**Bundesstelle für Seeunfalluntersuchung**  
**Federal Bureau of Maritime Casualty Investigation**  
Bundesoberbehörde im Geschäftsbereich des Bundesministeriums  
für Verkehr, Bau und Stadtentwicklung

## **Summarischer Untersuchungsbericht 554/07**

**Verletzte Person beim Absturz des  
Rettungsbootes des MS MSC GRACE  
auf Neue Weser Nord-Reede  
am 31. Oktober 2007**

1. August 2008

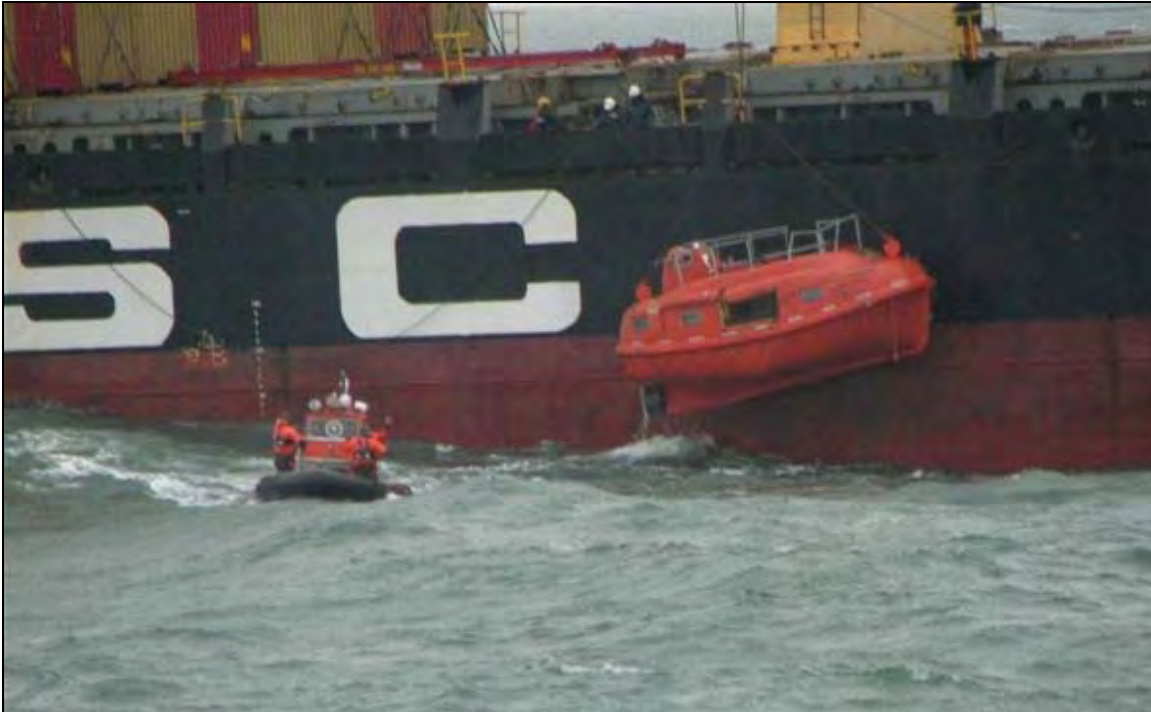
werden. Um 12:25 Uhr hatte das Kontrollboot von BP 24 eine Schleppverbindung zum Rettungsboot hergestellt. Um 13:50 Uhr nahm MSC GRACE das Rettungsboot mit eigenem Ladegeschirr auf und stellte es auf eine freie Lukenfläche (Abbildung 3).

Abbildung 3: Anbordnehmen des Rettungsbootes mit dem Ladegeschirr des MSC GRACE und Kontrollboot der Bundespolizei

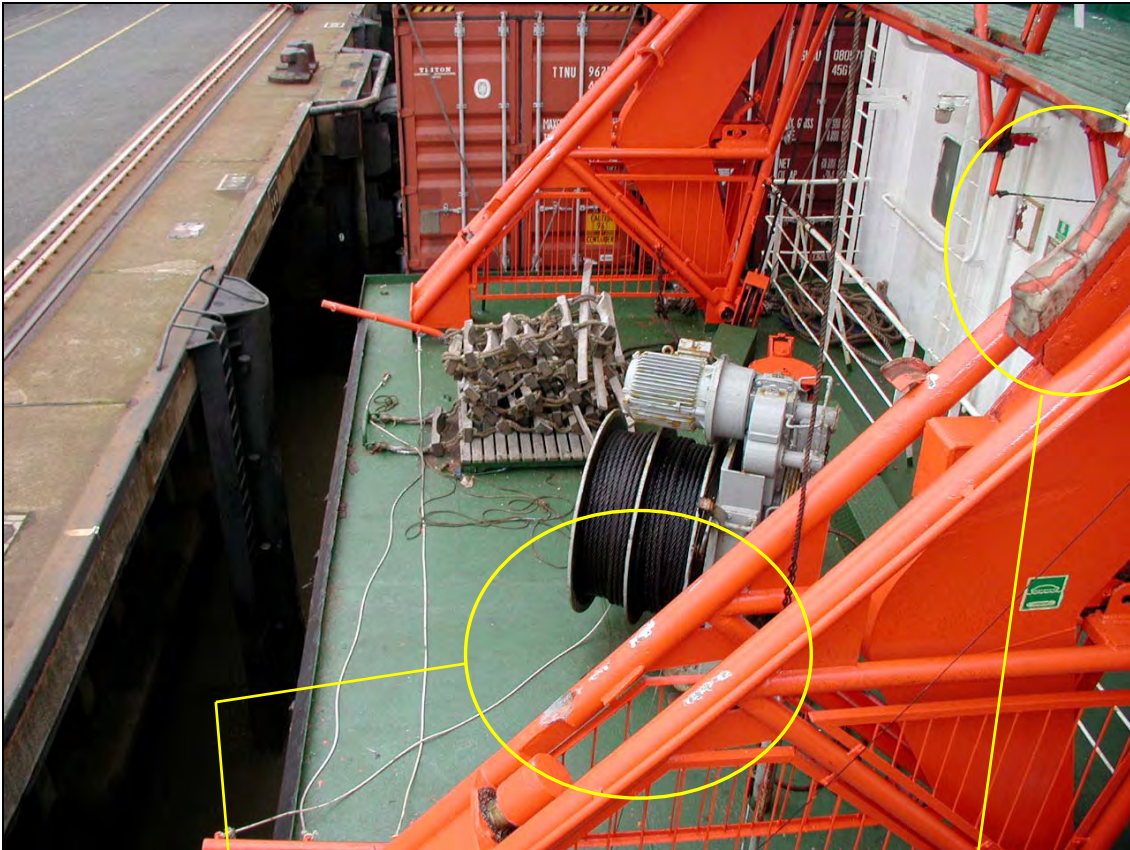
Das abstürzende Bootes beschädigte die Davits (Abbildungen 5 und 6). Durch den Aufprall des Bootes kam es zu Einbeulungen an Trägern, die hölzernen Bootspallungen wurden zur Seite gedrückt, zwei Relingsstützen knickten um.

Abbildung 5: Beschädigungen an der Davitanlage

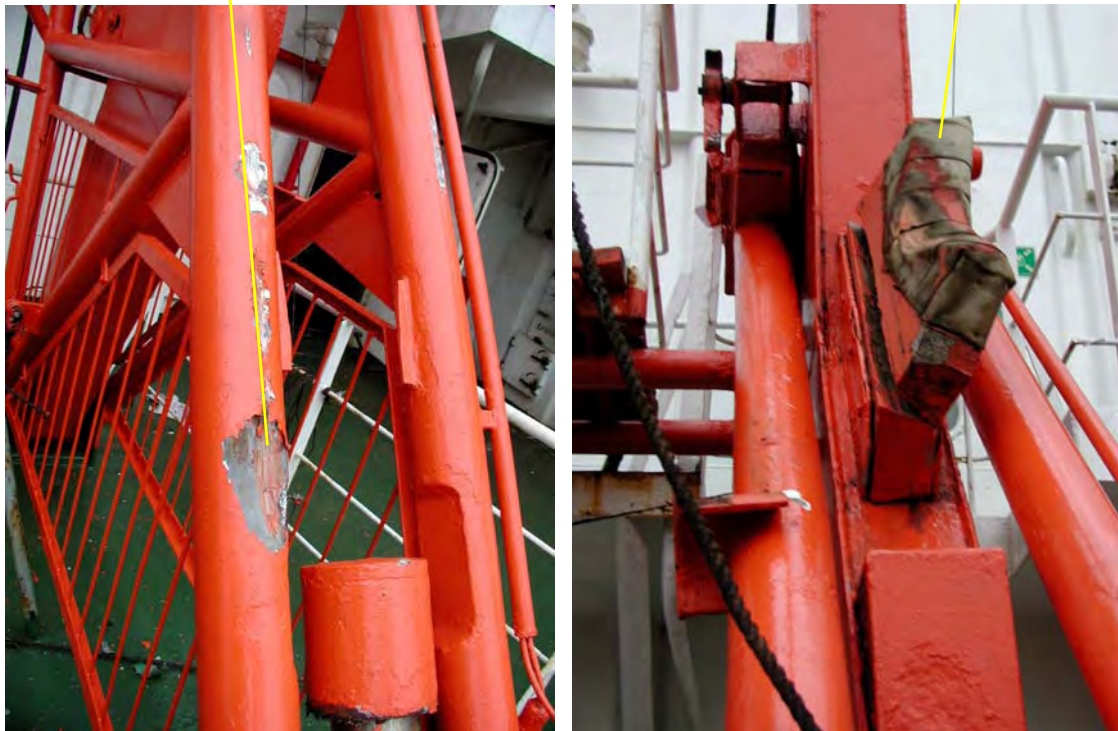
Abbildung 6: Einzelheiten der Beschädigungen

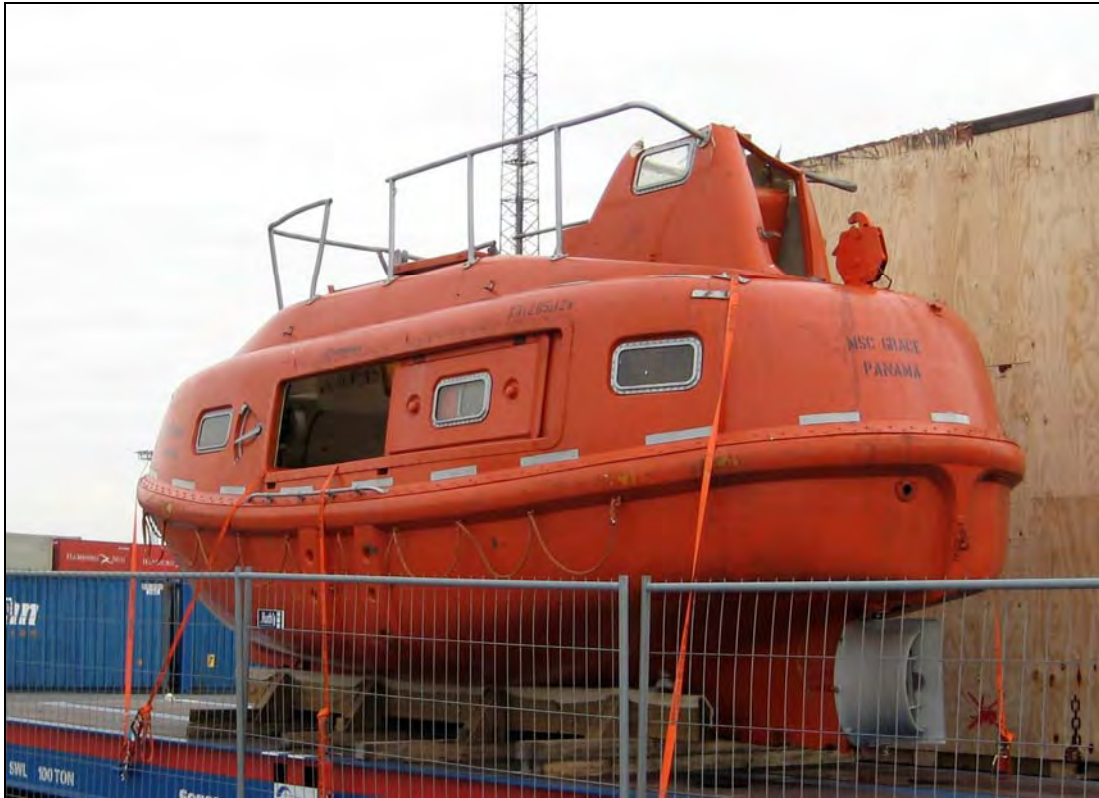
Das Rettungsboot war durch den Absturz und spätere harte Stöße an die Bordwand, als es mit den Fangleinen am Schiff gehalten wurde, so stark auf der Steuerbordseite im Überwasserbereich beschädigt, dass es anschließend nicht mehr reparabel war (Abbildung 7). Es wurde durch ein neues Rettungsboot des Herstellers Jianguyinshi Beihai LSA CO.LTD. ersetzt.

Abbildung 7: Backbord-Rettungsboot der MSC GRACE

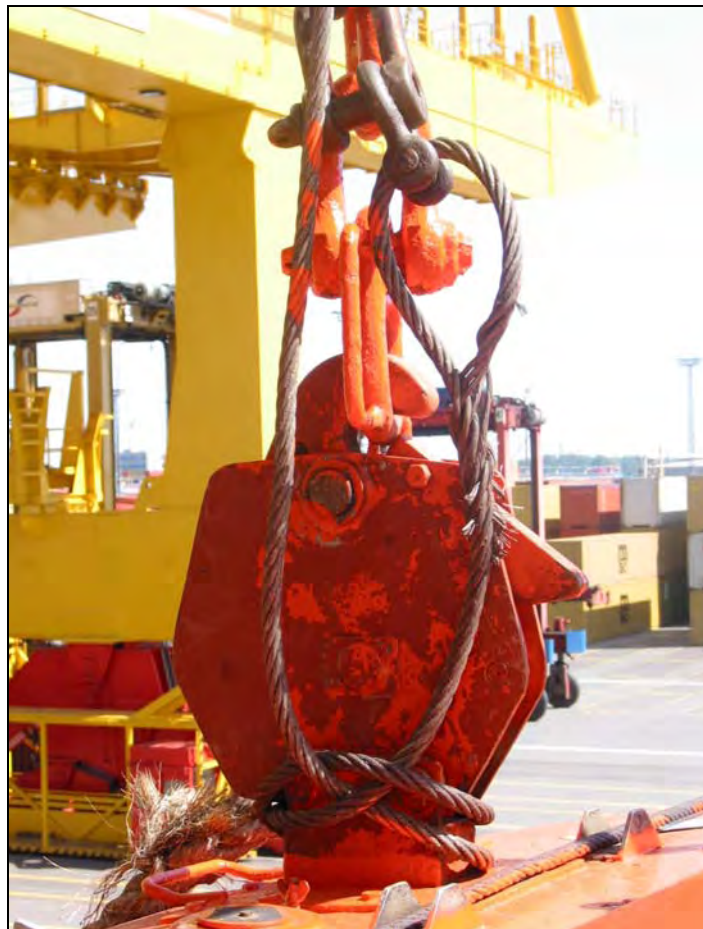
Abbildung 8: Vorderer Heißhaken des Steuerbord-Rettungsbootes mit Sicherungsdraht

Durch die Schiffsführung wurde ein Rundschreiben der Reederei zur Sicherheit beim Umgang mit Rettungsbooten übergeben. Dieses Circular (O)18 der MSC Ship Management (Hong Kong) Ltd. vom 21. Februar 2008 bringt noch einmal die notwendigen Verhaltensweisen in Erinnerung. Außerdem beschreibt es ausführlich die Anbringung und Verwendung von Sicherungsdrähten (safety strops) für die Rettungsboote (siehe auch Abbildungen 8 und 19).

Danach sollen die Sicherungsdrähte erst unmittelbar vor einer Übung oder den Wartungsarbeiten angebracht werden.

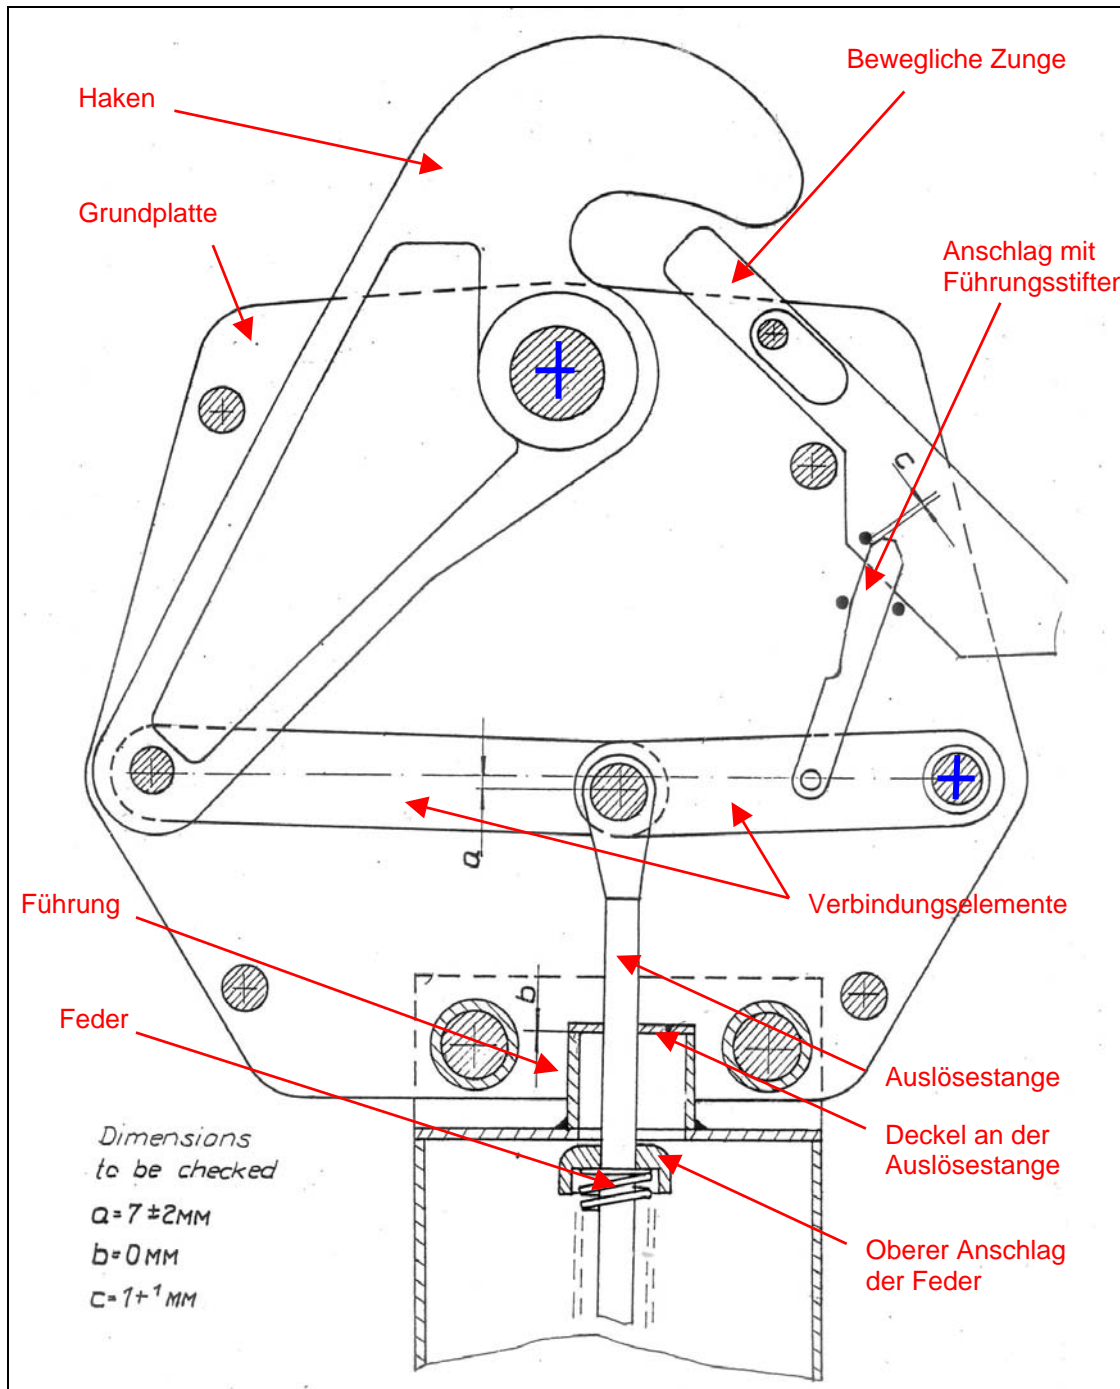
Abbildung 9: Heißhaken in geschlossener Position, + = feste Drehachsen

In Abbildung 9 ist der Heißhaken in einer sich selbst sichernden Position abgebildet. Diese Position ist durch zwei Merkmale gekennzeichnet. Zum einen liegt der fest an der Auslösestange befestigte Deckel ohne Spalt (b) auf der Führung der Auslösestange auf. Zum anderen bilden die Schenkel der Verbindungselemente keine horizontale Linie, sondern stehen in einem stumpfen Winkel zueinander. Die auf den Heißhaken durch das aufgehängte Boot einwirkende Last bewirkt so eine nach unten gerichtete Bewegung der Auslösestange.

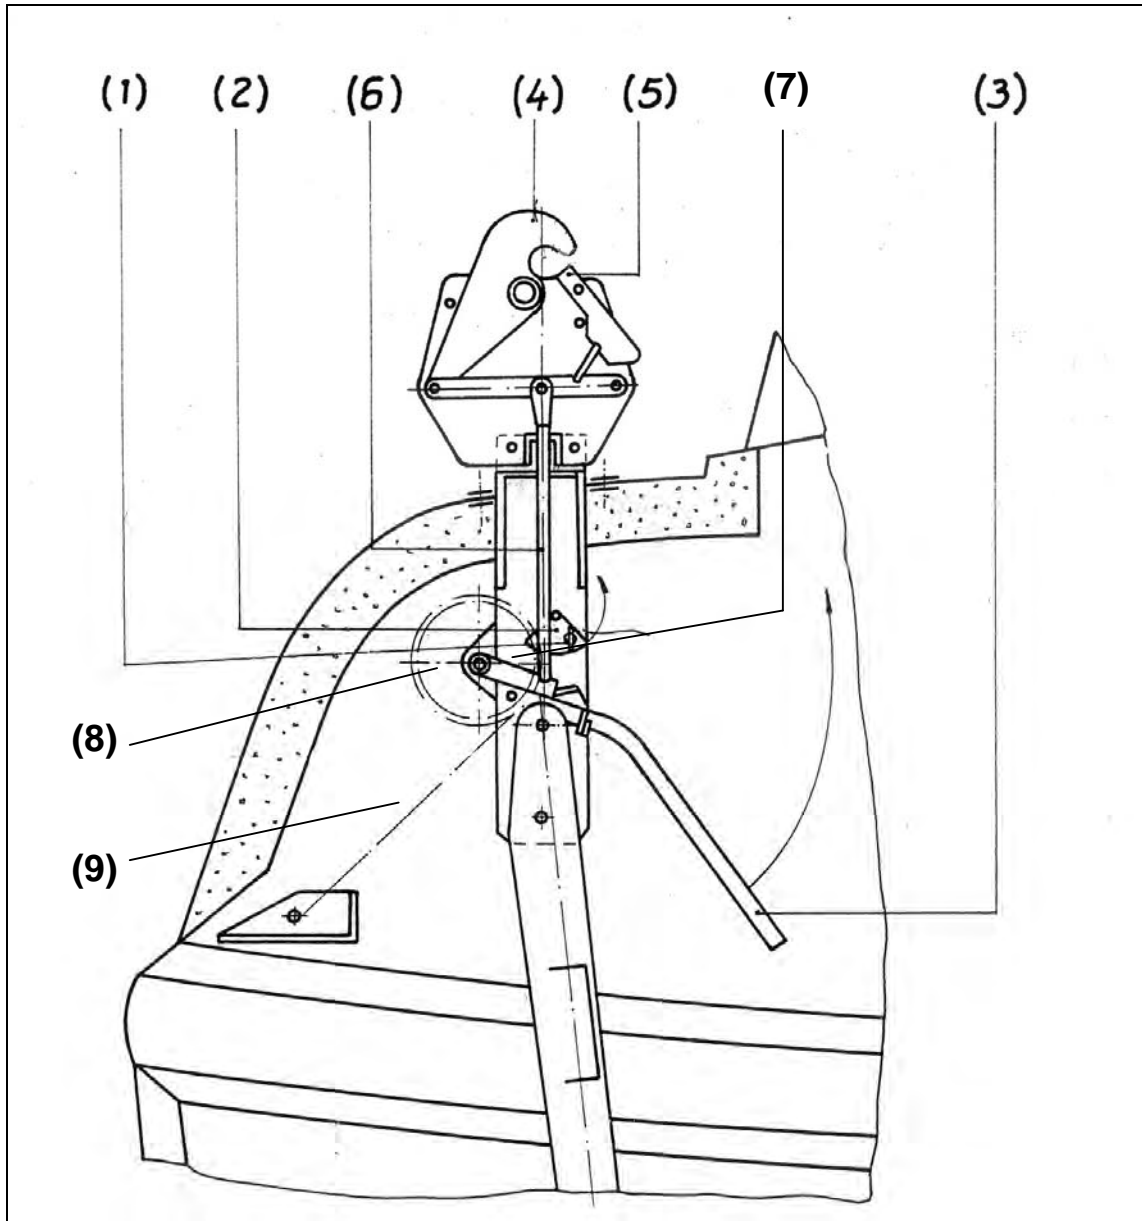
Um den Auslösehebel bewegen zu können, sind zunächst zwei mechanische Sicherungen zu betätigen. Als erstes muss ein Sicherungsstift, nach einer 180° Drehung um die Längsachse, aus beiden Grundplatten und einer Segmentscheibe (Sicherungsscheibe) herausgezogen werden. Erst danach ist es möglich, die aufgrund der Schwerkraft nach unten hängende Sicherungsscheibe an einem nach außen ragenden Arm nach oben zu klappen.

Abbildung 13: Auslöseeinheit am achteren Heißhaken; 1 – Sicherungsstift, 2 – Sicherungsscheibe, 3 – Auslösehebel, 4 – Haken, 5 – bewegliche Zunge, 6 – Auslösestange, 7 – Zwischenelement, 8 – Trommel, 9 – Draht

Durch die Untersucher wurden keine gesicherten Aussagen zum Zustand der Auslösevorrichtung erlangt. Es wird aber davon ausgegangen, dass der Auslösehebel zum Zeitpunkt des Absturzes gesichert war. Aufgrund von Verschleiß, Fehleinstellung oder technischem Defekt kam es dennoch bei dem einfachen und vermeintlich sicheren Auslösesystem zu einer Fehlfunktion. Die Problematik des Heißhakens wird durch den Absturz des Rettungsbootes von Bord des Schwesterschiffes MSC INDIA noch verdeutlicht.

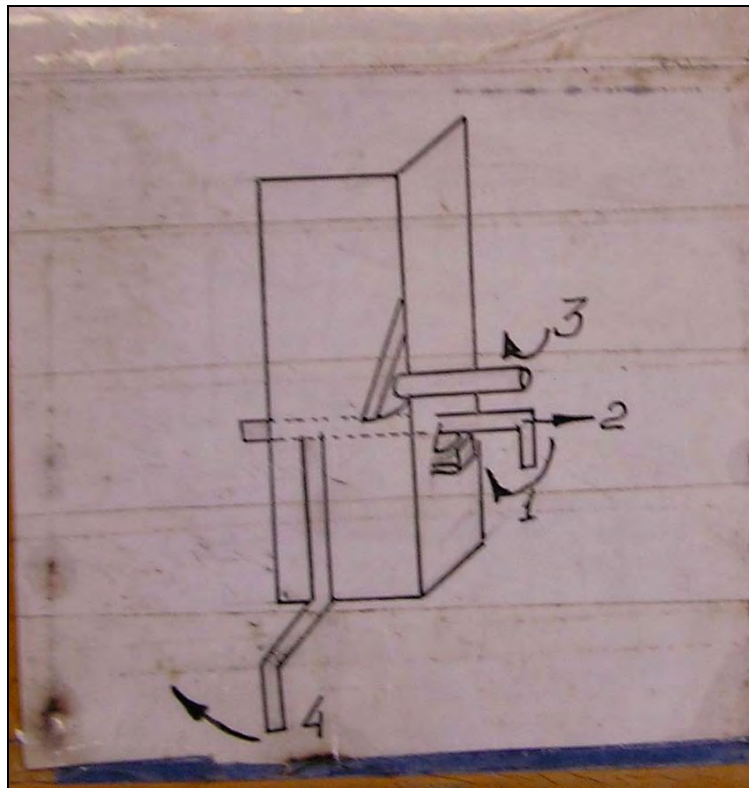
Beide Darstellungen entsprachen nicht den empfohlenen Symbolen nach SOLAS<sup>4</sup> Kapitel III Regel 9 Nr. 3.

Abbildung 17: Schematische Darstellung über die Arbeitsschritte beim Auslösen

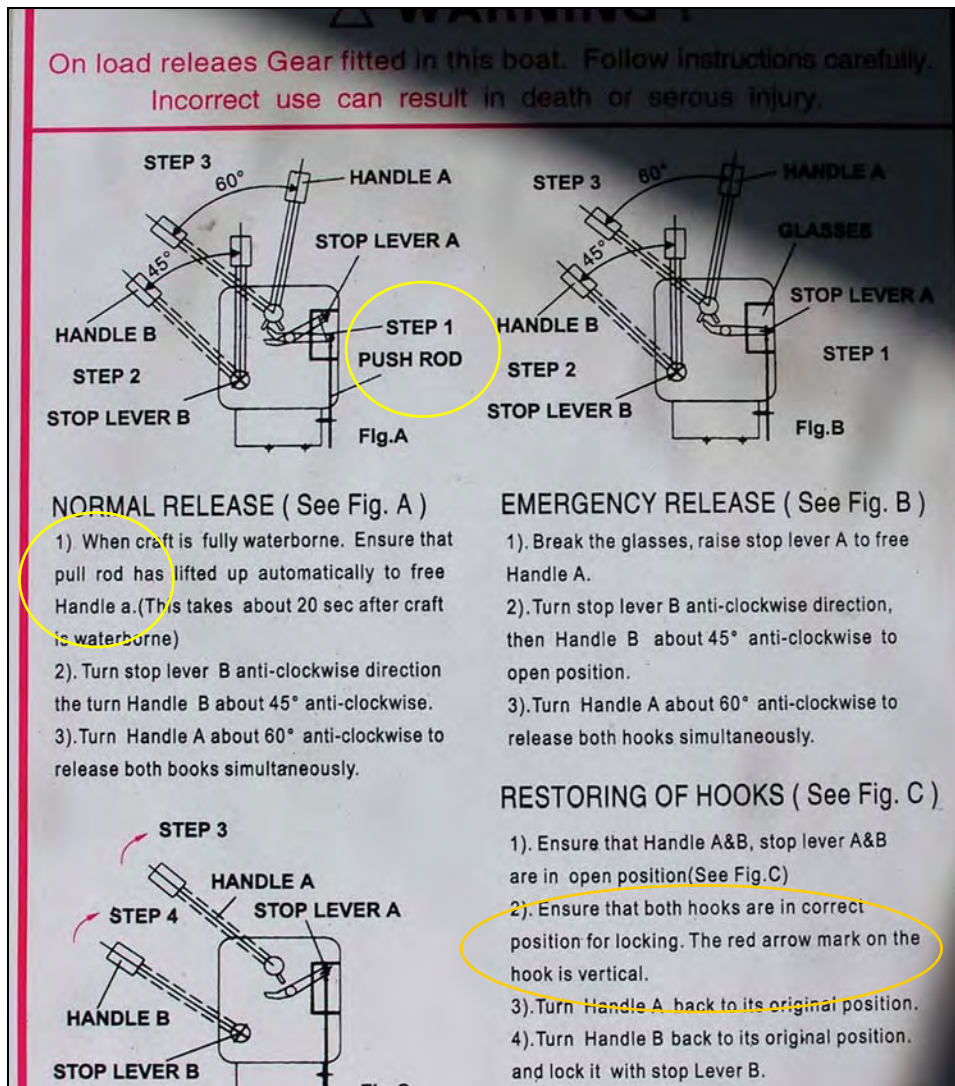
inkonsistente Beschreibung des Auslösevorgangs. Text und Bildbeschriftung für das normale Auslösen nutzten unterschiedliche Begriffe. Die Auslösestange, die mit dem von der Hydrostatiksicherung kommenden Bowdenzug verbunden war, wurde in der Bildbeschriftung mit „Push Rod“ bezeichnet. Im Text wurde sie dagegen „Pull Rod“ genannt (Abbildung 18). Zum anderen wurde im Textteil über das Zurücksetzen der Haken unter Punkt 2 Folgendes formuliert: „Ensure that both hooks are in correct position for locking. The red arrow mark on the hooks is vertical.“ Tatsächlich ließ sich am Heißhaken keine Markierung ablesen, da die Besatzung die Heißhaken übermalt hatte (Abbildung 19).

Abbildung 18: Beschreibung des Auslösevorgangs im neuen Backbord-Rettungsboot

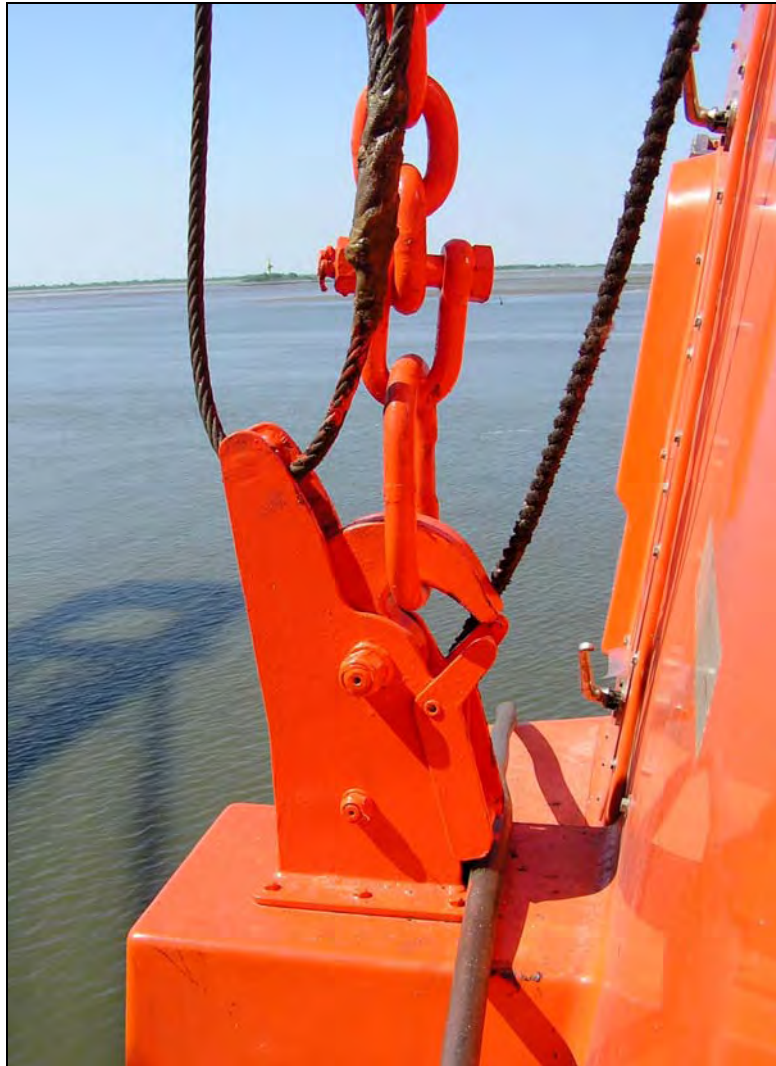
Abbildung 19: Achterer Heißhaken am neuen Backbord-Rettungsboot, Markierung nicht mehr erkennbar

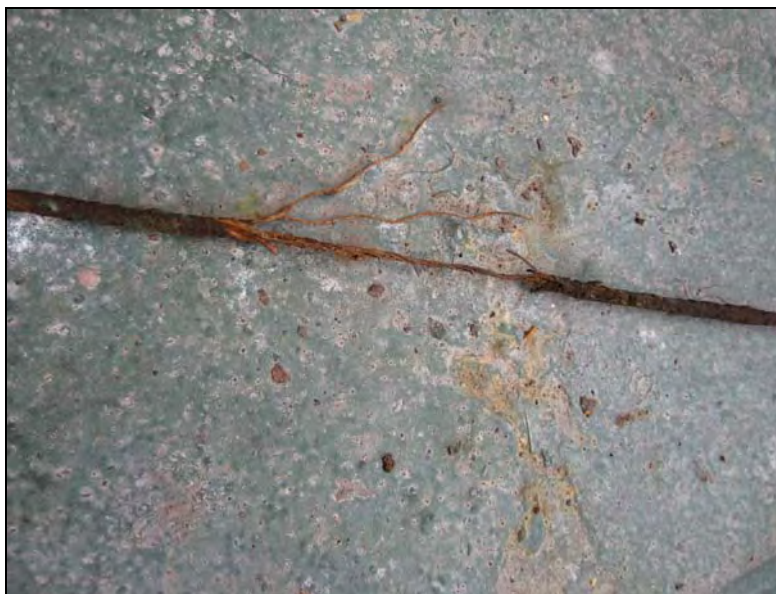
Bei einer Besichtigung des Unfallortes durch die Wasserschutzpolizei Bremerhaven wurde auf der Backbordseite eine fast vollständig Durchtrennung des Fernbedienungsdrahts zwischen Windenbremshebel und Bedienungsstand an der Reling festgestellt und bemängelt (Abbildung 20).

Abbildung 20: Beschädigter Draht der Fernbedienung
