**Untersuchungsbericht 564/06**

**Sehr schwerer Seeunfall**

**Untergang des Fischkutters HOHEWEG  
am 8. November 2006  
im Bereich Alte Weser, westliche Nordergründe**

**15. März 2008**

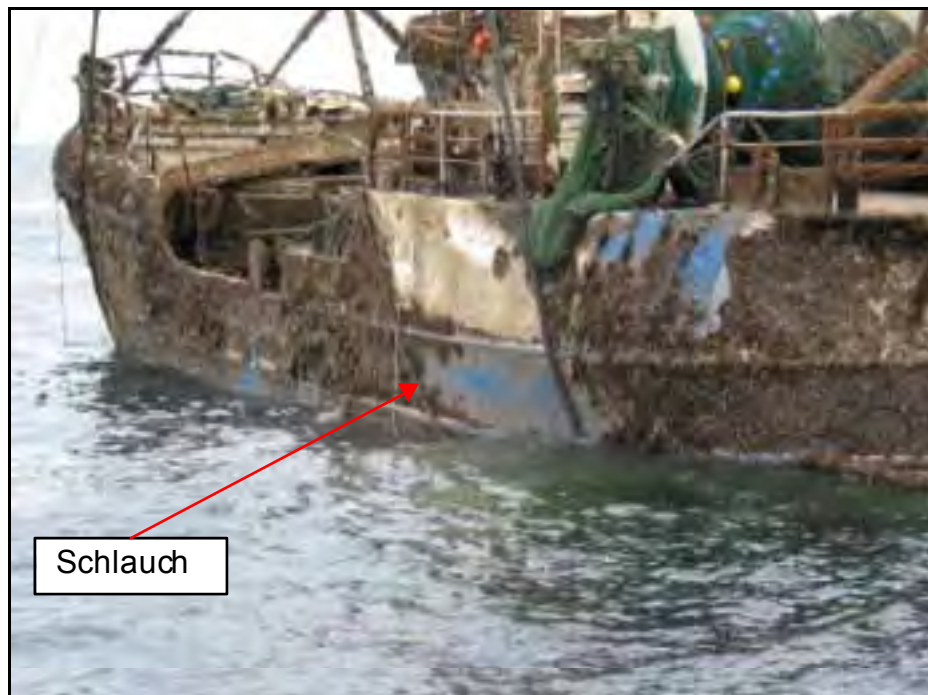
Abbildung 15: Wrack gedreht am Schwimmkran

Die Bedeutung des an Backbordseite stramm über Bord hängenden schwarzen Schlauches wurde erst nach der späteren Dockung bemerkt.

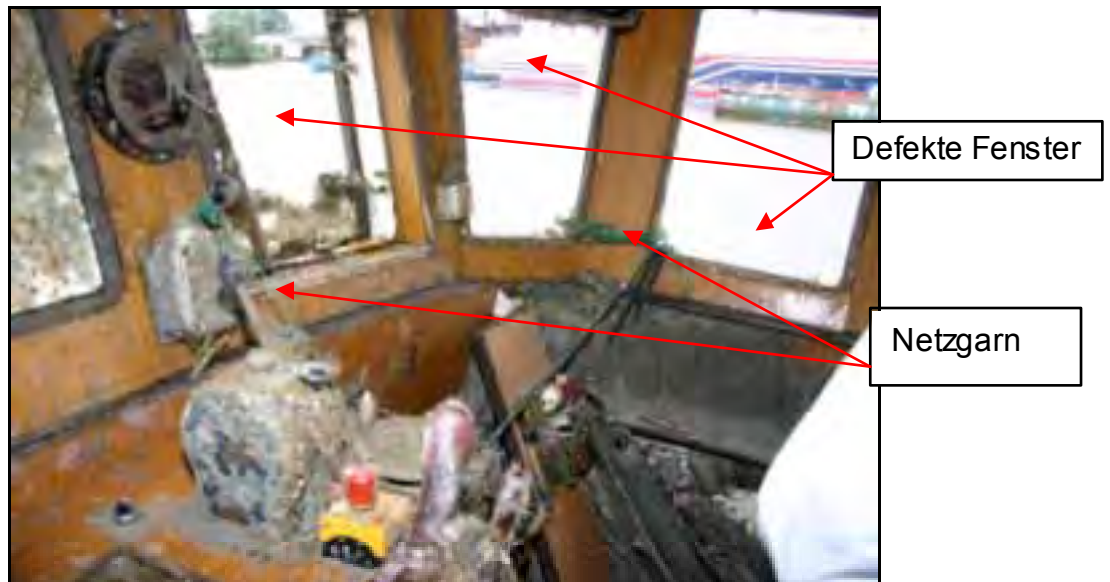
Abbildung 17: Brücke Stb.-Seite

Ein viertes defektes Fenster war das zur Hälfte zerbrochene Klappfenster auf Stb.-Seite, das nur durch die untere der Knebelschrauben fest verschlossen wurde.

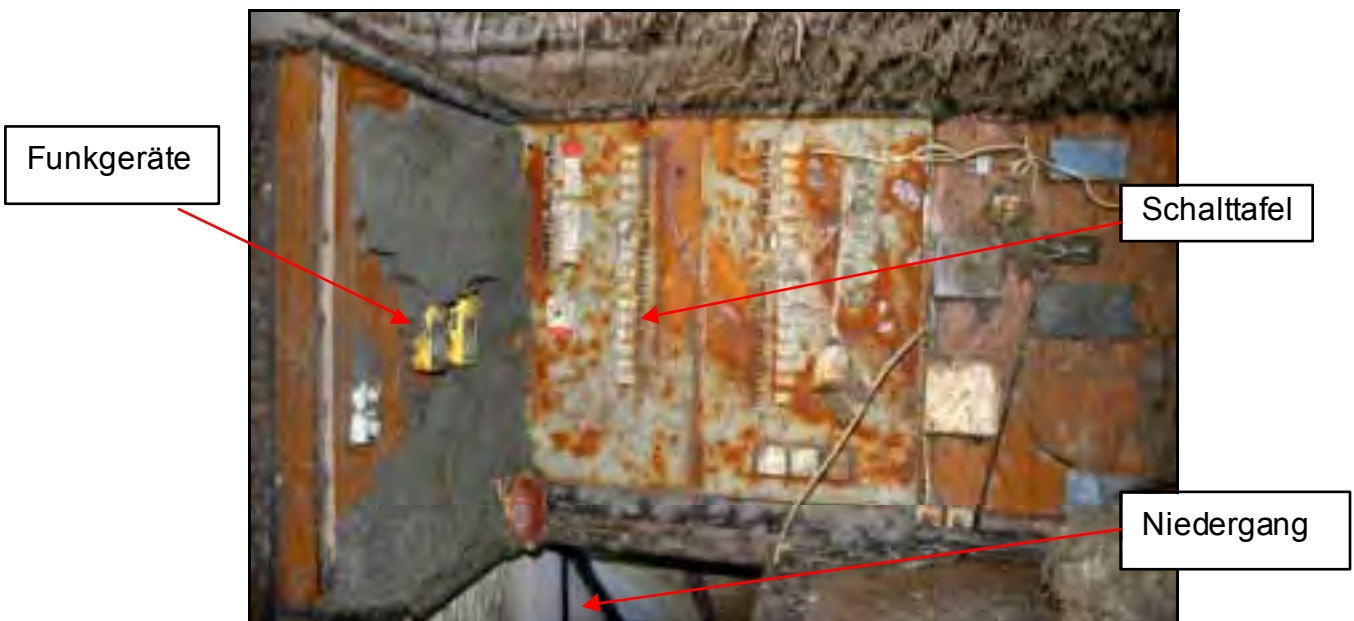
Abbildung 19: Niedergang und Notfunkgeräte

Zwei GMDSS<sup>23</sup>-Not-Handfunkgeräte hingen unbenutzt an Stb.-Seite oberhalb des Niederganges, ohne dass die funktionstüchtigen Batterien aktiviert worden waren. Auf dem Peildeck wurde die Lagerung für das Schlauchboot und die Halterung der automatisch ausgelösten EPIRB gefunden. Der Radarmast mit den Radargeräten und Antennen war ohne Beschädigungen. An dem Mast hing Netzgarn und ein nicht zum Schiff zugehöriges Signallicht.

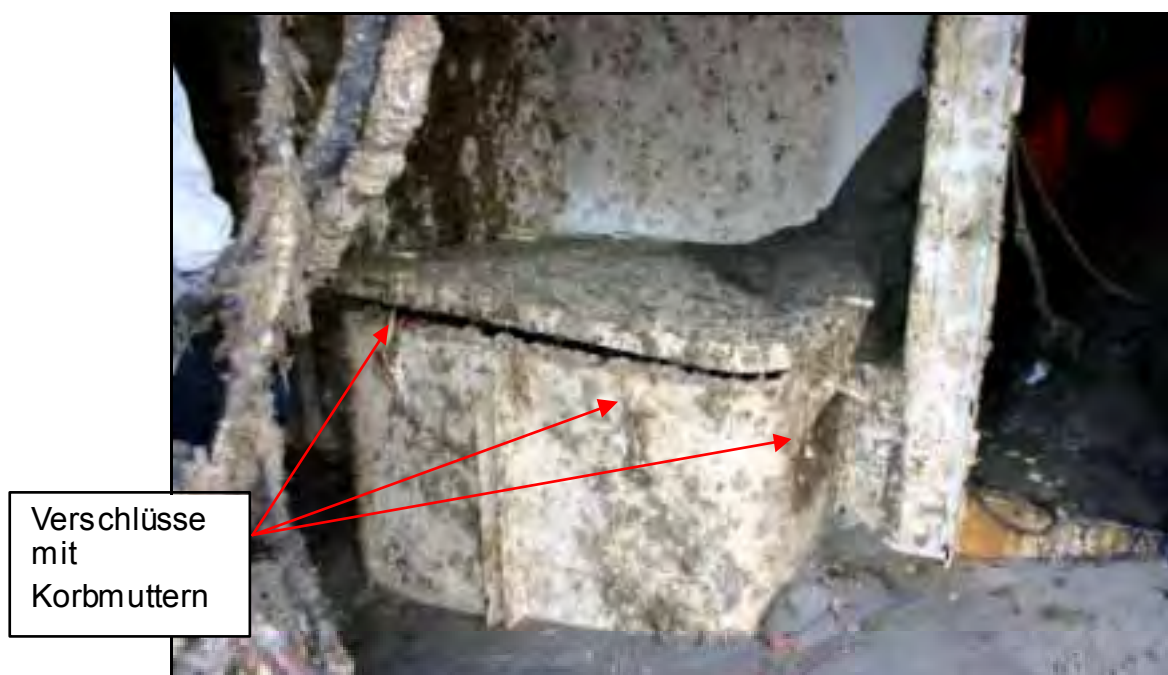
Abbildung 20: Luke 1, Netzraum

Die Fischverarbeitungsmaschinen waren aus den Halterungen gerissen und lagen teilweise auf den Fischraumluken 2 und 3. Der Deckel von Luke 1 (Netzraum) lag in geöffneter Stellung auf den bis zum Ende aufgedrehten Korbmuttern der Verschlussbolzen.

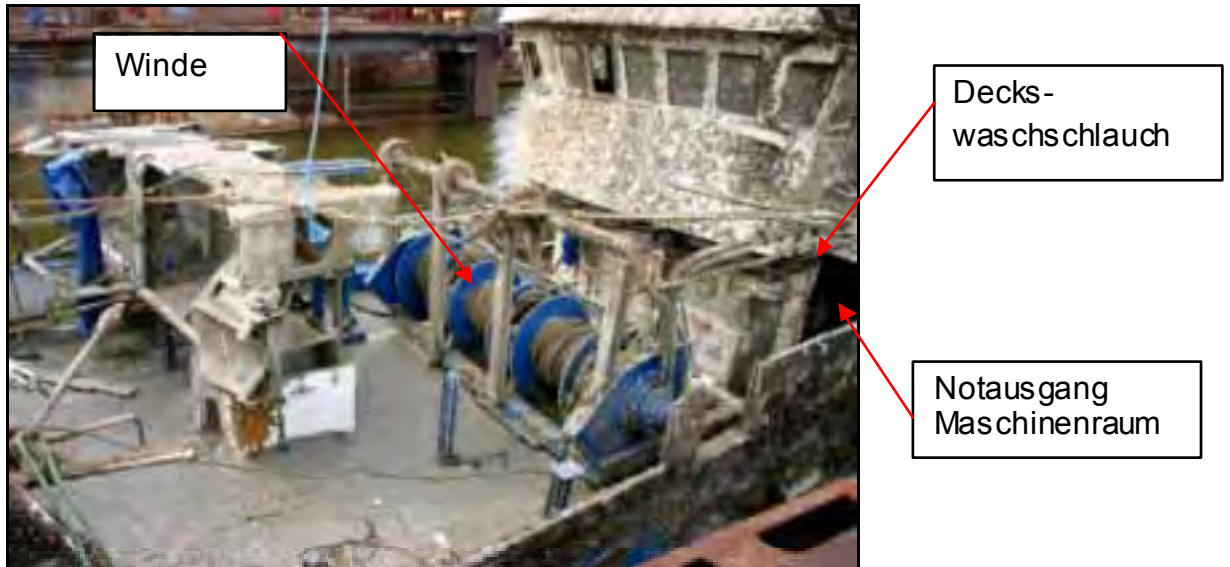
Abbildung 21: Winde Vorkante Brücke

gleichmäßig aufgetrommelten Parts gezogen worden. Dieses Vorfinden der äußeren Drähte spricht dafür, dass nur der mittlere Draht unter gleichmäßigem Zug unter Last aufgetrommelt wurde. Nach Angabe von Zeugen wurden die Bb.- und die Stb.-Kurrleinendrähte Anfang November 2006 erneuert und vor dem Auslaufen neu aufgespult. Die Bb.-Trommel war als einzige ausgeschifft<sup>24</sup> und ließ sich, da auch die Bandbremse nicht angezogen war, leicht drehen. Der Draht der Bb.-Winde wurde abgetrommelt und vermessen. Die Länge des vorgefundenen 18 mm dicken Drahtes entsprach noch der Anfang November an Bord neu aufgespulten Kurrleine.

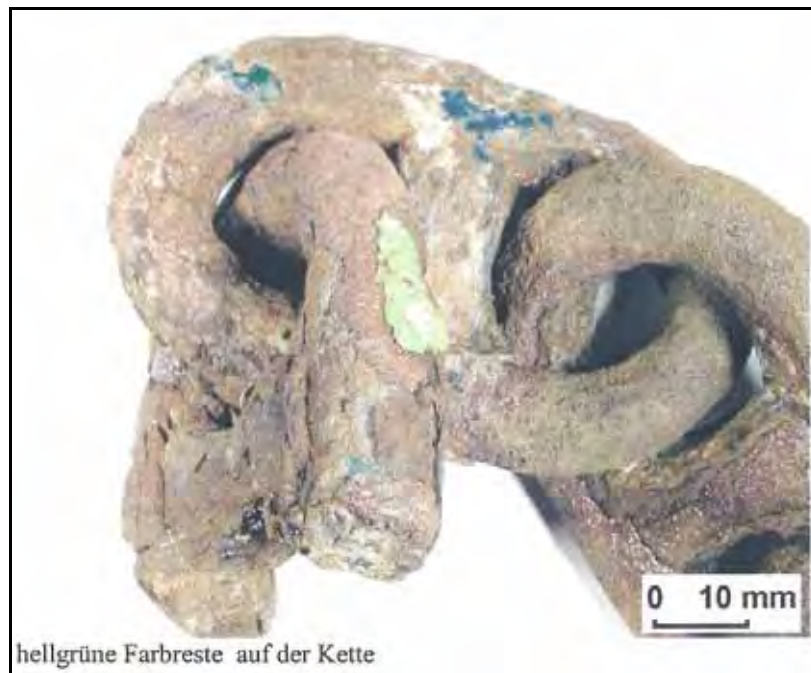
Abbildung 24: Ankerkette

Die Kette war insgesamt stark angerostet, und der Durchmesser der Kettenglieder lag zwischen 11,5 mm und 14,5 mm. Die Verminderung der ursprünglichen Dicke der Kette von 16 mm auf diese Abmessungen ist nicht mit dem Materialabtrag durch Korrosion aufgrund der langen Liegezeit unter Wasser erklärbar. Es muss vielmehr davon ausgegangen werden, dass die Kette über lange Jahre hinweg im Kettenkasten des FK HOHEWEG gerostet hatte. Aufgrund der noch vorhandenen Dicke hätte diese Kette, alleine wegen der Korrosion, schon vor längerer Zeit ersetzt werden müssen. Das gebrochene Kettenglied, das oben an Deck aus dem Fallrohr heraus hing, wurde eingehender untersucht. Auf dem gebrochenen Kettenglied waren wegen der Korrosion keine Bruchstrukturen mehr vorhanden, die auf die Bruchart hätten schließen lassen. Auf einer Bruchfläche wurden Farbreste gefunden, die vermuten lassen, dass die Kette schon vor langer Zeit eine Vorschädigung erfahren hatte.

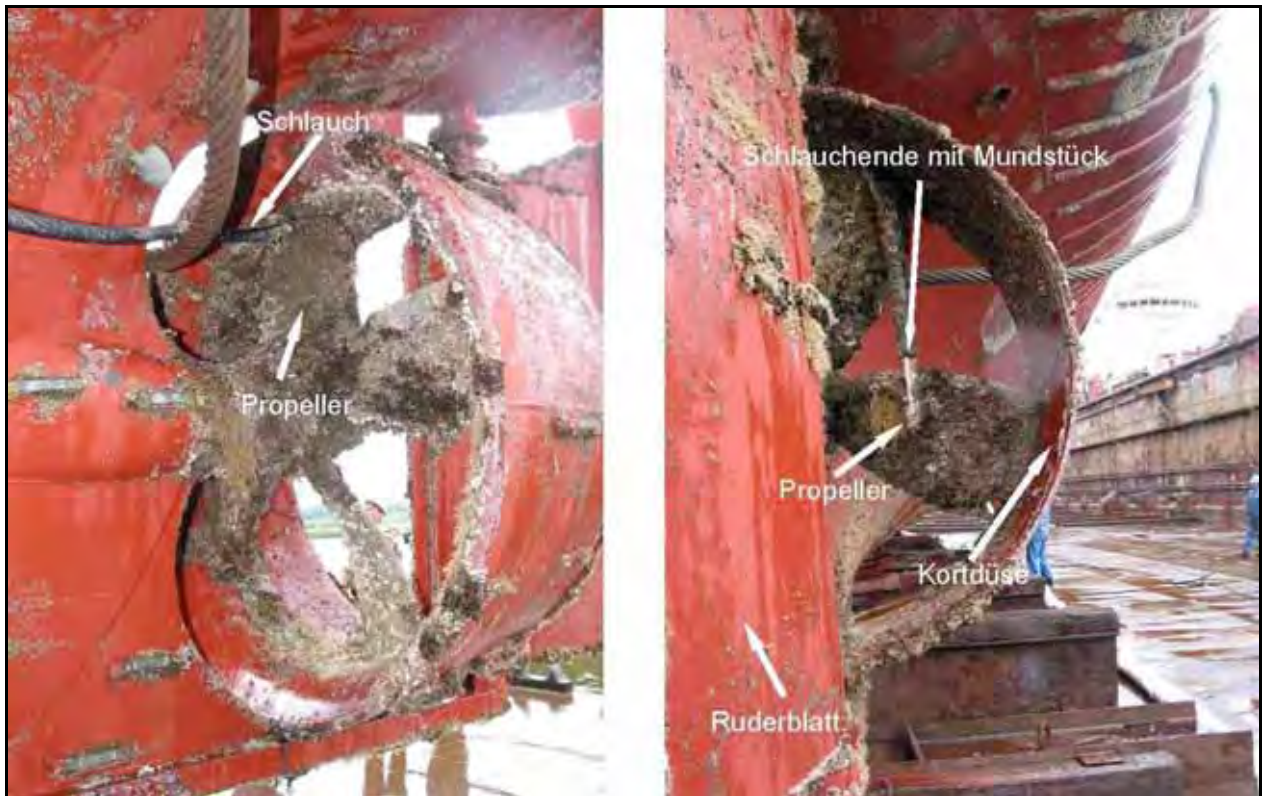
Abbildung 25: Eingeklemmter Schlauch

Bei der Bergung des Wracks wurde festgestellt, dass zwischen dem Propeller und der Kortdüse ein Deckwaschschlauch eingeklemmt war. Um festzustellen, ob dieser eingeklemmte Schlauch ursächlich für den Ausfall der Antriebsanlage sein könnte und der Motor zum Zeitpunkt des Unfalls noch in Betrieb war, wurde der Untersuchungsbeauftragte der BSU, Prof. Dipl.-Ing Diederichs, als Gutachter beauftragt. Nachdem der Maschinenraum weitestgehend von Sand und Schlick befreit worden war, fand dazu eine Besichtigung am 31. Juli und am 8. August statt.

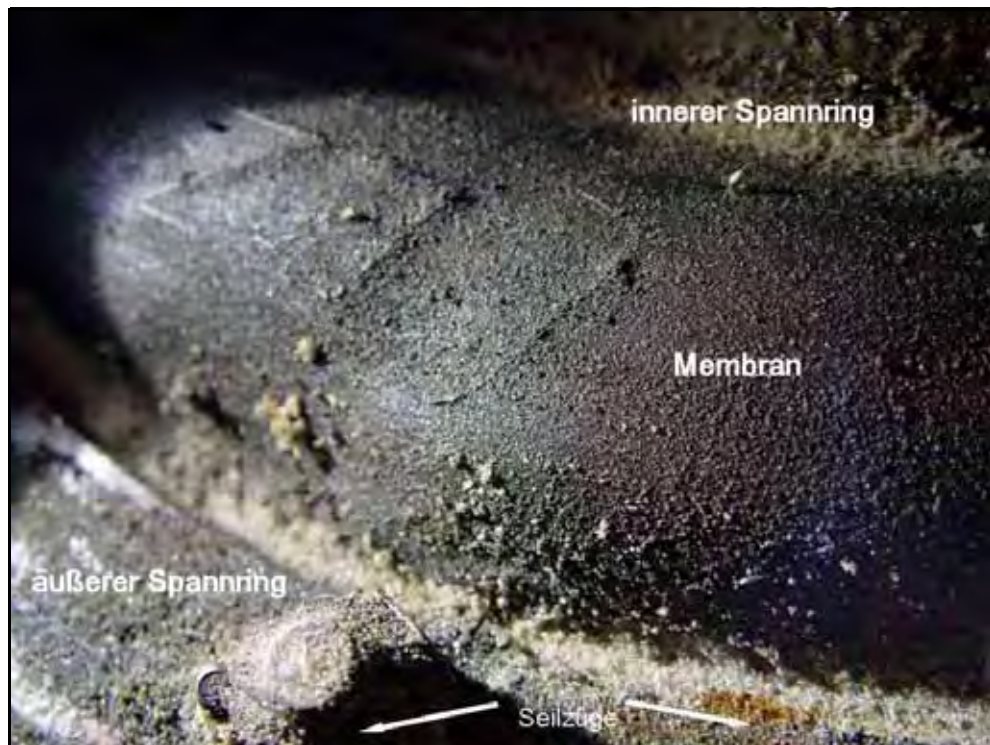
Abbildung 31: Oberfläche der getriebeseitigen Membran

Die Membran der elastischen Kupplung auf der Getriebeseite wies eine leicht wellige Oberfläche auf, die im nachfolgenden Bild dargestellt ist. Auf der Oberfläche der Membran wurden keine Risse festgestellt.

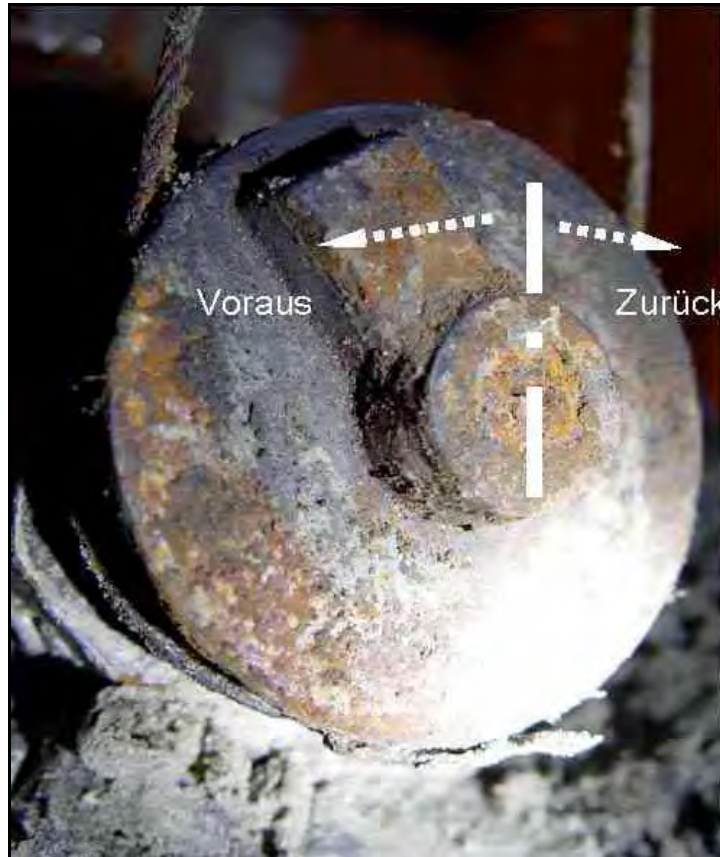
Abbildung 32: Anzeige Stellung des Getriebeschaltventils

Die Anzeige des Schaltventils am Getriebe zeigte die Schaltposition für die „Voraus“-Fahrt an - siehe Abbildung - und ließ sich nach Entfernung des Seilzuges leicht mit der Hand drehen.

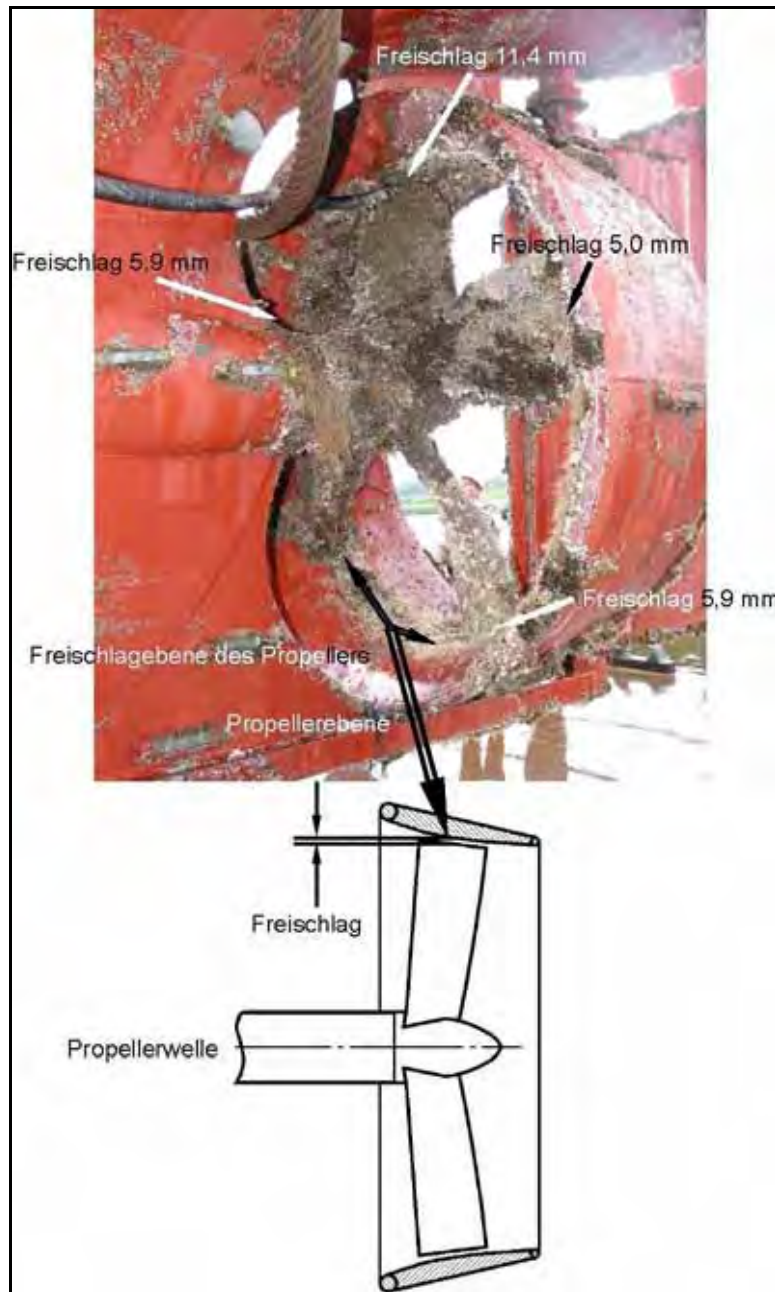
Abbildung 33: Kortdüse mit Schlauch und Propellerfreischlägen

Im Bereich des Freischlages des Propellers war die Innenfläche der Kortdüse stark mit Muscheln bedeckt.

An den Propellerflügeln wurden keine mechanischen Schäden festgestellt, auch nicht dort, wo der Schlauch eingeklemmt war. Der Gummiabrieb an der Klemmstelle ließ sich leicht entfernen.

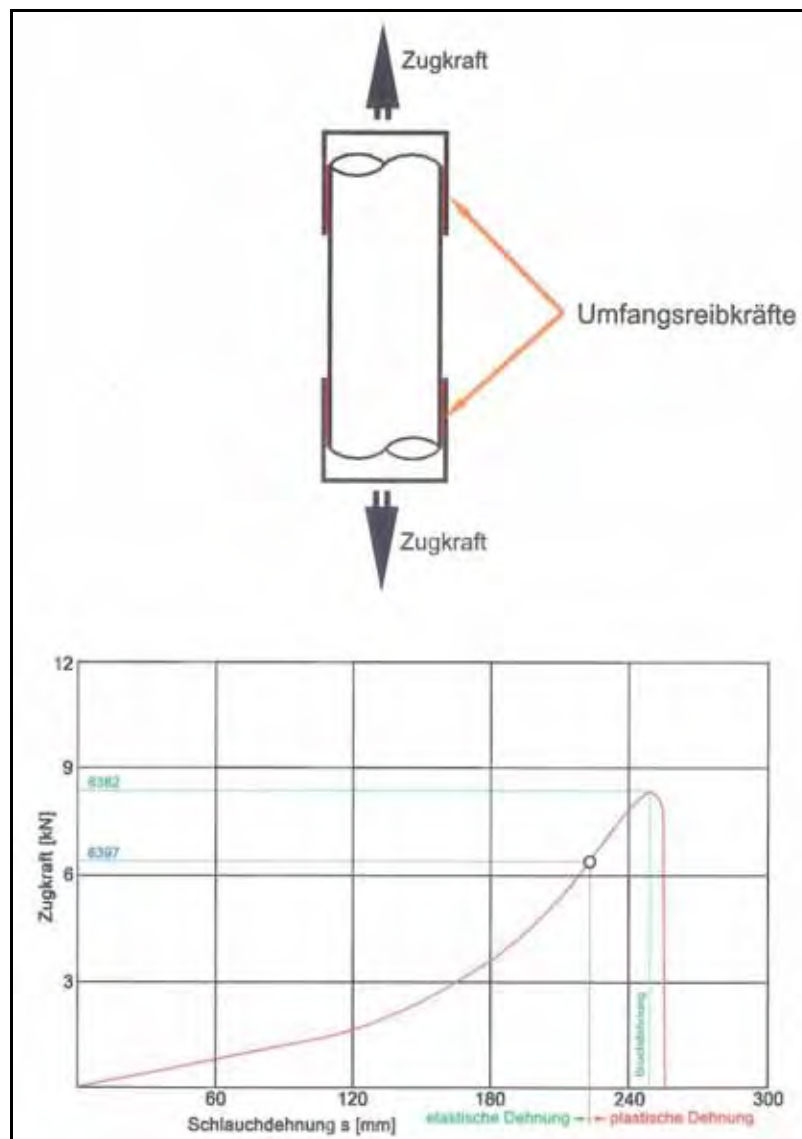
Abbildung 36: Zugkraft und Strecklängen Diagramm

Ab einer Zugkraft von ca. 6500 N setzte eine stark Rissbildung in der Schlauchdecke ein. Bei einer Zugkraft von 8382 N löste sich die Schlauchdecke im Bereich der Einspannvorrichtung vollständig von dem Gewebe ab, eine Steigerung der Zugkraft war nicht mehr möglich.

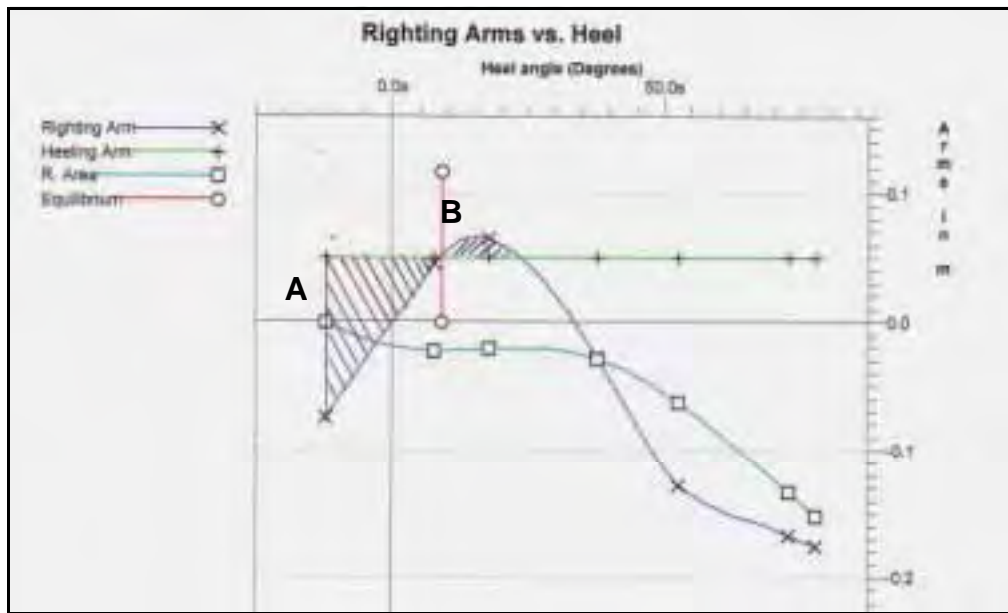
Das Wetterkriterium, dem gemeinsamen Einfluss von Seitenwind und Rollen zu widerstehen, wird **nicht** erfüllt. Die Fläche „B“ ist erheblich kleiner als die Fläche „A“, wie auf der obigen Hebelarmkurve leicht zu erkennen ist.
