Untersuchungsbericht 01/08

Schwerer Seeunfall

**Strandung der LT CORTESIA am
2. Januar 2008 auf der Varne Bank im
Englischen Kanal**

1. April 2009

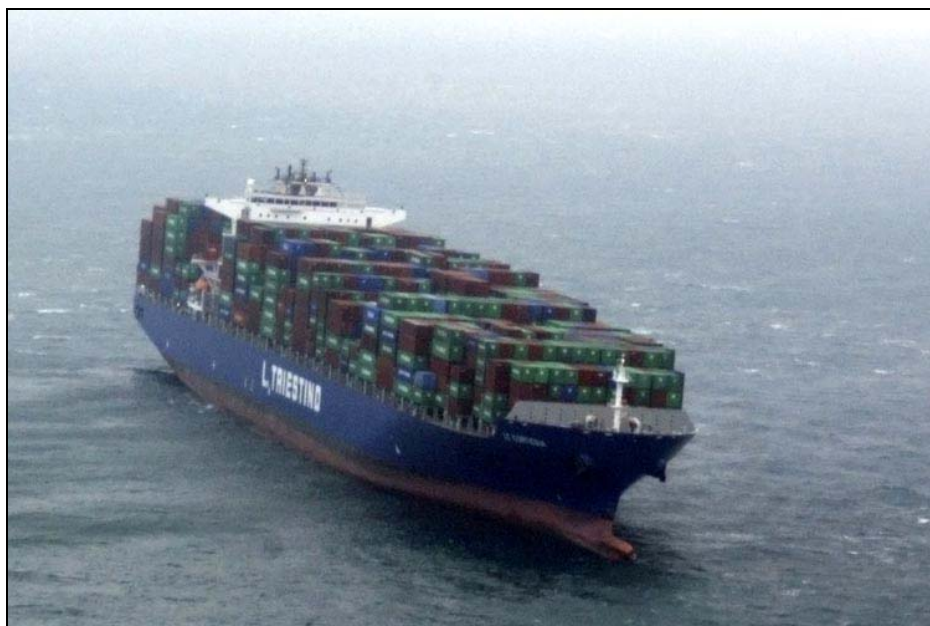
Abbildung 3: LT CORTESIA auf der VARNE BANK (Foto AFP)

Öl- oder Schadstoffaustritt sowie Containerverlust und Personenschäden wurden nicht festgestellt. Die Schäden am Schiff waren Einbeulungen im Mittschiffsbereich. Am 3. Januar 2008 um 18:00 Uhr setzte die LT CORTESIA ihre Fahrt ohne weitere Zwischenfälle fort.

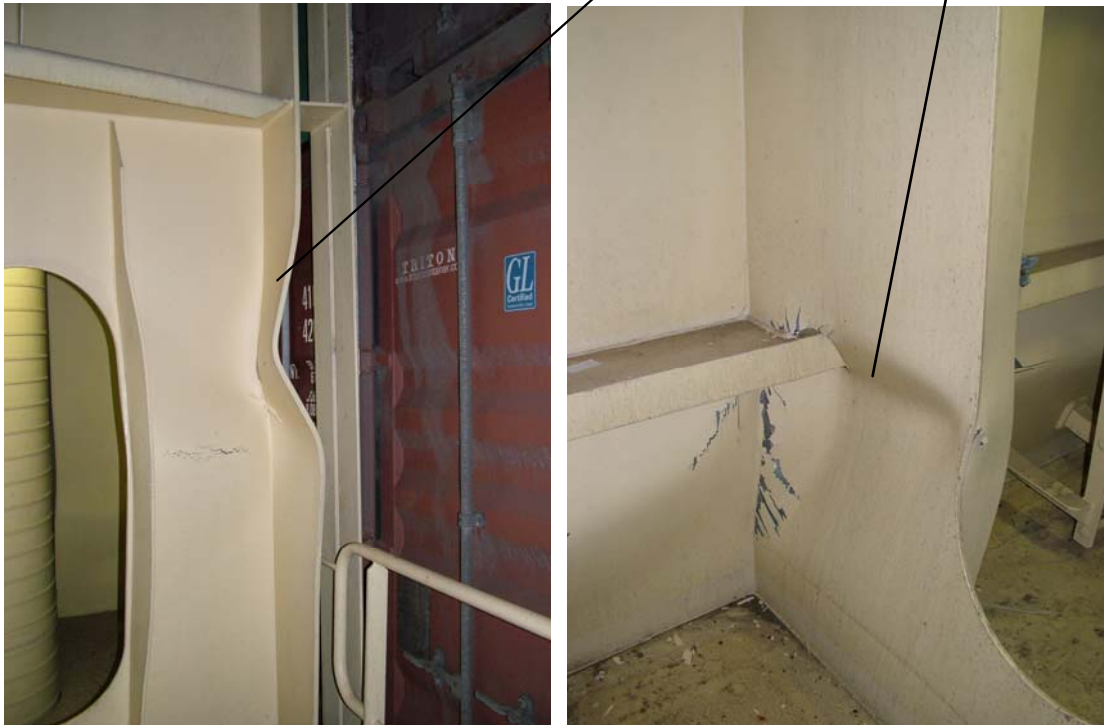
Abbildung 5: Schäden am Rahmenspant

Bei dem Aufgrundlaufen sind keine Tanks oder der Schiffsboden beschädigt worden. Die einzigen erkennbaren Beschädigungen in Form von Beulungen waren bei Spant 163 an Steifen und Rahmenspanten erkennbar.

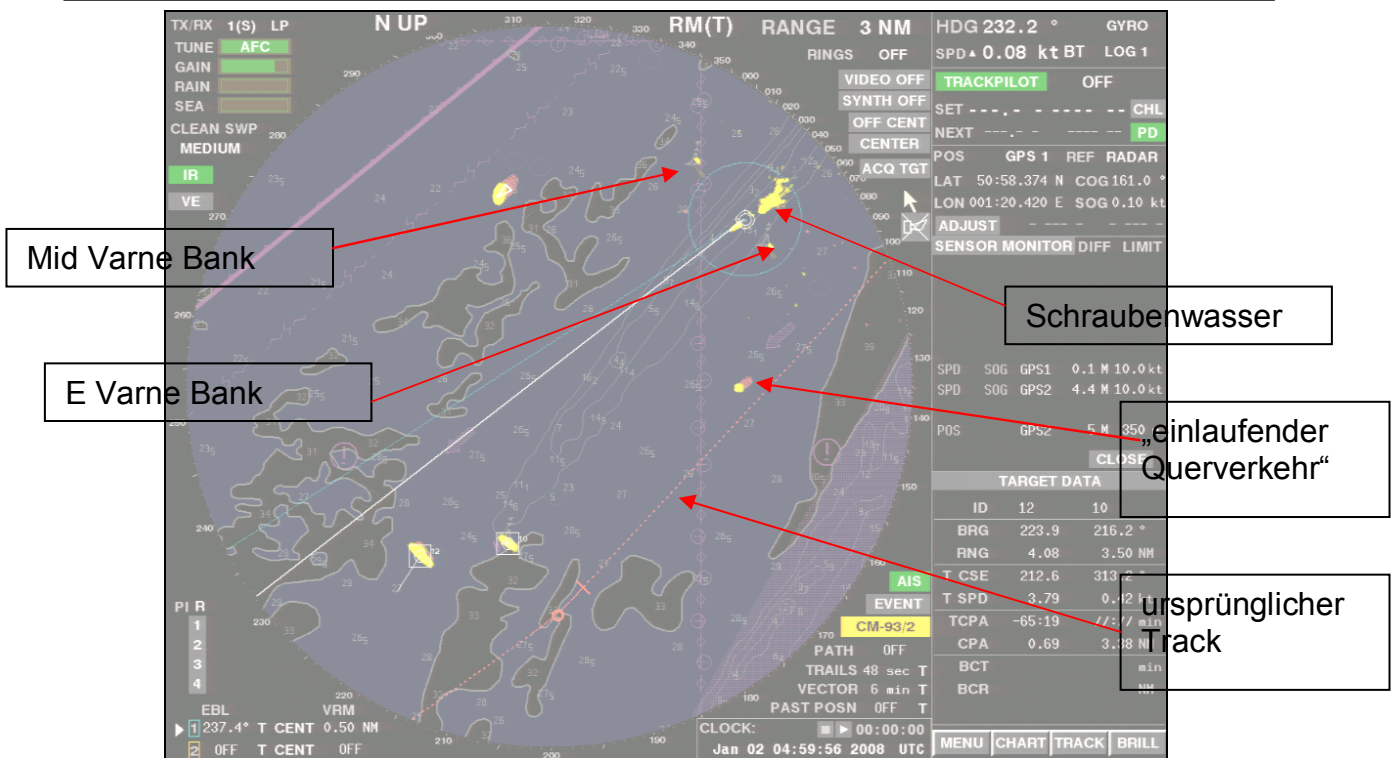
Abbildung 7: Radarbild 04:59:56 Uhr

Ein technischer Fehler der Ruderanlage, der Radaranlage oder sonstiger Fehler der elektronischen Navigationsausrüstung wurde weder von der MAIB noch von der BSU festgestellt. Zum Zeitpunkt des ersten UKW Anrufes saß die LT CORTESIA schon auf der Varne Bank fest. Das Radarbild zeigte zu diesem Zeitpunkt erhebliches Schraubenwasser hinter dem Schiff bei einer Fahrt über Grund von lediglich 0,08 kn. Auf dem nachfolgenden, etwas aufgehellten Radarbild ist der „einlaufende Querverkehr“, der Anlass zum Ausweichmanöver, zu erkennen.

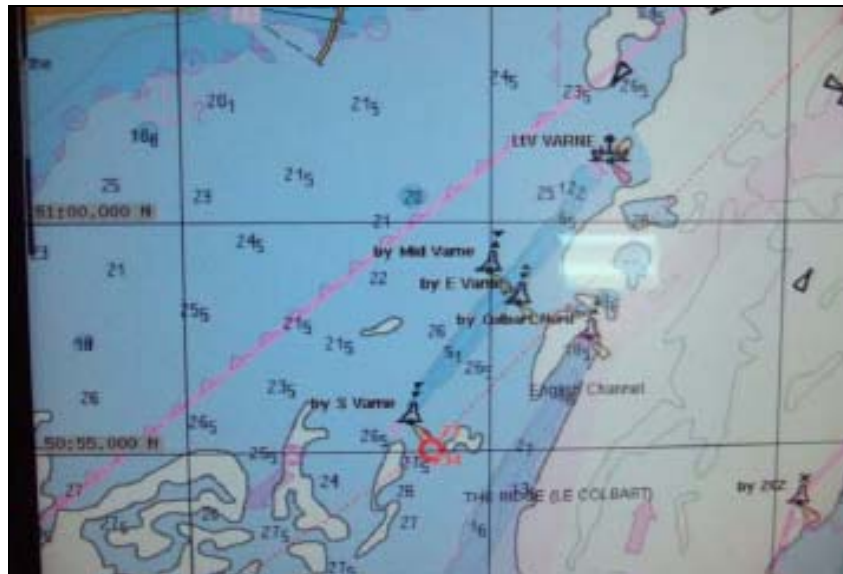
Abbildung 13: Darstellungsart "Day". Varne Bank tritt dunkelblau hervor

das konkret ist, bekommt der Bediener jedoch nicht separat angezeigt. So würden ggf. Eingaben von 11 m, 15 m, 19 m oder 20 m alle zu der gleichen farblichen Trennung entlang der 20 m Linie führen, wenn zwischen der 10 m und der 20 m Tiefenlinie keine weiteren Tiefenlinien in der Datenbasis vorhanden sind. Bei der Darstellungsart „DAY“ sind Tonnensymbole klar zu sehen, die Varne Bank hebt sich schwach ab.

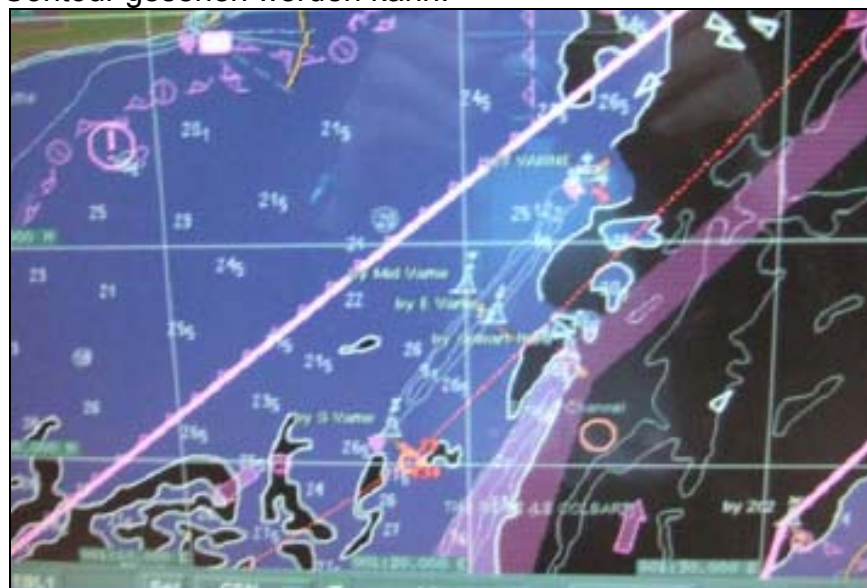
Abbildung 14: Darstellungsart "Night". Kein Kontrast zur Umgebung

Bei der zum Unfallzeitpunkt gewählten Helligkeitskonfiguration „NIGHT“ sind die Tonnensymbole fast gar nicht zu erkennen und die Darstellung der Tiefengebiete ist derart kontrastarm, dass kein Unterschied zwischen den Gebieten flacher oder tiefer der Shallow Contour gesehen werden kann.

Da die Farbgebungen nach dem IHO Standard S-52 erfolgen³¹, sollte überprüft werden, ob es sich dabei um eine generelle Unzulänglichkeit handelt.

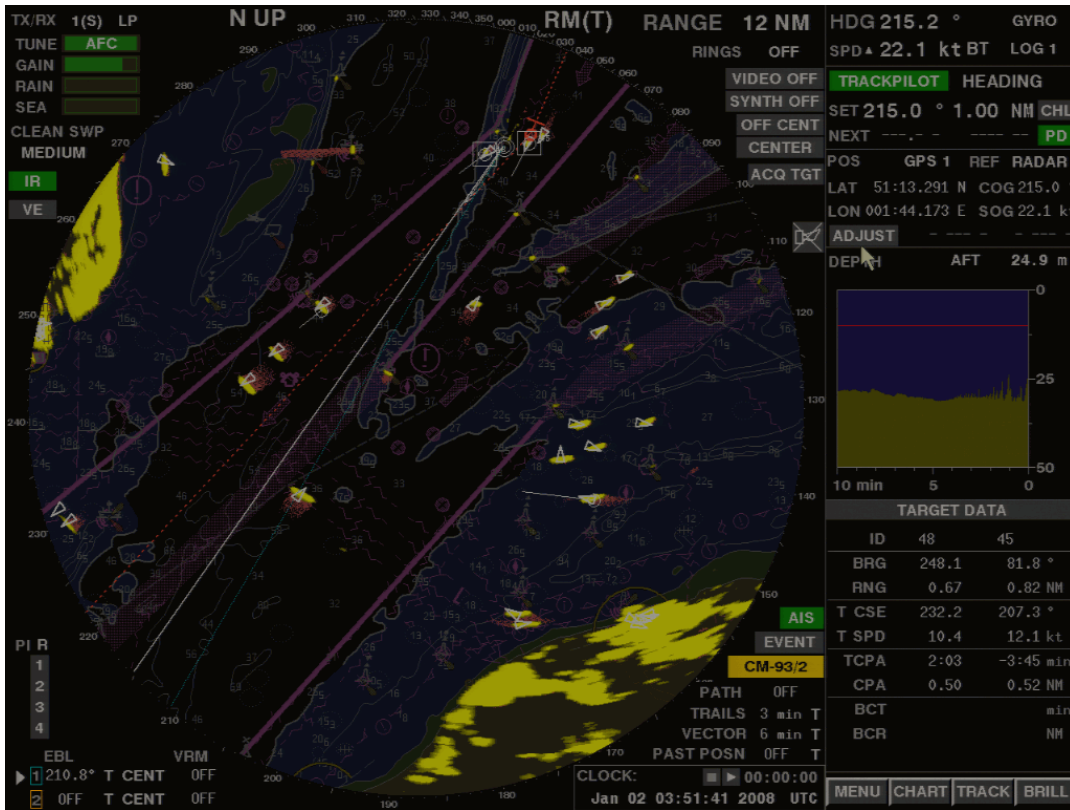
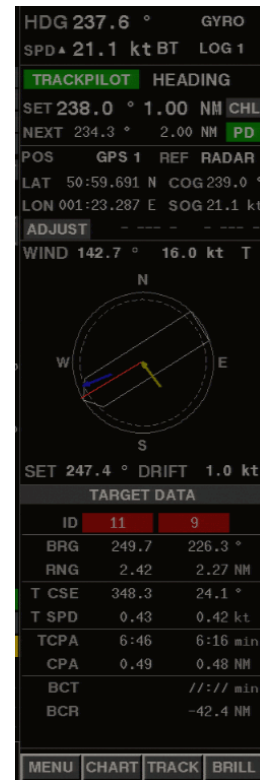
Bis 03:51 Uhr war über das Alarmfenster eine Echographanzeige gelegt, die im vorliegenden Fall zur Vermeidung des Auflaufens sehr hilfreich gewesen wäre. Ab 03:51 Uhr hat der 2. Offizier diese Anzeige jedoch durch die

Windinformationen ersetzt, wodurch die Tiefeninformation fehlt. (Vergleiche nachfolgende zwei Abbildungen.)

Da der Chartpilot im Standarddisplay die Echolottiefe nicht anzeigt, wurde die Wassertiefe wahrscheinlich nur auf dem Echolot selbst und dem Conningpilot dargestellt. Gerade die digitale Anzeige des Echolots befindet sich jedoch auf der Backbordseite der Mittelkonsole und damit außerhalb des Sichtbereichs eines WOs.

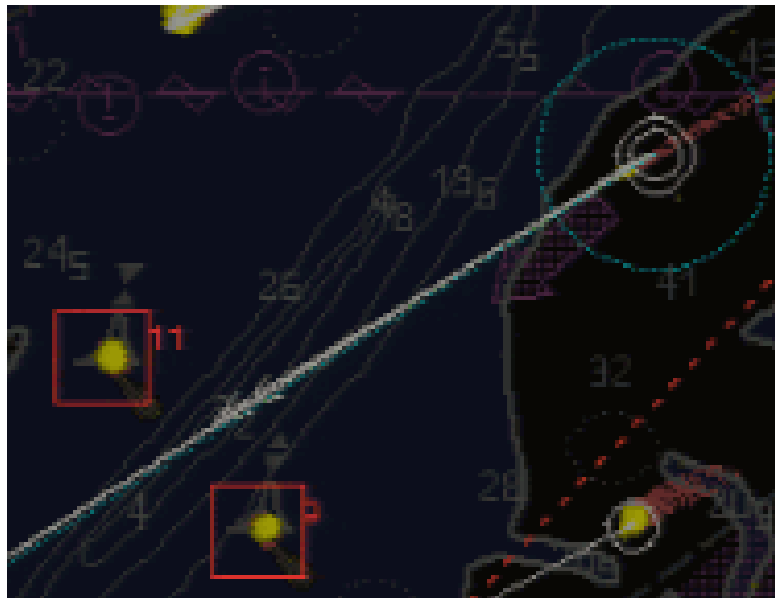
Abbildung 19: Kardinaltonnen E Varne und Mid Varne um 04:44 Uhr

- 04:32 Uhr Das einlaufende Fahrzeug wird auf der LT CORTESIA geplottet und als Dangerous Target interpretiert.
- 04:34 Uhr Mithilfe des EBL³⁶ plant der WO den Kurs durch die beiden Untiefentonnen E Varne und Mid Varne. Zwar sind, wie schon zuvor erwähnt, aufgrund der inversen Farbgebung beim NIGHT Modus und der Aktivierung von Paper Chart Symbolen die Tonnenzeichen als solche schwer zu erkennen, beim genauen Hinsehen hätte aber die Kennzeichnung als Tonnen spätestens jetzt auffallen müssen. Auch haben die Tonnenechos keinerlei Fahrtvektor, da „True“ Vektoren gesetzt wurden. Die Verwechslung mit Fischern wäre daher bei Anwendung der erforderlichen Sorgfaltspflicht vermeidbar gewesen. (Vergleiche Abb. 19.)

- 04:44 Uhr Im Abstand von etwa 2,5 sm werden die beiden Untiefentonnen E Varne und Mid Varne am Radar akquiriert. Da ihre Relativbewegung in den Nahbereich³⁷ führt, werden die Tonnen als Dangerous Targets mit den Nummern 9 und 11 auf dem Zieldatenfenster angezeigt. Die True Speed beider Tonnen wird mit 0,4 kn angegeben (vergleiche Abb. 17). Selbst bei der Fahrt über Grund der LT CORTESIA von 21 kn hätte immer noch durch eine Kursänderung nach Backbord die Havarie vermieden werden können. Wie nachstehender Abbildung zu entnehmen ist, sind die Tonnensymbole zwar schwach aber dennoch zu erkennen.

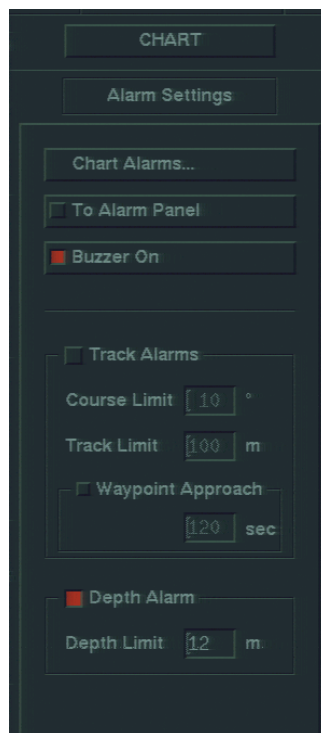
Abbildung 20: Menü für Alarm Einstellungen auf dem Chartplot

Mit der durch die Crew benannten Einstellung für den Depth Alarm von 10 m ergibt sich eine ähnlich kritische Wassertiefe. Wie dem Handbuch des Chartplot zu entnehmen ist, bezieht sich der Depth Alarm auf die unter dem Kiel durch das Echolot gemessene Wassertiefe – also die Under Keel Clearance. Werden die für den Depth Alarm angegebenen 10 m zu den 12 m Tiefgang achtern addiert, führt das zu einer kritischen Wassertiefe von 22 m.

Der Umstand, dass während der Strandung der Depth Alarm auf dem Chart radar nicht erschien, lässt darauf schließen, dass diese Funktion bereits am Chartpilot abgewählt wurde. Damit wäre das Setzen des Depth Alarms auf die von der Crew angegebenen 10 m bedeutungslos gewesen.

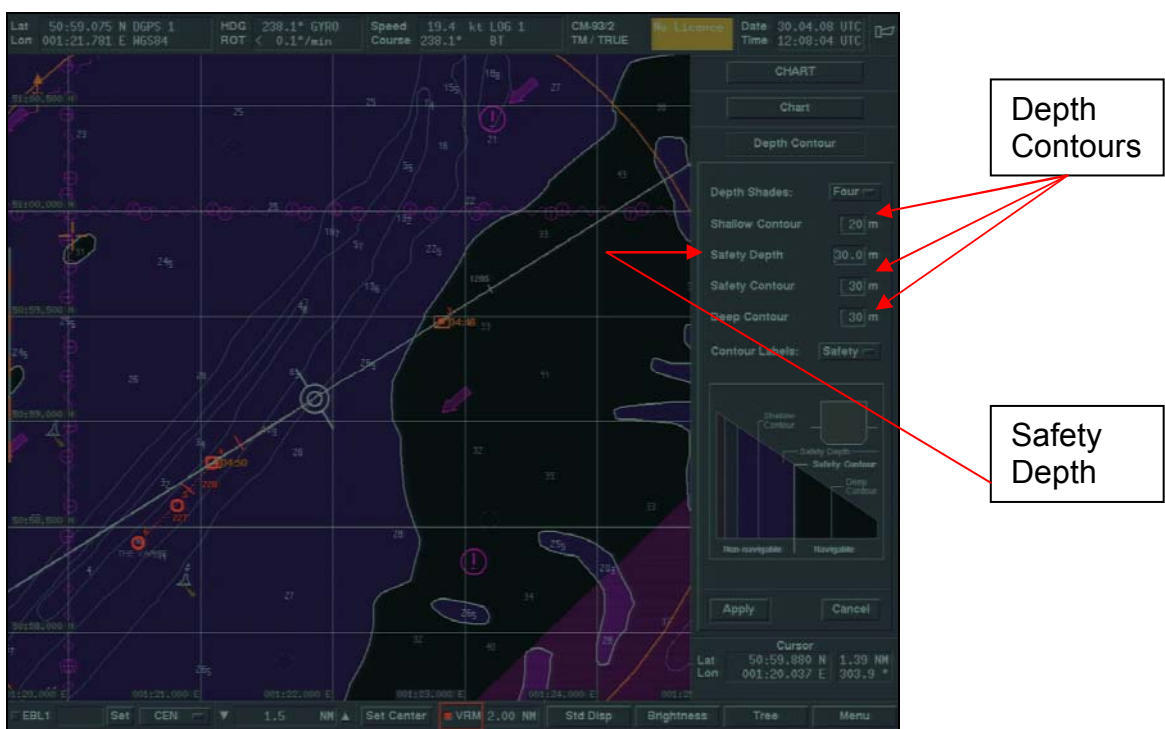
Abbildung 21: Nacht-Modus

Bei der obigen „NIGHT“-Darstellung hebt sich die Varne Bank, sowie die Tonnensymbole, nicht ab, da sie im unsicheren Bereich sind, in denen nach Definition keine Schifffahrt stattfinden sollte, und daher gemieden werden sollte.

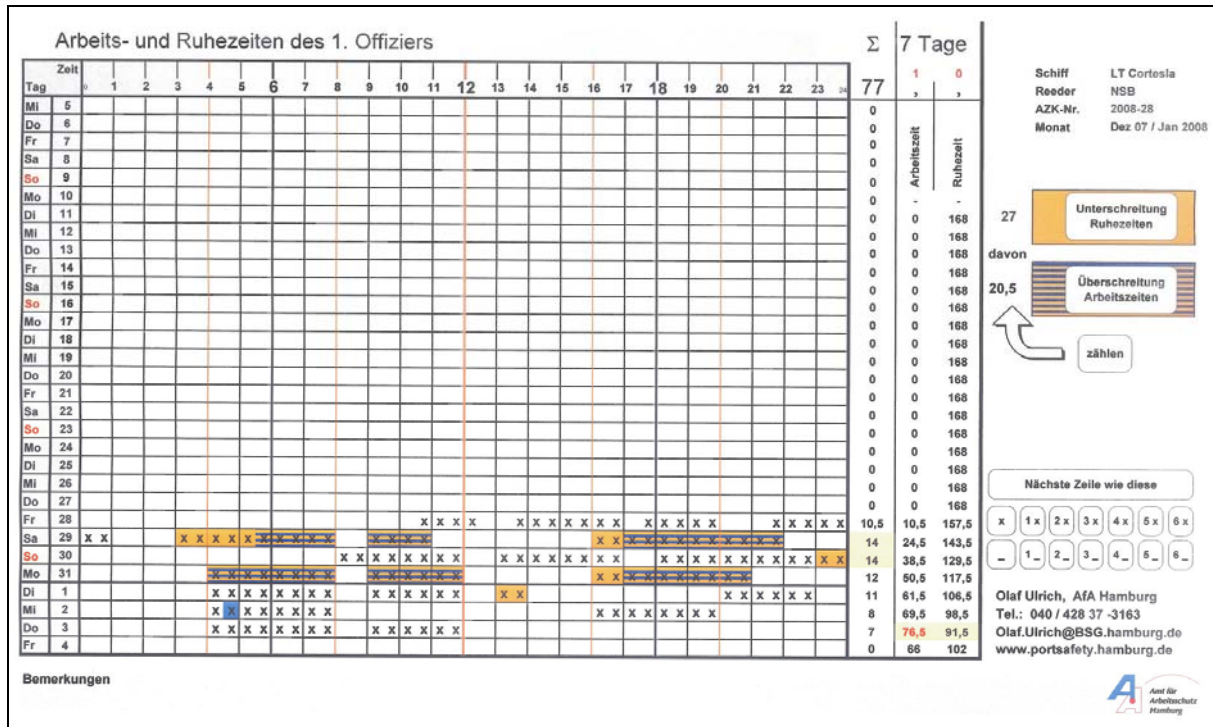
Abbildung 24: Arbeitszeiten 1. Offizier

Die Arbeitszeiten des 1. Offiziers überschreiten die Höchst-arbeitszeiten nach dem Seemannsgesetz erheblich. So liegen die Arbeitszeiten am 29. Dezember und 31. Dezember 2007 bei bis zu 18 Stunden in einem 24 Stunden Zeitraum.
