**Bundesstelle für Seeunfalluntersuchung**  
**Federal Bureau of Maritime Casualty Investigation**  
Bundesoberbehörde im Geschäftsbereich des Bundesministeriums  
für Verkehr, Bau und Stadtentwicklung

## **Summarischer Untersuchungsbericht 167/08**

**Schwerer Seeunfall**

**Strandung des MS PACIFIC CHALLENGER  
östlich Oro Bay/Papua Neu Guinea  
am 9. April 2008**

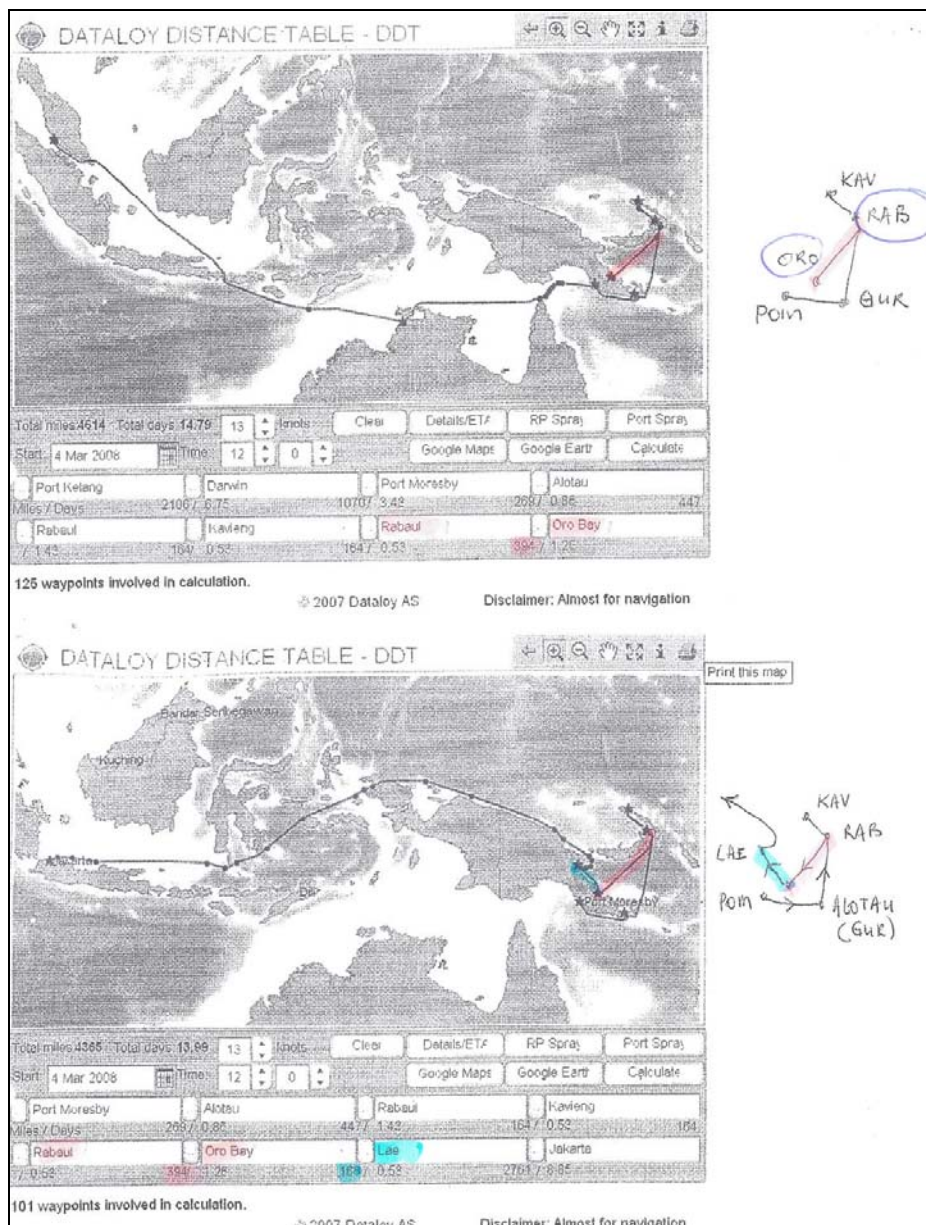
Abbildung 3: Entfernungsangaben vom Charterer

Vom Auftraggeber der Charter, der mit eigener Tonnage das Seegebiet befährt, wurden nachfolgende Skizzen mit Entfernungen in mehreren Mails an die Reederei übermittelt:

Die Entfernung zwischen Rabaul und Oro Bay wurde in diesen Mails mit 394 sm und weiter von Oro Bay entlang der Nordostküste von Papua Neu Guinea zum Hafen Lae mit 166 sm angegeben.

Es sollen an Bord immer alle verfügbaren navigatorischen Hilfsmittel zur Ortsbestimmung herangezogen werden. Die Planungsangaben von Dritten, z.B. Charterern, und nicht amtliches Kartenmaterial sollten nicht für die Navigation benutzt werden.

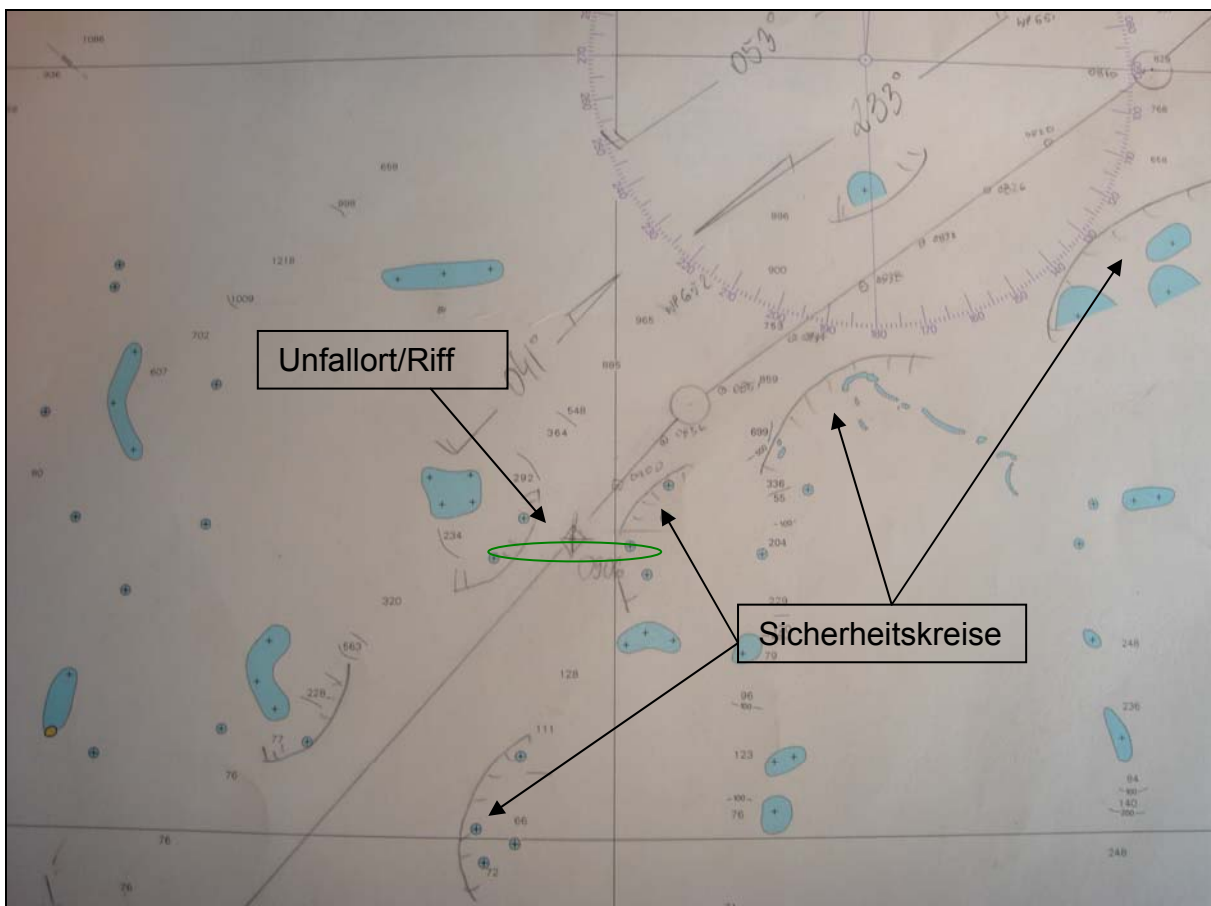
Abbildung 4: Kartenausschnitt von Bord

Auf der PACIFIC CHALLENGER wird die Reiseplanung vom 2. Offizier durchgeführt. Die Kurse und Wegpunkte werden auf den Seekarten eingetragen und anschließend in eine Exceldatei „Passageplan“ übertragen. Die eingetragenen Kurse, Wegpunkte und der Passageplan werden vom Kapitän überprüft und gegengezeichnet. Die Distanz zwischen Rabaul und Oro Bay, die der 2. Offizier auf diese Weise ermittelt hatte, betrug 398,58 sm und war damit geringfügig länger als die vorgegebene Distanz von 394 sm. Zusätzlich gab beim Auslaufen in Rabaul der Küstenlotse auf Nachfrage des 2. Offiziers die Auskunft, dass die Reiseroute so in Ordnung sei. Das Schiff ist nicht mit elektronischer Seekarte ausgerüstet. Für die Navigation wurde die australische Seekarte AUS 520 mit dem kleinsten Maßstab benutzt. In diese Karte hatte der 2. Offizier Sicherheitskreise eingezeichnet, um die verzeichneten Flachwasserbereiche/ Korallenriffe zu markieren.

Am Morgen des 9. April 2008 hatte der 3. Offizier Wache. Der Kapitän, auf Bb.-Seite stehend, hielt zusätzlich mit Ausguck. Alle kartierten Untiefen wurden querab erkannt. Das Schiff lief mit einer Geschwindigkeit von 15 kn auf einem Kurs von 233°, der dann auf 221° über Grund geändert wurde. (Auf dem Kartenausschnitt in

Abb. 4 sind auch die schon eingezeichneten auslaufenden Kurse 041° und 053° zu sehen.) Gegen 09:00 Uhr wurde aufgrund des Kurses zur Sonnenstellung erst spät ein nicht in der Karte verzeichnetes Riff, quer zur Kurslinie, ausgemacht. Trotz sofortiger Verstellung des Propellers auf Rückwärtssteigung lief das Schiff nahezu ungebremst auf das Riff. Dessen ungeachtet verlief das Auflaufen sanft, alle „Tassen“ blieben stehen und auch sonstige Schäden wurden nicht wahrgenommen.

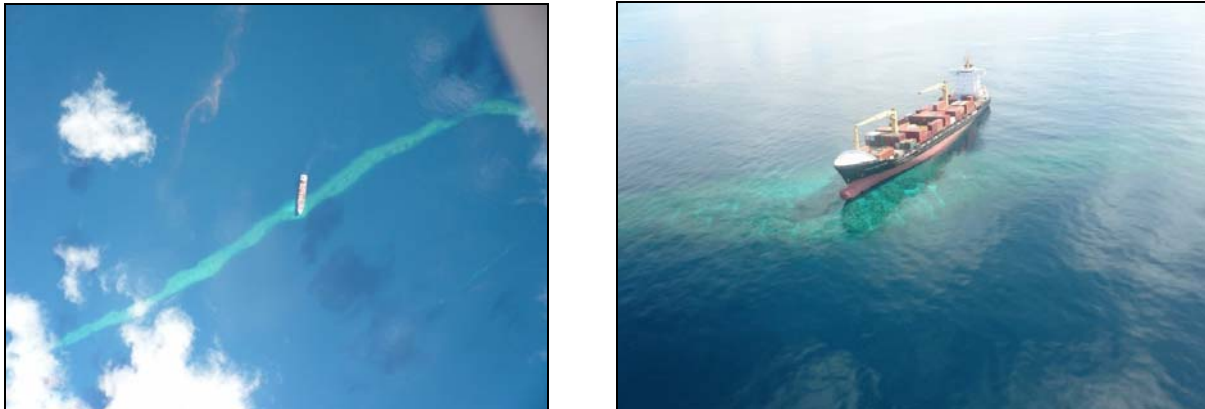
Abbildung 5: Riff von oben

Umgehend wurden alle Tanks gepeilt und versucht, mit eigener Kraft wieder frei zu kommen, was aber nicht gelang. Erst nach Leichterung der Ladung und mit Hilfe von Schleppern kam das Schiff am 27. April 2008 wieder frei und wurde zum Hafen Lae verschleppt. Auf einer Werft in China wurde später der Doppelboden bis ca. Mitte Schiff komplett erneuert.

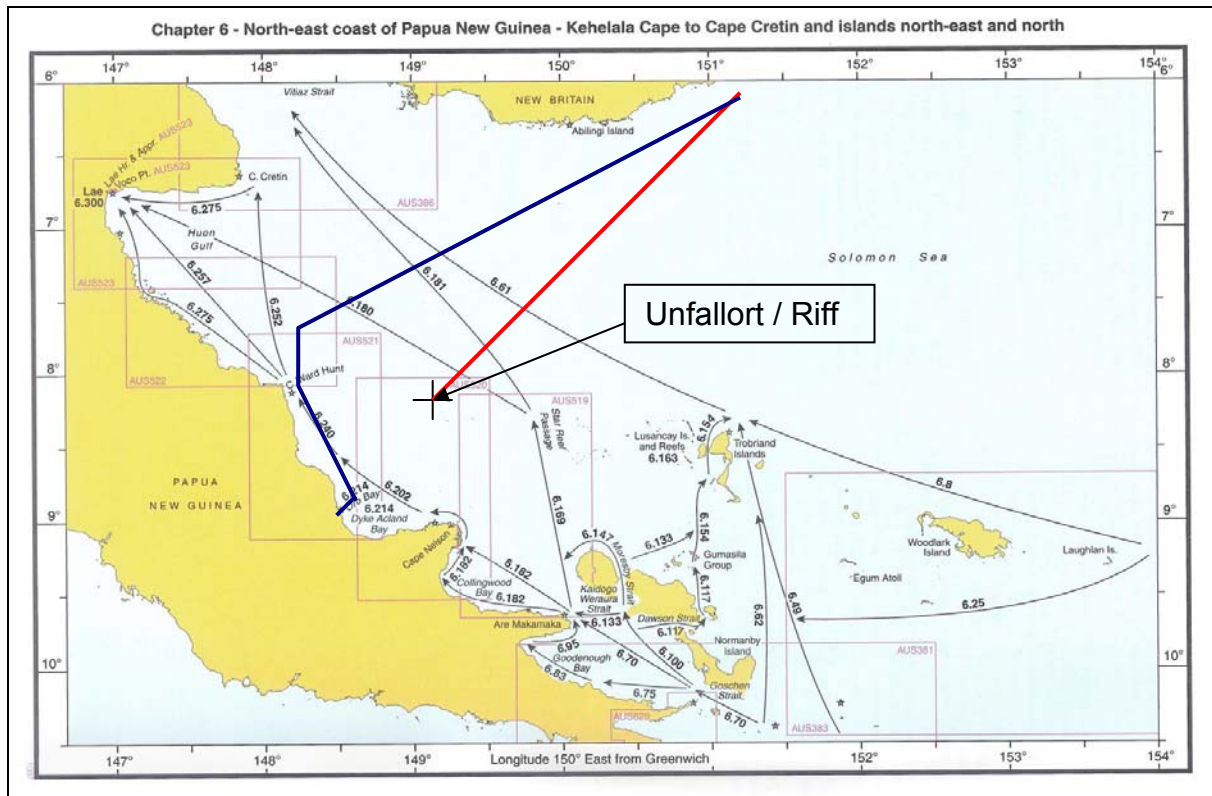
Abbildung 6: Auszug Seehandbuch

Das Anlaufen der Häfen von Papua Neu Guinea sollte über sogenannte Preferred Routes durchgeführt werden. Diese ausgewiesenen Schiffsrouten sind nicht nach IMO/IHO Standards gepeilt, bieten aber eine relative Genauigkeit. Zum Hafen Oro Bay führt die Route 6.240, von Norden kommend, an Cape Ward Hunt vorbei, anschließend parallel zur Küste.

Bei Befolgung der Empfehlung nach dem Seehandbuch wäre die Seestrecke (Route blau) ca. 70 sm länger als die direkte Strecke (Route rot).

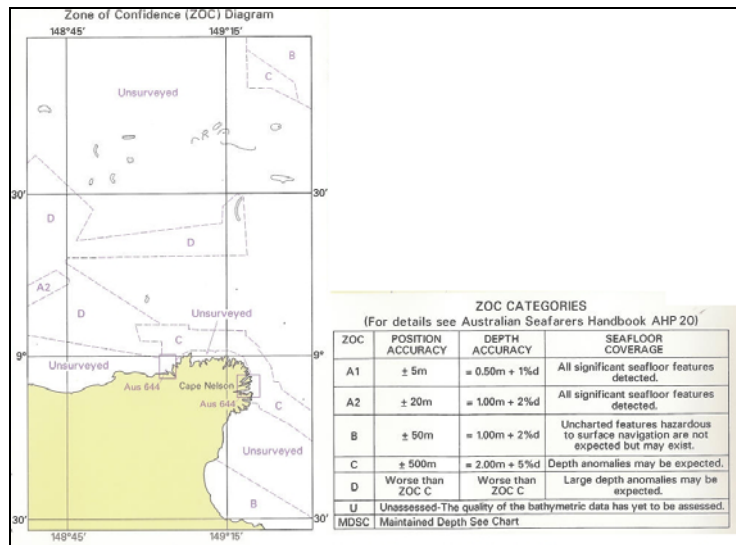
Abbildung 7: ZOC Diagram aus Seekarte AUS 521

Aus dem vorhandenen australischen Seekartenmaterial ist nicht ersichtlich, wann die Seegebiete vermessen wurden. Auf den Seekarten sind jedoch Flächen eingezeichnet mit Hinweisen über nicht gepeilte Gebiete. Zusätzlich ist in der ZOC-Diagramm-Legende eine Übersicht und Tabelle über die Genauigkeit der Positionen und der Peilungen enthalten:

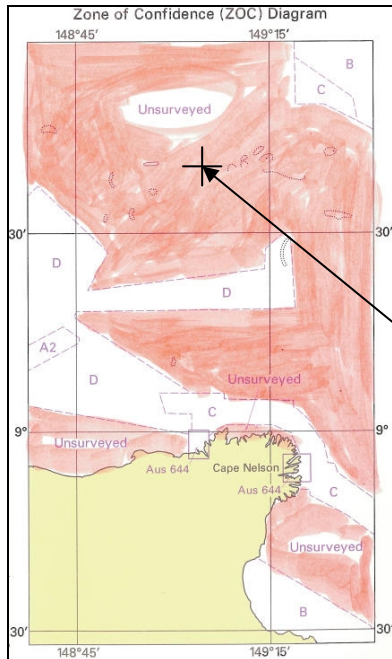
Abbildung 8: ZOC aus Seekarte AUS 521

Auf den ersten Blick ist der genaue Verlauf der Unsurveyed Area nicht sofort ersichtlich, nachfolgend ist der Bereich daher rot hinterlegt:

Der gewählte direkte Weg nach Oro Bay führt durch die Zone „D“ sowie die Zone „U“ (UNASSESSED), die wie folgt definiert ist: „Qualität der Bathymetriedaten<sup>2</sup> noch nicht eingeschätzt.“

Das in den Seekarten ausgewiesene „Unsurveyed“ Seegebiet vor Oro Bay ist teilweise mit Tiefenangaben ausgewiesen. Es konnte im Rahmen dieser Untersuchung nicht ermittelt werden, wann gepeilt wurde und wer die Tiefen gepeilt hat.

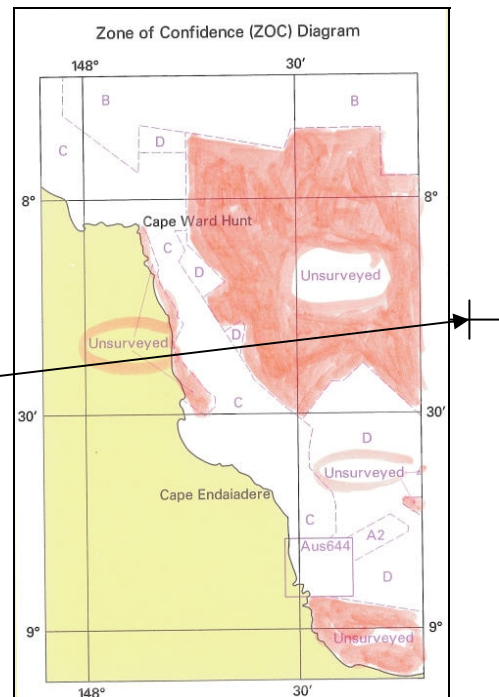
Abbildung 9: ZOC aus Seekarte AUS 520

Bei der empfohlenen Route 6.240, von Norden kommend, bei Cape Ward Hunt längs der Küste nach Oro Bay, führe man im ungünstigsten Fall in der Zone „C“. Dabei handelt es sich um ein Seegebiet, das beschrieben ist als:

- Seegebiet nicht vollständig vermessen,
- umfangreiche Tiefenungenauigkeiten sind zu erwarten;
- Positionsungenauigkeit: +/- 500 m,
- Tiefenungenauigkeit: 5 % der Wassertiefe + 2 m.

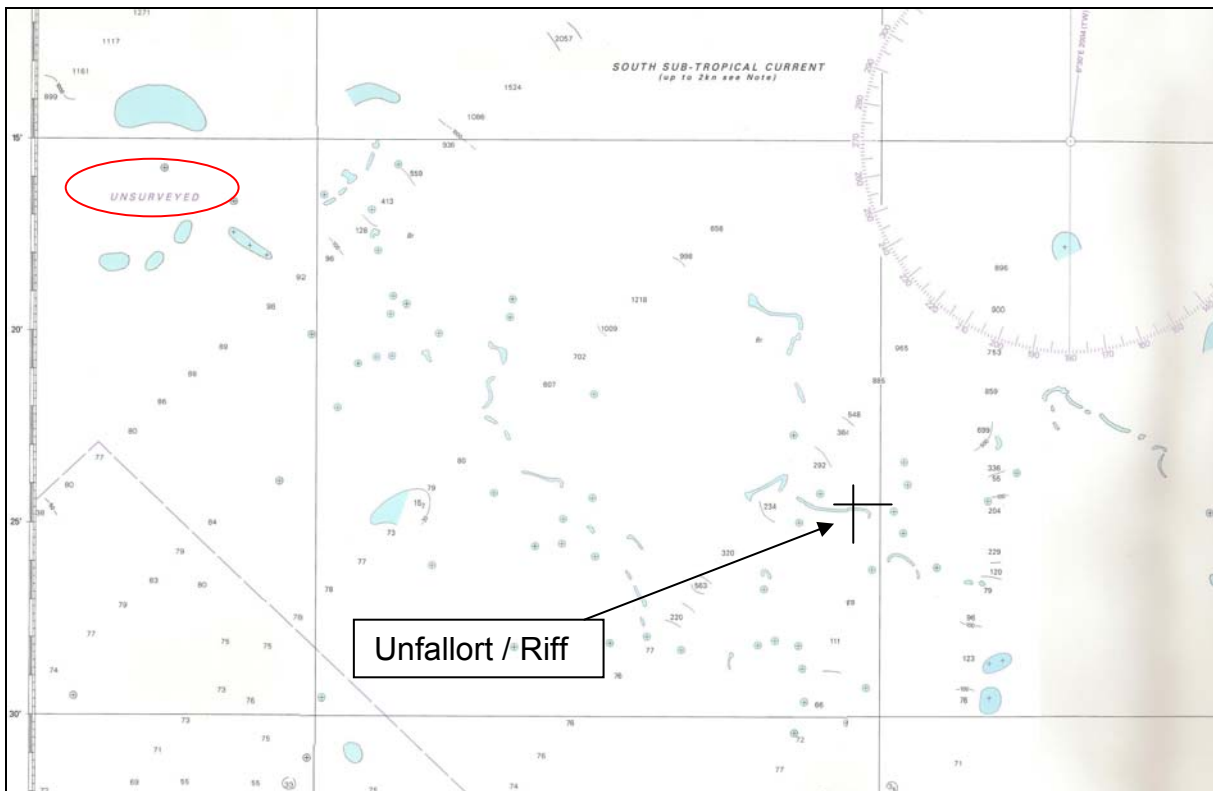
Dieser Hinweis basiert auf den Mitteilungen des Australischen Hydrographic Service vom 29. August 2008. Die mit den Admiralty Notice to Mariners week 44/08 (2008-4083) berichtigte Seekarte AUS 520 sieht für den Bereich etwas anders aus als die Seekarte nach Abbildung 4 auf Seite 9:

Trotz dieser Nachvermessung wird das Gebiet weiterhin als „UNSURVEYED“ bezeichnet.
