**Bundesstelle für Seeunfalluntersuchung**  
**Federal Bureau of Maritime Casualty Investigation**  
Bundesoberbehörde im Geschäftsbereich des Bundesministeriums  
für Verkehr, Bau und Stadtentwicklung

Untersuchungsbericht 211/08

**Schwerer Seeunfall**

**Kollision der RoPax-Fähre FINNLADY  
mit dem Skandinavienkai  
am 16. Mai 2008  
im Hafen von Travemünde**

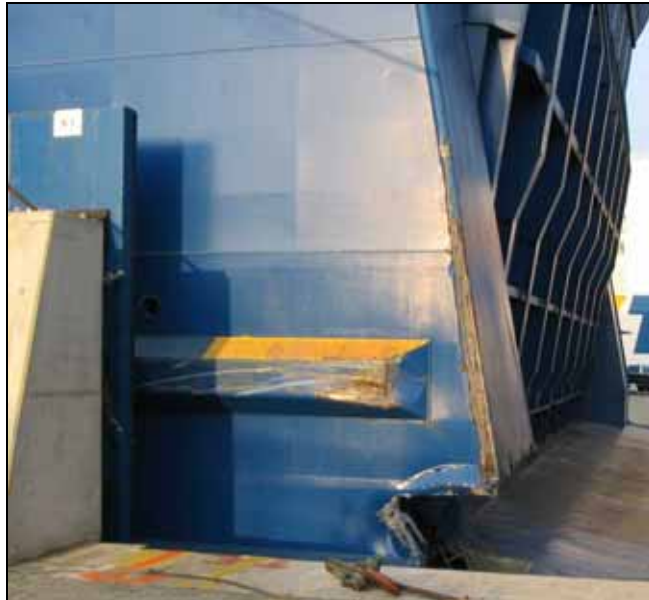
Abbildung 3: Schaden an der Backbord Außenhaut der FINNLADY

Die FINNLADY wies beidseitige Schäden im Bereich des Heckspiegels auf. Auf der Backbordseite wurde die Außenhaut auf einer Fläche von ca. 1 m<sup>2</sup> durch den Kontakt mit Abweisern am Anleger 6 beschädigt (vgl. Abb. 3).

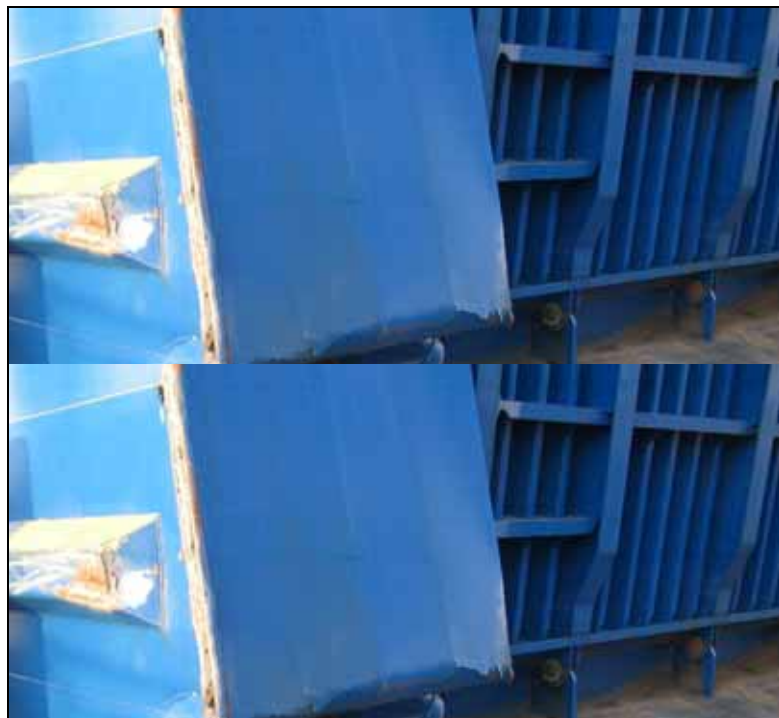
Abbildung 4: Beschädigter Kofferdamm auf der Backbordseite der FINNLADY

Auf Höhe des Kofferdamms wurde die Bepattung auf einer Flächen von ca. 2 m x 1,5 m oberhalb der Wasserlinie aufgerissen (vgl. Abb. 4).

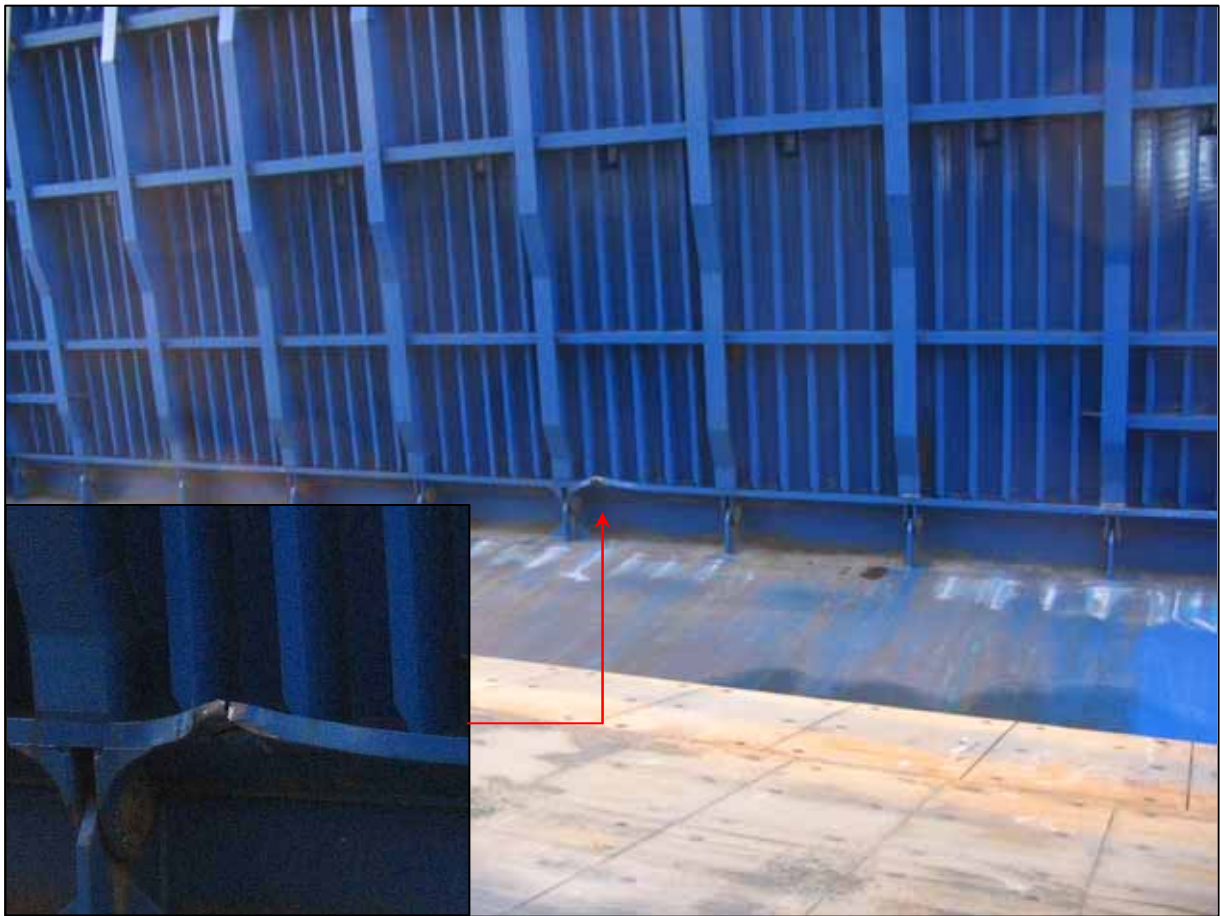
Abbildung 5: Schaden an der Heckrampe der FINNLADY

Bei der unteren der beiden Heckrampen wurden mittig die Flansch und Versteifung beschädigt (vgl. Abb. 5).

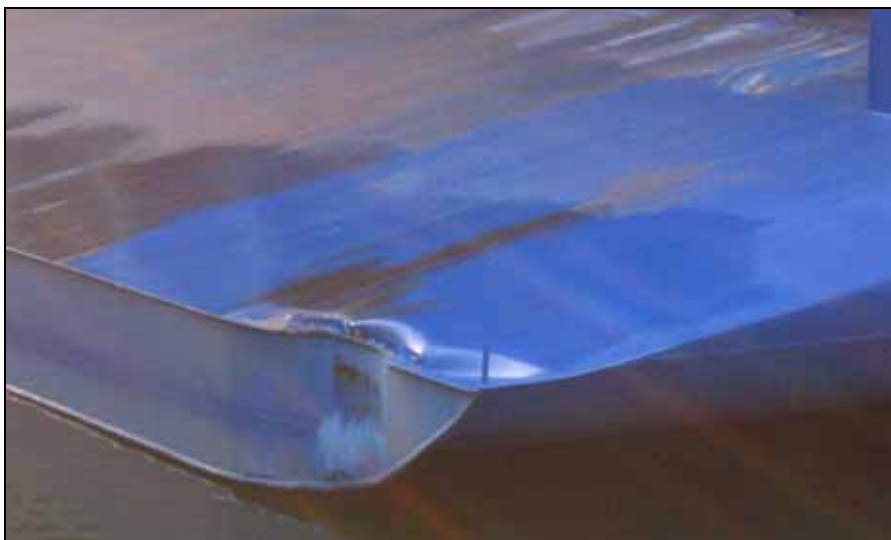
Abbildung 6: Schaden an der Steuerbordseite des Heckspiegels der FINNLADY

Auf der Steuerbordseite wurde die Beplattung in Höhe des Ballastwassertanks 16C auf einer Länge von ca. 1 m verbeult (vgl. Abb. 6).

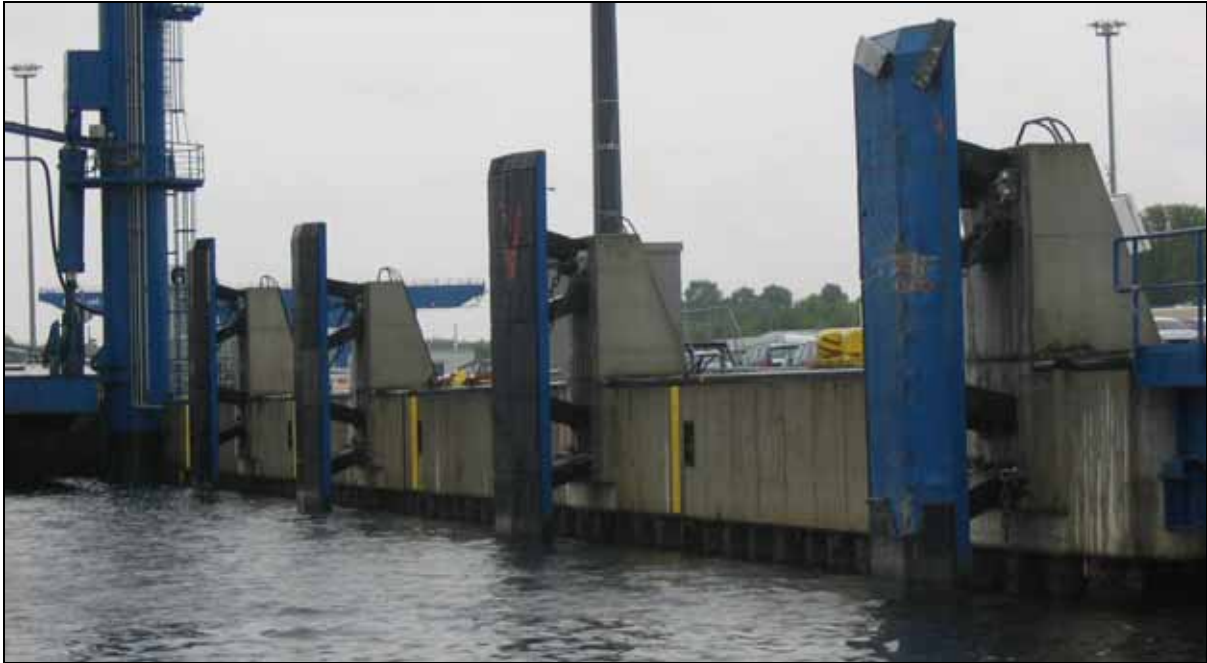
Abbildung 7: Schäden an den Abweisern

Die FINNLADY stieß zunächst gegen die Abweiser der Kaianlage, wodurch diese z.T. erheblich deformiert wurden. Zahlreiche Gummifender rissen ab (vgl. Abb. 7) und aus dem Beton wurden z.T. Stücke herausgebrochen.

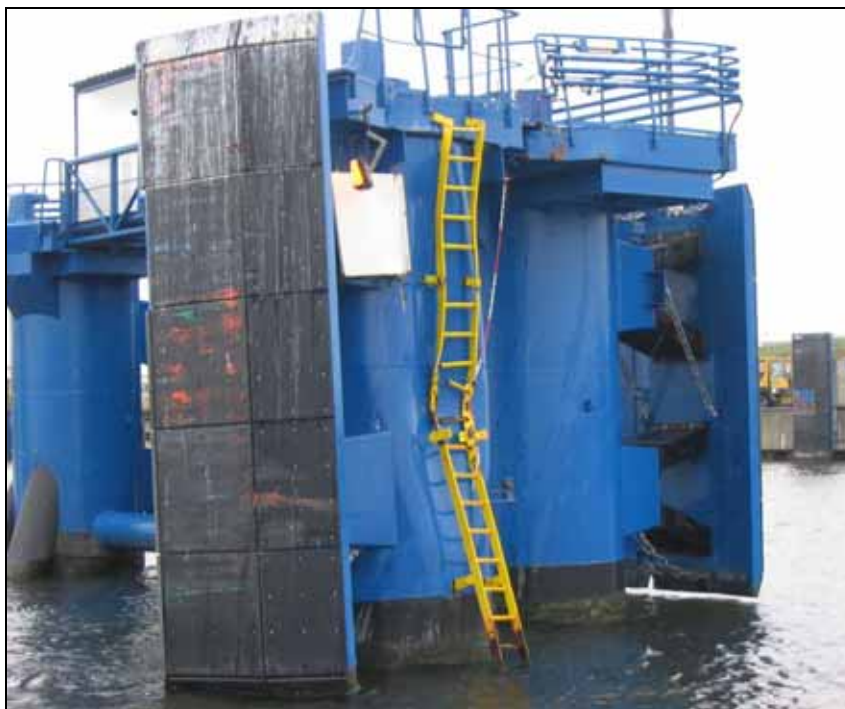
Abbildung 8: Schaden am vordersten Abweiser

Die Stahlkonstruktion des vordersten Abweisers vor Anleger 6 wurde beschädigt, wobei nicht ausgeschlossen werden konnte, dass der Abweiser bereits vor dem Unfall Schäden aufwies (vgl. Abb. 8).

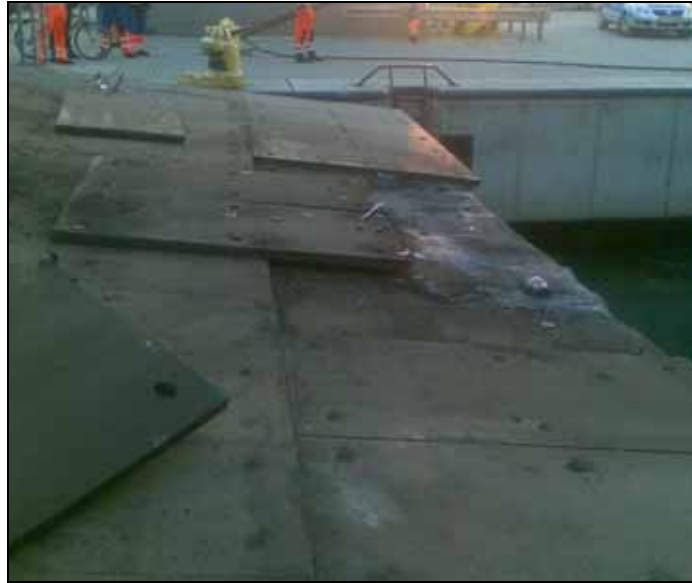
Abbildung 9: Beschädigte Beplattung auf der Verladebrücke

Die Beplattung wurde durch den Heckaufprall der FINNLADY z.T. aus der Verankerung der absenkbaren Verladebrücke am Anleger gerissen (vgl. Abb. 9).

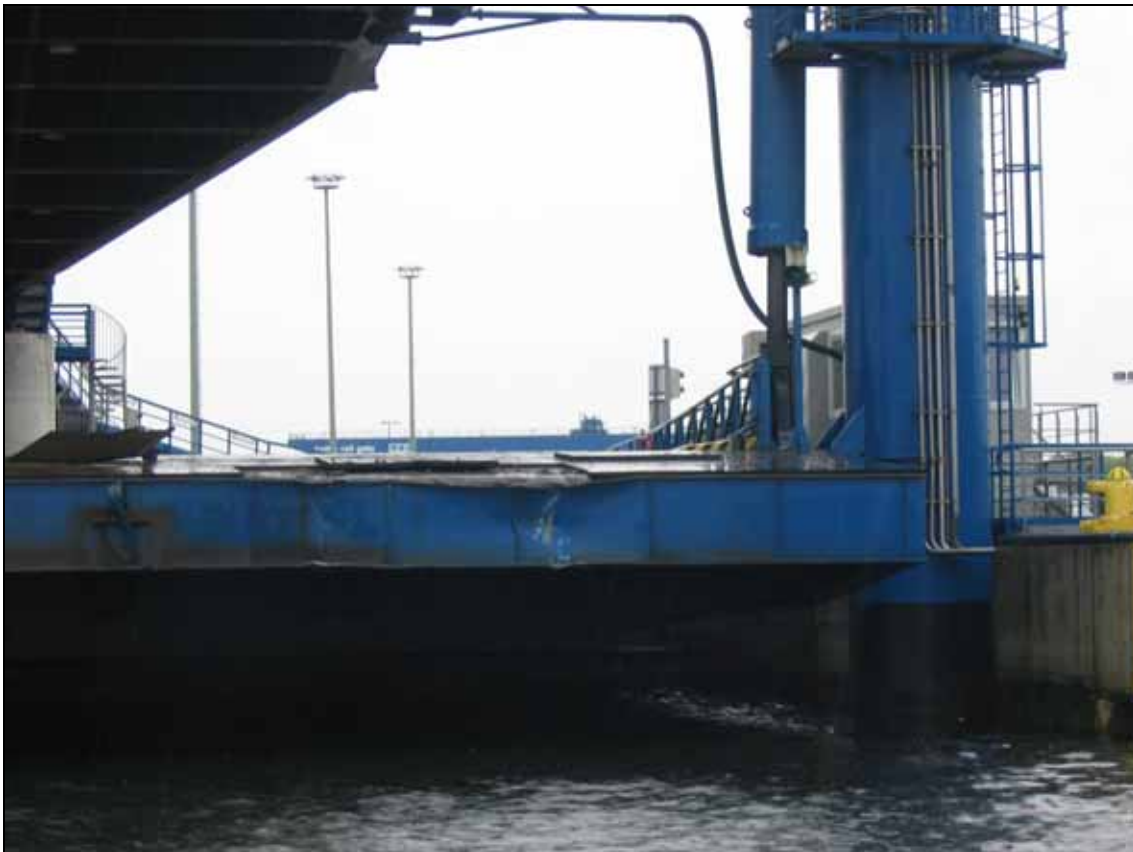
Abbildung 10: Schaden am Stahlunterbau der Verladebrücke

Des Weiteren wurde der Stahlunterbau der Brücke eingedrückt (vgl. Abb. 10). Die Brückenhydraulik ließ sich nach der Kollision nicht mehr bedienen.

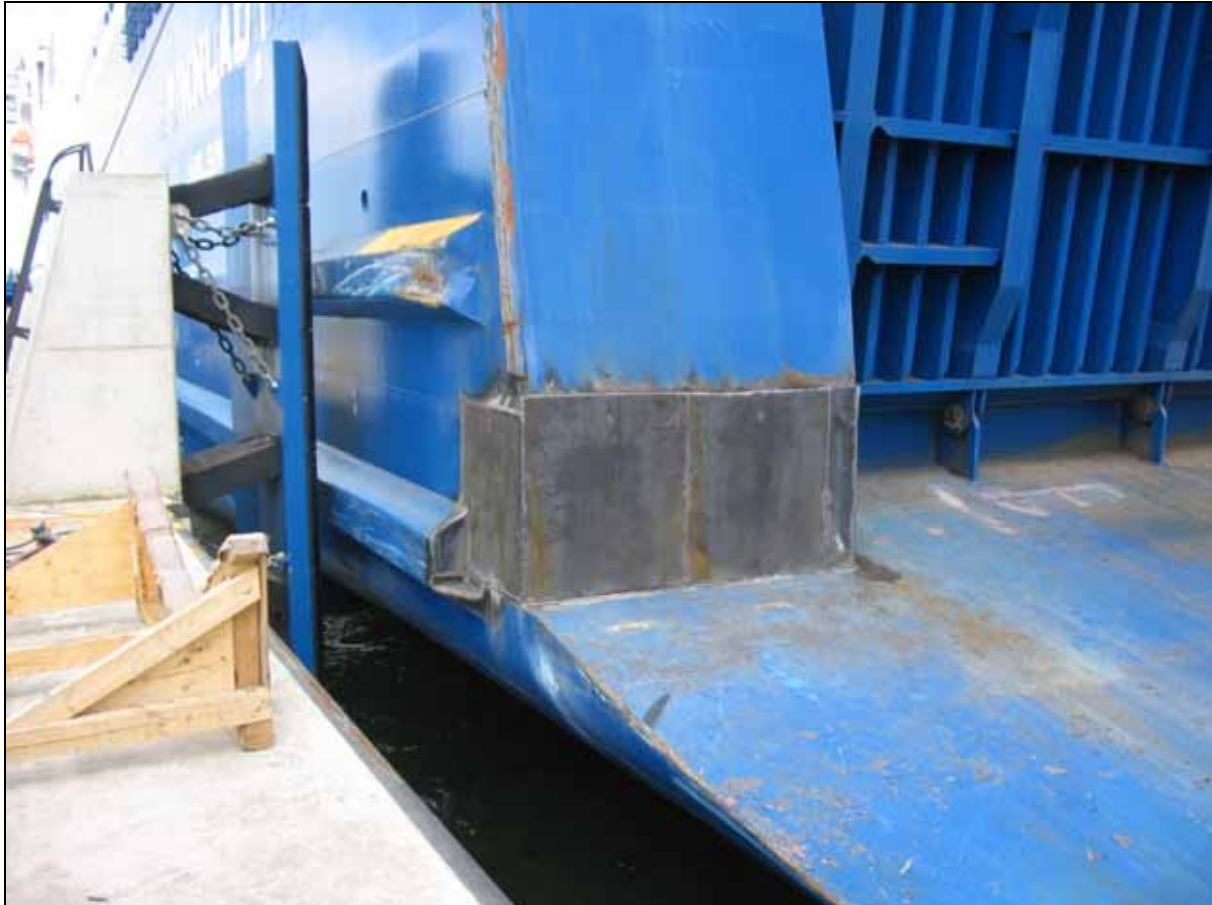
Abbildung 11: Notreparatur des beschädigten Kofferdamms

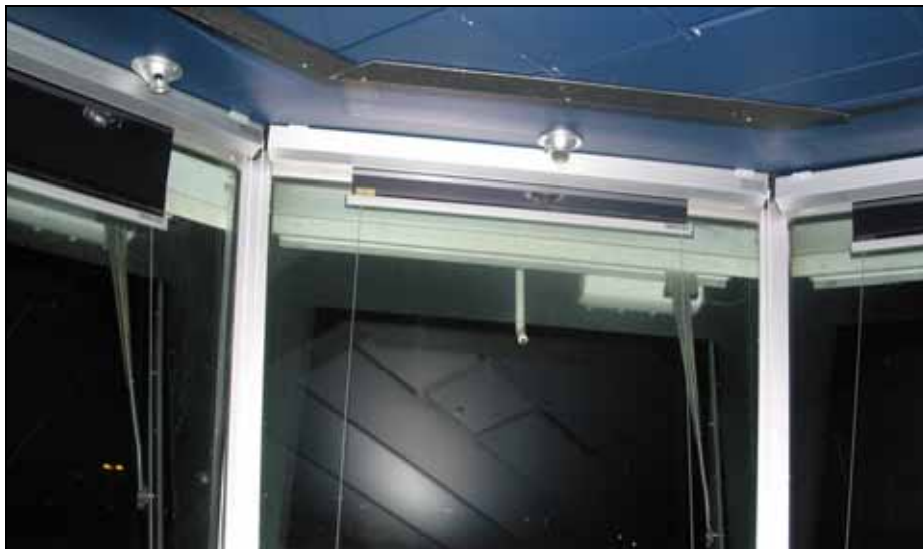
Die Brückenfenster können mittels Rollos abgedunkelt werden (vgl. Abb. 16). Zum Unfallzeitpunkt stand die Sonne tief (Sonnenuntergang: 21:15 Uhr). Die Rollos waren am Unfallabend nicht heruntergelassen worden.

Abbildung 16: Brückenfenster mit Rollos

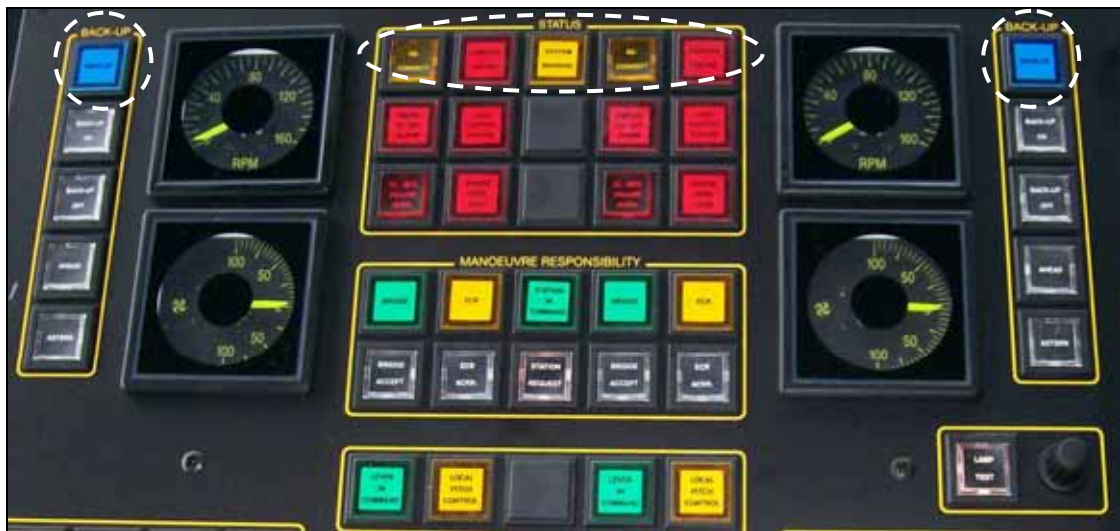
Bei Auftreten einer Störung des Verstellpropellersystems läuft sowohl auf der Brücke als auch im MKR am Überwachungstableau ein Alarm auf (vgl. das Video „Alarmsimulation“). Das Brücken-Tableau hat für Verstellpropelleralarme ein Leuchtfeld („SYSTEM WARNING“, vgl. Abb. 23), das im Alarmfall dreimal gelb aufblinkt und dann dauerhaft beleuchtet ist. Je nachdem, welcher der beiden Propeller durch die Störung betroffen ist, leuchtet zudem ein rotes Feld „CONTROL FAILURE“ links bzw. rechts vom „SYSTEM WARNING“-Leuchtfeld auf. Gleichzeitig wird ein Alarmton (Buzzer) erzeugt. In der Standardeinstellung verstummt der Alarmton nach sechs Warntönen im Sekundentakt<sup>3</sup>. Das rote Leuchtfeld hört dann auf zu Blinken und bleibt erleuchtet. Diese Standardeinstellung gilt grundsätzlich auch für das MKR-Tableau, welches im Unterschied zum Brücken-Tableau kein „SYSTEM WARNING“-Leuchtfeld aufweist.

Abbildung 23: Ausschnitt aus dem Überwachungstableau auf der Brücke

Interne ISM-Berichte des Sicherheitsbeauftragten wiesen darauf hin, es sei erforderlich, dass ein solch kritischer Alarm generell so lange ertönen solle, bis er quittiert werde. Die Reederei veranlasste diesbezüglich eine Verlängerung des akustischen „Control Failure“-Alarms von 6 auf 15 Sekunden, was dem Maximalwert des Systems entspricht.

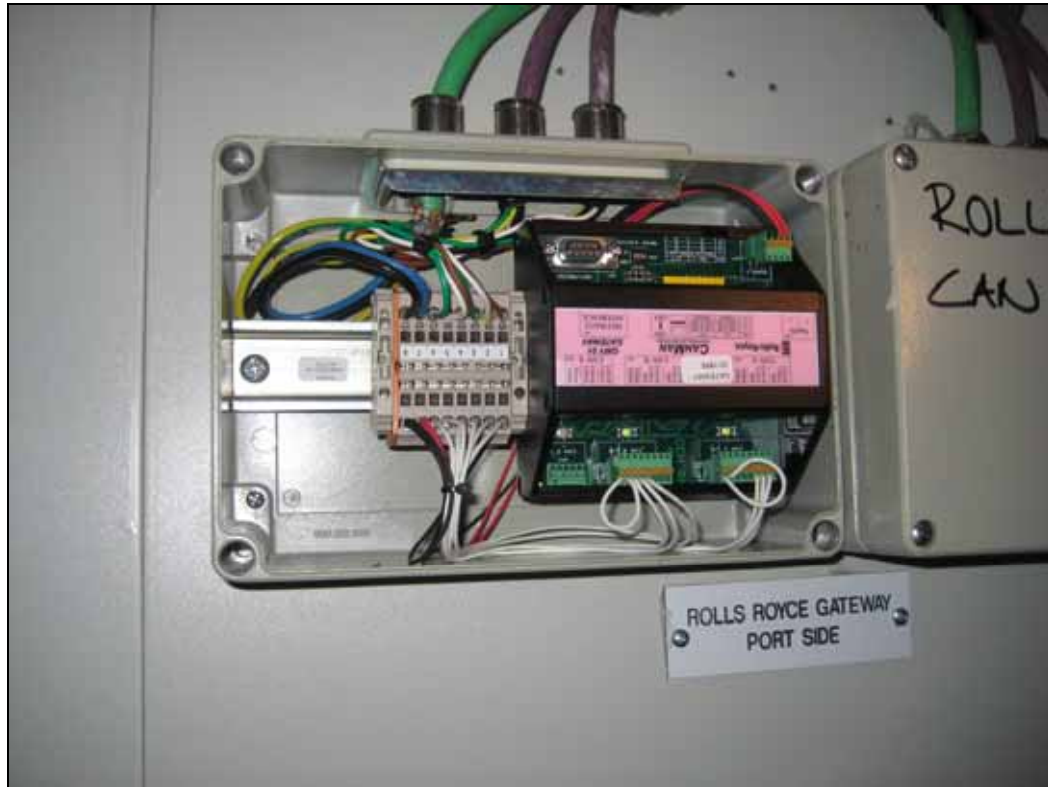
Die Prüfung der CAN-BUS-Gehäuse an Bord der FINNLADY offenbarte allerdings weder eine Verschmutzung noch fehlerhafte Kabelbefestigungen (vgl. Abb. 24), so dass die auf der FINNLADY aufgetretene Störung nicht in Zusammenhang mit dem CAN-BUS gebracht werden konnte.

Abbildung 24: CAN-BUS-Gehäuse auf der FINNLADY, geöffnet

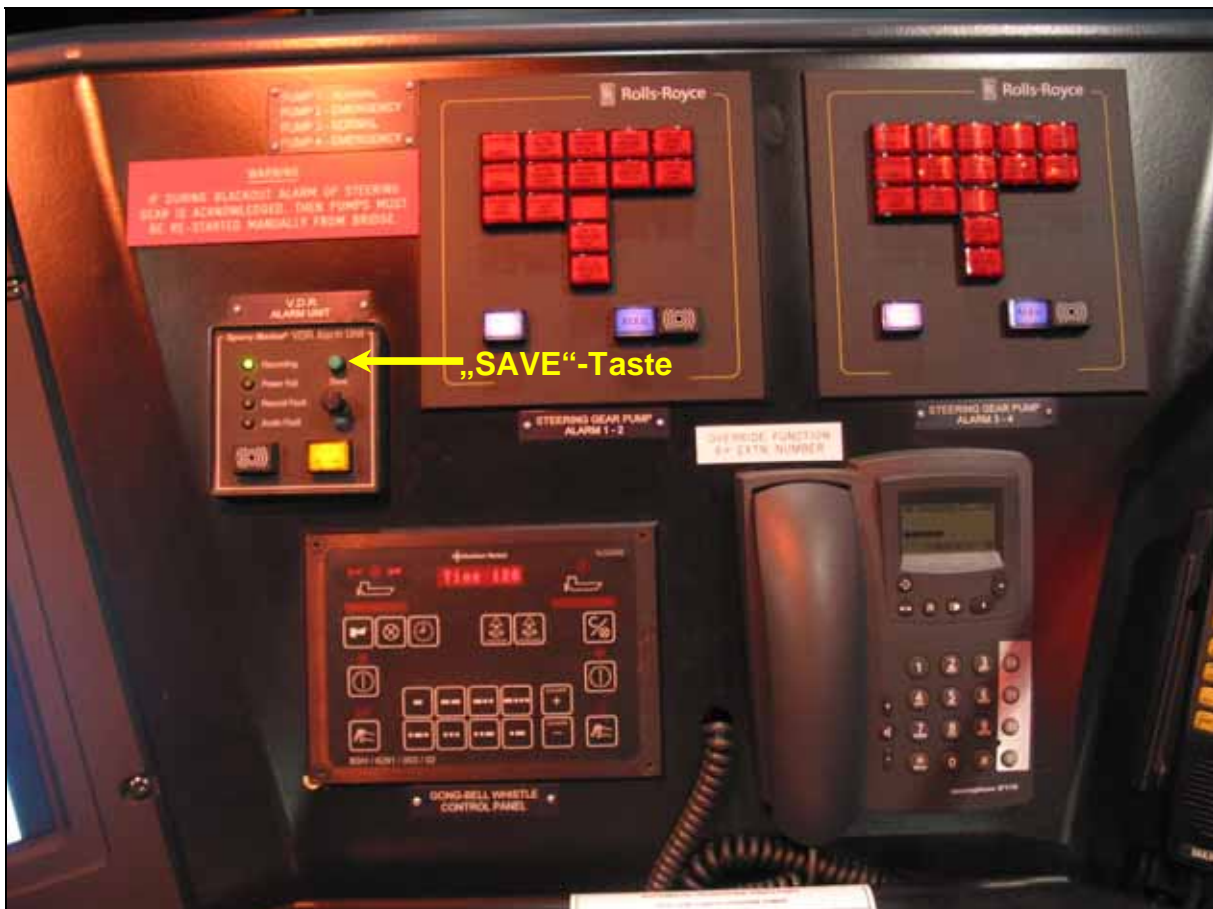
Der VDR an Bord der FINNLADY funktionierte einwandfrei. Die Speicherung der Daten verlief dennoch nicht problemlos. Da kein einheitlicher baulicher Standard für VDR-Systeme besteht, variieren Bedienfelder und Komponenten je nach Hersteller z.T. erheblich. Die Unterschiede beginnen bei der Tastenbezeichnung („Emergency Backup“, „Save“, „Preserve“ etc.) und setzen sich in der Anordnung dieser Tasten fort. Während die Speicherung bei einigen Herstellern durch Drucktasten innerhalb des Überwachungstableaus auf der Brücke auszulösen ist, verzichten andere Hersteller ganz auf die Integration ihrer Tasten in Bedienfelder und bringen die Speichertasten nur an der Hardware-Komponente an. Auch die Bestätigungsanzeigen nach erfolgreicher Speicherung können variieren. Je nach Display und -größe erscheinen vollständige Statusmeldungen (z.B. „Emergency Backup proceeding“) oder es blinken lediglich Kontrolllampen auf. In letzterem Fall kann nur das Nachschlagen im Handbuch Aufschluss darüber geben, ob eine Speicherung tatsächlich erfolgt ist. Die europäischen Seeunfalluntersuchungsbehörden listen derzeit 33 Schiffsdatschreibertypen von 16 verschiedenen Herstellern. Auf die daraus resultierenden Schwierigkeiten hatte die BSU bereits in ihrem Jahresbericht 2007 ausführlich hingewiesen<sup>9</sup>. Auf der FINNLADY war die Notfallspeicherung durch Drücken der Taste „Save“ im Überwachungstableau am zentralen Fahrstand auszulösen (vgl. Abb. 25).

Abbildung 25: VDR-Bedienfeld am zentralen Fahrstand

Der Kapitän hatte die Taste zwar nach dem Unfall gedrückt. Da aber mangels einer Anzeige nicht ohne weiteres nachvollziehbar war, ob dies für eine Speicherung ausreichte, wurde die Taste nach Eintreffen der BSU und in Absprache mit dem technischen Service des Herstellers erneut betätigt. Im Ergebnis war die Taste so lange zu drücken, bis die grüne Leuchtanzeige „Recording“ zu blinken begann.

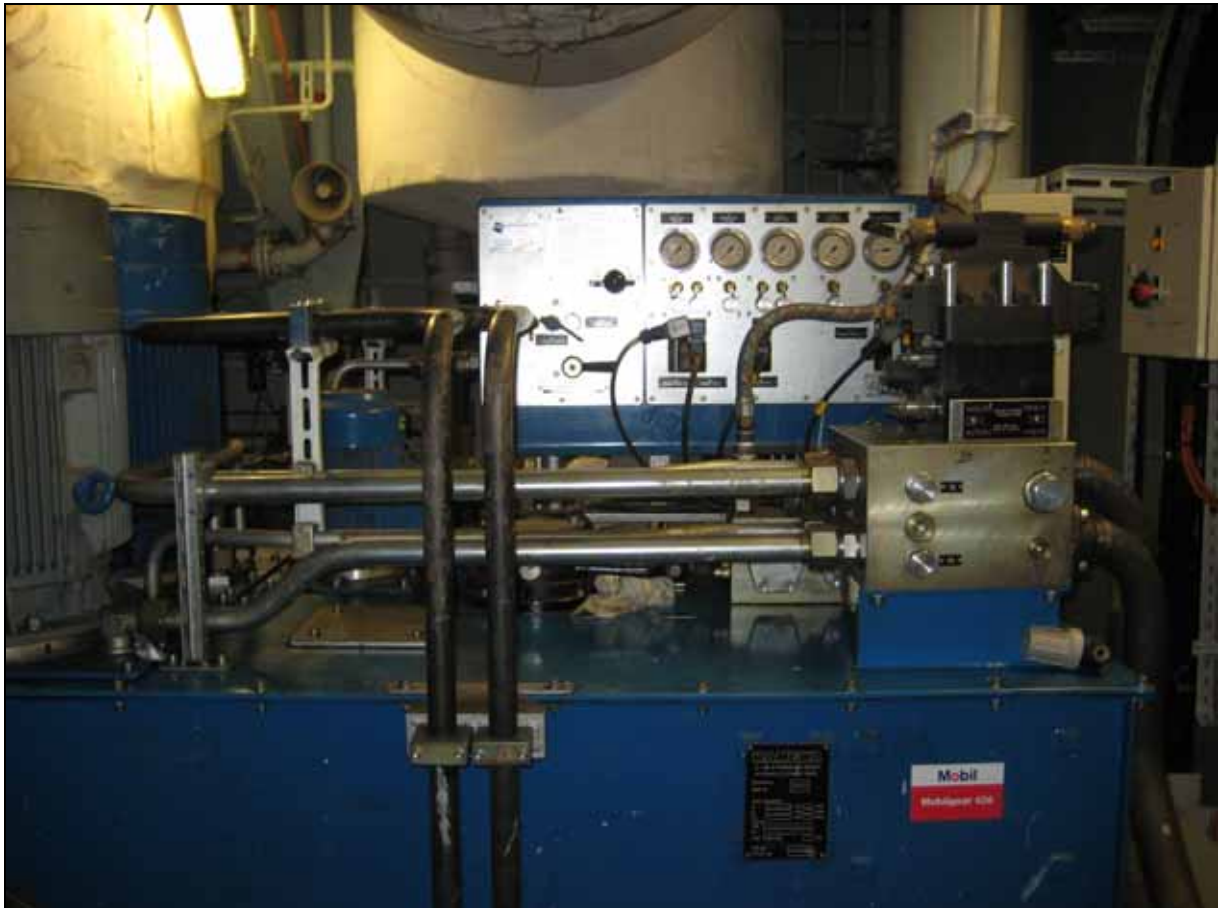
Der Hydraulik-Steuerblock der Verstellpropelleranlage wurde ebenfalls einer visuellen Besichtigung unterzogen (vgl. Abb. 36).

Abbildung 36: Hydraulik-Steuerblock

Auch hier wurden keine besonderen Befunde festgestellt. Die Instrumententafel, die diversen Armaturen und die Umschaltvorrichtungen für den Notbetrieb der Verstellung der Propellersteigung waren in einwandfreiem Zustand und eindeutig beschriftet.
