Untersuchungsbericht 212/08

Schwerer Seeunfall

**Personenunfall mit zwei Schwerstverletzten durch
drei gebrochene Leinen
beim Festmachen des CMS RUILOBA
am 18. Mai 2008 in Bremerhaven**

1. September 2009

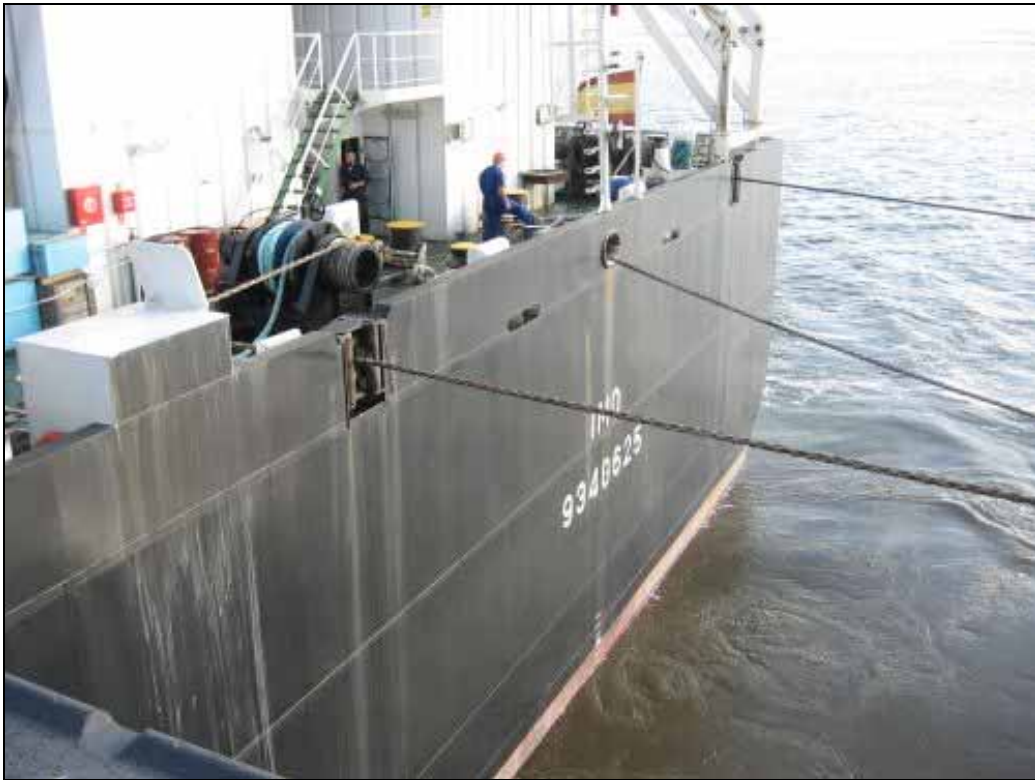
Abbildung 4: Leinenführung achtern nach dem Unfall

Als die Wasserschutzpolizei die RUILOBA erreichte, waren zwei Notarzt- und ein Rettungswagen zu sehen. Die beiden an den Beinen schwerverletzten Seeleute wurden versorgt und in Krankenhäuser transportiert. Die Hauptmaschine lief noch und es waren insgesamt drei Leinen gebrochen, deren Augen über den Pollern an Land lagen. Die gebrochenen Leinen wurden später ersetzt (s. Abb. 3). Auf allen Winden des Vor- und Achterschiffs waren Festmacherleinen aus Stahldraht und Chemiefaser aufgerollt, die jeweils lange grüne Vorläufer hatten.

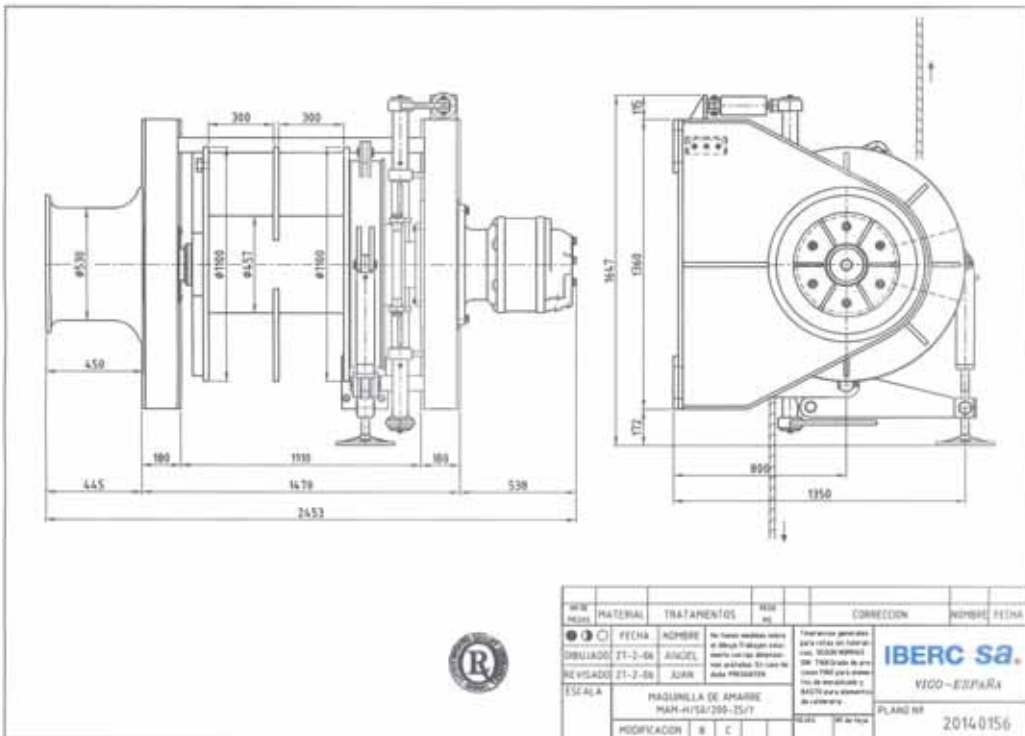
Abbildung 5: Winde des Herstellers Ibercisa

Die Winden des Herstellers IBERCISA sind nach ihren technischen Spezifikationen für den Betrieb von Festmacherleinen aus Stahldraht und Chemiefaser geeignet. Auffällig waren die langen Vorläufer bei den Drähten von jeweils ca. 50 m. Diese Kombination ist ungewöhnlich und entspricht nicht den Empfehlungen der OCIMF (Oil Companies International Marine Forum). Danach sollte ein Vorläufer maximal 11 m (6 Faden) lang sein und eine um 25 % höhere Bruchlast als der Draht haben, weil synthetische Fasern schneller als Draht verschleifen. Außerdem sollten die Leinenenden mit einem Fairlead Schäkkel (s. Abb. 22 und 23) verbunden sein. Dabei sollte das synthetische Seil am Auge, z.B. mit einem Lederschutz ummantelt sein. Wegen der unterschiedlichen Dehnungseigenschaften der Materialien werden Stahldrähte mit Vorläufer als Springs und Querleinen empfohlen, während Vor- und Achterleinen aus synthetischer Faser sein sollten. Das Vermengen der unterschiedlichen Materialien nebeneinander als Spring oder Vor- und Achterleine sollte vermieden werden, damit die Lasten gleichmäßig verteilt bleiben.

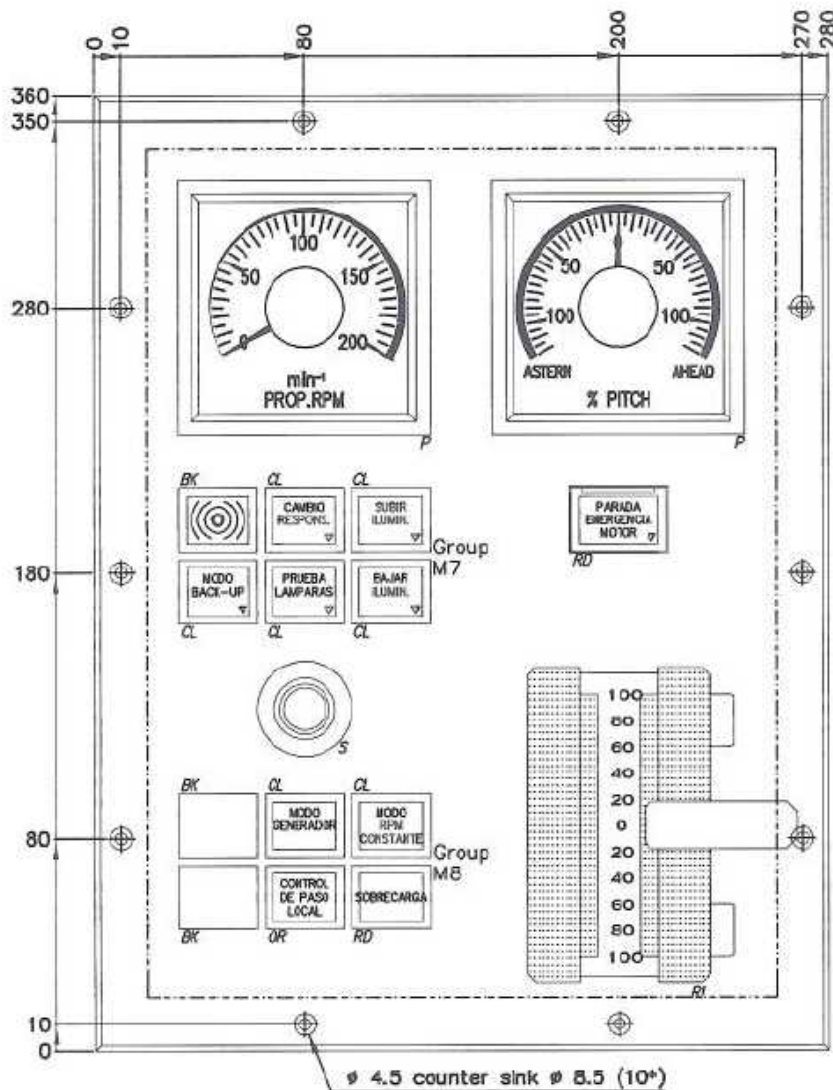
Abbildung 11: Schaltpult Brücke

Der BSU wurde erklärt, dass die Maschinensteuerung mit dem Fahrhebel des Typs LF 120 des Herstellers Lilaas bedient wird. Auf der Brücke der RUILOBA befinden sich die Fahrhebel jeweils in den Brückennocken und am Brückenfahrstand (Conning). Sie sind nicht elektromechanisch mitlaufend. Die Übernahme der Steuerposition muss mit einem Leuchtschalter bestätigt werden, dabei ertönt ein akustisches Signal. Die Umschaltung kann nur erfolgen, wenn der Fahrhebel jeweils

auf der selben Position steht, z.B. 0, 20, 40, 60, 80 oder 100 % Steigung (s. Abb. 11 und 12).

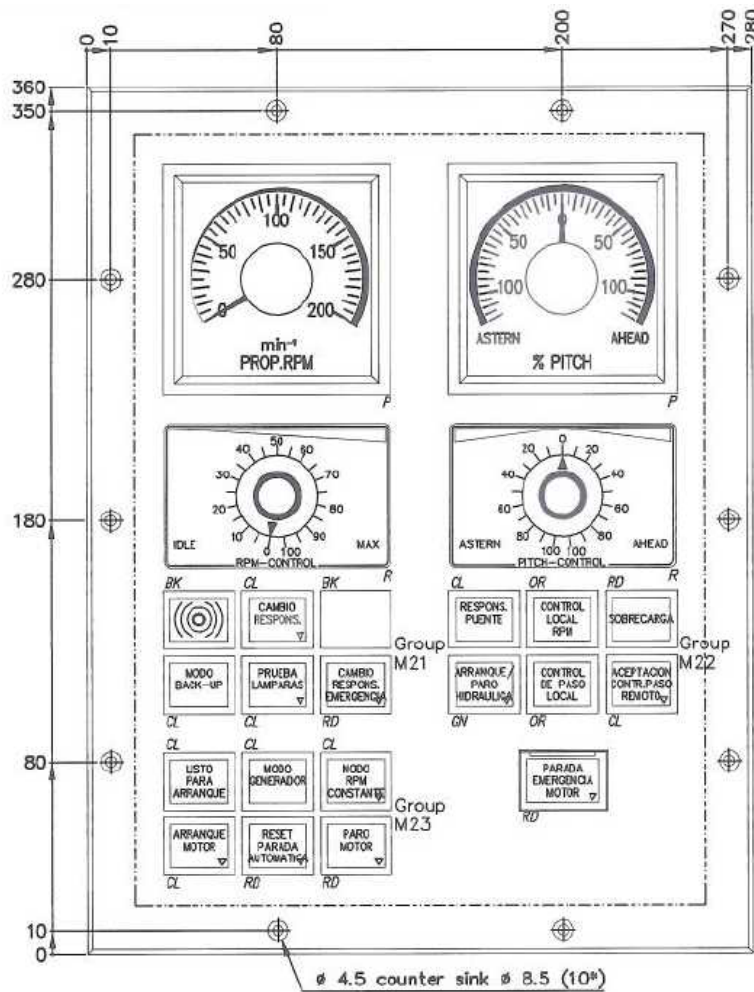
Abbildung 12: Schaltpult Maschinenkontrollraum (MKR)

3. Wenn eine Station übernehmen möchte und die Taste CHANGE RESPONSIBILITY gedrückt worden ist, wird auf dieser Station und auf allen anderen Stationen die Übernahmeanforderung durch optisches Signal (Blinken der CHANGE RESONSIBILITY Taste) und akustisches Signal angezeigt. Es sei denn, die Hebel liegen gleich: dann wir sofort übernommen. Die Übernahme auf der anfordernden Station erfolgt ansonsten, wenn der Hebel in die gleiche Position wie der noch verantwortliche Hebel gesetzt wird. In dem Moment erlöschen die optischen und akustischen Signale. Dieser Vorgang ist so nicht zwischen Brücke und Maschine möglich, da diese Stationen nicht in Sichtweite sind. Daher muss in diesem Übernahme/Übergabefall auf beiden Stationen die CHANGE RESONSIBILITY Taste gedrückt werden, um die Übergabe/Übernahme aktiv zu quittieren. Auch hierbei gilt, dass die Hebel (oder Drehknopf im MKR, s. Abb. 12) die gleiche Position haben müssen.

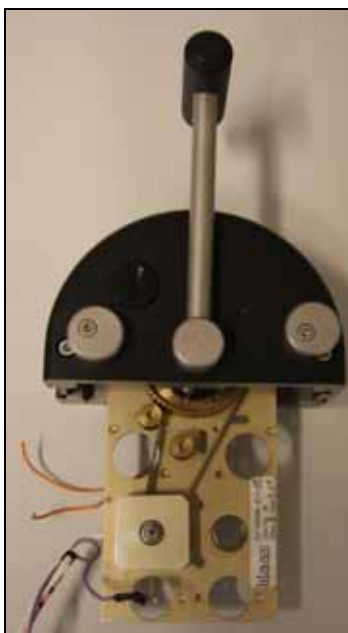
Abbildung 13: Fahrhebel Konstruktion

Bei der BSU wurde der Fahrhebel des Typs LF 120 des Herstellers Lilaas auseinandergelöst und fotografiert (s. Abb. 13 ff). Mit einem Inbusschlüssel (s. Abb. 14) kann eine einseitig befestigte Blattfeder bewegt werden. Die Öffnung am Gehäuse für den Inbusschlüssel ist auf den ersten Blick unscheinbar. Eine Bedienungsanleitung konnte der BSU nicht vorgelegt werden. Die Firma Lilaas wollte sich der BSU gegenüber nicht äußern. Auf der Blattfeder befindet sich eine um 90° versetzte Rolle, welche durch die Spannung der Feder gegen ein Zahnrad drückt (s. Abb. 16). Auf dem Zahnrad befindet sich eine Nut (s. Abb. 15), mit der die Nullstellung vorgegeben wird und der Hebel einrastet. Die Beweglichkeit des Zahnrades wird mit der Blattfeder eingestellt. Die Blattfeder kann mit einem Inbusschlüssel 1,5 mm so eingestellt werden, dass die Nullstellung kaum spürbar ist. Das Zahnrad ist über einen Zahnriemen mit einem Potentiometer verbunden, das die Spannung an einen Regler führt (s. Abb. 13).

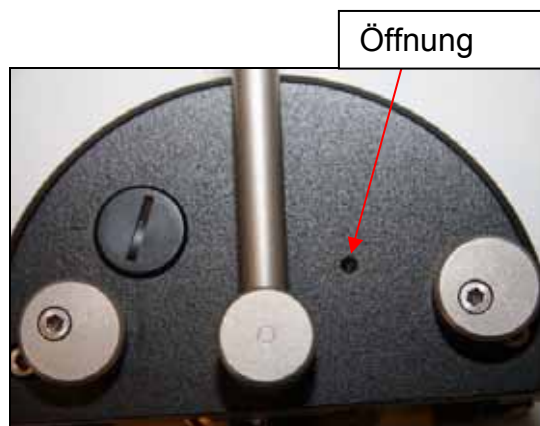
Abbildung 14: Fahrhebel Bremseinstellung

Bedienungsanleitung zeigen.⁸ Die Stellschraube dagegen ist unscheinbar bzw. als Stellschraube am Gehäuse nicht leicht erkennbar (s. Abb. 14).

Die BSU empfiehlt der norwegischen Firma Lilaas als Hersteller von Fahrhebeln zur Maschinensteuerung, Handbücher zur Bedienung und Wartung zur Verfügung zustellen. Den Herstellern von Antriebsanlagen wird bei der Übergabe empfohlen, alle Handbücher auf Vollständigkeit zu prüfen. Dazu gehören auch die Dokumente der Zulieferer.

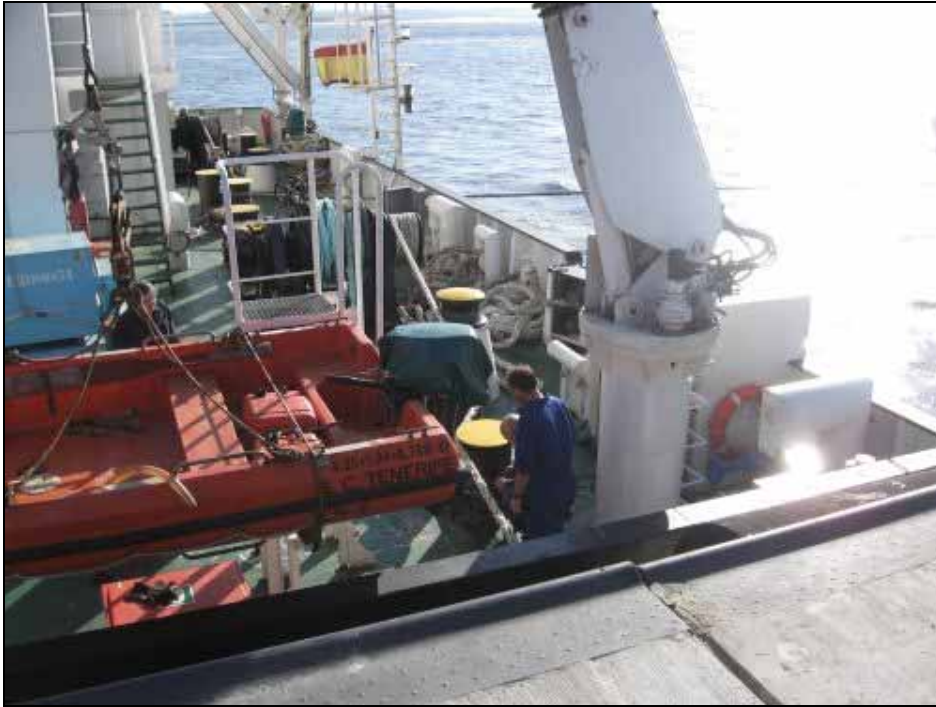
Abbildung 24: Achterschiff

Auf der RUILOBA wurden mehrere anerkannte Verfahren zur Reduzierung von Unfallrisiken beim Festmachen verletzt. Ein sachgerechtes Festmachen auf dem Achterschiff unter Berücksichtigung der bekannten Verhaltensregeln hätte mit mindestens drei Seeleuten durchgeführt werden müssen, damit o.g. Regeln eingehalten werden konnten. Es fehlte die ständige Besetzung eines Windenkontrollers und eines Beobachtungspostens, der die Leinenführung überwachen konnte. Der später verletzte Offizier war selbst mit dem Festmachen
