**Bundesstelle für Seeunfalluntersuchung**  
**Federal Bureau of Maritime Casualty Investigation**  
Bundesoberbehörde im Geschäftsbereich des Bundesministeriums  
für Verkehr, Bau und Stadtentwicklung

**Untersuchungsbericht 250/08**

**Kollision des MS RABA mit dem  
Sonderfahrzeug ARTUR BECKER  
am 1. Juni 2008  
nordwestlich der Halbinsel Wittow/Rügen**

**2. Juni 2009**

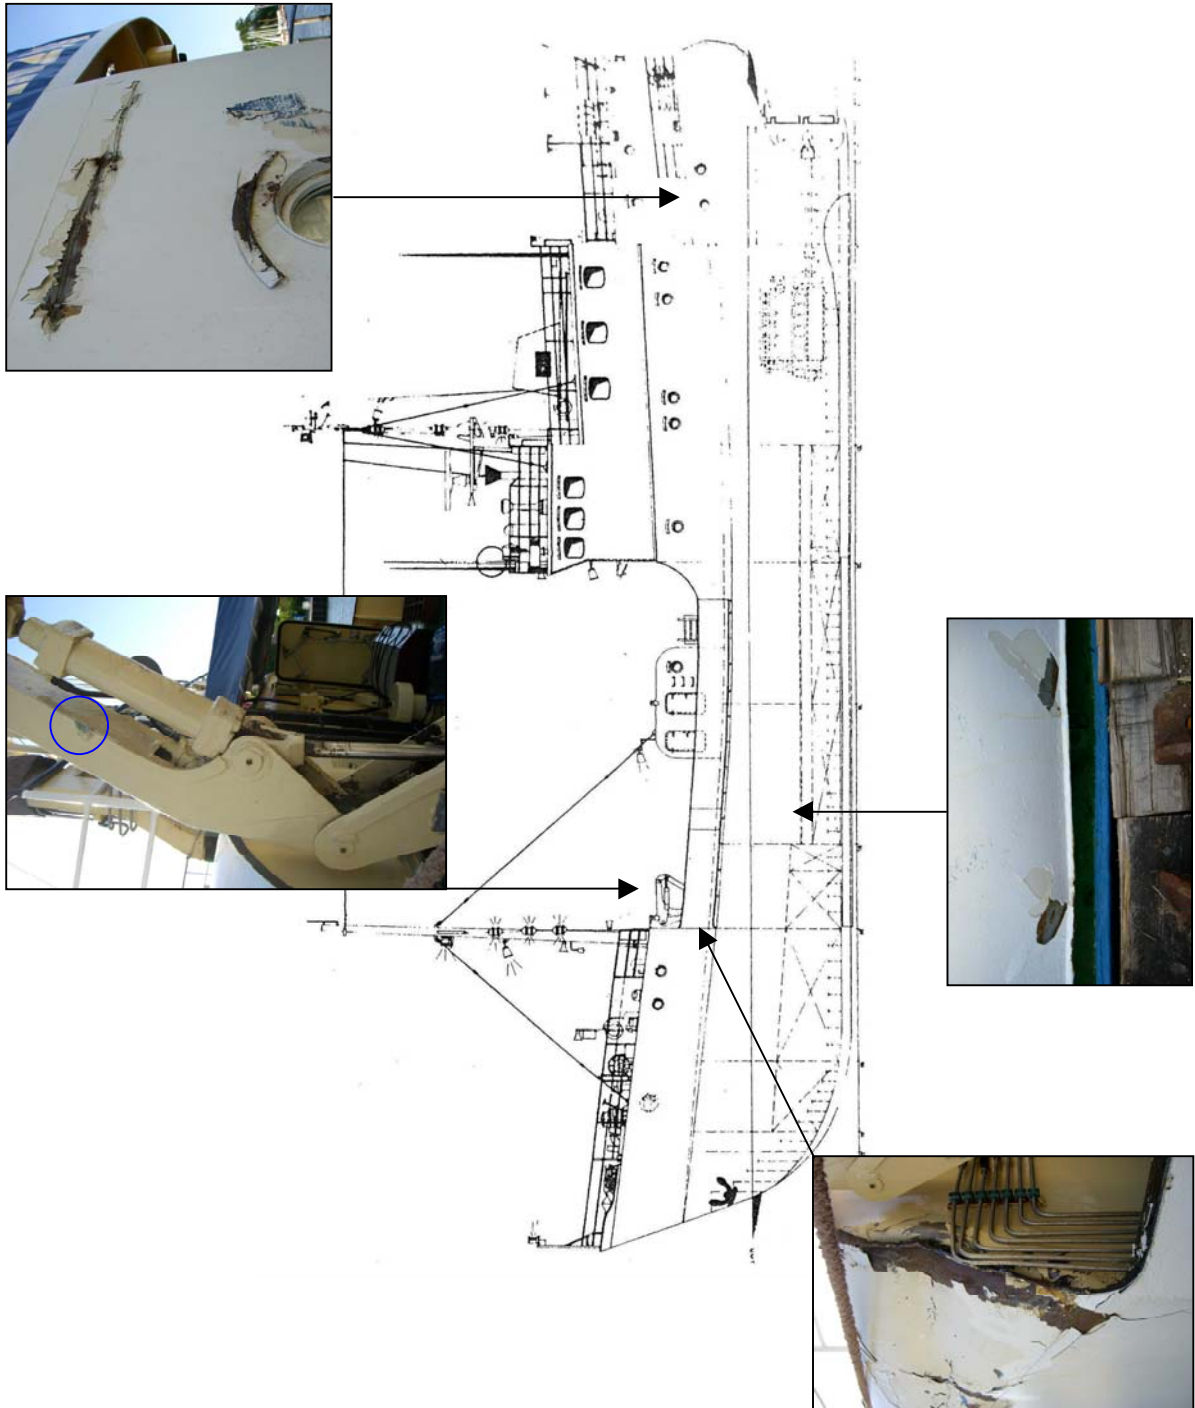
Abbildung 4: Schäden auf der ARTUR BECKER

Die Backbordseite der ARTUR BECKER wurde bei der Kollision oberhalb der Wasserlinie beschädigt (vgl. Abb. 4). Am Aufbau achtern kam es zu Deformierungen, und die Beplattung riss auf.

Das Schanzkleid auf dem Hauptdeck wurde von der Schanzkleidpforte bis zum Backschott nach innen eingedrückt. An der Außenhaut blieben Schürfspuren an der Scheuerleiste zurück.

Die Back wurde im Übergangsbereich der Außenhaut zum Deck auf ca. 1,3 m<sup>2</sup> eingedrückt.

Die Farbbeschichtung des Hydraulikkranes auf dem Hauptdeck war an mehreren Stellen gerissen bzw. abgeplatzt. Die Hydraulikleitungen am Backschott wiesen leichte Deformierungen auf.

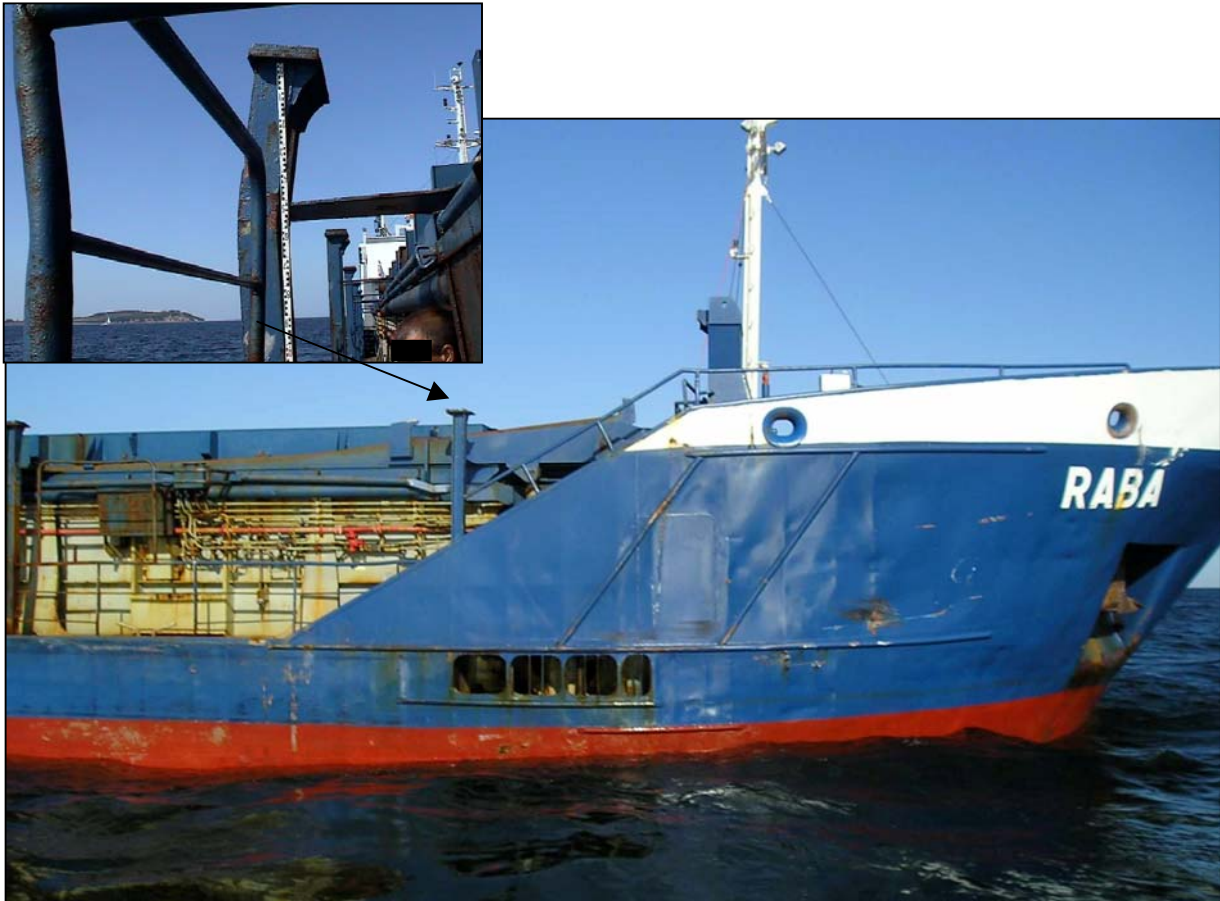
Abbildung 5: Schäden am Vorschiff der RABA

Die RABA wurde an ihrer Steuerbordseite oberhalb der Wasserlinie beschädigt. Die Außenhaut wies vom Bug bis mittschiffs Schürfspuren und Deformierungen auf, und ein Stahlpfeiler sowie Teile der Reling wurden nach innen eingedrückt (vgl. Abb. 5).

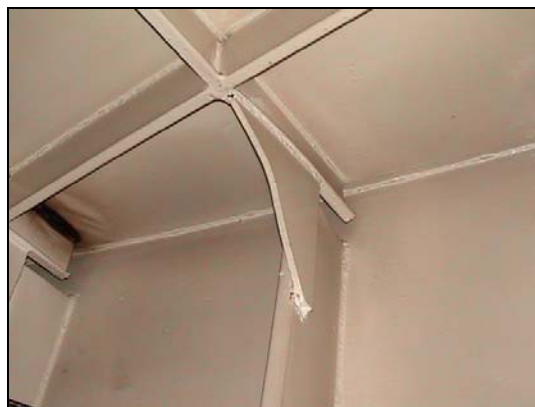
Abbildung 6: Spantenverformung auf der RABA

Die Trennwand zwischen Bootsmannslagerraum und dem Bugstrahlruderraum wurde ebenso wie die Spanten in diesem Bereich deformiert (vgl. Abb. 6).

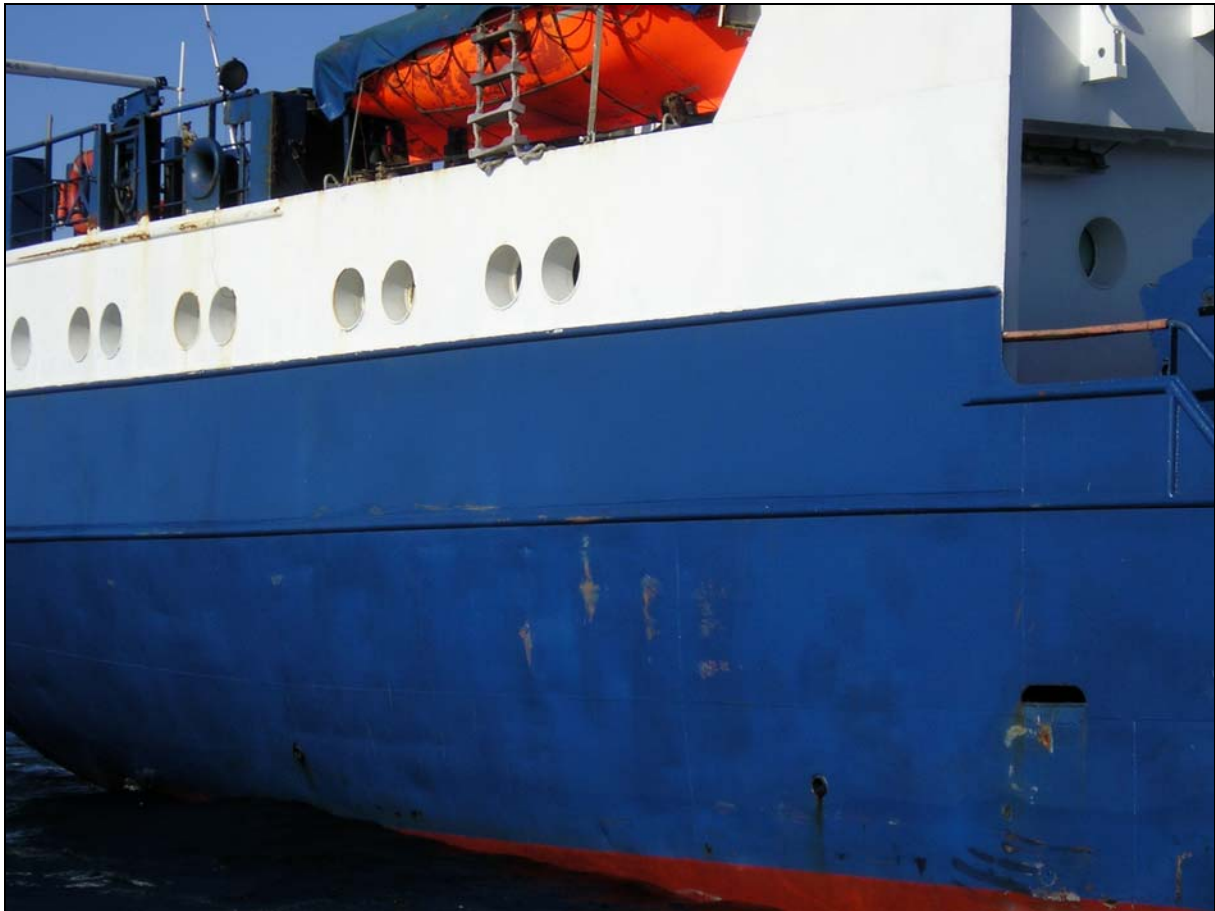
Abbildung 7: Schäden am Achterschiff der RABA

Auch auf der Steuerbordseite des Achterschiffs kam es zu Abschürfungen an der Außenhaut (vgl. Abb. 7).

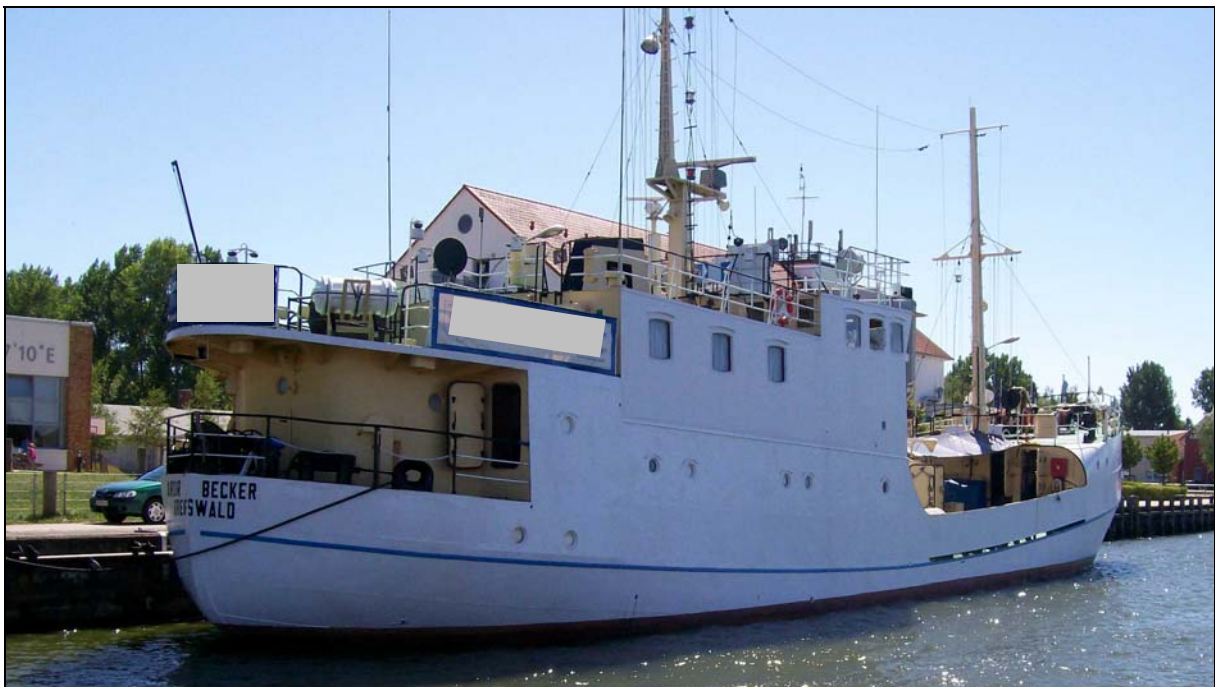
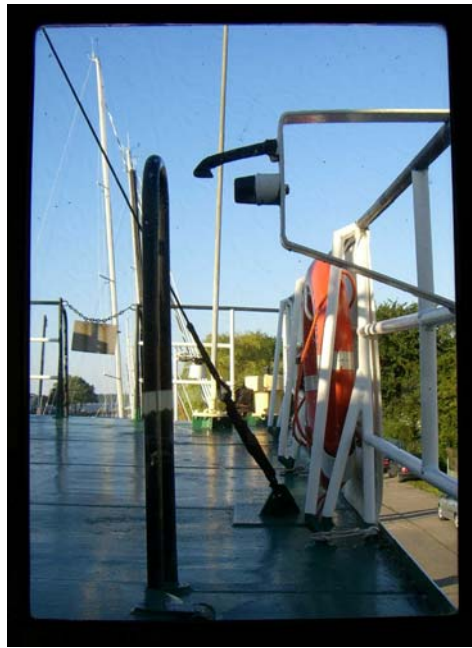
Die direkte Sicht nach achteraus ist durch das erhöhte Heck (vgl. Abb. 10) nur sehr eingeschränkt möglich (vgl. Abb. 11).

Abbildung 11: Sicht auf das Heck der ARTUR BECKER von der Backbordseite der Brücke aus dem achteren Brückenfenster heraus

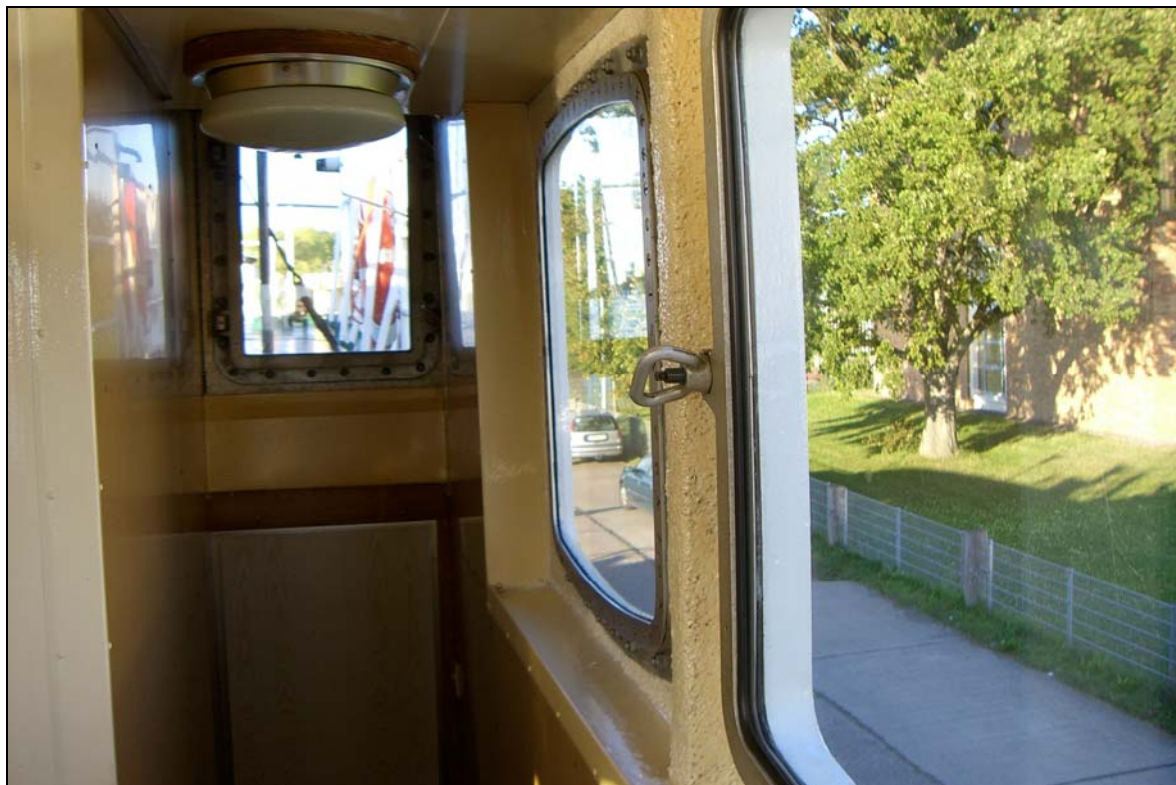
Abbildung 12: Sicht nach achtern durch die Backbord-Brückenfenster und das achtere Fenster

Die Sicht nach schräg achtern ist allerdings durch die jeweils drei Seitenfenster ohne weiteres möglich (vgl. Abb. 12).

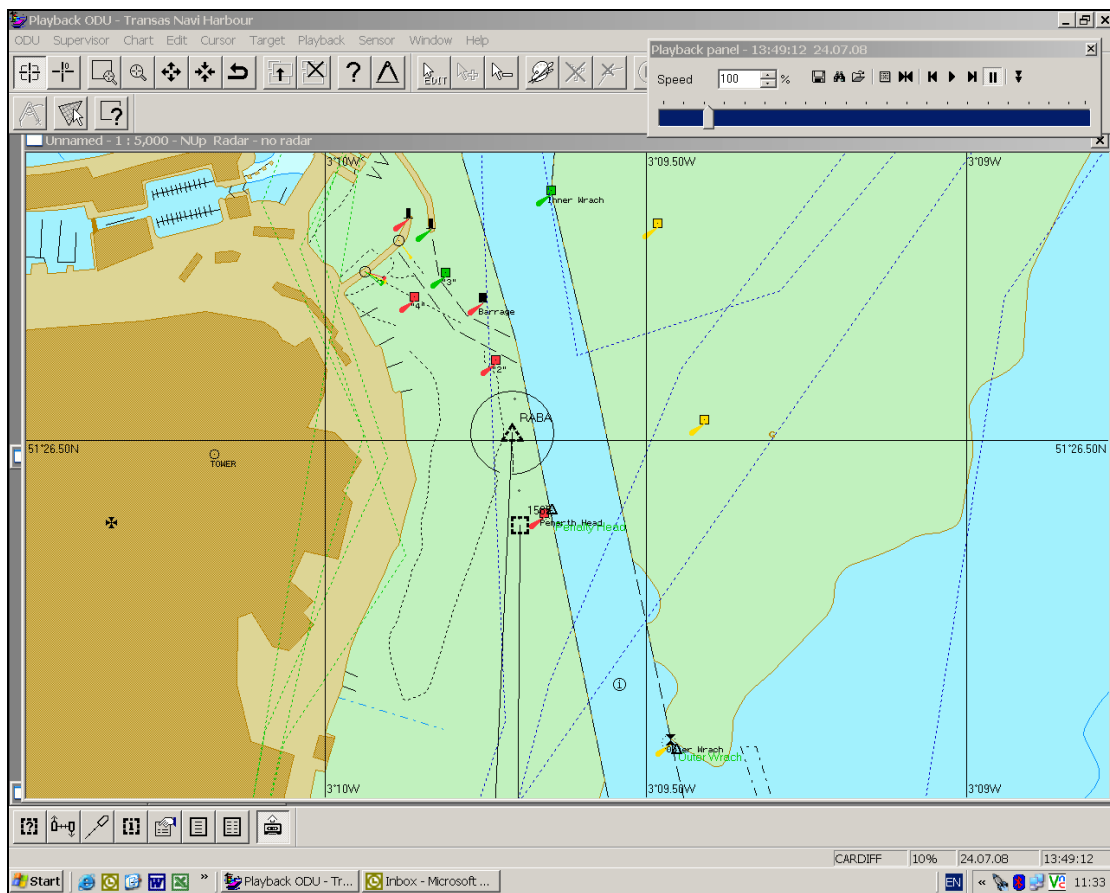
Abbildung 13: Aufzeichnung der Verkehrszentrale (Hafen von Cardiff) vom 24. Juli 2008

Da auf der RABA bei zwei Hafenstaatkontrollen im Frühjahr 2008 vermehrt Beanstandungen festgestellt worden waren<sup>5</sup>, nahm die BSU Kontakt mit der britischen Küstenwache (Maritime and Coastguard Agency, MCA) auf. Die durch die MCA festgestellten Beanstandungen betrafen u.a. eine unvollständige Reiseplanung, eine unzureichende Feststellung der Kompassabweichung und zahlreiche Mängel bei der Schutzausrüstung. Am 24. Juli 2008 fiel die RABA der MCA beim Auslaufen aus Cardiff auf, als sie eine Backbord-Fahrwassertonne auf der falschen Seite passierte (vgl. Abb. 13).

Bei Anrufen des Schiffsführers durch die Verkehrszentrale war sich dieser über die Schiffsposition nicht im Klaren. Die MCA nahm dies zum Anlass, einen sogenannten „Cause for concern (C4C) report“ zu erstellen, und die RABA für eine weitere Hafenstaatkontrolle vorzusehen. Unklar blieb, ob die Schiffsbesatzung in Cardiff mit der am 1. Juni 2008 (Unfalltag) identisch war.

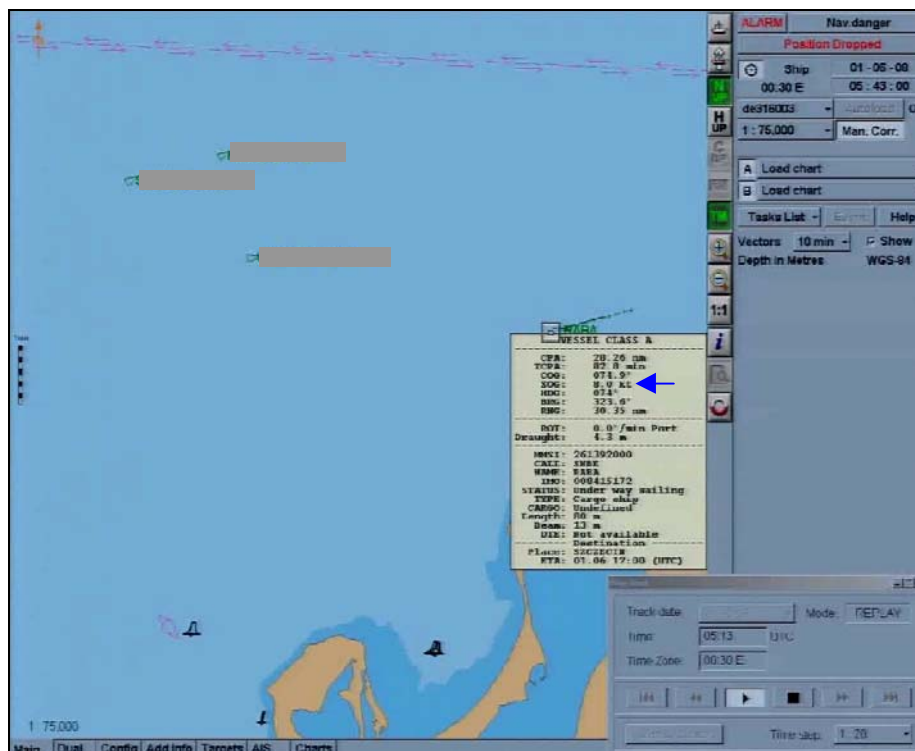
Abbildung 16: AIS-Aufzeichnung von 06:43:00 Uhr

Aus den Aufzeichnungen der VKZ lassen sich ungeachtet der bestehenden technischen Grenzen von AIS dennoch verlässliche Aussagen hinsichtlich folgender Umstände treffen: Auf der RABA wurden bis kurz vor der Kollision Kurs und Geschwindigkeit beibehalten (vgl. Abb. 16, RABA mit 8 kn Geschwindigkeit).

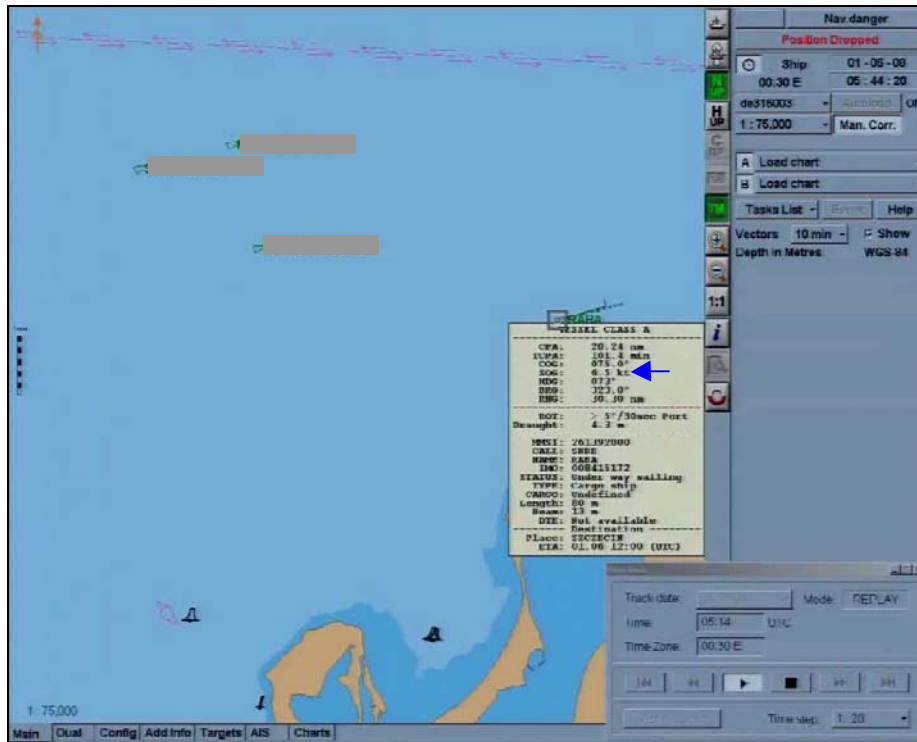
Abbildung 17: AIS-Aufzeichnung von 06:44:20 Uhr

06:44:20 Uhr zwar eine Drehrate (Rate of Turn, ROT) von  $> 5^\circ$  nach Backbord ausgewiesen (vgl. Abb. 17), der Steuerkurs (Heading) änderte sich im gleichen Zeitraum jedoch nach Steuerbord von  $073^\circ$  auf  $086^\circ$ . Ob und inwieweit die Änderung des Steuerkurses auf hydrodynamische Interaktion kurz vor der Kollision mit der ARTUR BECKER zurückzuführen ist, ließ sich im Nachhinein nicht mehr aufklären. Eine solche Interaktion wäre jedoch möglich gewesen, weshalb die Steuerkursaufzeichnungen im Gegensatz zu der Drehrate als plausibel angesehen werden können. Der BSU ist der Typ des auf der RABA installierten AIS nicht bekannt. Es ist jedoch davon auszugehen, dass die RABA nicht über eine eigene Schnittstelle für einen Drehrategeber verfügt. Es ist folglich darüber hinaus davon auszugehen, dass die Drehratenanzeige ein rein rechnerisches Ergebnis der Steuerkurswerte ist. Umso unverständlicher ist die Anzeige, die dem originär ermittelten Steuerkurswert zufolge ein Steuerbordmanöver anzeigt, zeitgleich aber als Drehrate eine Änderung nach Backbord  $> 5^\circ$  ausweist. Diese widersprüchliche Anzeige stellt eine Abweichung vom Leitfaden der Internationalen Seeschiffahrtsorganisation (IMO) für die bordseitige AIS-Installation<sup>7</sup> dar. Die Ursache für die Störung ist der BSU nicht bekannt. Durch die eingehende Auswertung sämtlicher aufgezeichneter AIS-Daten konnte immerhin ausgeschlossen werden, dass unmittelbar vor der Kollision ein Backbordmanöver eingeleitet bzw. zeitverzögert dargestellt wurde.

Unmittelbar vor der Kollision wurde die Geschwindigkeit reduziert (vgl. Abb. 17, RABA mit 6,5 kn Geschwindigkeit). Ein Ausweichmanöver wurde nicht eingeleitet.

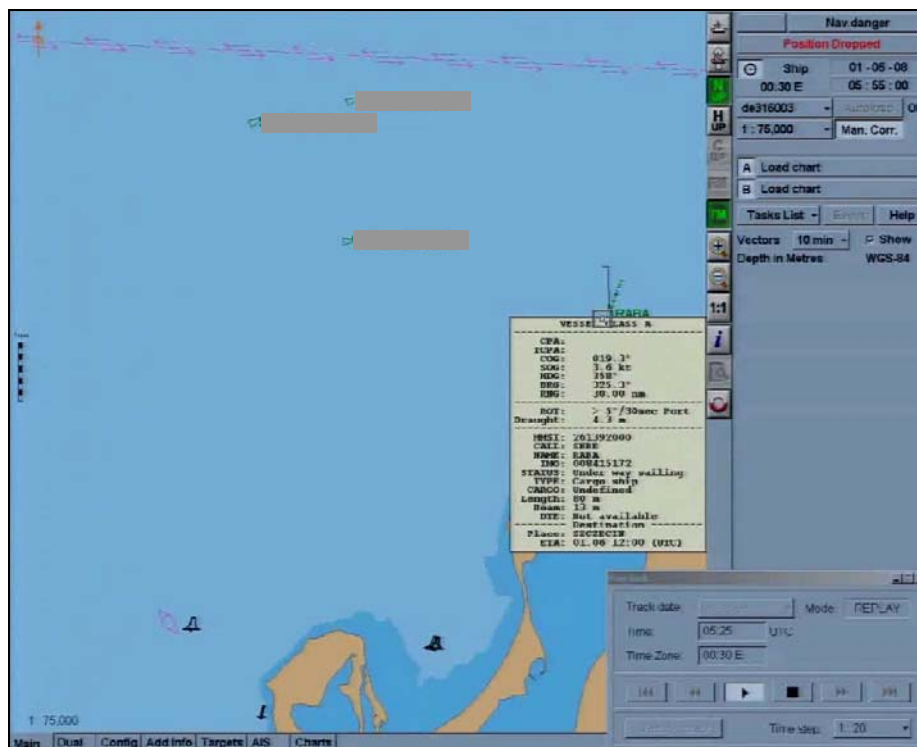
Abbildung 18: AIS-Aufzeichnung von 06:55:00 Uhr

Erst nach dem Unfall ist aus den aufgezeichneten Kursangaben ein Backbordmanöver ersichtlich (vgl. Abb. 18).

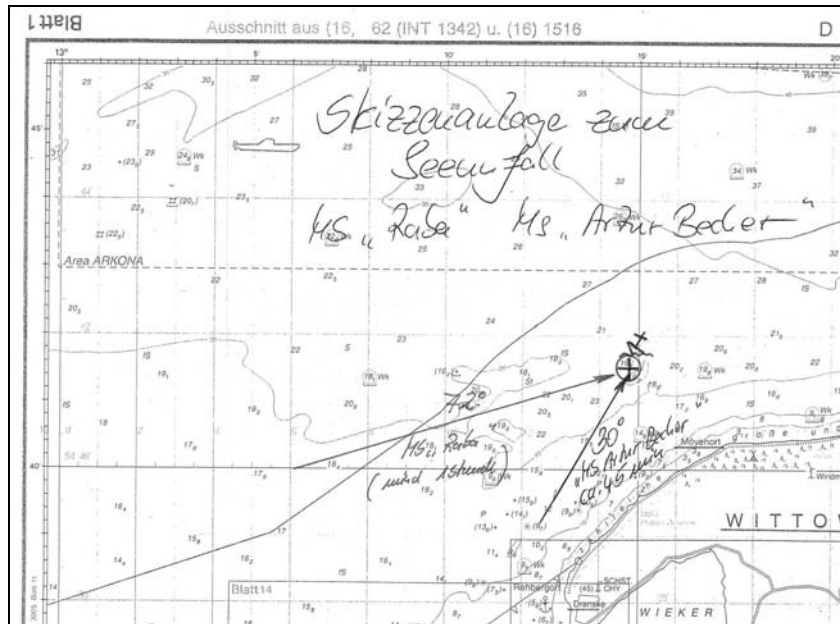
Abbildung 19: Seekartenkopie mit Kursverläufen aus der Ermittlungsakte der WSP

1. Juni 2008 um 06:09 Uhr bis zum Unfall gegen 06:45 Uhr wurde keine Schiffsposition bestimmt. Der Kartenkurs von 030° wurde nach der Kollision im Rahmen der polizeilichen Befragung eingetragen (vgl. Abb. 19).

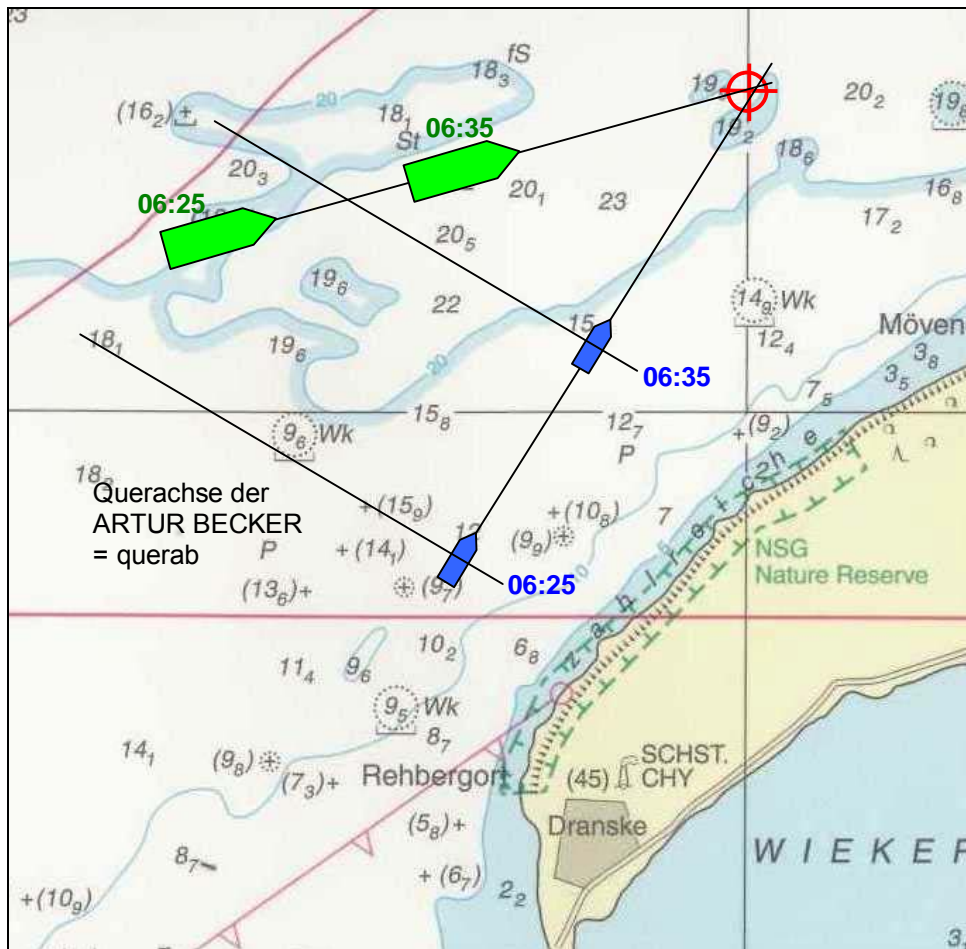
Abbildung 21: Detailskizze der Annäherung beider Fahrzeuge ab 06:25 Uhr

In der folgenden Abbildung 21 sind die Fahrtverläufe von Beginn der stehenden Peilung an (06:25 Uhr) bis zur Kollision skizziert. Hierbei wird deutlich, dass sich die RABA ab dem Zeitpunkt, als sie erstmalig durch die Schiffsführung der ARTUR BECKER wahrgenommen wurde (gegen 06:25 Uhr), stets vorlicher als querab zur ARTUR BECKER befunden haben muss.
