Bundesstelle für Seeunfalluntersuchung
Federal Bureau of Maritime Casualty Investigation
Bundesoberbehörde im Geschäftsbereich des Bundesministeriums
für Verkehr, Bau und Stadtentwicklung

Untersuchungsbericht 254/08

Schwerer Seeunfall

**Strandung des
CMS NORFOLK EXPRESS
am 30. Mai 2008
im Golf von Suez**

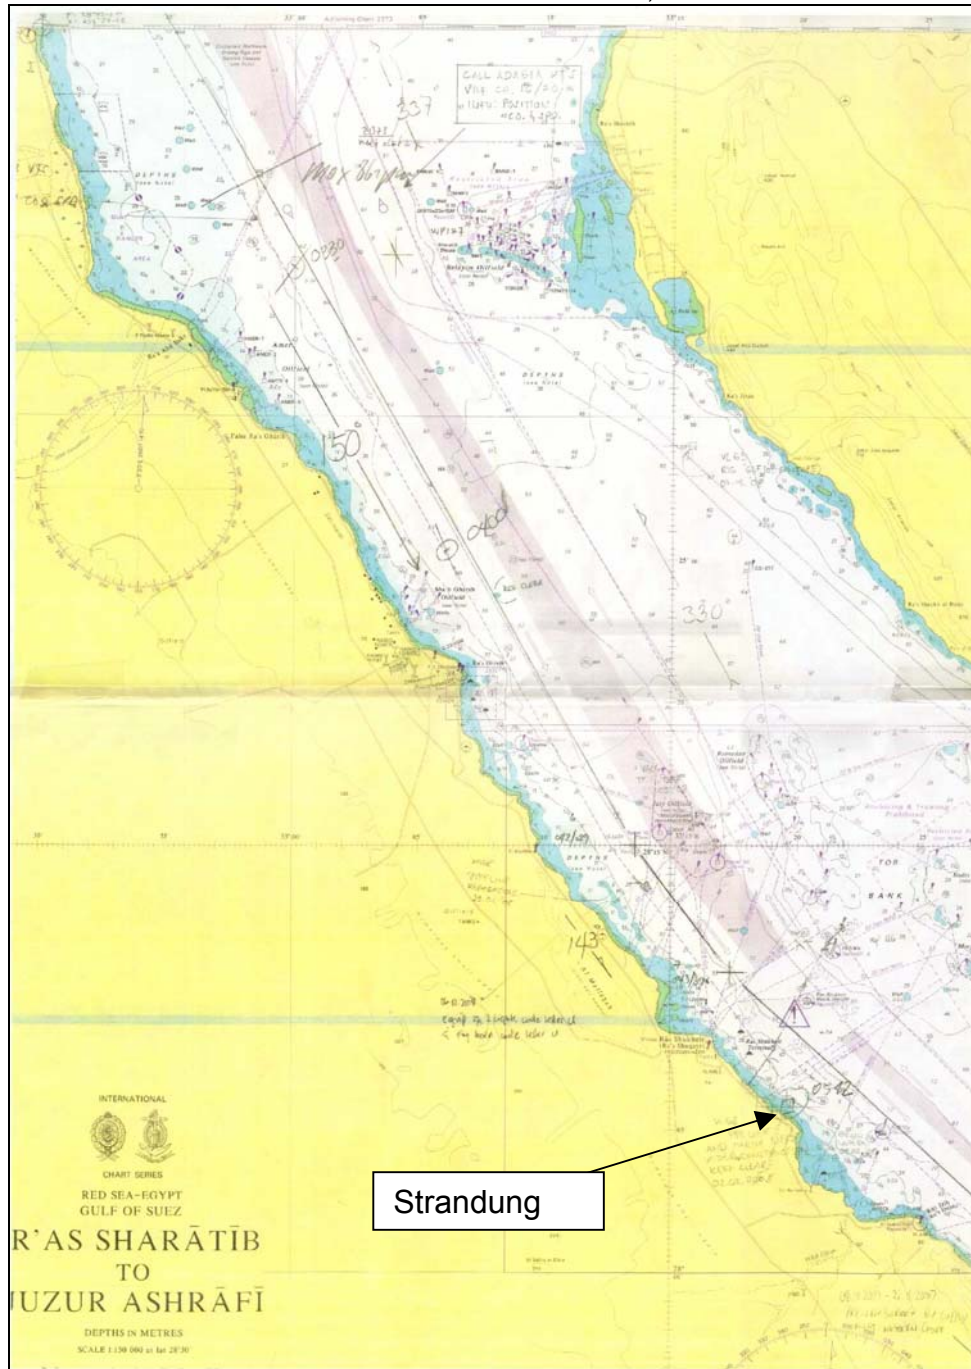
Abbildung 1: Benutzte Seekarte

An Bord wurde die britische Seekarte BA 2374 mit dem Maßstab 1:150.000 benutzt, obwohl die Seekarte BA 333 mit einem Maßstab von 1:50.000 hätte benutzt werden müssen. Nach Aussage der Reedereivertreterin seien die Schiffe stets mit den größten Seekartenmaßstäben ausgerüstet.

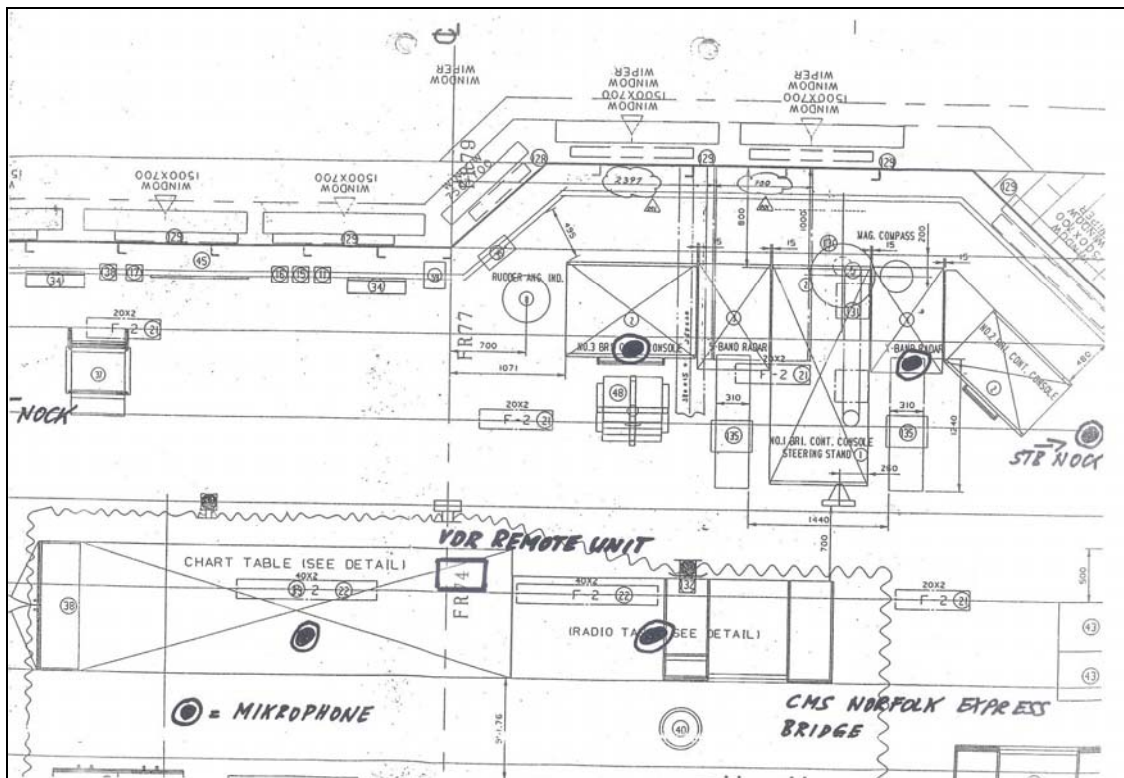
Abbildung 4: Brückenplan mit VDR-Mikrofonen

Danach habe sich der Wachoffizier zur Radio-Station begeben (s. Abb. 4), die sich Steuerbord achten neben dem Kartentisch befindet. Dort habe er am Computer E-Mails gelesen und zwischendurch das Radarbild beobachtet. Dabei sei er gedanklich sehr beschäftigt gewesen und konnte sich später nicht mehr genau erinnern, was bis zum Unfall passierte. Der Schiffsverkehrsdienst (VTS) habe plötzlich gerufen und auf die Gefahr einer Strandung verwiesen. Daraufhin habe er sich zur Steuerbord-Radaranlage begeben und festgestellt, dass die Geschwindigkeit, möglicherweise durch den Flachwassereffekt, auf 18,5 kn sank. Nach seiner Einschätzung war es

Dieses Vorgehen entspricht nicht dem Sicherheitsmanagementsystem der Reederei. Insofern habe die Reederei nach dem Unfall einen Rundbrief an alle Schiffe verfasst, dass die Vorgaben nach STCW 95 für die Besetzung des Ausgucks sowie die Empfehlungen des Flaggenstaats bezüglich des ständigen Betriebs des Wachalarmsystems strikt einzuhalten seien. Die nationalen Vorgaben sind in den Empfehlungen der See-BG für die Gestaltung der Brücke seegehender Schiffe und den Bau- und Prüfvorschriften des Germanischen Lloyds enthalten. Danach soll das Wachalarmsystem auf Intervallkontrolle beruhen und bis auf 12-Minuten-Intervalle einstellbar sein. Die Quittierungstasten sind an mehreren Arbeitsplätzen auf der Brücke, z.B. Fahrstände, Kartentisch, Funkstation, vorzusehen.

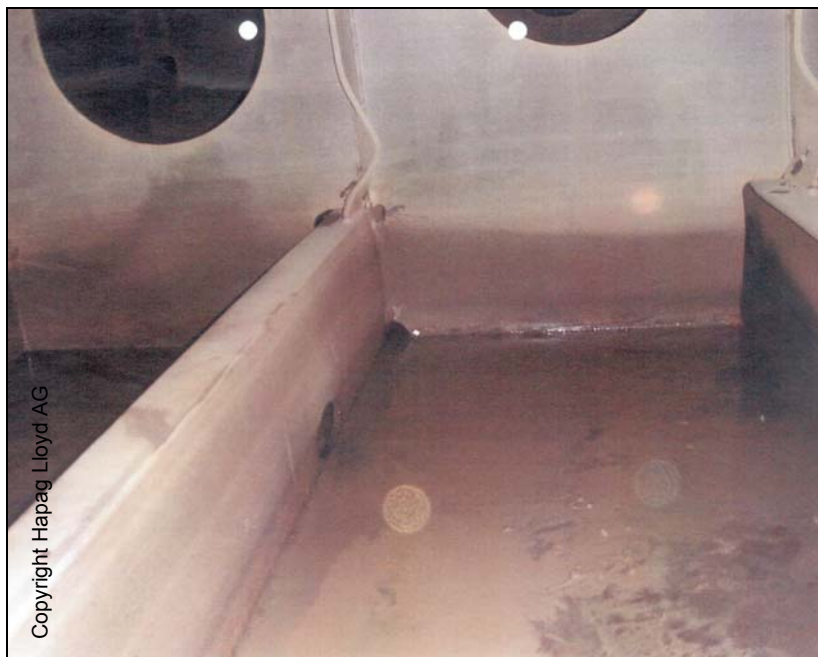
Abbildung 5: Bodenschaden mit Verformungen

Im Wesentlichen handelte es sich um Verbiegungen der Längsspanten, Stege und Rohre sowie gerissene Schweißnähte. Die Stege konnten teilweise mit Setzwegern (Binnenplanken) repariert werden. Einige Längsträger und Stahlplatten müssen ausgebrannt und ersetzt werden.

Das Schiff setzte seine Reise am 17. Juni 2008 fort und erreichte am 24. Juni 2008 den Hafen von Jebel Ali (Dubai), wo die gesamte Ladung gelöscht wurde. Anschließend wurden die Schäden am Unterboden (Beulen) der NORFOLK EXPRESS in der Werft von Singapur repariert und die Klasse des Schiffes bis zum 31. Oktober 2010 bestätigt.

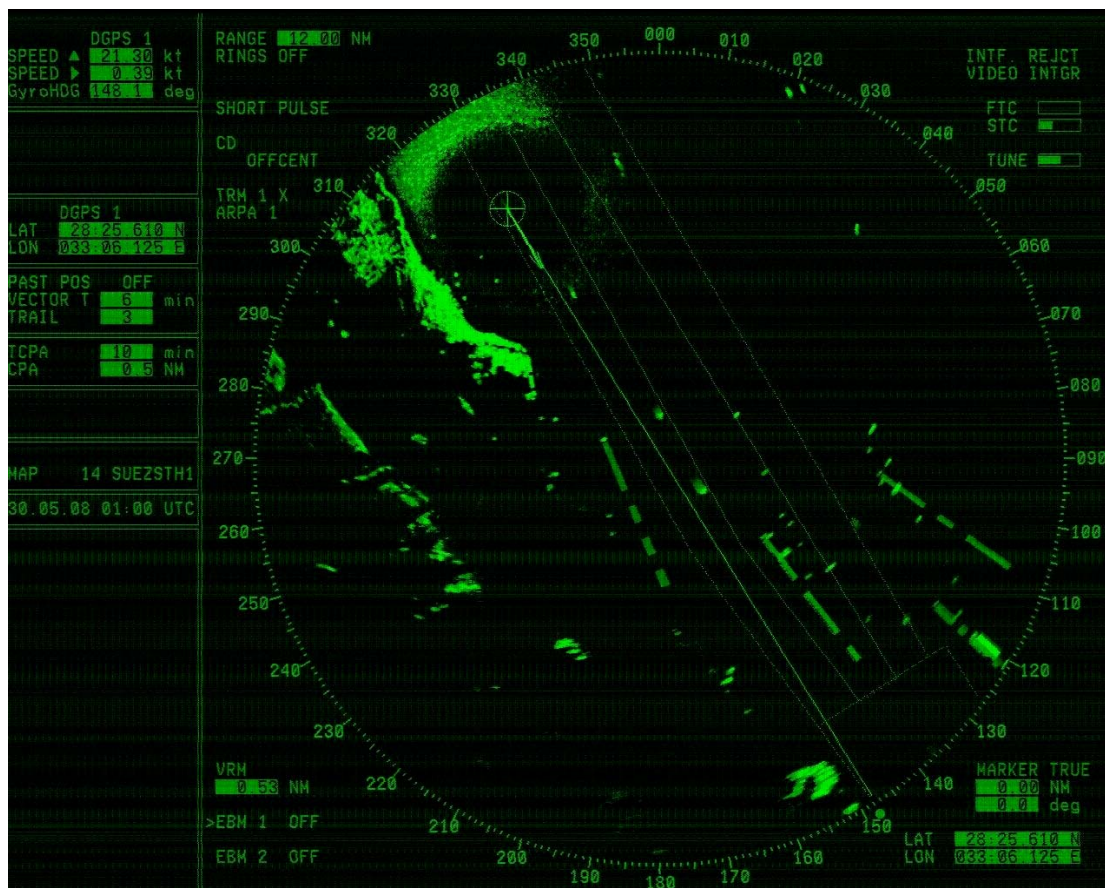
Abbildung 7: Radarbild 04:00 Uhr

Er ist um 04.00 Uhr auf die Brücke gekommen und hat sich auf die rechte Seite des Fahrstands vor die S-Band-Radaranlage begeben. Zur Wachübergabe um 04:00 Uhr zeichnete der VDR das Bild der X-Band-Radaranlage in Abb. 7 auf. Nach einer Minute schaltete er die X-Band-Radarantenne ab. Die VDR-Aufzeichnungen zeigten in der Folge nur noch das Standby-Bild der X-Band-Radaranlage. Die Radarbilder der S-Band-Anlage wurden vom VDR nicht aufgezeichnet.³

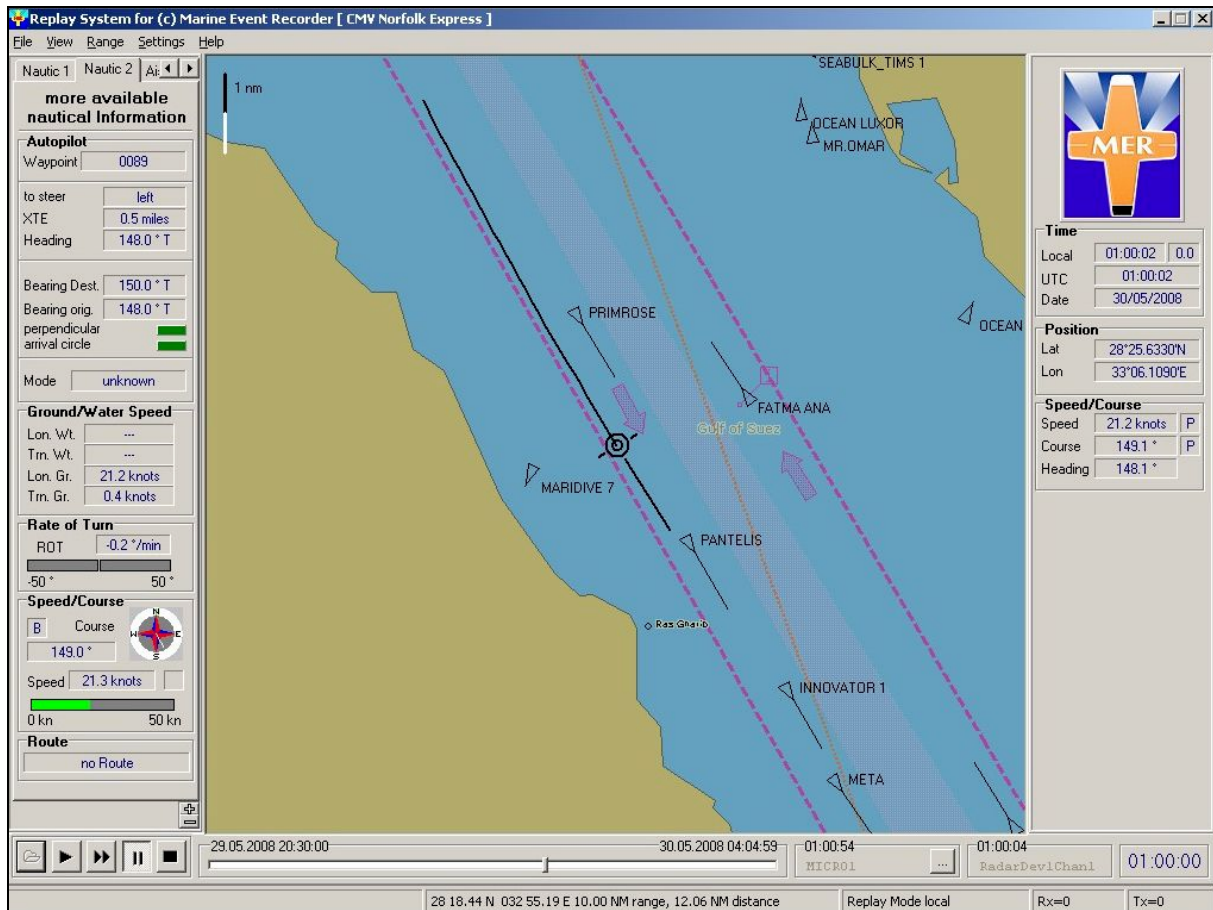
Abbildung 8: Verkehrssituation 04:00 Uhr (Seekarte generalisiert)

Die Wachübergabe nahm etwa 5 Minuten in Anspruch. Dabei seien Verkehrssituation, Kurs und Geschwindigkeit erläutert worden. Dies war der Audioaufzeichnung nicht zu entnehmen. Er habe die 04:00 Uhr Position anhand der Papierseekarte überprüft, und festgestellt, dass sich zunächst zwei Mitläufer vor ihm befanden. Diese hätten jedoch kein besonderes Risiko dargestellt (s. Abb. 8). Um 04:07 Uhr habe er den Ausguck weggeschickt, damit dieser die Temperaturen der Kühlcontainer überprüfen und danach die Niedergänge reinigen könne. Zu diesem Zeitpunkt habe es angefangen, sich aufzuhellen und der Wachoffizier war nun alleine auf der Brücke.

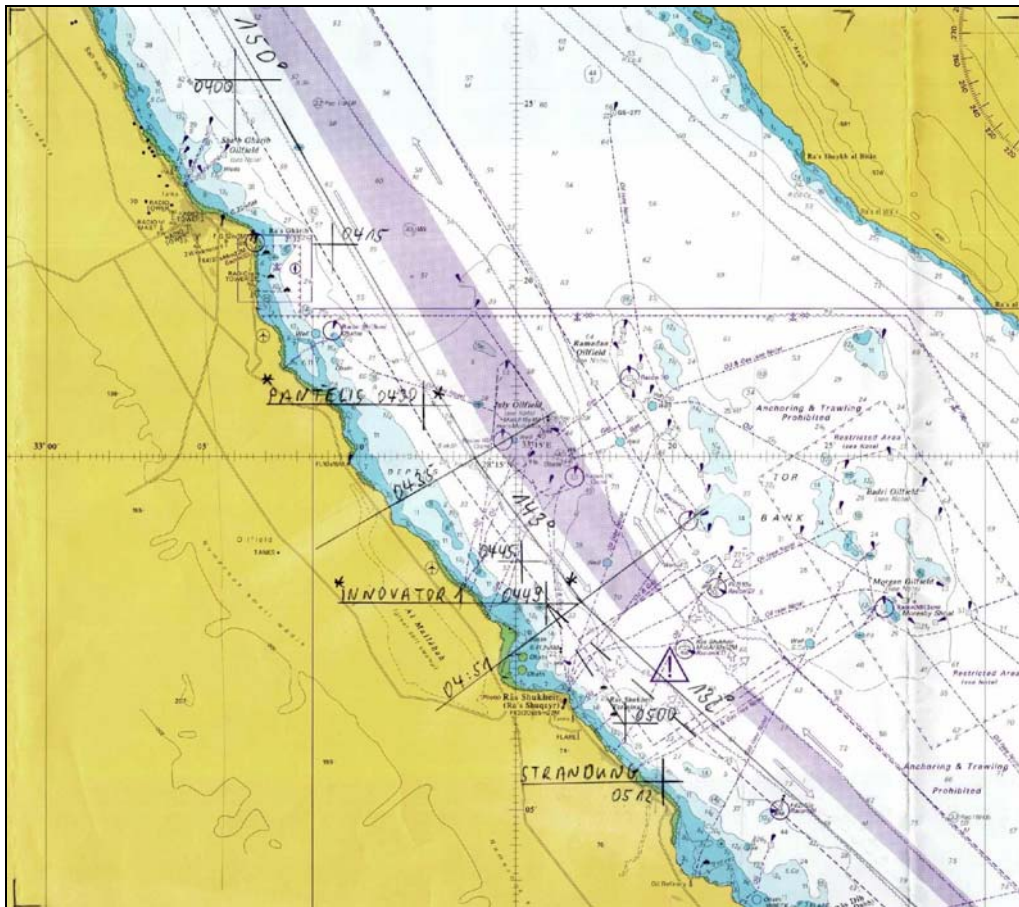
Abbildung 9: Seekarte BA 2374, Reiseverlauf

Auf der NORFOLK EXPRESS habe der Wachoffizier der 00:00 bis 04:00 Uhr-Wache die Reiseplanung (s. Abb. 1 und Abb. 9) gemacht. Warum die Seekarte BA 333 (s. Abb. 10) nicht verwendet wurde, konnte nicht erklärt werden. Wäre diese benutzt worden, hätte im fraglichen Seegebiet die Seekarte gewechselt werden müssen.

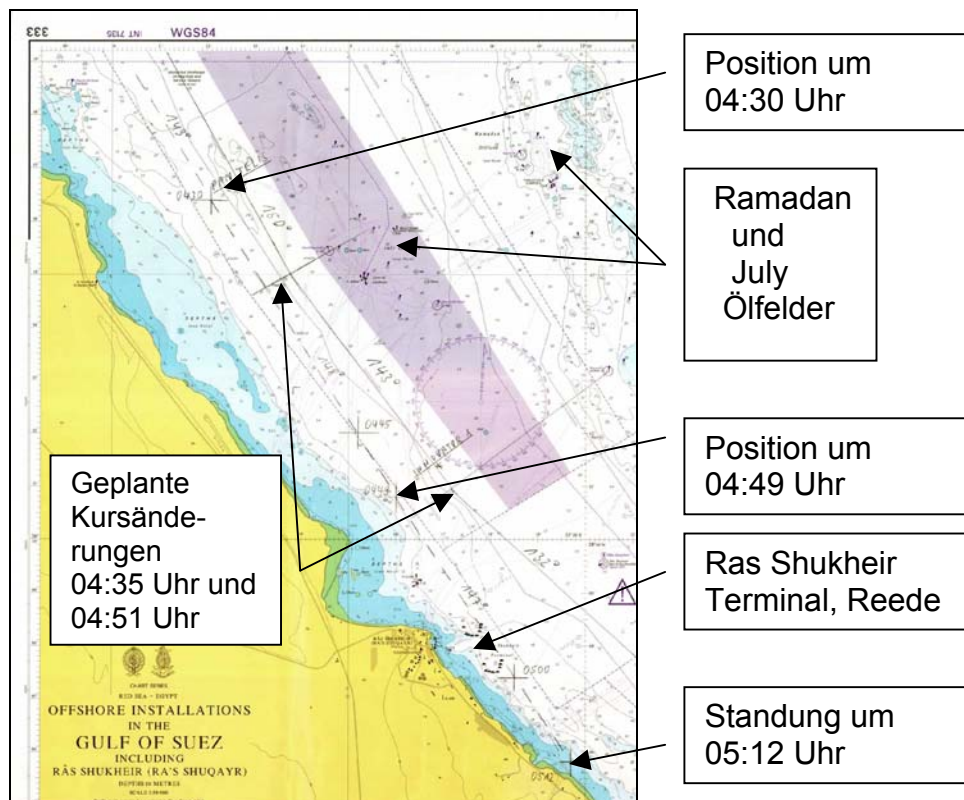
Abbildung 10: Seekarte BA 333, Reiseverlauf

Papierseekarte angezeigt. Insofern ist die Arbeitsweise erklärbar. Allerdings hätte gegen 04:20 Uhr auf die Seekarte BA 333⁵ mit dem größeren Maßstab von 1:50.000 gewechselt werden müssen. Stattdessen ist auf der Seekarte BA 2374⁶ mit einem kleineren Maßstab von 1:150.000 weiter navigiert worden. Bei einem Maßstabswechsel hätten beim Kartenplotter neue Passpunkte gesetzt und die Position übertragen werden müssen. In der ersten Dreiviertel-Stunde nach der Wachübernahme, habe der Wachoffizier nach eigener Aussage die Verkehrssituation an der S-Band-Radaranlage überprüft und die beiden Mitläufer um 04:30 Uhr in einem Abstand von 0,5 sm sowie um 04:49 Uhr in einem Abstand von 1 sm überholt. Spätestens nach dem letzten Überholmanöver hätte eine Kursänderung nach 132° durchgeführt werden müssen, um in den Grenzen des Verkehrstrennungsgebietes zu bleiben (s. Abb. 11). Jeweils um 04:08:15 Uhr und 04:26:35 Uhr waren in den Audioaufzeichnungen für ca. 1-2 Minuten Tastaturtöne zu hören, die von der Radiostation am Kartentisch stammen könnten. Ab 04:53 Uhr wurde der Schiffsname NORFOLK EXPRESS bis zur ersten Grundberührung um 05:08 Uhr und endgültigen Strandung um 05:12 Uhr fortlaufend gerufen.

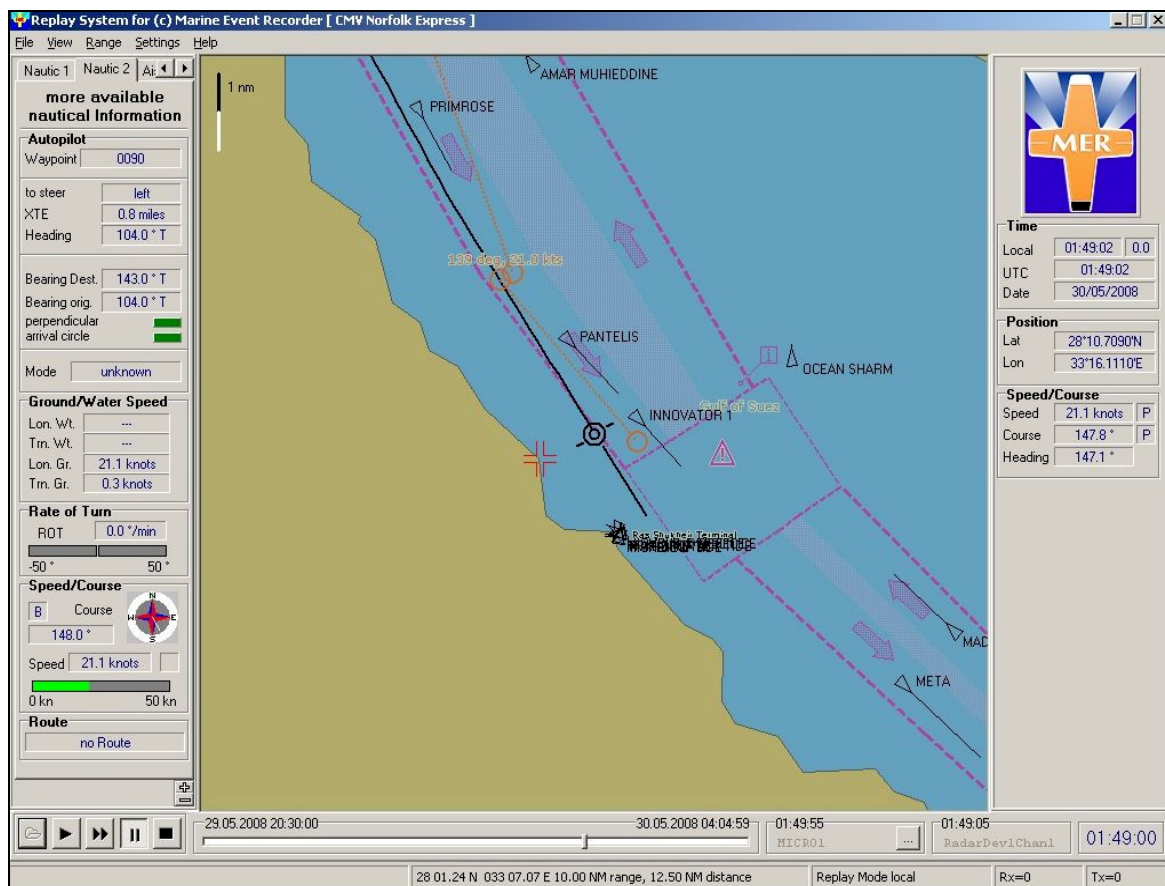
Abbildung 11: Verkehrssituation 04:49 Uhr (Seekarte generalisiert)

Um etwa 04:30 Uhr ging er auf den alten Steuerkurs von 148° zurück. Um 04:49 Uhr wurde die INNOVATOR 1 in einem Abstand von 1 sm an Backbordseite überholt. Er habe sich an die Funkstation begeben, die sich Steuerbord achtern im Brückenhaus befindet und rief E-Mails ab. Es ging um Beziehungsprobleme. Zwei Wochen vorher hatte er nach zweimonatigem Urlaub auf der NORFOLK EXPRESS in Hamburg angemustert. Durch die E-Mails war er mit seinen Gedanken zuhause und kann sich infolgedessen nicht mehr genau an die Geschehnisse erinnern.
