## **Summarischer Untersuchungsbericht 299/08**

**Schwerer Seeunfall**

**Kollision zwischen Fähre LABOE und  
Segelyacht RØDE ORM  
am 21. Juni 2008  
auf der Kieler Förde**

16. März 2009

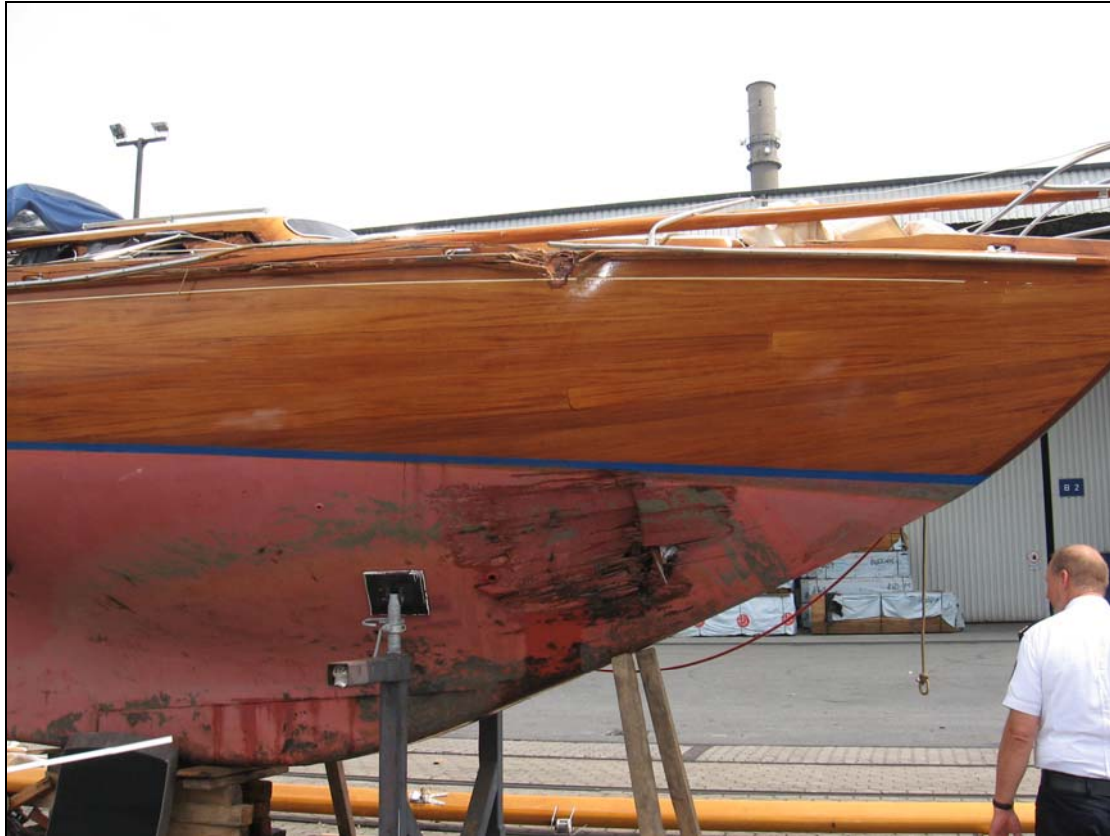
Die RØDE ORM war durch den Zusammenstoß stark beschädigt. Unter anderem nahm die Yacht aufgrund eines Lochs im Unterwasserbereich (Abbildung 4) sofort Wasser, der Mast war neben das Schiff gefallen. Der Besatzung eilte zunächst ein in der Nähe befindliches Schlauchboot zur Hilfe. Auf dieses stieg die Crew der RØDE ORM über. Später wechselte sie auf ein anderes Schlauchboot. Die RØDE ORM versank innerhalb von 5 Minuten. Die Yacht wurde im Verlauf der Nacht gehoben und im Kieler Ostuferhafen an Land gestellt.

Abbildung 4: Eingedrückte Planken der RØDE ORM im Unterwasserbereich

Beim Zusammenstoß rampte die LABOE die RØDE ORM auf deren Steuerbordseite vor dem Mast. Der Bugwulst der Fähre drückte dabei die Planken der Yacht ein. Das führte zu einem massiven Wassereintritt und zum schnellen Sinken der Yacht.

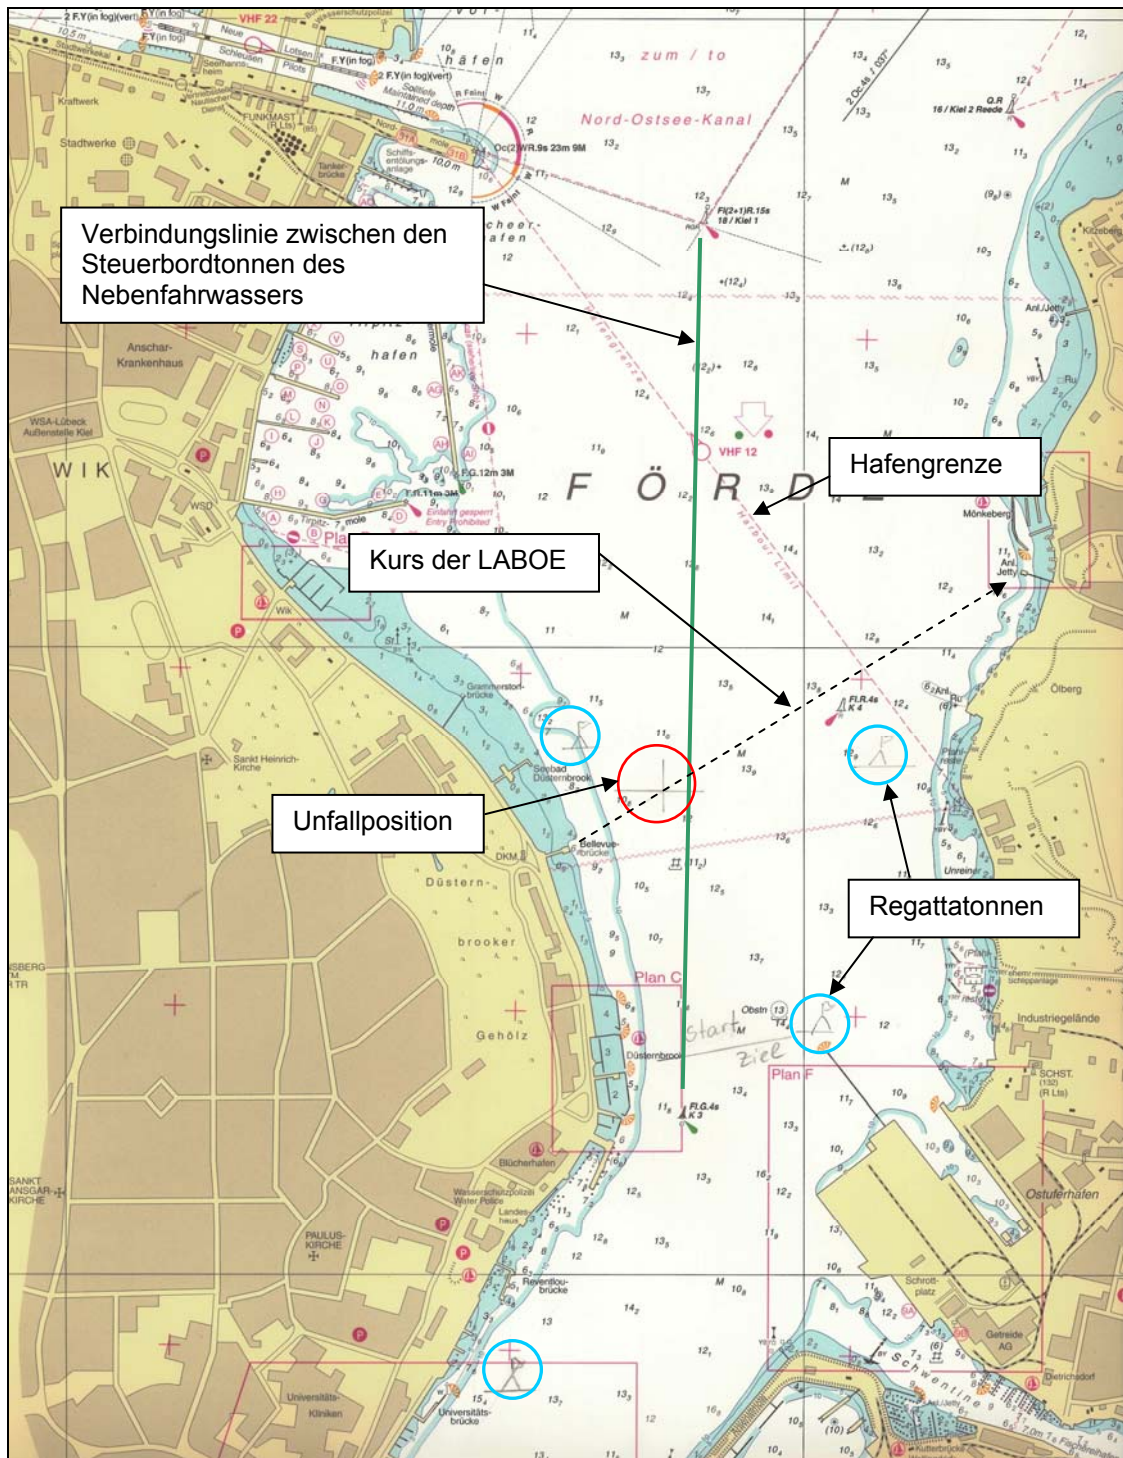
Abbildung 5: Kieler Förde mit Unfallposition und steuerbordseitiger Begrenzung des Fahrwassers; Seekarte 34 des BSH

Der Unfall ereignete sich auf der Kieler Innenförde auf einer Wasserfläche innerhalb der festgelegten Hafengrenzen des Kommunalhafens Kiel (vgl. Abbildung 5). In diesem Bereich gilt vorrangig das Landesrecht<sup>3</sup>.

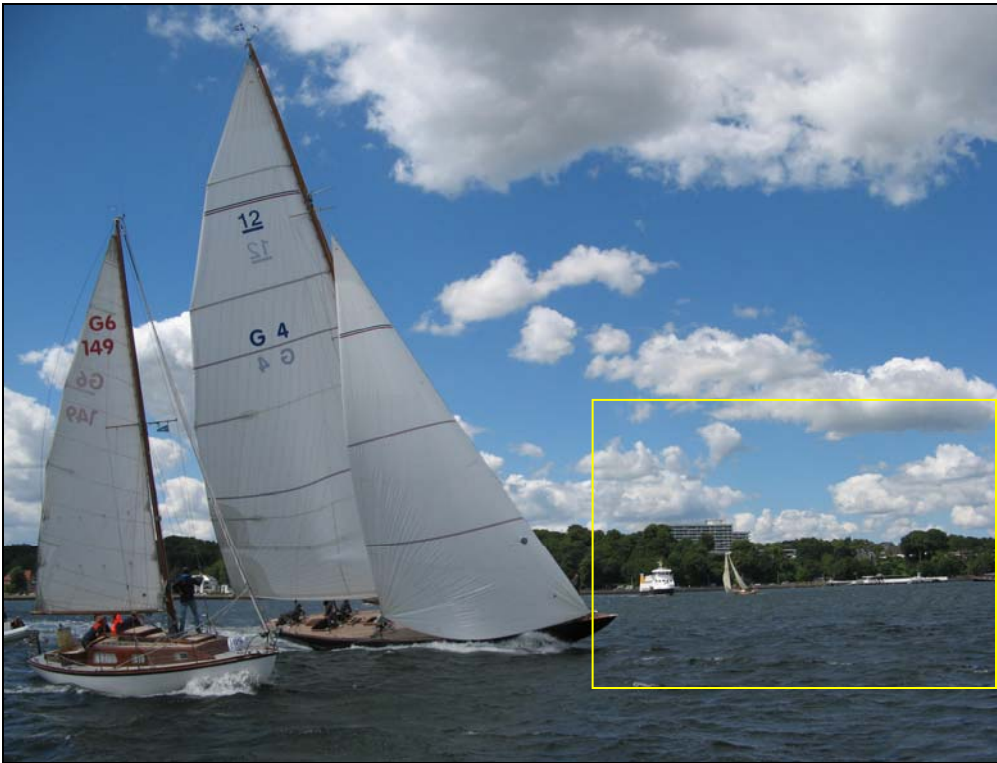
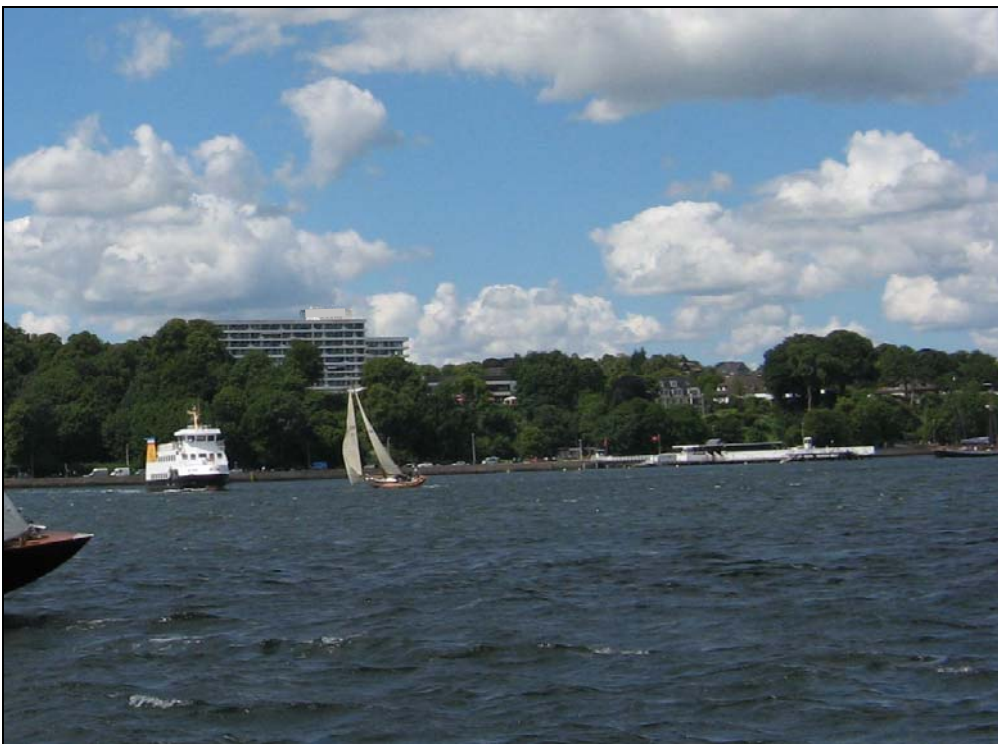
Abbildung 6: Ausgangsbild, im Hintergrund LABOE und RØDE ORM

Die Abbildungen 6 und 7 zeigen die RØDE ORM kurz vor dem Zusammenstoß mit der LABOE. Das Gebiet rechts der RØDE ORM ist frei.

Abbildung 7: Vergrößerung des Bildausschnitts aus Abbildung 6

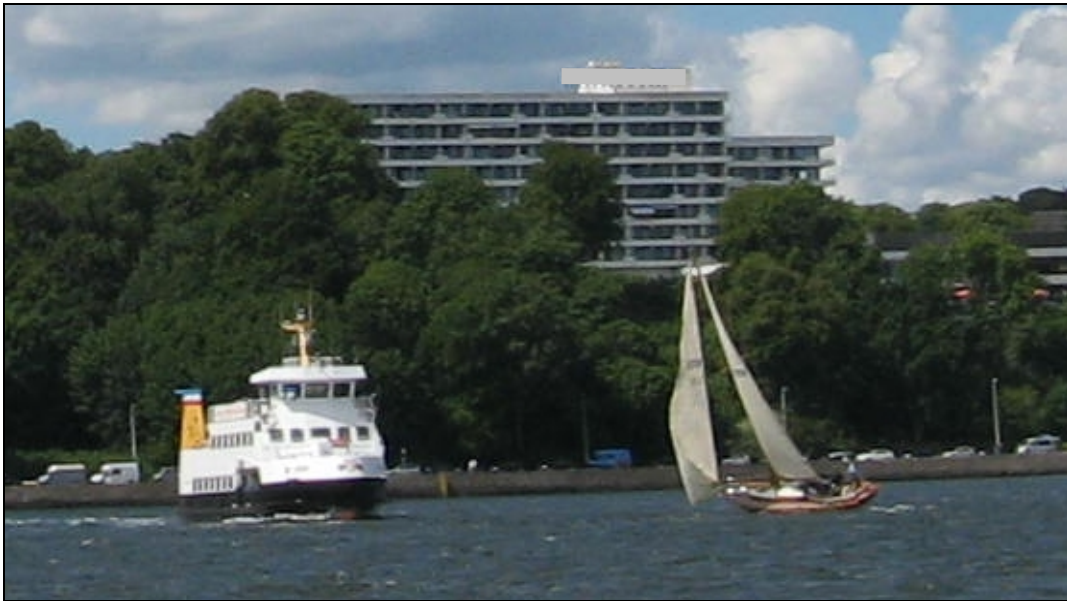
Abbildung 8: Nochmalige Vergrößerung des Bildausschnitts aus Abbildung 6

Die Vergrößerung in Abbildung 8 zeigt deutlich die RØDE ORM mit nicht vollständig durchgesetztem Vorsegel. Das Großsegel hat Druck aufgebaut und krängt die Yacht nach Backbord. Die Geschwindigkeit der Yacht ist unbestimmt. Zwar ist Kielwasser erkennbar, dies könnte aber auch von der Wende herrühren.

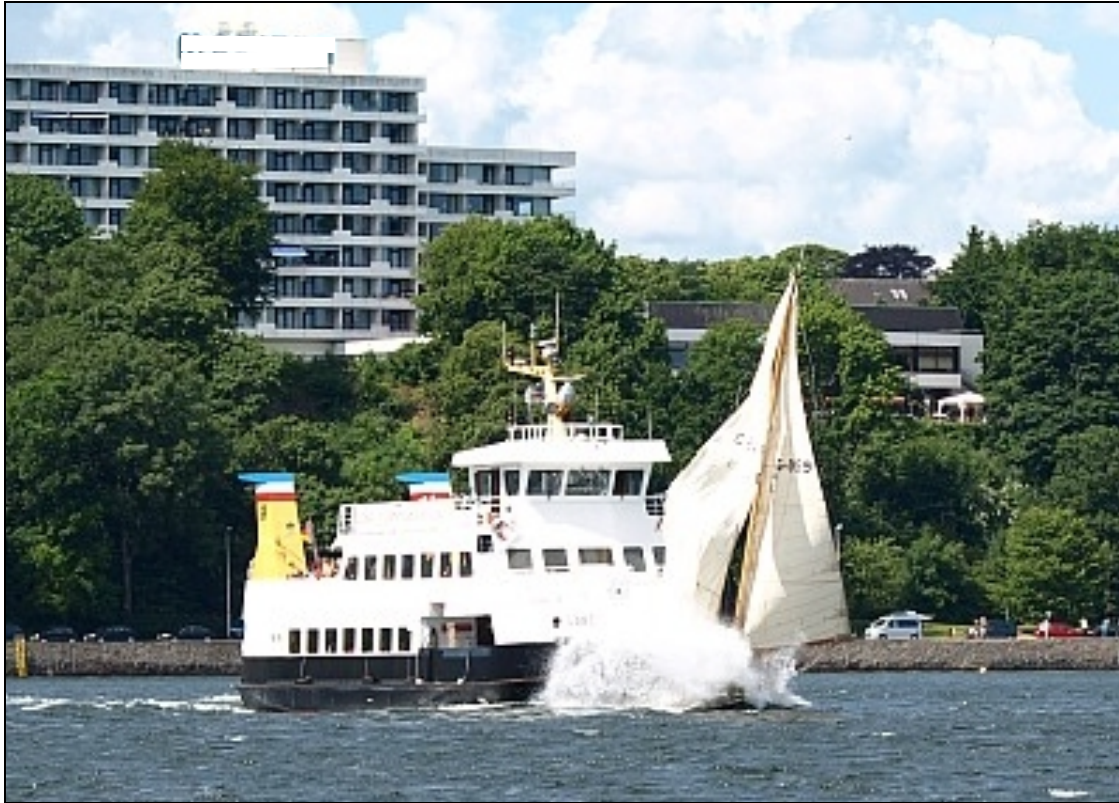
Abbildung 9: Kollision LABOE mit RØDE ORM

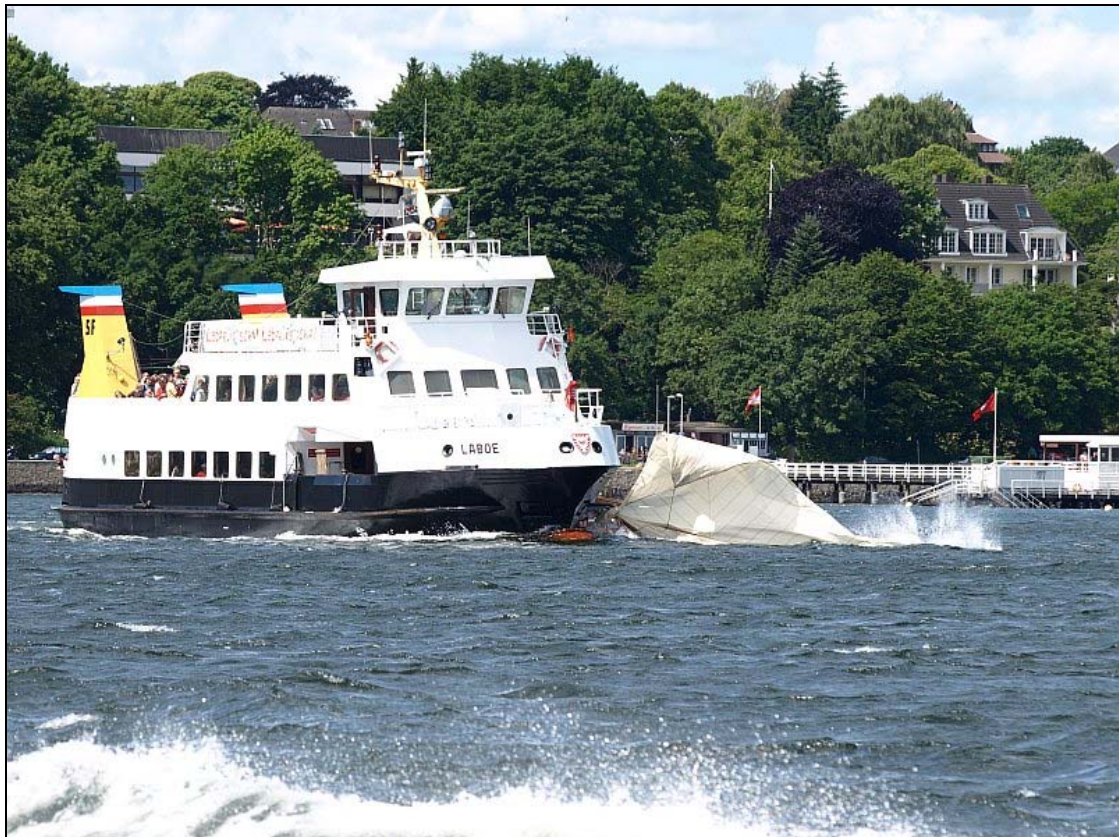
Abbildung 10: LABOE mit Restfahrt voraus

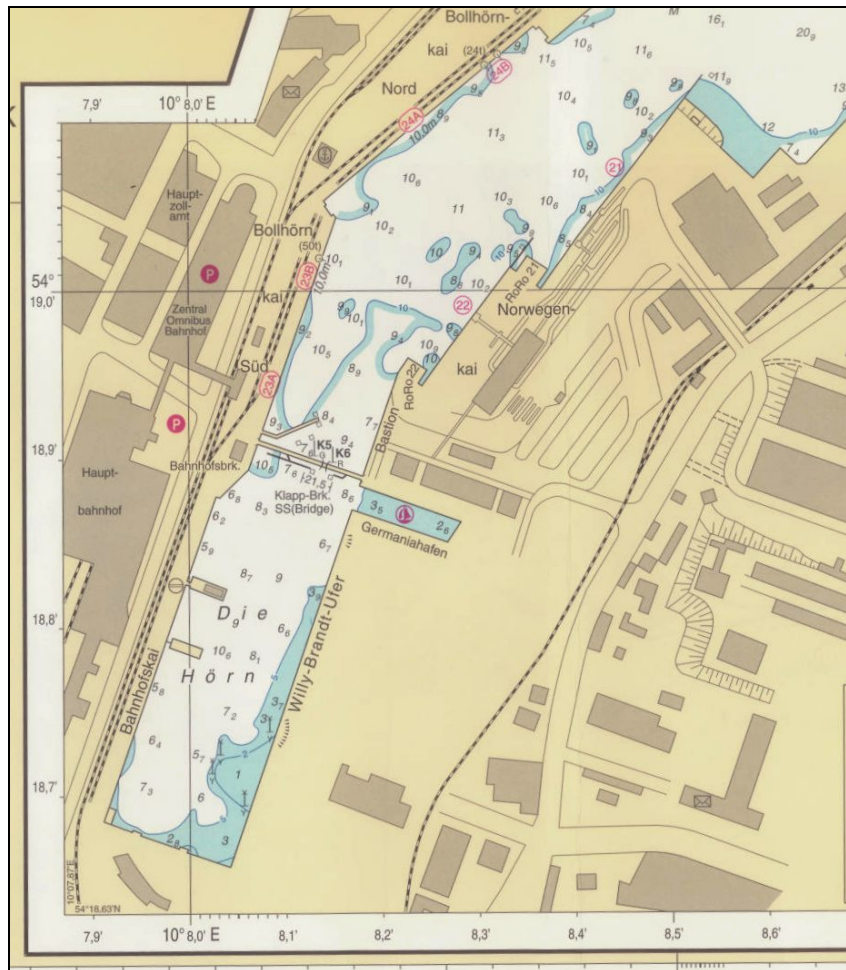
Abbildung 12: Seekartenausschnitt aus Seekarte 34, Teilplan G; Klappbrücke in der Hörn mit Dalben K 5 und K 6

Für die nördlichen Dalben der Hörnbrücke wird in der Seekarte (Abbildung 12) die Signatur Pfahl oder Stange benutzt, die mit einem grünen bzw. roten Anstrich versehen sind. Sie könnten damit als Fahrwassermarkierung gelten, da nach Anlage I zu § 5 SeeSchStrO Fahrwassermarkierungen die Form von Tonnen, Pricken oder Stangen haben können. Stangen sind danach aber immer mit einem Toppzeichen zu versehen. Tatsächlich sind vor der Brücke Pfähle/Dalben gerammt. Die Pfähle sind schwarz mit einer entsprechenden grünen bzw. roten Markierung am oberen Ende. Sie weisen kein Toppzeichen auf. Ohne Toppzeichen entsprechen sie nicht den Vorgaben der SeeSchStrO. Dass die Pfähle dennoch als Fahrwassermarkierung gelten ergibt sich aus der Tatsache, dass sie mit K 5 und K 6 beschriftet sind und

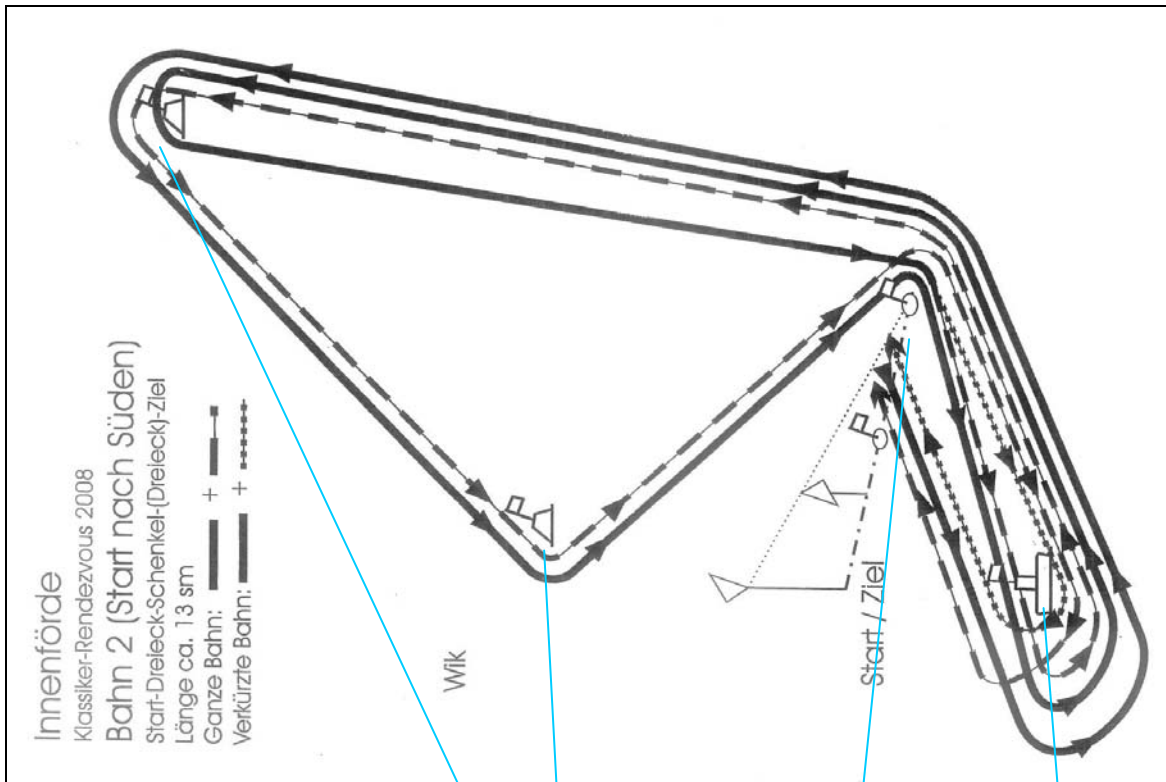
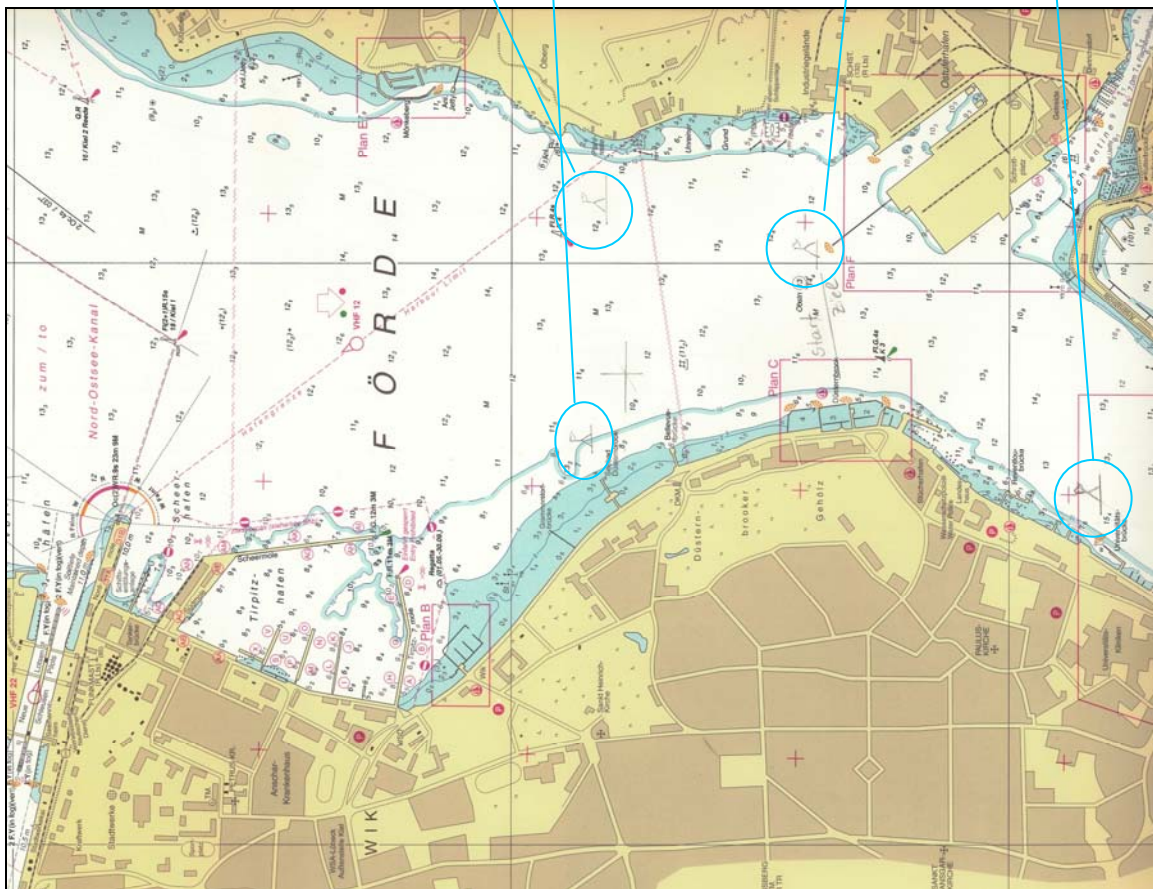
Anmerkung: Der Kurs führte fast vollständig durch das Fahrwasser (siehe Abbildungen 13 und 14). Mit dieser Auflage ist es nahezu unmöglich, Regatten in der Kieler Innenförde durchzuführen.

Abbildung 13: Bahnkarte der Regatta „Klassiker Rendezvous 2008 zur Kieler Woche“

Abbildung 14: Lage der Bahnmarken innerhalb der Innenförde, Seekarte 34 des BSH
