**Bundesstelle für Seeunfalluntersuchung**  
**Federal Bureau of Maritime Casualty Investigation**  
Bundesoberbehörde im Geschäftsbereich des Bundesministeriums  
für Verkehr, Bau und Stadtentwicklung

## Summarischer Untersuchungsbericht 31/09

# **Personenunfall mit Todesfolge an Bord des Fischerbootes Tanja am 6. Februar 2009 im Hafen Burgstaaken (Fehmarn)**

1. Dezember 2009

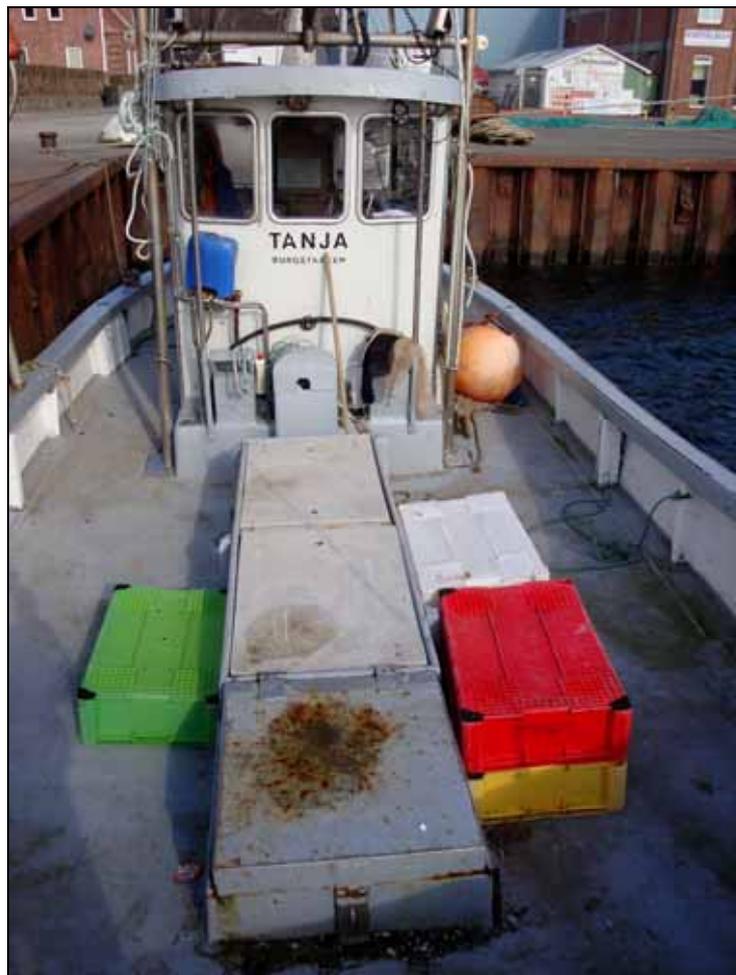
Nach Aussage eines Zeugen hatte der später verunglückte 84-jährige Nebenerwerbsfischer am Vormittag des Unfalltages eine bis zum Rand mit Stellnetzen gefüllte Netzstiege mit dem Ladegeschirr an Bord genommen. Diese wurde auf dem Hauptdeck auf der Fischraumabdeckung abgesetzt. Wegen der Dimensionen der Netzstiege, die breiter war, als die Fischraumabdeckung, wurde hierfür die Abstellfläche mit Kunststoffkisten provisorisch vergrößert (vgl. **Abb. 3** und **4**).

**Abbildung 3: Fischraumabdeckung mit Abstellflächenverbreiterung**

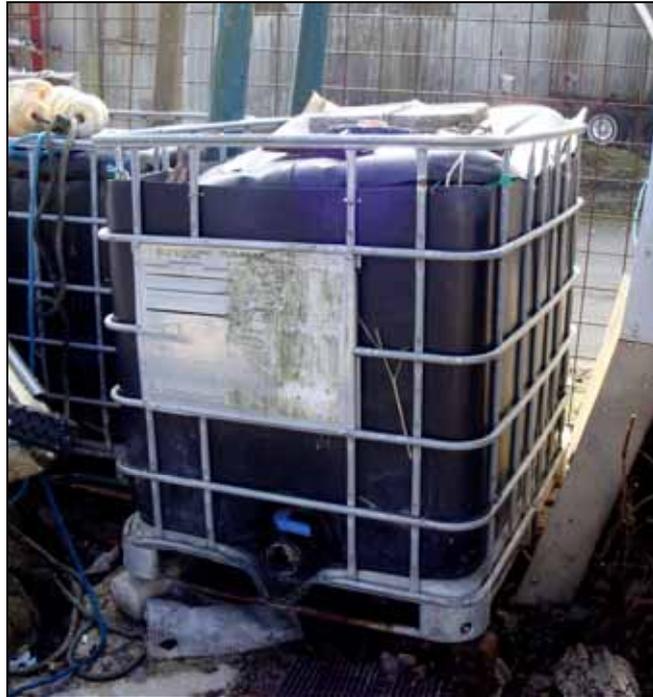
**Abbildung 4: Netzstiege**

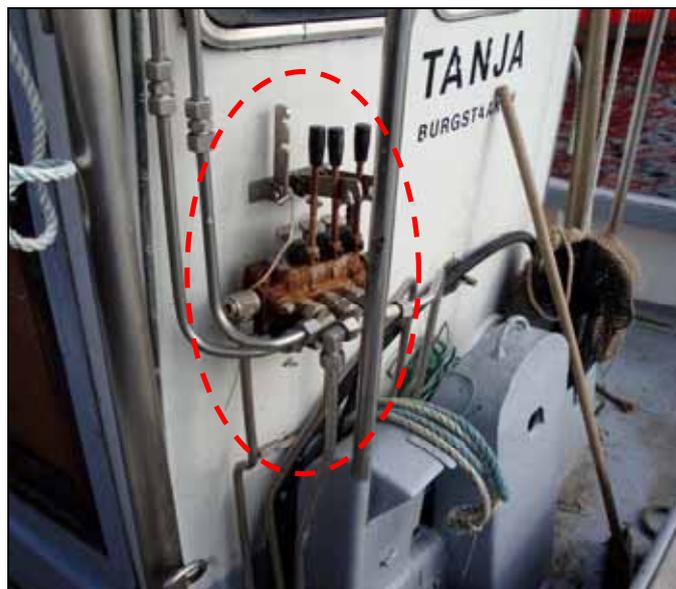
Nachdem der Fischer, der anschließend wie üblich allein zum küstennahen Fanggebiet gefahren war, dort etwa ein Drittel der Netze ausgebracht hatte, kehrt er in den Hafen zurück. Hier waren ihm zwei zufällig in der Nähe befindliche Zeugen dabei behilflich, die Netzstiege wieder an Land zu setzen. Während der Fischer selbst hierzu den an der Steuerbordseite der Vorkante des Brückenhauses befindlichen Hydraulikantrieb der Seilwinde des Ladegeschirrs in Betrieb nahm (vgl. **Abb. 5**) und die Last dadurch anhub, zogen die beiden Zeugen die Stiege auf die Pier.

**Abbildung 5: Bedienstand für Ladegeschirrhraulik**

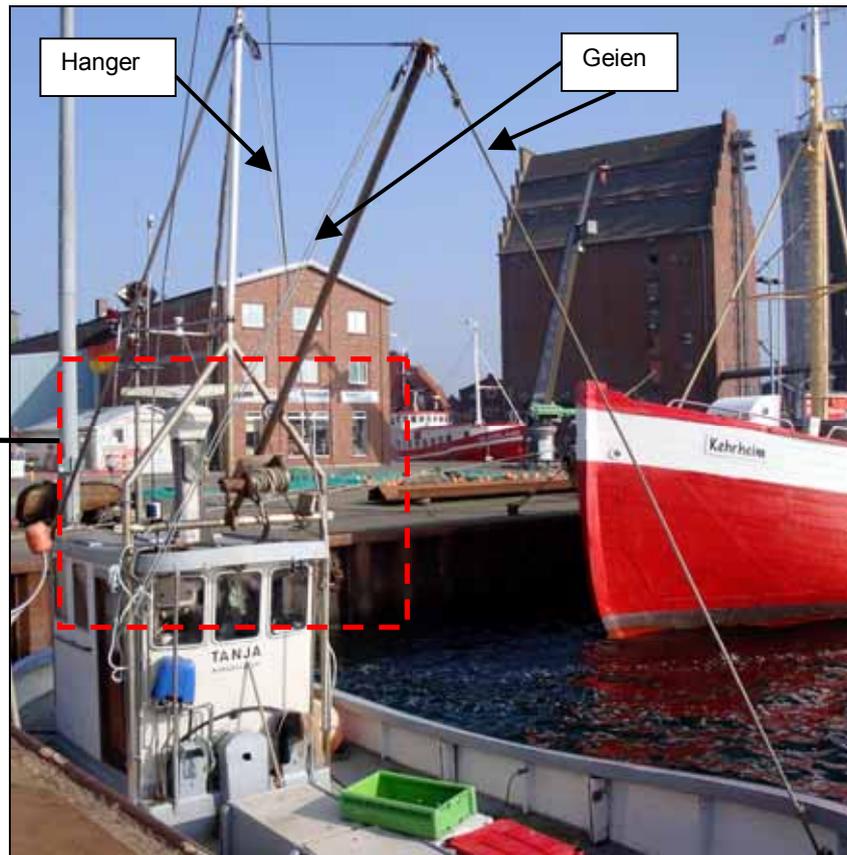
Bei dem an Bord verwendeten Hebezeug handelt es sich um eine wahrscheinlich in den 1990er Jahren nachträglich installierte Leichtbaurohrkonstruktion mit dem Funktionsprinzip eines einfachen Schwingbaums (vgl. **Abb. 6**). Der Mastaufbau besteht aus zwei vertikalen Grundstützen, die backbord und steuerbord an der Vorkante des Deckshauses verlaufen und auf dem Hauptdeck jeweils mit einer Grundplatte verschraubt sind (vgl. **Abb. 8**). Diese Stützen sind oberhalb des Deckshauses durch eine Querstrebe miteinander verbunden, treffen weiter oben Y-förmig aufeinander und stützen nunmehr den auf die Querstrebe aufgeschweißten eigentlichen Mast. An dessen oberen Ende ist der Hangerblock angeschlagen. Der Hanger<sup>3</sup> besteht aus einer Kombination aus Draht- und Fasertauwerk (vgl. rote Markierung in **Abb. 7**), Geien<sup>4</sup> und Lastseil bestehen aus Fasertauwerk.

Abbildung 6: Ladegeschirr (Gesamtansicht)

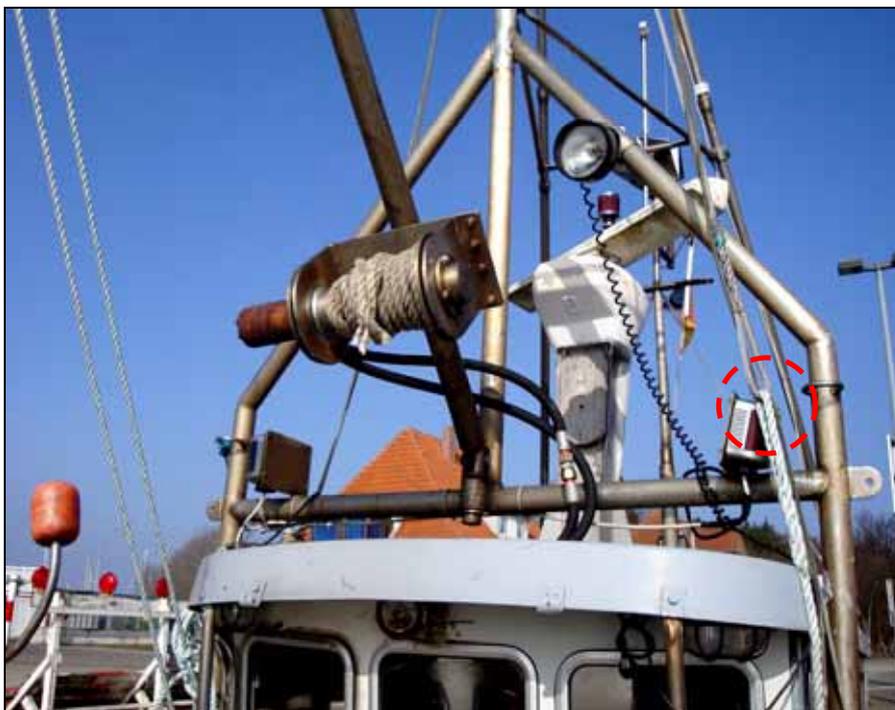
Abbildung 7: Ladegeschirr (Detailaufnahme Querverstrebung des Mastes)

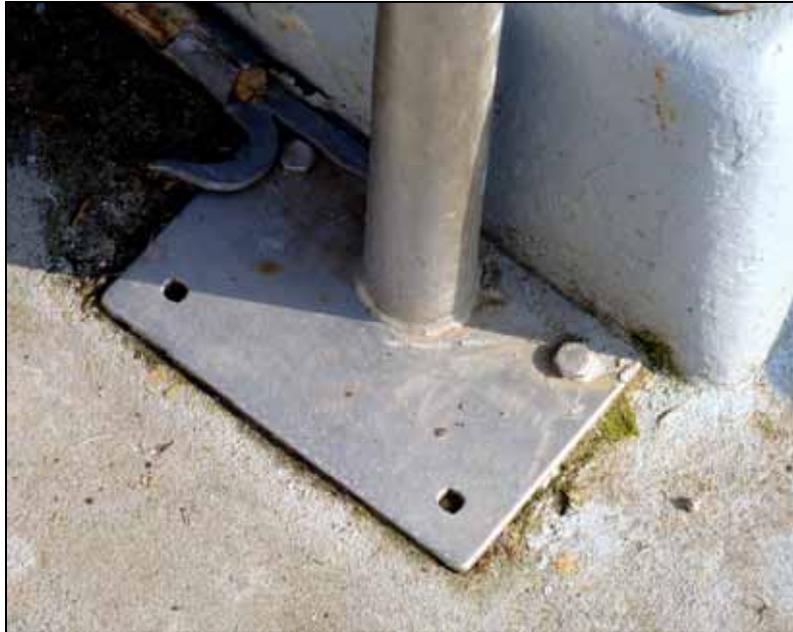
Bei der Augenscheinnahme der Mastkonstruktion fiel auf, dass die Grundplatte der Steuerbordgrundstütze mit dem Boden des Hauptdecks nur an zwei von vier möglichen Punkten verschraubt (vgl. **Abb. 8**) war.

**Abbildung 8: Grundplatte der Steuerbordmaststütze**

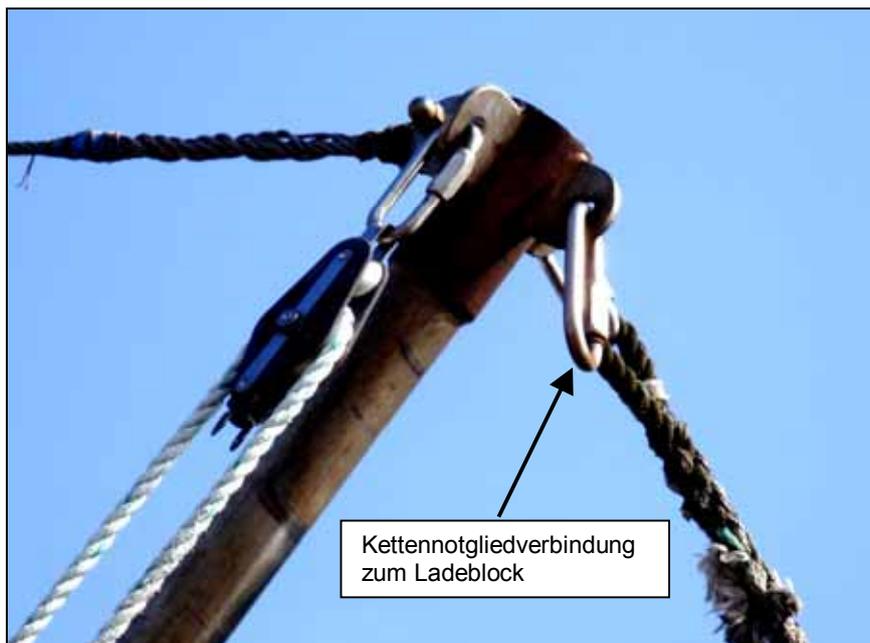
Der Ladeblock war mit seiner beim Unfall gebrochenen Öse ebenso wie die Talje der Steuerbordgei und das Auge der Backbordgei über ein mit einer Schraubsicherung versehenes so genanntes Kettennotglied an der Baumnock angeschlagen (vgl. **Abb. 9**).

**Abbildung 9: Baumnock mit angeschlagenen Kettennotgliedern**

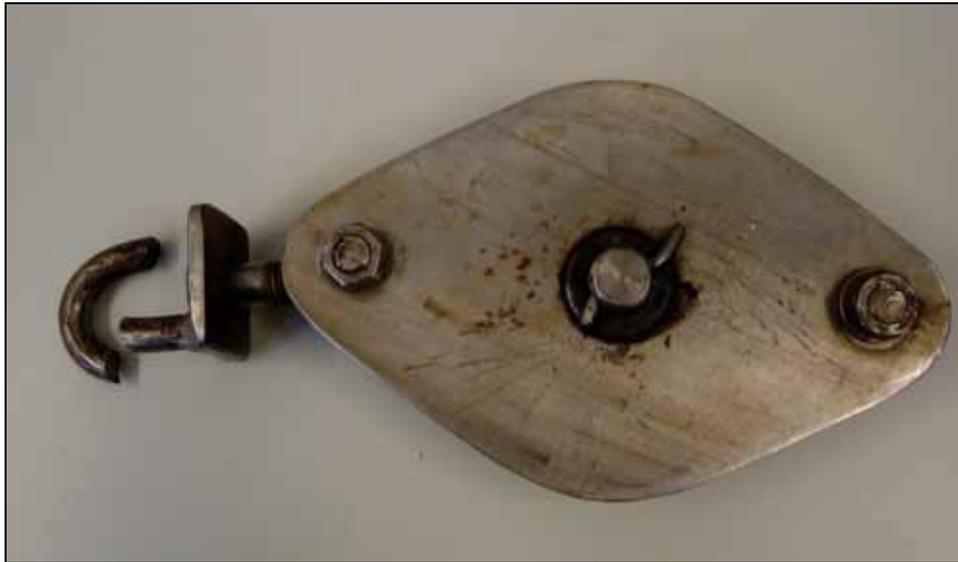
Der Block ist aus einem rostfreien Stahl gefertigt. An dem Block befindet sich auf einer Seite eine gebrochene Öse (vgl. **Abb. 10**).

**Abbildung 10: Ladeblock mit gebrochener Öse**

Sowohl bei dem Haken als auch bei der an dem Block angebrachten Öse handelt es sich um Teile, die keiner normalen Fertigung entsprechen. Bei der Öse wurde ein gut schweißbarer austenitischer Stahl mit einem nicht schweißgeeigneten Chromstahl verbunden. Beim Schweißen von derartigen Chromstählen bestehen mehrere schwerwiegende Probleme, die meist zu Rissen direkt nach dem Schweißprozess führen. Darüber hinaus werden diese Stähle beim Schweißen für interkristalline Korrosion sensibilisiert. Diese Korrosionsart hat zu einer Schädigung des Bügels geführt, der dann unter Last verformungslos gebrochen ist. Das Schweißen dieser Öse ist als schwerwiegender Fehler und als primäre Schadenursache anzusehen.

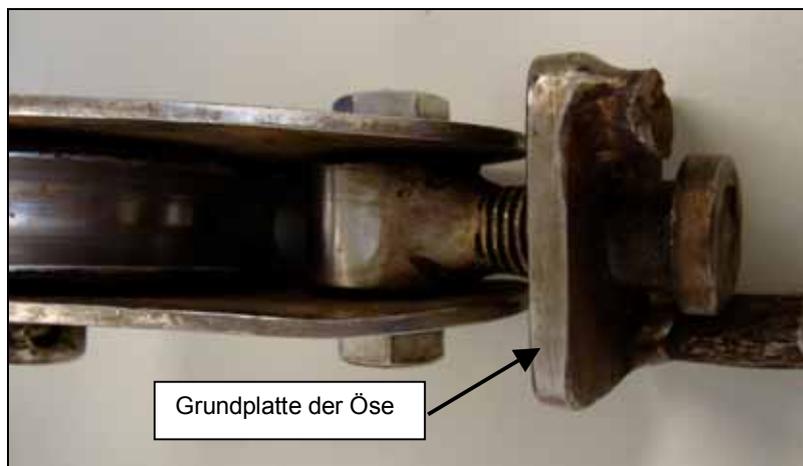
Auf die Schraube, die den Block an der Ösenseite zusammenhält ist eine Buchse gesteckt. An dieser Buchse ist eine weitere Schraube angeschweißt, deren Kopf in der Grundplatte der Öse steckt (vgl. **Abb. 11**).

**Abbildung 11: Ösenhalterung (Nahaufnahme von der Seite)**

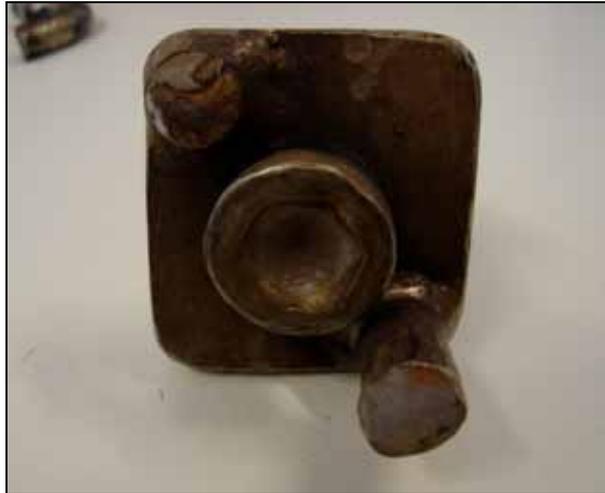
Bei der auf die Buchse geschweißten Schraube handelt es sich um eine Schraube mit Innensechskant, deren Kopf weitgehend abgeschliffen worden ist (vgl. **Abb. 12**).

**Abbildung 12: Ösenhalterung (Draufsicht Bruchseite)**

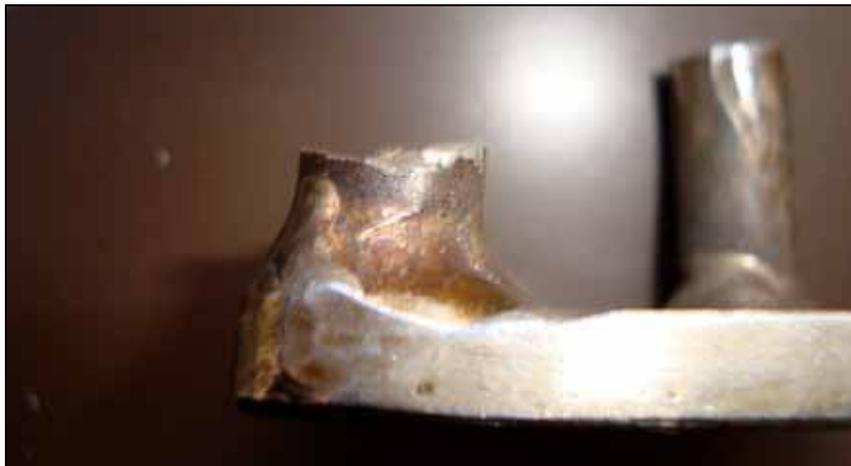
**Abbildung 13** zeigt die Grundplatte der Öse mit den Resten des aufgeschweißten und gebrochenen Bügels der Öse. Der primäre Bruch liegt dicht neben der Schweißnaht auf der linken Seite.

**Abbildung 13: Grundplatte der Öse (Seitenansicht)**

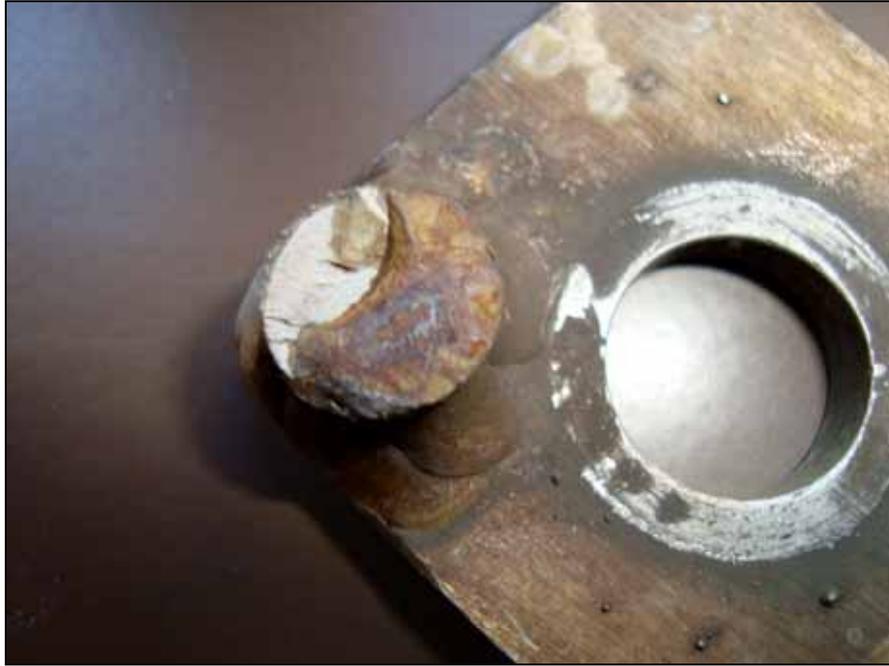
Die Bruchflächen des Bügels sind in **Abb. 14** und **15** dargestellt. Der primäre Bruch (**Abb.14**) ist teilweise angerostet. Bei Betrachtung mit einer Lupe ist sowohl in dem nicht angerosteten als auch in dem angerosteten Bereich eine kristalline Struktur erkennbar. Offenbar ist der Bruch in zwei Stufen entstanden, wobei der ältere Teil des Bruchs etwas verrostet ist. Der sekundäre Bruch (**Abb. 15**) ist etwa 20 mm von der Schweißnaht entfernt entstanden. Die Bruchlage und Richtung korrespondiert mit dem zu erwartenden Verhalten des Bügels, nachdem er auf der Gegenseite gebrochen war.

**Abbildung 14: Detailaufnahme der primären Bruchfläche**

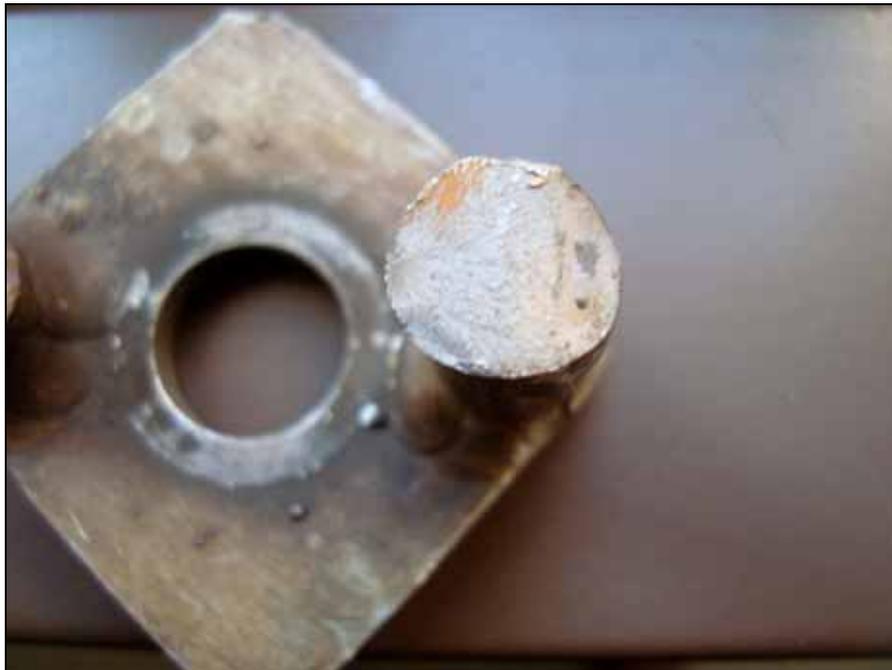
**Abbildung 15: Detailaufnahme der sekundären Bruchfläche**

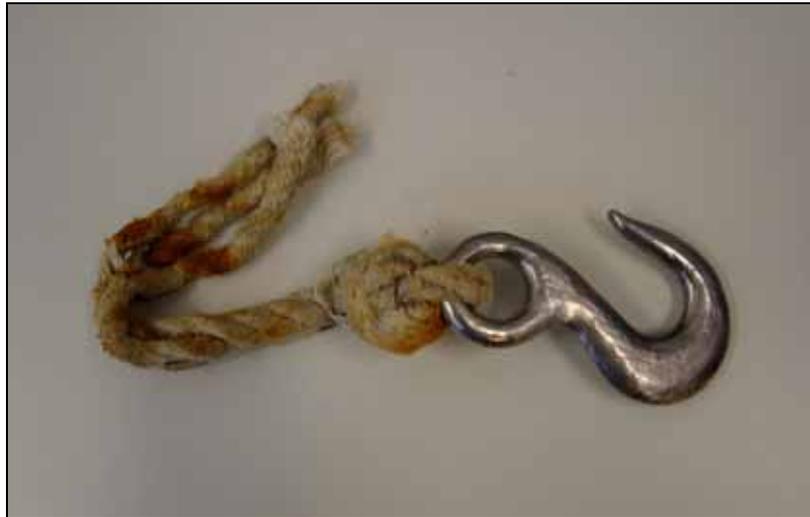
Der aus austenitischem Chrom-Nickel-Stahl gefertigte Lasthaken mit dem kurzen Seilstück ist in **Abb. 16** dargestellt. Bei der Betrachtung fällt zunächst auf, dass der Sicherungsbügel fehlt, den jeder Haken nach den DIN-Vorgaben haben muss.

**Abbildung 16: Haken mit angeknüpftem Seil**

An die Hakenöse wurde das Lastseil geknotet. Dieser Knoten entspricht nicht den Anforderungen an Lastgeschirre, weil erfahrungsgemäß durch Knoten die Tragfähigkeit des Seiles um ein Drittel vermindert wird.

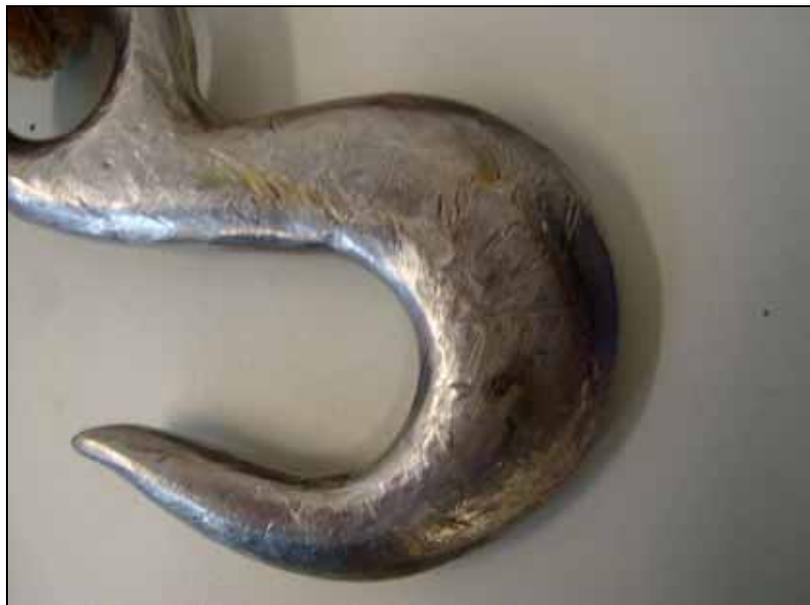
Der Haken ist offenbar von Hand bearbeitet worden. Es sind grobe Schleifspuren vorhanden, wie sie bei der Bearbeitung mit einem Winkelschleifer entstehen (**Abb.17**).

**Abbildung 17: Nahaufnahme Lasthaken**

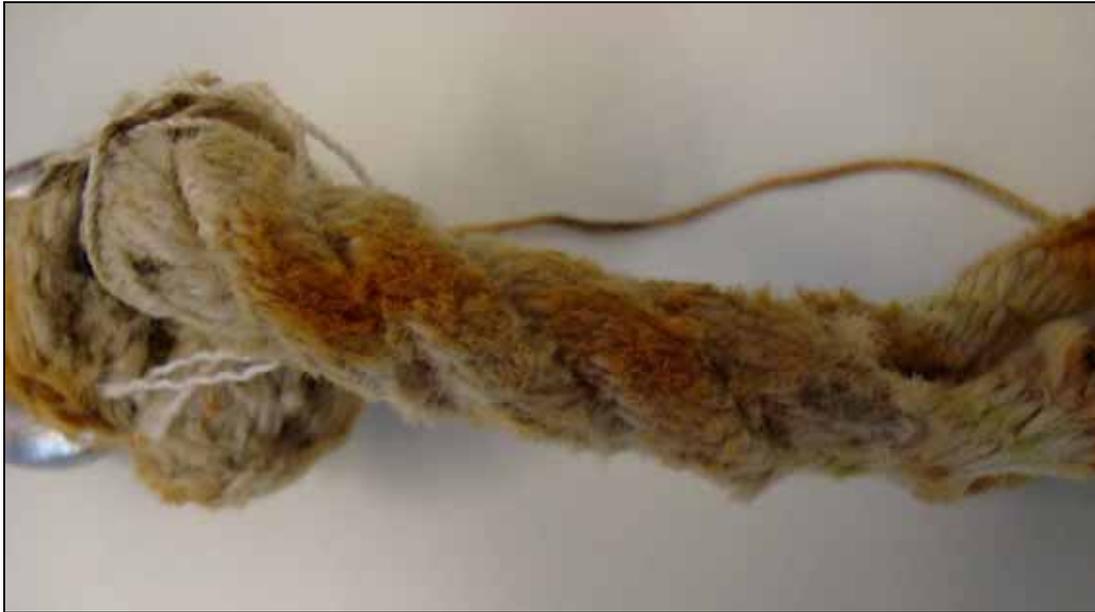
Bei dem Seil handelt es sich um ein Kunstfaserseil mit drei Litzen. Die Enden des Seiles waren abgeschnitten und der Seilverbund hatte sich gelöst. Das Seil wies deutliche Abnutzungsspuren auf (**Abb. 19**). Am Haken war anstatt eines Spleißes ein Knoten vorhanden (**Abb. 16**). Der Seildurchmesser wurde dicht neben dem Knoten gemessen, er betrug ca. 15 mm. Eine Brennprobe ergab, dass es sich um ein Polyamidseil handelt. Nach DIN ISO 1140 handelt es sich um ein Kunstfaserseil Form A mit drei Litzen, einem Nenndurchmesser von 16 mm und einer Mindestbruchkraft von 51,8 kN.

**Abbildung 19: abgenutztes Seilstück**

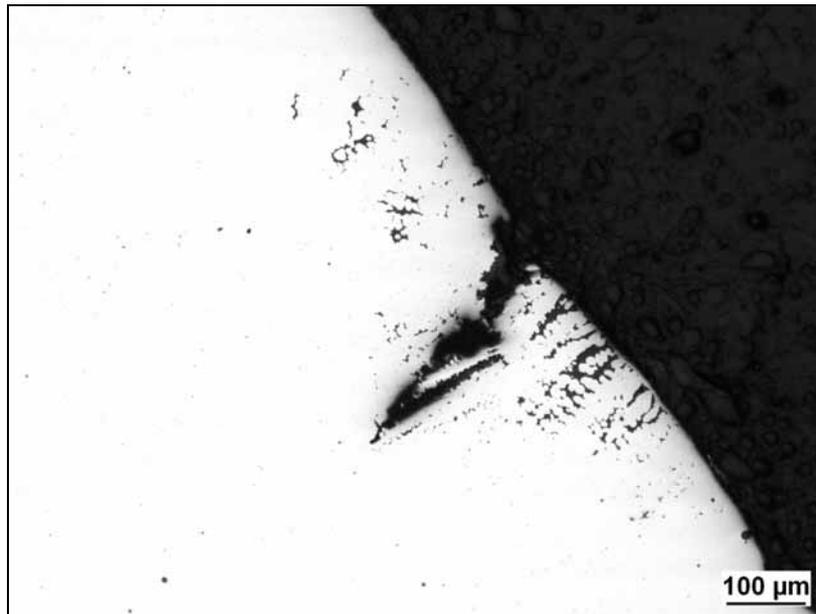
Die metallografische Untersuchung ergab für die beiden Werkstoffe die typischen Gefüge. Die Schweißnaht war als Kehlnaht um den Bügel herum ausgeführt worden. Aufhärtungen durch das Schweißen waren nicht sichtbar. Direkt neben der Aufschmelzlinie und in dem Bereich des primären Bruches war interkristalline Korrosion eingetreten (**Abb. 20**).

**Abbildung 20: Interkristalline Korrosion**

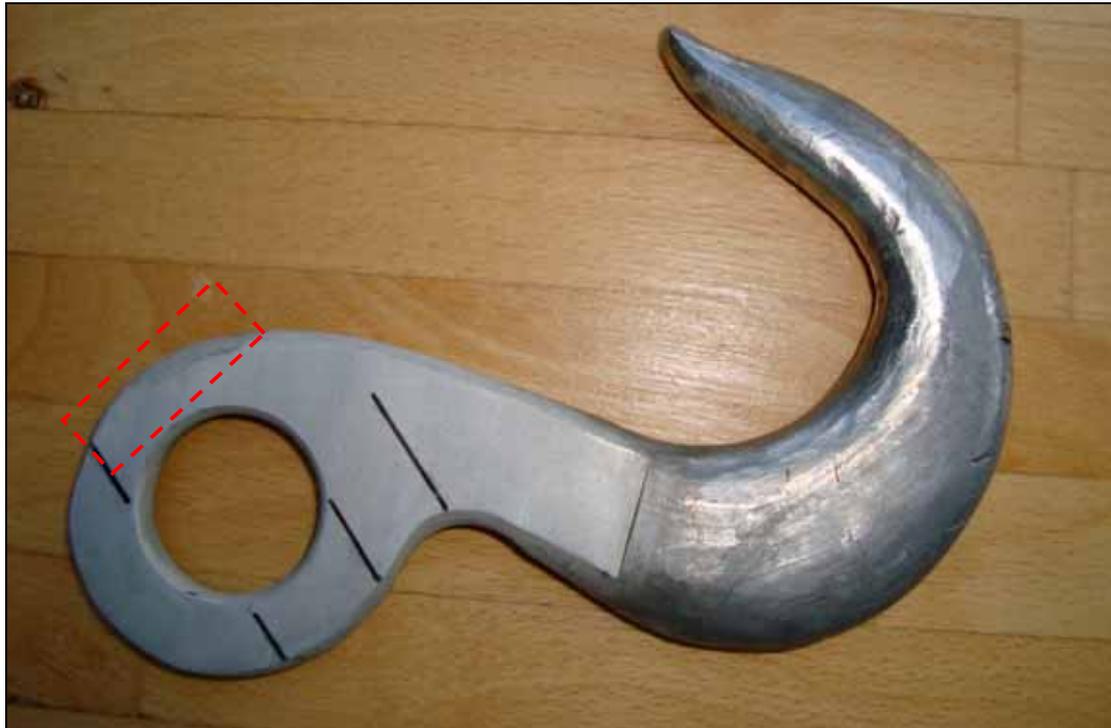
Danach wurde die Oberfläche des Hakens im Bereich der Öse spanend abgearbeitet. Die spanend bearbeitete Fläche wurde fein geschliffen und es wurde eine Makroätzung angefertigt. Damit konnte die Hauptverformungsrichtung in dem Haken festgestellt werden. Außerdem wurde durch die Ätzung eine Fertigungsschweißung am Auge des Hakens sichtbar gemacht. **Abbildung 21** auf der nächsten Seite des Berichtes zeigt den Haken. Die Fertigungsschweißung (vgl. rote Markierung in **Abb. 21**) hebt sich optisch leicht erkennbar vom Grundwerkstoff im Auge oben ab.<sup>6</sup> Die Verformungsrichtung war nur mit Hilfe einer Lupe sichtbar. Sie ist mit schwarzem Stift in das Bild eingetragen.

**Abbildung 21: Haken mit Fertigungsschweißung (rot markiert) und Walzrichtung<sup>7</sup>**

Der Haken ist, wie die Untersuchung der Walzrichtung zeigt, aus einem Blech gefertigt worden. Das Fehlen des Sicherheitsbügels hätte auf jeden Fall beanstandet werden müssen. Die erste plastische Verformung des Hakens setzt bei 20 kN ein. Bei Haken wird typischerweise eine Prüflast angewendet, die dem 1,5-fachen der Tragfähigkeit entspricht. Etwas oberhalb der Prüflast tritt die erste Verformung ein. Die Tragfähigkeit des Hakens kann daher etwa mit 1,2 t angenommen werden.
