Bundesstelle für Seeunfalluntersuchung
Federal Bureau of Maritime Casualty Investigation
Bundesoberbehörde im Geschäftsbereich des Bundesministeriums
für Verkehr, Bau und Stadtentwicklung

Untersuchungsbericht 400/08

Schwerer Seeunfall

**Personenunfall an Bord des
HSC POLARSTERN am 4. August 2008
auf der Rückfahrt von Helgoland nach Emden**

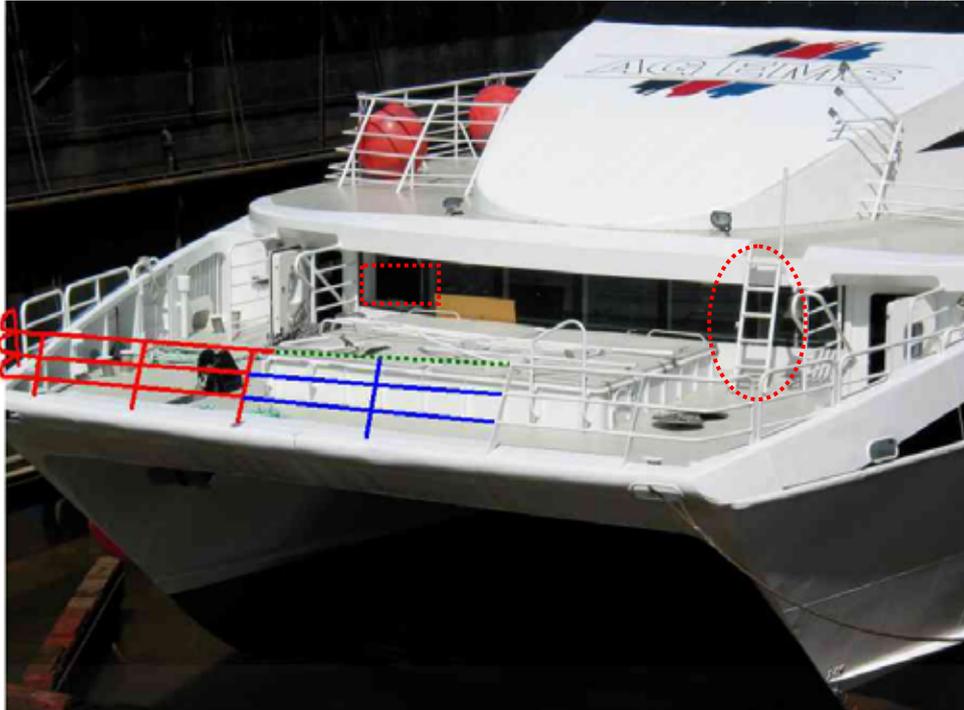
Bereich der Außenhaut als auch im sonstigen Vorschiff an diversen Stellen auf (vgl. hierzu die exemplarische Auswahl **Abb. 7 bis 14**). Ein ca. 6,5 m langes Teilstück der Bugreling (ca. drei Viertel der Gesamtlänge) riss von der Steuerbordseite ausgehend ab und zerbrach seinerseits zeitgleich oder zu einem späteren Zeitpunkt in zwei Segmente von 3,9 bzw. 2,6 m Länge¹⁹ (vgl. rote und blaue Markierung in **Abb. 7**). Die oberste Strebe des kürzeren der beiden Segmente (Handlauf, vgl. grüne Markierung in **Abb. 7**) ging dabei im Gegensatz zu den sonstigen Bruchstücken im Verlauf der Ereignisse über Bord.

Abbildung 7: abgerissene Segmente der Bugreling; zerstörte Frontscheibe²⁰

²⁰ Anm.: Die rote Markierung rechts im Bild zeigt die Niedergangleiter, an der sich die Reling (bzw. ein Teil hiervon) nach dem Abriss laut Zeugenaussage zunächst verkeilt haben soll.

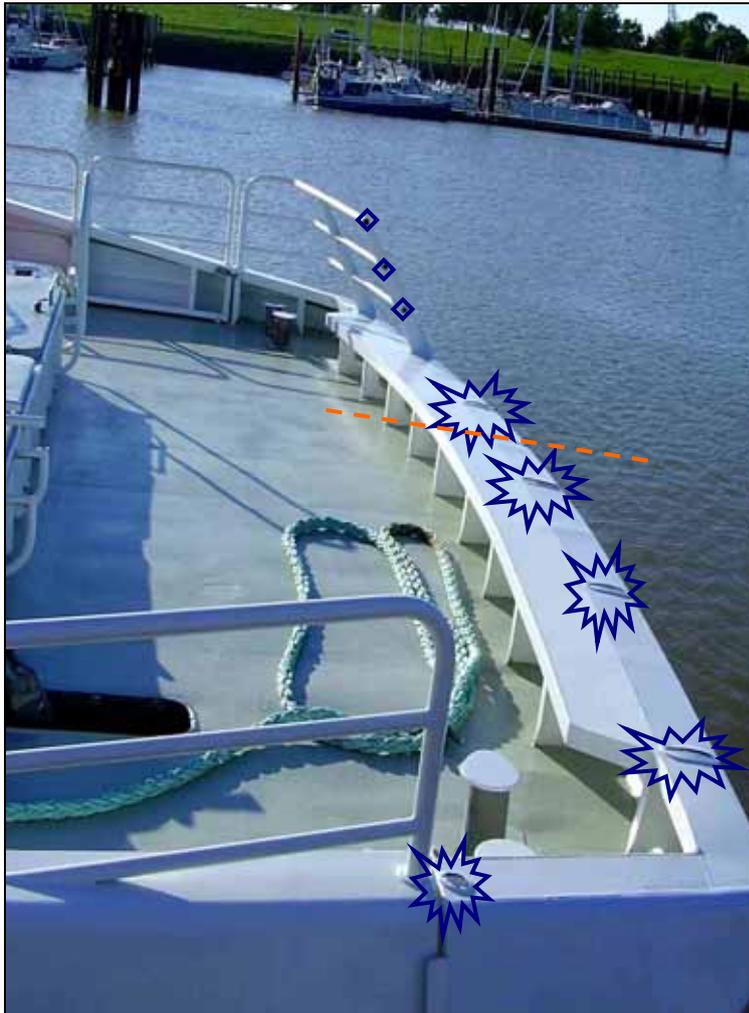
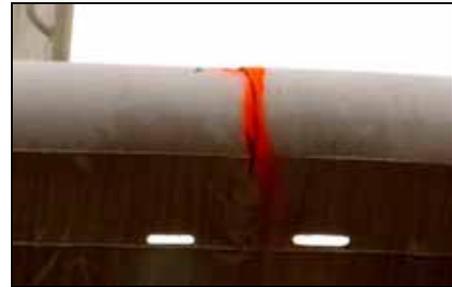
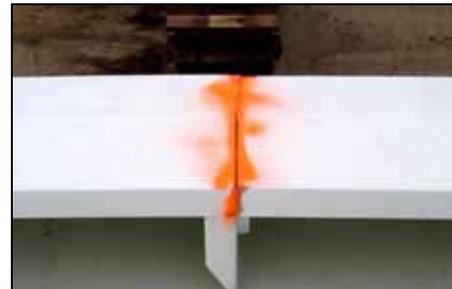
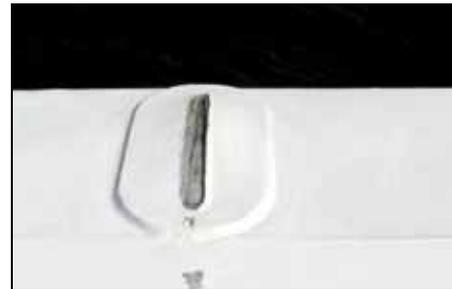
Riss von vorn fotografiert

Riss von oben fotografiert

Abrissstelle Reling (exemplarisch)

Abbildung 8: Riss im Bugsüß (orange Linie) und Abrissstellen der Bugreling (blau)

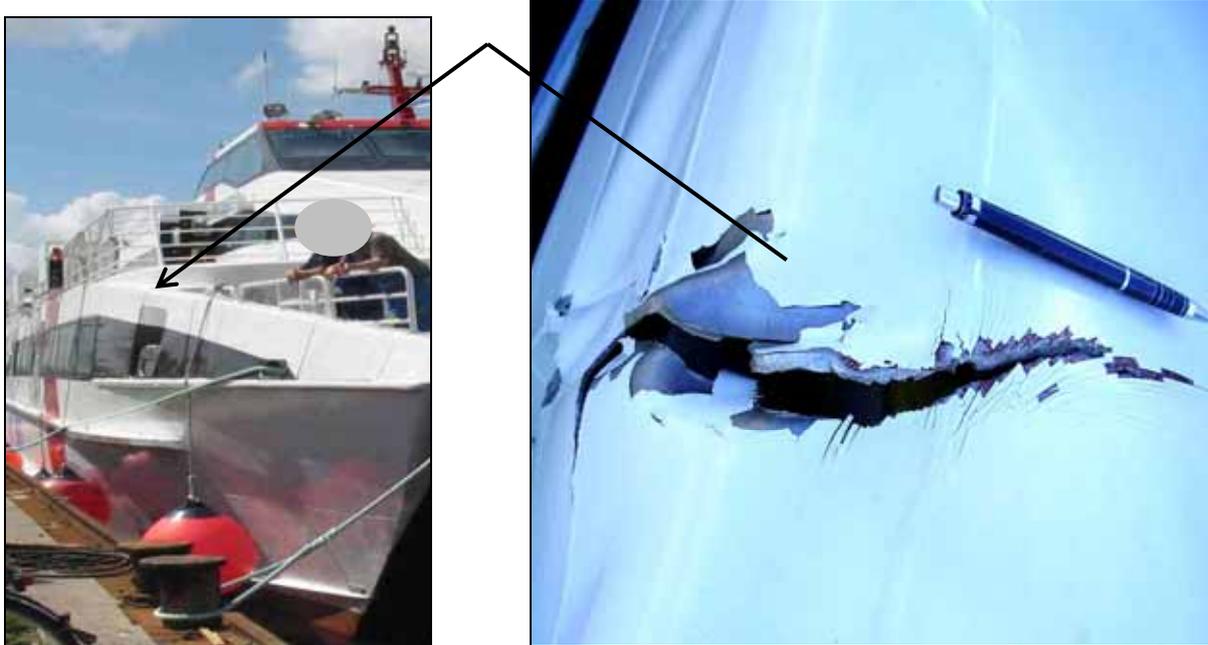
Abbildung 9: Riss an Steuerbord im Übergang Seitenwand / Dach Passagiersalon

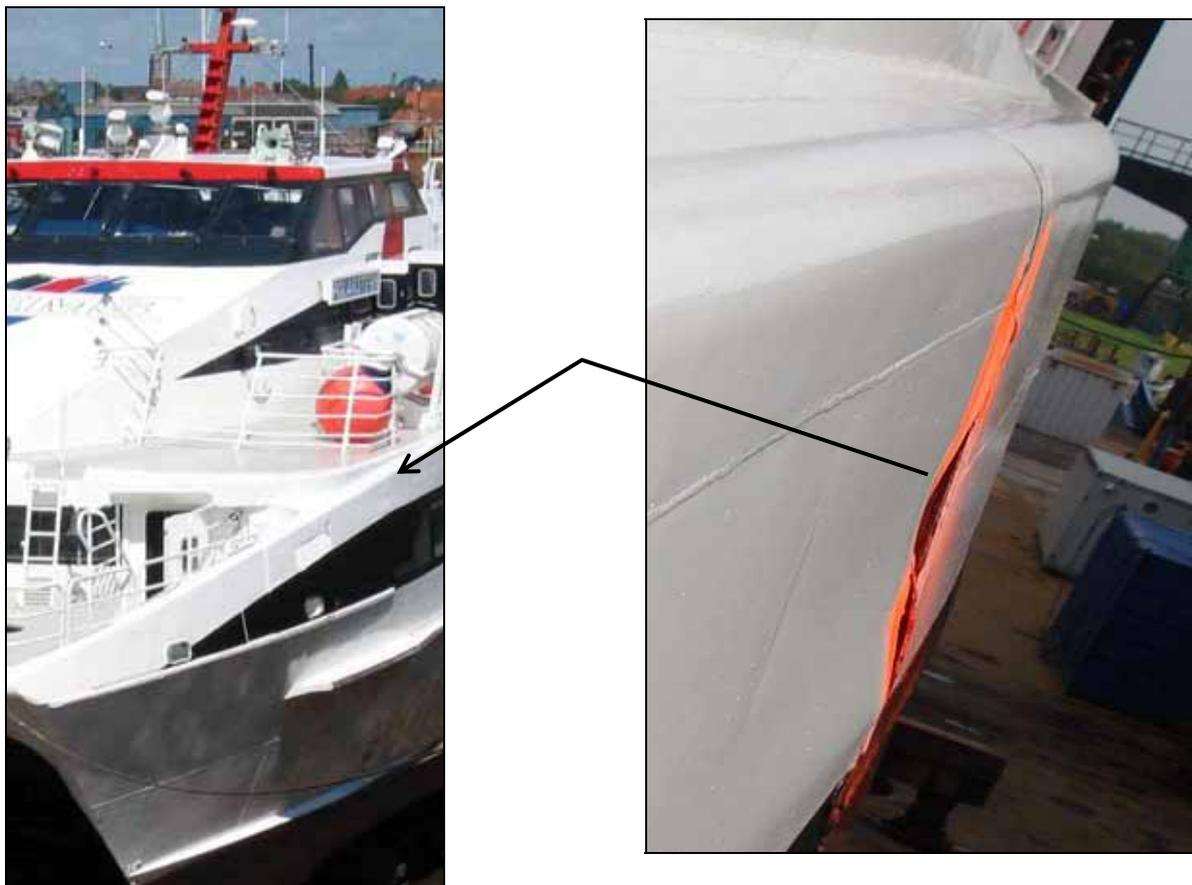
Abbildung 10: Riss in der Seitenwand an der Backbordseite

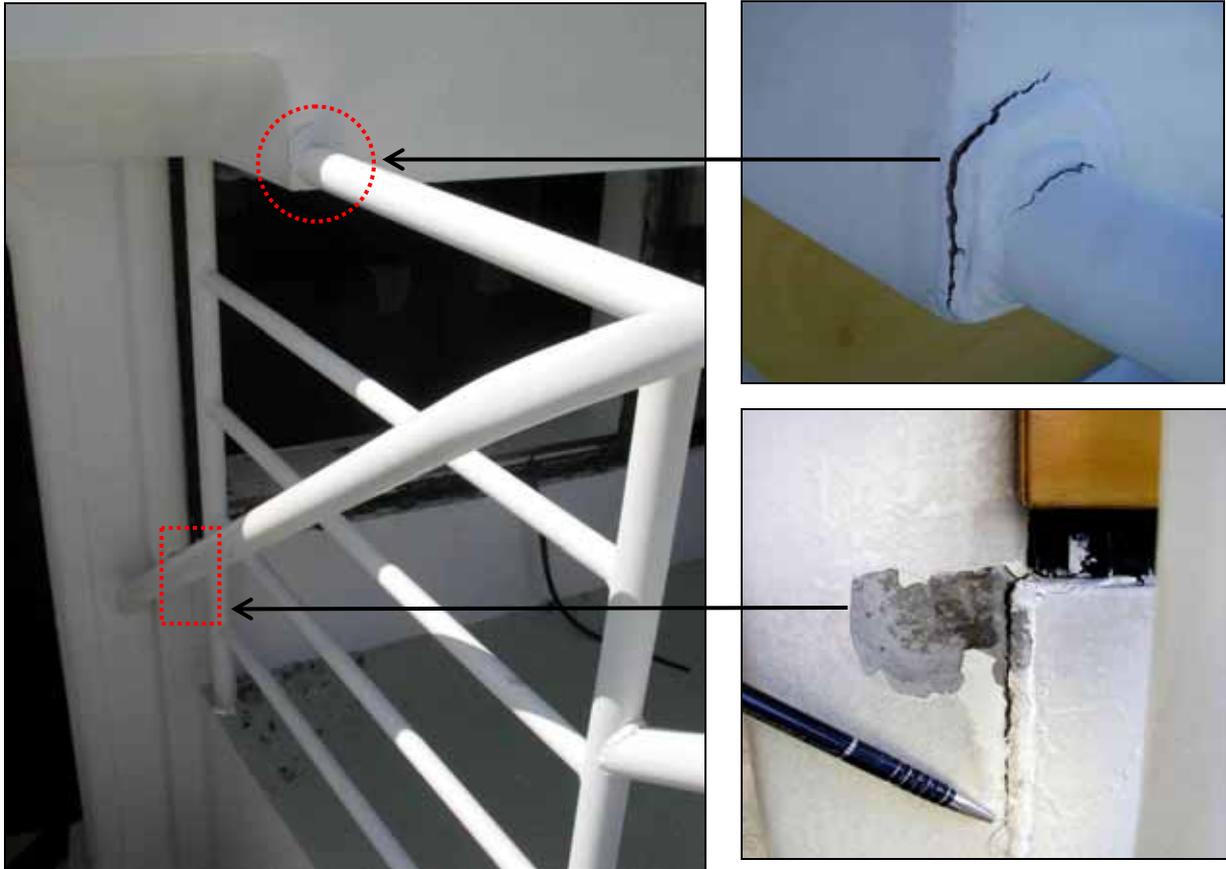
Abbildung 11: gerissene Schweißnähte in der Nähe des zerstörten Salonfensters

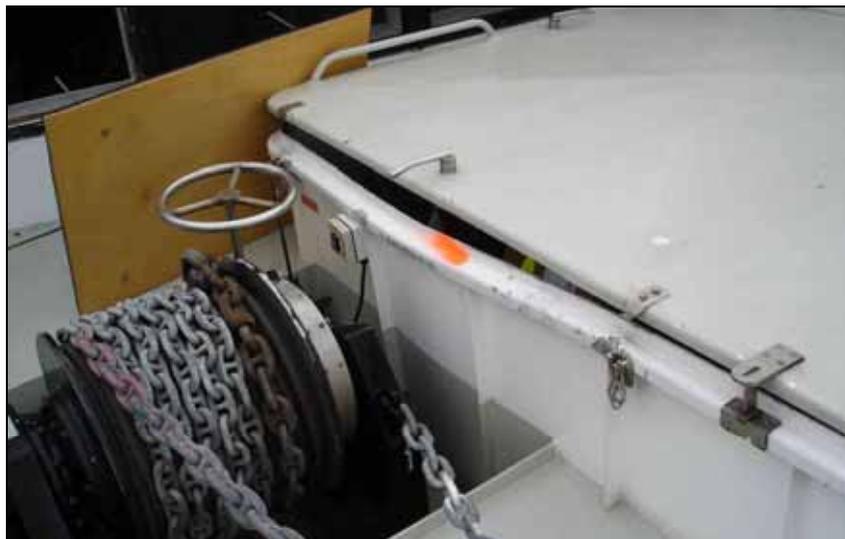
Das Söll der Gepäckluke auf dem Vorschiff wurde an Steuerbord verformt (**Abb. 12**).

Abbildung 12: deformiertes Lukensöll an Steuerbord²¹

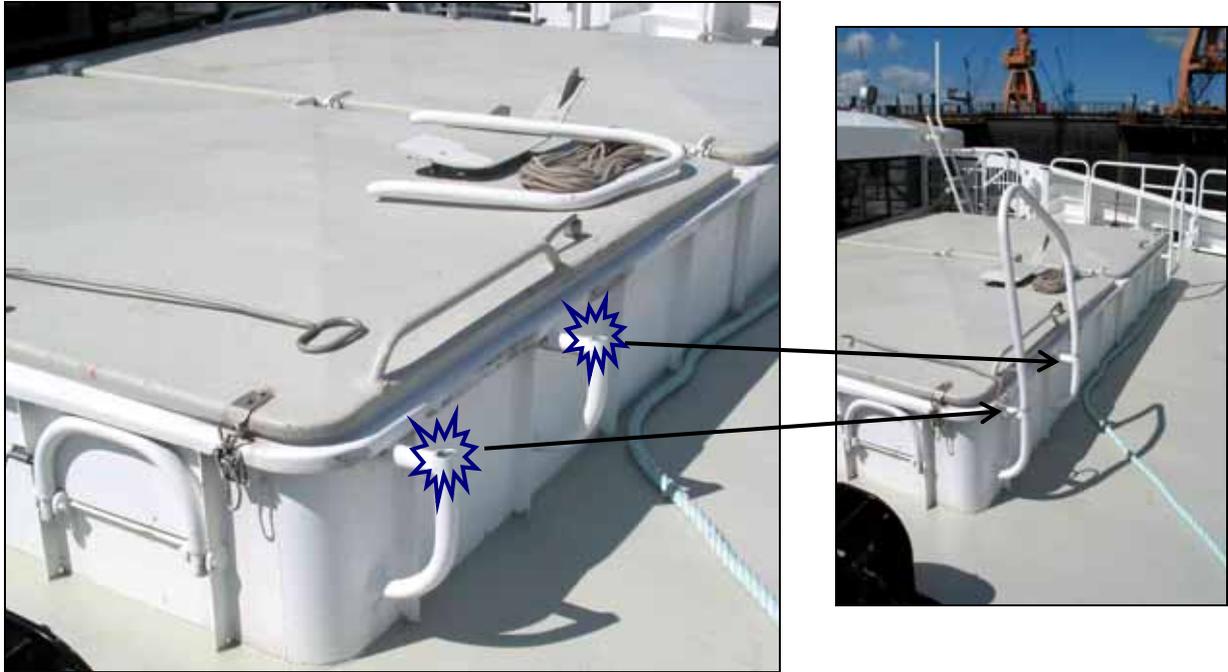
Außerdem brach das steuerbordseitige Geländer an der Vorkante dieser Luke ab, wobei ungeklärt blieb, ob dies die Folge eines vorhergehenden Kontaktes mit der abgerissenen Bugreling war, oder ein hiervon unabhängiger Vorgang.

Abbildung 13: Abriss Lukensüllgeländer (Abrissstellen blau)²²

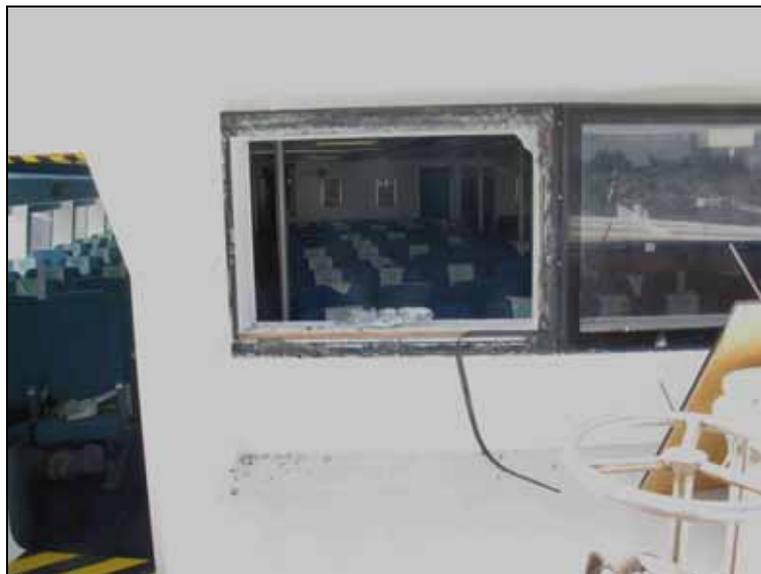
Die steuerbordseitige Frontscheibe des unteren Passagiersalons mit den Dimensionen 0,94 x 0,62 x 0,01²³ wurde durch den Aufprall eines Bruchstückes der abgerissenen Reling zerstört (vgl. oben **Abb. 7** und **Abb. 14**).

Abbildung 14: zerstörtes Salonfenster

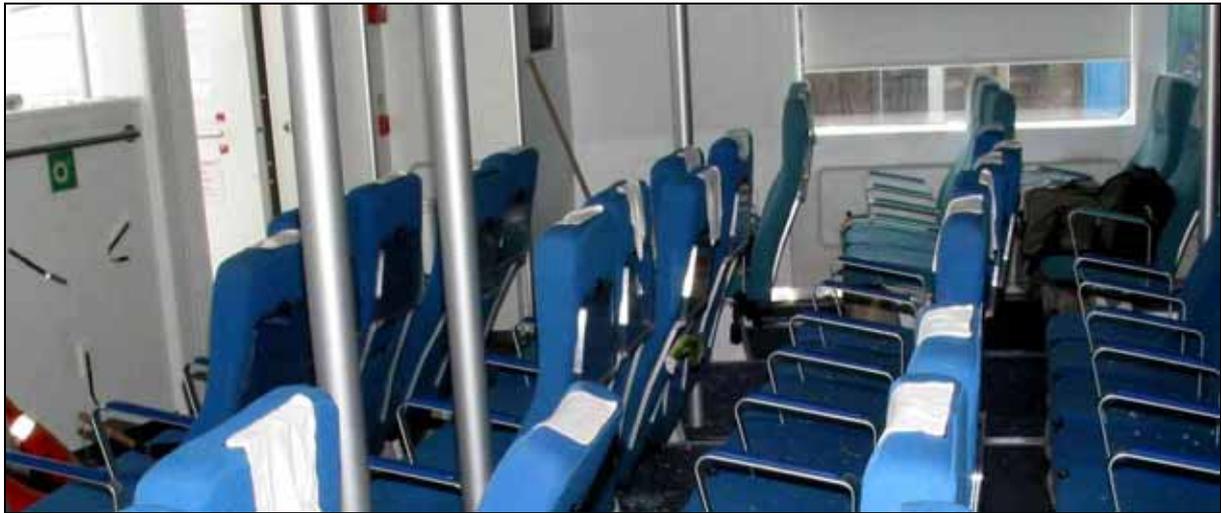
Der vordere Teil des unteren Passagierdecks geriet stark in Mitleidenschaft. Infolge des Bruches der Fensterscheibe strömte Seewasser ein, machte den Teppichbodenbelag in diesem Deck unbrauchbar und durchnässte die Polsterungen der vorderen Sitzreihen. Der Fußboden und die Sitze (etwa bis Reihe 4) wurden mit Glasbruchstücken unterschiedlichster Größe übersät (**Abb. 15 ff.**).

Abbildung 15: mit Glassplittern übersäte Sitzreihen 1 bis 4

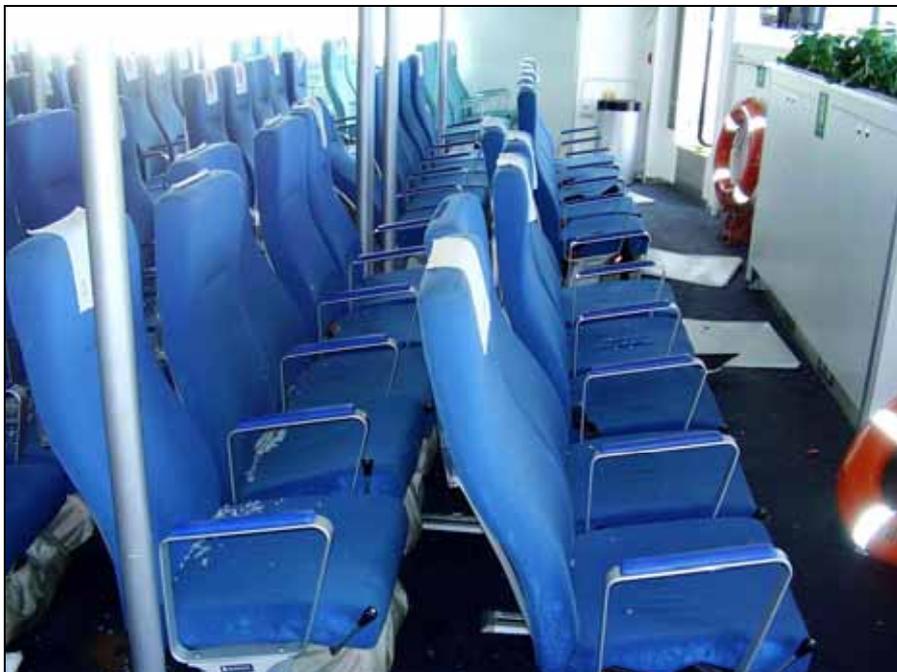
Abbildung 16: durchnässte Sitze mit Glassplittern übersät²⁴

²⁴ Anm.: Vor der ersten Reihe liegen abgelöste Deckenplatten auf dem Boden.

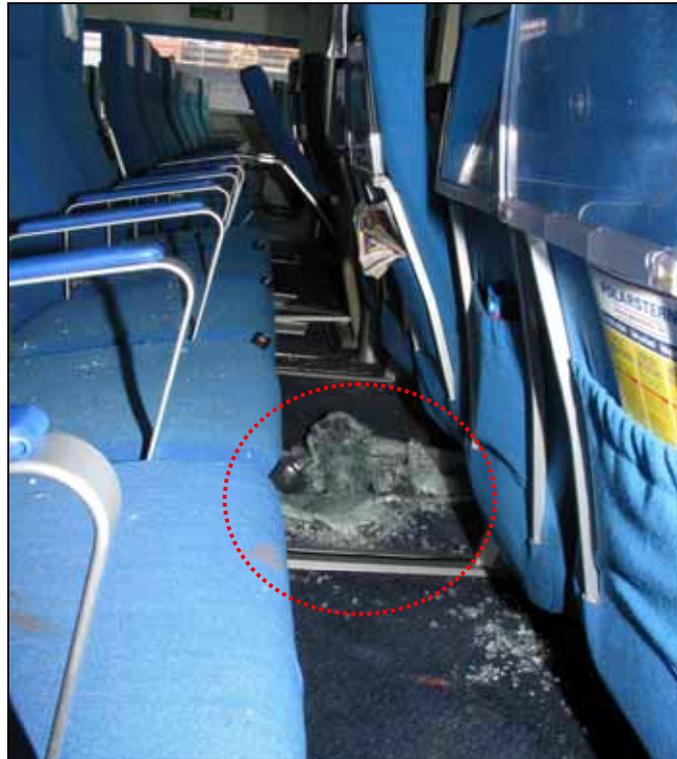
Abbildung 17: Gefüge aus gebrochenem Glas im Fußraum von Sitzreihe 3²⁵

²⁵ Anm.: Von dieser „Glasmatte“ war ein Fahrgast getroffen worden.

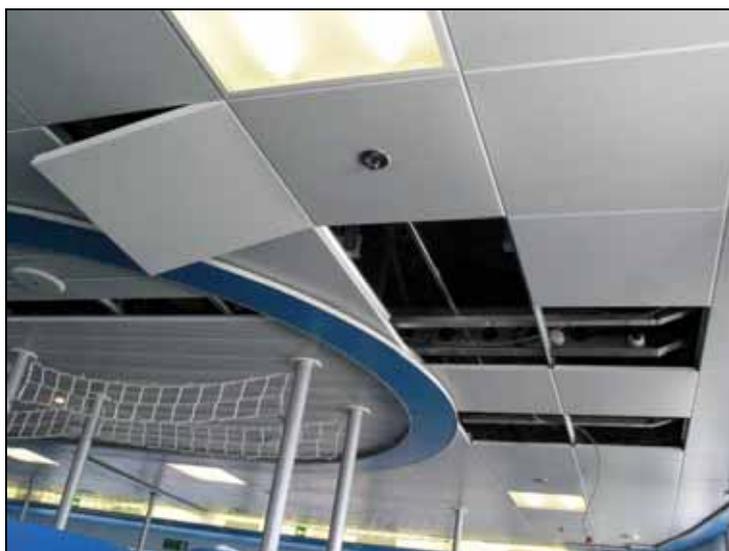
Einzelne Platten der Aluminiumverkleidung der Decke, die sich infolge des starken Seegangs gelöst hatten und entweder von allein heruntergefallen oder im Verlauf der Ereignisse vorsorglich per Hand komplett heruntergerissen worden waren, lagen an diversen Stellen des Decks auf dem Fußboden. Einige Platten hingen noch am Tag nach dem Unfall halbgelöst von der Decke (**Abb.18 f.**).

Abbildung 18: Bereiche fehlender Deckenplatten, halbgelöste Platte

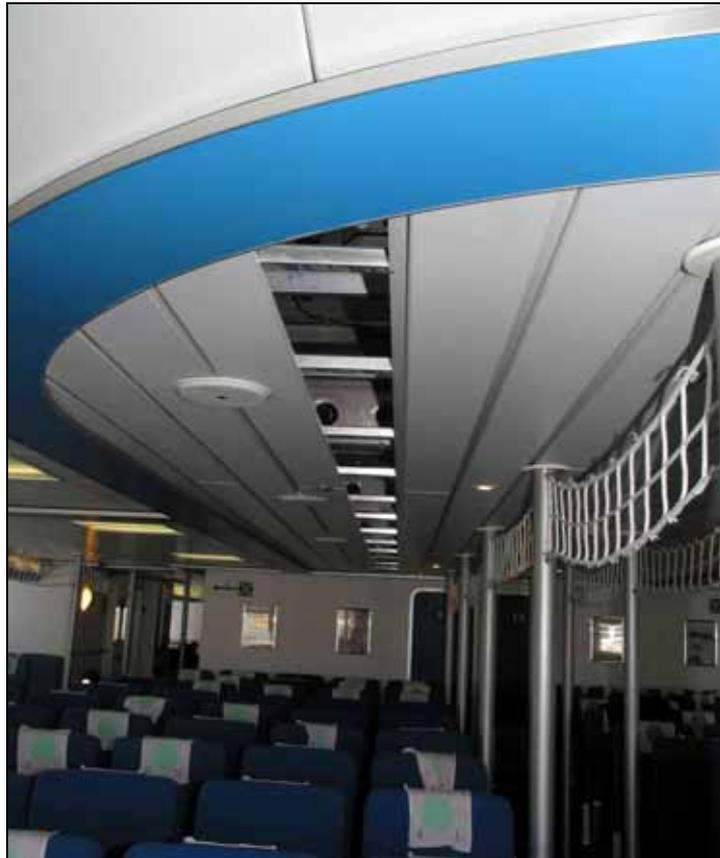
Abbildung 19: Abschnitt einer in Längsrichtung komplett fehlenden Deckenverkleidung

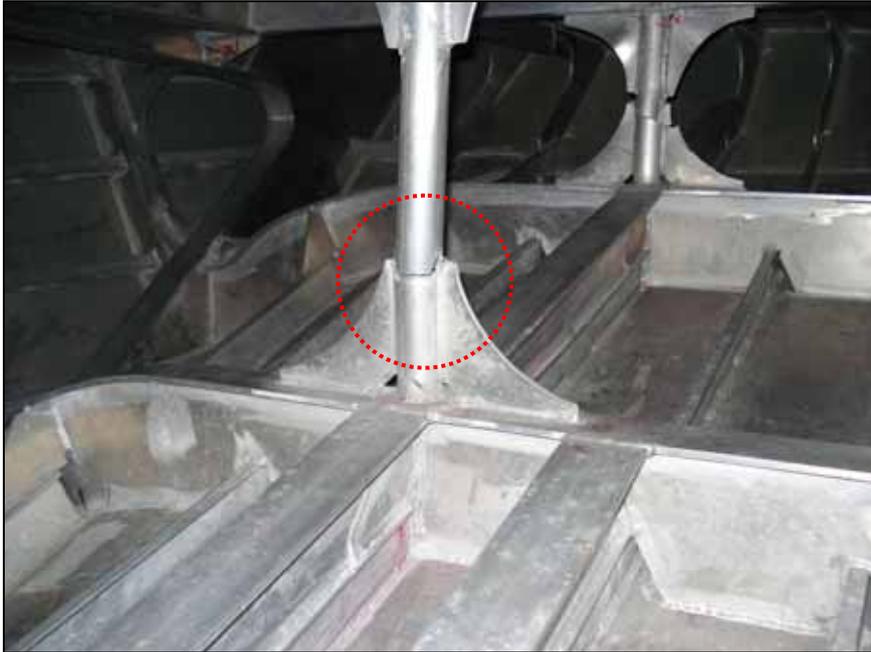
Die tragenden Elemente des Schiffskörpers wurden im Vorschiffsbereich nicht unwesentlich beschädigt. Auf Grund der einwirkenden Kräfte kam es zu Überbelastungen, die sich im Reißen von Schweißnähten und Deformierungen manifestiert haben (vgl. **Abb. 20 ff.**).

Abbildung 20: gerissene Rohrstütze zwischen Längstringern und Deck

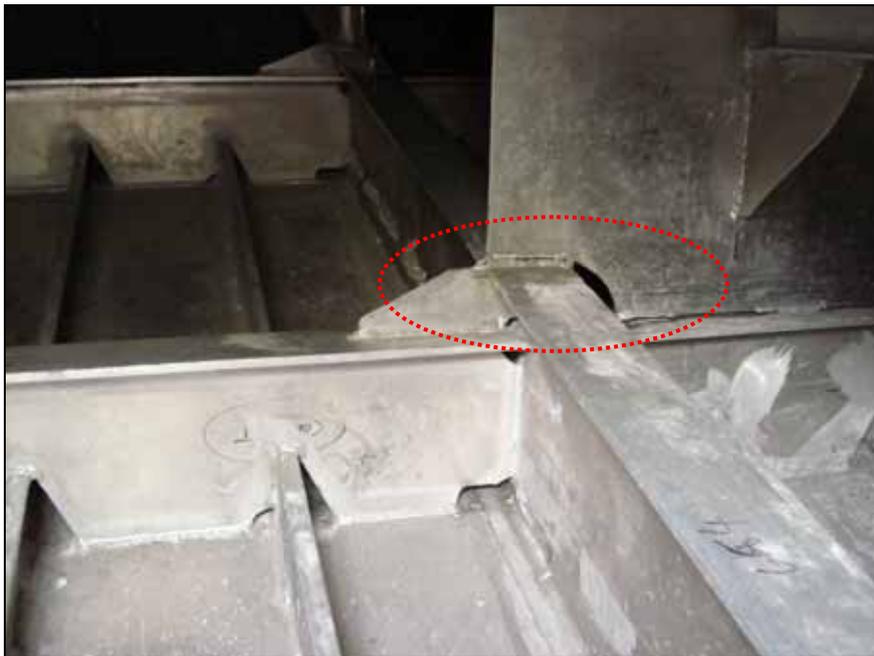
Abbildung 21: gerissene Schweißnaht an einem Querspant

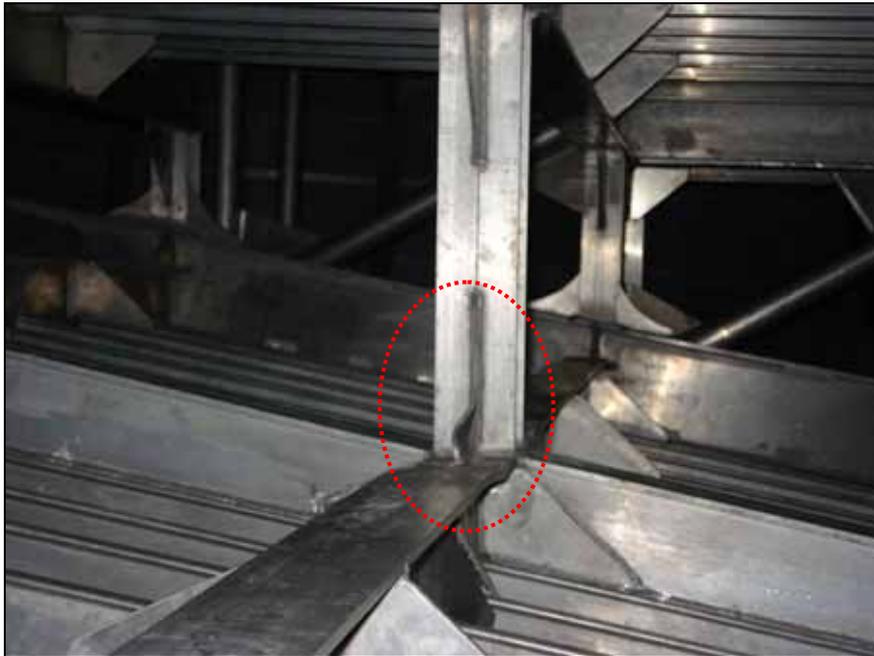
Abbildung 22: verformtes Knotenblech

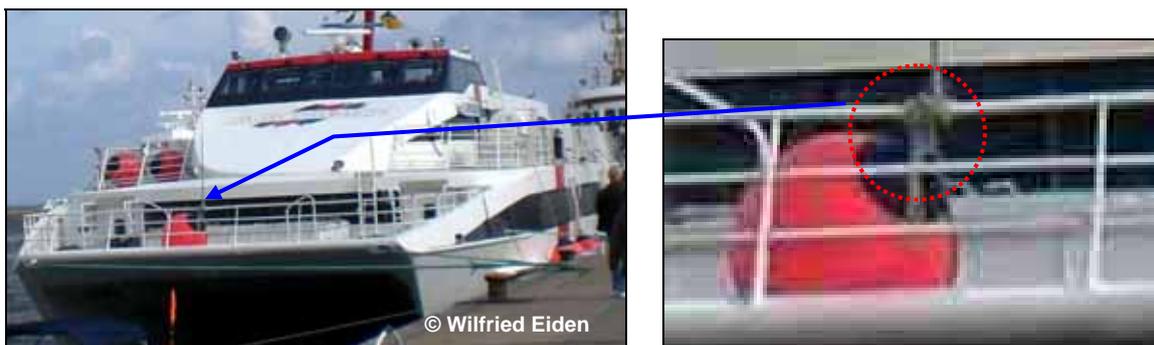
Abbildung 39: Fender an der Bugreling am Unfalltag

Die Auswertung des Fotos ergibt, dass der Fender mit einem festen Knoten an der Bugreling angebunden gewesen war und zwar an dem Teilstück, welches später über Bord gegangen ist (vgl. **Abb. 7** auf S. 18). Der maßgebliche Fender selbst verblieb allerdings auf dem Vorschiff, was sowohl durch Zeugenaussagen als auch die Angabe der Reederei, dass es diesbezüglich keinen Verlust gegeben habe, bestätigt wurde.
