Untersuchungsbericht 47/08

Schwerer Seeunfall

Kollision
FGMS SCHLESWIG-HOLSTEIN
am 31. Januar 2008 in Fredericia
mit dem Leuchtfeuer Skanseodde

15. Januar 2009

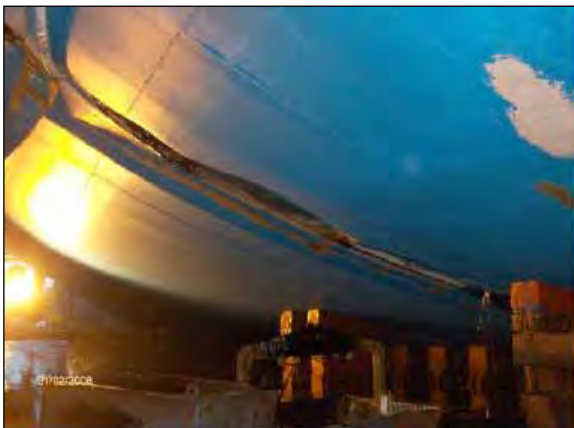
Abbildung 3: Kielplatte

Schaden am Spant 12, einschließlich der Kielplatte und Außenhaut (s. Abb. 3 und 4).
Etwa 100 mm x 500 mm Loch mit Wassereintritt im Separatorenraum.

Etwa 100 mm x 4000 mm Loch mit Wassereintritt, Schaden am Ölrückstandstank mit Ölaustritt im Maschinenraum.

Kielplatte:

A + B Plattengang	4000 x 2000 x 14 mm
C Plattengang	6000 x 2000 x 12 mm
D Plattengang	1800 x 2000 x 14 mm
E Plattengang	2600 x 2000 x 14 mm
F Plattengang	2000 x 2000 x 18 mm AH36
G Plattengang	3000 x 2000 x 12 mm

Um den Stahl im Kiel auszutauschen, ist es notwendig, 3 Kielblöcke zu entfernen.

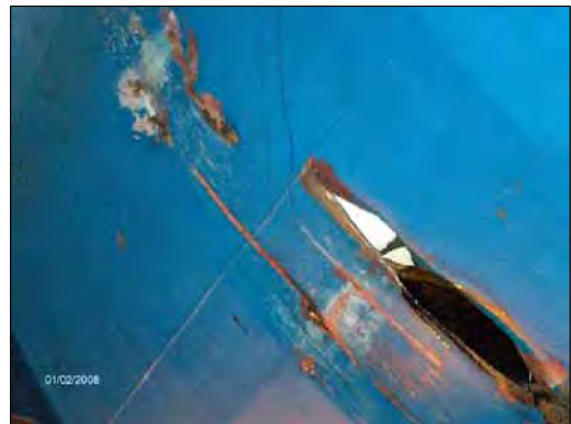
Abbildung 4: Außenhaut

Einbeulungen im Raum 106 (Voidspace) und Elektrowerkstatt.

Flurplatten	3000 x 3000 x 12 mm
Spant -12	4000 x 1000 x 12 mm
Stringer 3700	2000 x 1000 x 10 mm
Längsspanten	HP200 x 9 x 18000 mm
Spanten	HP240 x 11 x 1200 mm
Bilge Kiel	HP340 x 12 x 4000 mm
Bilge Kiel	4000 x 60 x 12 mm
Deck/Tankdeckel	2000 x 2000 x 8 mm

Gerüst, Beleuchtung, Ventilation und Zugang notwendig.

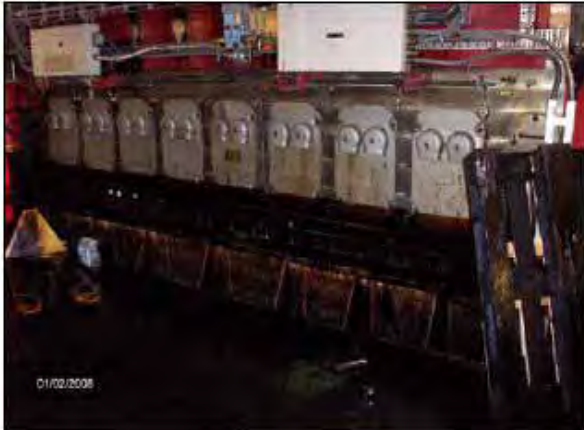
Abbildung 5: Maschinenraum

Die vollständige Abteilung ist mit einem Gemisch aus Wasser und Ölrückständen geflutet, welches vom Ölrückstandstank in den Separatorenraum eingedrungen ist.

Wasser/Öl ist in den niedrigen Teil der Hauptgeneratoren Nr. 4 und 5 eingedrungen. Wasser/Öl ist in den Schmierölsammeltank für die Hauptmaschine Nr. 4 und 5 (etwa 8 m³) eingedrungen.

Etwa 40 m² Isolierung am Schott zwischen Hauptmaschine 4 und 5 sind beschädigt. Ersatzteile und Werkzeuge müssen gereinigt werden.

Seewasser und Ölrückstände von der Tankdecke in Maschinenraumsektion 5 herauspumpen.

Reinigung der Abteilungen von etwa 60 bis 70 cm über den Grätings bis zur Tankdecke (s. Abb. 5 und 6).

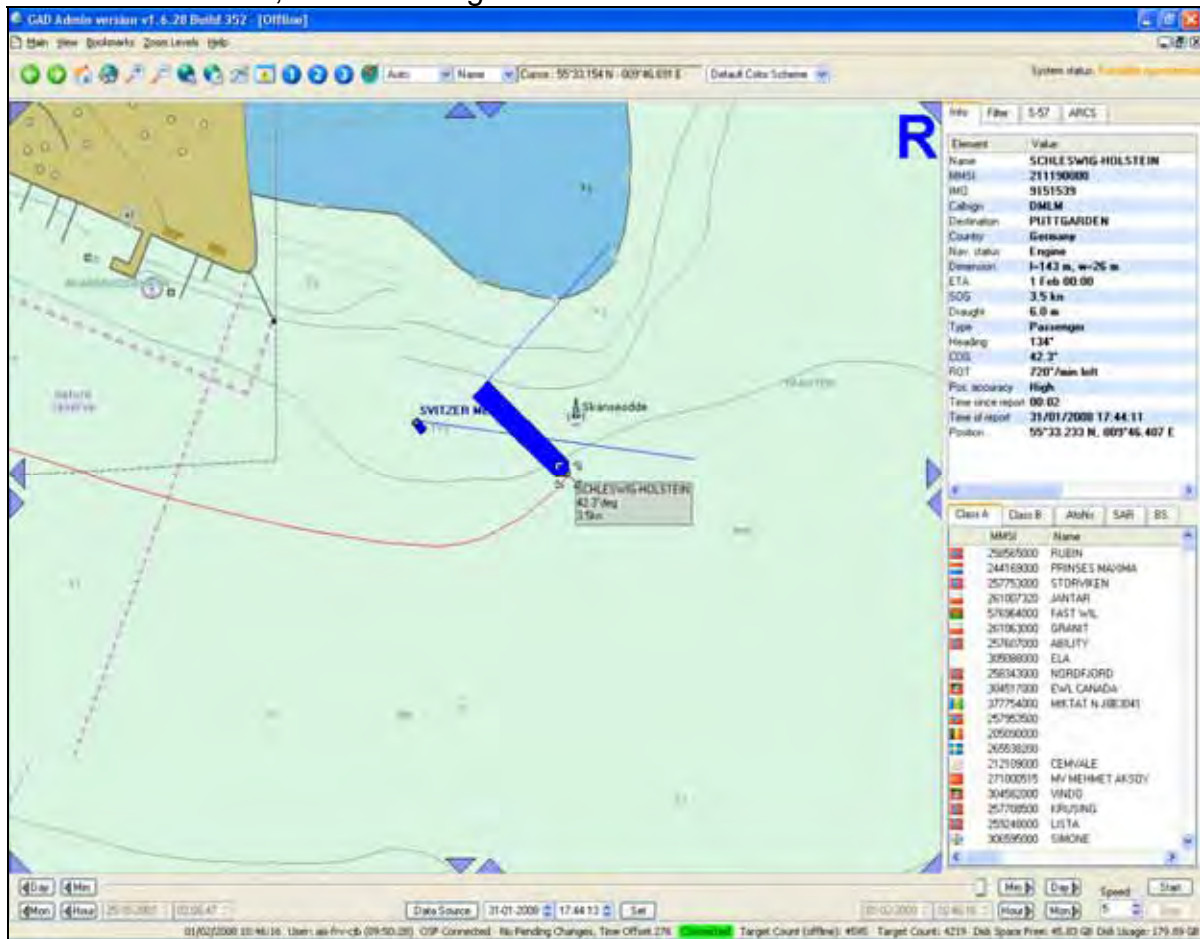
Abbildung 14: AIS-Kollisionsort

Die Abteilung zur Untersuchung von Seeunfällen der DANISH MARITIME AUTHORITY hat der BSU umfangreiches Datenmaterial (AIS, ENC)⁶ sowie die Aussagen der beteiligten Schlepperkapitäne und des Lotsen zur Verfügung gestellt. Lediglich vom Sprechfunkverkehr zwischen Lotsen und Schlepperkapitänen gab es keine Daten. Nach den AIS-Aufzeichnungen fuhr die SCHLESWIG-HOLSTEIN um 17:44:11 Uhr⁷ mit einem Steuerkurs von 134°, einem Kurs über Grund (KüG) von 42,3°, einer Fahrt über Grund von 3,5 kn und einer Drehrate (ROT) von 720°/min nach Bb., die nicht plausibel ist (s. Abb. 14)⁸. Auffällig ist auch der große Unterschied von 92° zwischen Steuerkurs und KüG. Der Schlepper SVITZER MENJA befindet sich an Stb. achtern der SCHLESWIG-HOLSTEIN. In Abb. 15 ist zu erkennen, dass die SCHLESWIG-HOLSTEIN gleich nach Verlassen des Schwimmdocks N-lich versetzt worden ist, ohne die eingezeichnete Richtfeuerlinie erreicht zu haben.

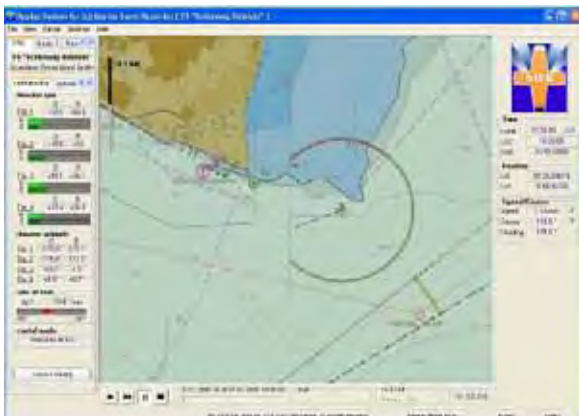
Abbildung 18: Amtliche dänische Seekarte

Bei den ENC-Daten wurden die Sektoren des Skanseodde Leuchtfuers nicht vollständig als Vollkreis angezeigt (s. Abb. 18). Nach Prüfung des BSH liegt jedoch kein Erfassungsfehler in den dänischen ENC-Daten vor. Dort, wo die Sektoren nicht sichtbar sind, fand ein Maßstabswechsel statt, so dass es zur Zeit nach dem Standard S-57¹⁰ keine andere Möglichkeit gibt, Sektoren anders darzustellen, wenn an dieser Stelle größere und kleinere Erfassungsmaßstäbe angrenzen. Auch die Tiefenlinien sind versetzt dargestellt. Die Firma Navionics stellt die Sektoren in der elektronischen Seekarte als Vollkreis dar (s. Abb. 19).

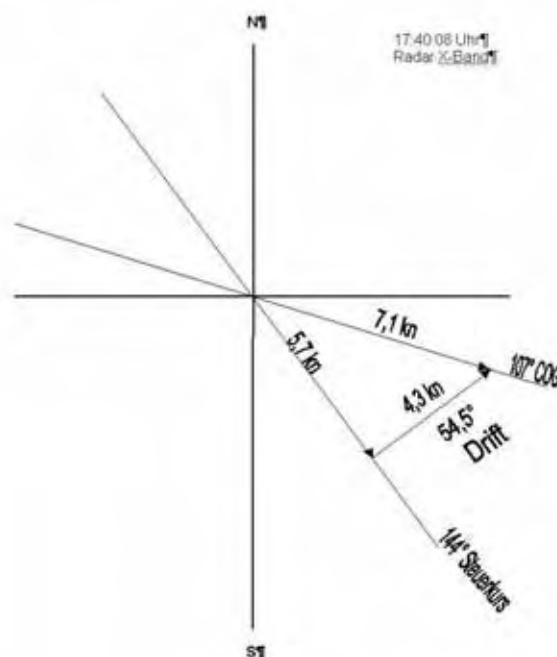
Abbildung 24: Skizze Drift um 17:40:08

Bei den installierten GPS-Empfängern des Typs DEBEG NT 200D handelt es sich um keine von der Verwaltung nach den neuen GPS-Leistungsanforderungen zugelassenen Anlagen, wonach auch COG und SOG geprüft werden müssen. Es sind jedoch bei dieser Konstellation noch keine markanten Fehler beobachtet worden. GPS wurde als Geschwindigkeitssensor angewählt, weil durch die Pod-Antriebe die Messungen der Fahrtmessanlage gestört werden würden. Die Herkunft der Eigengeschwindigkeit soll nach den Leistungsanforderungen für Radaranlagen von einem zugelassenen Sensor stammen, der den IMO-Anforderungen für den jeweiligen Stabilisierungsmodus Grund oder See entspricht. Die Genauigkeit von COG und SOG kann daher nicht verifiziert werden. Insbesondere bei schnellen Bewegungsänderungen kann es zu Ungenauigkeiten kommen. Insgesamt erscheint die Drift plausibel.

COG=107,0°, SOG=7,10 kn) ergibt sich eine Drift von 054,5° mit 4,3 kn (s. Abb. 24). Diese Drift hätte auch auf dem mittleren Bildschirm (Conning) der Brückenkonzole angezeigt werden können. Darüber liegen keine Aufzeichnungen vor. Durch die Stellung der Pod-Antriebe wird eine resultierende Drehrate von 7,2°/min nach Stb. erreicht (s. Abb. 22 und 23). Zwei Minuten später verschwinden die Echos von Skanseodde Leuchfeuer auf beiden Radaranlagen (s. Abb. 25 und 26). Auch das RACON mit der Kennung „T“ ist zu keinem Zeitpunkt auf der X-Bandradaranlage deutlich erkennbar gewesen. Gegen 17:42 zeigen die Werte auf der X-Bandanlage HDG=134,0°, SPD=5,89 kn, COG=104,0°, SOG=6,80 kn. Das ergibt eine Drift von 044° mit 3,3 kn. Durch die Stellung der Pod-Antriebe wird eine resultierende Drehrate von 6,4°/min nach Bb. erreicht (s. Abb. 27 und 28).
