Bundesstelle für Seeunfalluntersuchung
Federal Bureau of Maritime Casualty Investigation
Bundesoberbehörde im Geschäftsbereich des Bundesministeriums
für Verkehr, Bau und Stadtentwicklung

Summarischer
Untersuchungsbericht 491/08

**Gefährdung durch Sog und Wellenschlag
am 14. September 2008
auf der Untereibe - Höhe Wittenbergen
durch MS WMS GRONINGEN**

15. Juni 2009

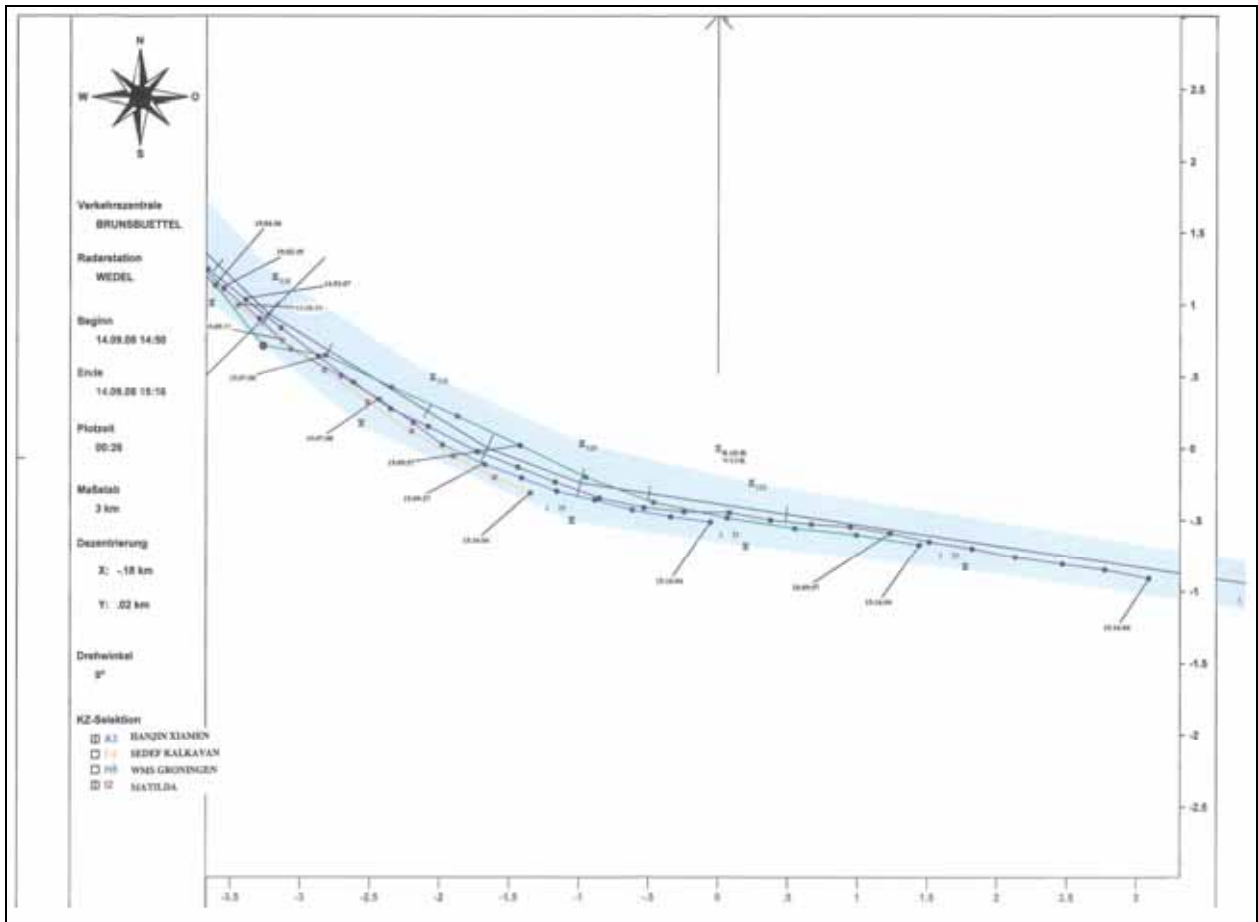
Abbildung 5: Plot der Radarstation Wedel

Der Fahrtverlauf im Bereich der Fahrwassertonnen 115/LS 19 bis 131 (Blankenese) wurde anhand der verschiedenen zur Verfügung stehenden Aufzeichnungen (Radar, AIS) annähernd identisch und relativ genau ermittelt. Nachfolgend wird der Fahrtverlauf im Lühebogen, aufgezeichnet von der Verkehrszentrale Brunsbüttel, dargestellt.

Die obigen Geschwindigkeitsdaten wurden von der Radarstation Wedel aufgezeichnet. Zu erkennen ist die deutliche Geschwindigkeitserhöhung des WMS GRONINGEN für die Überholphase. Einzelne nicht schlüssige Geschwindigkeitsprünge sind durch die unterschiedliche Erfassung der Radarechos erklärbar.

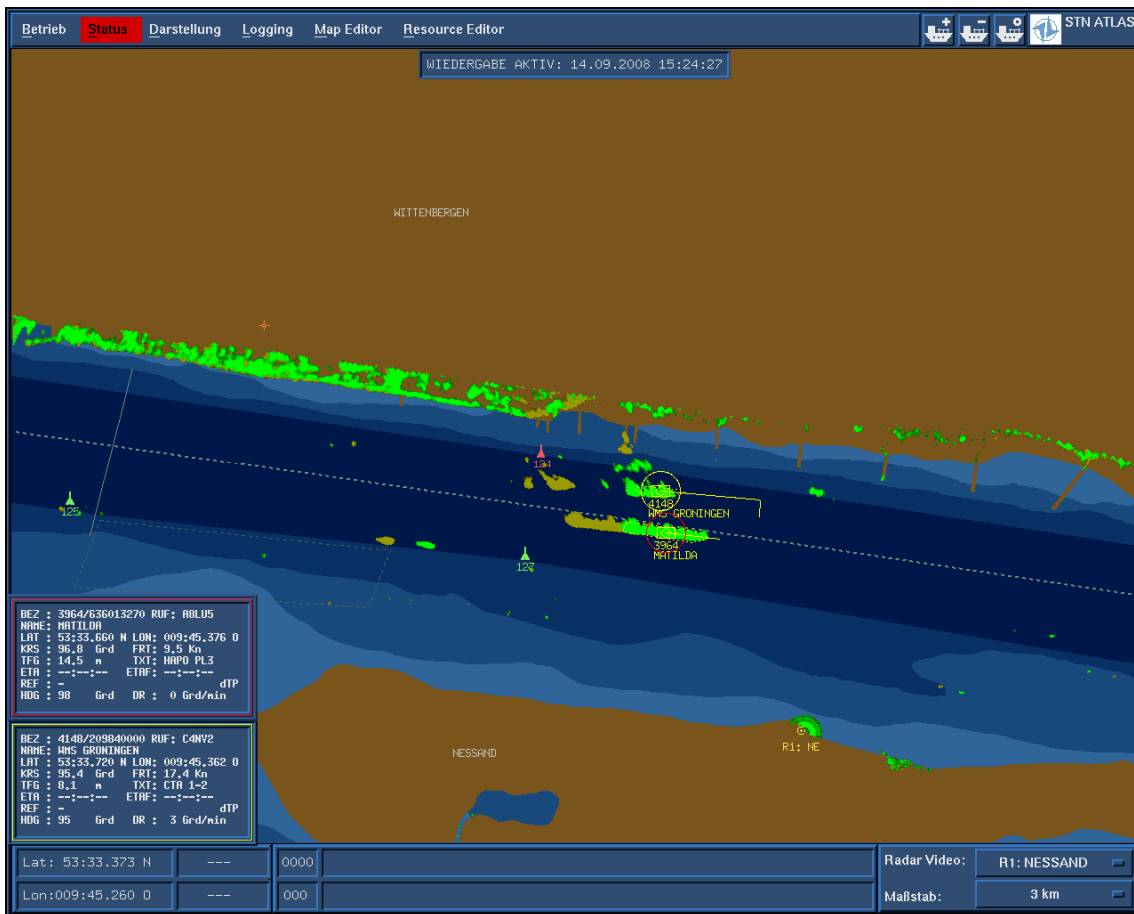
Abbildung 6: Plot HPA

Der weitere Fahrtverlauf und die Überholung des nächsten Schiffes, der MATILDA, wurde von der Nautischen Zentrale der Hamburg Port Authority aufgezeichnet:

Uhrzeit	WMS GRONINGEN [kn]	MATILDA [kn]	Bemerkung zu WMS GRONINGEN
15:23:30	17,1		nördlich der Radarlinie
15:24:00	17,3		passieren Tn. 124
15:24:30	17,4	9,5	entgegenkommende Hadag-Fähre weicht nördlich aus dem Fahrwasser aus
15:25:00	17,0	9,2	weit nördlich der Radarlinie
15:25:30	16,7	9,5	Hadag Fähre passiert

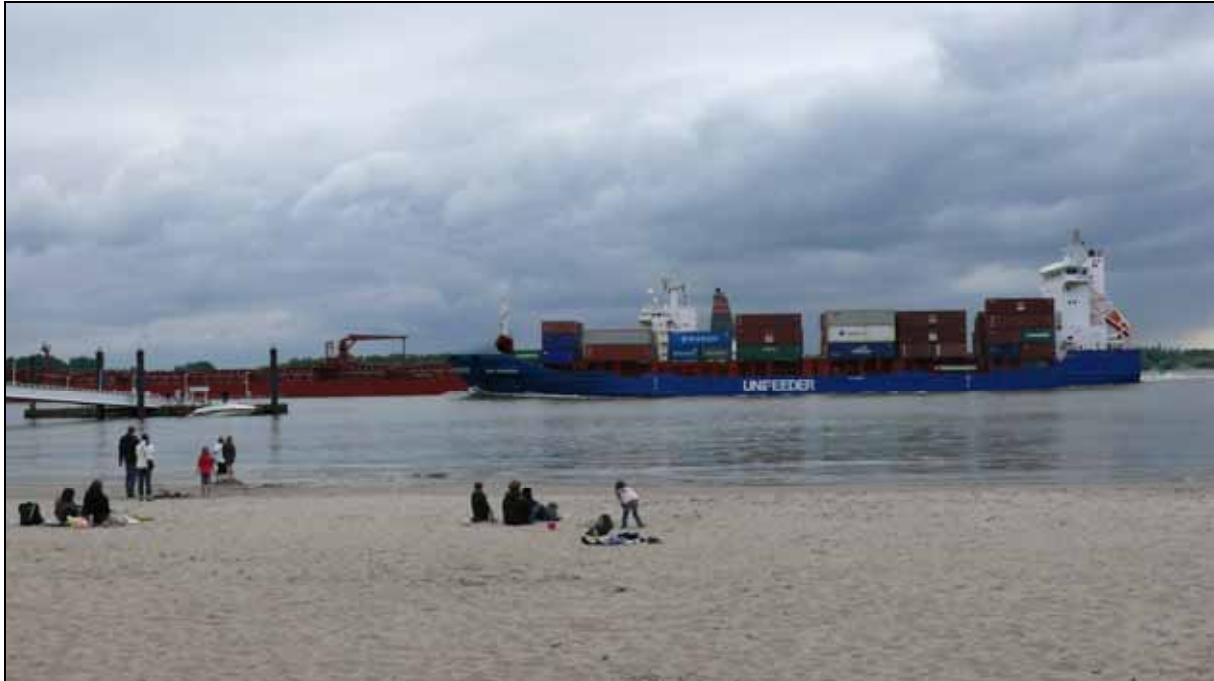
Abbildung 7: Überholvorgang 15:25 Uhr

Die Phasen des Überholvorganges vor Wittenbergen wurden von einem Zeugen in mehreren Fotos festgehalten:

Nach Zeugenaussagen fuhr die WMS GRONINGEN extrem weit im Norden, so dass schon befürchtet wurde, der Anleger Wittenbergen werde gerammt.

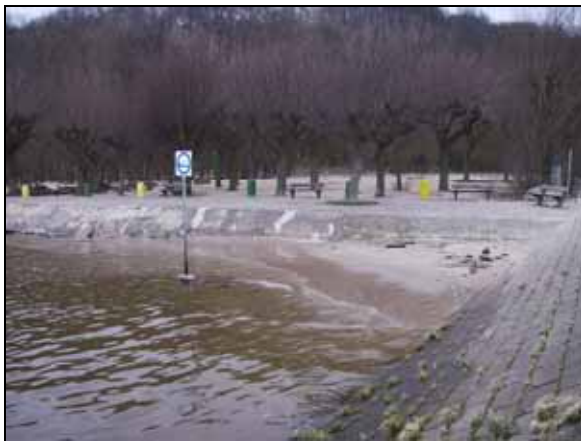
Abbildung 9: Vor der Sandaufspülung

Die Bundesstelle für Seeunfalluntersuchung hat im Rahmen der Untersuchung des Schwellenschadens mit fünf Verletzten am 11. Juni 2007, verursacht durch das Ro-Ro-Schiff GRANDE NIGERIA (Summarischer Untersuchungsbericht 253/07 vom 1. Juli 2008), ausführlich über die Problematik von schiffserzeugtem Sog und Schwell am Anleger Wittenbergen berichtet. Es wurden von HPA daraufhin 2008 zusätzliche Warn- und Gefahrhinweisschilder aufgestellt und eine steile Betonböschung durch Sandaufspülungen aufgefüllt, um einen seichteren Übergang zu schaffen. Diese Maßnahmen sind offensichtlich jedoch nicht nachhaltig gewesen, da der Sand im westlichen Teil der ehemaligen Lindenterrasse schon weitestgehend wieder weggespült wurde. Anders als 2007 hatte dieser neuerliche Sandabtrag jedoch keinen unmittelbaren Einfluss auf den hier untersuchten Seeunfall. Wie in Abb. 8 zu sehen ist, liefen die Wellen nicht so hoch auf wie 2007, und es blieb somit noch genügend Raum zum Flüchten.
