**Bundesstelle für Seeunfalluntersuchung**  
**Federal Bureau of Maritime Casualty Investigation**  
Bundesoberbehörde im Geschäftsbereich des Bundesministeriums  
für Verkehr, Bau und Stadtentwicklung

## Untersuchungsbericht 504/08

### **Schwerer Seeunfall**

**Kollision zwischen MS POLARIS und  
MS CROWNBREEZE  
nahe Lotsenstation Rüsterbergen,  
am 20. September 2008 um 04:55:30 Uhr**

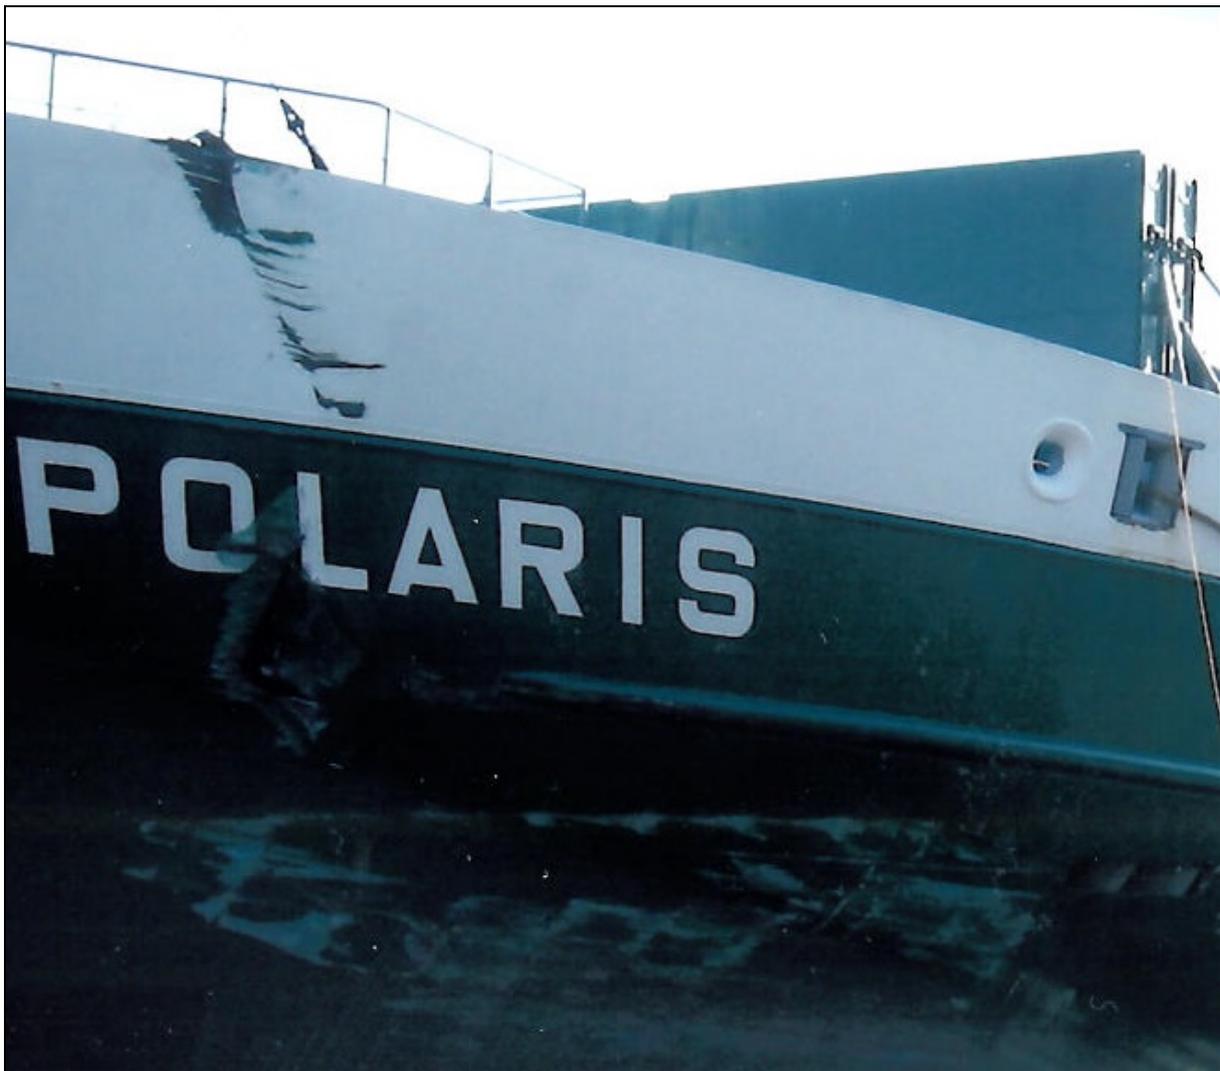
Abbildung 5: POLARIS – Schäden am Bug

Perforation der Außenhülle an der Backbordseite in Höhe des Schiffsnamens von ca. 1 x 1 m. Des weiteren war das Schanzkleid an der Backbordseite des Vorschiffs auf einer Länge von ca. 3 m eingebault. Ebenso gab es eine Einbeulung oberhalb der Ankerklüse von ca. 7,5 x 2,5 m. Unter Deck zeigten sich Verbiegungen im oberen und unteren Bootsmannsstore sowie im CO<sub>2</sub>-Raum.

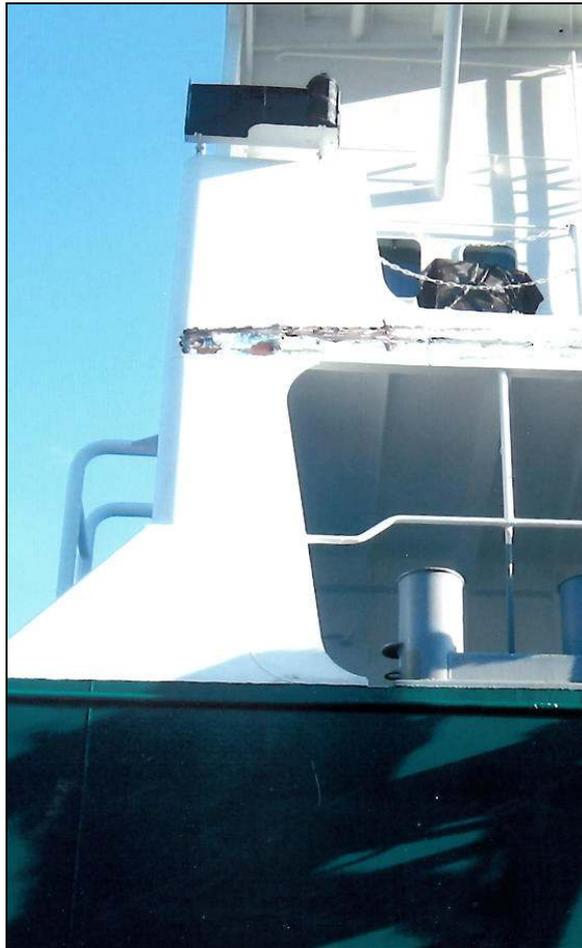
Abbildung 6: POLARIS - Schäden an Aufbauten

Die Aufbauten waren ebenfalls an der Backbordseite eingedrückt. Infolge der Böschungsberührungen habe die Ruderanlage nicht mehr korrekt gearbeitet. Während der Weiterfahrt hätten ständig bis zu 25° Gegenrudder gelegt werden müssen.

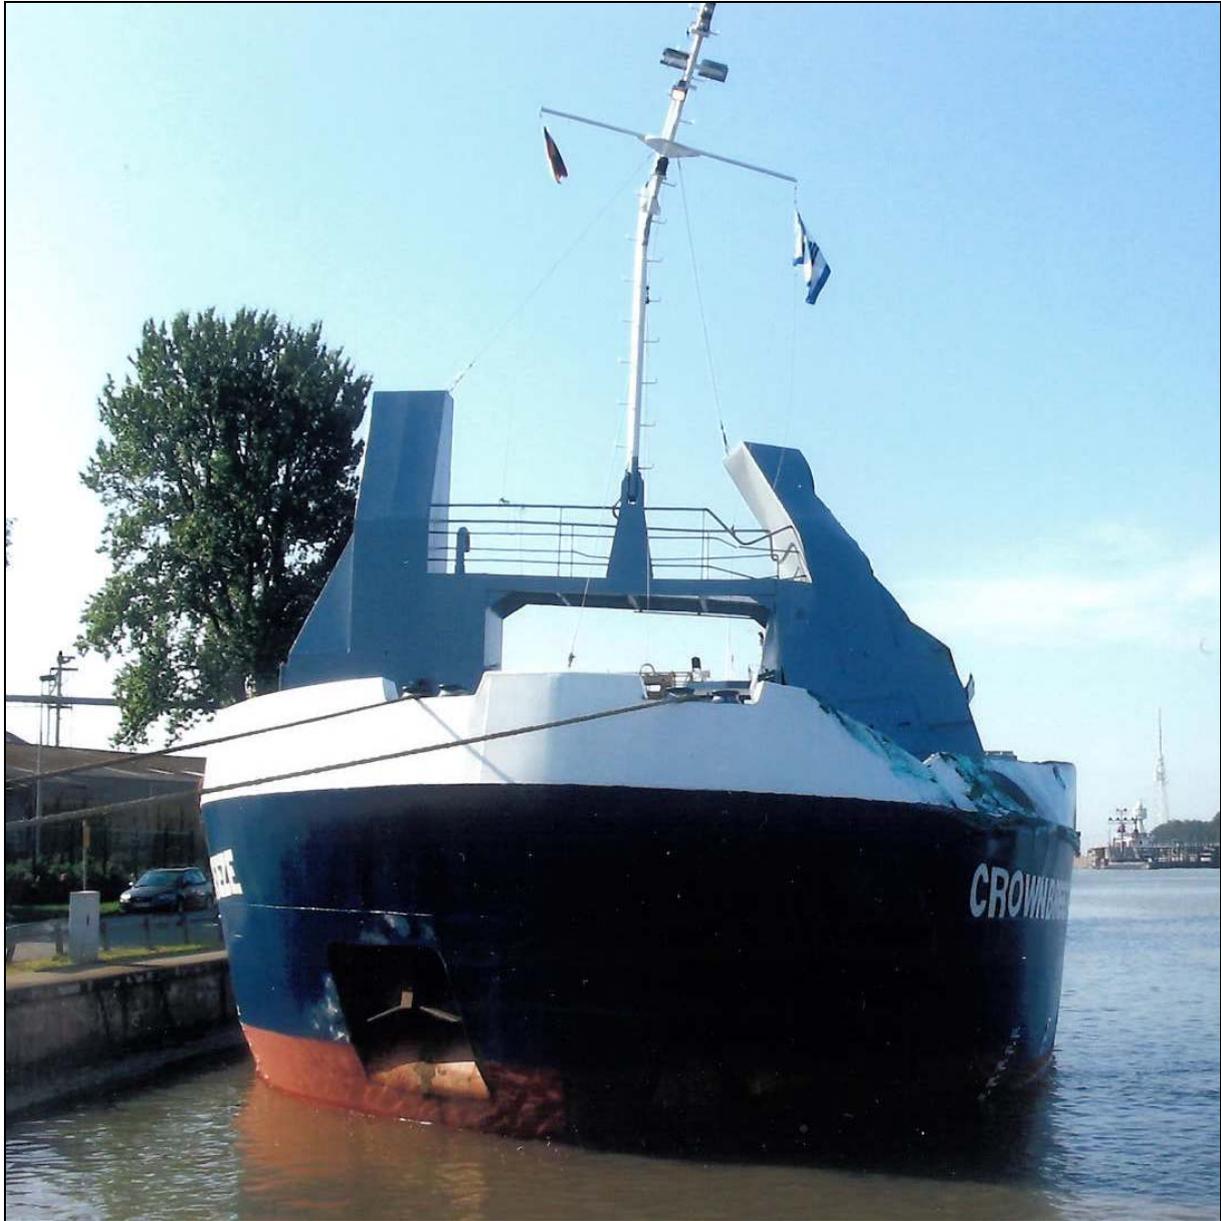
Abbildung 8: CROWNBREEZE - Schäden am Bug

An Bord der CROWNBREEZE wurden ebenfalls starke Beschädigungen im Bugbereich festgestellt. Zusätzlich war auf der Back ein Lüftungsschacht herausgerissen worden und der Mast eingeknickt.

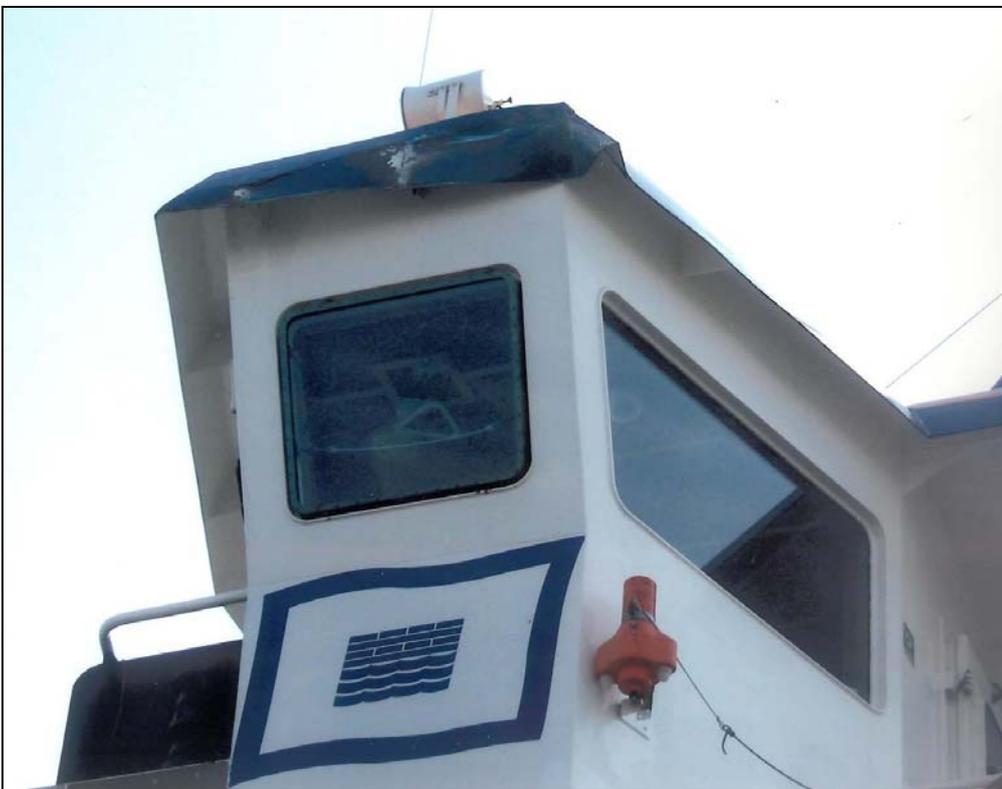
Abbildung 10: CROWN BREEZE – Schäden an den Aufbauten

Leicht eingeebult wurde das Brückendach. Farbabschürfungen wurden im Bereich der Backbordseite achtern festgestellt.

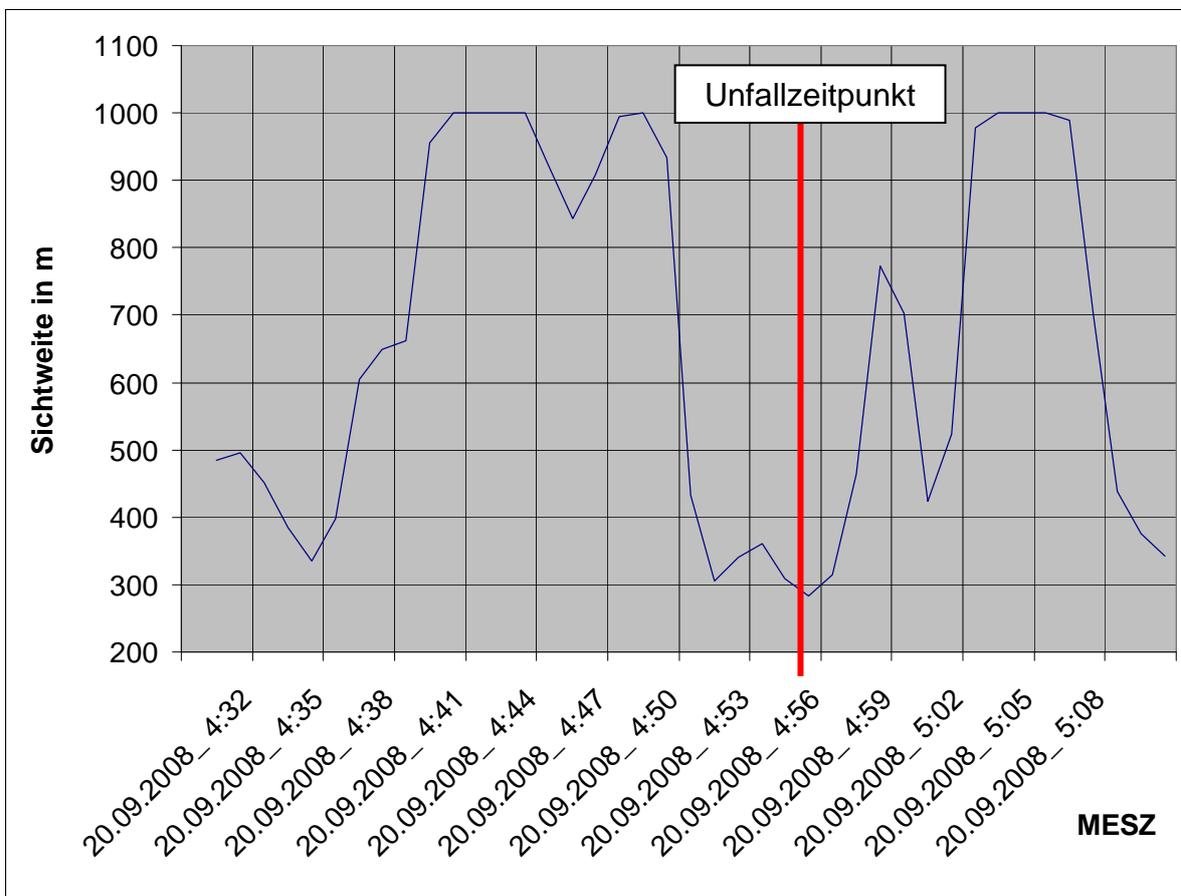
Abbildung 11: Aufzeichnungen des Sichtweitenmessgerätes Rüterbergen

Hieraus geht hervor, dass die Sicht insgesamt deutlich unter 1000 m lag. Insbesondere um den Unfallzeitpunkt 04:55:30 Uhr herum lag die Sichtweite bei 300 bis 400 m. Das Messgerät befindet sich am Anleger der Lotsenstation in Rüsterbergen und somit ca. 500 m von der Unfallposition entfernt.

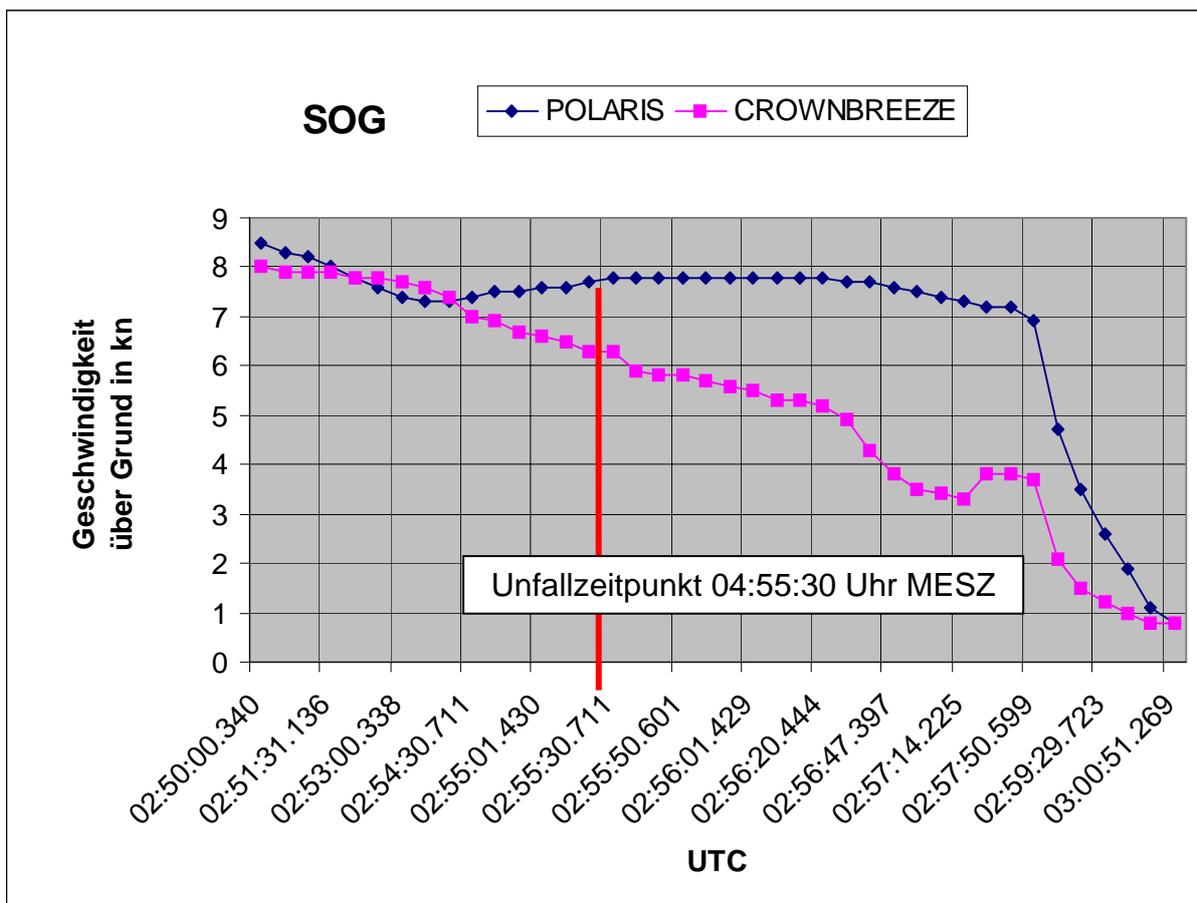
Abbildung 12: AIS-Daten der VKZ - hier SOG<sup>7</sup>

Abbildung 12 zeigt den Geschwindigkeitsverlauf beider Schiffe zwischen 04:50 Uhr und 05:00 Uhr. Deutlich zu erkennen ist der Lotsenwechsel auf der POLARIS ab 04:50 Uhr. Die anfänglichen 8,5 kn werden auf 7,3 kn reduziert, bis der ablösende Lotse um 04:54 Uhr auf der Brücke ist und die Geschwindigkeit wieder erhöhen lässt. An Bord der CROWNBREEZE wird die Geschwindigkeit im relevanten Zeitraum fortlaufend geringfügig verringert, um das Lotsenboot dabei zu unterstützen, die CROWNBREEZE von achtern anzusteuern. Als das Lotsenboot um 04:54 Uhr längsseits ist, fällt die Geschwindigkeit stetig - bis über den Unfallzeitraum hinaus. Dies soll aufgrund der zu erwartenden Passage der Engenkommer geschehen sein.

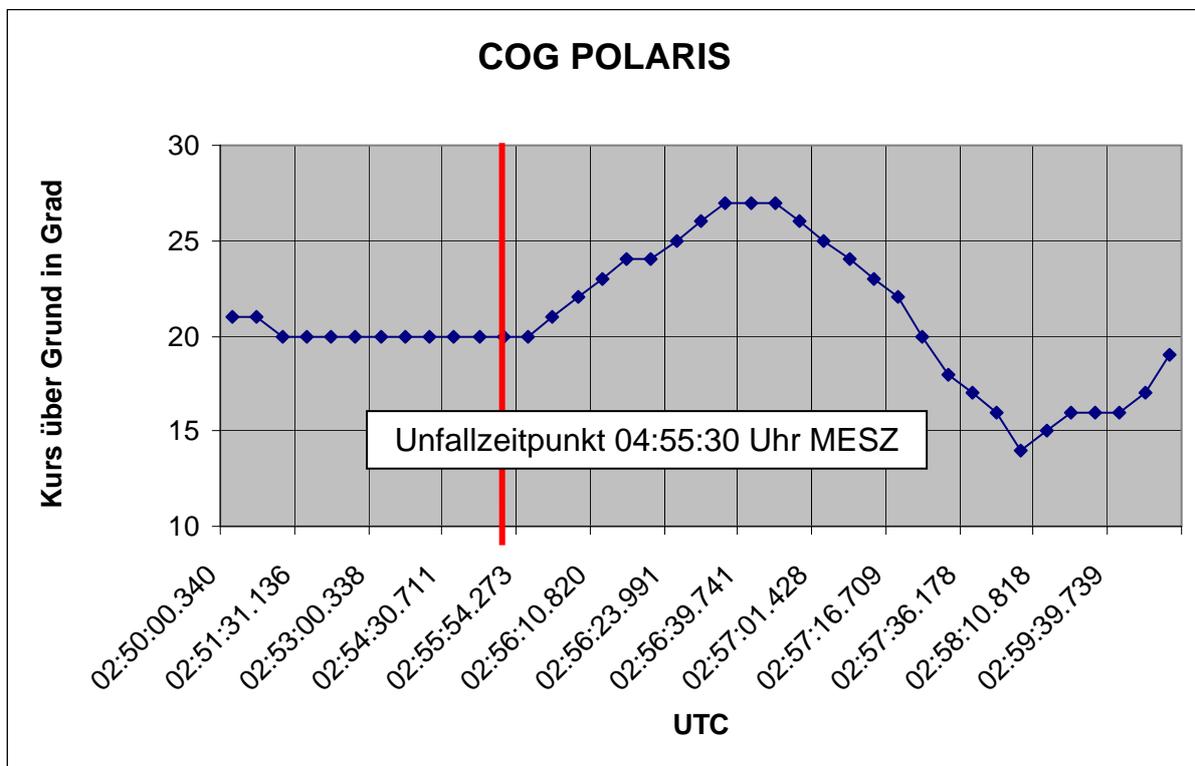
Abbildung 13: AIS-Daten der VKZ - hier COG<sup>8</sup> POLARIS

Abbildung 13 zeigt den Kurs über Grund der POLARIS. Eindeutig erkennbar ist, dass sich der Kurs über Grund von 020° ab 04:51 Uhr bis zur Kollision nicht ändert.

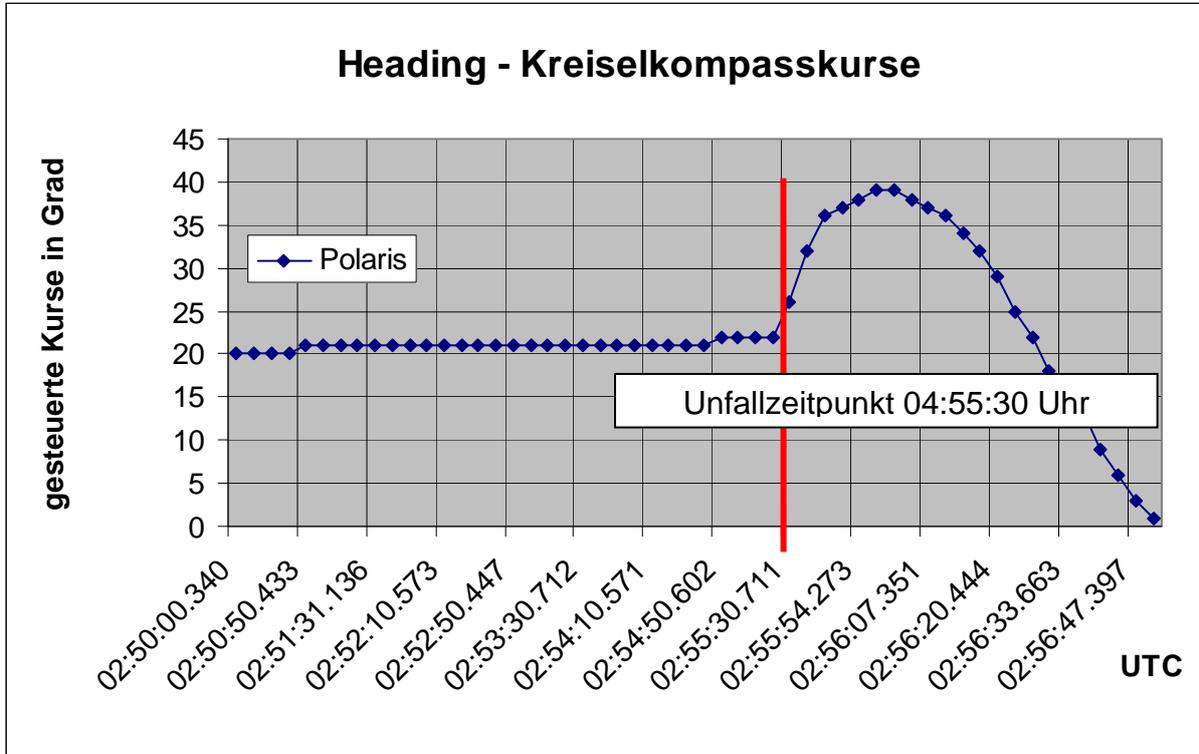
Abbildung 14: AIS-Daten der VKZ – hier Kreiselkompasskurse der POLARIS

Abbildung 14 stellt die dazu gehörenden gesteuerten Kreiselkompasskurse dar. Auch hier ist zu sehen, dass von 04:51 Uhr bis 04:54 Uhr ein konstanter Kurs von 021° gehalten wurde. Ab 04:54:50 Uhr wurden bis zur Kollision 022° gesteuert.

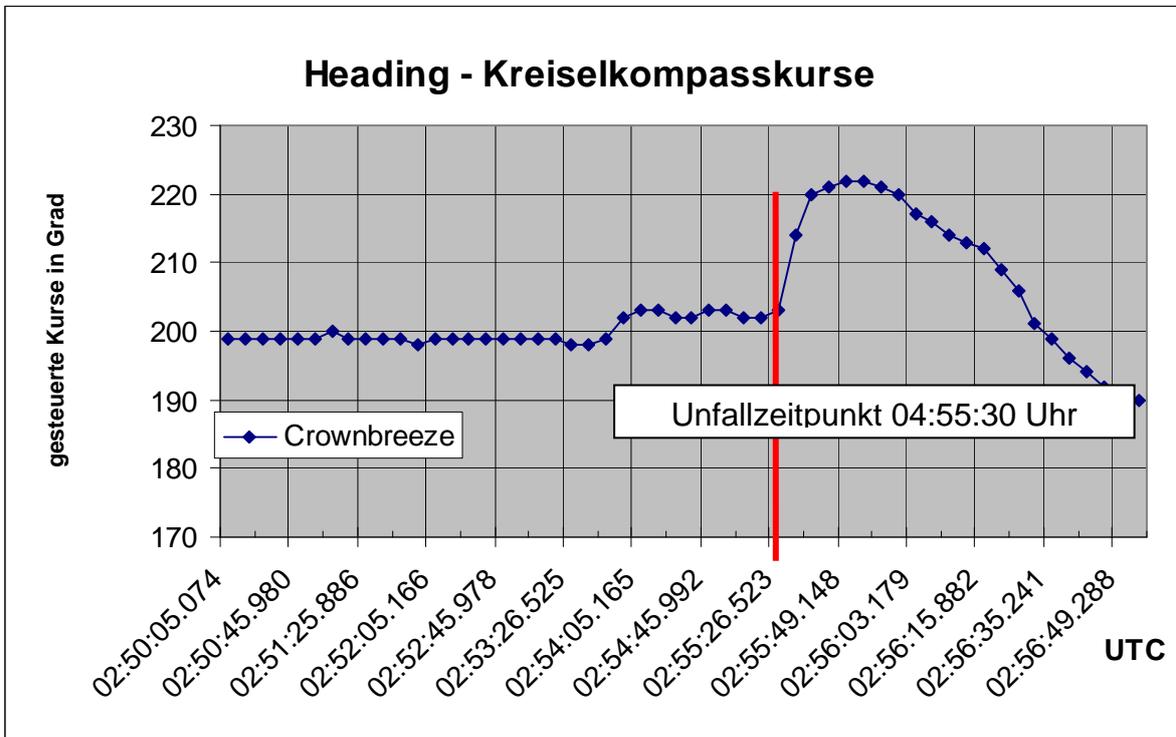
Abbildung 15: AIS-Daten der VKZ - hier Kreiselkompasskurse der CROWNBREEZE

Abbildung 15 zeigt die gesteuerten Kreiselkompasskurse der CROWNBREEZE. Die Werte liegen zwischen 198° und 200°. Erst ab 04:53:45 Uhr wird eine Kursänderung nach Steuerbord auf 203° sichtbar.

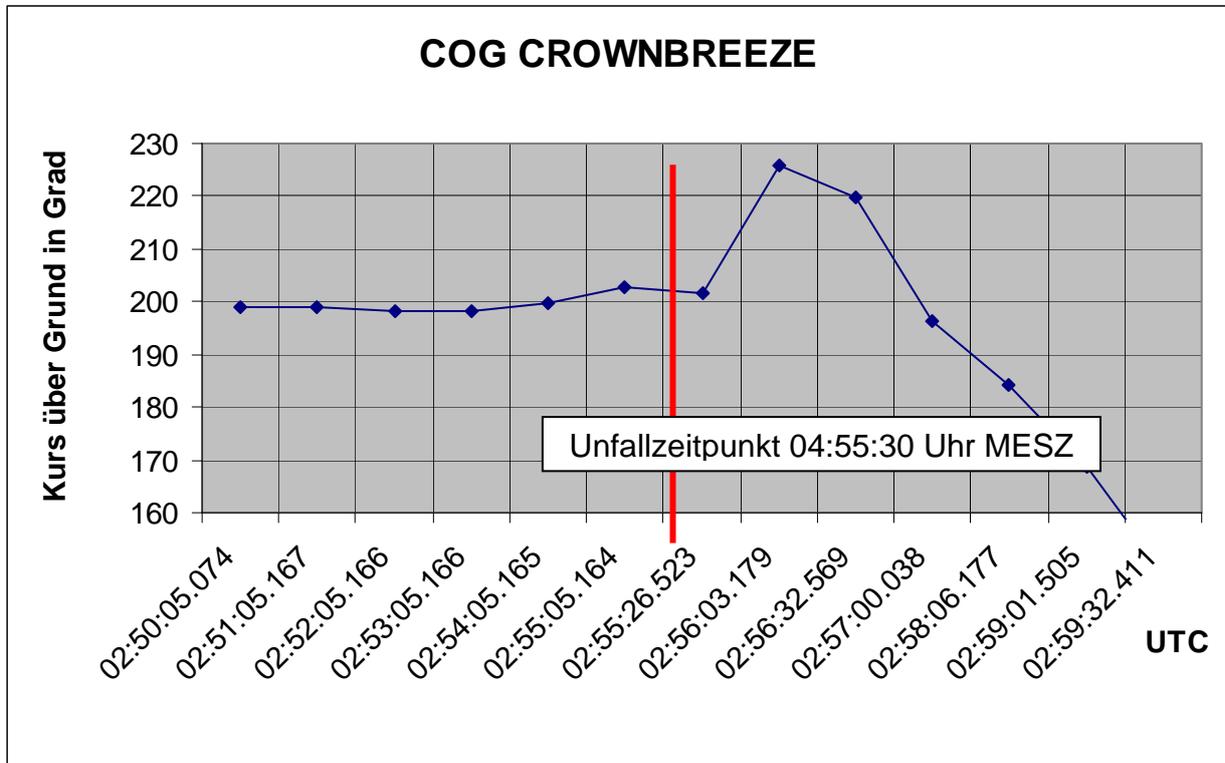
Abbildung 16: AIS-Daten der VKZ - hier COG CROWNBREEZE

In Abbildung 16 ist erkennbar, dass der Kurs der CROWNBREEZE ab 04:54 Uhr auf 203° geändert wurde. Die gespeicherten Daten des Rate of Turn<sup>9</sup> (ROT) bestätigen, dass zu diesem Zeitpunkt eine Kursänderung stattfand. Für die Zeiträume davor und danach liegt ein ROT von „0“ vor. Der ROT der POLARIS liegt ebenfalls bei „0“: von 04:49:50 Uhr bis nach der Kollision. Lediglich eine kurze Ausnahme von 04:53:30 bis 04:53:40 Uhr unterbricht diese Messreihe, hat aber keinen Einfluss auf den Kurs über Grund.

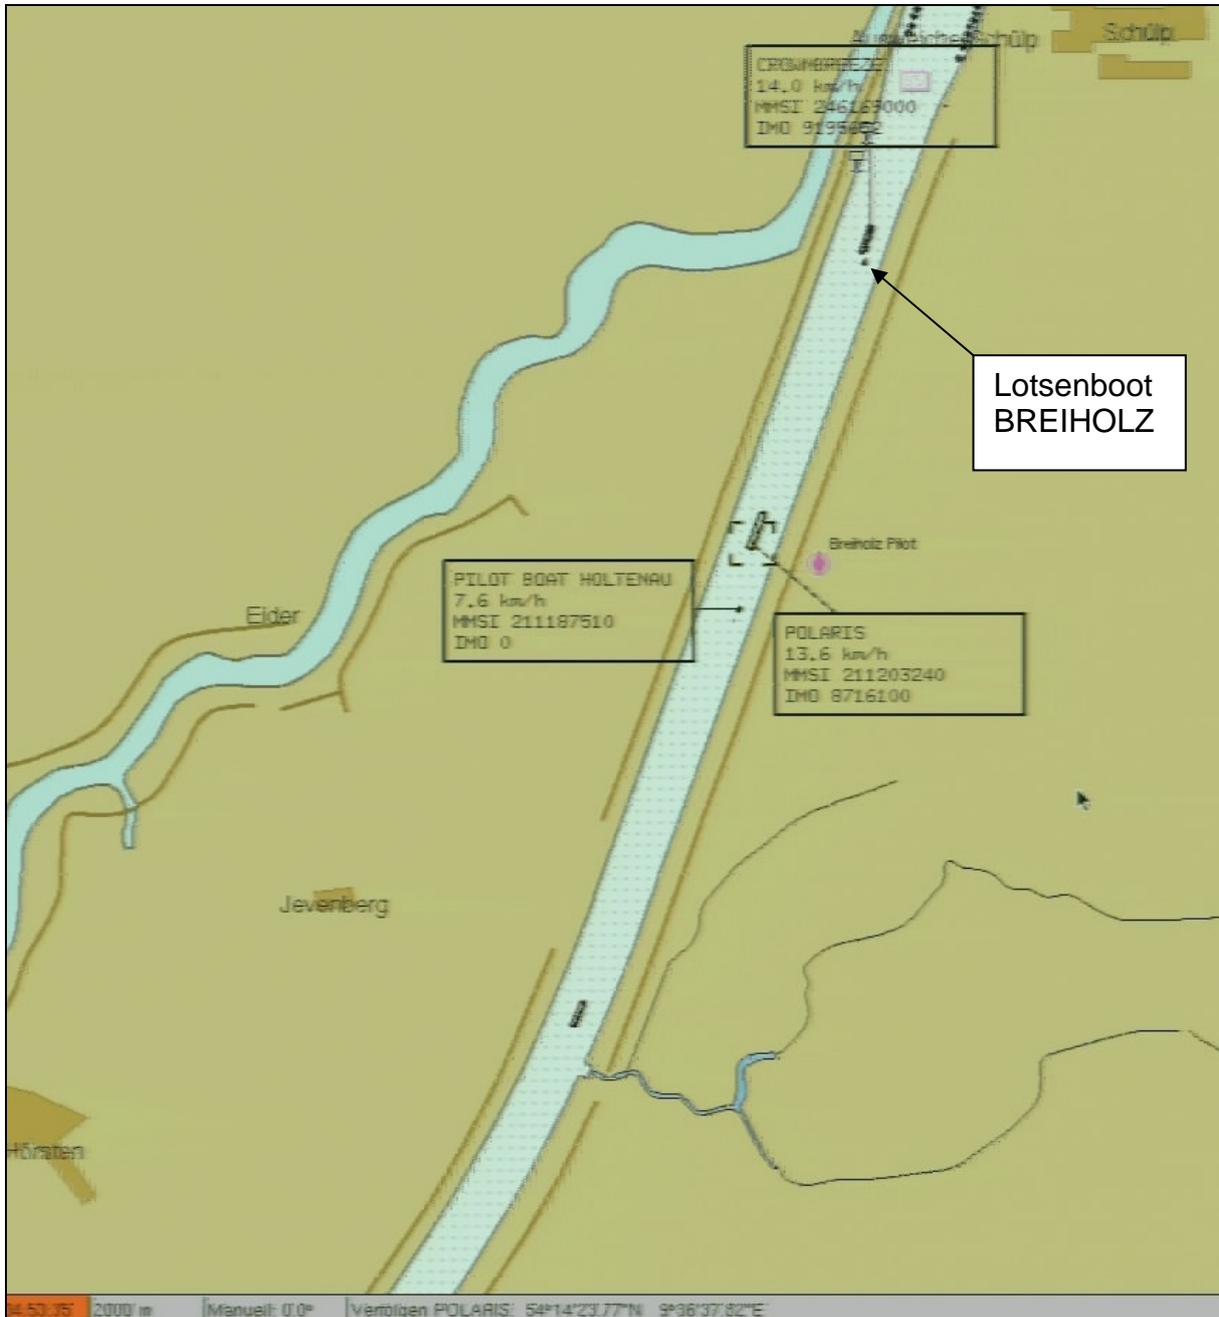
Abbildung 17: AIS der VKZ um 04:53:35 LT

Abbildung 17 zeigt, wie sich POLARIS und CROWNBREEZE entgegenkommen. Der Lotsenwechsel auf der POLARIS hat stattgefunden. Das Lotsenboot HOLTENAU entfernt sich bereits von der POLARIS. Das Lotsenboot BREIHOLZ fährt auf die CROWNBREEZE zu.

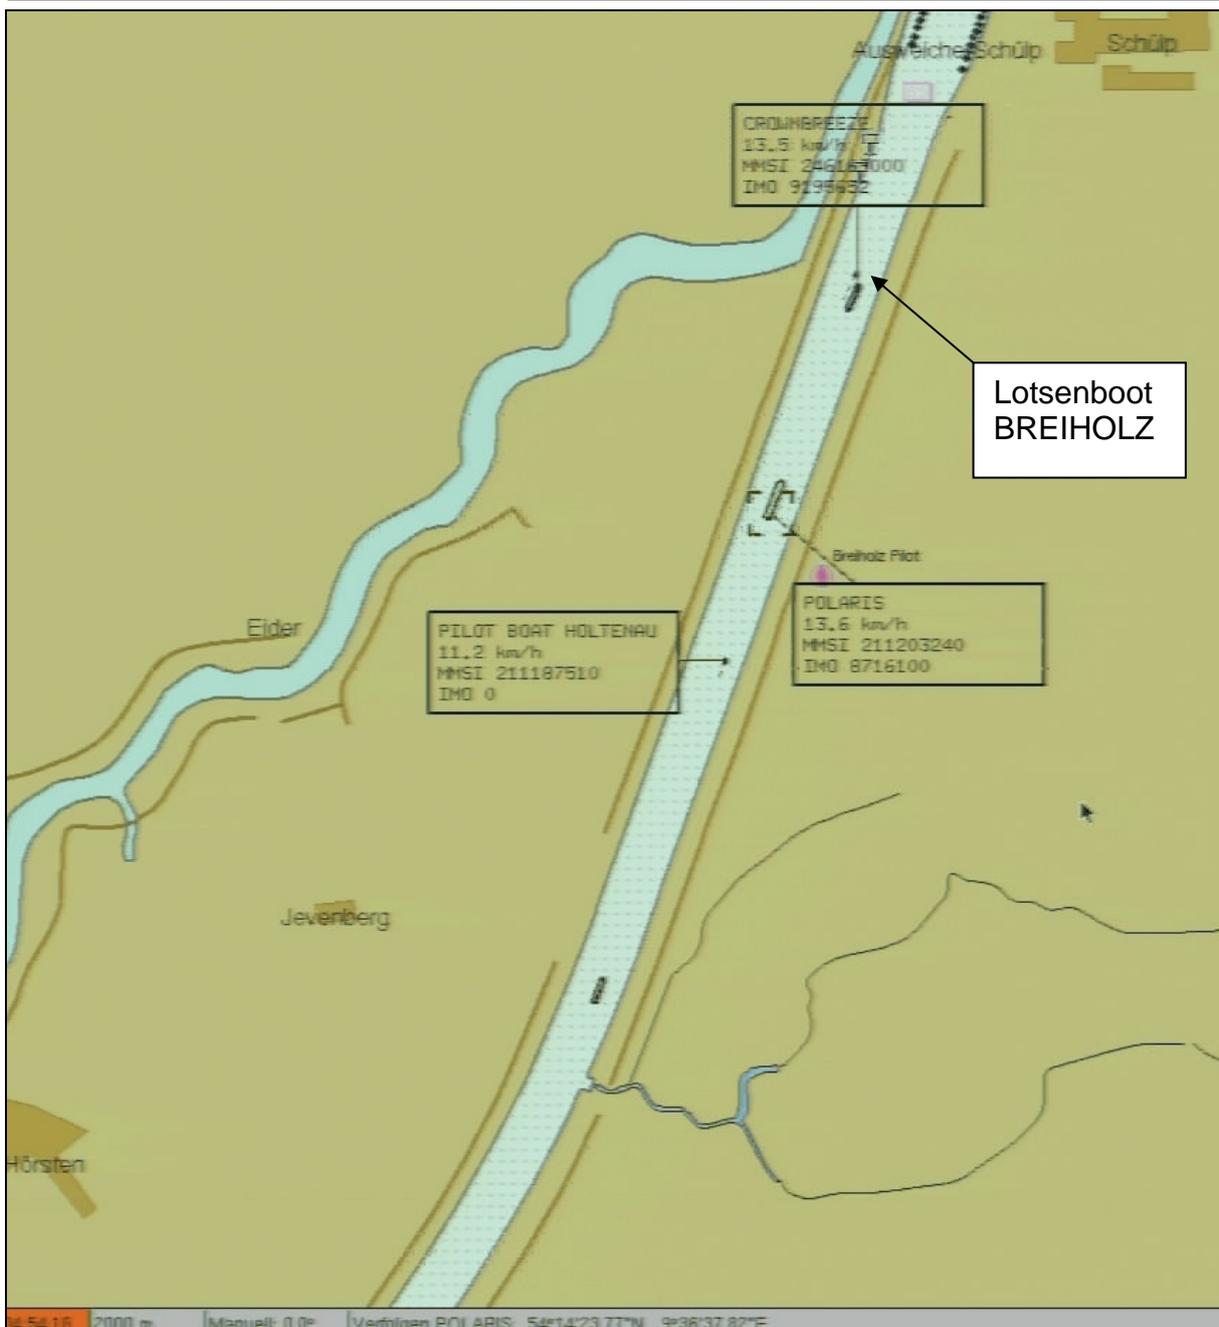
Abbildung 18: AIS der VKZ um 04:54:16 LT

Für 04:54:16 Uhr zeigt Abbildung 18, wie sich das Lotsenboot BREIHOLZ der CROWNBREEZE von achtern nähert. Diese befindet sich scheinbar ein wenig zu weit südlich der Kanalmitte, während die POLARIS gerade eben südlich der Mitte fährt. Im Hinblick auf die laufende Diskussion zur Genauigkeit der gesendeten GPS-Daten, und der grafischen Wiedergaben auf dem Bildschirm als auch im Druck, können diese lediglich als Tendenzen verstanden werden. Außerdem ist festzuhalten, dass es sich hier um eine ex-post-Betrachtung handelt: Beide Schiffsführungen hatten eine derartige GPS-basierte grafische Darstellung an Bord ihrer Schiffe nicht zur Verfügung. Sie konnten sich aufgrund des dichten Nebels bis kurz vor der Kollision lediglich auf die Darstellung ihrer Radargeräte stützen.

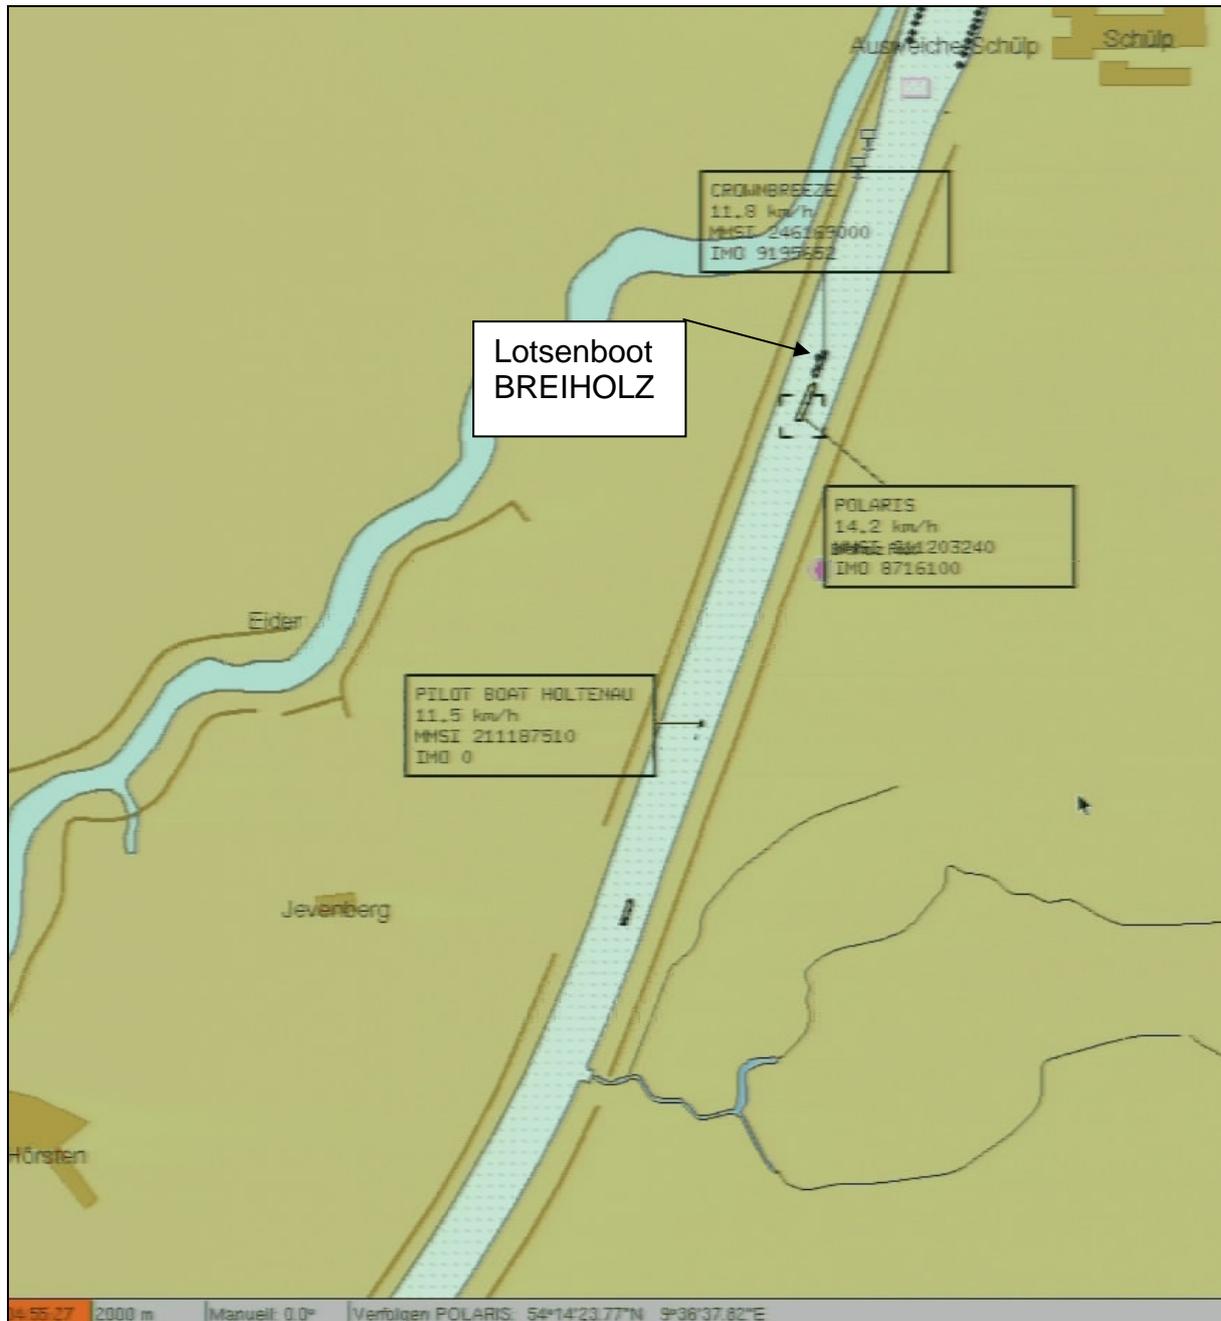
Abbildung 19: AIS der VKZ um 04:55:27 LT

Drei Sekunden vor der Kollision ist das Lotsenboot BREIHOLZ an der Steuerbordseite der CROWNBREEZE längsseits. Alle drei Fahrzeuge befinden sich in der Kanalmitte. Es sind keine Kursänderungen erkennbar.

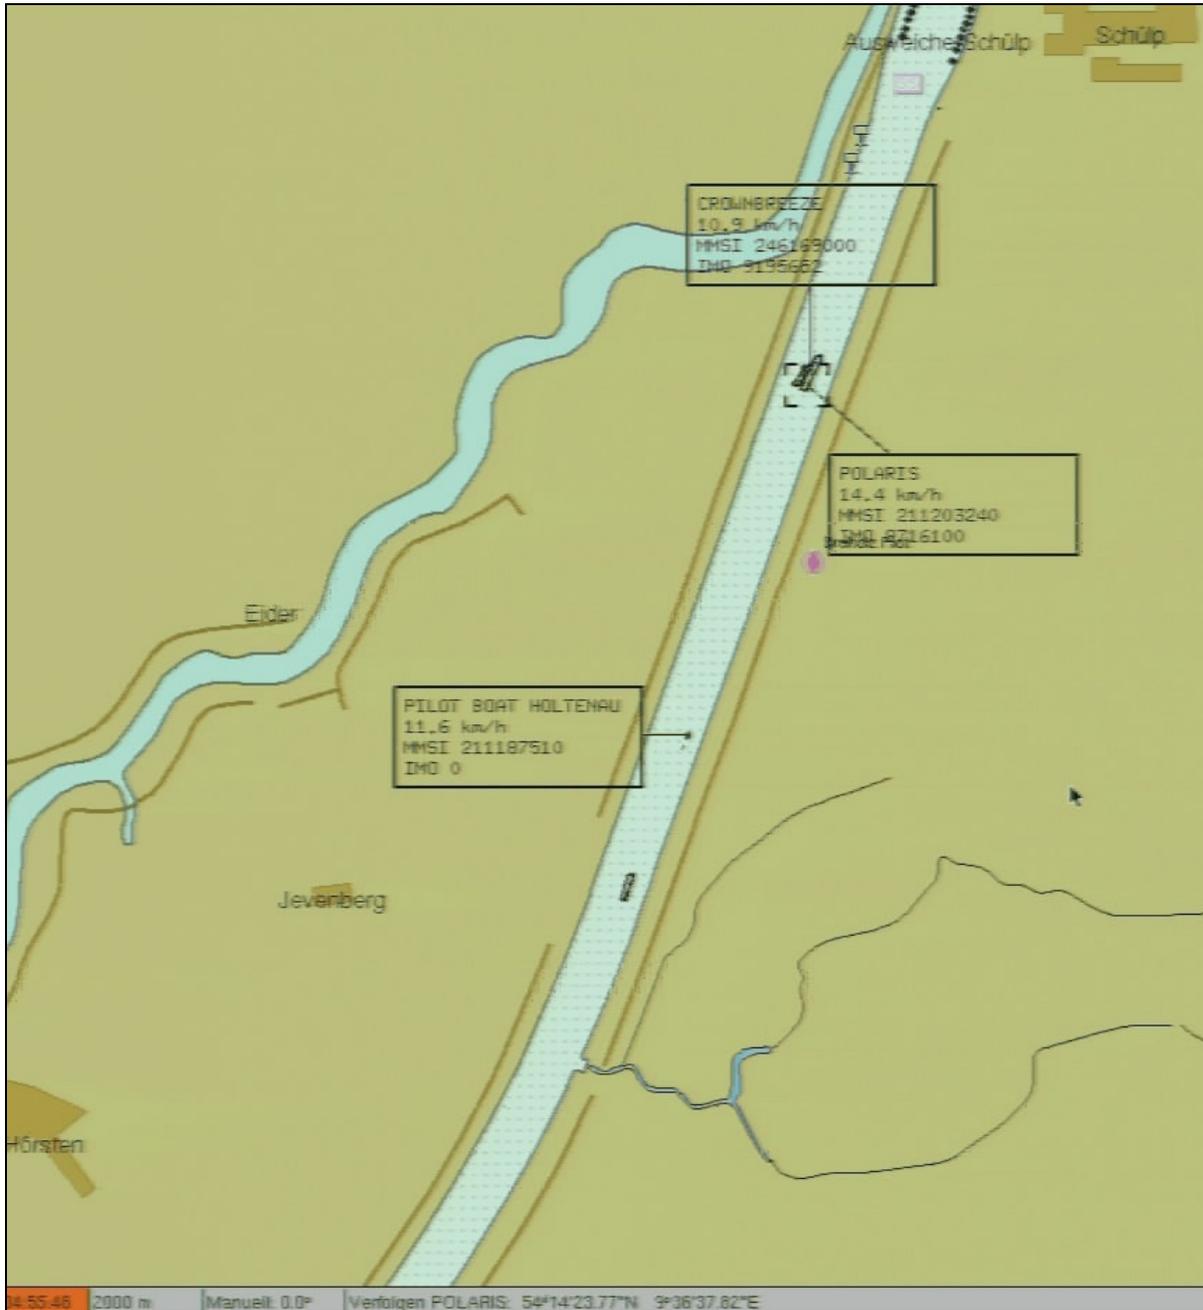
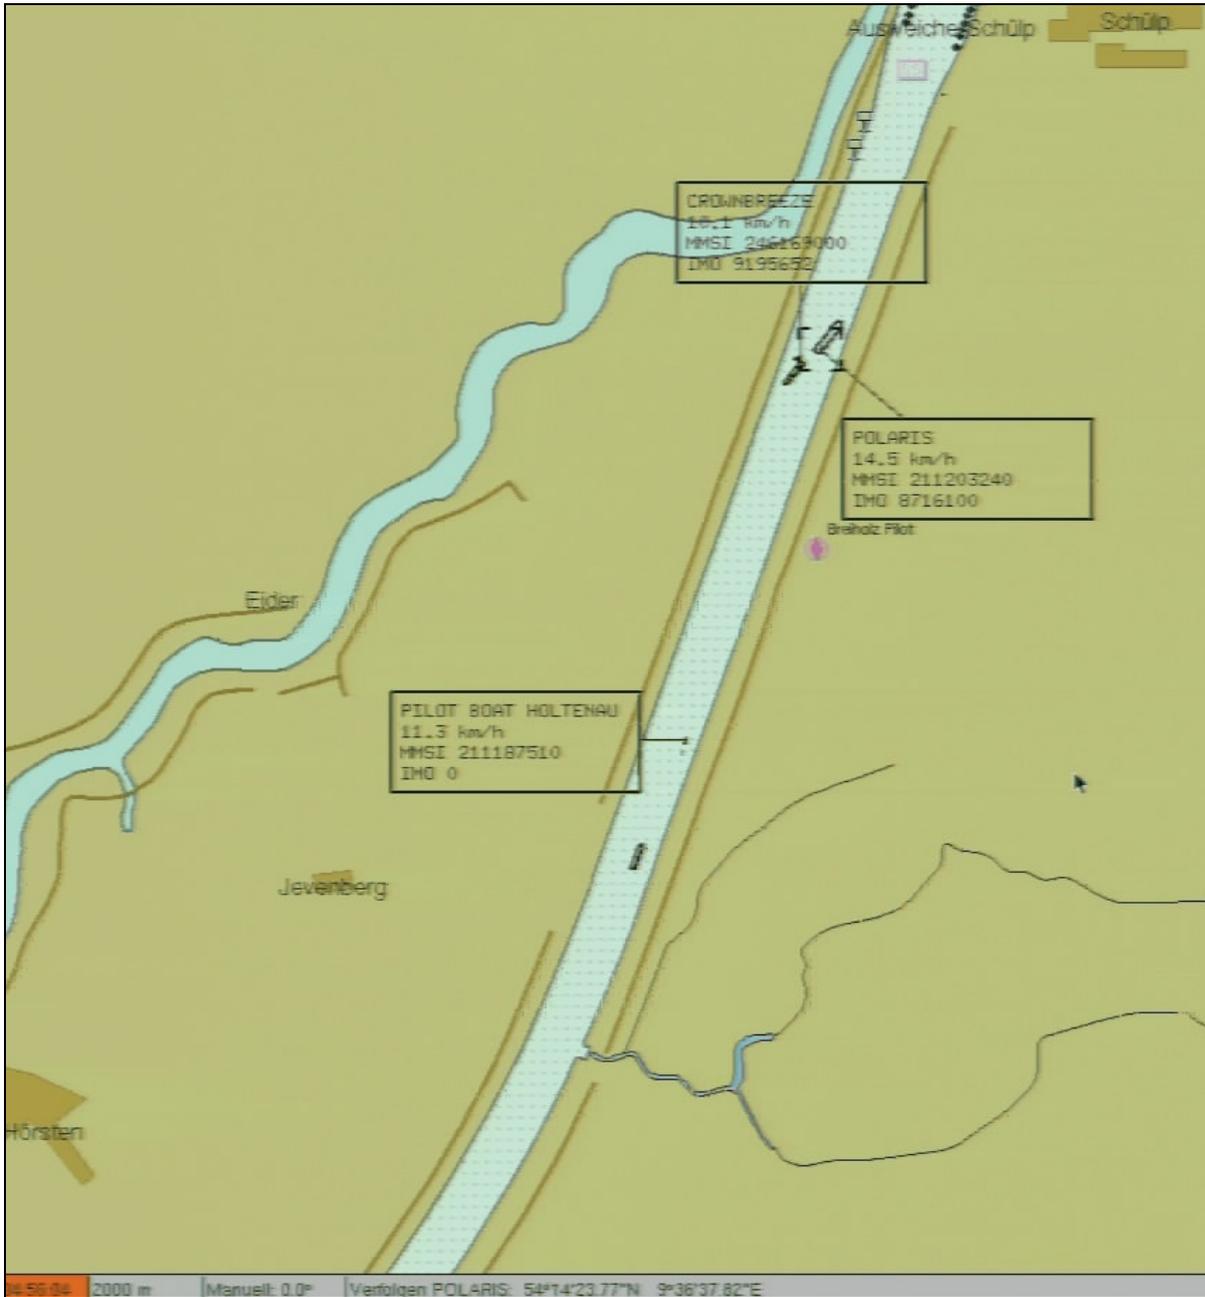
Abbildung 20 stellt die Kollision dar, Abbildung 21 wie sich die Schiffe danach wieder voneinander lösen. Dabei strebt die POLARIS zum Südufer und die CROWNBREEZE zum Nordufer.

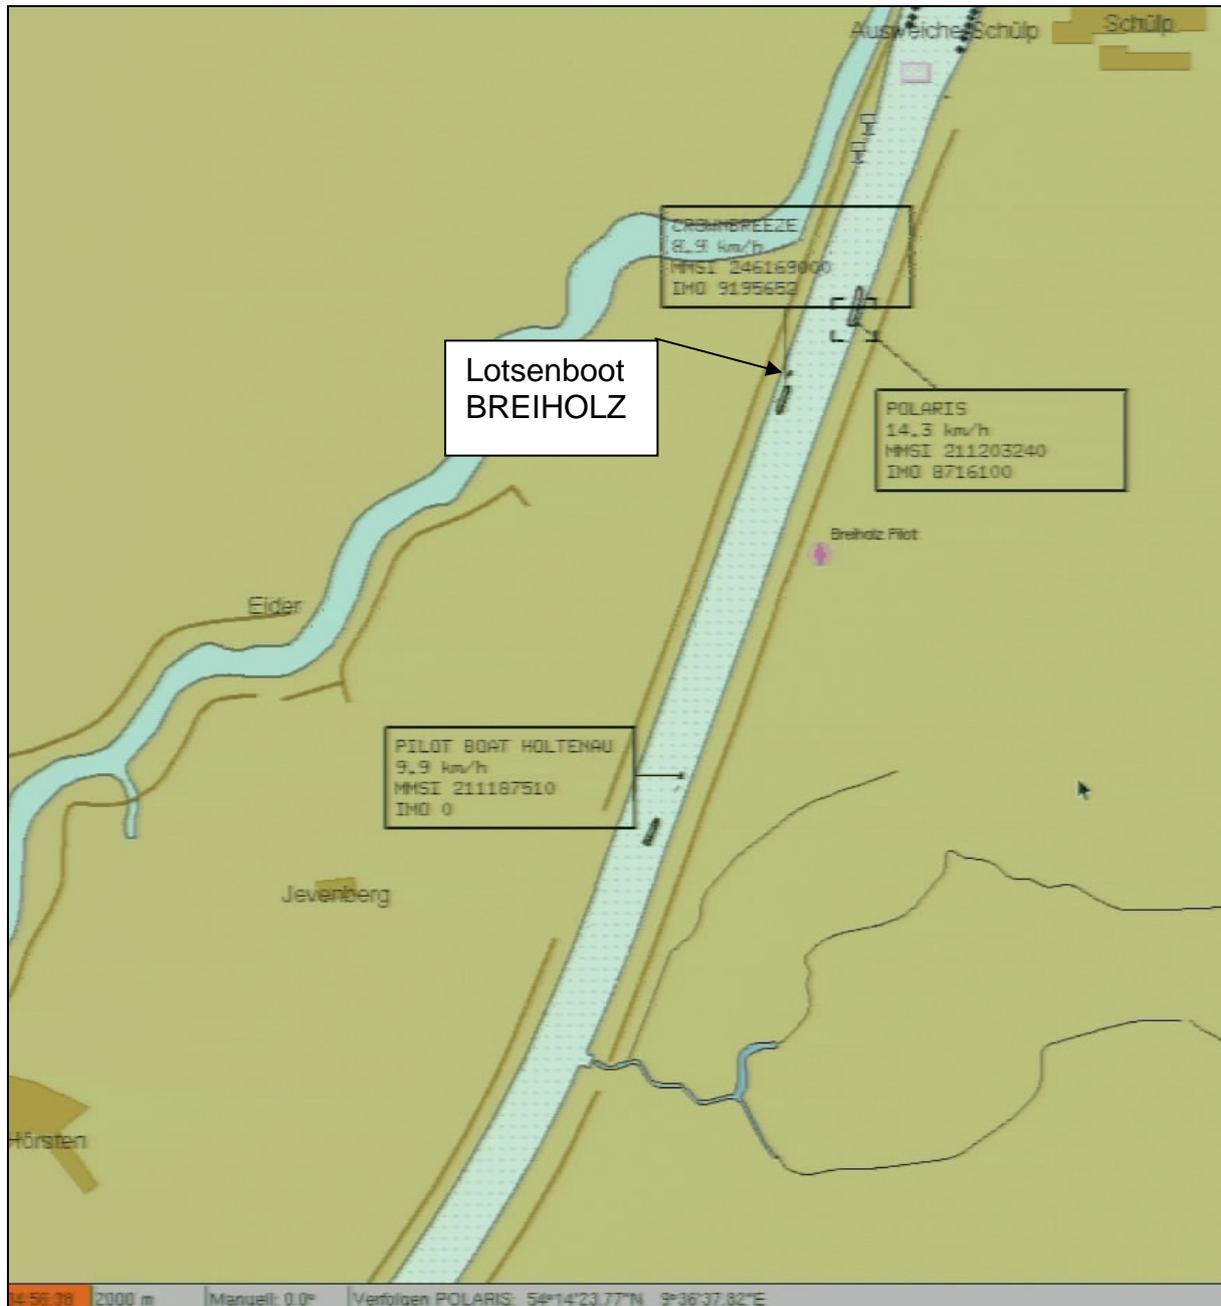
Abbildung 22: AIS der VKZ um 04:56:38 LT

Abbildung 22 verdeutlicht, dass die POLARIS mit dem Heck in die Südböschung gekommen ist, während es die CROWN BREEZE gerade eben vermeiden kann, in die Nordböschung zu laufen. Das Lotsenboot BREIHOLZ hat sich inzwischen von der CROWN BREEZE gelöst.

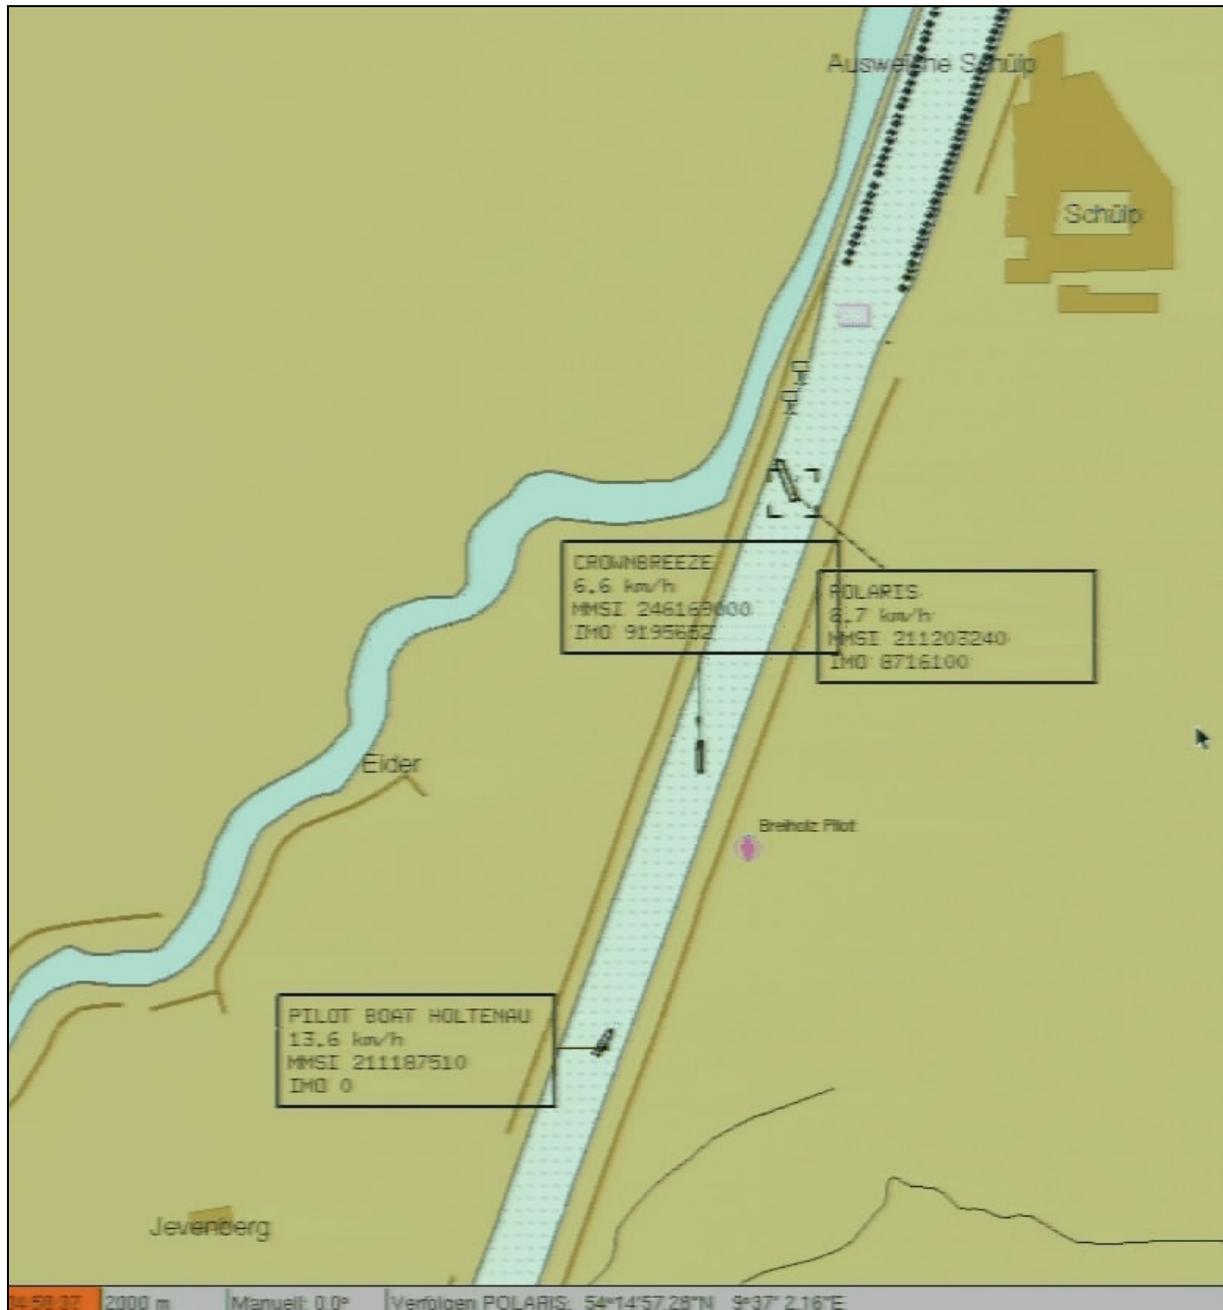
Abbildung 23: AIS der VKZ um 04:58:37 LT

Abschließend ist in Abbildung 23 zu erkennen, wie die POLARIS mit dem Vorschiff in die Nordböschung gerät, während sich die CROWNBREEZE in der Kanalmitte wieder fängt.
