**Bundesstelle für Seeunfalluntersuchung**  
**Federal Bureau of Maritime Casualty Investigation**  
Bundesoberbehörde im Geschäftsbereich des Bundesministeriums  
für Verkehr, Bau und Stadtentwicklung

## Untersuchungsbericht 504/08

### **Schwerer Seeunfall**

**Kollision zwischen MS POLARIS und  
MS CROWNBREEZE  
nahe Lotsenstation Rüsterbergen,  
am 20. September 2008 um 04:55:30 Uhr**

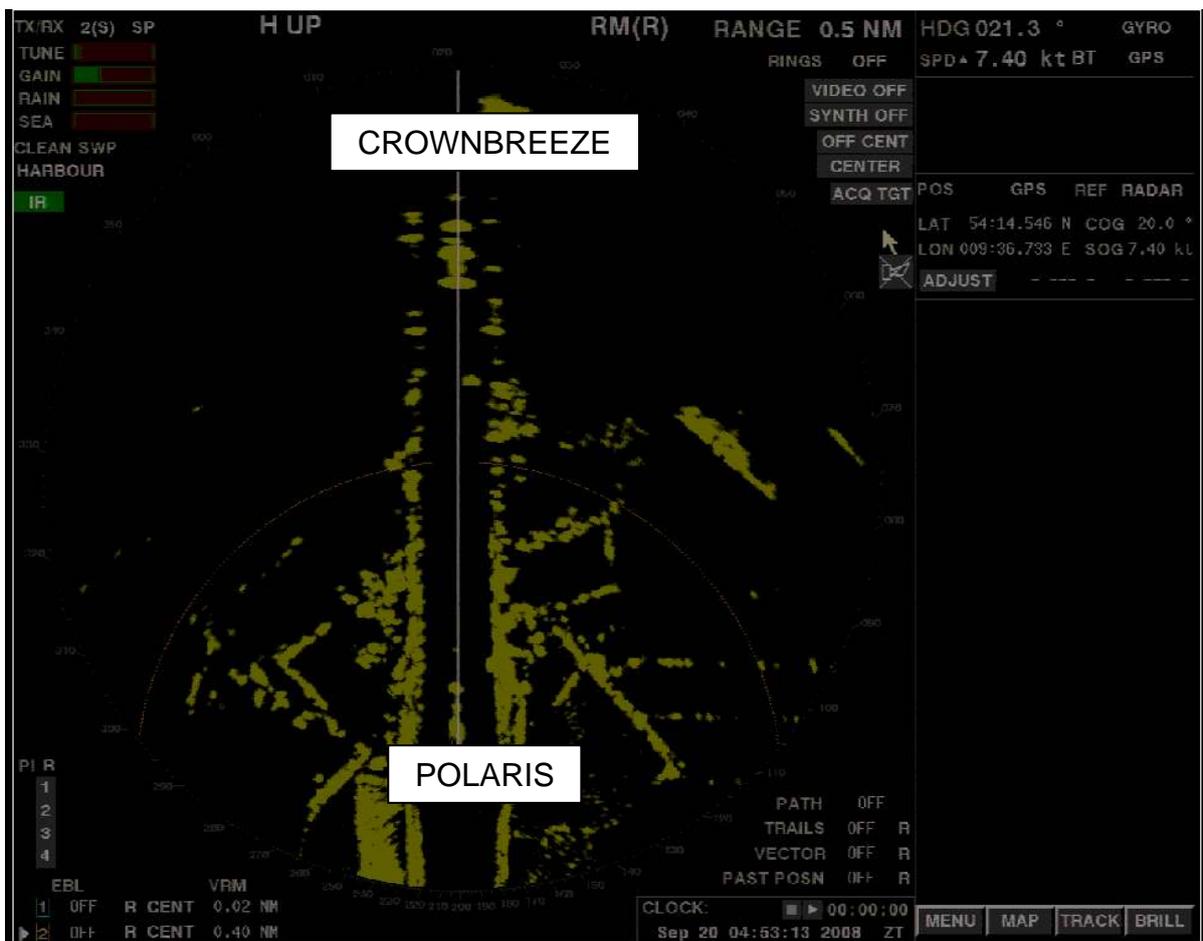
Abbildung 24: VDR-Radarbild um 04:53:13 LT

Abbildung 24 stellt das Radarbild der POLARIS wenige Minuten vor der Kollision dar. Wie üblich fahren die Schiffe in der Kanalmitte direkt aufeinander zu, um kurz vor der Begegnung jeweils nach Steuerbord auszuweichen. Dies ist für die Lotsen im NOK die hydrodynamisch günstigste Variante, um das Risiko einer Böschungsberührung vor, während und nach dem Begegnen zweier Fahrzeuge im NOK so gering wie möglich zu halten.

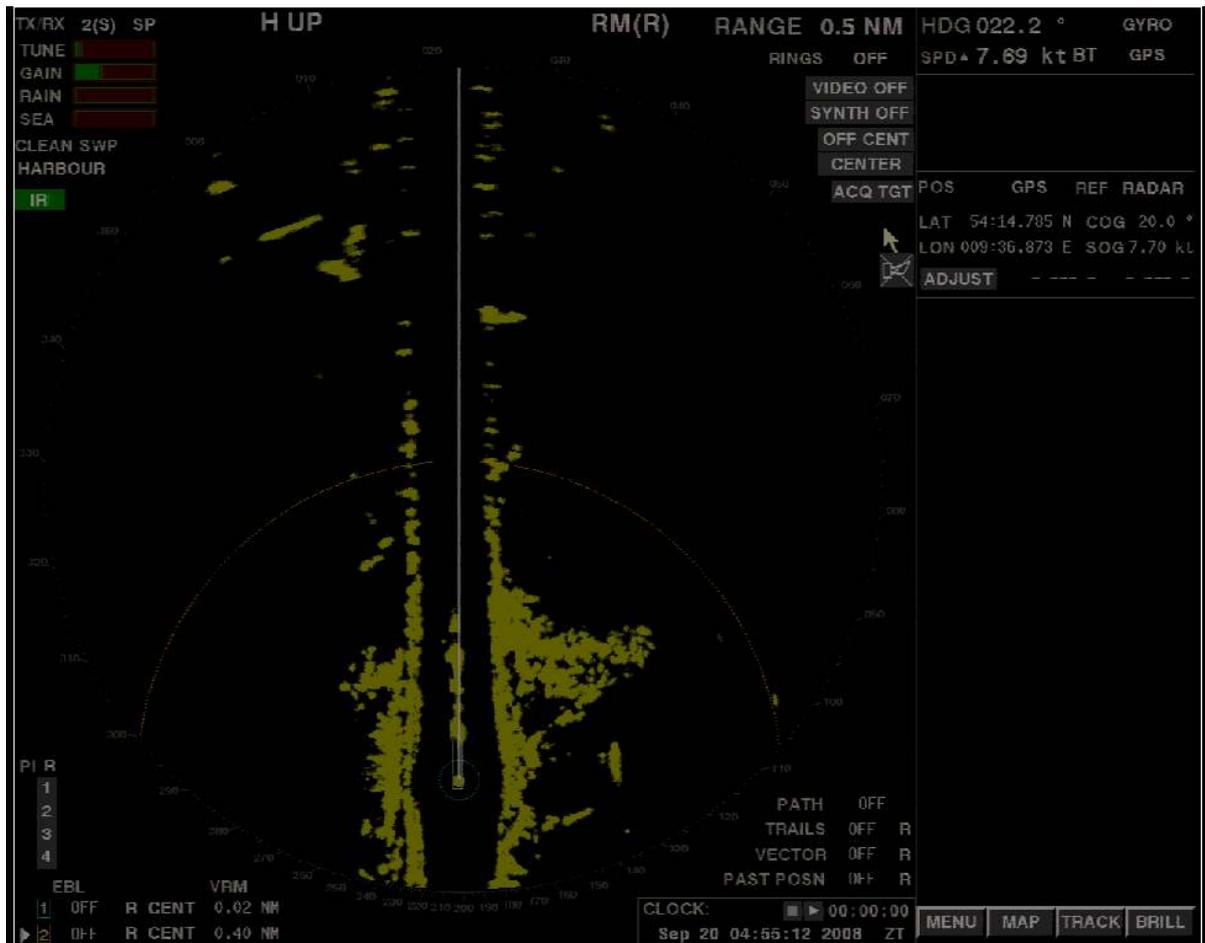
Abbildung 25: VDR-Radarbild um 04:55:12 LT - Kollision

Abbildung 25 zeigt das Radarbild wenige Sekunden vor der Kollision. Beide Fahrzeuge befinden sich immer noch in der Kanalmitte.
