Bundesstelle für Seeunfalluntersuchung
Federal Bureau of Maritime Casualty Investigation
Bundesoberbehörde im Geschäftsbereich des Bundesministeriums
für Verkehr, Bau und Stadtentwicklung

Untersuchungsbericht 510/08

**Tödlicher Personenunfall an Bord des CMS
CHICAGO EXPRESS während des Taifuns
„HAGUPIT“ am 24. September 2008 im
Seegebiet vor Hongkong**

1. November 2009

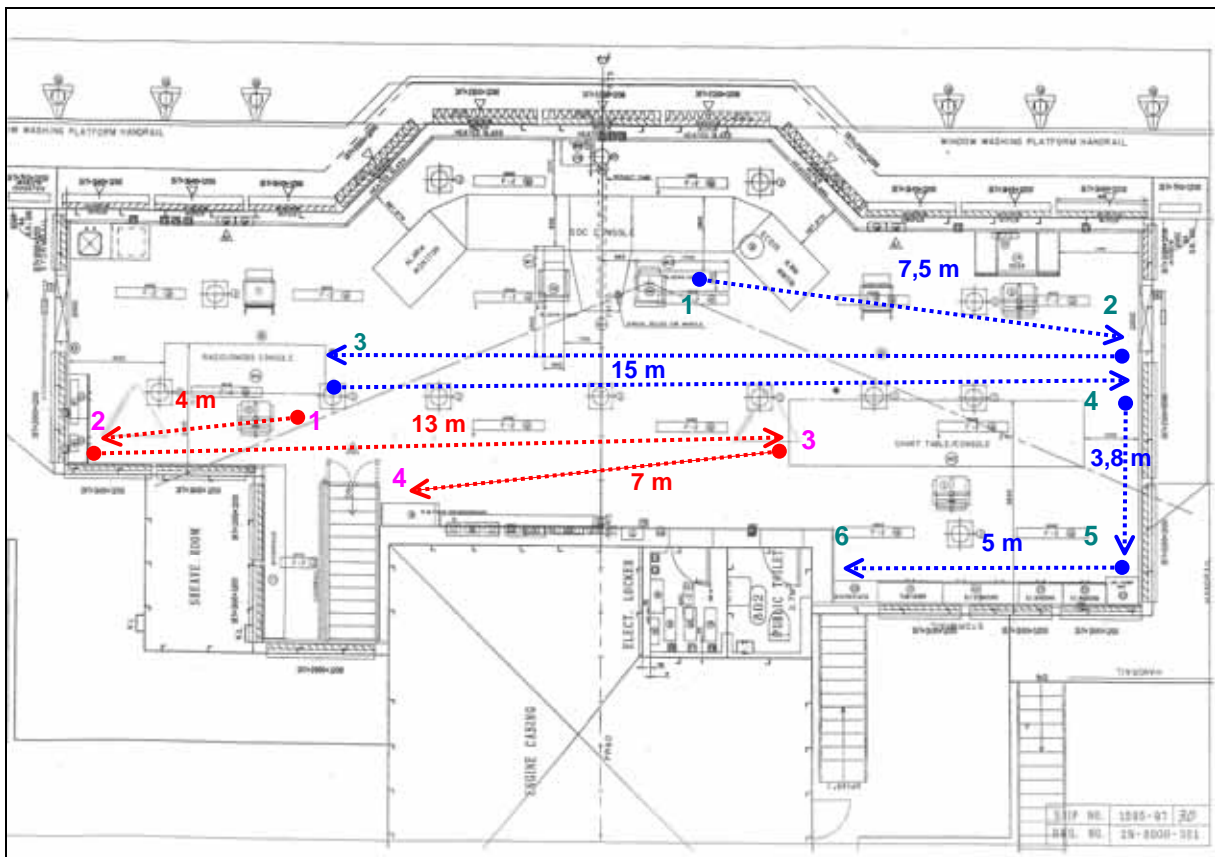
Abbildung 15: Sturzverläufe des AB und des Kapitäns

Da es auf der Brücke zum Unfallzeitpunkt dunkel war und darüber hinaus die beiden unverletzten Zeugen des Unfallhergangs während des unfallursächlichen extremen Rollens des Schiffes vorrangig damit beschäftigt waren, nicht selbst den Halt zu verlieren bzw. diesen, soweit es um den OS (Rudergänger) geht, möglichst schnell wieder zu gewinnen, handelt es sich bei der Darstellung der Sturzverläufe in **Abb. 15** um Vermutungen. Als sicher gelten insoweit aber die jeweiligen Ausgangs- und Endpositionen. Die dazwischen liegenden Anstoßpositionen sind zumindest insoweit bestätigt, als dass dort jeweils mehr oder weniger deutliche Eindellungen bzw. Schleifspuren in der Brückenverkleidung oder den Verkleidungen von Brückenmobiliar durch den Aufprall des AB bzw. des Kapitäns entstanden sind.

Die Entfernungen zwischen den Aufprallpositionen, die schweren Verletzungen der Verunglückten und die zum Teil erheblichen Deformierungen der Konsolen- und Brückenverkleidungen verdeutlichen, wie massiv die Beschleunigungen und Krafteinwirkungen auf die Verunfallten während der Stürze gewesen sind.

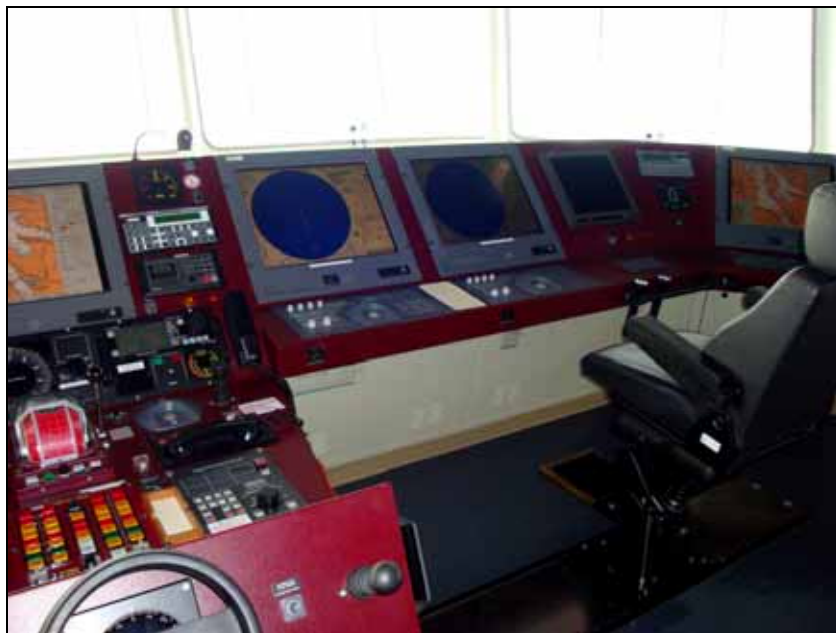
Abbildung 16: Radarstand Steuerbordseite

Für die Ausgangsposition des Kapitäns ergibt sich, dass dieser an seinem Standort (vor dem Radarbildschirm auf der Steuerbordseite der Schiffsführungskonsole stehend) keine Festhaltungsmöglichkeit hatte (vgl. **Abb. 16**). Zwar verfügt die Schiffsführungskonsole über die gesamte Breite an verschiedenen Stellen über Handläufe. Diese sind aber nicht vollständig durchgezogen, sondern werden durch große Bereiche ohne jegliche Festhaltungsmöglichkeit unterbrochen. **Abbildung 17** belegt die nur partielle Ausstattung der Konsole mit Handläufen am Beispiel der Backbordseite.

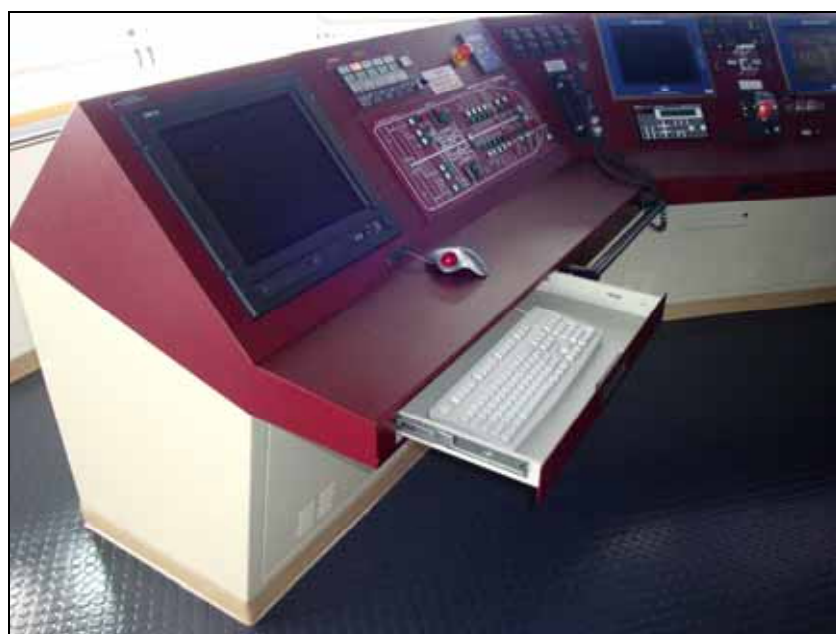
Abbildung 17: Unzureichende Ausstattung der Brückenkonsole mit Handläufen

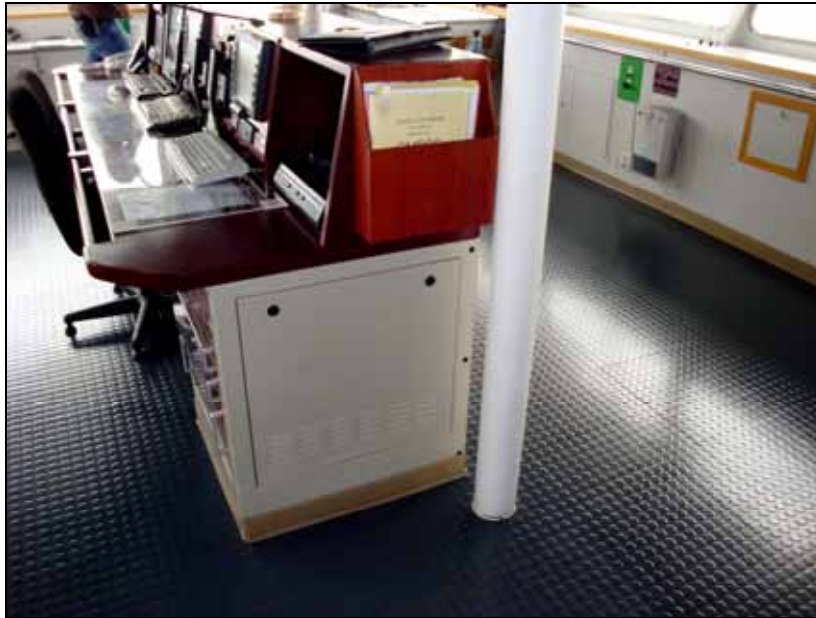
Die vorstehenden Angaben gelten in ähnlichem Maße für die GMDSS-Konsole, d.h. die Ausgangsposition des AB. Hier gibt es zwar einen relativ weitgespannten Handlauf, aber der seitliche Bereich der Konsole ist davon ausgenommen (vgl. **Abb. 18**).

Abbildung 18: Handlauf der GMDSS-Konsole

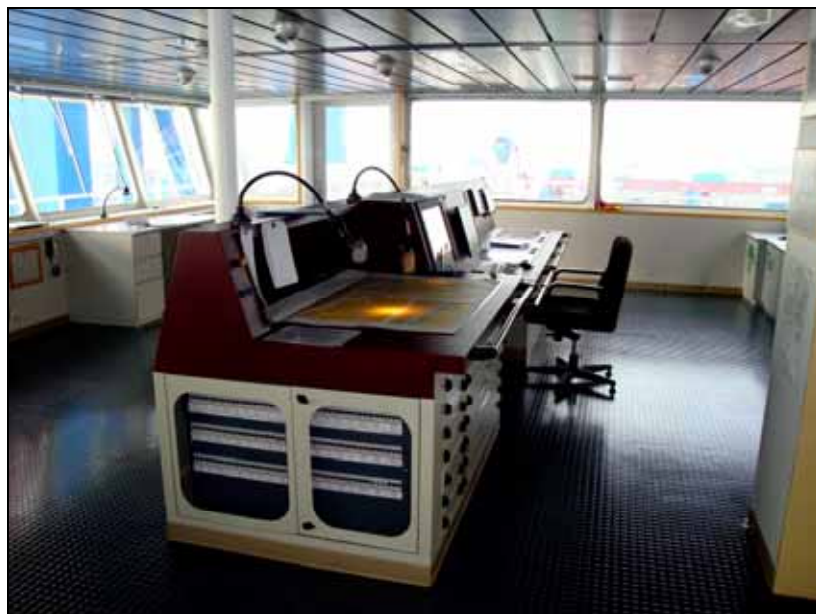
Auch der Kartentisch (Position des Wachoffiziers, **Abb. 19**) verfügt an den Stirnseiten nicht über einen Handlauf. Allerdings ist für die regulären Arbeitspositionen an der GMDSS-Konsole und an dem Tisch ein Handlauf vorhanden. An letzterem konnte sich der Wachoffizier erfolgreich festhalten.

Abbildung 19: Handlauf des Kartentisches

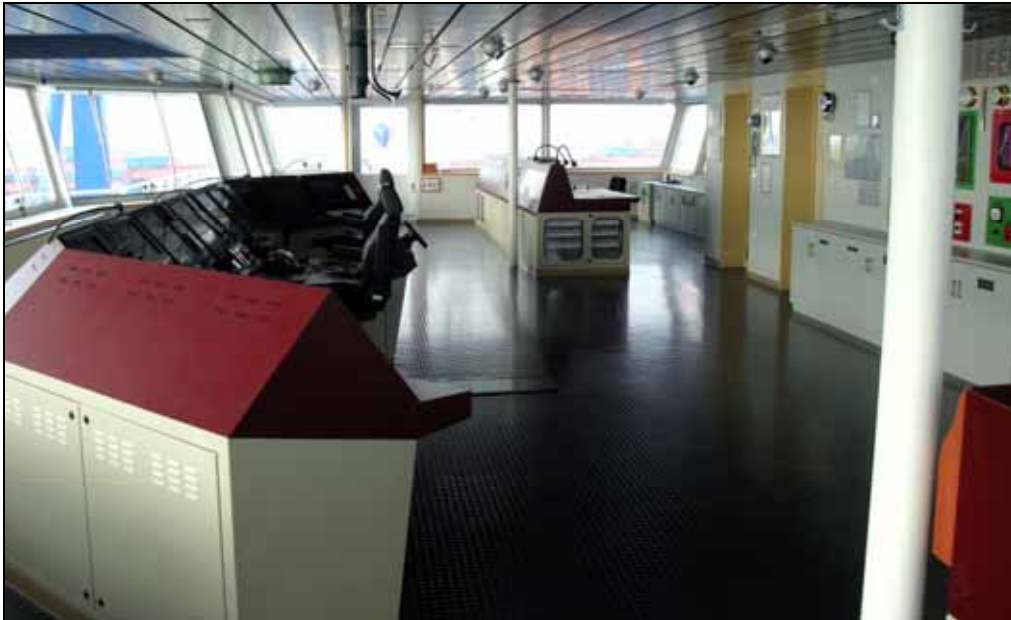
Die unzureichende Ausstattung der Brücke mit Festhaltungsmöglichkeiten wird schließlich durch die nachfolgenden **Abbildungen 20** und **21** exemplarisch belegt. Große Abschnitte des seitlichen und achterlichen Bereiches der Brücke, die Vorkante des Kartentisches und der GMDSS-Konsole sowie die Stirnseiten der Schiffsführungskonsole haben keinen Handlauf.

Abbildung 20: fehlende Handläufe Achterkante und Steuerbordseite Brücke

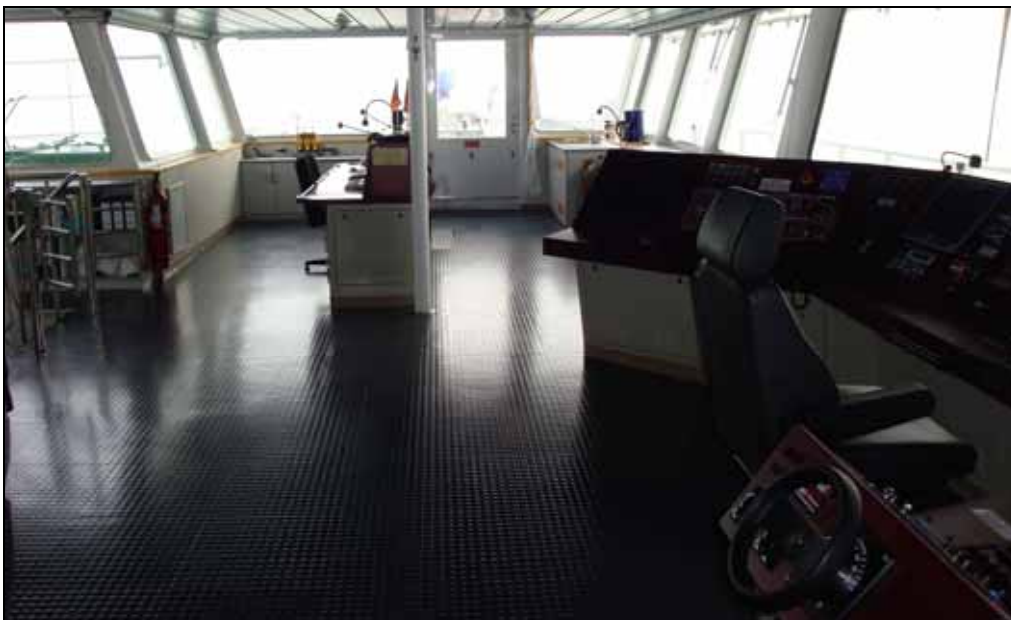
Abbildung 21: fehlende Handläufe Backbordseite Brücke

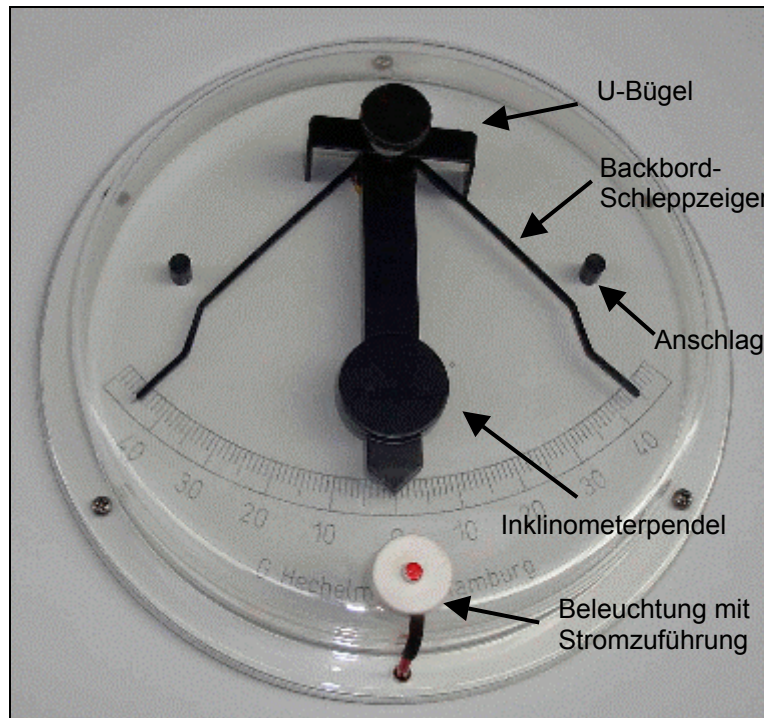
Abbildung 29: Foto des Inklinometers auf der Brücke des CMS Chicago Express

maßgebliche Seegangrichtung ist durch die Beobachtungen an Bord und die damit korrespondierenden Werte des DWD-Gutachtens in etwa belegt (siehe oben). Übereinstimmend berichteten die Besatzungsmitglieder, dass das Schiff gegen 02:45 Uhr von einer großen Welle von steuerbord getroffen wurde, woraufhin es heftig nach beiden Seiten gerollt sei. Der Anzeiger des Inklinometers auf der Brücke blieb zu beiden Seiten bei etwa 44 Grad stehen (vgl. **Abb. 29**)³¹.

Daraus wurde geschlossen, dass der Rollwinkel an Bord tatsächlich 44 Grad betragen habe. Der Sachverständige hatte aber bereits am Anfang der Untersuchung Zweifel daran geäußert, dass der Rollwinkel durch ein derartiges Gerät in einer solchen Situation korrekt erfasst werden kann und dieses auch der BSU mitgeteilt. Daraufhin wurde durch die BSU ein baugleiches Gerät beschafft und dem Sachverständigen zur Verfügung gestellt. Eine nähere Befassung mit den konstruktiven Eigenschaften des Inklinometers bestätigte die o.g. Vermutung und ergab folgende Resultate.
