**Bundesstelle für Seeunfalluntersuchung**  
**Federal Bureau of Maritime Casualty Investigation**  
Bundesoberbehörde im Geschäftsbereich des Bundesministeriums  
für Verkehr, Bau und Stadtentwicklung

## **Summarischer Untersuchungsbericht 548/08**

**Schwerer Seeunfall**

**Kollision MS BELUGA SENSATION mit dem an  
der Pier liegenden MS JEROME H im  
Nord-Ostsee-Kanal am 26. Oktober 2008**

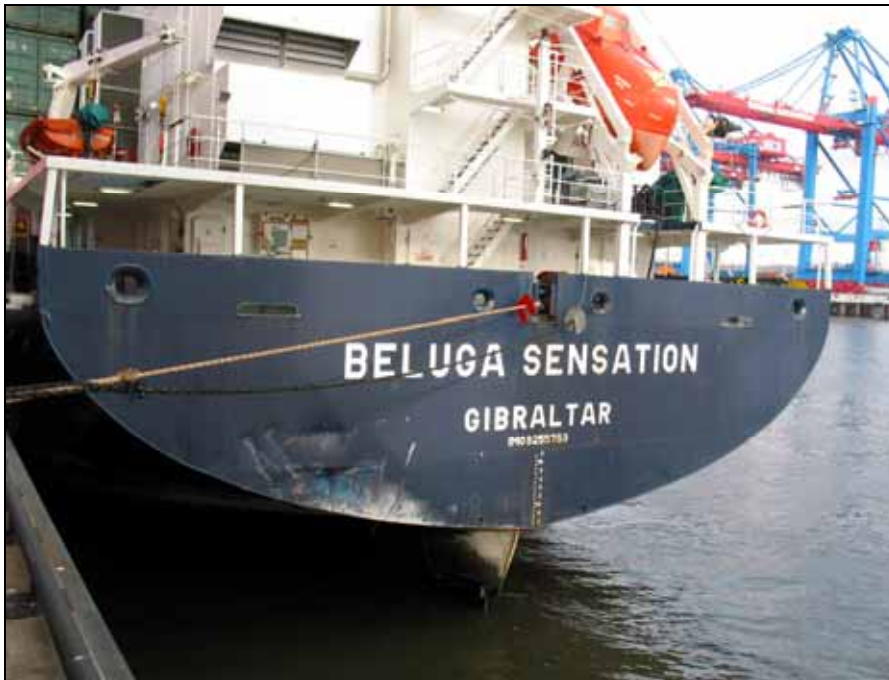
Abbildung 3: BELUGA SENSATION Heckschaden

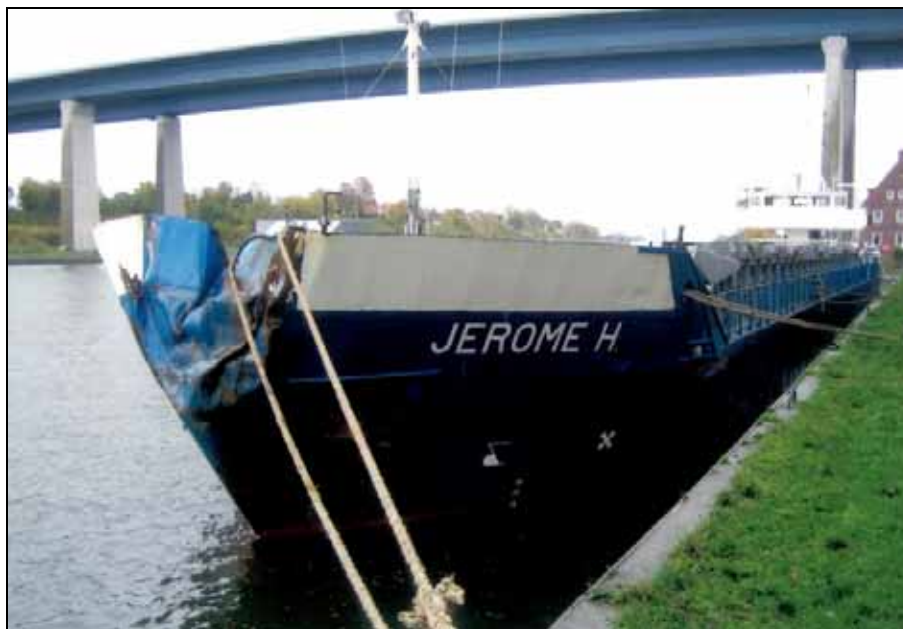
Abbildung 4: JEROME H Schaden am Steven

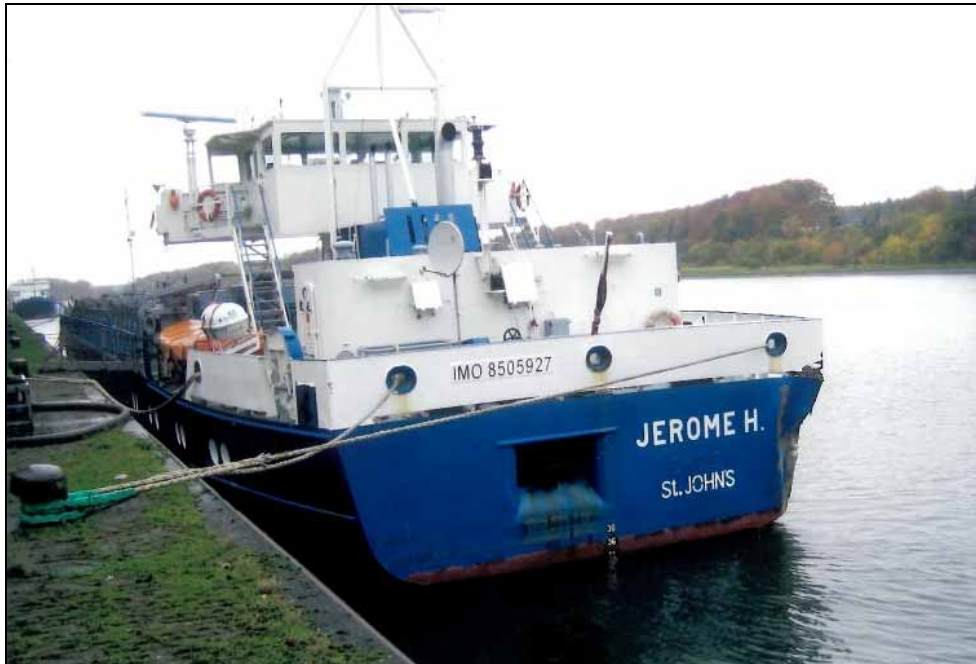
Abbildung 5: JEROME H Schaden am Heck

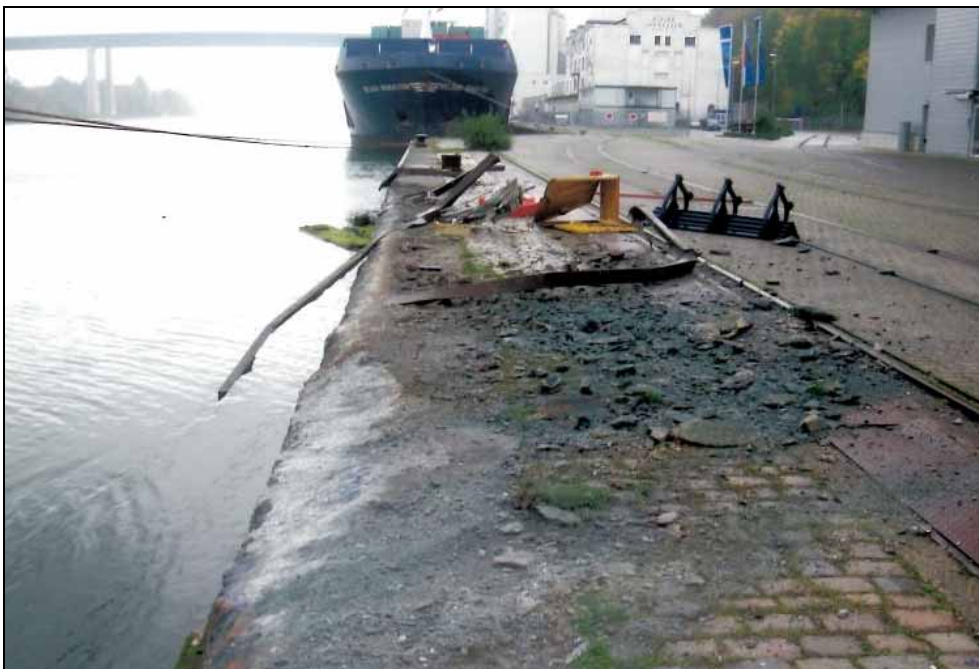
Abbildung 6: Schaden an der Pier

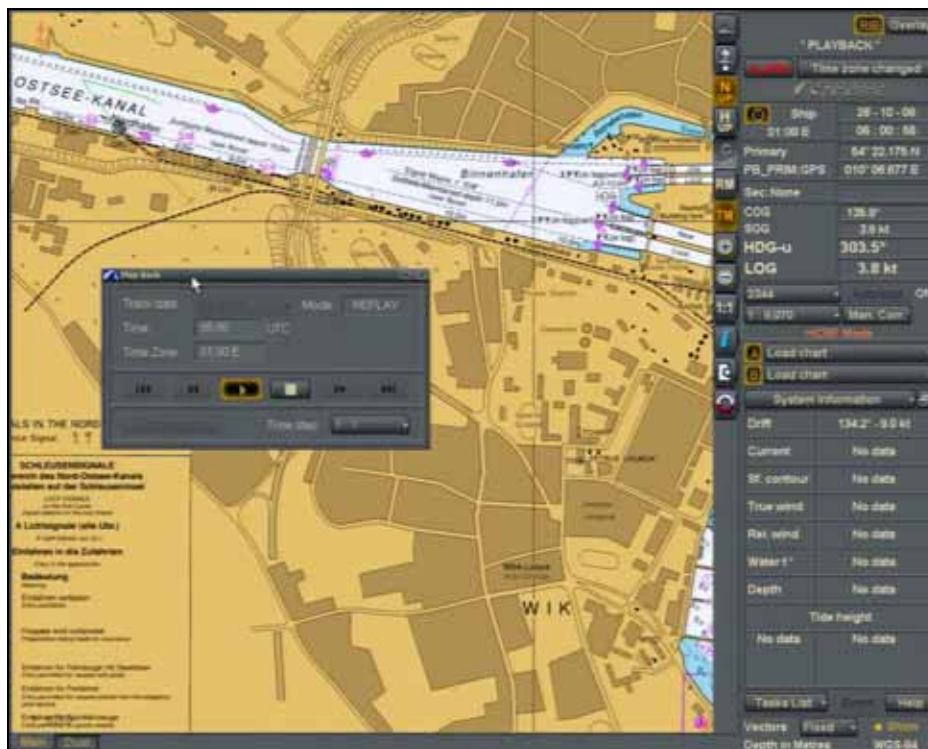
Abbildung 7: Daten der Elektronischen Seekarte (ECS)

Zum Zeitpunkt des Aufpralls auf die Pier, um 06:01:00 Uhr, betrug die Geschwindigkeit ca. 3,8 kn. Der Fahrtverlauf ist grün aufgezeichnet.

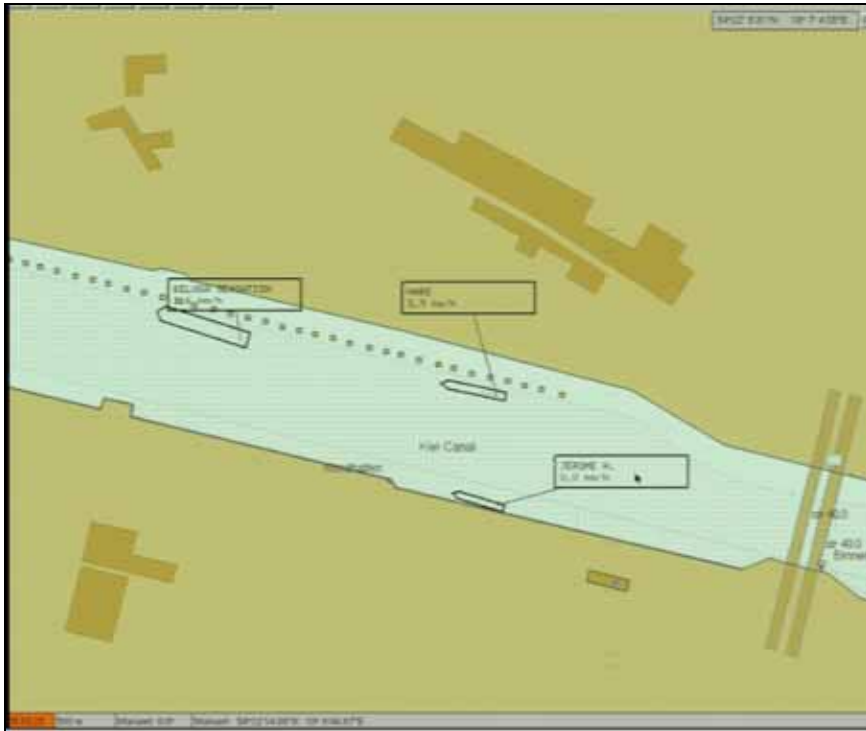
Abbildung 8: AIS-Daten von 05:59:25 Uhr

Um 05:59:00 Uhr wird erstmalig aufgezeichnet, dass die BELUGA SENSATION Rückwärtsfahrt aufgenommen hat.

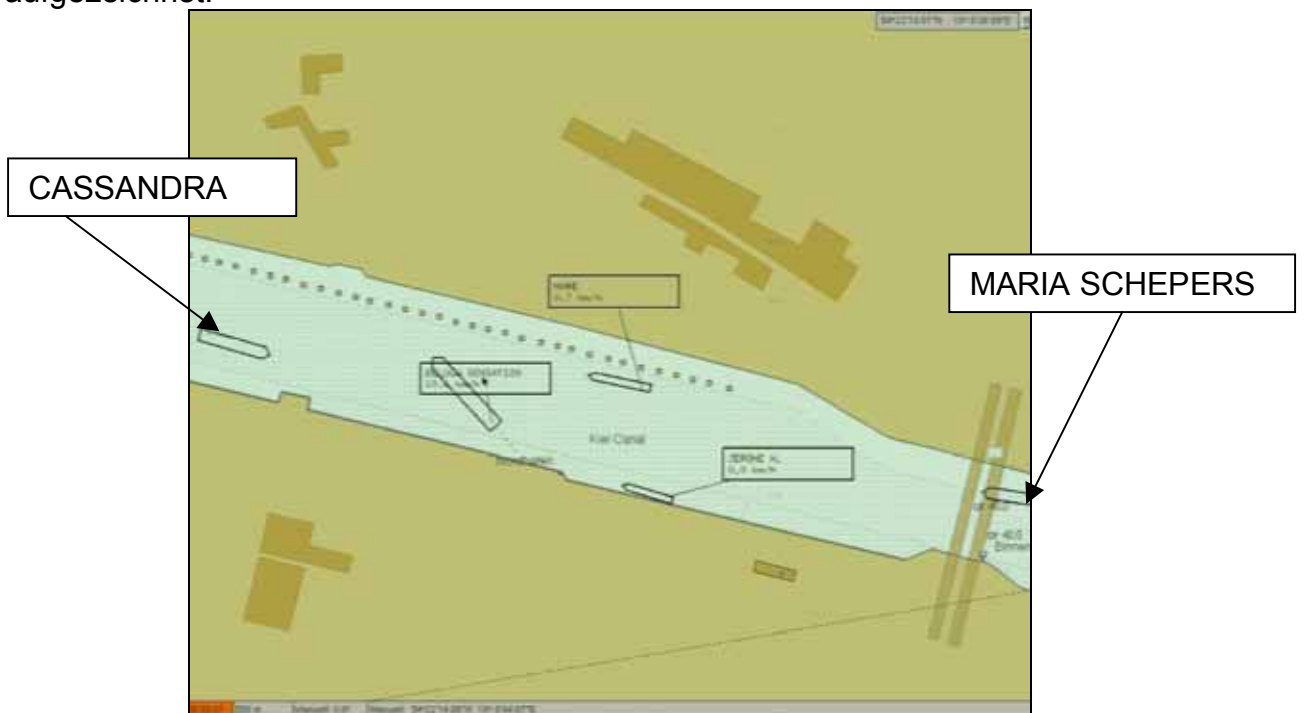
Abbildung 9: AIS-Daten von 06:00:47 Uhr

Die BELUGA SENSATION fährt unvermindert rückwärts, der Entgegenkommer MS CASSANDRA und der Mitläufer MS MARIA SCHEPERS unter den Brücken im Kieler Binnenhafen stoppen auf. Der Aufprall auf die Pier wird um 06:01:00 Uhr aufgezeichnet.

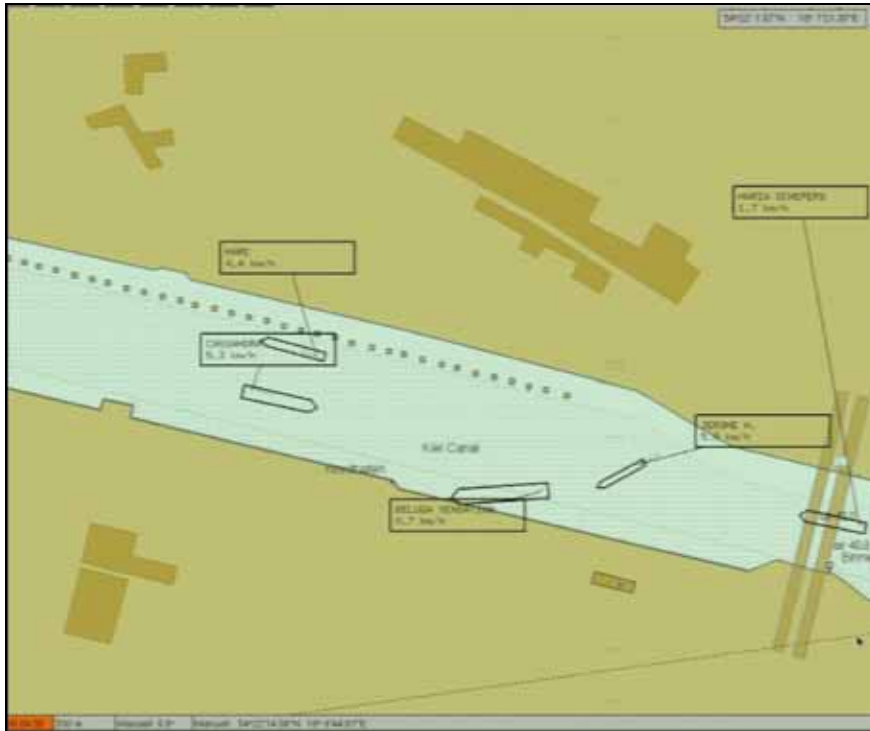
Abbildung 10: AIS-Daten von 06:04:30 Uhr

Durch den Aufprall der BELUGA SENSATION wird das MS JEROME H losgerissen und vertreibt mit ca. 3 kn zur Nordseite.

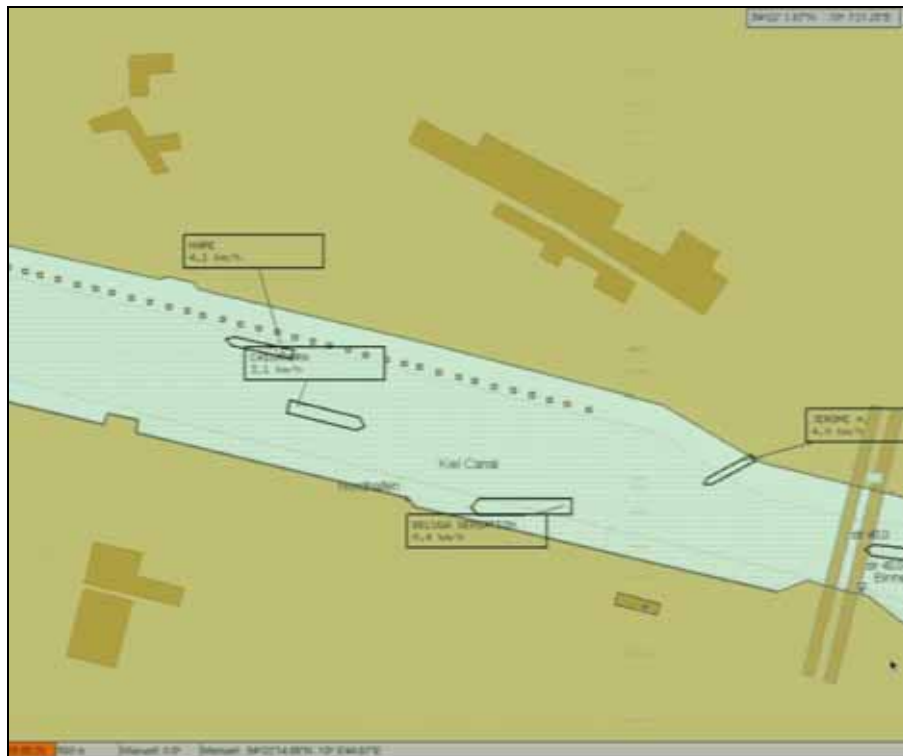
Abbildung 11: AIS-Daten von 06:08:25 Uhr

Antriebs- und führerlos treibt das MS JEROME H mit dem Heck gegen die Spundwand auf der Nordseite des Kanals.

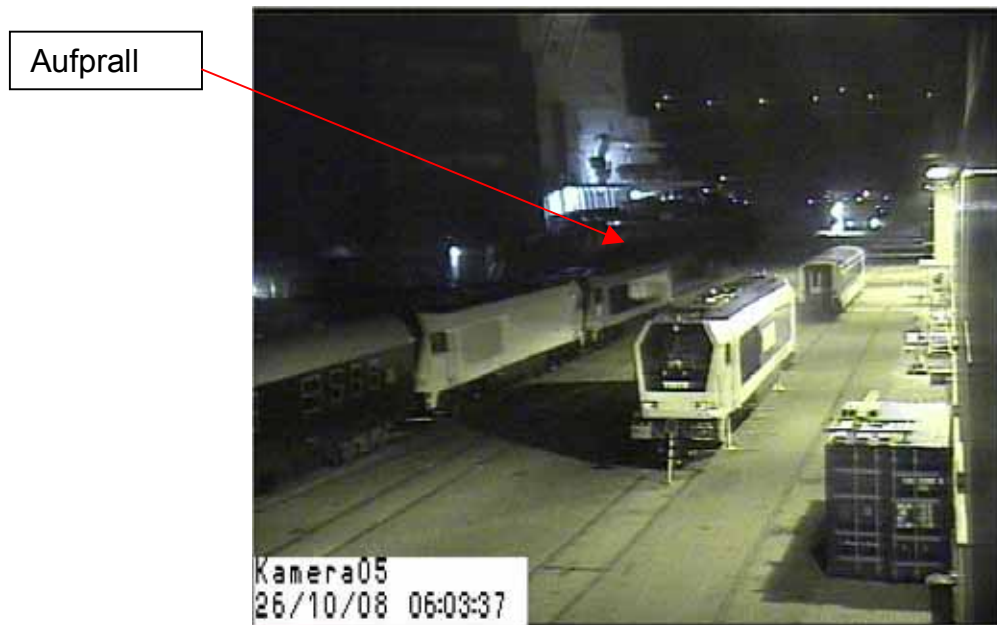
Abbildung 12: Kameraaufzeichnung

Der Aufprall auf die Pier wurde durch zwei Videokameras um 06:03:40 Uhr (nicht zeitgleich mit der bordseitigen GPS-Zeit, da die Zeitaufzeichnung der Kamera manuell eingeben wurde und nicht abgestimmt ist) aufgezeichnet.

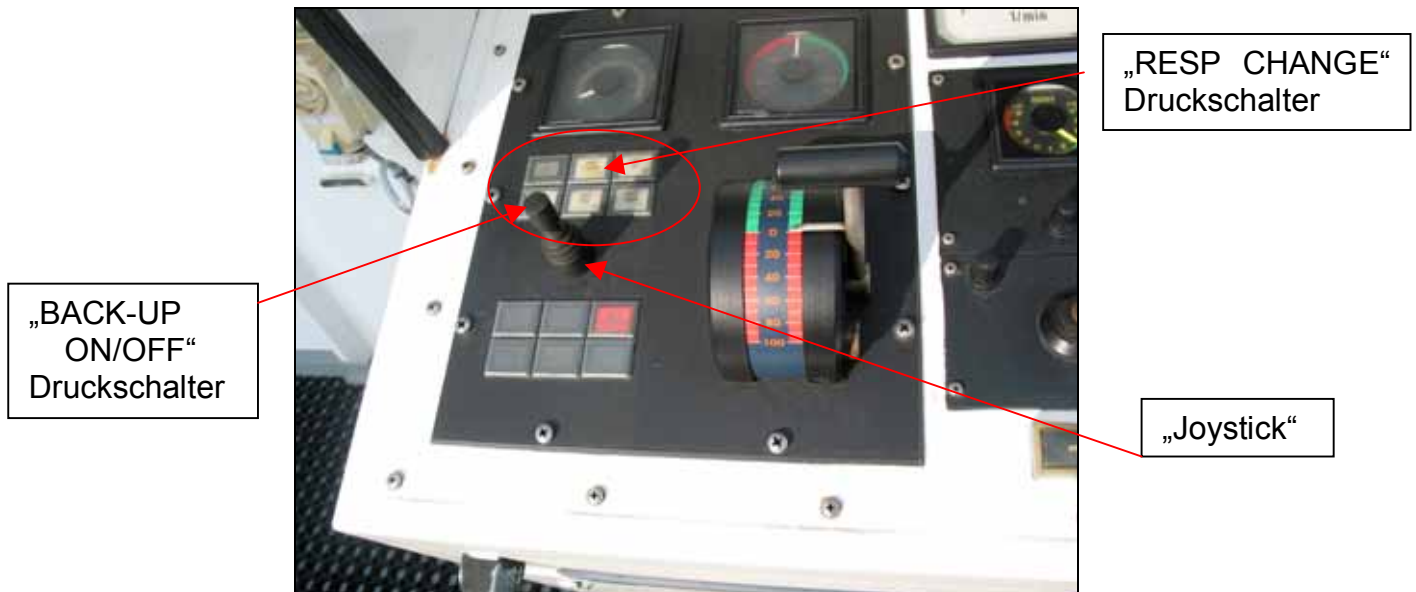
Abbildung 13: Stb.-Brückennock Fahrstand

Der 1. Offizier gab an, dass er im Dunkeln am Fahrstand in der Stb.-Brückennock, vermutlich ohne es zu merken, statt des Druckschalters „RESP CHANGE“ den „BACK-UP ON/OFF“ Druckschalter betätigt hatte. Der Verstellpropeller ging daraufhin auf „Voll Zurück“. Beim Betätigen des Joysticks und nochmaligem Drücken des „BACK-UP ON/OFF“ Druckschalters sowie anderer Schalter an den Fahrständen ließ sich das Steuerungssystem nicht wieder in den normalen Modus zurückschalten. Erst später, nachdem vom Maschinenkontrollraum das Hauptsystem („RESP CHANGE“ System) reaktiviert wurde, konnte das Schiff im normalen Steuerungsmodus bedient werden.

- Eine indirekte Beleuchtung in den Fahrständen der Brückennocken zu installieren, um eine Verwechslung der Bedienknöpfe zu vermeiden.
- Die Signalleitungen nicht direkt nebeneinander auf der Klemmleiste anzuordnen.
- Ein Verändern der Position der Heizelemente, welche die Kondensation verhindern
- Eine periodische Funktionskontrolle der elektrischen Systeme.

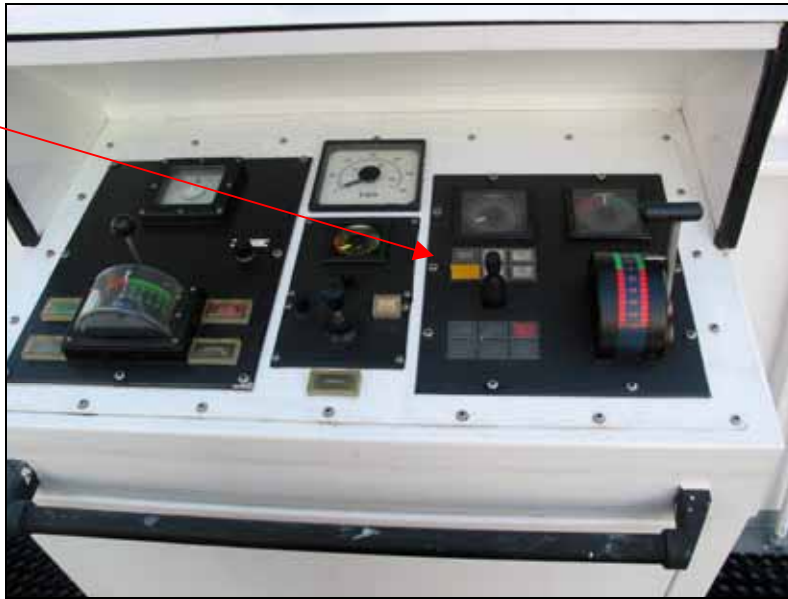
Abbildung 14: Bb.-Brückennock Fahrstand

Bei der Untersuchung an Bord durch die BSU am 28. Oktober 2008 wurde festgestellt, dass der Druckschalter „BACK-UP ON/OFF“ am Schaltpult in der Bb.-Brückennock mit einem Klebeband abgeklebt war. Der Kapitän gab an, dass er dieses Klebeband nach dem Unfall nur in der Bb.-Brückennock auf den Druckschalter geklebt habe, um zu verhindern, dass nicht noch einmal jemand versehentlich darauf drückt.

Klebeband

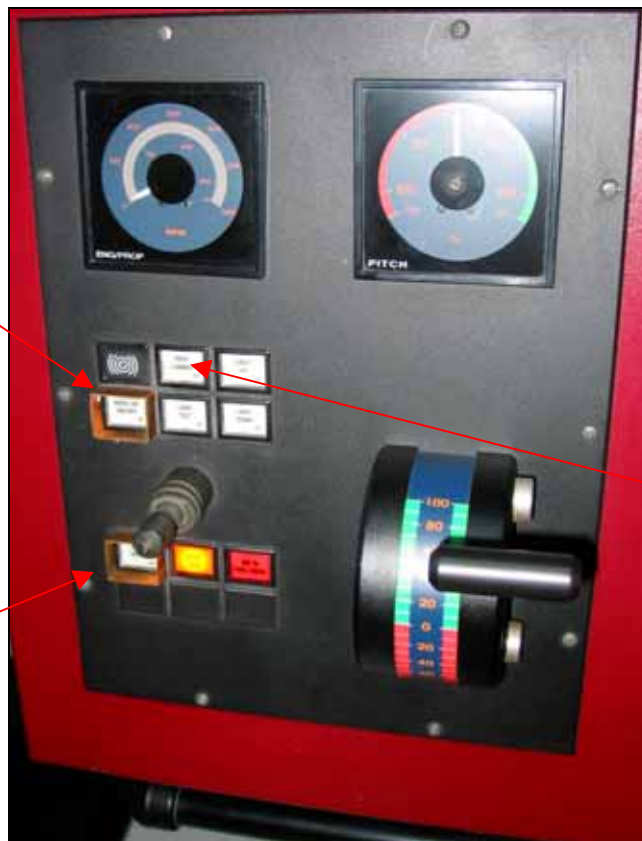
Abbildung 15: Brückenfahrstand mittschiffs

Beim Hauptfahrstand mittschiffs war um den „BACK-UP ON/OFF“ Druckschalter sowie um den Schalter „FIXED SPEED“ ein ca. 1 cm hohes Kupferblech angebracht. Warum das gemacht wurde, konnte nicht ermittelt werden.

„BACK-UP  
ON/OFF“  
mit Kupferblech

„FIXED SPEED“  
Druckschalter  
mit Kupferblech

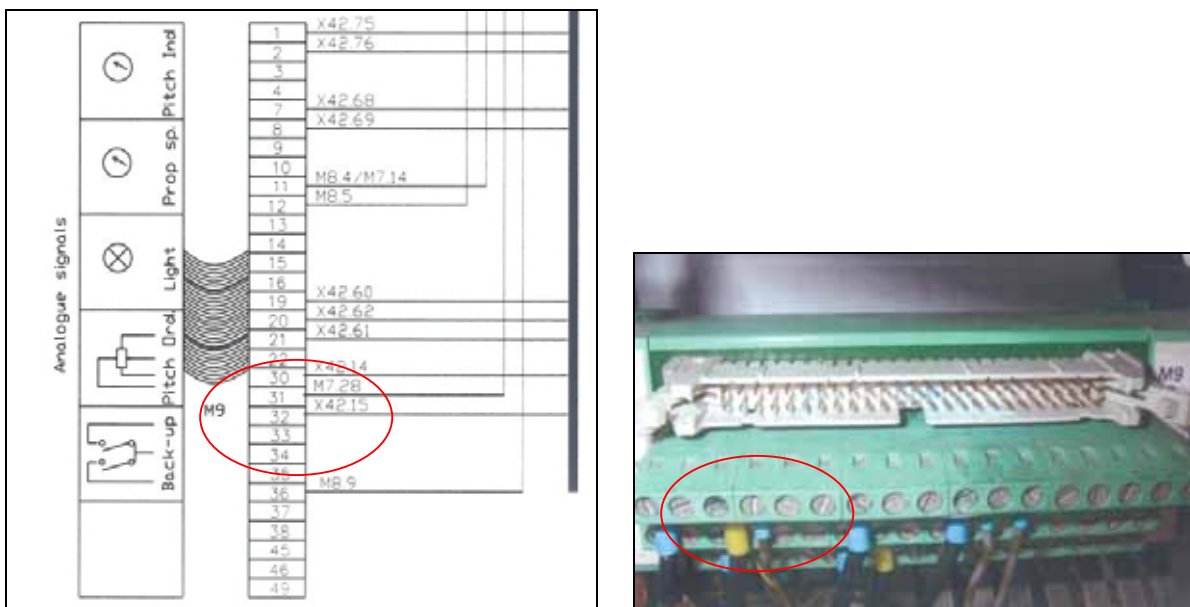
Abbildung 16 Schaltplan und Platine im Bb.-Brückennock Fahrstand

Beim Einschalten des „BACK-UP“ Systems bewegte sich die Steigung des Verstellpropeller selbständig in die Stellung „Voll Zurück“ (ca. 110-120 % AS), statt steuerungsseitig die aktuelle Steigungsposition (pitch) zu übernehmen, und ließ sich mittels Joystick nicht mehr steuern. Eine Überprüfung der elektrischen Bauteile ergab, dass ein Kurzschluss auf einer Platine in der Bb.-Brückennock zwischen den Verbindungspunkten No. 31 (24 V to Back-up) und No. 32 (Back-up Astern) für diese Fehlfunktion verantwortlich war.

Das Schaltsystem für den „BACK-UP“ Modus ist so konstruiert, dass alle drei Kabel der Fahrstände in eine Platine eines Schaltkastens auf der Brücke zusammenlaufen. Die Folgen eines Kurzschlusses wären also immer aufgetreten, unabhängig davon, welcher der drei „BACK-UP ON/OFF“ Druckschalter betätigt worden wären.

Der Kurzschluss ist zweifelsfrei durch in das Fahrpult der Bb.-Brückennock eingedrungene Feuchtigkeit entstanden. Korrodierte Kontakte lassen vermuten, dass ein nicht erkennbarer schleichender Defekt bereits seit geraumer Zeit vorhanden war. Nach Aussage der Besatzung wurde das „BACK-UP“ System beim Auslaufen routinemäßig überprüft, der Fehler wurde allerdings erst durch die zufällige Aktivierung eines „BACK-UP ON/OFF“ Druckschalters erkennbar.

- Die Besatzungen der Schiffe wurden angewiesen die Klemmleisten und Heizungen in den Nockenfahrständen zu kontrollieren und an die Reederei zu berichten. Desgleichen sind die Dichtungen und der Zustand der Nockenfahrstände regelmäßig zu kontrollieren. Das planmäßige Instandhaltungssystem der Schiffe wurde um diesen Paragraphen, der eine regelmäßige Prüfung und Kontrolle der Nockenfahrstände vorschreibt, ergänzt. So ist eine vorgeschriebene Prüfung und weitere Sicherstellung der einwandfreien Zustände zusätzlich gewährleistet.

- Auf Schiffen der Reederei Beluga Shipping, die mit dem gleichen CPP Backup System und Nockenfahrständen ausgerüstet sind, wurden zusätzliche Heizungen in den Nockenfahrständen eingebaut, um Oxidation bestmöglich zu vermeiden. Alle weiteren Schiffe in der Flotte wurden ebenfalls im Bereich der Nockenfahrstände kontrolliert bzw. wo erforderlich nachgerüstet.
