Untersuchungsbericht 578/08

Sehr schwerer Seeunfall

**Überbordgehen und Tod
einer Person an Bord des FK HELGOLAND
am 16. November 2008 in
Norwegischen Gewässern**

15. Mai 2009

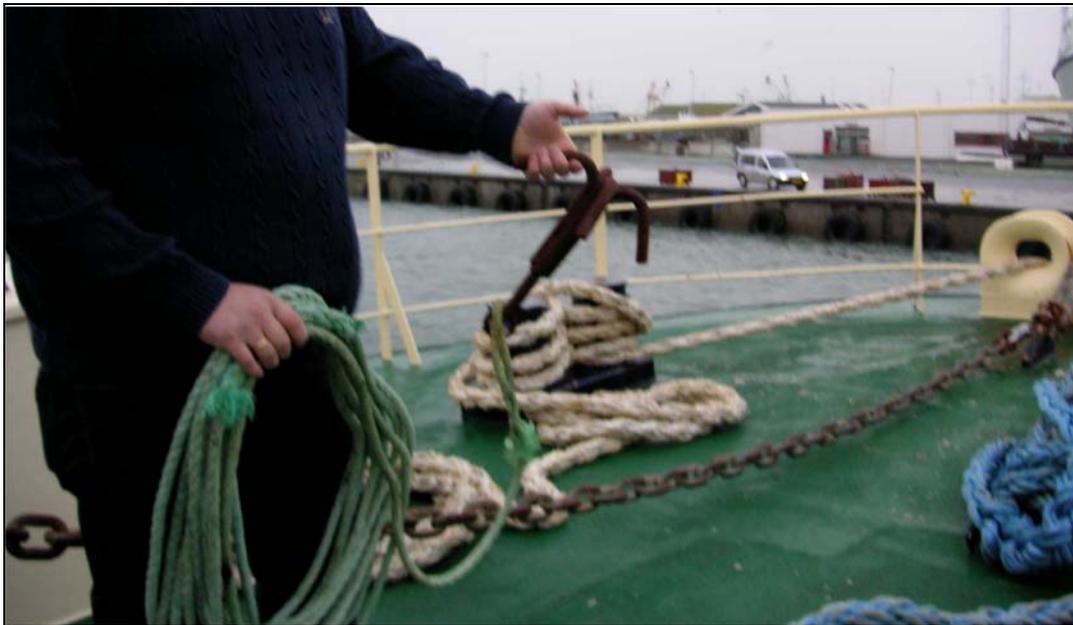
Ein Fischer hält den Draggen und die Draggenleine. Foto der Untersuchungsabteilung

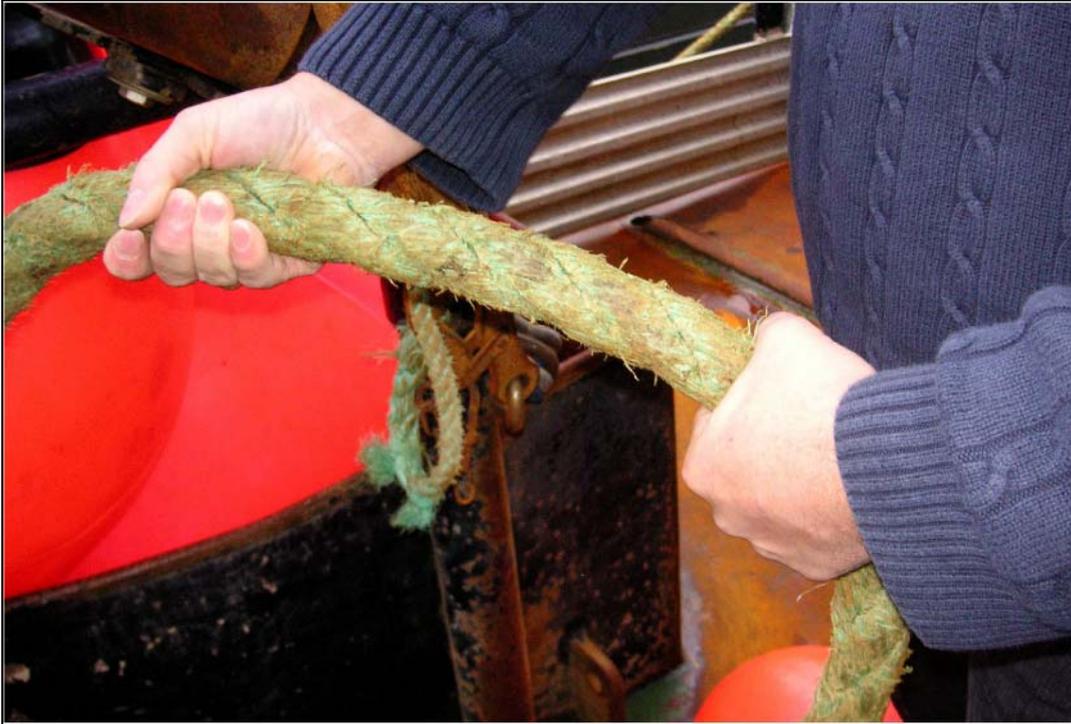
Ein Fischer hält die Bojenleine. Foto von der Untersuchungsabteilung

Plötzlich straffte sich die Bojenleine. Fischer 4, der etwa $\frac{1}{2}$ m von der Reling entfernt stand, hielt die Leine fest und wurde deshalb über Bord gezogen – oder geworfen. Genau in diesem Augenblick stand Fischer 1 von diesem abgewendet, während er die Einholleine klar machte, damit diese mit der Bojenleine verbunden werden konnte. Er sah nicht den eigentlichen Fall über Bord, sondern hörte den Ruf von Fischer 4, drehte sich herum und sah Fischer 4 in der Bojenleine hängen. Fischer 1 ergriff die Bojenleine und hielt diese stramm.
