**Summarischer  
Untersuchungsbericht 612/08**

**Schwerer Seeunfall**

**Kollision auf dem NOK  
zwischen  
MS RMS SAIMAA und MS NORDIC DIANA  
am 12. Dezember 2008 um 09:46 Uhr**

**1. Dezember 2009**

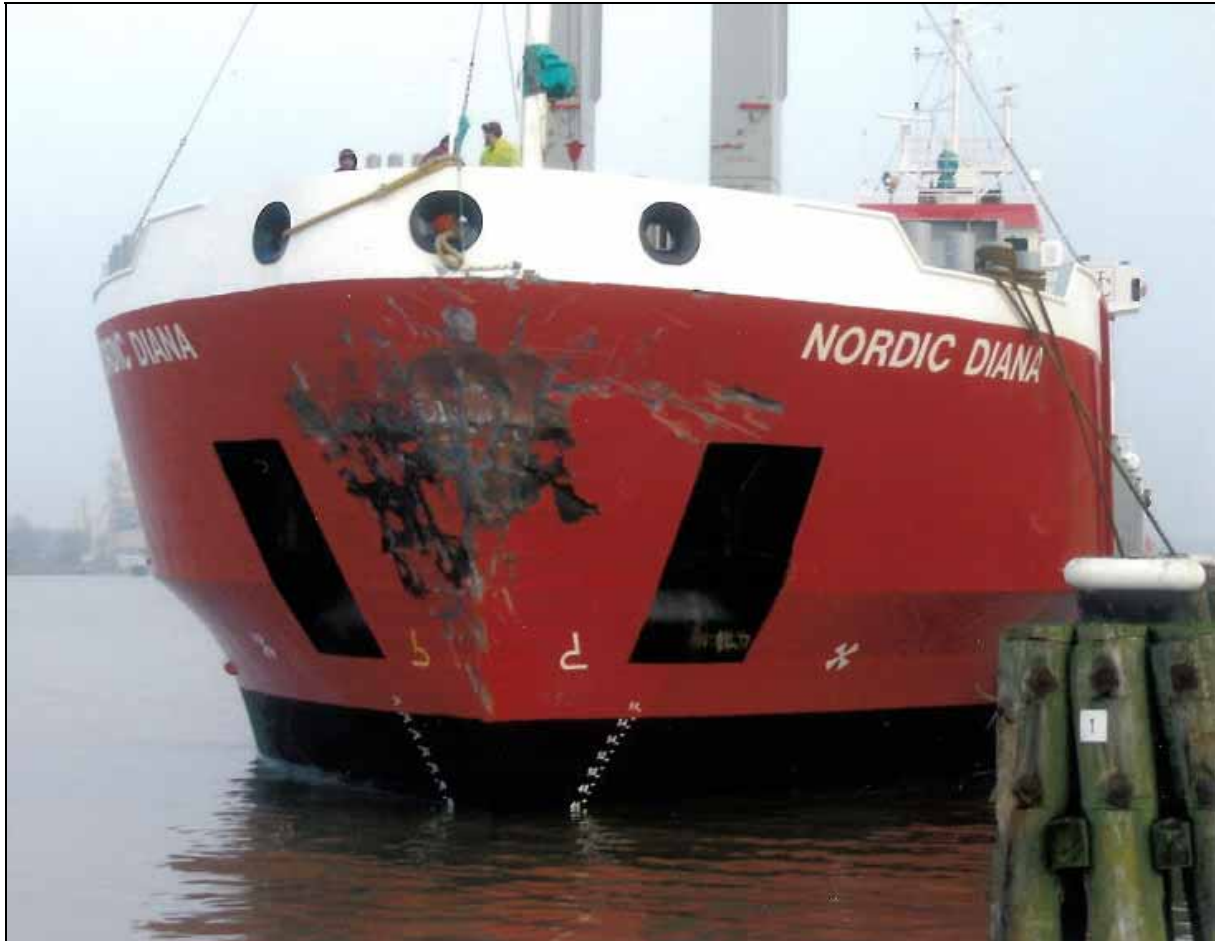
Abbildung 5: Schäden an MS NORDIC DIANA

Es entstanden weder Personenschäden noch Umweltverschmutzungen.  
Die NORDIC DIANA wies starke Deformationen und Risse im Bugbereich auf.

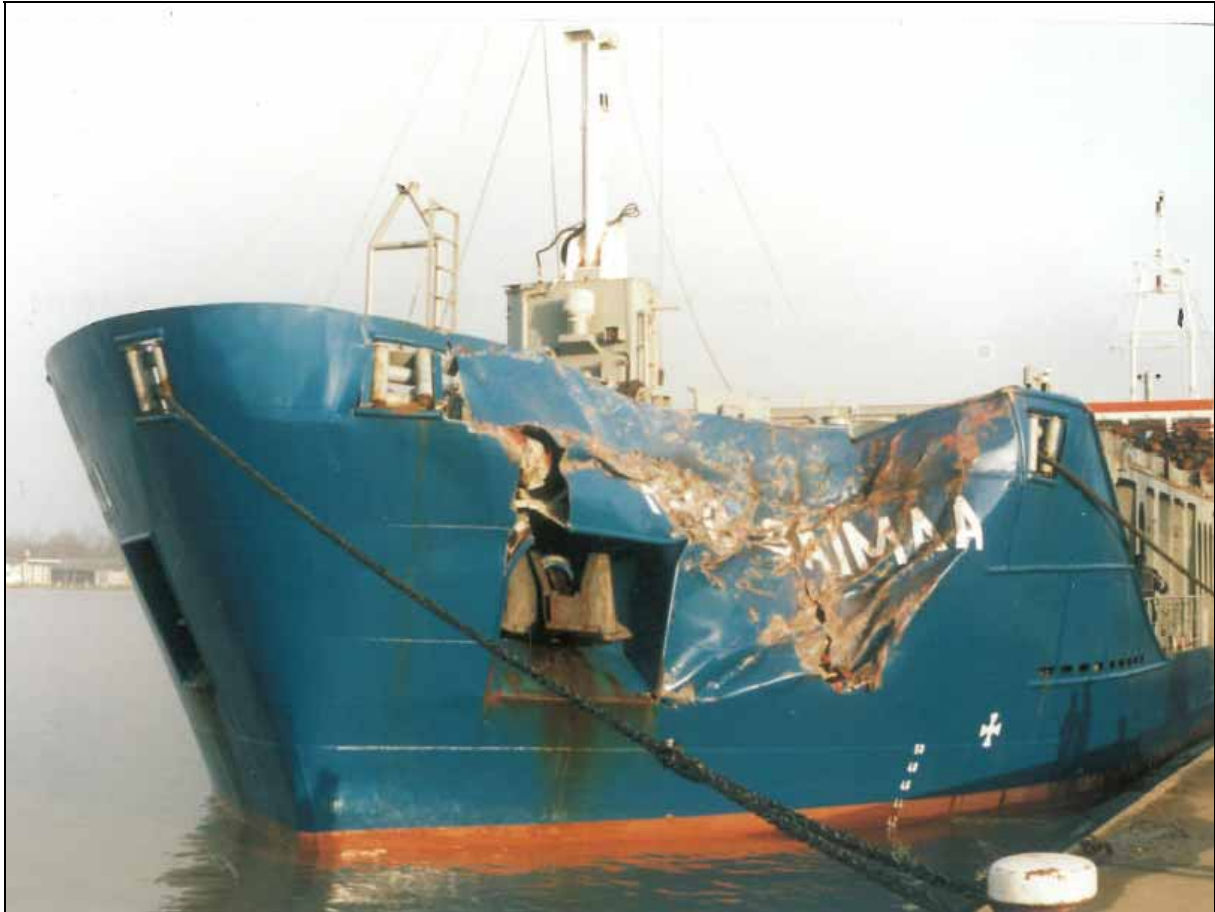
Abbildung 6: Schäden an RMS SAIMAA

Die RMS SAIMAA wurde am Backbordbug sowohl oberhalb als auch unterhalb der Wasserlinie stark eingedrückt. Dadurch kam es zu Wassereintrüben in der Vorpiek und im Doppelbodentank Nr. 2.

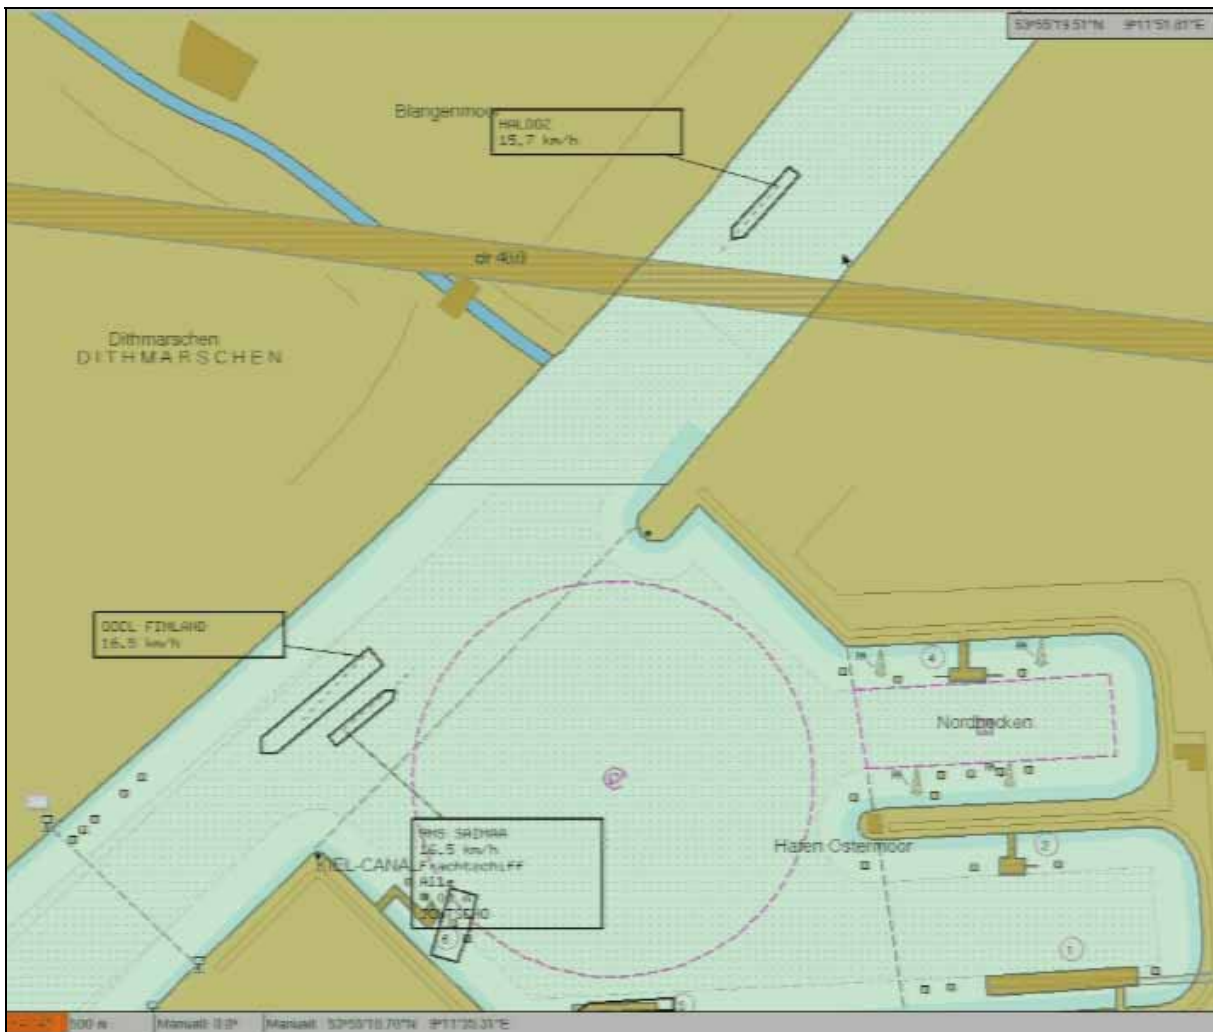
Abbildung 7: AIS-Darstellung der VkZ um 09:43 Uhr

Die folgenden Abbildungen zeigen den Fahrtverlauf beider Schiffe bis zur Kollision. Abbildung 7 zeigt die Passage der RMS SAIMAA an der westwärts fahrenden OOCL FINLAND vorbei.

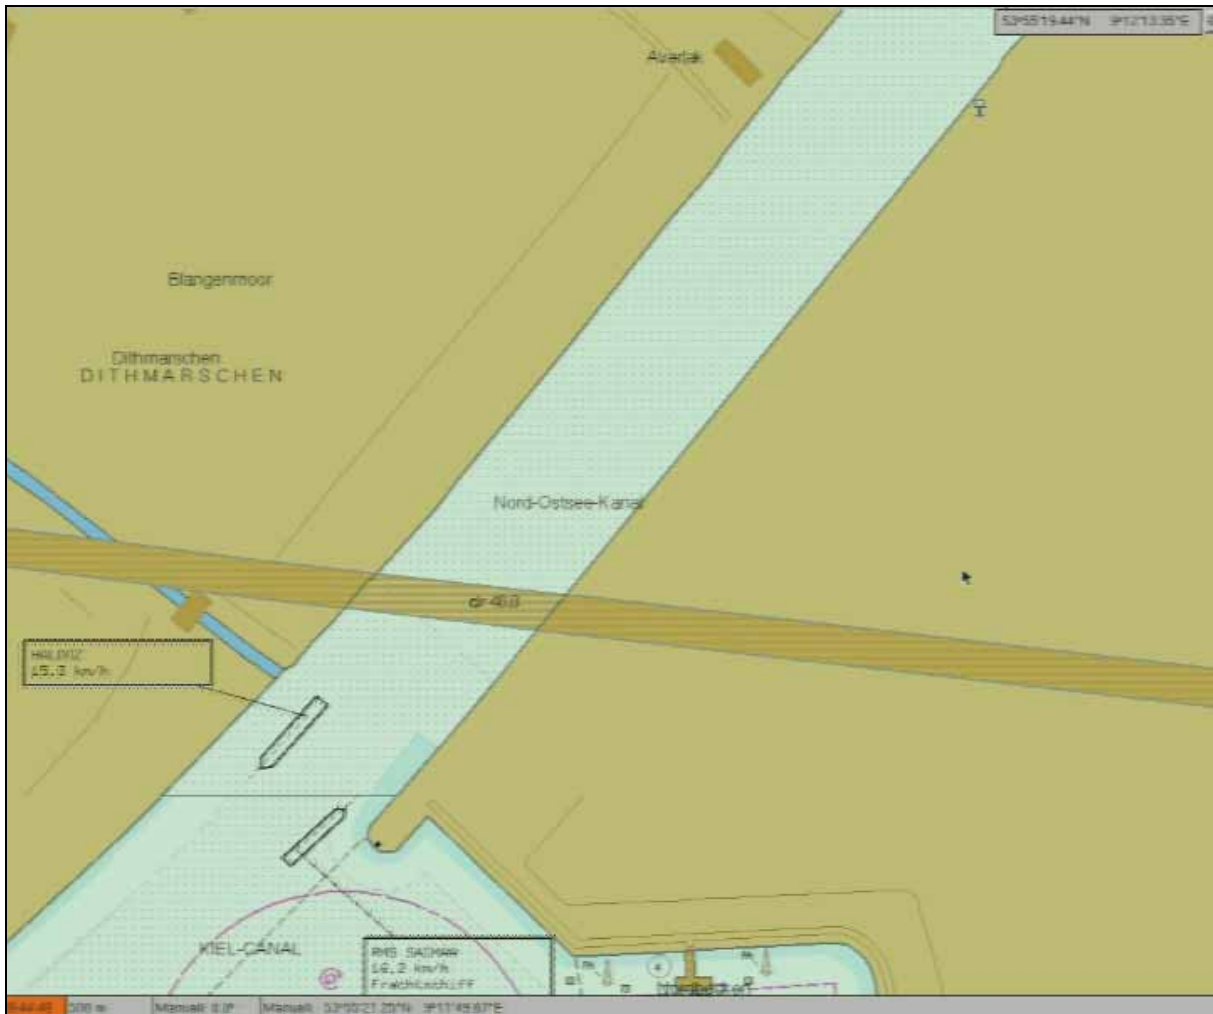
Abbildung 8: AIS-Darstellung der VkZ um 09:44 Uhr

Die HALDOZ ist nach der OOCL FINLAND der zweite Entgegenkommer für die RMS SAIMAA. Obwohl die HALDOZ relativ weit nördlich fährt, scheint die RMS SAIMAA weiterhin nach Süden auszuweichen und kommt so, wie in Abbildung 8 zu erkennen, der Landzunge des Hafens Ostermoor immer näher.

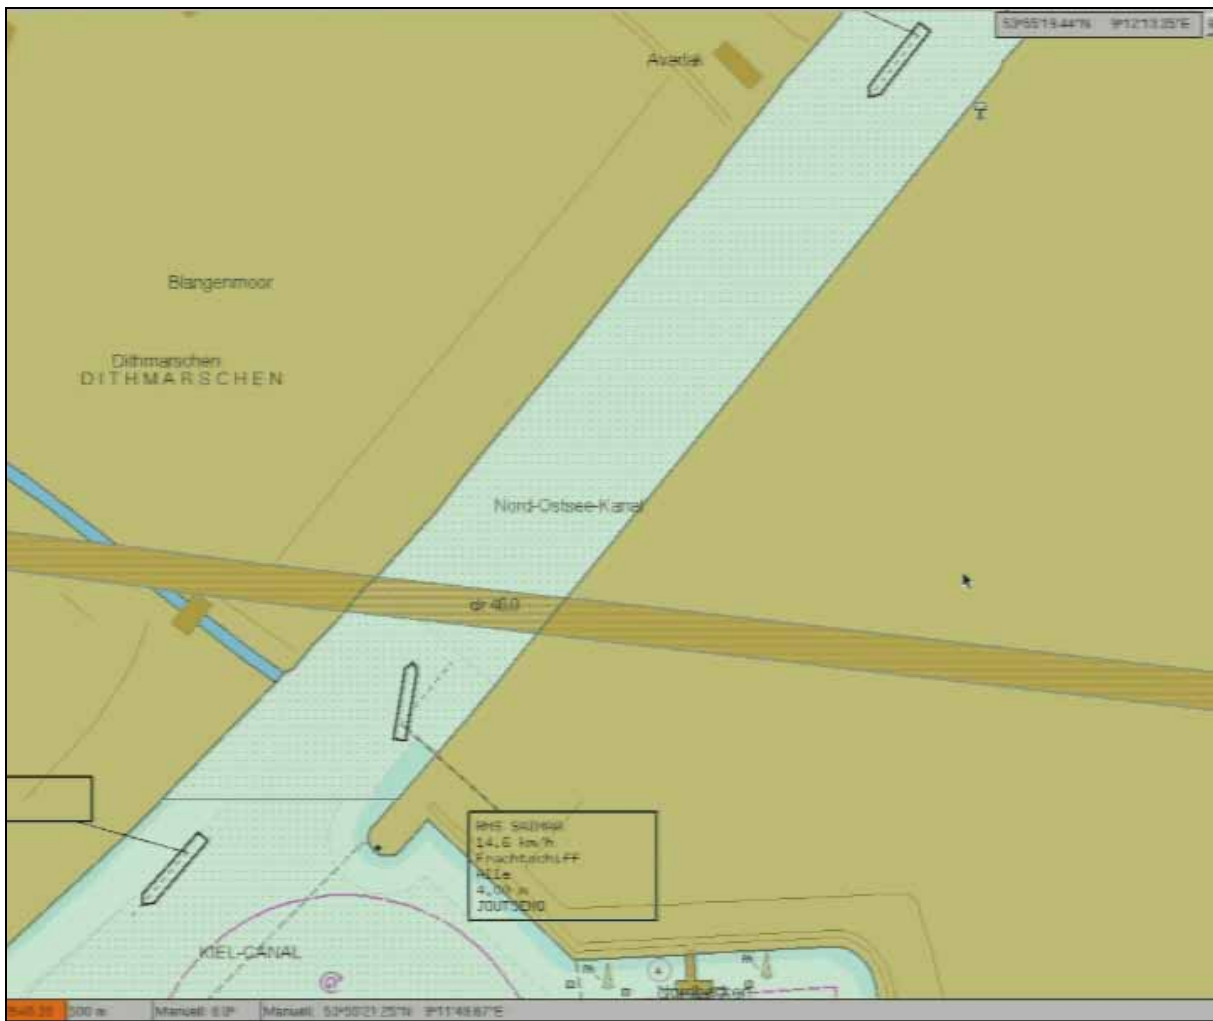
Abbildung 9: AIS-Darstellung der VekZ um 09:45 Uhr

Die Aufzeichnungen zeigen keine Böschungsberührung der RMS SAIMAA mit dem Heck an der Südseite des NOK. Abbildung 9 stellt aber die deutliche Tendenz des Schiffes dar, mit dem Heck nahe am Südufer eine Drehung nach Backbord zu beginnen.

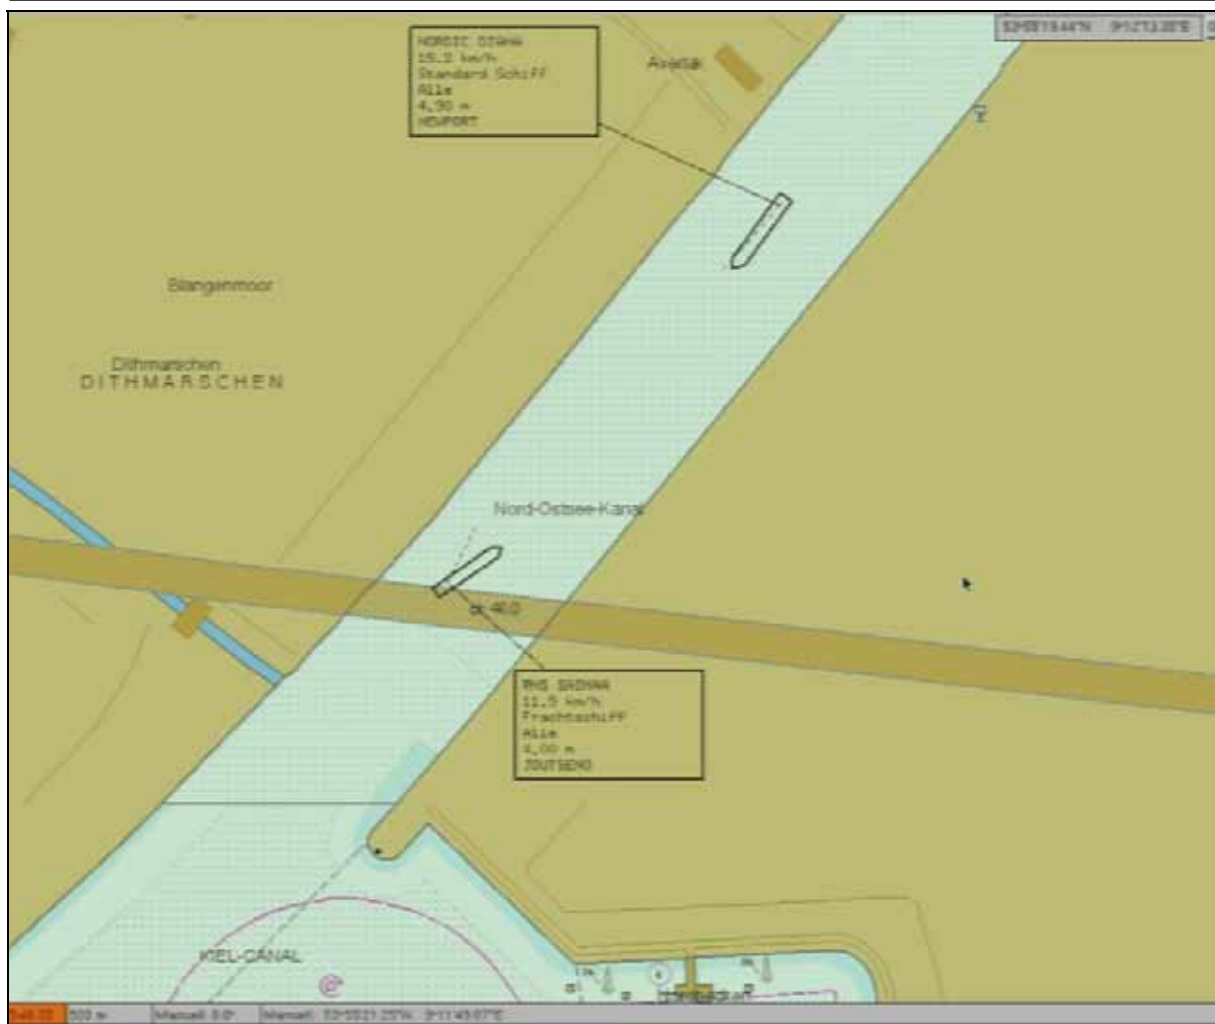
Abbildung 10: AIS-Darstellung der VkZ um 09:46 Uhr

Die Aufzeichnungen zeigen weiterhin auch keine Berührung zwischen der RMS SAIMAA und der Nordböschung. Abbildung 10 stellt jedoch die Tendenz des Schiffes dar, nach einer starken Annäherung an das Nordufer, sich über Steuerbord zurück zur Kanalmitte zu bewegen.

der VkZ- mit den OOCL FINLAND-Aufzeichnungen (vgl. Abb. 10 und 11) veranschaulicht den Mehrwert einer integrierten Anzeige. Durch die Darstellung der Schiffssilhouetten auf der Seekarte in der VkZ-Ansicht ist sowohl die Lage des Eigenschiffs als auch die der jeweiligen Fremdschiffe besser nachvollziehbar und kann durch die Schiffsführung zur Entscheidungsfindung herangezogen werden. Insbesondere wenn auf Grund verminderter Sicht der Bezug zu optischen Orientierungsmarken fehlt. So wusste der Lotse der NORDIC DIANA durch den UKW-Verkehr zwar, dass die RMS SAIMAA unter der Hochbrücke war, ihre genaue Lage im Kanal und die sich daraus ergebende Gefährdung für die vorgeschlagene Backbord-Backbord-Passage war ihm jedoch unbekannt. Grundsätzlich nachvollziehbar ist seine Begründung, keine Fahrt aus dem Schiff zu nehmen, um die Steuerfähigkeit der NORDIC DIANA zu erhalten. Andererseits ist dies aber in dieser Situation sehr kritisch, da er gerade nicht wusste, wo sich die RMS SAIMAA befand.

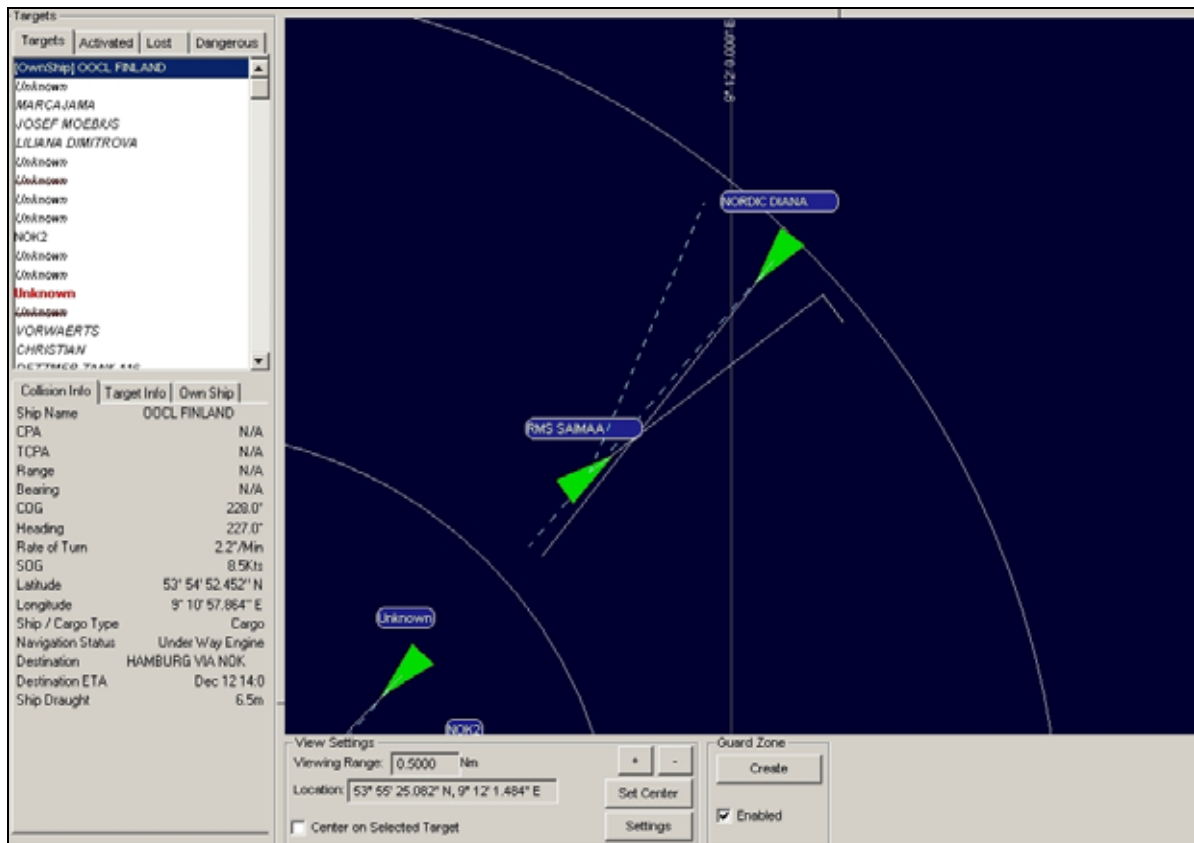
Abbildung 11: AIS-Daten der OOCL FINLAND

In den folgenden drei Screenshots sind die beiden Kollisionsgegner zu sehen. In Abbildung 11 sind auf der linken Seite die Eigenschiffdaten der OOCL FINLAND dargestellt. Im rechten Hauptbild befinden sich RMS SAIMAA und NORDIC DIANA kurz vor der Kollision. Die Ringe haben einen Abstand von 0,5 sm.

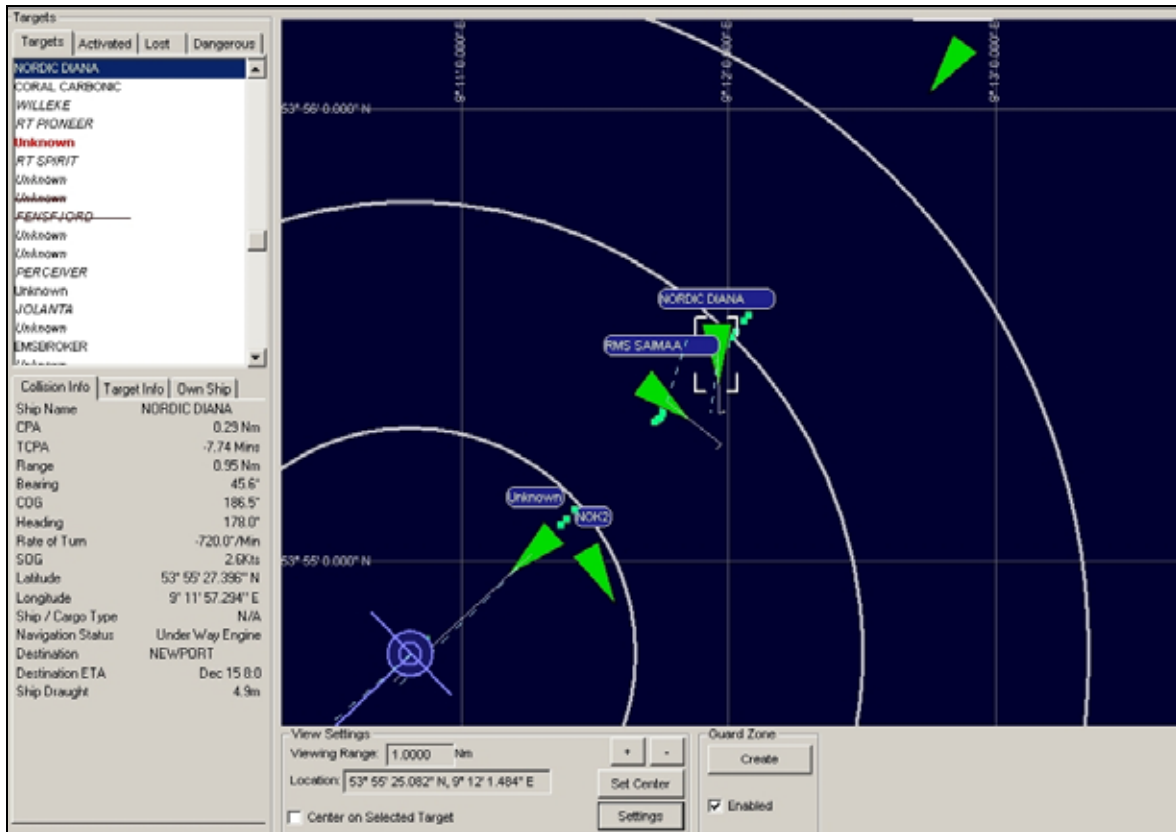
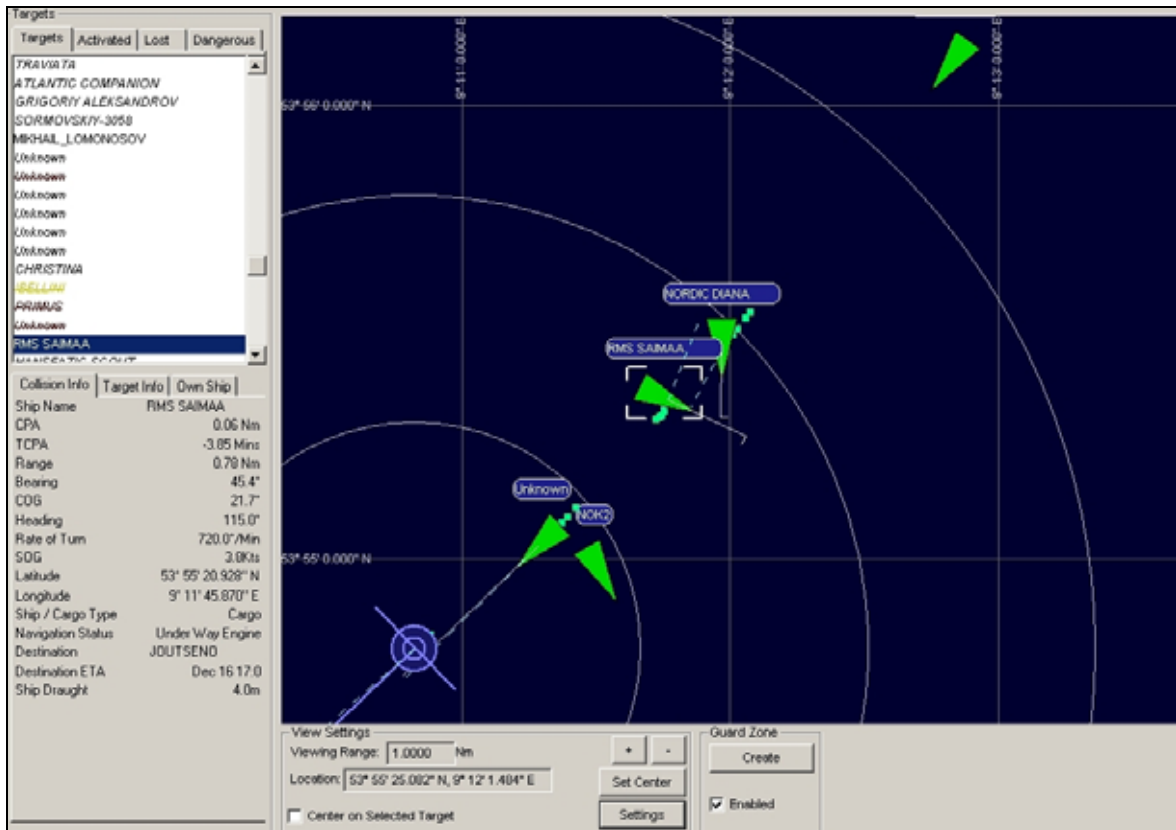
Abbildung 12 und Abbildung 13 stellen die Schiffsdaten der beiden Kollisionsgegner zum selben Zeitpunkt, kurz nach der Kollision, dar.

Verschiedene Audioaufzeichnungen belegen, dass die Kollision unmittelbar zuvor stattgefunden hat. Deutlich ist die Drehbewegung beider Kollisionsgegner in Richtung Südseite des Kanals zu beobachten.
