Bundesstelle für Seeunfalluntersuchung
Federal Bureau of Maritime Casualty Investigation
Bundesoberbehörde im Geschäftsbereich des Bundesministeriums
für Verkehr, Bau und Stadtentwicklung

Summarischer Untersuchungsbericht 617/08

Schwerer Seeunfall

**Kollision des Frachters FREYA
mit dem Unterfeuerbauwerk Gelbsand
in der Elbmündung
am 16. Dezember 2008**

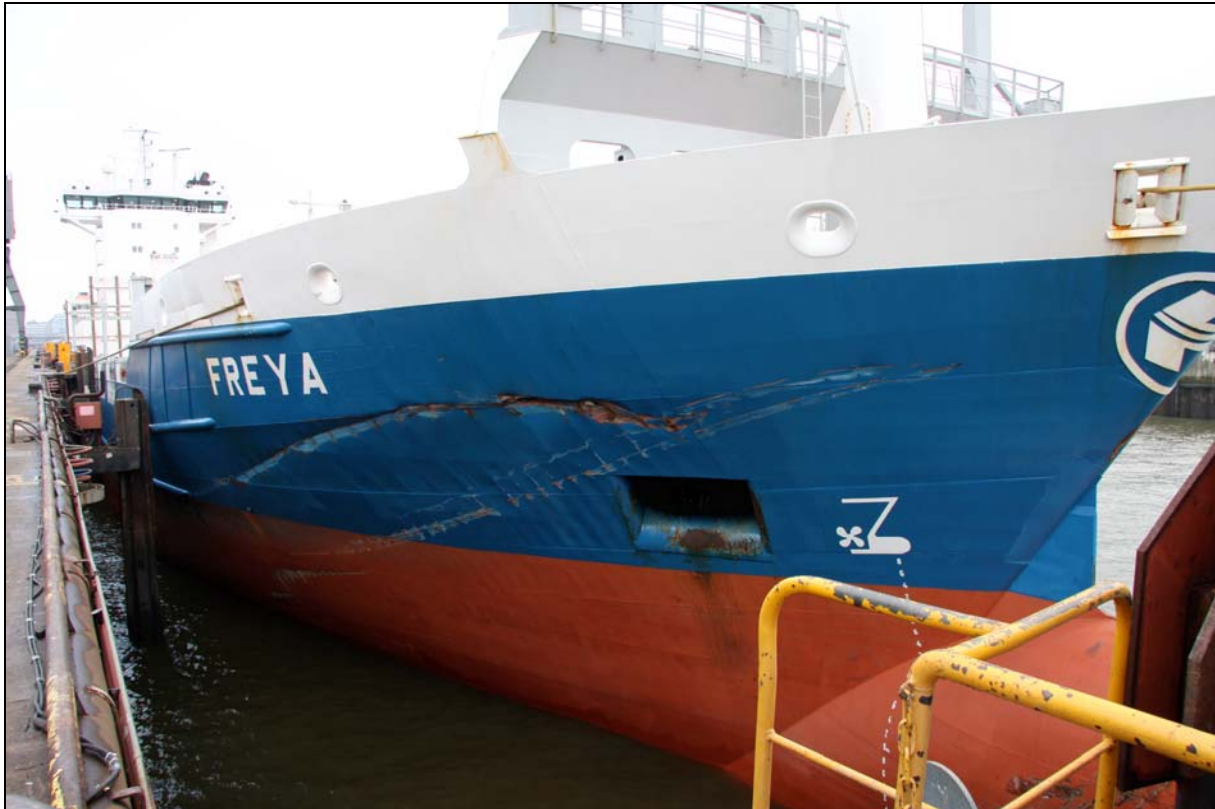
Der Aufprall riss mehrere Löcher in den Bug der FREYA, u.a. jeweils eines oberhalb der Wasserlinie an Backbord und an Steuerbord (vgl. Abb. 3 bis 5) sowie eines am Wulstbug knapp unterhalb der Wasserlinie (vgl. Abb. 6). Durch letzteres Loch lief die Vorpiek mit Seewasser voll. Es kam außerdem beidseitig zu großflächigen Abschürfungen an der Außenhaut, durch die z.T. Spanten verformt wurden.

Abbildung 3: Beschädigte Steuerbordseite der FREYA

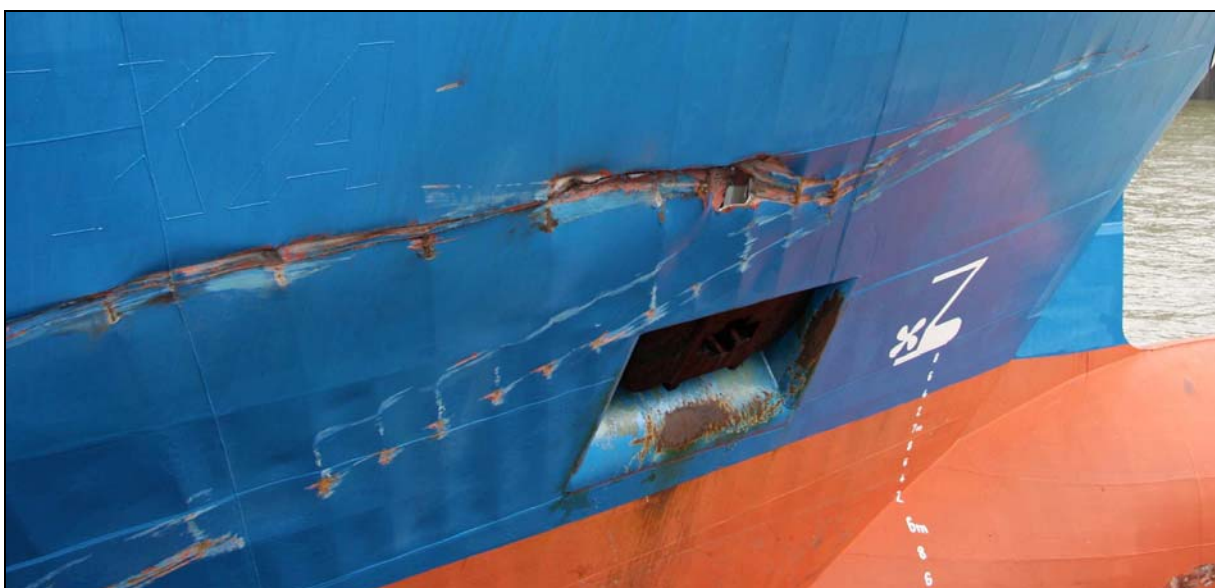
Abbildung 4: Detail des Schadens an der Steuerbordseite der FREYA

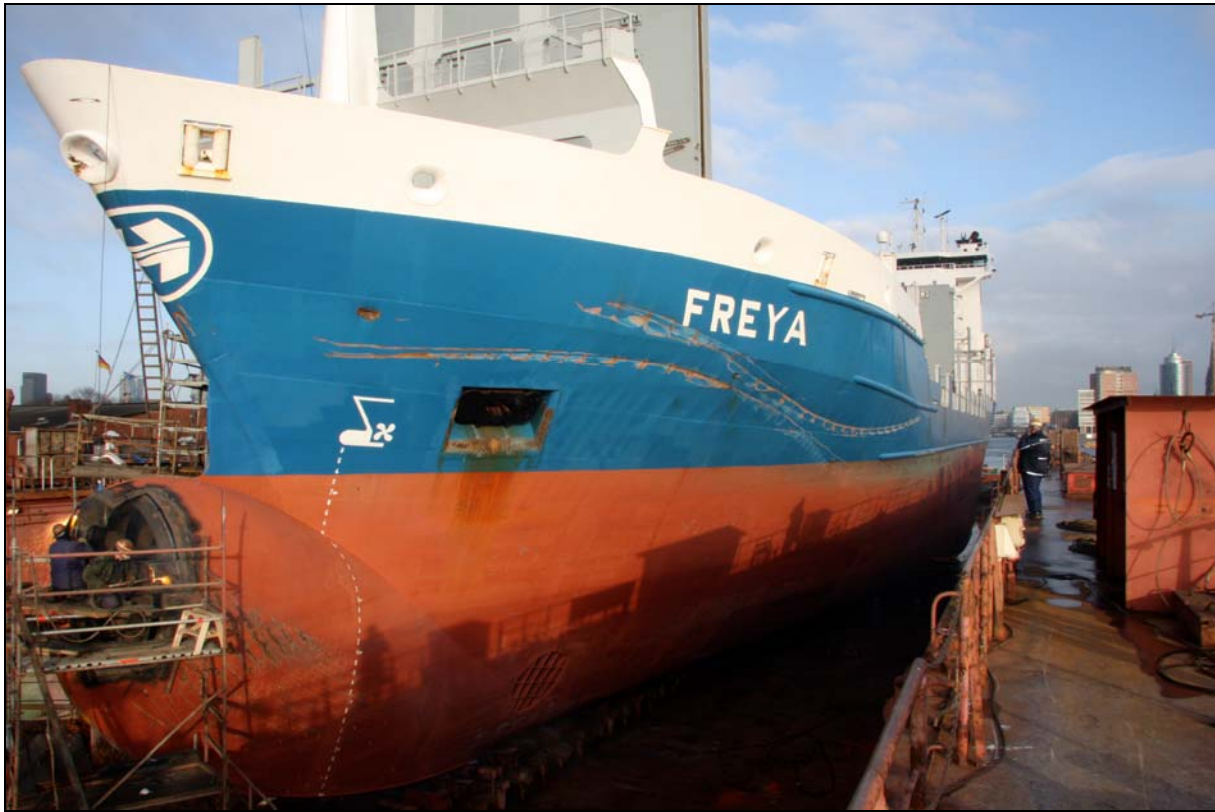
Abbildung 5: Beschädigte Backbordseite der FREYA

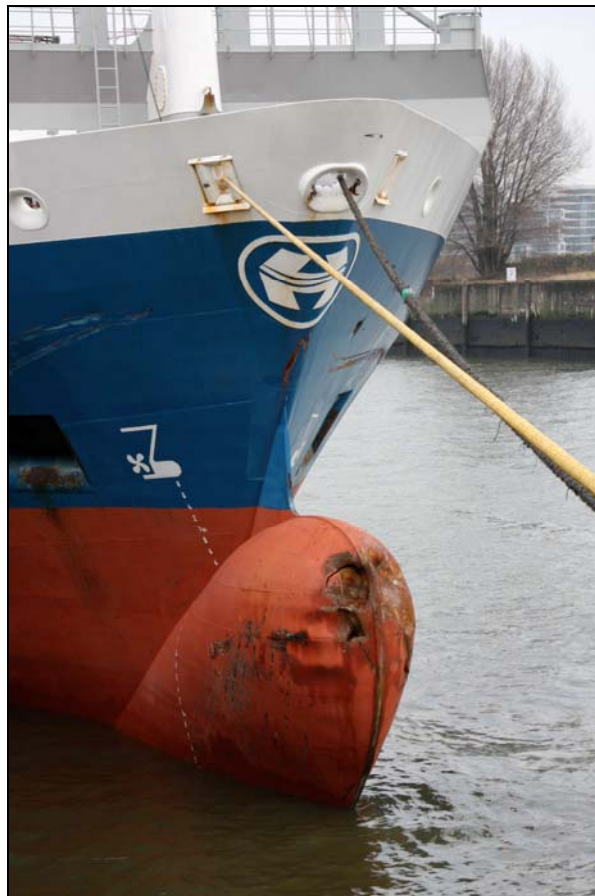
Abbildung 6: Beschädigter Wulstbug der FREYA

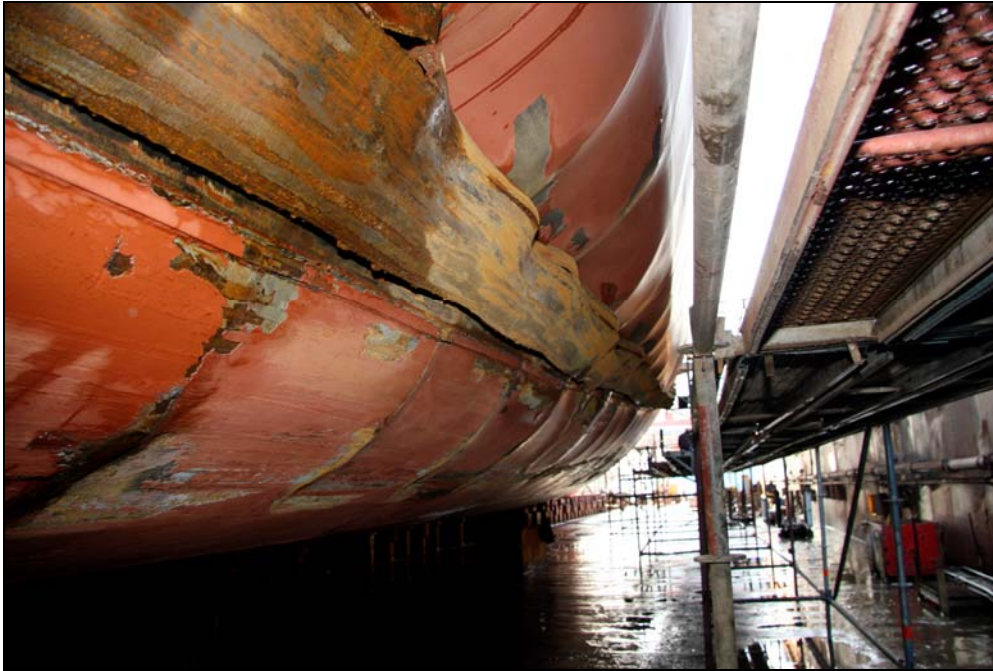
Auch die Schlingerleisten und Spanten am Unterwasserschiff wurden durch die Kollision stark verformt und teilweise eingerissen (vgl. Abb. 7).

Abbildung 7: Beschädigtes Unterwasserschiff der FREYA

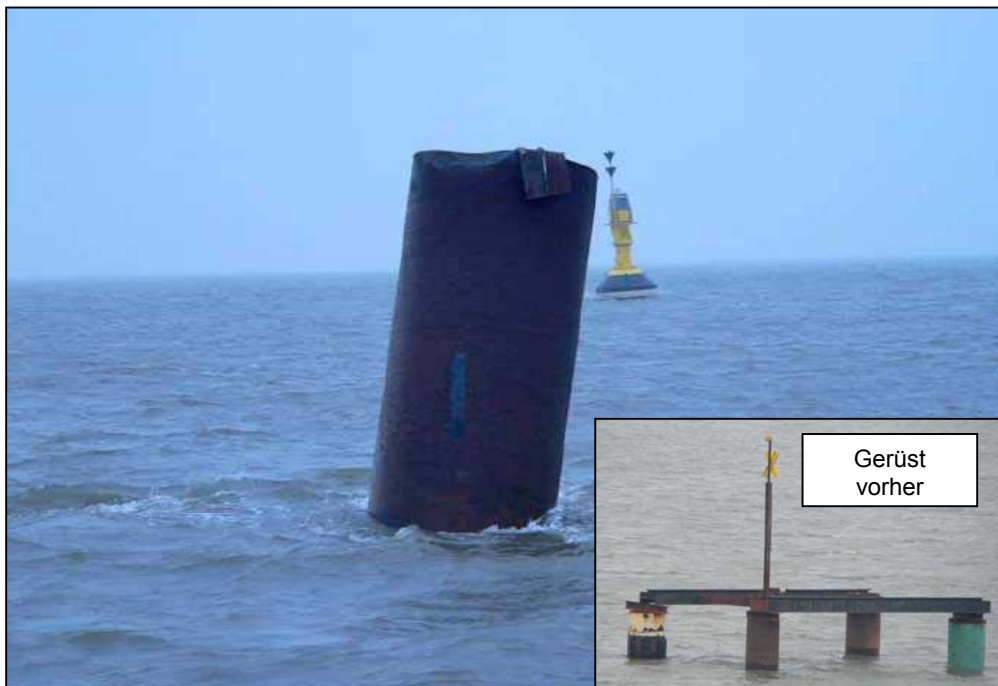
Die FREYA riss das Führungsgerüst und den Schaft (Durchmesser: 3 m) des zu errichtenden Unterfeuers mit. Lediglich ein Führungsdalben der Konstruktion ragte nach der Kollision noch aus dem Wasser (vgl. Abb. 8).

Abbildung 8: Beschädigter Dalben des Führungsgerüsts

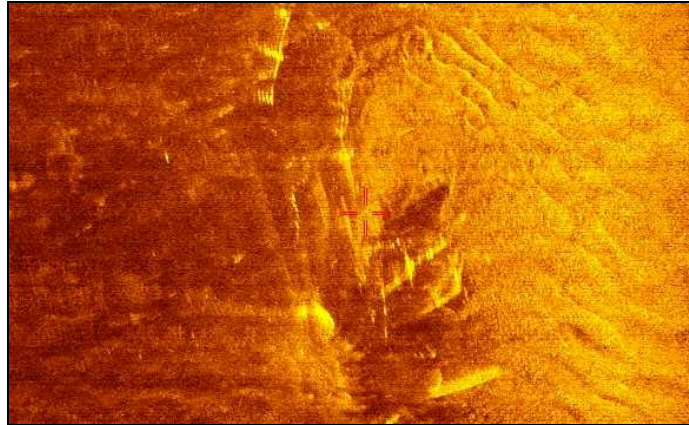
Das VWFS² ATAIR des Bundesamtes für Seeschifffahrt und Hydrographie (BSH) konnte die Wrackteile des Unterfeuerbauwerkes am 18. Dezember 2008 mit einem Sidescan lokalisieren. Das Wrackfeld (vgl. Abb. 9) erstreckte sich über eine Fläche von ca. 20 x 50 m. Die Bergungsmaßnahmen der Wrackteile dauerten bis zum 2. Februar 2009 an. Erst danach konnte die Baumaßnahme des Unterfeuers Gelbsand wieder aufgenommen werden.

Abbildung 9: Sidskan des Trümmerfeldes

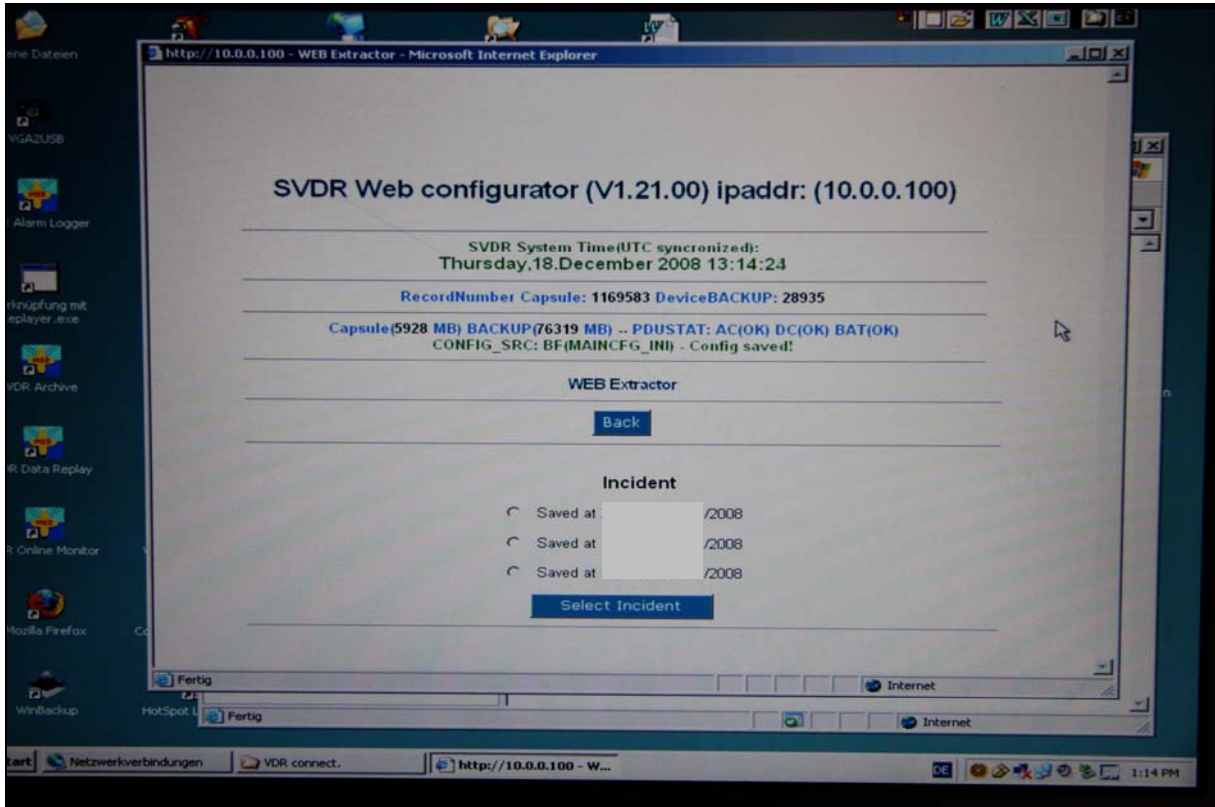
Der S-VDR hat eine Aufnahmekapazität für maximal drei Speicherungen. Sobald alle drei Speicherplätze belegt sind, muss zumindest eines der gespeicherten Ereignisse manuell gelöscht werden, bevor die nächste Speicherung durchgeführt werden kann. Bei Eintreffen der Mitarbeiter der BSU an Bord stellte sich heraus, dass alle drei

Speicherplätze bereits mit vor dem Unfall liegenden Ereignissen belegt waren, so dass eine Speicherung der Daten vom 16. Dezember 2008 nicht erfolgt war (vgl. Abb. 12³).

Abbildung 12: Speicher Menü des S-VDR bei drei belegten Speicherplätzen

Da zum Zeitpunkt des Unfalls alle drei Speicherplätze belegt waren, und nicht binnen 12 Stunden ein Speicherplatz manuell frei gemacht wurde, um eine Unfallspeicherung im Nachhinein zu ermöglichen, standen der BSU für die Untersuchung der Kollision keine S-VDR-Aufzeichnungen zur Verfügung.

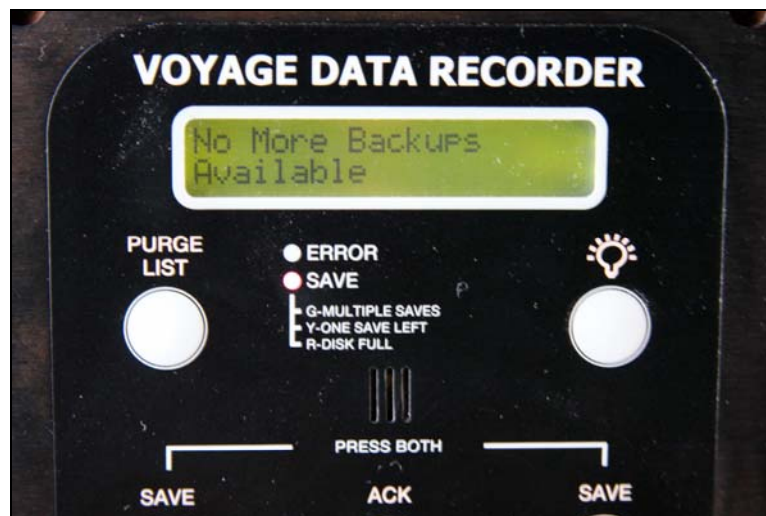
Wenn eine Speicherung versucht wird, ohne dass ein Speicherplatz frei ist, wird automatisch ein entsprechender Hinweis auf dem Display der Bedieneinheit angezeigt, und die LED-Leuchte „SAVE“ leuchtet dauerhaft rot (vgl. Abb. 13).

Abbildung 13: Hinweisanzeige im S-VDR-Display

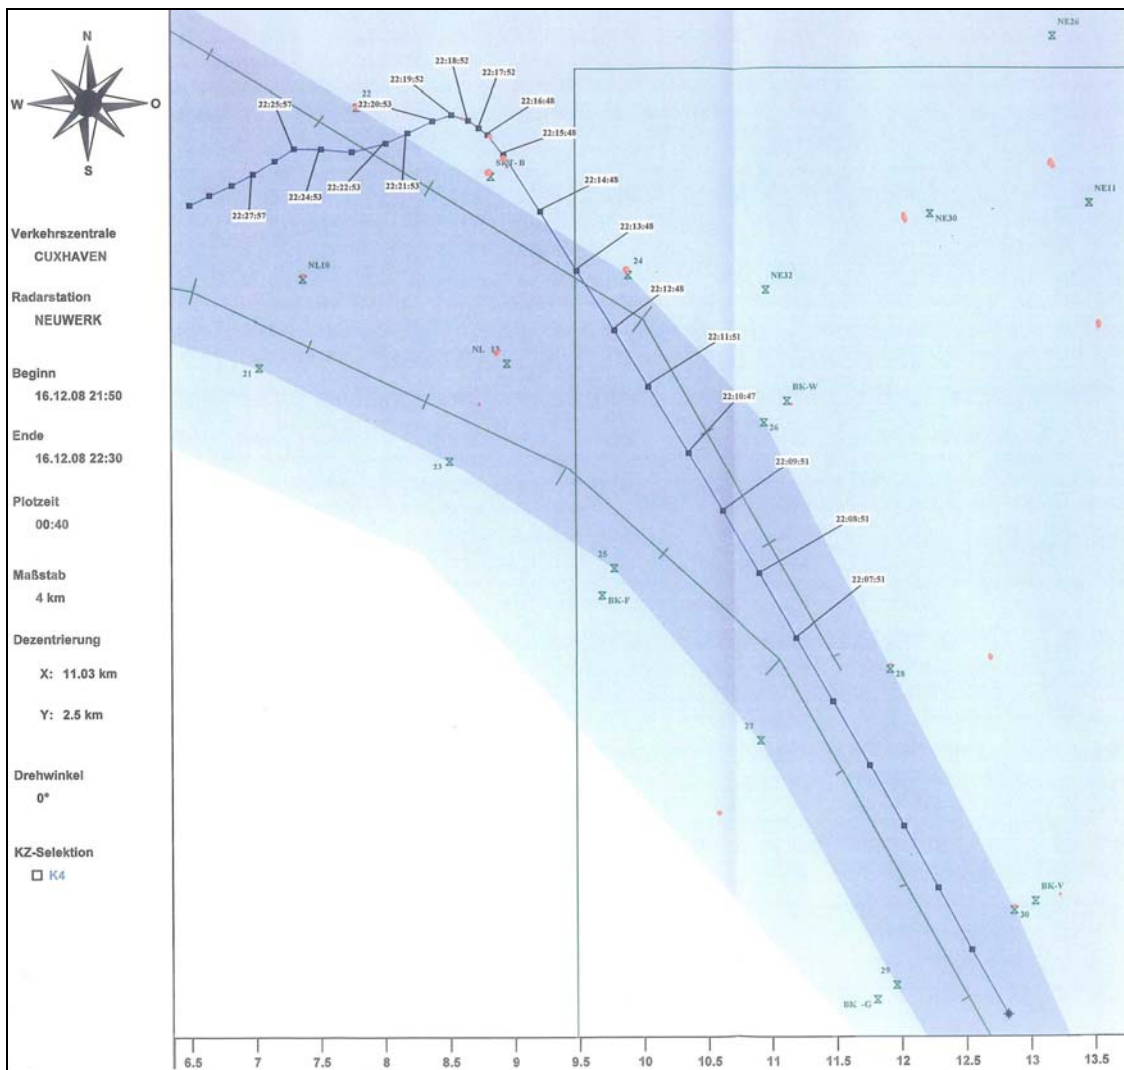
Abbildung 14: Radarbild mit Fahrtverlauf der FREYA

Sowohl der Fahrttabelle als auch dem Radarbild ist zu entnehmen, dass die FREYA auch nach Passieren der Tonne 24 um 22:13 Uhr ihre Geschwindigkeit von ca. 18 kn zunächst nahezu unverändert beibehielt. Das sprunghafte Abfallen der Geschwindigkeit von 17,4 kn auf 3,3 kn zum Unfallzeitpunkt (22:16 Uhr) ist signifikant. Der Kurs von ursprünglich knapp 330° wurde bis unmittelbar vor der Kollision beibehalten.

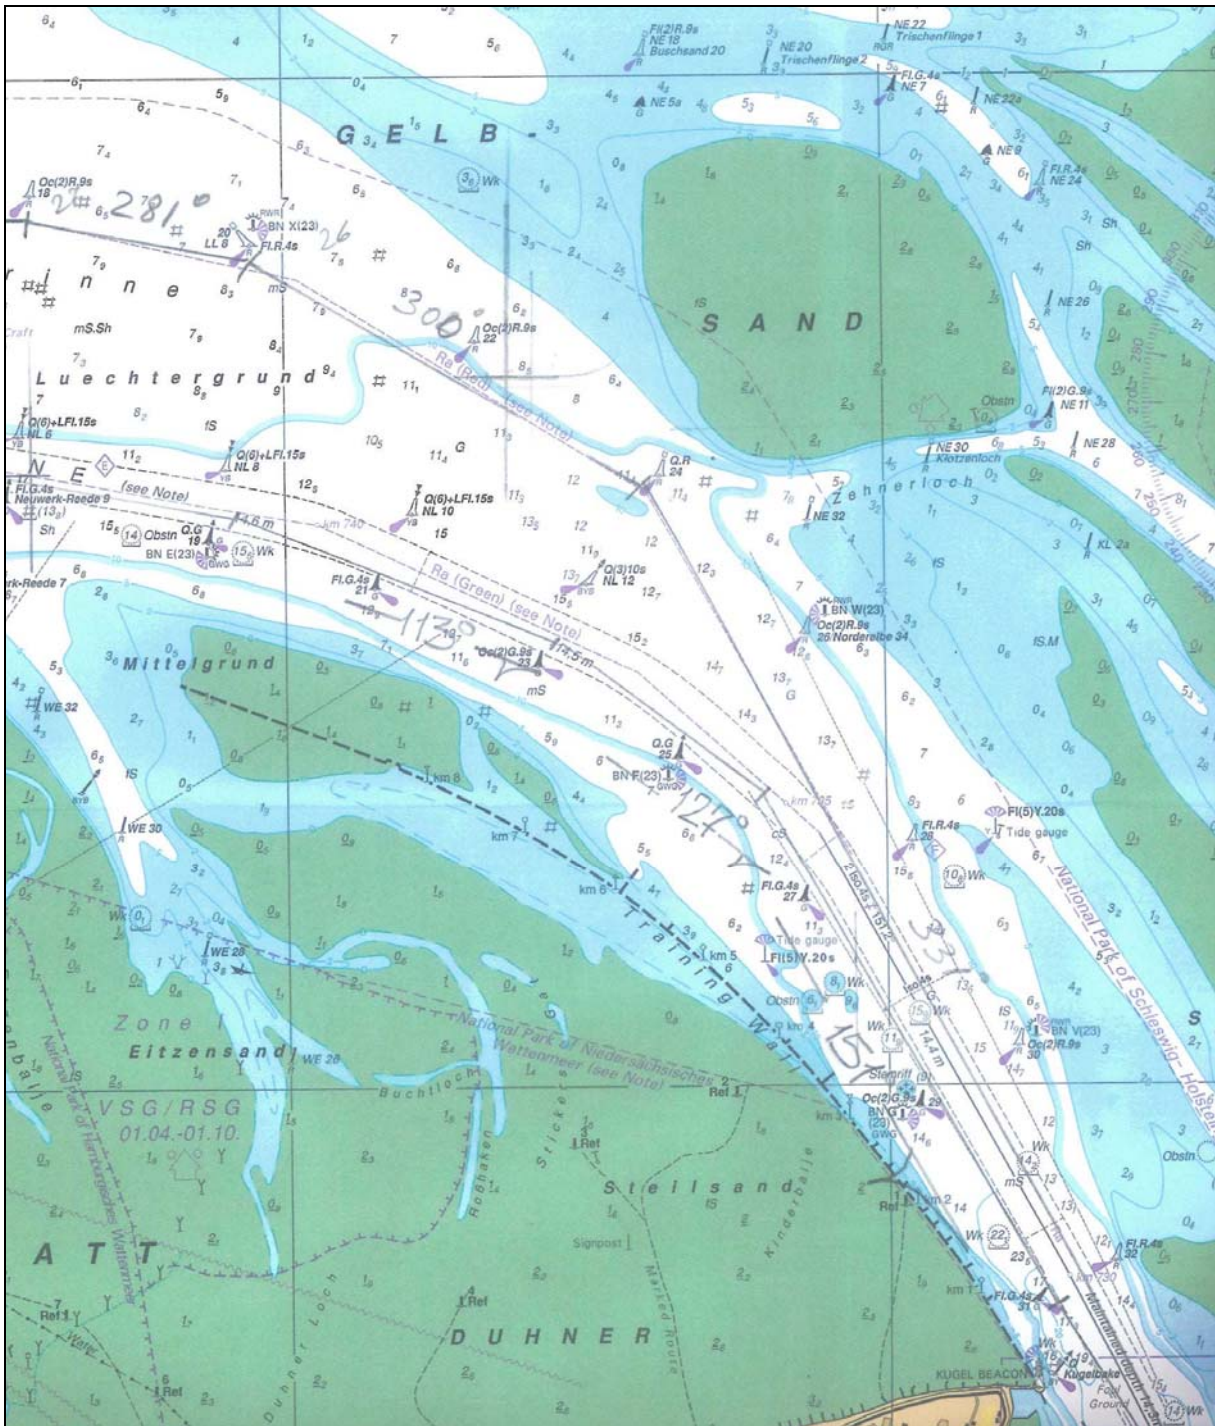
Die Reiseplanung anhand der Papierseekarte folgt zum Großteil der in der Seekarte verzeichneten Radarlinie. Dies war insoweit problematisch, als die Seekarte nicht auf dem aktuellen Stand war und somit das Unterfeuerbaufeld sowie das Sperrgebiet

nicht auswies. Die elektronische Seekarte war am Unfalltag nicht in Betrieb, so dass die Brückenbesatzung nicht die Möglichkeit hatte, die Informationen der Papierseekarte mit denen der digitalen Seekarte abzugleichen. Inwieweit die elektronische Seekarte zum Zeitpunkt der Reiseplanung verfügbar und aktualisiert war, konnte durch die BSU nicht zweifelsfrei geklärt werden. Ebenso ist nicht bekannt, inwieweit die VKZ Cuxhaven in ihren regelmäßigen Lagemeldungen über UKW auf das Baufeld gesondert hinwies.

Abbildung 15: Kartenausschnitt BA 3619 mit eingetragenen Kursen der FREYA

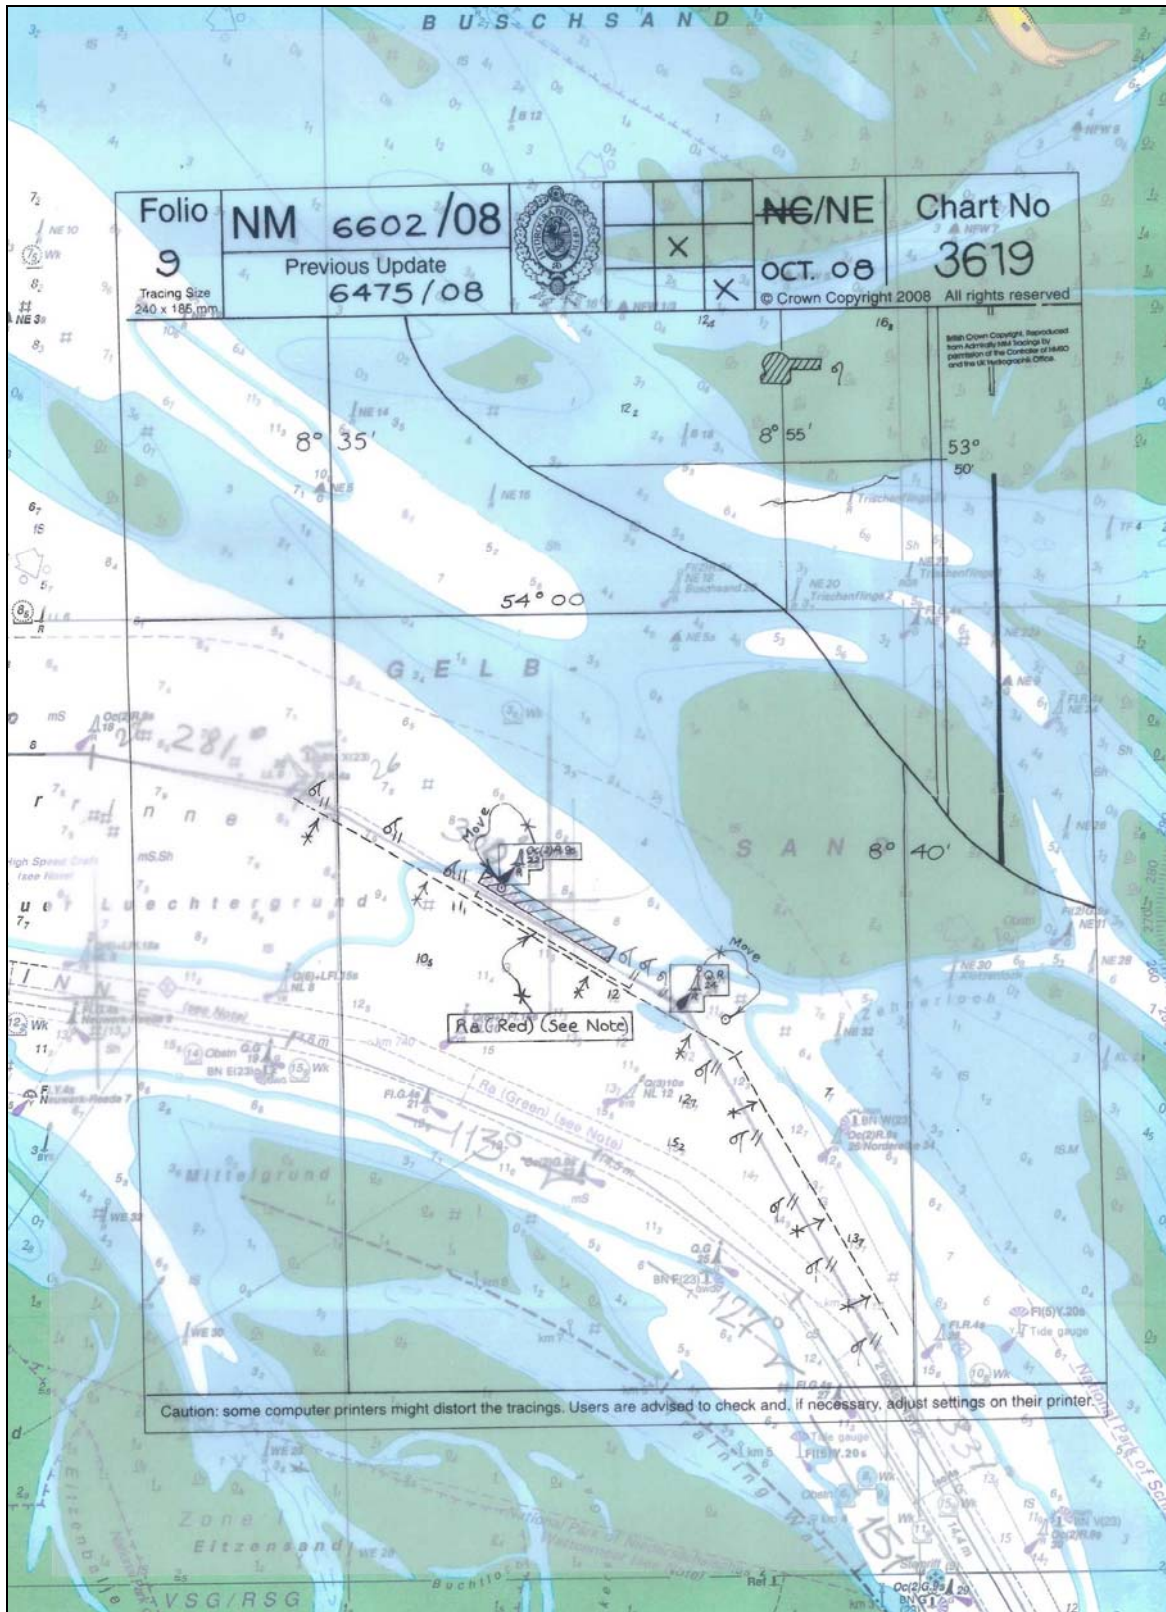
Im Falle des Baufeldes im Bereich des Unterfeuers Gelbsand war die deutsche NfS mit den Baufeldhinweisen am 24. Oktober 2008 erschienen (Ausgabe 43/08). Die entsprechende NM erschien erst sechs Wochen später, am 4. Dezember 2008 (Ausgabe 49/08). Sie gelangte am 17. Dezember 2008, mithin einen Tag nach der Kollision, auf dem Postweg an Bord der FREYA.

Hätte der Berichtigungshinweis am Unfalltag bereits vorgelegen, wäre die zwingend erforderliche Anpassung der aktuellen Reiseplanung evident gewesen (vgl. Abb. 16).

Abbildung 16: Ausschnitt aus Seekarte BA 3619 mit Kursen der FREYA und Berichtigungsblatt der Notices for Mariners 6602/08
