Untersuchungsbericht 619/08

Schwerer Seeunfall

**Verletzte Person durch Verpuffung
an Bord des Fischkutters
GERTJE BRUHNS
am 17. Dezember 2008
im Hafen von Ditzum**

15. Dezember 2009

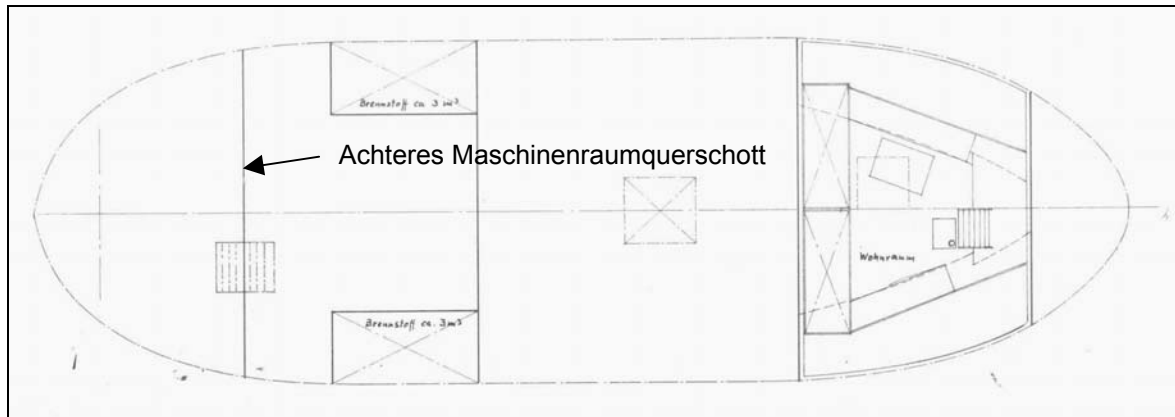
Abbildung 4: Draufsicht Fischkutter GERTJE BRUHNS

Im Maschinenraum herrschen relativ beengte Verhältnisse. Der Platz wird durch die an den Seiten befindlichen deckenhohen Brennstofftanks (siehe Abbildung 4) eingeschränkt.

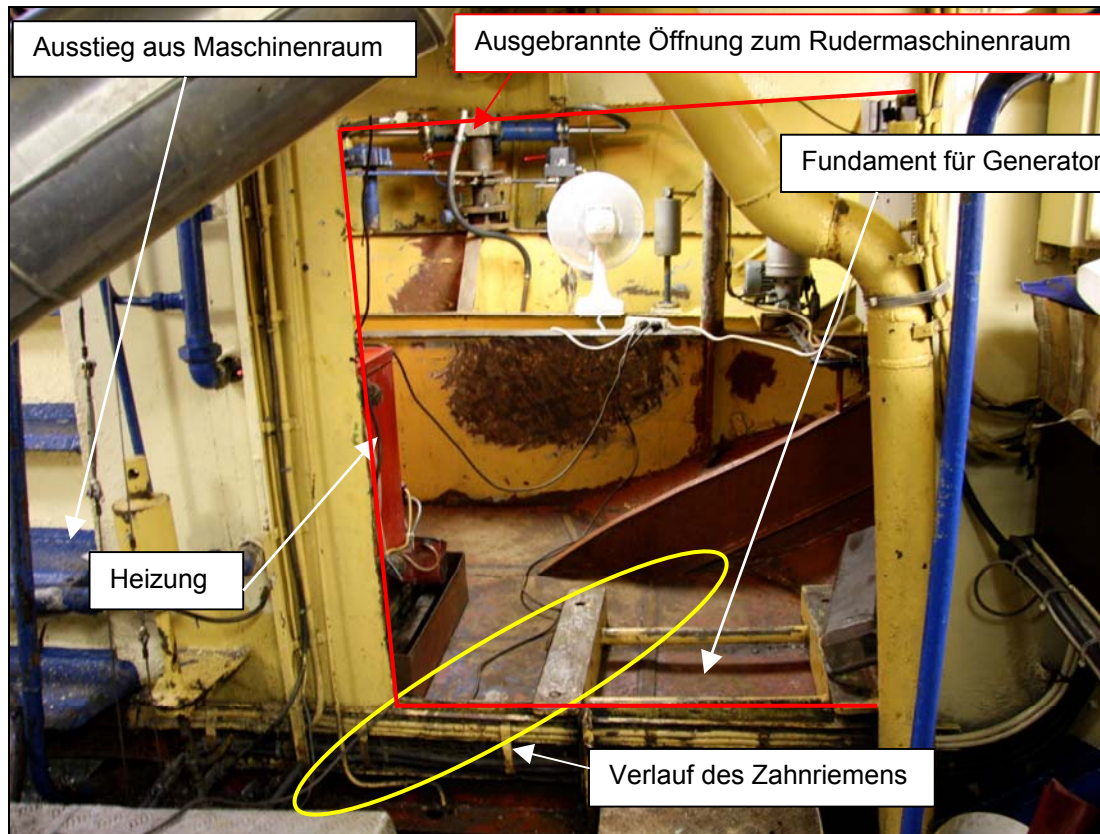
Abbildung 5: Blick aus Maschinenraum nach achtern in Rudermaschinenraum

Während der Untersuchung wurde festgestellt, dass diese ursprünglich wasserdichte Trennwand zwischen Maschinenraum und Rudermaschinenraum nicht mehr im Originalzustand vorhanden war. In das Schott war auf der Backbordseite eine ca. 1 m x 1,15 m große Öffnung gebrannt worden. Grund dafür war anscheinend erhöhter Strombedarf sowie fehlender Platz für einen Hilfsdiesel bzw. Generator im eigentlichen Maschinenraum. So wurde der Generator nach dem Ausbrennen des Schotts im Rudermaschinenraum platziert und mittels Zahnriemen über einen Abtrieb mit der Hauptmaschine verbunden.

Zum Unfallzeitpunkt war der Generator ausgebaut, so dass sich ein freier und ausreichend großer Zugang zum Rudermaschinenraum ergab. Diese Öffnung stellt heutzutage jedoch den einzigen Zugang dar, so dass sich bei eingebautem Generator nur ein sehr schmaler Durchlass ergibt.

Der Rudermaschinenraum besitzt keine eigene Lüftung, d.h., die Heizung erhält ihre Zuluft über die Öffnung im Maschinenraumquerschott. Die Abgase werden über ein zugehöriges Rohr nach oben und achtern geführt. Das Abgasrohr tritt an der Achterkante des Steuerhauses aus und endet oberhalb des Steuerhauses. Der Maschinenraum selbst wird über die Tür vom Wetterdeck in den Maschinenraum und über ein Belüftungsrohr (Durchmesser 250 mm) mit Frischluft versorgt.

Um einen Überblick über die baulichen Veränderungen auf dem Fischkutter SABINE/GERTJE BRUHNS während der gesamten Betriebszeit zu erhalten, forderte die BSU die Schiffsakte des Kutters bei der See-BG an. In dieser Akte fand sich kein Hinweis auf die Anzeige einer baulichen Veränderung des achteren Maschinenraumquerschotts durch die Eigner. Es fand sich ebenfalls kein Hinweis darauf, dass die Öffnung bei einer Besichtigung bemerkt oder reklamiert wurde. Der Voreigner gab in einer Stellungnahme an, dass die Öffnung durch den ersten Eigner hergestellt worden sei. Die hergestellte Öffnung sei aber bei den Besichtigungen nie bemängelt worden. Erst nach dem Unfall wurde durch die See-BG die Auflage erteilt, das Schott zumindest so zu gestalten, dass auf See ein wasserdichter Verschluss hergestellt werden kann. Außerdem wurde gefordert, durch bauliche Maßnahmen eine ausreichende Belüftung des Rudermaschinenraums sicherzustellen.⁵

Die Bundesstelle für Seeunfalluntersuchung empfiehlt den Eignern und Betreibern von seegehenden Schiffen und Fischereifahrzeugen die Einhaltung der entsprechenden Vorschriften über die Anzeigepflicht bei baulichen Veränderungen, welche die Schiffssicherheit betreffen.

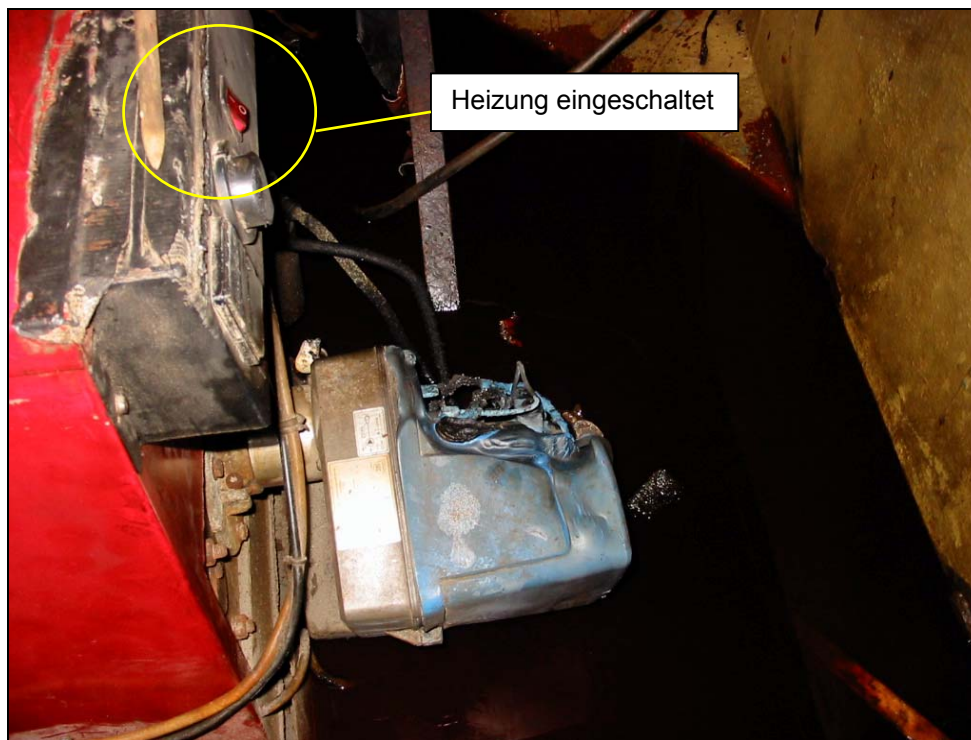
Abbildung 6: Heizung, geschmolzenes Gehäuse des Brenners

Die Brandursachenermittlung erfolgte unmittelbar nach dem Unfall durch die niedersächsische Polizei. Die Ermittler stellten unter anderem fest, dass die Heizung zum Unfallzeitpunkt eingeschaltet war (siehe Abbildung 6). Das Gehäuse des Brenners der Heizung wies erhebliche Schmelzerscheinungen auf. Ebenso waren die zulaufenden Kraftstoffleitungen beschädigt. Außerdem fanden sie einen unverschlossenen Kanister aus schwarzem Kunststoff ohne Inhalt (Abbildung 7), dessen Tülle Schmelzspuren aufwies. Aus dem Kanister roch es nach Benzin. Auf dem Kanister war kein Hinweis auf den Inhalt oder ein Gefahrensymbol zu finden.

Im Ergebnis stellten die Ermittler fest, dass insbesondere durch die Reinigungsarbeiten ein zündfähiges Gas-Luft-Gemisch im Rudermaschinenraum entstand. Durch den automatischen Start des Brenners der Heizungsanlage zündete das Gas-Luft-Gemisch durch und es kam zu einer Verpuffung. Dabei zündet ein explosionsfähiges Gas-Luft-Gemisch relativ langsam durch, und es kommt zu einem Volumenanstieg und einer Flambildung.

Die Bundesstelle für Seeunfalluntersuchung empfiehlt den Eignern, Betreibern und Schiffsführungen seegehender Schiffe und Fischereifahrzeuge die Beachtung und Einhaltung der Vorschriften über die Verwendung gefährlicher Arbeitsstoffe aus den Unfallverhütungsvorschriften (UVV See) und den darin genannten weiteren Vorschriften und Regeln. Arbeiten mit gefährlichen Stoffen sind entsprechend vorzubereiten, durchzuführen und zu überwachen.

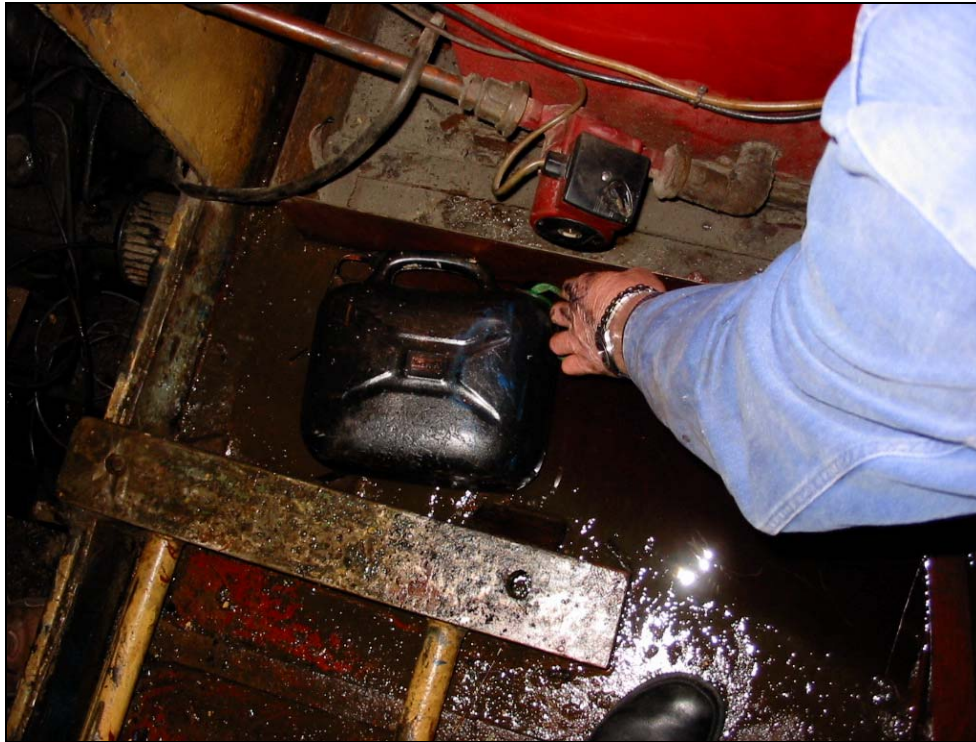
Abbildung 7: Fundort des Kraftstoffkanisters neben der Heizung

Zur Absicherung des olfaktorischen Befundes der niedersächsischen Polizei bezüglich des Inhalts des Kanisters übergab die BSU den Kanister dem Landeskriminalamt Hamburg, Abteilung 3, für eine weitergehende Untersuchung. Im dortigen Labor wurde festgestellt, dass der Kanister ursprünglich Vergaserkraftstoff enthielt.
