Bundesstelle für Seeunfalluntersuchung
Federal Bureau of Maritime Casualty Investigation
Bundesoberbehörde im Geschäftsbereich des Bundesministeriums
für Verkehr, Bau und Stadtentwicklung

Untersuchungsbericht 015/09

Sehr schwerer Seeunfall

**Kentern der SY TAUBE mit sechs Toten
vor der Atlantikküste Marokkos
am 20. Januar 2009**

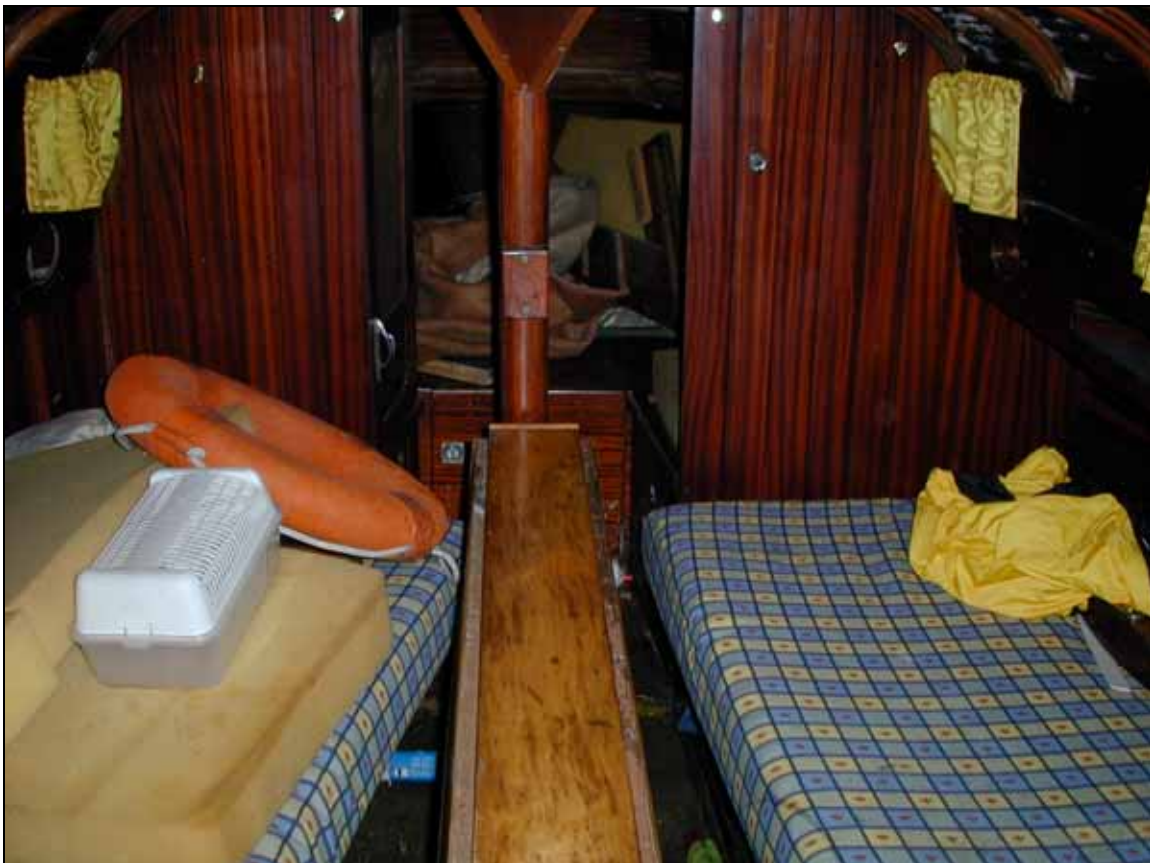
- Motor läuft nicht,
- Schwert sitzt fest,
- Elektroanlage nicht funktionsfähig,
- Rumpf ist angebohrt und hat Außenschäden,
- Abplatzungen von Spachtelmassen,
- Riggschäden sowie Segel nicht vorhanden,
- das Boot ist nicht fahrtüchtig.

Abbildung 7: TAUBE ex THUN vor der Restauration, Sicht von vorn

Abbildung 8: TAUBE ex THUN vor der Restauration, Sicht von achtern

Abbildung 9: TAUBE ex THUN vor der Restauration, Sicht auf die Plicht

Abbildung 10: TAUBE ex THUN vor der Restauration, Sicht in die Kajüte

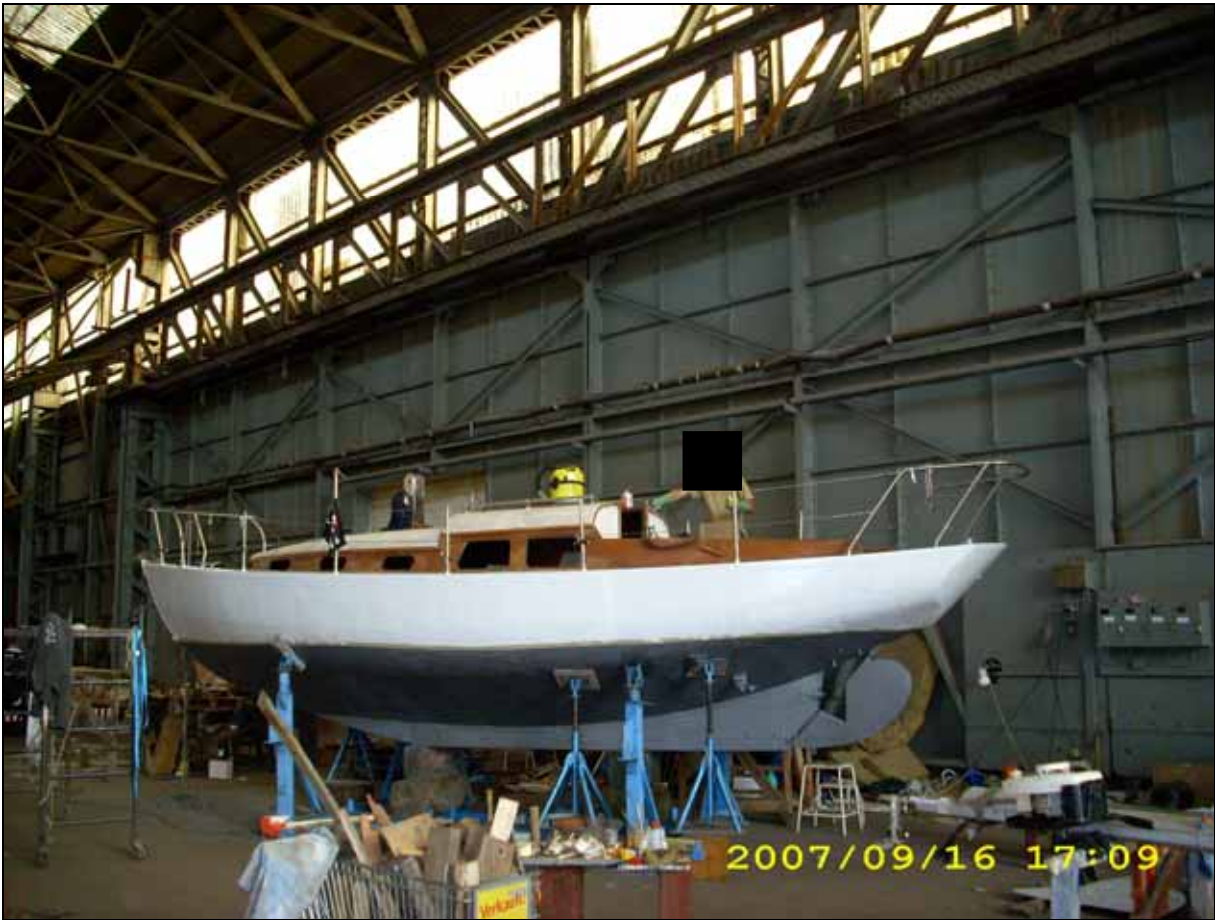
Abbildung 12: TAUBE während der Restauration, Rumpfanstrich

Der Rumpf wurde geschliffen und später mit einem Anstrich versehen. Die Takelage war vor Durchführung der Arbeiten heruntergenommen worden. Fock- und Großsegel wurden durch den Betreiberverein der TAUBE von den Voreignern der ex THUN gekauft. Der stark verrostete Schwertkasten wurde u.a. mit Feilen bearbeitet, um das Schwert wieder gangbar zu machen. Mitte September 2007 hatte der Schiffsrumpf wieder einen Anstrich (Abb. 12) und das Steckschwert konnte wieder bedient werden (Abb. 13).

Die durchgeführten Arbeiten wurden von fachkundigen Zeugen insgesamt als laienhaft eingestuft. Es sei mehrfach vergeblich versucht worden, die Vereinsmitglieder von ihrem Vorhaben abzubringen bzw. darauf hinzuwirken, die TAUBE nur für küstennahe Fahrten auf der Ostsee einzusetzen.

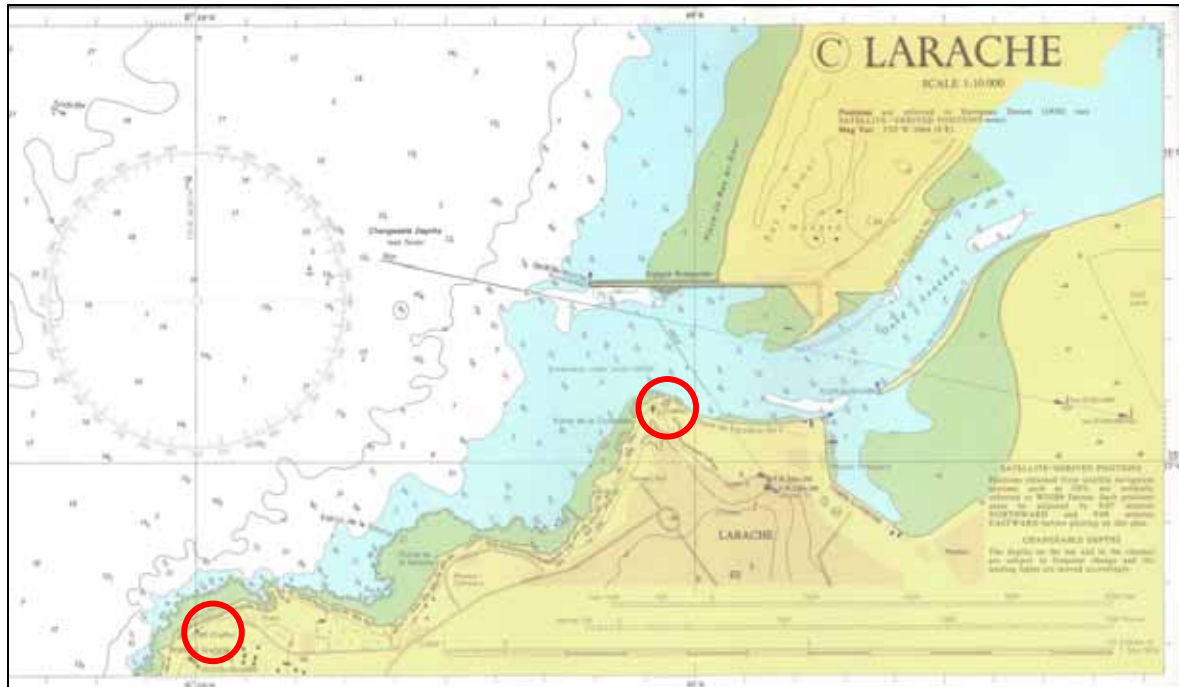
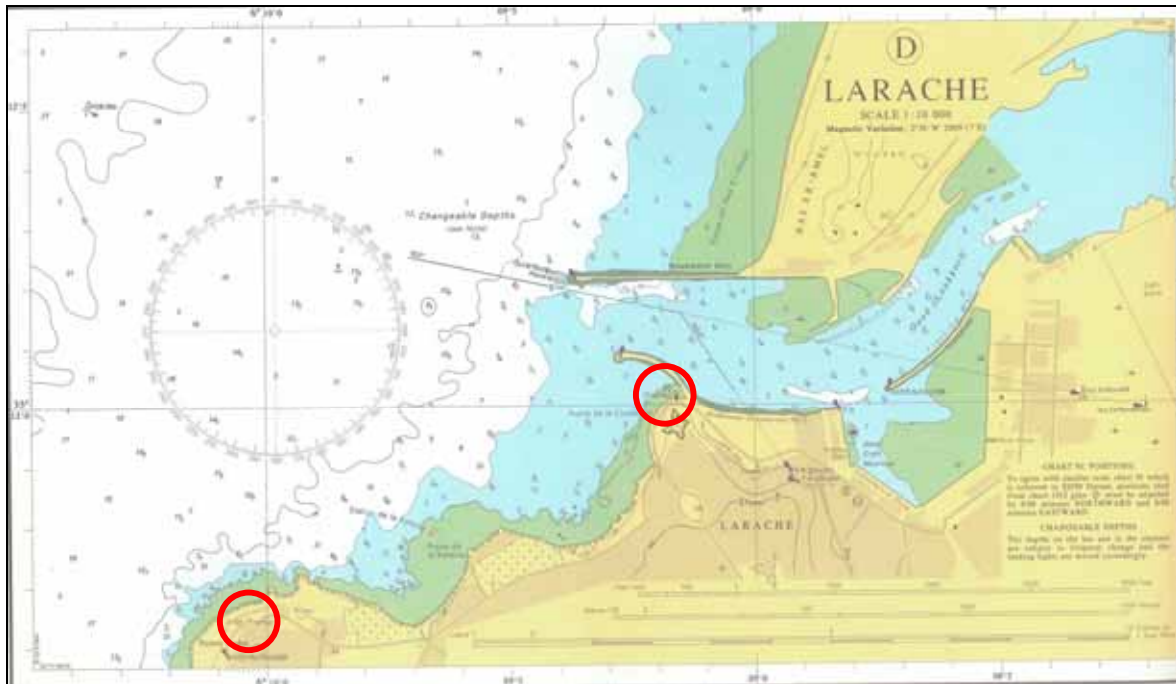
Die Hafeneinfahrt von Larache ähnelt der von Mehdia. Sie wurde um eine südliche Mole ergänzt. In der amtlichen Seekarte BA 1912 auf dem Berichtigungsstand von 2008 ist noch die ursprüngliche Einfahrt verzeichnet (vgl. Abb. 22), in der Neuauflage vom 26. Februar 2009 hingegen die aktuelle Anordnung der Molen (vgl. Abb. 23). In beiden Karten ist u.a. der Standort der Hafensignalstellen gekennzeichnet (in Abb. 22 und 23 durch rote Kreise hervorgehoben). Ob die TAUBE die Seekarte von 2008 ggf. in Kopie mitführte, ist nicht bekannt.

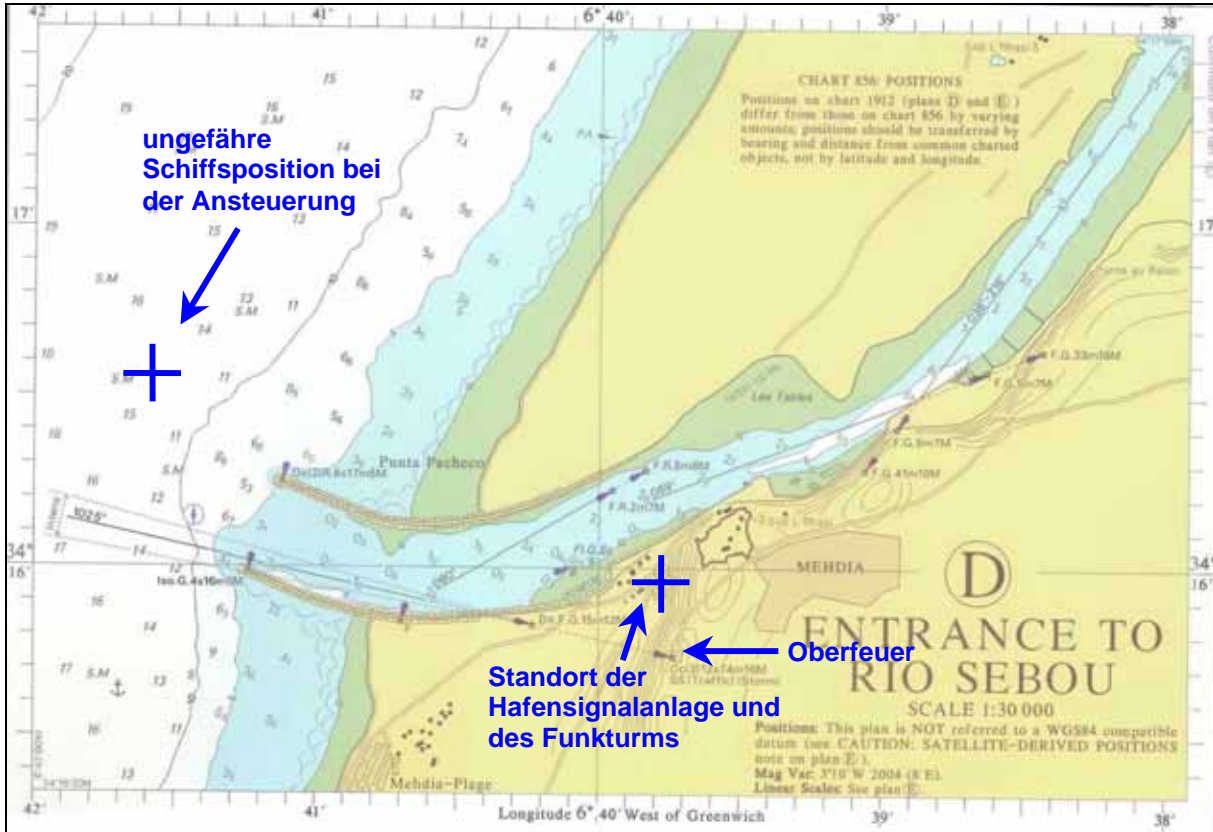
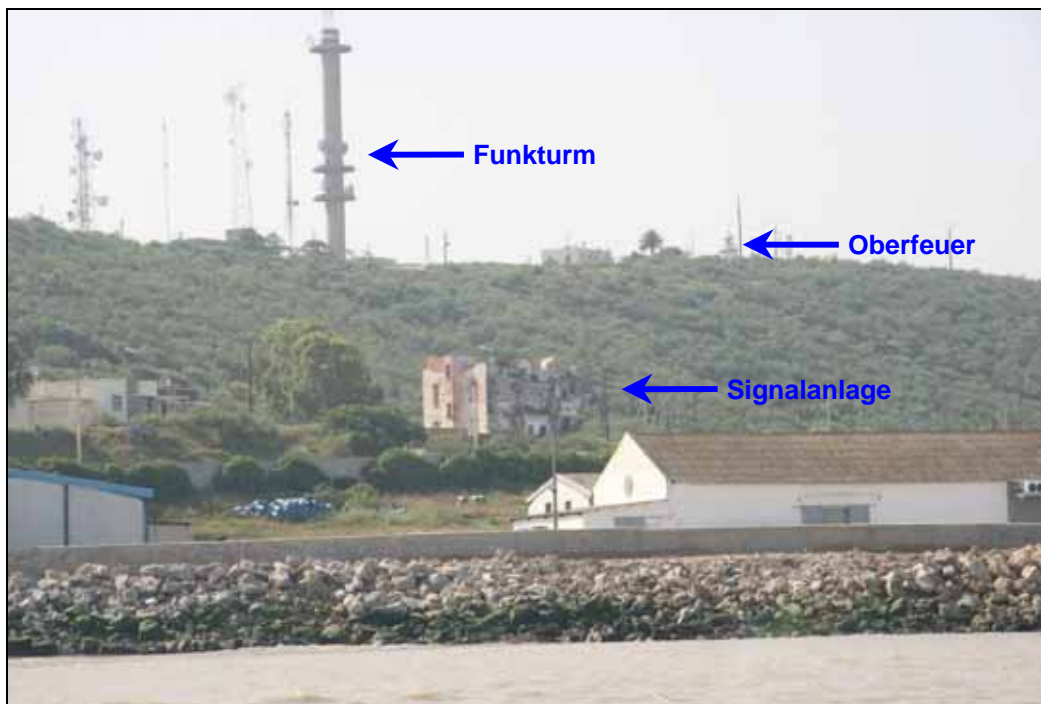
Es wurde nicht wahrgenommen, dass der Hafen gesperrt war. Die entsprechende Signalanlage befindet sich unterhalb des Funkturmes, der sich bei klarer Sicht in der Flussmündung vom Horizont abhebt (vgl. Abb. 29 bis 31).

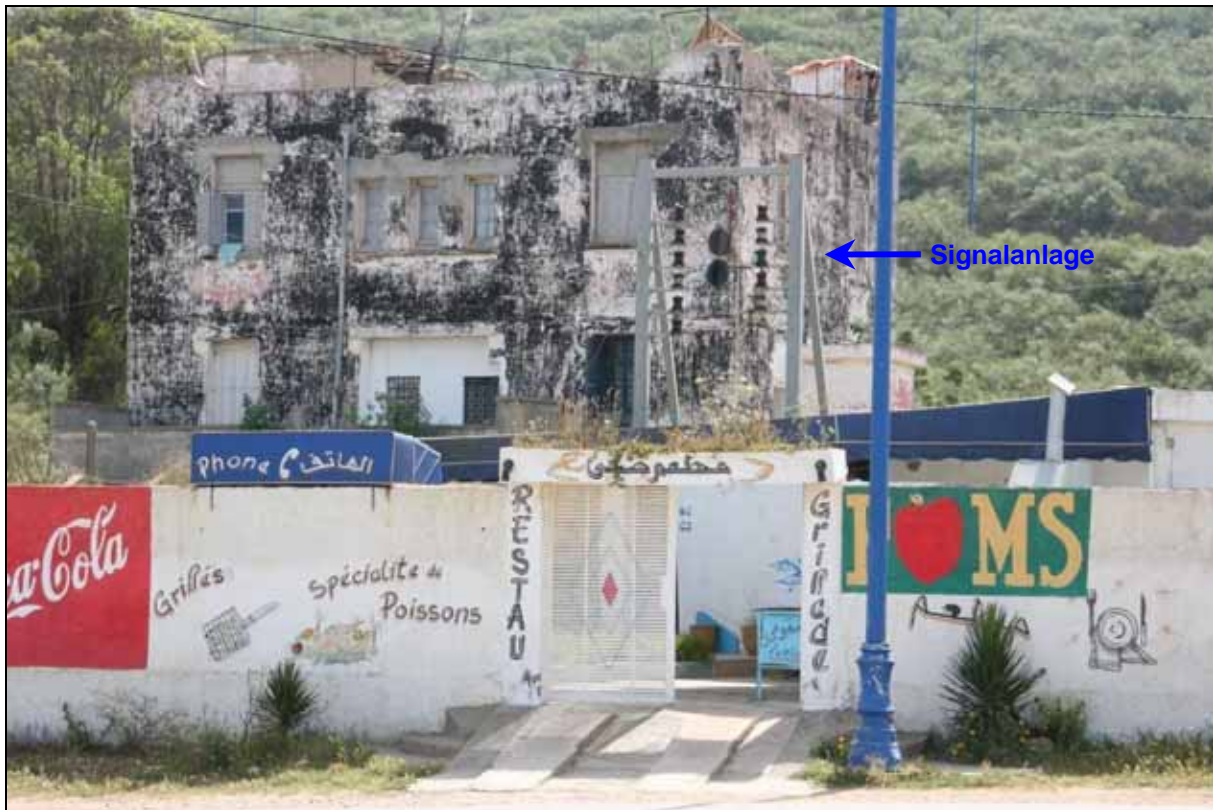
Selbst von Nahem ist die Hafensignalanlage vor dem Hintergrund des dahinter stehenden Hafenamtbauendes nur schwer auszumachen (vgl. Abb. 32 und 33).

Die BSU geht davon aus, dass die Signalanlage bei den Wetterbedingungen, wie sie am Unfalltag herrschten, für die Crew der TAUBE nicht auszumachen war.
