**Summarischer
Untersuchungsbericht 07/10**

Sehr schwerer Seeunfall

**Untergang des FK ORTEGAL UNO
am 13. Januar 2010
westlich von Irland**

1. November 2010

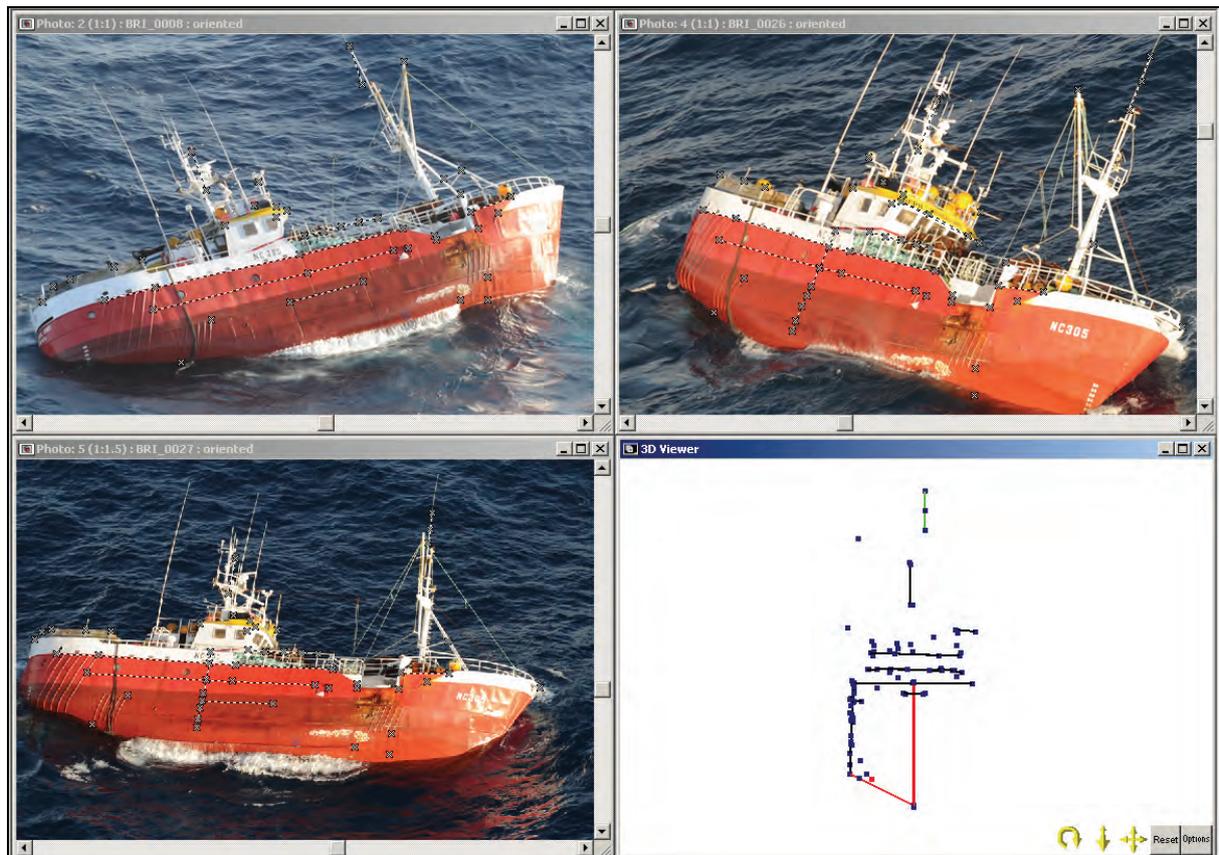
Abbildung 3: Messpunkte auf dem Schiffskörper

Zur Rekonstruktion der Lage des Fischkutters im Wasser wurde eine geeignete Anzahl an identischen Punkten am Schiffskörper gemessen (siehe Abbildung 3).

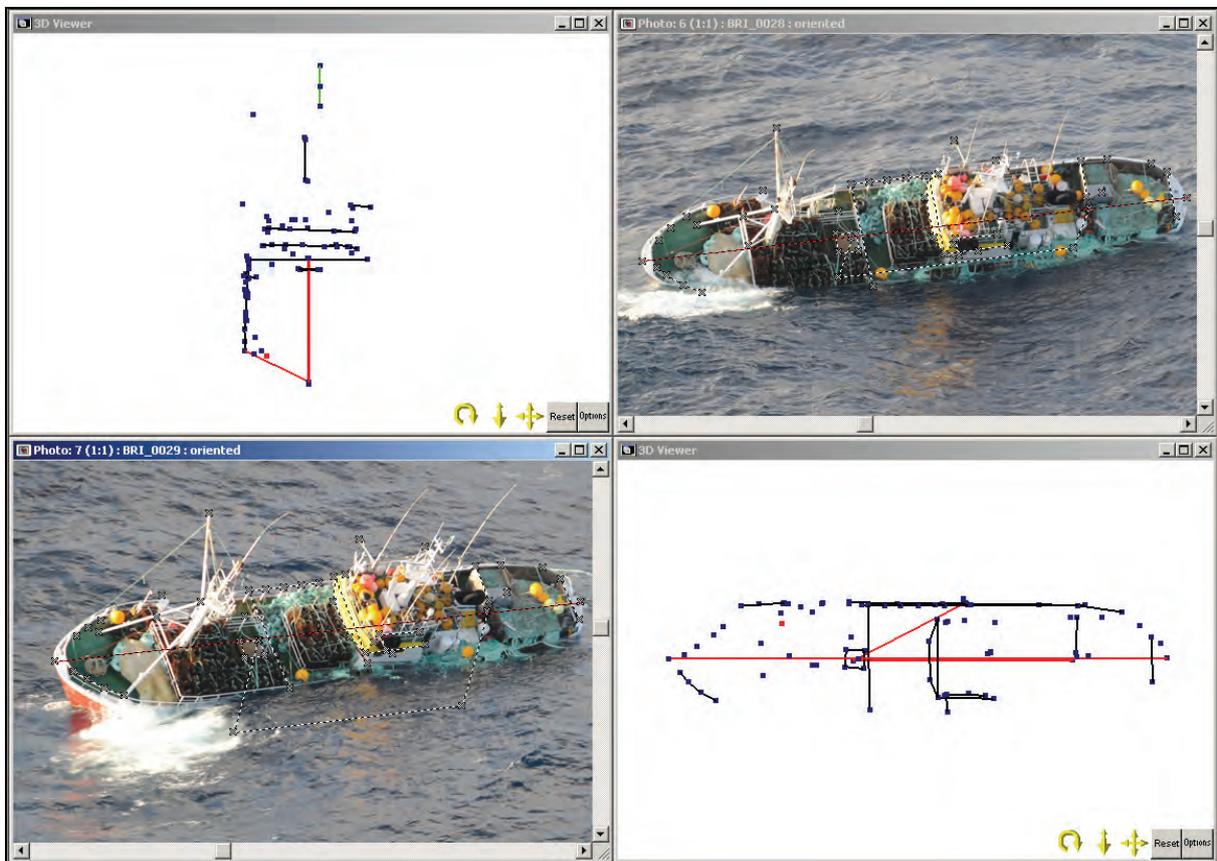
Abbildung 4: Form und Lage des Schiffskörpers

Aus der dreidimensionalen Berechnung der sichtbaren Bordwand und zusätzlicher Punkte auf der Backbord-Seite konnte die Form und Lage des Fischkutters zur Wasseroberfläche ermittelt werden (siehe Abbildung 4).

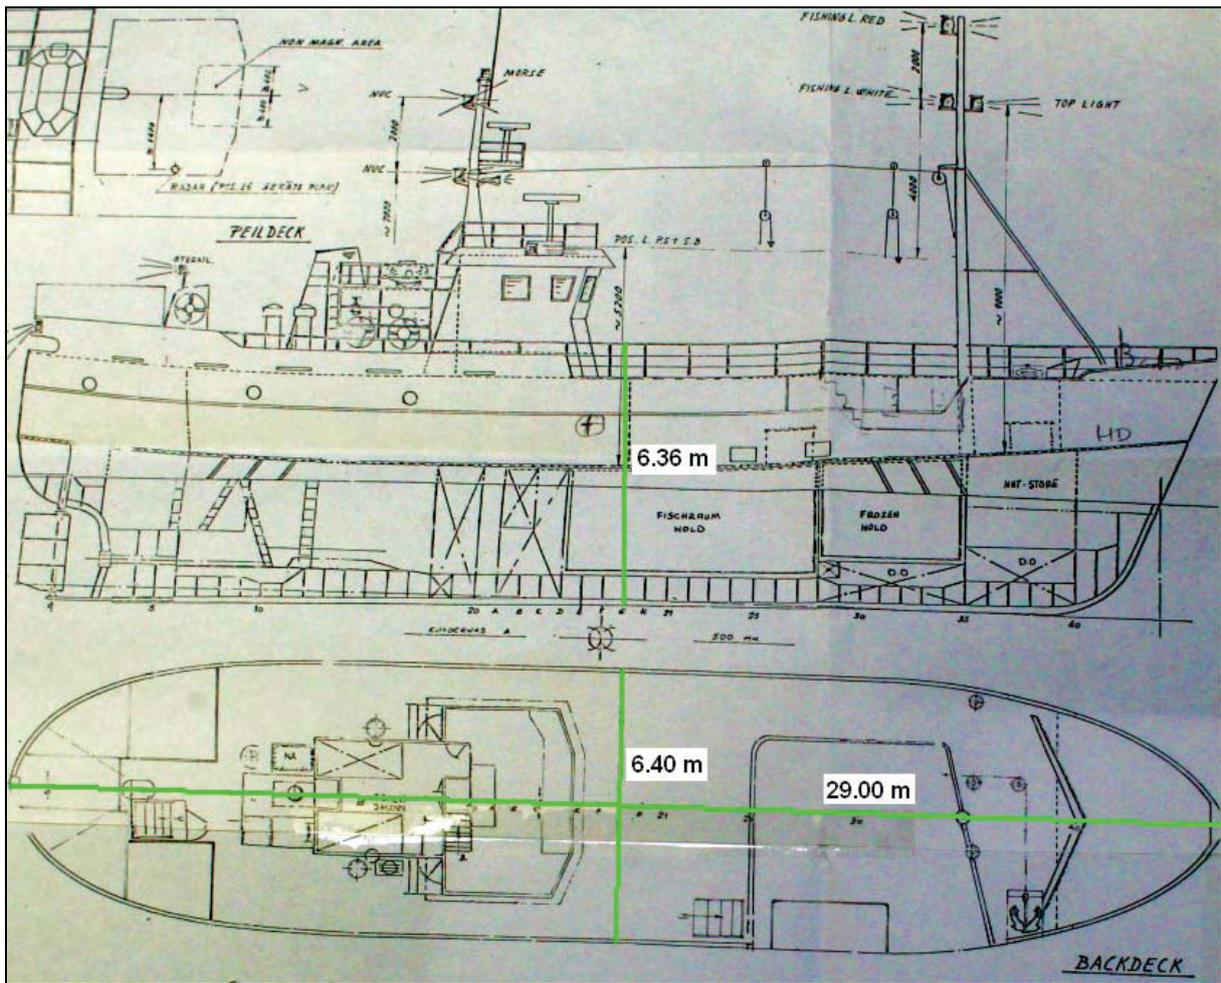
Abbildung 5: genutzte Referenzstrecken

Notwendige Referenzstrecken wurden aus dem Generalplan entnommen und für die Skalierung der dreidimensionalen Schiffsform genutzt (siehe Abbildung 5).

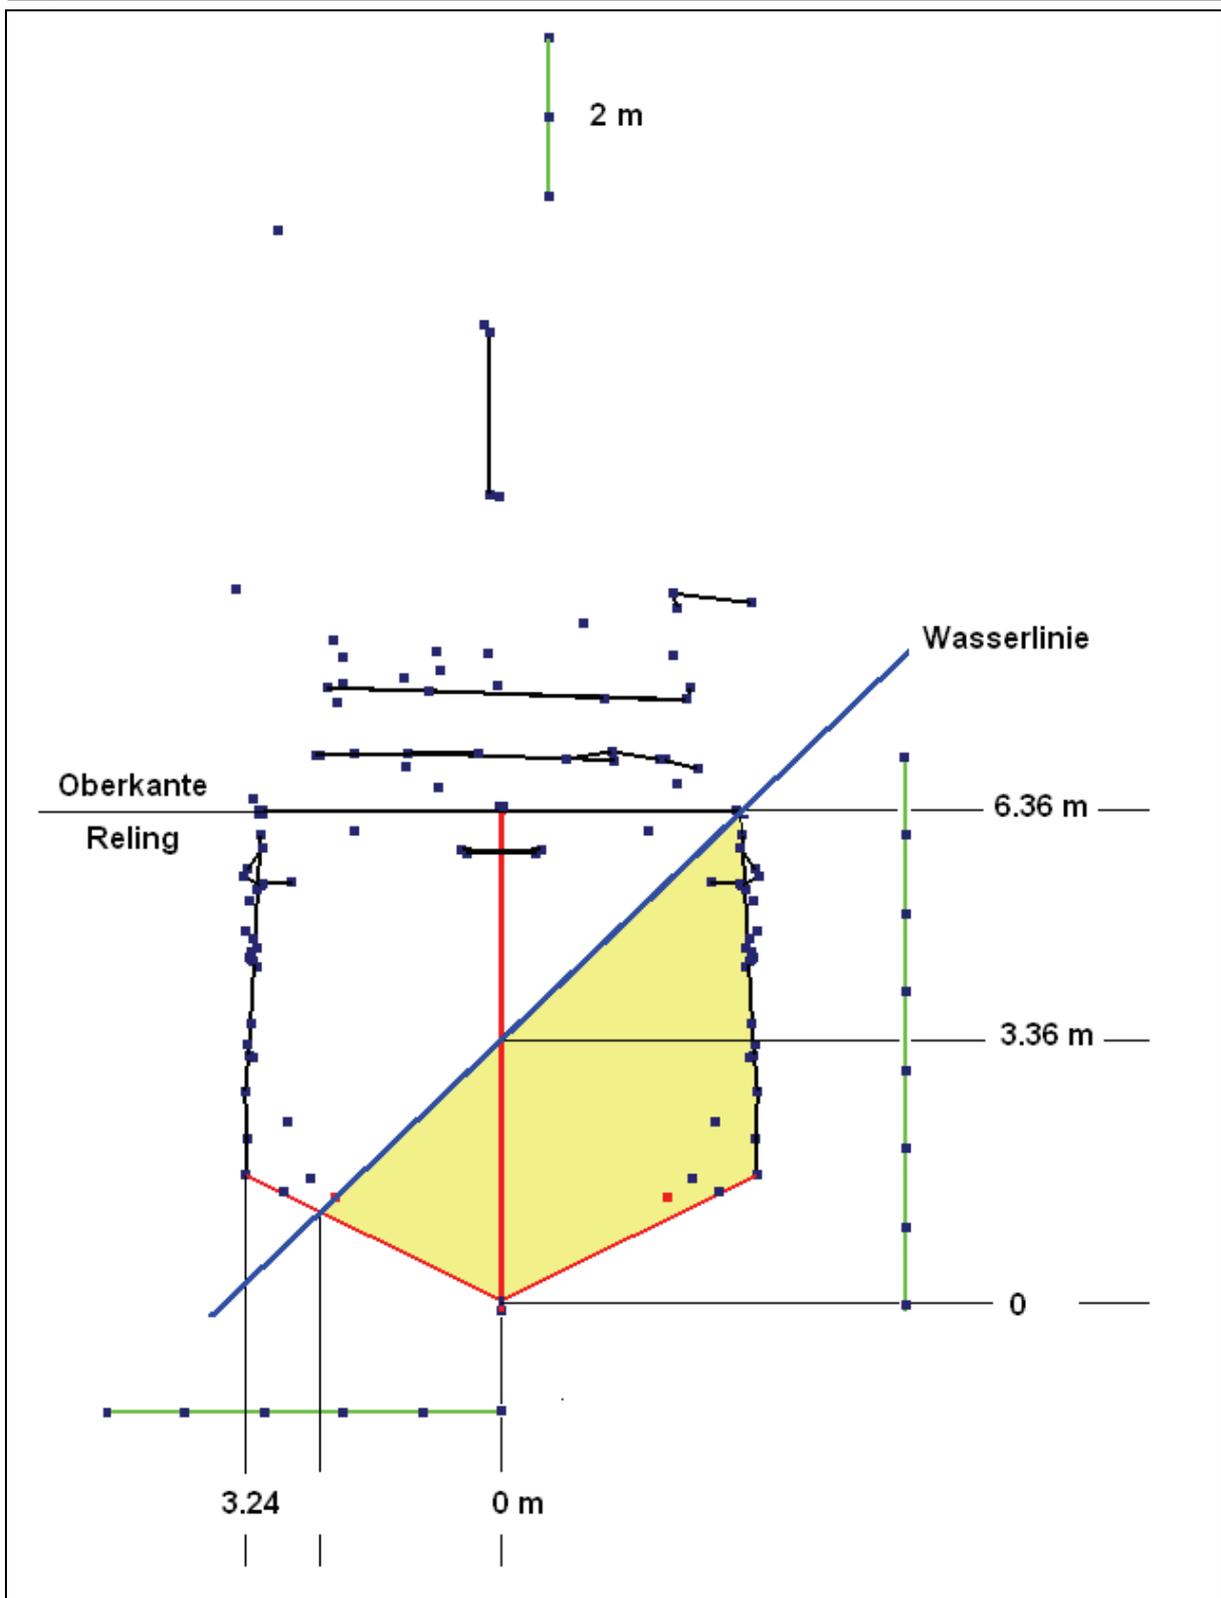
Abbildung 6: Frontansicht (vom Bug zum Heck) mit rekonstruierter Backbord-Seite

Da die Backbord-Seite der ORTEGAL UNO nahezu vollständig unter der Wasserlinie lag, wurde der Schiffskörper durch Spiegelung der Steuerbordseite an der Mittelachse konstruktiv wiederhergestellt (siehe Abbildung 6).

Die Auswertung der digitalen Havariebilder ergibt, dass die ORTEGAL UNO zum Zeitpunkt der Aufnahmen mit der Backbord-Seite auf Höhe der Reling im Wasser lag. In der Schiffsmitte betrug der Wasserstand zu dem Zeitpunkt 3,36 m. Aufgrund des Seegangs und der Messungenauigkeit kann dieser Wert um +/- 0,20 m schwanken. Der gelb markierte Bereich in Abbildung 6 zeigt den im Wasser liegenden Teil des Fischkutters.

Die Wasserlinie verläuft 3 m unter der Oberkante Reling durch die Schiffsmitte. Bei einer Schiffsbreitenhälfte von 3,24 m ergibt sich ein Winkel = $\arctan(3,24/3) = 47,2^\circ$. Der Winkel des Decks zur Wasserlinie beträgt also $42,8^\circ$.

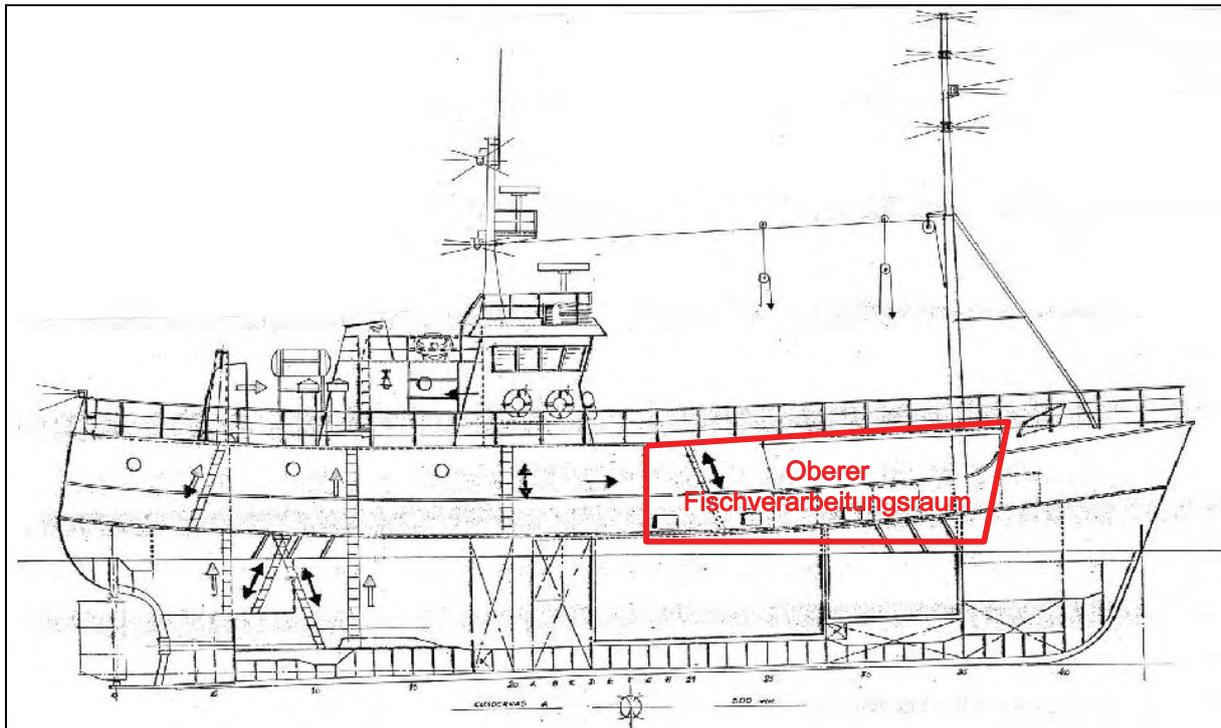
Abbildung 8: Seitenansicht des Schiffes im Unfallzustand 2010 als Hochseekutter ORTEGAL UNO

Die Intakstabilität des Schiffes war eindeutig, gegenüber dem im Stabilitätshandbuch des Schiffes dokumentierten Fall, erheblich vermindert, und zwar soweit, dass die gültigen und laut Stabilitätsbuch geprüften Stabilitätsregeln nicht mehr eingehalten waren. Deshalb kam das Schiff mit einer zu geringen Intakstabilität in schlechtes Wetter.

Wegen der unzureichenden Stabilität des Schiffes im schweren Wetter rollte das Schiff schon im intakten Zustand ständig bei Fahrt gegen die See mit Rollwinkeln bis etwa 30°.

Bauliche Veränderungen am Schiff müssen ausreichend dokumentiert werden, und ihr Einfluss auf die Stabilität des Schiffes ist entsprechend zu prüfen. Insbesondere muss sichergestellt sein, dass der bauliche Zustand des Schiffes auch zu den genehmigten Stabilitätsfällen passt.

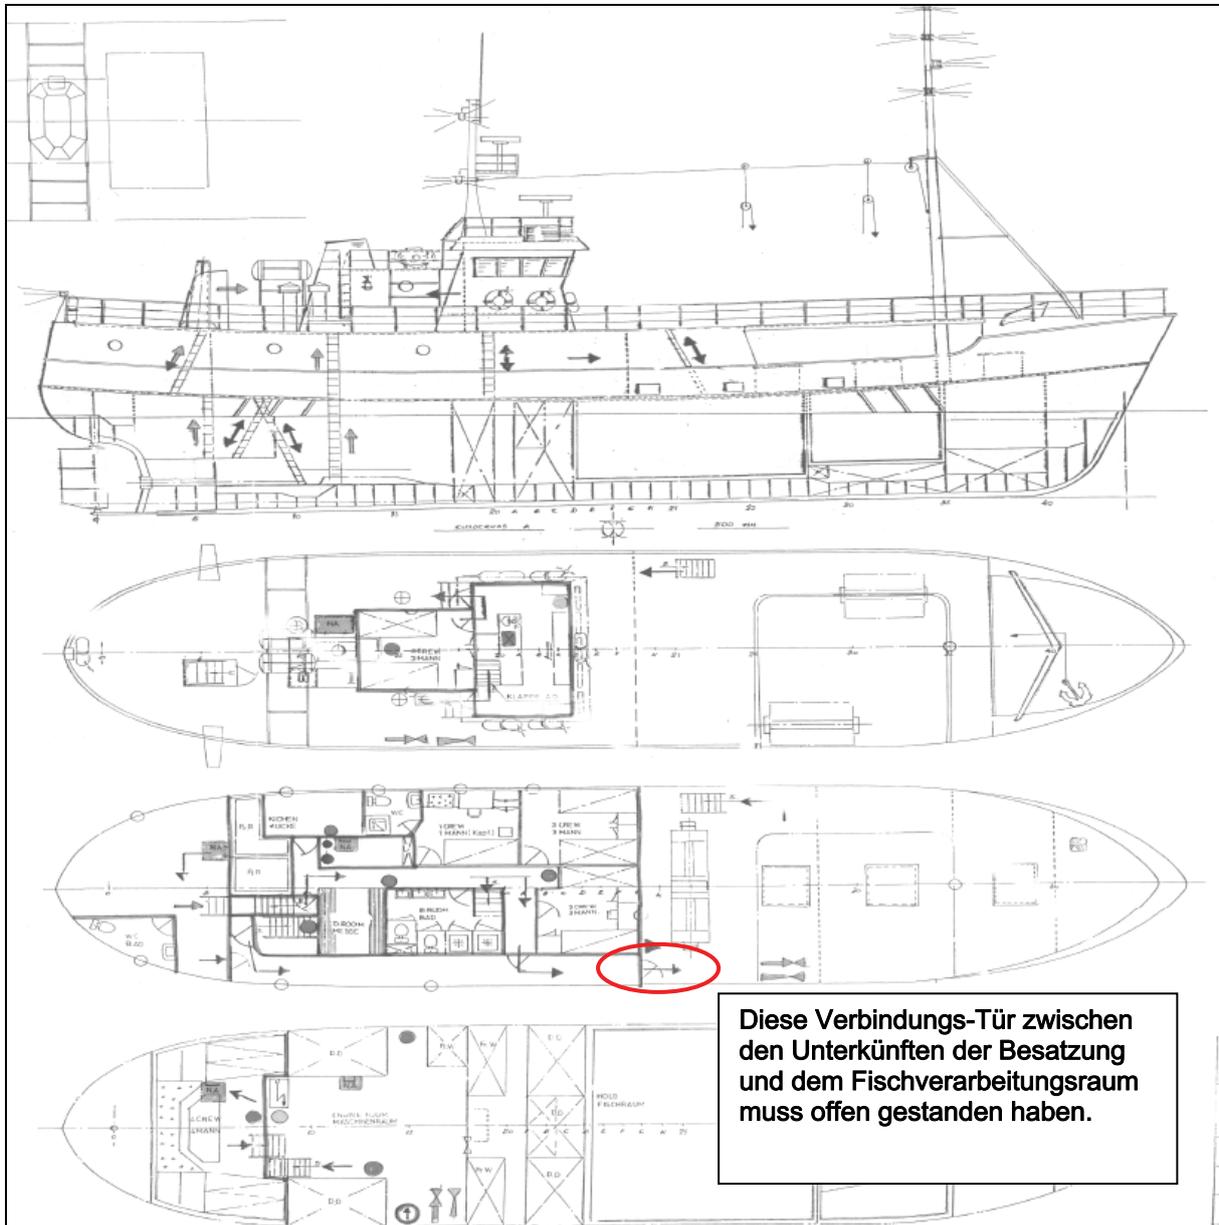
Abbildung 9: Auszug des Generalplans

Die Berechnungen haben jedoch ergeben, dass mit der Wassermenge allein in diesem Raum das Schiff nicht gekentert wäre. Die Besatzung muss die innen liegende wetterdichte Tür (siehe Abbildung 9) zwischen dem oberen Fischverarbeitungsraum und dem Aufbau offen gehabt haben, so dass Wasser in den Aufbau eingedrungen ist, als das Schiff im Seegang nach Steuerbord zurückrollte. Dabei ist das vorher in den Fischverarbeitungsraum eingedrungene Wasser in den Aufbau gelaufen. Dieser Vorgang muss sich einige Male wiederholt haben.

Ein wasserdichter Verschlusszustand muss im Seebetrieb gewährleistet sein, d. h. entsprechende Öffnungen an Bord sind verschlossen zu fahren.

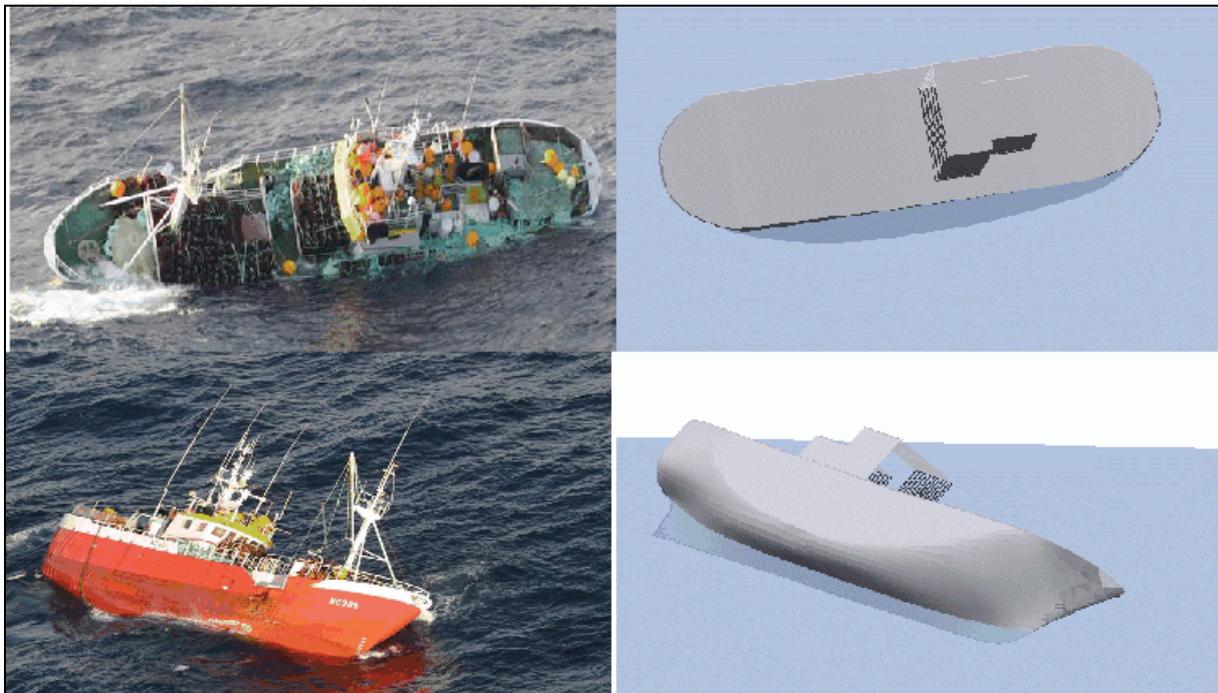
Abbildung 10: Vergleich der berechneten und fotografierten Gleichgewichtslagen für den angenommenen Unfallzustand der ORTEGAL UNO

Es wurde festgestellt, dass die Unfallursache unmittelbar auf die verschiedenen baulichen Veränderungen am Schiff zurückgeht, die zudem mangelhaft dokumentiert sind. Beim letzten Umbau des Schiffes hatte die ORTEGAL UNO eine Eismaschine erhalten, um bedarfsgerecht Eis zum Kühlen des Fanges herstellen zu können. Dabei wurde ein neues Stabilitätsbuch ausgefertigt und geprüft. Obwohl das Schiff bei Ausreise, entsprechend der Aussage des Kapitäns, kein Eis im unteren Fischraum gefahren hat, da nunmehr die Eismaschine vorhanden war, sind im entsprechenden Stabilitätsfall 25 t Eis im Laderaum angesetzt worden. Ferner wurde das Fischfanggerät in der Unfallsituation auf dem Backdeck gefahren, im Ladefall des Stabilitätsbuches wird dies aber auf dem tiefer gelegenen Hauptdeck angesetzt. Der Ladefall im Stabilitätsbuch weist 100% Bunkerfüllung aus, obwohl das Schiff bei Eintreffen in den Fanggründen etwa ein Drittel seiner Bunker verbraucht hat. Dadurch war der Schwerpunkt des Schiffes deutlich höher als aufgrund der Stabilitätsunterlagen vermerkt, was dazu führte, dass die Stabilität nicht mehr den geltenden Regeln entsprochen hat.

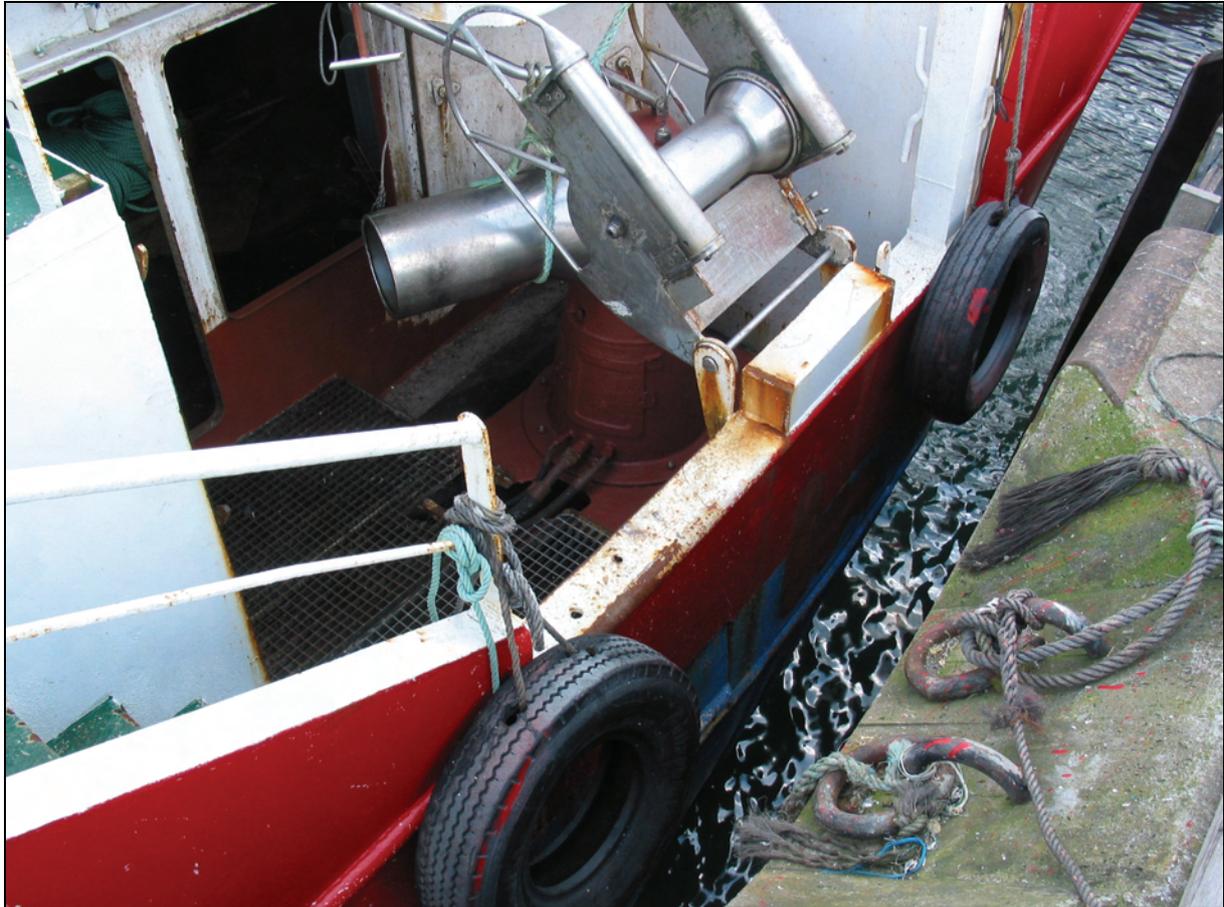
Beim Ausbringen des Fischfanggerätes im schweren Wetter hat die Besatzung die auf Steuerbord gelegene Öffnung in den oberen Fischverarbeitungsraum offen gehabt. Dadurch konnte durch die Rollbewegung Wasser in den oberen Fischverarbeitungsraum eindringen.

Besonders verhängnisvoll hat sich der Umstand ausgewirkt, dass der obere Fischverarbeitungsraum keinerlei Wasserpforten hatte. So konnte Wasser, das in den Raum eingedrungen war, diesen nicht mehr verlassen. Dadurch ist letztlich der Unfall ausgelöst worden. Auf den genehmigten Plänen des Schiffes sind Wasserablaufpforten vorhanden gewesen, diese sind aber auf verschiedenen Fotos nicht feststellbar. Dadurch ergibt sich ein Verstoß gegen die geltenden Sicherheitsregeln nach EU-Richtlinie 97/70/EG. Denn wenn der obere Fischverarbeitungsraum als geschlossen angesehen worden wäre, hätte die Flutung des Raumes bei Erteilung der Stabilität berücksichtigt werden müssen. Wäre er als offen angesehen worden, hätte er Wasserablaufpforten erhalten müssen. So kann

Abbildung 11: Zugang zum oberen Fischverarbeitungsraum auf Steuerbord-Seite. Die Öffnung liegt hinter dem Schanzkleid. Durch die kleinere Öffnung wird das Netz ausgebracht, durch die größere betritt man den Fischaum.

Es sollte entsprechend der Richtlinie 97/70/EG nachgewiesen werden, dass Wasser aus nur teilweise geschlossenen Räumen durch geeignete Wasserablaufportale ablaufen kann oder dass das Schiff eine Flutung des Raumes überstehen kann.
