**Bundesstelle für Seeunfalluntersuchung**  
**Federal Bureau of Maritime Casualty Investigation**  
Bundesoberbehörde im Geschäftsbereich des Bundesministeriums  
für Verkehr, Bau und Stadtentwicklung

## **Summarischer Untersuchungsbericht 125/10**

**Schwerer Seeunfall**

**Kollision CMA CGM VERLAINE  
mit ODESSA STAR in der Bucht von Izmit  
am 4. April 2010**

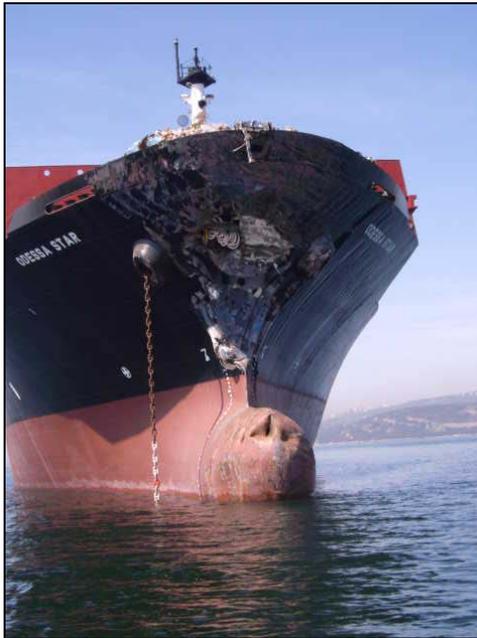
Abbildung 4: Schäden ODESSA STAR (1)

Die ODESSA STAR wurde von der Klassifikationsgesellschaft American Bureau of Shipping (ABS) und einem Taucher besichtigt. Abgesehen vom Bug wies das Schiff keinen Schaden auf. Das Schiff ist mit seinem eigenen Antriebssystem vom Kollisionort zum Ankerplatz gefahren. Die Maschinenbesatzung hatte weder ungewöhnliche Geräusche noch Vibrationen gemeldet. Es wurde festgestellt, dass beide Radaranlagen funktionierten. Die andere Navigationsausrüstung, wie Kreiselkompass und Kreiselstöchter, Magnetkompass, AIS und UKW, ALDIS Lampe wurden einem Operationstest unterzogen. Dabei wurden keinerlei Mängel festgestellt. Die letzte Überprüfung der Brückenausrüstung fand an Bord am 30. Januar 2010 statt. Warum der Schiffsdatenschreiber am Unfalltag defekt war, konnte nicht geklärt werden.

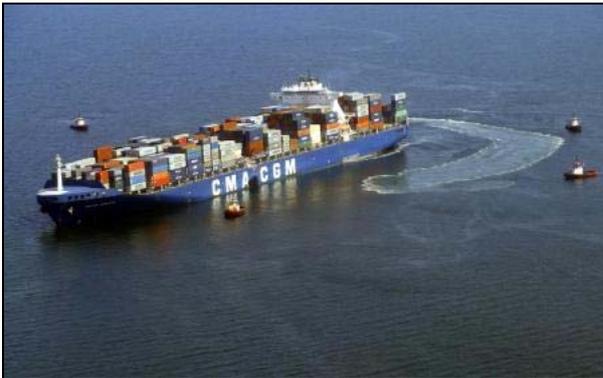
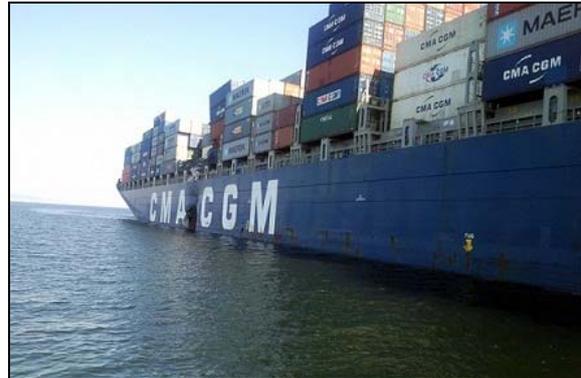
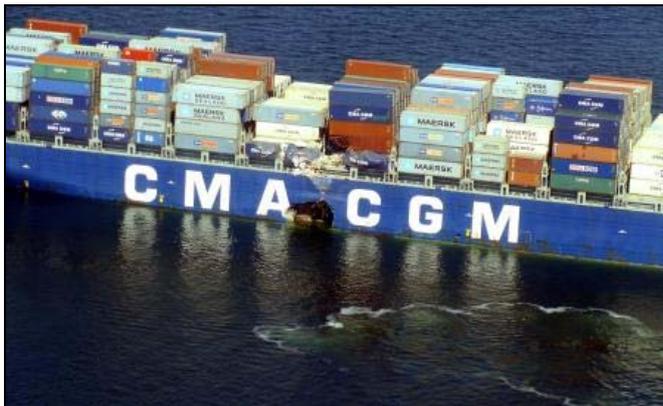
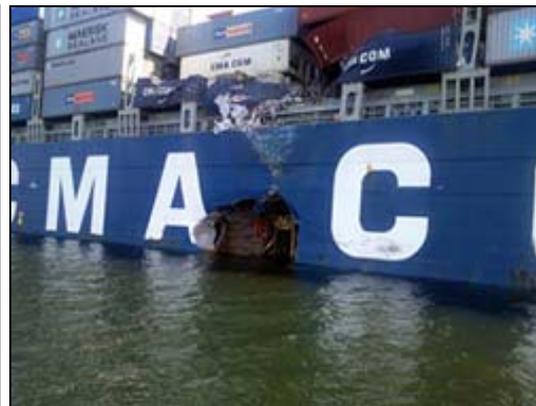
Beim Unfall wurden keine Personen verletzt und es traten geringe Mengen an Schadstoffen aus. Der Germanische Lloyd hatte am 4. und 7. April 2010 die CMA CGM VERLAINE besichtigt. Die Plattengänge Bb.-Seite 1-5 unter dem Scheergang waren erheblich beschädigt. Auf der Wasserlinie zwischen den Spanten 79-83 klappte ein 8 x 8 m Loch. Die Schotte zwischen den Laderäumen 4 und 5 war eingerissen und geknickt. Der Bb. Ballastwassertank Nr. 5 war stark beschädigt. Auf dem Hauptdeck waren Lukendeckel und -süll, der Betriebsgang sowie die Bodenplatten beschädigt. Es drang Wasser in die Laderäume ein und fünf Container fielen außenbords, von denen zwei gesunken waren. Das Schiff verholte auf die S-liche Seite der Bucht E-lich von Dil Burno auf Warteposition, wo es stabilisiert werden konnte, indem die Ballastwassertanks Nr. 6 und 7 Bb. gefüllt und der

Ballastwassertank Nr. 5 Stb. gelenzt wurden. Von dort ging es abends zum EVYAP Containerterminal. Da die Hafenbehörden dort unbegrenzte Garantien forderten, wurde im Einvernehmen mit dem Charterer entschieden, am 8. April 2010 nach Yilport zu verholen, um an der Pier die Container, bis auf die im Wasser stehenden, komplett zu entladen. Nach weiteren Untersuchungen mit Tauchgang bekam das Schiff die Erlaubnis, in die Santuriel Naval Constanta Werft in Rumänien zur Reparatur zu fahren.

Abbildung 8: Schäden CMA CGM VERLAINE (1)    Abbildung 9: Schäden CMA CGM VERLAINE (2)

Abbildung 10: Schäden CMA CGM VERLAINE (3), Abbildung 11: Schäden CMA CGM VERLAINE (4)

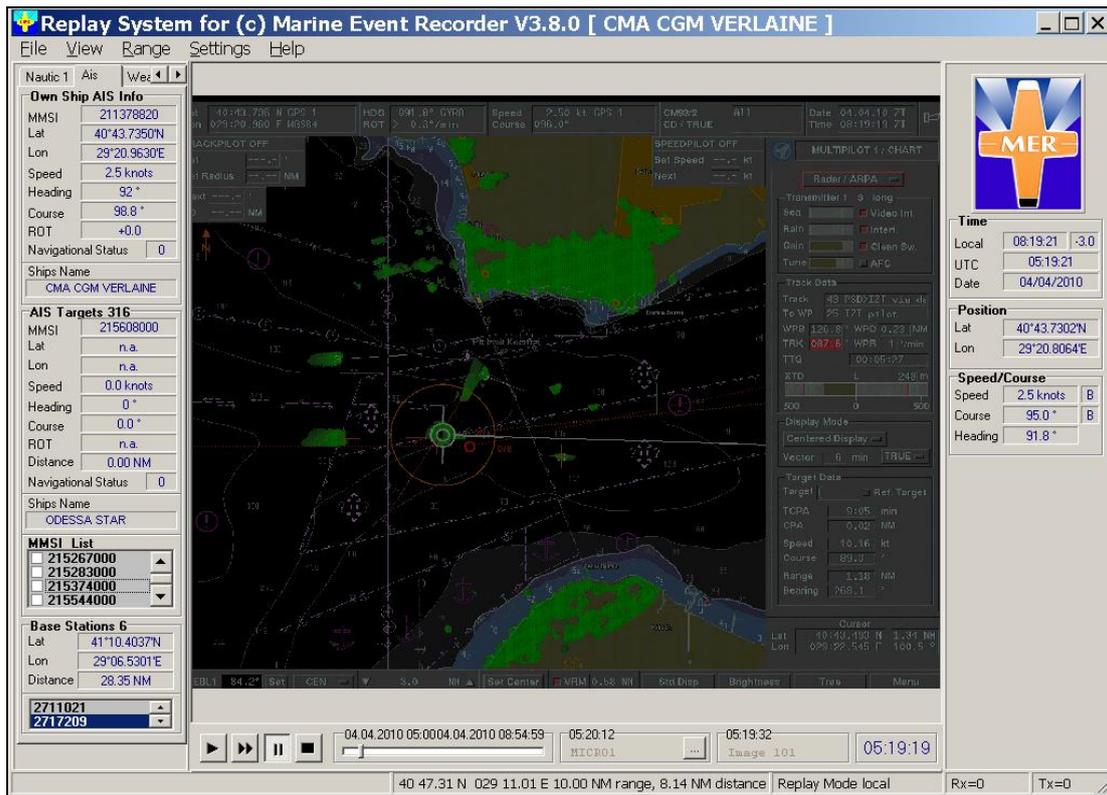
Abbildung 12: VDR 08:19:19

Die Radardarstellung mit unterlegter elektronischer Seekarte für die aufgezeichnete S-Band-Anlage ist gut eingestellt. Ziele sind zweifelsfrei zu erkennen. Die Darstellung erfolgt im sogenannten Centered Display (CD, Bezeichnung des Herstellers). Dabei werden die Vektoren und die Nachleuchtschleppen (Trails) in der wahren Bewegung (True) dargestellt. Das Eigenschiff ändert die Position nicht. Die Ziele, Vektoren und Trails bewegen sich bodenbezogen. Feste Ziele bewegen sich ohne Trails entgegen der Eigenschiffsrichtung. Der Vorausbereich bleibt gleich groß. In der Abb. 12 befindet sich die CMA CGM VERLAINE in der Einfahrt der Izmit-Bucht auf dem Weg zur Lotsenübernahme S-lich von Yelkenkaya Burnu. Anfangs sind ARPA-Ziele zu erkennen, z.T. auf uninteressanten Zielen bzw. an Land. Das deutet auf eine eher flüchtige Bedienung der ARPA-Funktion hin. Die ODESSA STAR zeigt keine Fahrdaten und liegt noch am Liegeplatz.

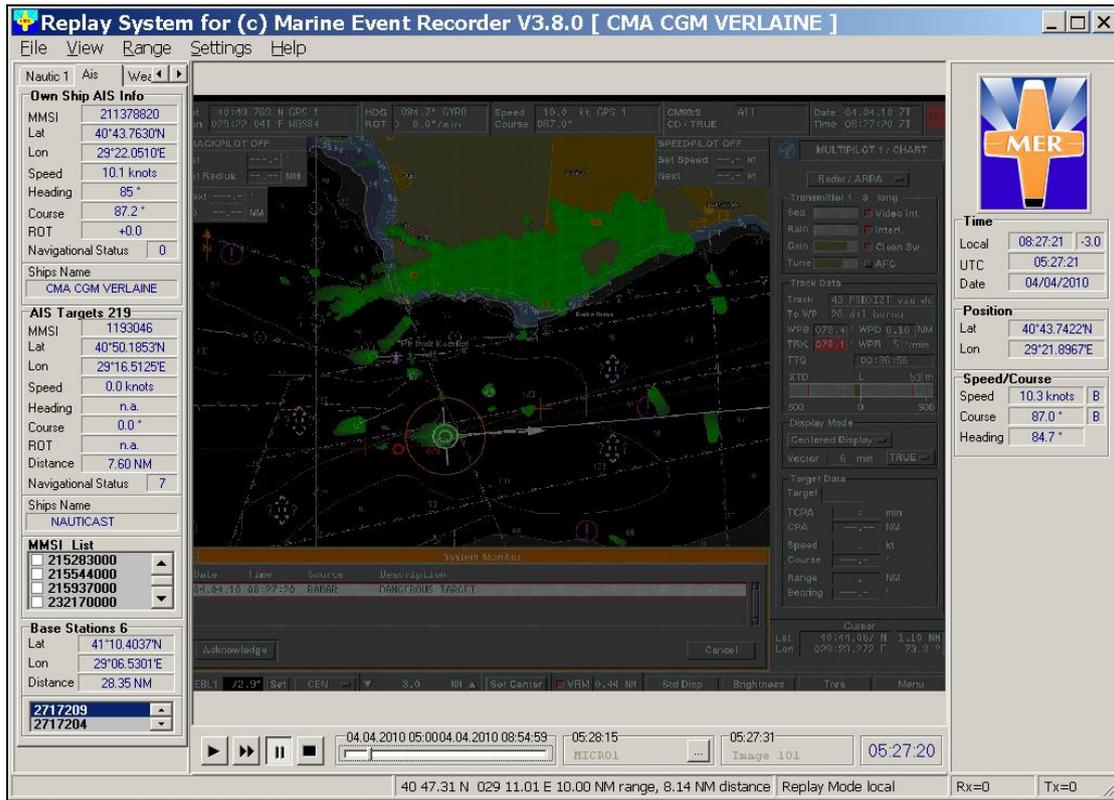
Abbildung 13: VDR 08:27:20

Die Radaranlage ist in Abb. 13 auf den Bereich 1,5 sm geschaltet. Es erfolgt ein ARPA-Alarm, ein zugeordnetes Ziel ist auf dem Bildschirm nicht erkennbar.<sup>2</sup>

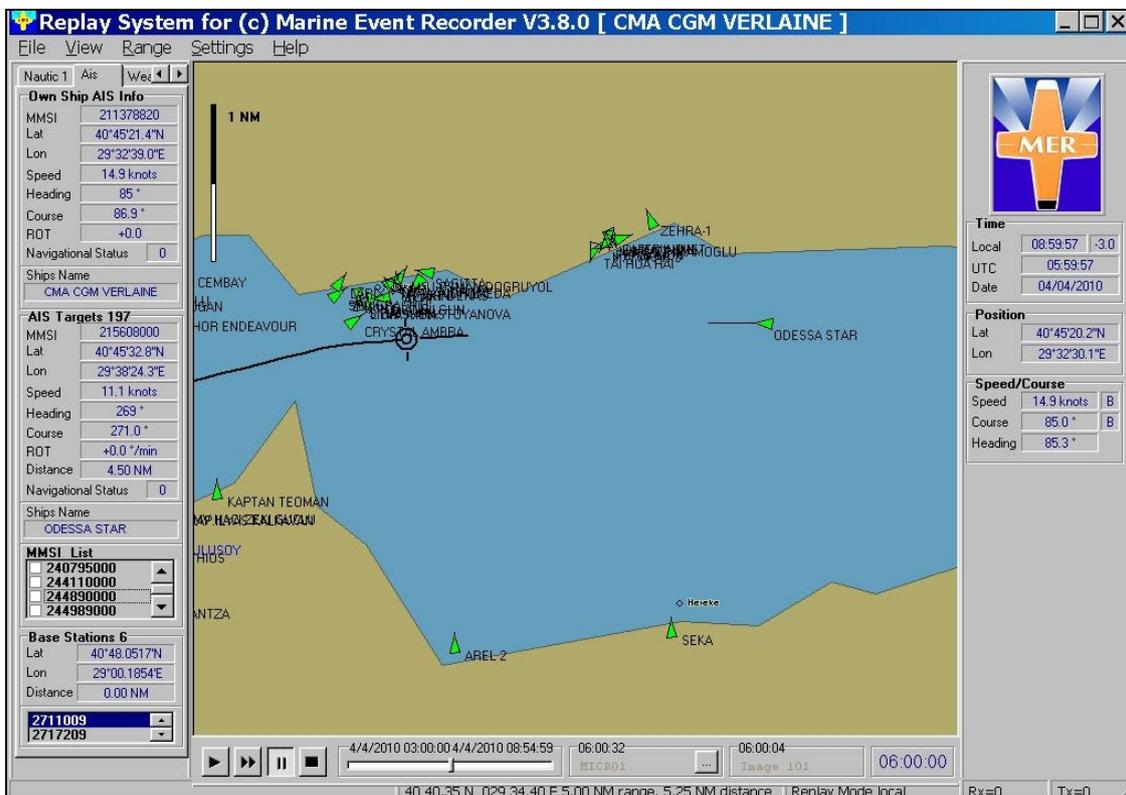
Abbildung 14: VDR 09:00:00

In Abb. 14 befinden sich die späteren Kollisionsgegner fast recht voraus und auf entgegengesetzten Bahnen. Der Abstand beträgt 4,5 sm.

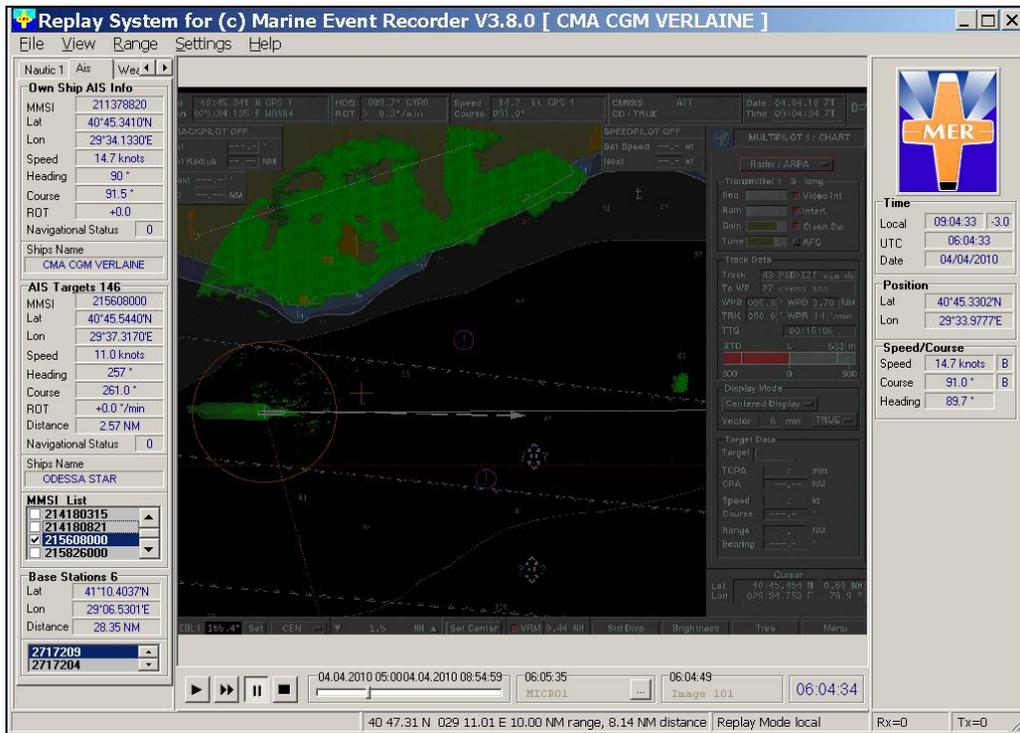
Abbildung 15: VDR 09:04:34

In Abb. 15 erscheint die ODESSA STAR auf dem Radarbildschirm. Die Entfernung beträgt nach den AIS-Informationen 2,57 sm. Die Radaranlage kann keine überlagerten AIS-Ziele darstellen. AIS-Ziele können lediglich über eine separate Anlage auf dem sogenannten Minimum-Key-Display (MKD) angezeigt werden. Es sind leichte Störungen im Nahbereich, wahrscheinlich durch Regen bzw. Nebel, erkennbar.

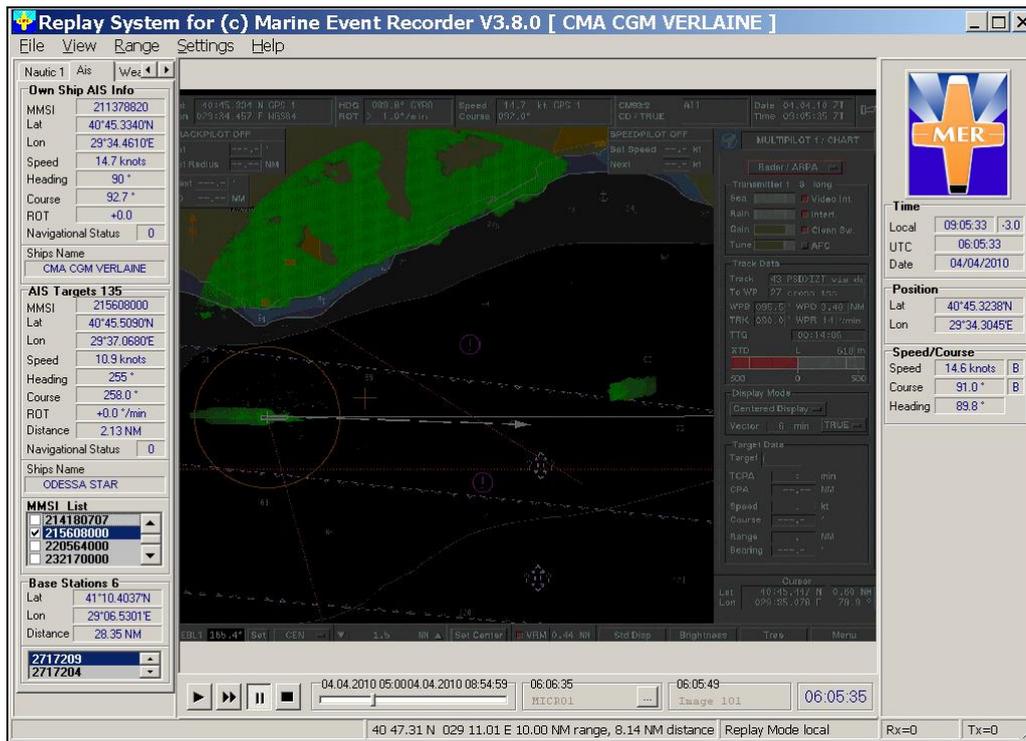
Abbildung 16: VDR 09:05:35

Ab 09:05 Uhr ist durch den sich aufbauenden Trail (Nachleuchtschleppe) der Kollisionskurs gut erkennbar. Der Abstand beträgt nach AIS-Aufzeichnungen noch 2,13 sm bei einer Eigengeschwindigkeit von 14,7 kn und von 10,9 kn des Entgegenkommers (s. Abb. 16).

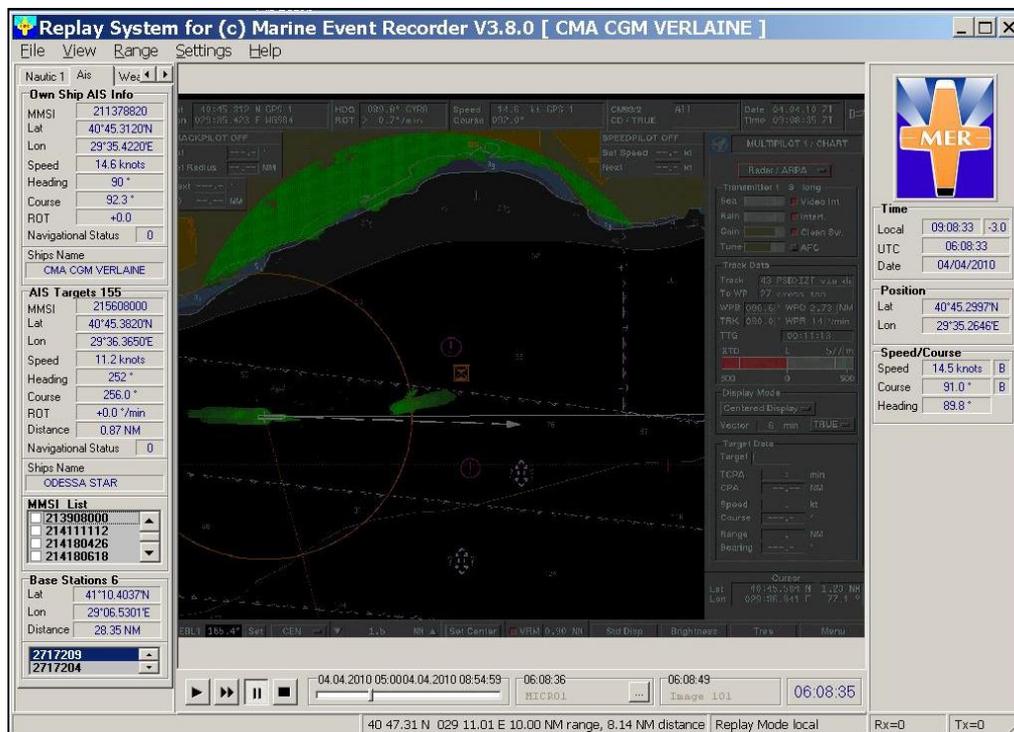
Abbildung 17: VDR 09:08:35

Es ist deutlich erkennbar, dass der Entgegenkommer den Bug kreuzen wird (bow crossing). Der AIS-Abstand wird mit 0,87 sm angezeigt (s. Abb. 17).

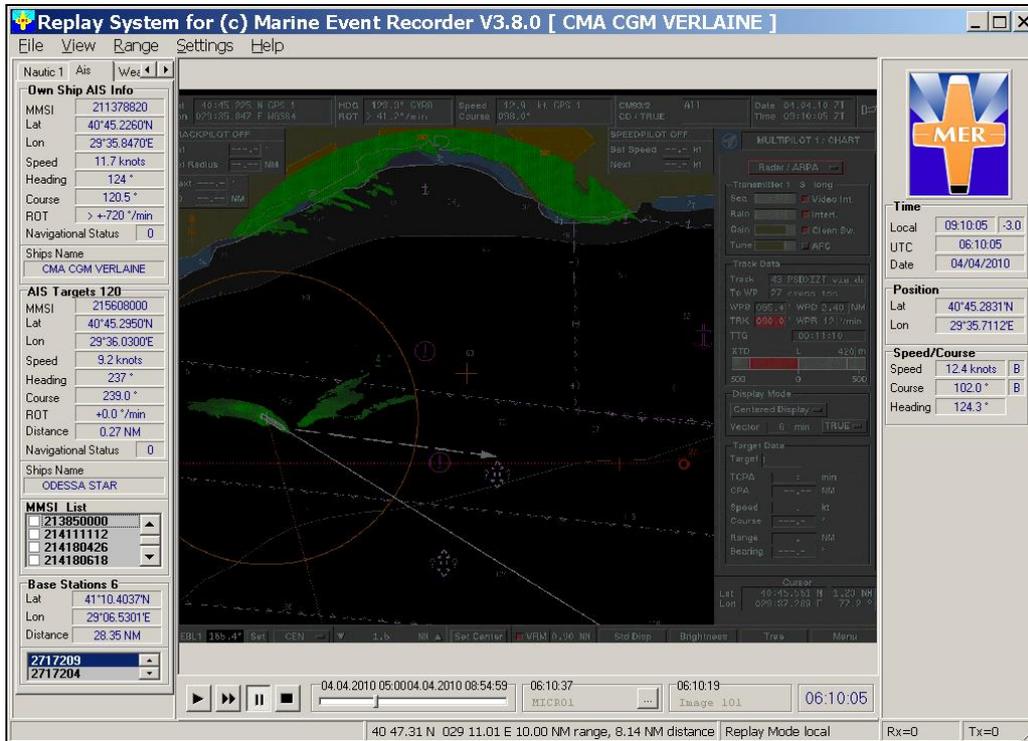
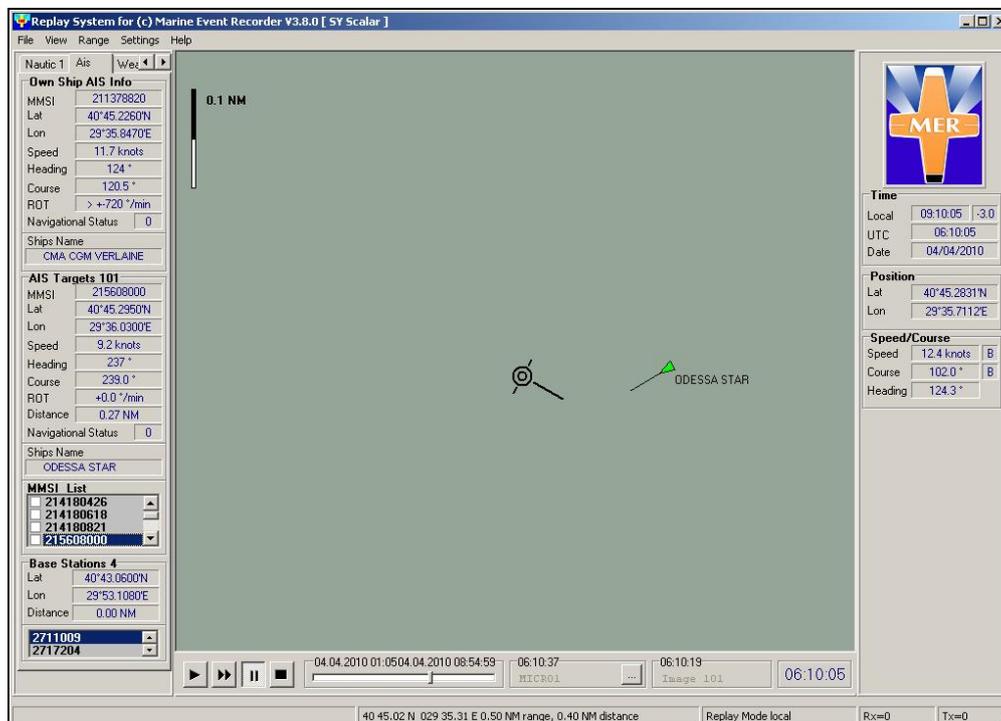
Um 09:10 Uhr kommt es zur Kollision. Die seit 9:09 Uhr auftretenden Scheinechos (Doppelechos) beeinträchtigen bei richtiger Interpretation nicht die Auswertbarkeit. Der AIS-Abstand zur ODESSA STAR wird mit 0,27 sm angezeigt. Die

Geschwindigkeit über Grund (SOG) geht auf beiden Schiffen deutlich zurück (s. Abb. 18 und Abb. 19).

Der VDR-Replayer weist offenbar einen Versatz zwischen AIS- und RADAR-Daten auf. Dies ist erkennbar, wenn die Schiffe Manövrieren.

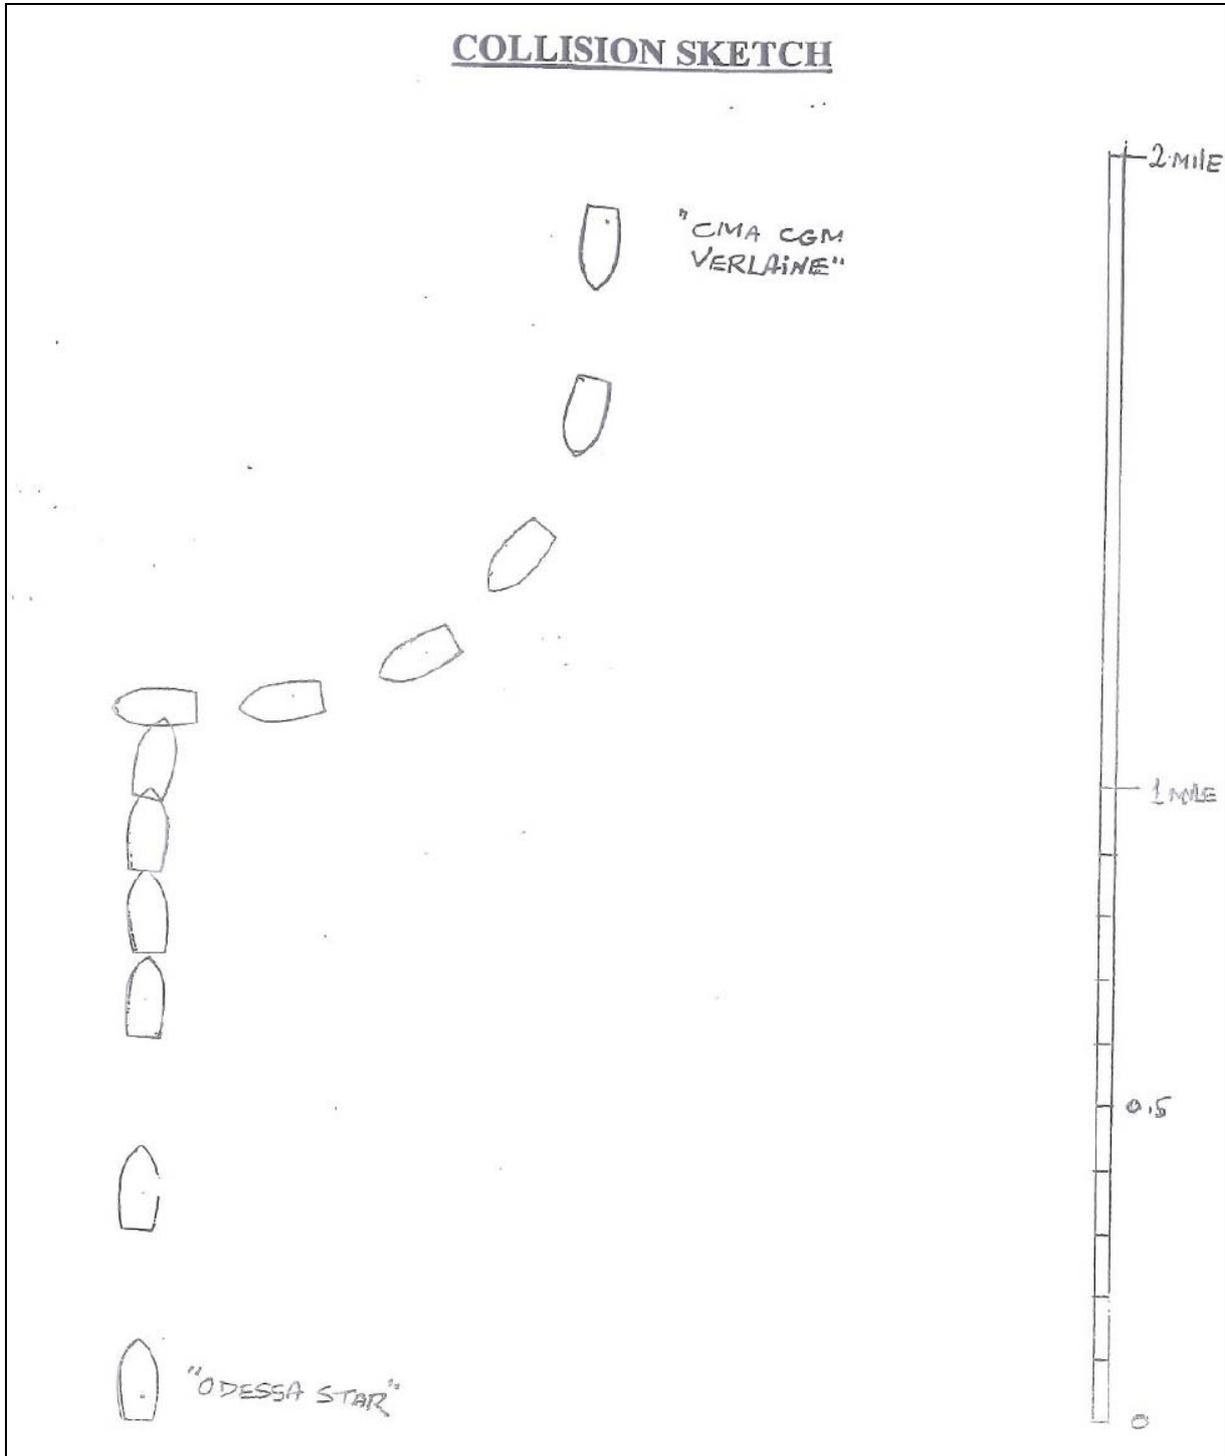
Abbildung 22: Skizze ODESSA STAR

Aus der Sicht des Lotsen und Wachoffiziers der ODESSA STAR wäre ein Passieren an Stb.-Seite möglich gewesen. Die Kursänderungen auf der ODESSA STAR entsprechen nicht den VDR-Aufzeichnungen der CMA CGM VERLAINE (s. Abb. 22).

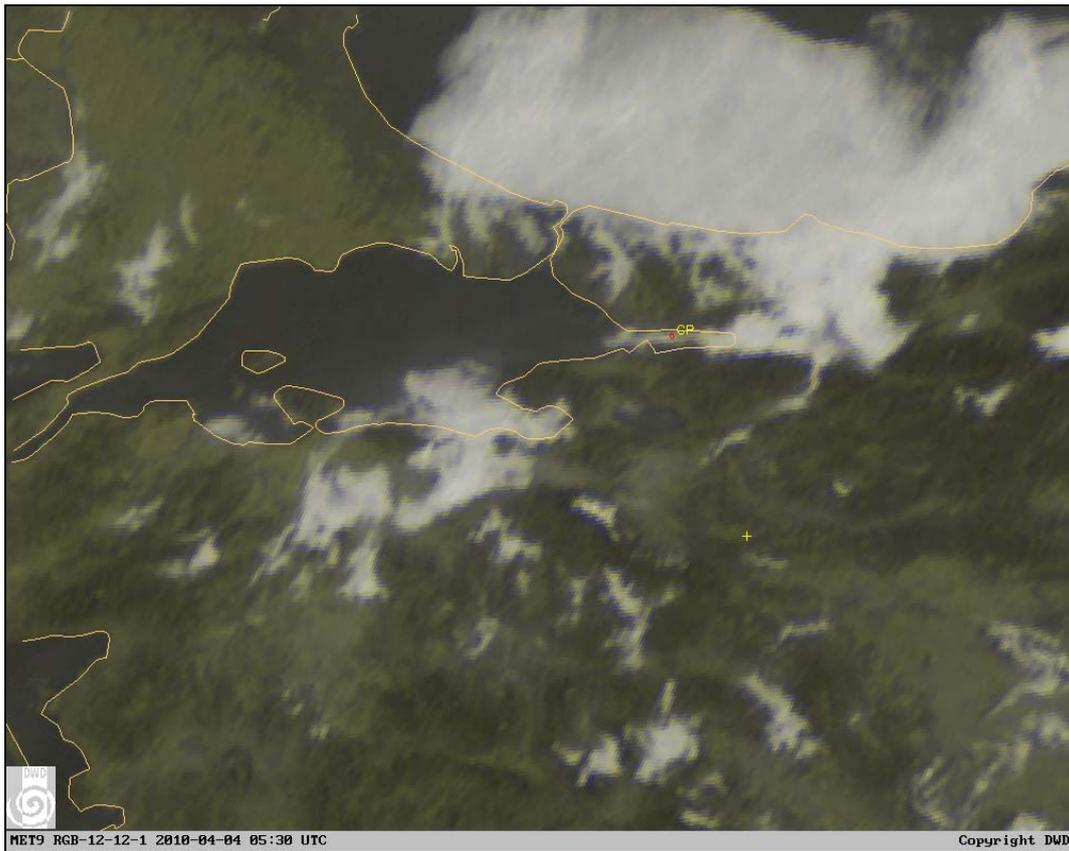
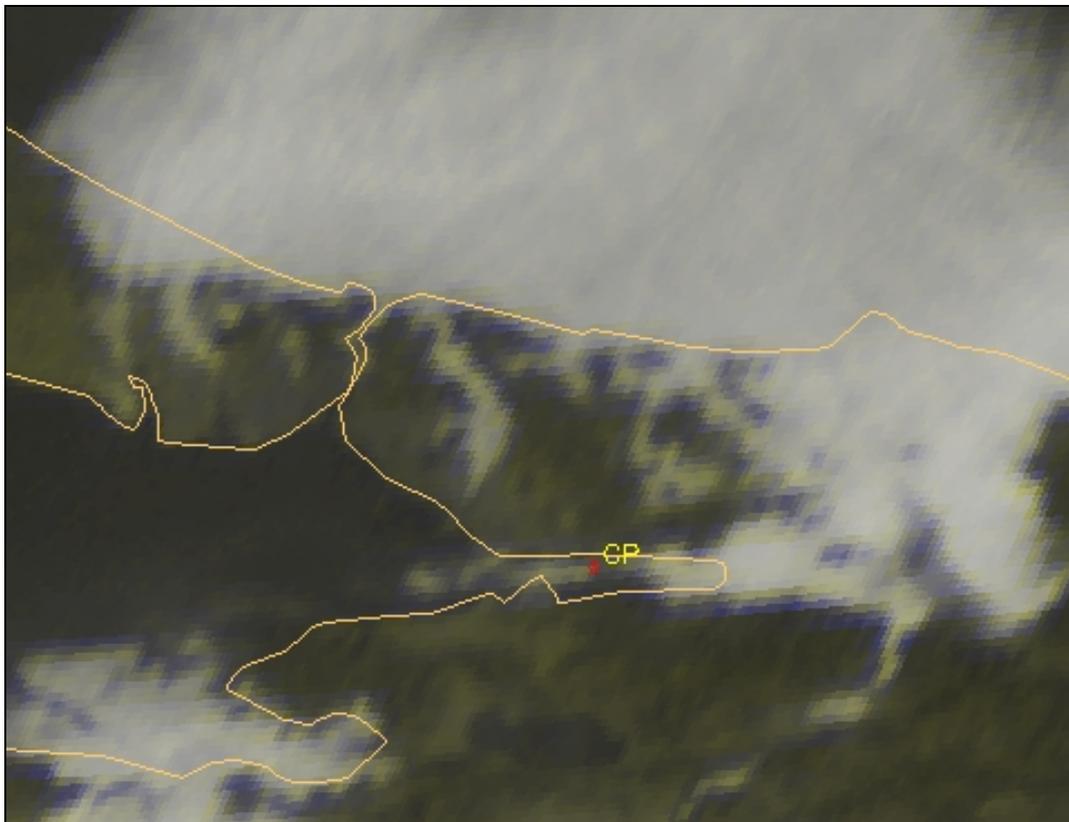
Die Satellitenbilder stammen von Meteosat 9 und zeigen Ausschnitte des nördlichen Marmara Meeres. Rechts oben ist die Bucht von Izmit zu erkennen, die Kollisionsposition ist mit „CP“ gekennzeichnet. Die weißen Flecken sind als tiefliegende Wolken oder Nebel zu interpretieren (s. Abb. 23 und Abb. 24).

Der Nebeldefinition entsprechend wurden Sichtweiten unter 1000 m angetroffen. Es können örtlich aber auch geringere Sichtweiten als 500 m aufgetreten sein. Die Position des Unfalls lag zum angegebenen Zeitpunkt 09:13 Uhr noch innerhalb dieser Zone.
