Bundesstelle für Seeunfalluntersuchung
Federal Bureau of Maritime Casualty Investigation
Bundesoberbehörde im Geschäftsbereich des Bundesministeriums
für Verkehr, Bau und Stadtentwicklung

Summarischer Untersuchungsbericht 161/09

**Kentern des MB QUINTETT
mit zwei Toten
auf der Unterelbe
am 21. Mai 2009**

1. Februar 2010

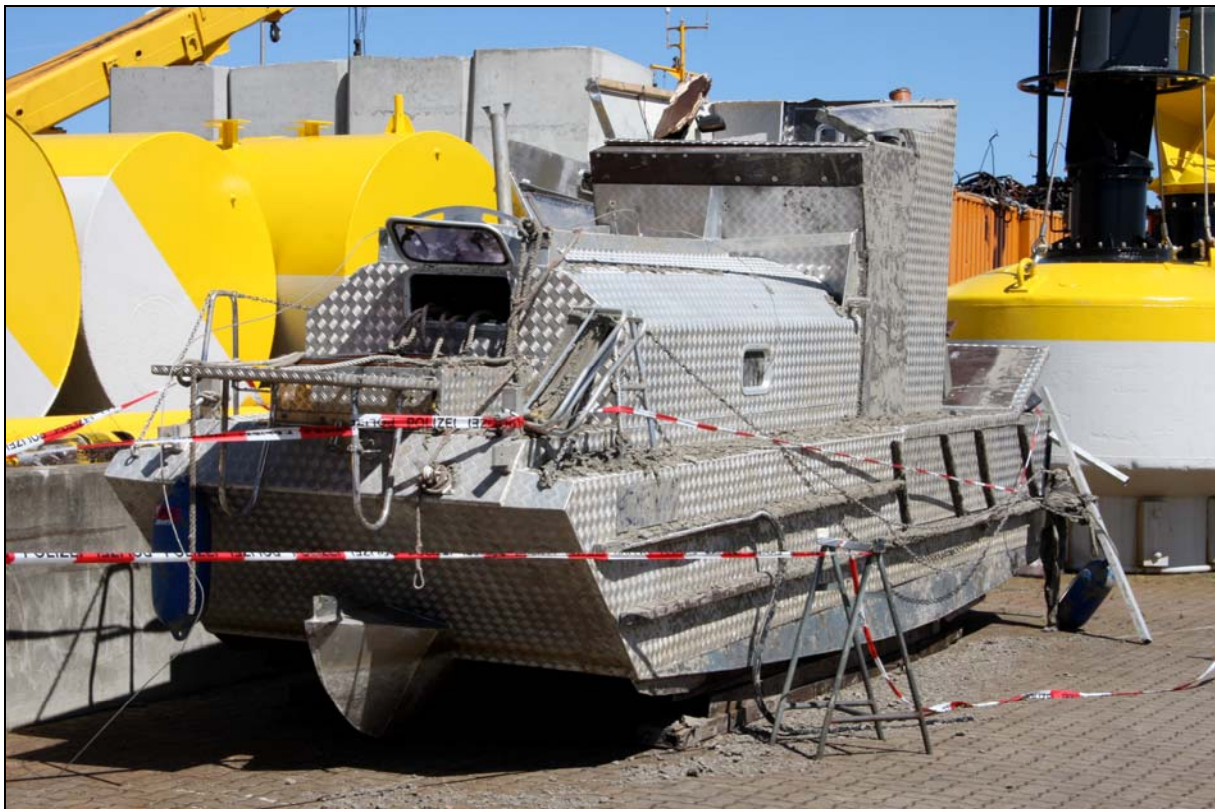
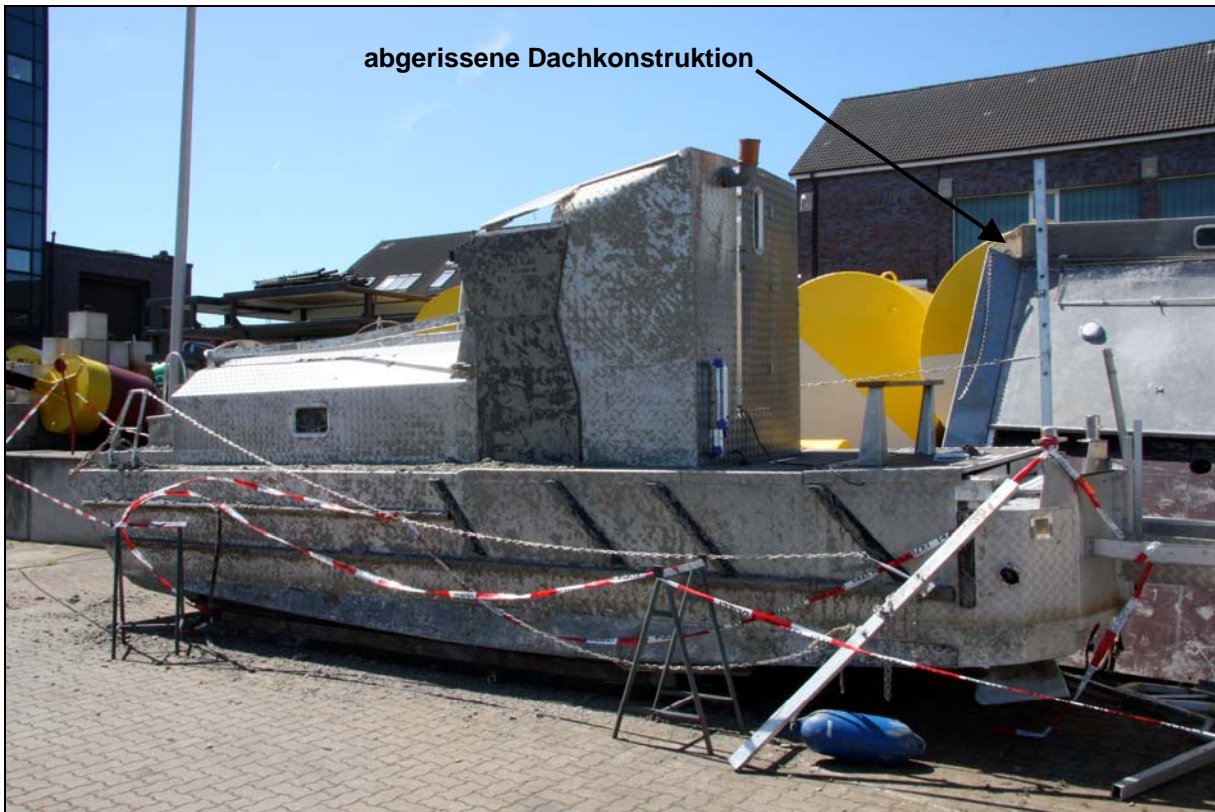
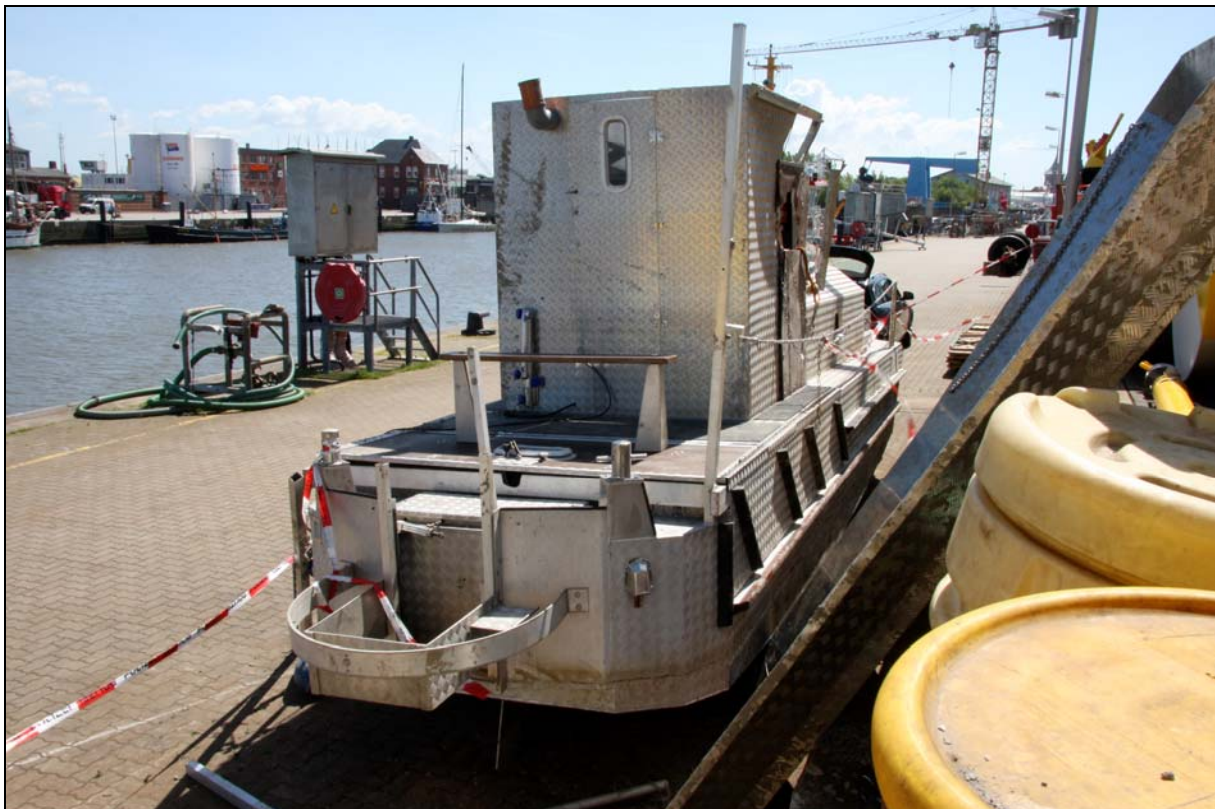
Mitarbeiter der Bundesstelle für Seeunfalluntersuchung (BSU) besichtigten das Wrack der QUINTETT am 29. Mai 2009 in Cuxhaven (vgl. Abb. 5 bis 7).

Die Dachkonstruktion des Fahrstands inklusive der Fensterscheibe war bei der Bergung des Wracks abgerissen.

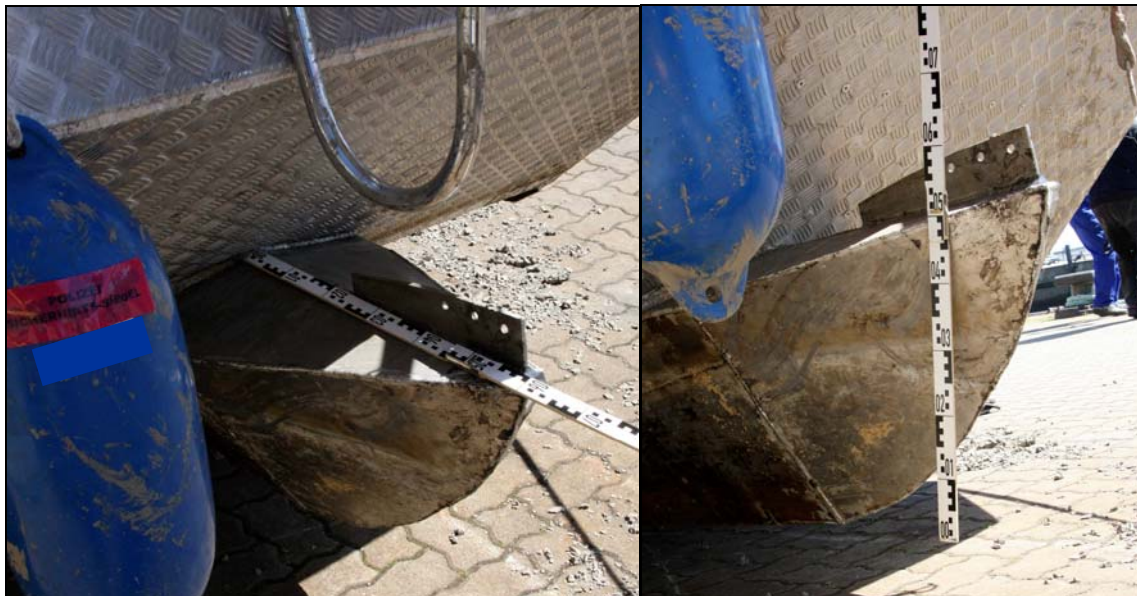
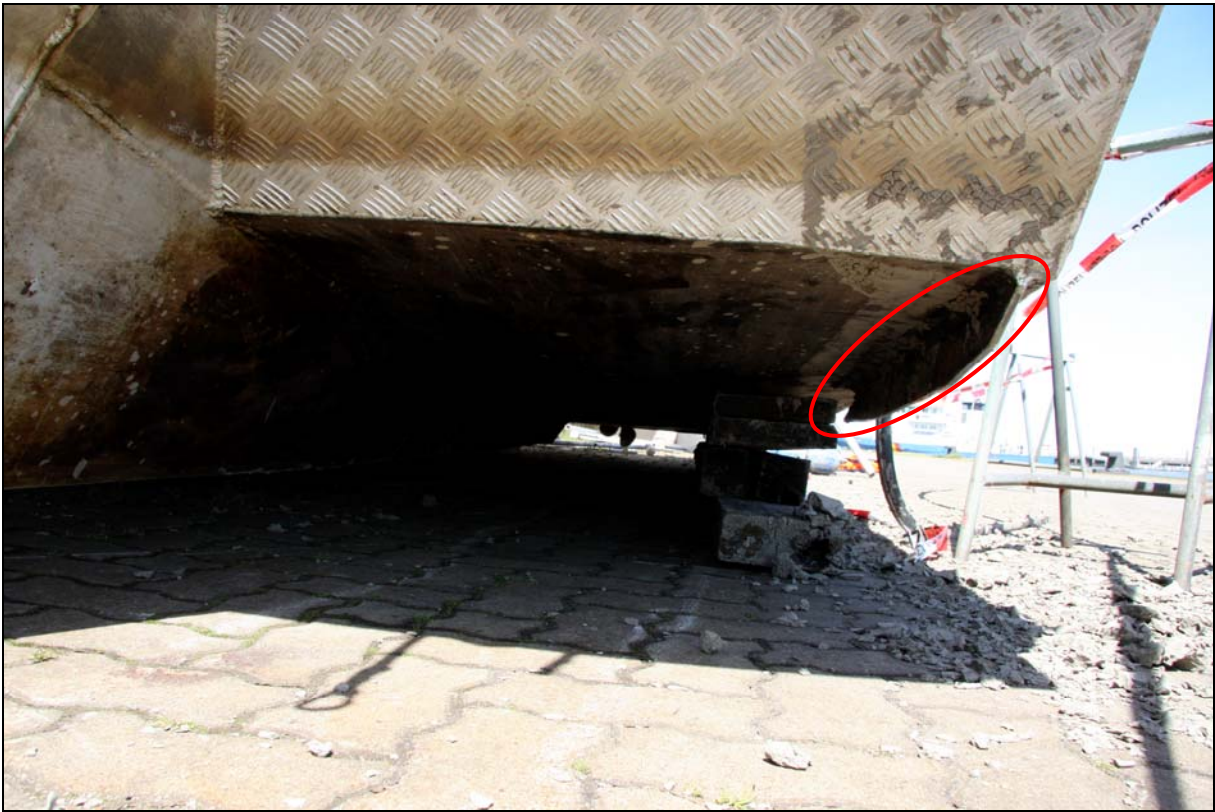
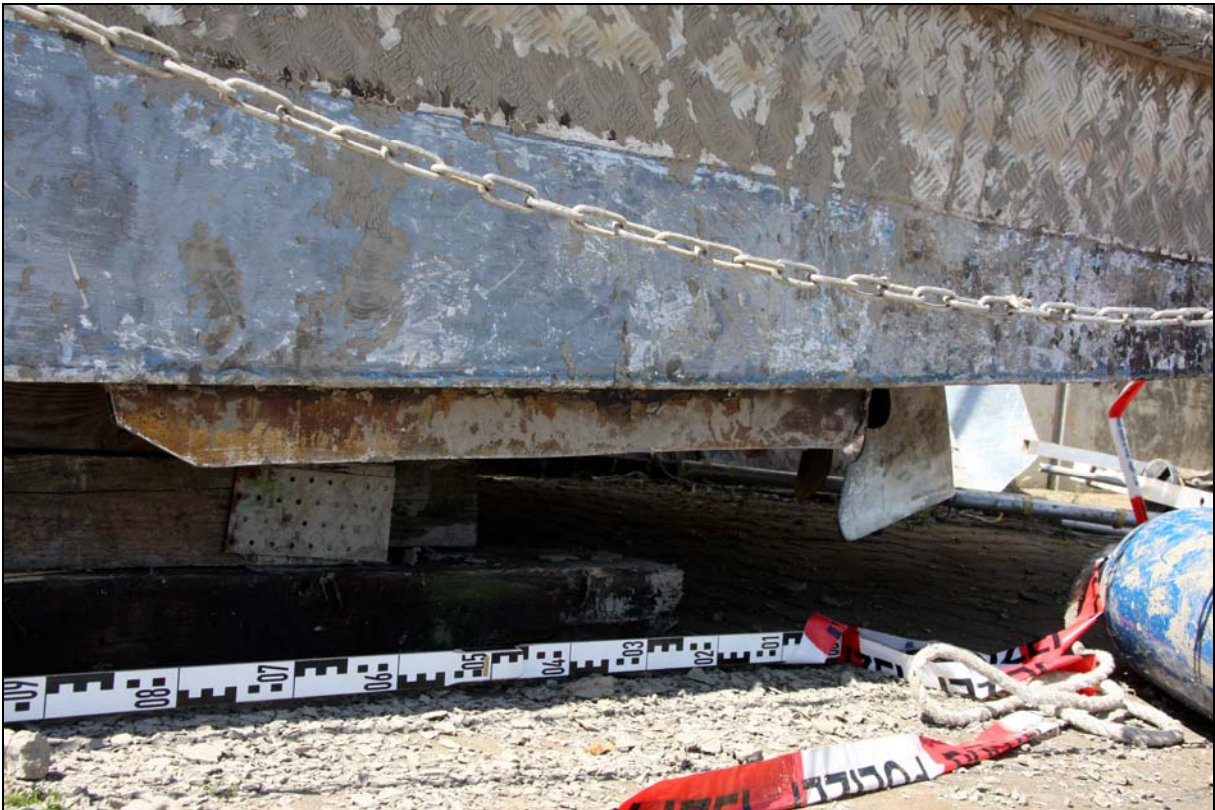
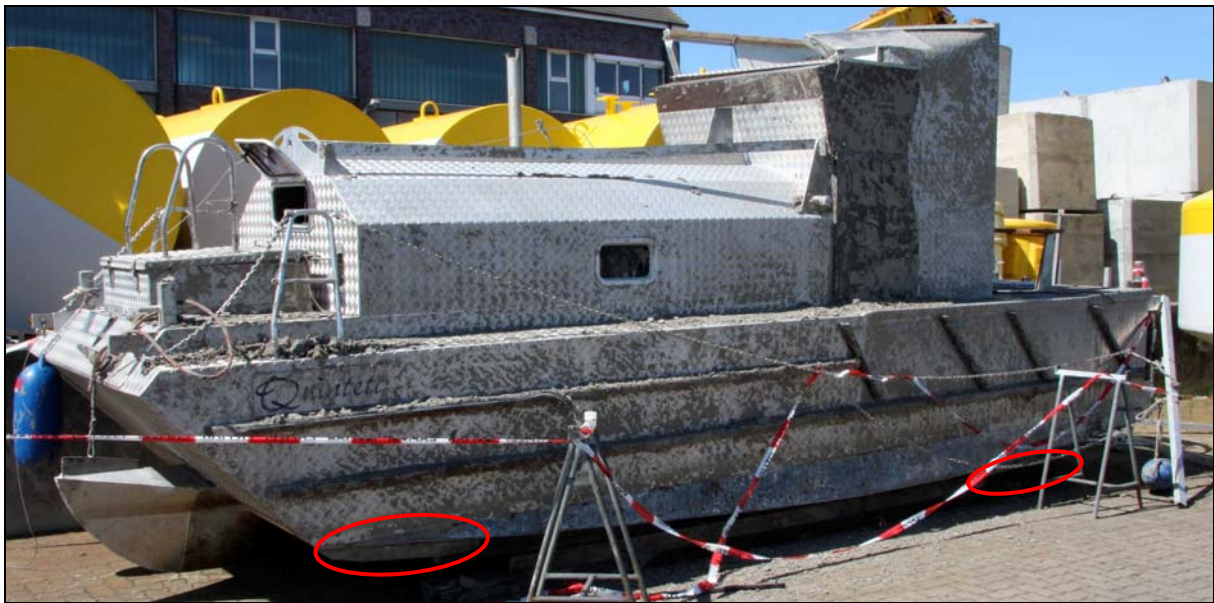
Die QUINTETT hatte keine herkömmliche Kielkonstruktion zur Stabilisierung des Rumpfes. Vielmehr wurde eine wulstbugartige Kielkonstruktion gewählt, die nicht über die gesamte Schiffslänge reichte. Der im Übrigen pontonartige Rumpf weist an den Seiten jeweils zwei kurze Schlingerkiele auf (vgl. Abb. 8 bis 11).

Die QUINTETT war als Eigenbau unter Nichtbeachtung grundlegender Stabilitätsanforderungen entworfen und gebaut worden. Zum Unfallzeitpunkt war sie bei den vorherrschenden Strömungsbedingungen kaum in der Lage, ohne Probleme in die Untereibe einzulaufen. Die kurzen Schlingerkiele und die wulstbugartige Kielkonstruktion, die ggf. eine leichte Ballastfunktion hatte, konnten dem starken Tidestrom nur wenig entgegensetzen.

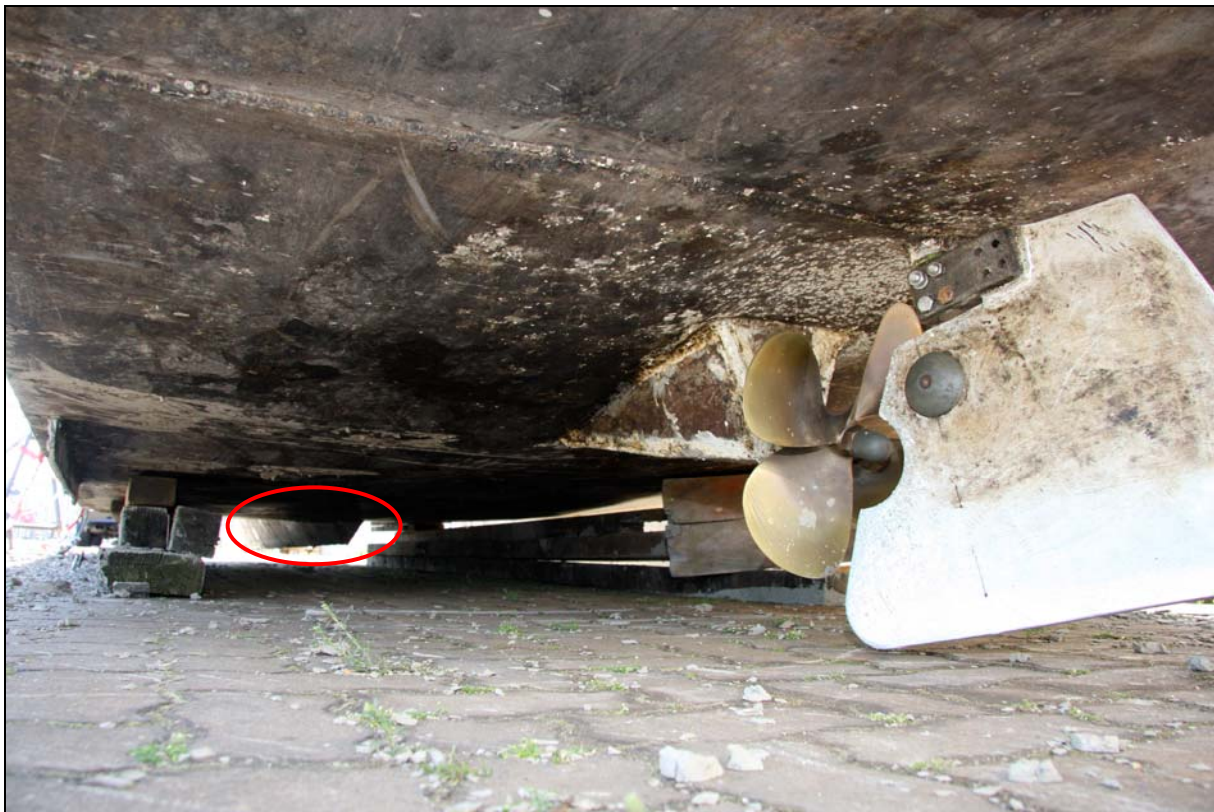
Abbildung 12: Unterboden der QUINTETT, Sicht von achtern

Bei der Besichtigung konnten die BSU-Mitarbeiter keine Öffnung in der Kielkonstruktion feststellen, durch die Wasser hätte eindringen können. Es kann jedoch nicht ausgeschlossen werden, dass sich die vom Bootseigner im Interview angekündigte Bohröffnung im Unterbodenbereich befindet. Der Kiel verläuft mittschiffs bis zur Querachse (vgl. Abb. 12), so dass der achterliche Bereich des Kiels schwer zugänglich war.

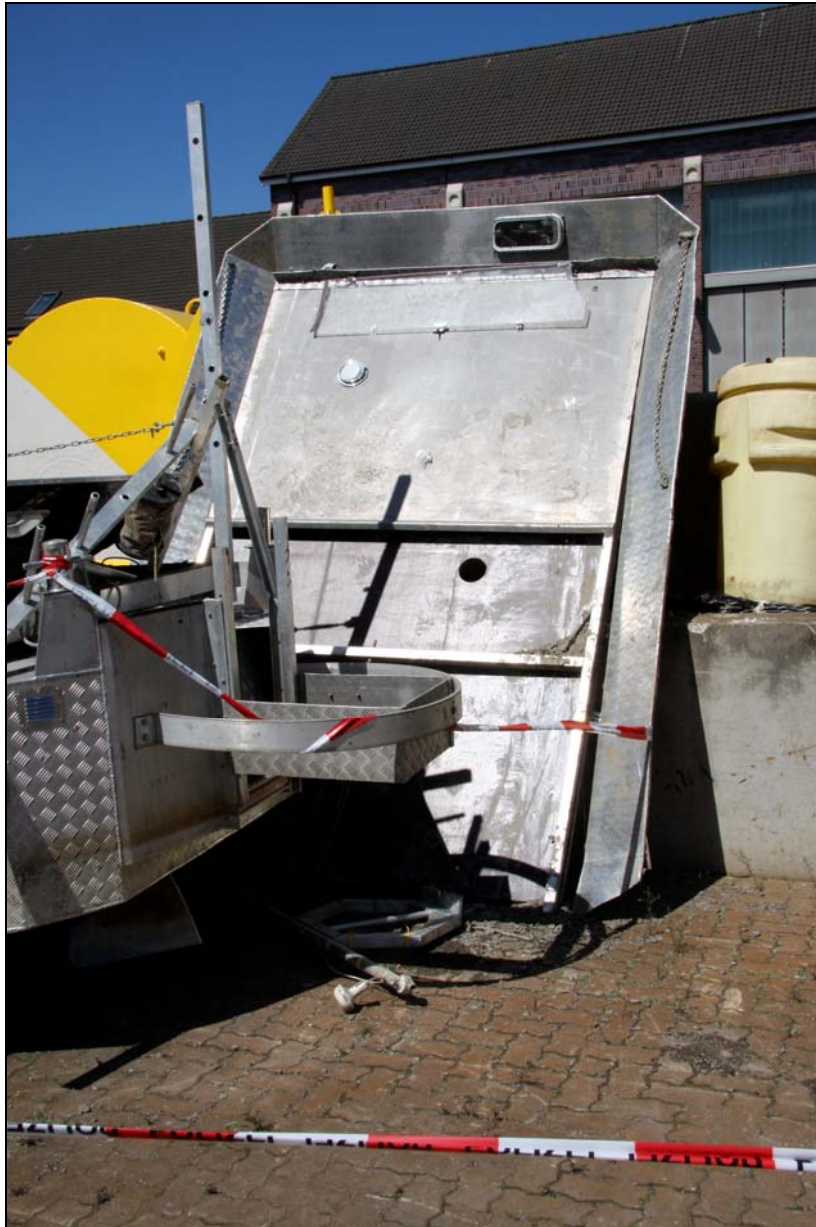
Abbildung 13: Abgerissenes Dach der QUINTETT

Das Gesamtgewicht der QUINTETT betrug ohne Wasser und Schlamm sowie ohne die Dachkonstruktion ca. 2,5 t. Das aus Aluminium- und Holzplatten zusammengesetzte Dach (vgl. Abb. 13) wog bei der Bergung ca. 800 kg. Das Dach ist 4 m lang und 2,25 m breit.

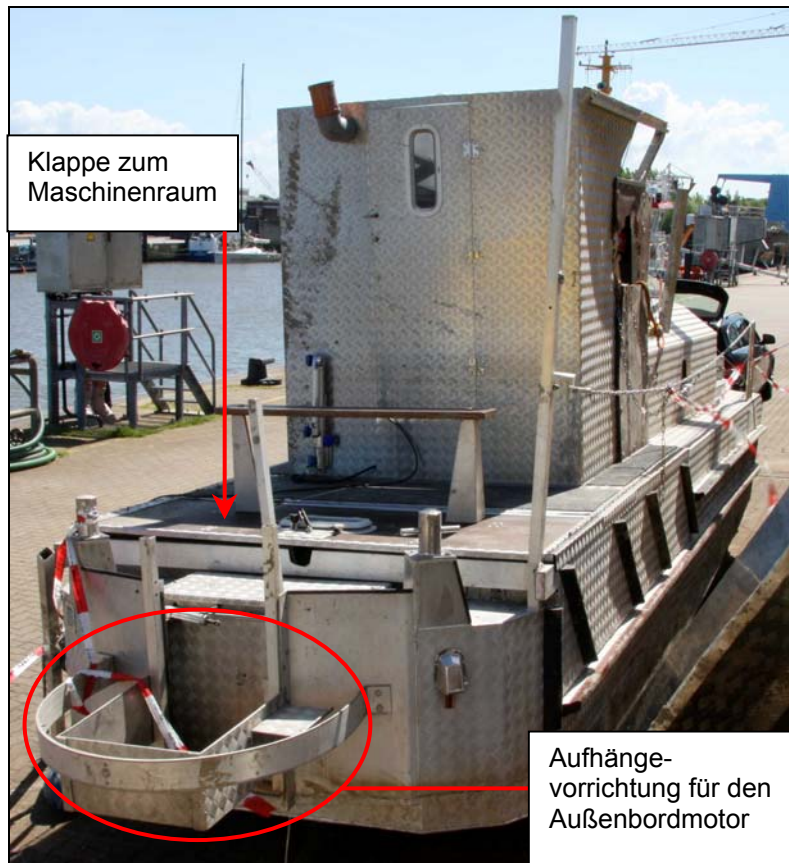
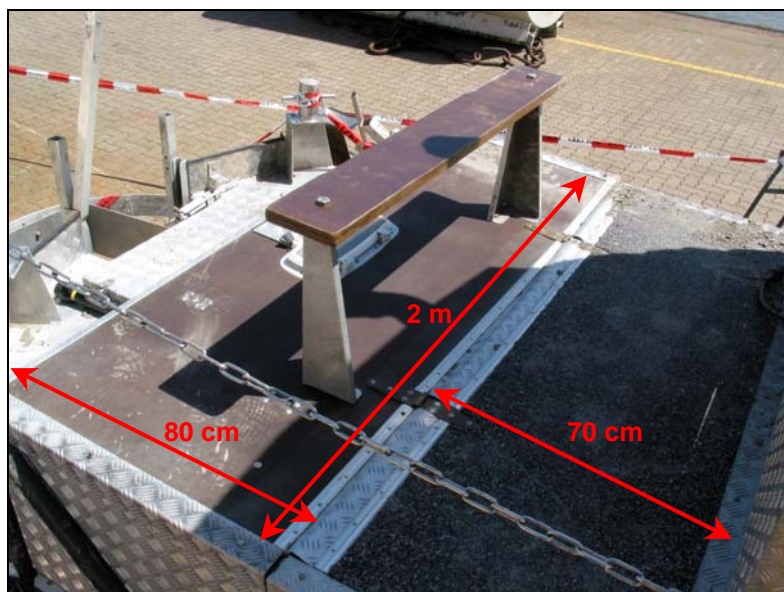
Der Maschinenraum ist durch eine Klappe im Achterschiff zugänglich, auf der eine Sitzbank angebracht ist (vgl. Abb. 14 und 15). Mit der gewählten Klappenkonstruktion konnte kein Verschlusszustand hergestellt werden.

Da die Maschinenraumklappe nicht durch Riegel oder Scharniere in geschlossenem Zustand fixiert werden kann, klappt sie ohne Zutun auf, sobald das Boot kieloben liegt. Die BSU geht davon aus, dass die Ehefrau des Schiffseigners, die sich zum Unfallzeitpunkt in den Aufbauten - vermutlich im Fahrstand - befand, keine

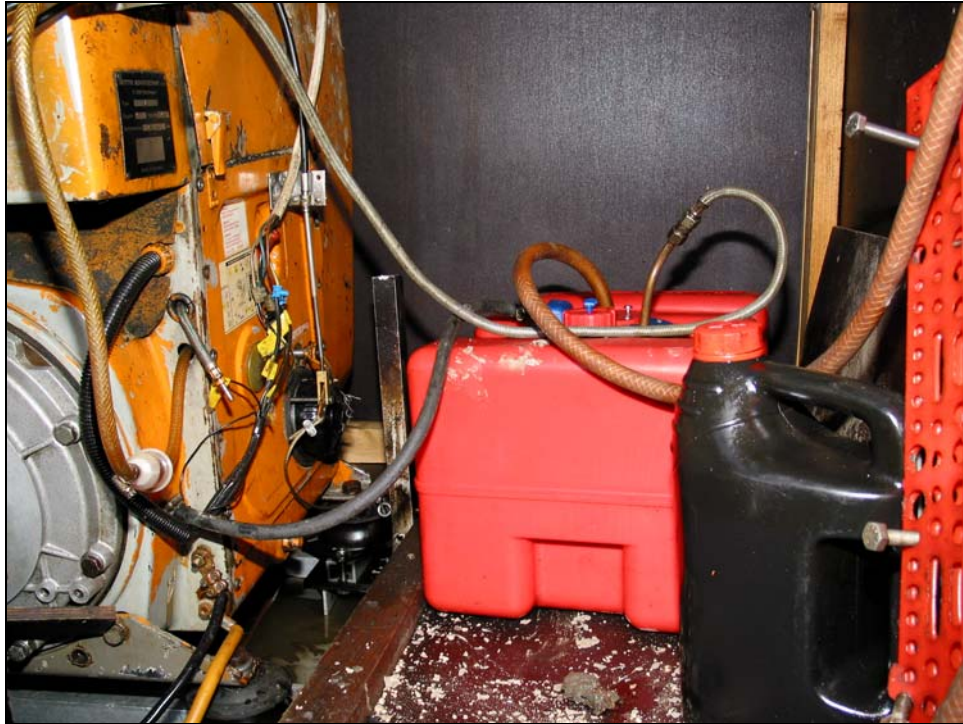
Abbildung 16: Einbaumotor der QUINTETT

Die Antriebsleistung des 2-Zylinder Dieselmotors beträgt 18 kW. Die Kraftstoffzufuhr erfolgt über einen Kunststoffschlauch, dessen Ende an einem Kupferrohrstück befestigt ist, welches lose durch ein Loch im Deckel eines Kunststoffkanisters (ca. 25 l) gesteckt wurde (vgl. Abb. 16). Die Zuleitung war mit Kraftstoff gefüllt. Der Kanister ist zudem durch eine Leckkraftstoffleitung mit dem Motor verbunden.

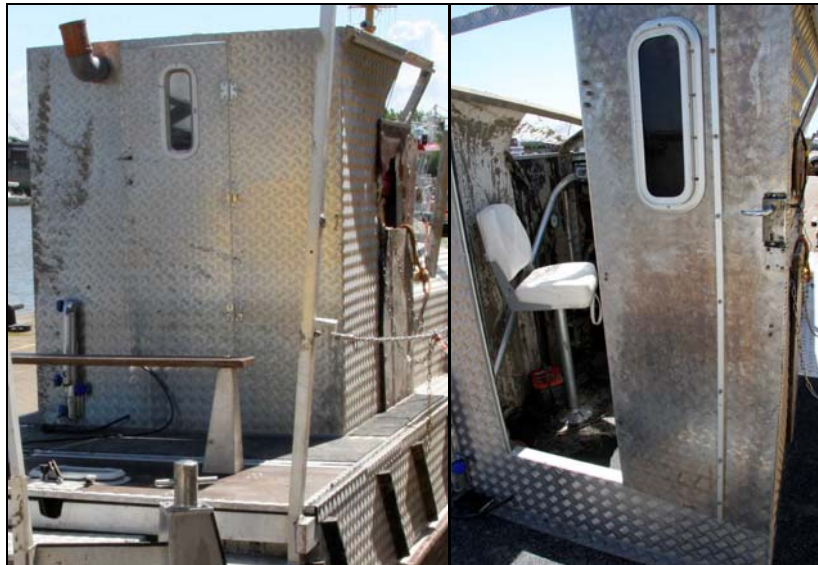
Abbildung 17: Zugangstür zum Fahrstand

Der Zugang zu den Aufbauten erfolgt über einen Türdurchlass (knapp 1,50 m hoch und 50 cm breit) auf der Rückseite des Fahrstandes (vgl. Abb. 17).

Die Tür war bei der Besichtigung durch die Mitarbeiter der BSU verzogen und ließ sich nur mit erhöhtem Kraftaufwand öffnen und schließen. Wenn die Tür zum Fahrstand geschlossen und die Klappe zum Maschinenraum geöffnet ist, wird die Tür durch die Sitzbank blockiert. Ein Öffnen der Tür vom Inneren des Fahrstandes aus (vgl. Abb. 18) ist dann unmöglich.

Sobald das Boot kieloben trieb, hatte die Schiffsführerin durch die konstruktionsbedingte Blockierung der einzigen Ausgangstür kaum eine Chance, aus den Aufbauten herauszukommen. Der Schiffseigner vertrieb infolge der Strömung und konnte trotz Rettungsweste und umgehender Suchmaßnahmen später nur tot geborgen werden.

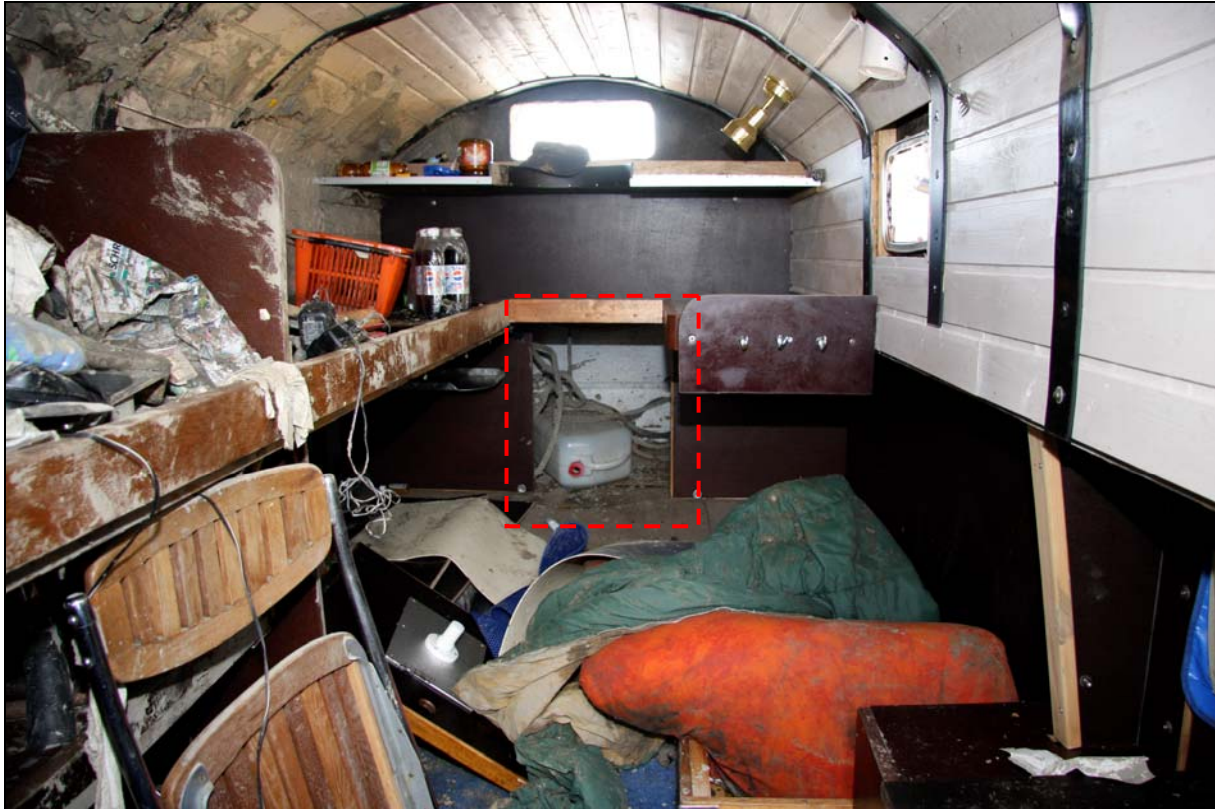
Abbildung 19: Kajüte der QUINTETT

Es gab noch einen weiteren, wenngleich sehr beengten Ausgang aus der Kajüte. Im vorderen Bereich befindet sich dort ein Stauraum, in den man durch eine 60 cm hohe und 48 cm breite Öffnung gelangen kann (vgl. Abb. 19).

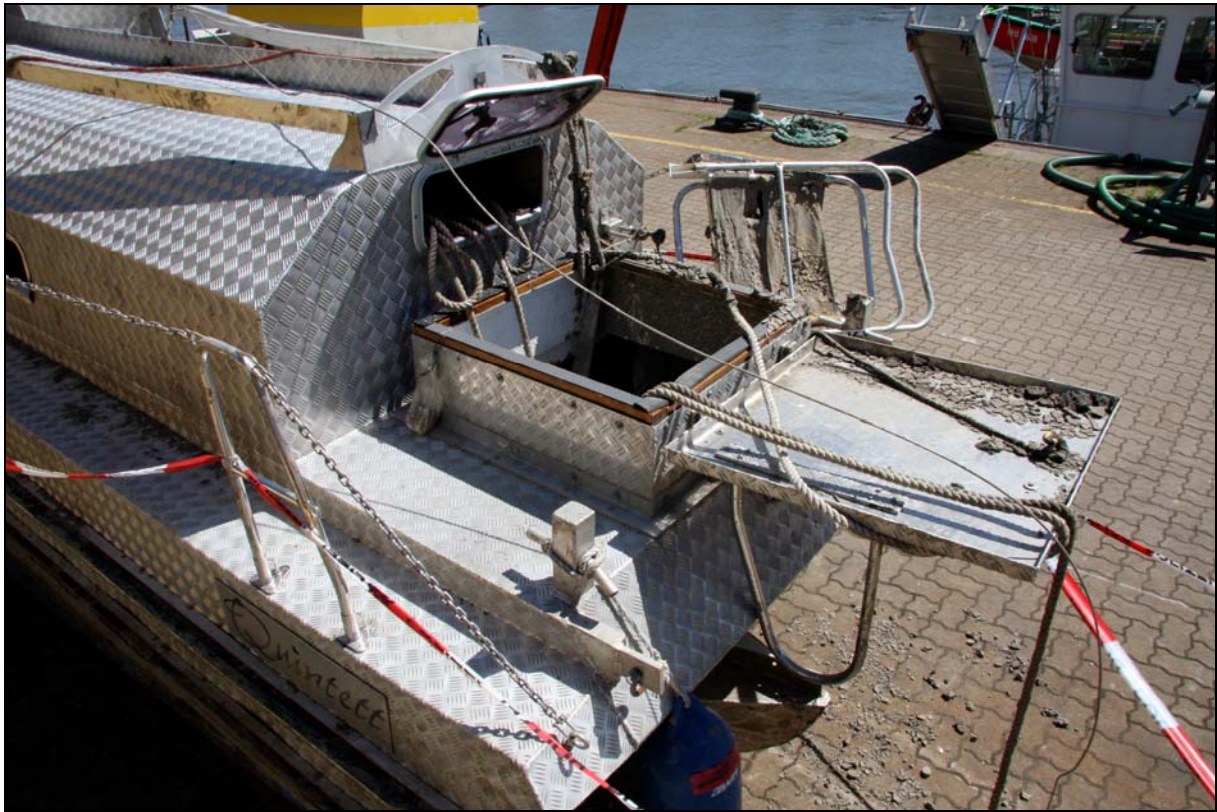
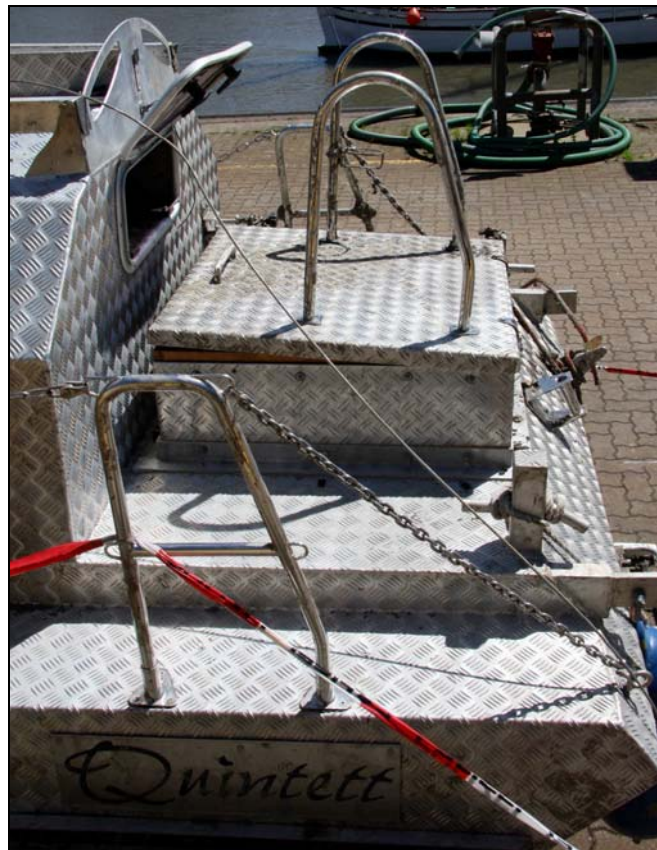
Über diesen Stauraum ist eine Luke (70 x 70 cm) zu erreichen, die auf das Vorschiff führt (vgl. Abb. 20 und 21). Die Luke ist - ebenso wie die Maschinenraumklappe - von außen nicht zu verschließen. Innen am Lukendeckel ist ein 1 m langes Seil mit Karabiner befestigt, mit dem der Deckel in einer Öse im Stauraum angeschlagen werden kann.

Vom Boden des Stauraumes bis zur Oberkante des Lukenstüls sind 95 cm zu überwinden, um aus der Kajüte an Deck zu gelangen.

Die BSU geht davon aus, dass die Kajüte der QUINTETT nach dem Kentern binnen kurzer Zeit mit Wasser vollief, da insgesamt kein wasserdichter Verschlusszustand vorherrschte. Insbesondere über die Luke konnte das Wasser ungehindert eindringen. Die Frau hätte sich unter diesen Umständen vom Fahrstand aus zum vorderen Stauraum begeben müssen, um dann ggf. über die Luke nach draußen zu gelangen. Dies erscheint nur unter solchen Voraussetzungen möglich, bei denen durch das Kentern selbst keine Panik, schwereren Verletzungen bzw. Bewusstlosigkeit aufgetreten sind. Hierüber kann im Nachhinein nur spekuliert werden.

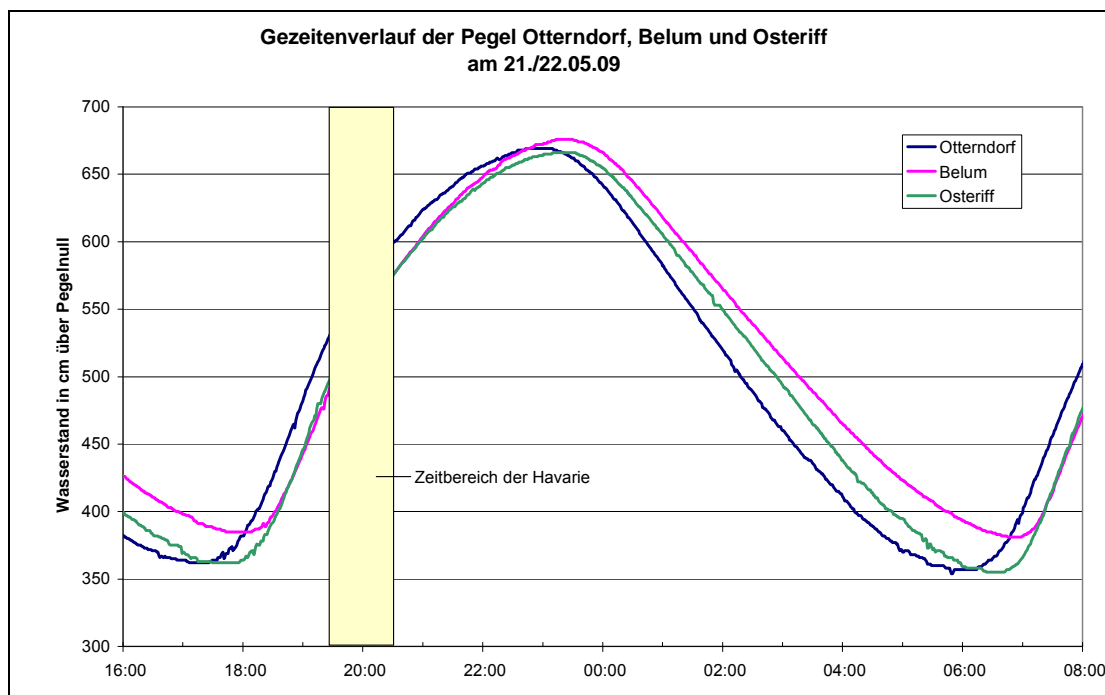
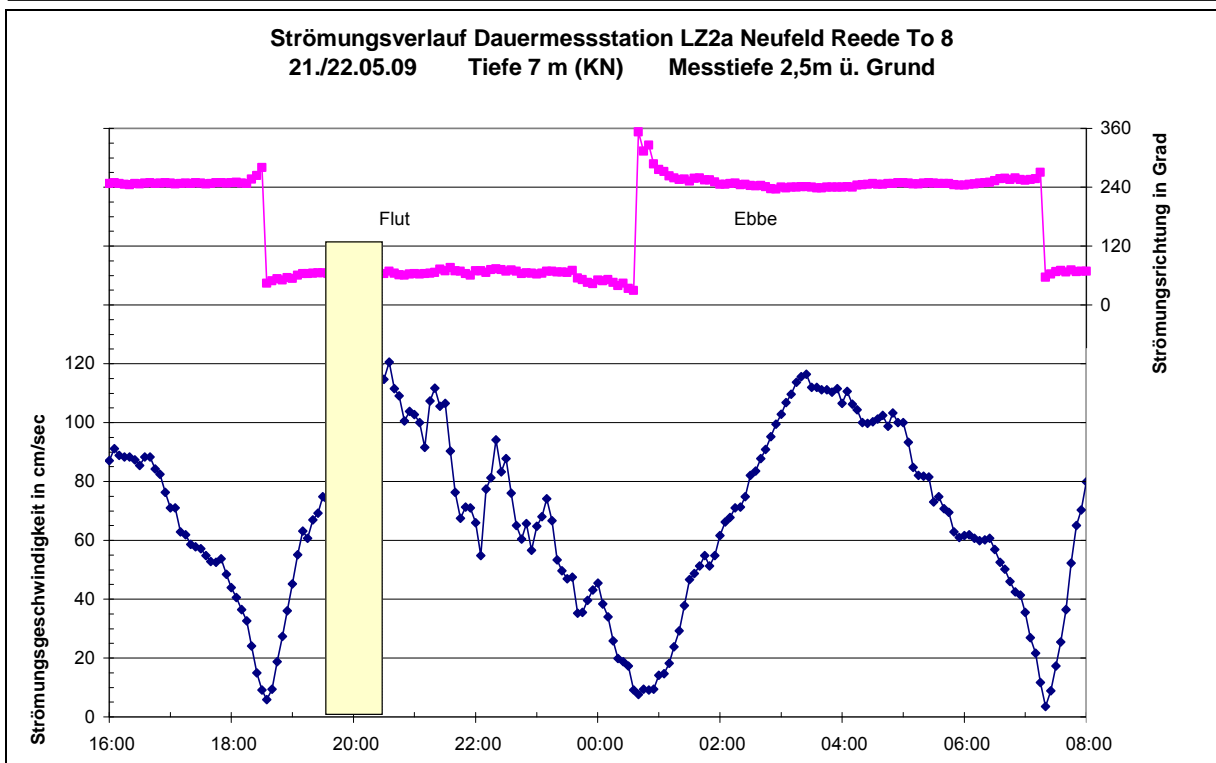
Das WSA stellte fest, dass mit großer Wahrscheinlichkeit für den Zeitpunkt der Havarie von einer Flutstromgeschwindigkeit von 2 bis maximal 3,5 Knoten in Richtung 80° auszugehen sei. Die große Bandbreite wurde damit begründet, dass der vermutete Havariezeitpunkt im starken Tidestieg lag. Zwei Stunden später sei bei abnehmender Tendenz noch mit mehr als 2 Knoten zu rechnen gewesen.

Die grafische Auswertung der gutachtlichen Ergebnisse des WSA veranschaulicht, dass die QUINTETT während des Flutstromes in das Elbfahrwasser einlief (vgl. Abb. 23 und 24).

Die starke Tide begünstigte nicht nur das Kentern der QUINTETT, sondern auch das Vertreiben des Bootseigners nach dem Kentern.
