Summarischer
Untersuchungsbericht 218/09

Sehr schwerer Seeunfall

**Tödlicher Personenunfall beim Einholen der
Gangway auf MS YOHJIN
am 17. Juni 2009
in Bremerhaven**

15. März 2010

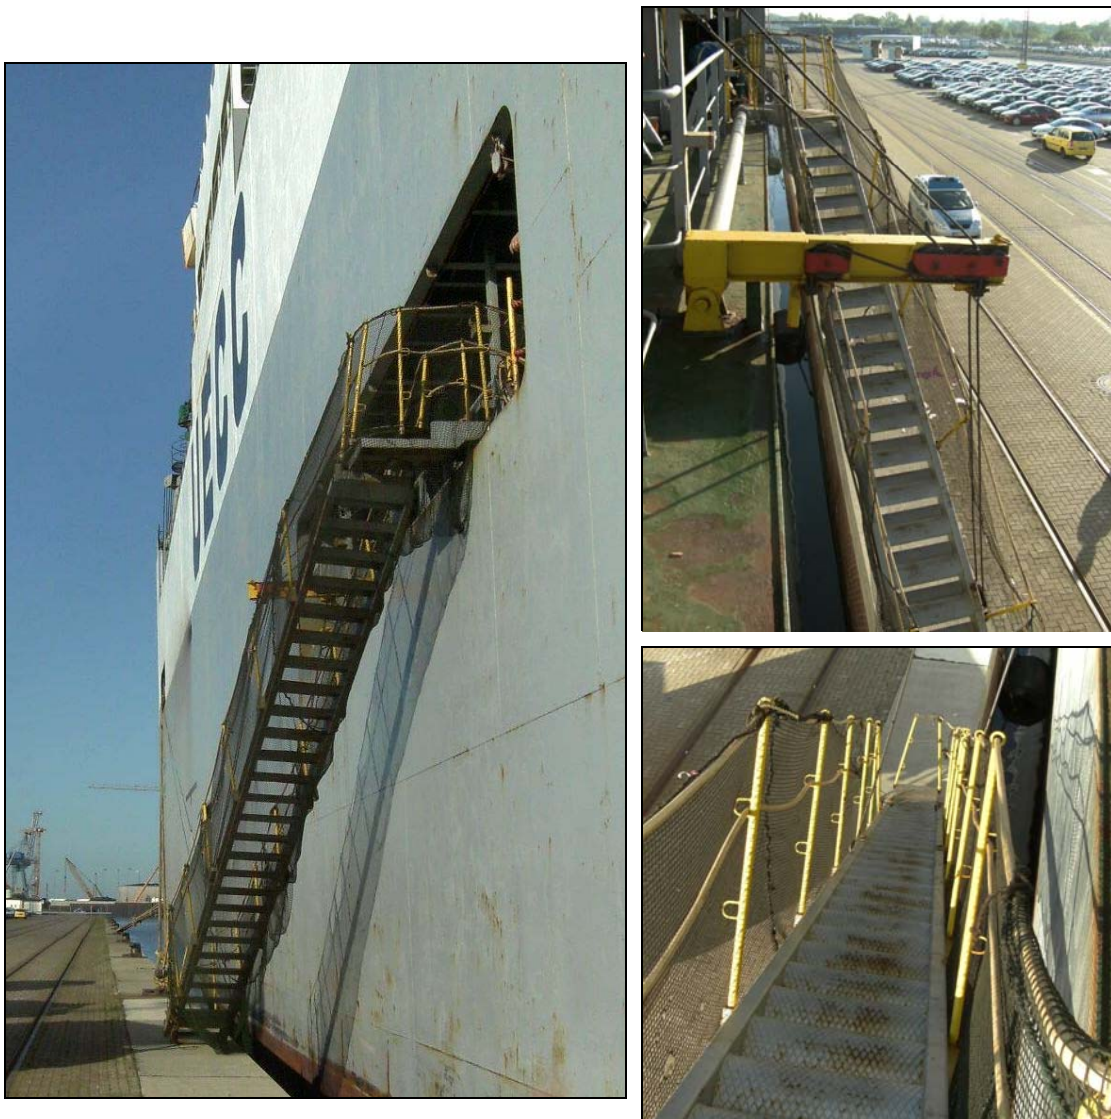
Abbildung 3: Gangway aus verschiedenen Perspektiven

Über die Position der Gangway zum Zeitpunkt des Unfalls gibt es unterschiedliche Angaben. Die Aussagen hierzu schwanken zwischen der schiffsseitigen Information, dass diese bis auf Pierhöhe herabgelassen gewesen sei, bis zu der Auskunft, die Gangway sei bereits zu 4/5 eingeholt gewesen und habe sich in etwa waagrecht an der Bordwand in Höhe der so genannten Gangwaytasche⁴ befunden. Da nur von Land aus das unmittelbare Unfallgeschehen beobachtet wurde und es keinen Grund gibt, an den Angaben der dortigen Augenzeugen zu zweifeln, kann wohl davon ausgegangen werden, dass die Gangway tatsächlich bereits in die Einschwenkposition vor der Bordwand gehievt worden war.

Fest steht, dass der verunglückte Bootsmann allein und ungesichert an der Gangway tätig war. Er hatte bereits landseitig⁵ das Handläuferseil und die Sicherungsleine entfernt und das Sicherungsnetz gelöst. Die Gangwaystützen im Stufenbereich des Niedergangs waren sowohl land- als auch bordseitig noch ausgeklappt. Auch das Handläufer- und das Sicherungsseil waren bordseitig noch nicht demontiert. Bei den Gangwaystützen auf der oberen Plattform handelt es sich um Steckstützen (vgl. unten **Abb. 5**). Diese werden konstruktionsbedingt durch mehr oder weniger unvermeidlich ruckartige Bewegung aus der jeweiligen Haltevorrichtung gezogen.

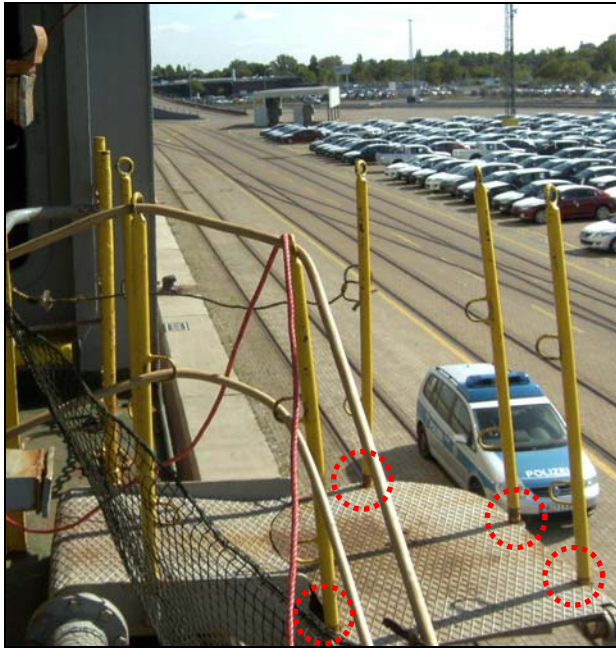
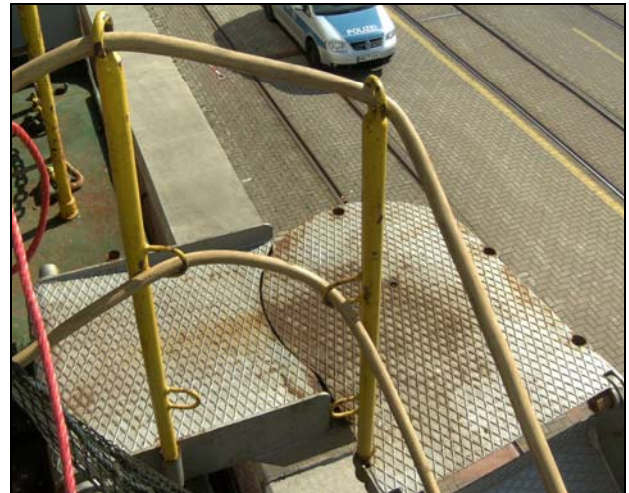
Abbildung 5: Gangwaypodest mit/ohne eingesteckte äußere Gangwaystützen

Drei dieser Podest-Steckstützen befanden sich nach dem Unfall nicht mehr in ihren Halterungen. Zwei davon lagen in unmittelbarer Nähe der Aufschlagposition des Unfallopfers auf der Pier. Einer der beiden Augenzeuge an Land hat den Bootsmann noch unmittelbar vor dessen Absturz auf der Gangwayplattform beim Hantieren mit den dortigen (äußeren) Steckstützen beobachtet. Es ist davon auszugehen, dass der Seemann dabei – vielleicht beim ruckartigen Lösen zweier Stützen mit jeweils einer Hand – das Gleichgewicht verlor und dann mangels einer verbliebenen Festhaltungsmöglichkeit und ohne jegliche Sicherung in die Tiefe stürzte (vgl. zur unzureichenden Festhaltungsmöglichkeit die nachgestellte Situation in **Abb. 6**).

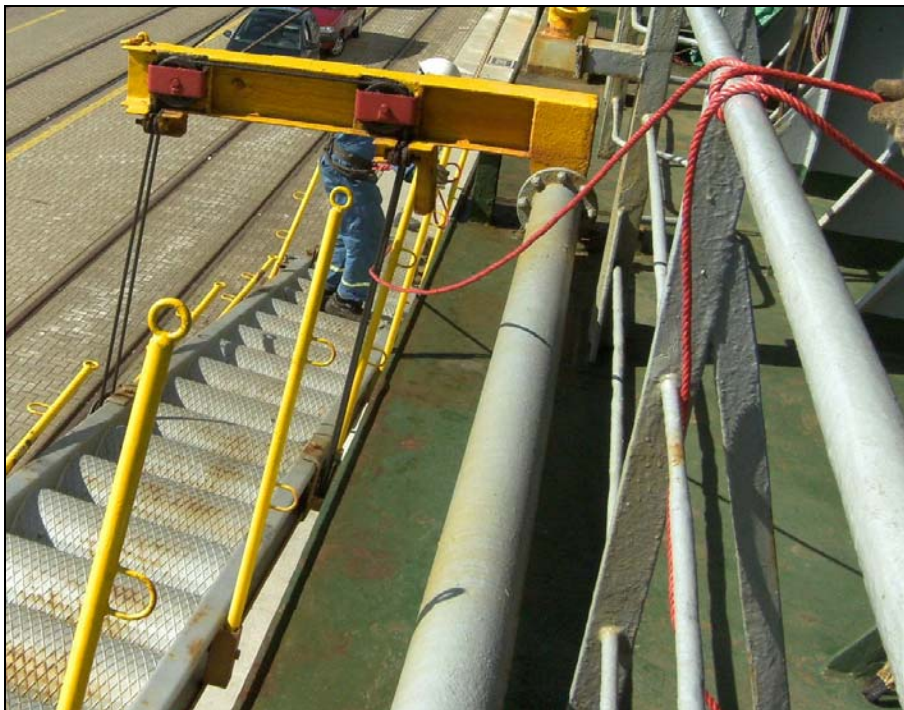
Abbildung 8: Arbeiten auf der Gangway mit Personensicherung

Die Bundesstelle für Seeunfalluntersuchung (BSU) hat bereit am 1. November 2007 einen Untersuchungsbericht vorgelegt, der den tödlichen Absturz eines Besatzungsmitgliedes beim Ausbringen der Gangway an Bord des deutschen Containerschiffes „HEINRICH S.“ betraf.⁹ Auch damals war ein Besatzungsmitglied ohne einen Sicherheitsgurt / Fallschutz, beim Hantieren mit Gangwaystützen, ins Straucheln geraten und aus ca. 5 Metern Höhe auf die Pier gestürzt. Die Untersuchung des Unfalls ergab, dass die konstruktiven Gegebenheiten im Gangwaybereich es je nach schiffbaulicher Ausführung unter Umständen sehr schwierig machen, einen effizienten Fallschutz zu gewährleisten. **Abbildung 8** verdeutlicht dieses Problem in Bezug auf die Gangway der YOHJIN.

Erkennbar ist, dass die rote Sicherheitsleine nur sehr bedingt geeignet wäre, einen Sturz des auf der Gangway arbeitenden Seemanns abzufangen. Die Galgenkonstruktion zum Hieven / Fieren der Gangway stellt ein problematisches Hindernis dar, wenn es darum geht, eine kontinuierliche und nicht zu viel Spiel aufweisende Personensicherung zu gewährleisten. Im Übrigen erfordert die dargestellte Sicherungsmethode zwingend das Vorhandensein eines konzentrierten Sicherungspostens.

Das gleiche, die Personensicherung behindernde bauliche Defizit, bestand auch am Gangwaysystem der „HEINRICH S.“. Seitens der Reederei wurde seinerzeit als

Lehre aus dem Unfall unterhalb des Galgens ein parallel zur Einschwenkposition der Gangway verlaufender Sicherungsanker installiert, in den sich das Besatzungsmitglied mit einem Karabinerhaken einklinken kann, bevor es Arbeiten auf der Gangway verrichtet.

Die BSU hatte in der Sicherheitsempfehlung Nr. 7.1 des o.g. Untersuchungsberichtes den Betreibern von Seeschiffen empfohlen, bauliche Maßnahmen zu ergreifen, die im Bereich der Gangway einen unkomplizierten Einsatz von Fallschutzmitteln ermöglichen. Auch die übrigen Sicherheitsempfehlungen aus dem genannten Bericht haben durch den Unfall an Bord der YOHJIN auf traurige Art und Weise ihre nach wie vor bestehende Aktualität bewiesen. Es soll an dieser Stelle daher nochmals betont werden, wie groß die Bedeutung eines aktiv gelebten Arbeitsschutzes an Bord ist.¹⁰ Aber auch auf die Empfehlung, eine klare Arbeitsanweisung zum Umgang mit der Gangway vorzuhalten, die auch die dabei zu beachtenden Sicherheitsaspekte einschließt, sei an dieser Stelle ausdrücklich verwiesen. Um eine solche bordseitige Arbeitsanweisung fundiert zu formulieren, aber auch um auf technische Probleme mit der Gangway an Bord adäquat reagieren zu können, sollte im Übrigen dafür Sorge getragen werden, dass eine technische Dokumentation des Herstellers des Gangwaysystems an Bord verfügbar ist.
