Untersuchungsbericht 255/08

Schwerer Seeunfall

Kollision
CMS MARFEEDER
mit
CMS APL TURQUOISE
auf der Außenweser
am 1. Juni 2008

1. Februar 2010

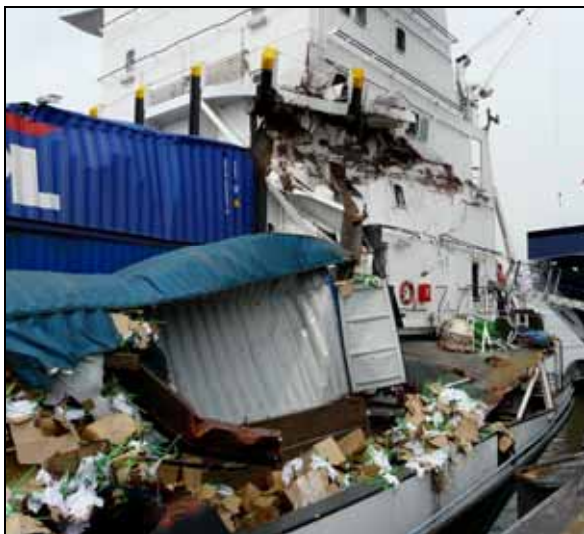
Abbildung 4: Schäden MARFEEDER

Auf der MARFEEDER wurden an Bb.-Seite am Vorschiff die Außenhaut, der Schanzbereich und kleinere Decksabschnitte eingebault. Bei einigen Lukendeckel waren die Fundamente beschädigt. Vor den Aufbauten war die Verschanzung eingedrückt und das Zellgerüst der Containerstellplätze verformt. Dabei wurden Container aufgerissen. Das Bootsdeck war auf 10 m Länge zerstört ebenso der Davit sowie das Bereitschaftsboot. Im 2. und 3. Deck waren an der Bb.-Seite die Kammern zerstört. Das Bereitschaftsboot wurde an der Tn. 33 vom Polizeiboot VISURA geborgen und zum Geestevorhafen verbracht. Eine ebenfalls außenbords gegangene Rettungsinsel wurde vom Seenotkreuzer HERMANN RUDOLF MEYER geborgen.

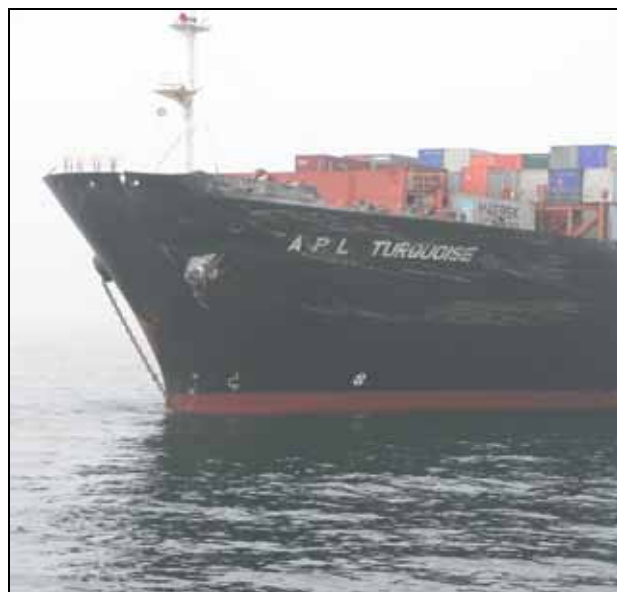
Abbildung 5: Schäden APL TURQUOISE

Die APL TURQUOISE hatte an Bb.-Seite am Vorschiff einen Riss unter der Panamakluse und das Schanzkleid war eingedrückt. Am Anker klemmten Teile eines Containers. Etwa 5 m über der Wasserlinie klappte ein 1,2 m langer und 20-30 cm hoher Riss. An mehreren Stellen gab es Farbabschürfungen.

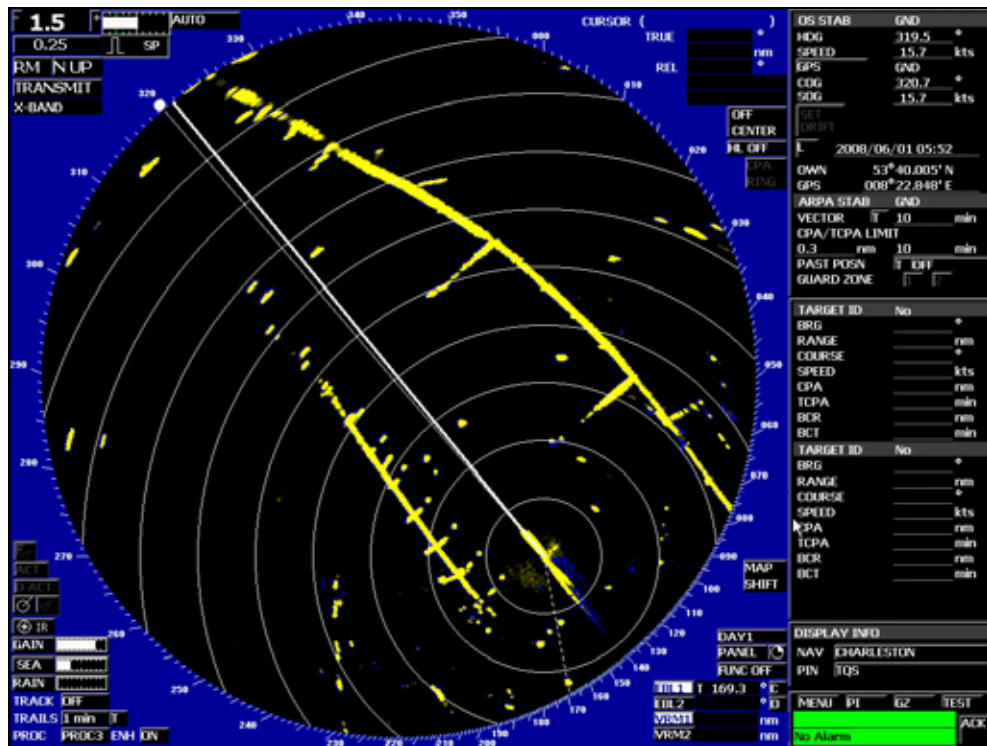
Abbildung 8: Radarbild TURQUOISE 05:52:45 Uhr

Eingestellter Range (Bereich/Entfernung) ist 1,5 sm, die Trailzeit (Trail, Nachleuchtspur) auf 1 min gestellt. Die Darstellung für Trails bleibt in True motion (wahre Bewegung). Hierdurch ist eine visuelle Ableitung einer Kollisionsgefahr nicht bzw. nur erschwert möglich. Die Unterscheidung zwischen statischen und dynamischen Zielen ist aber möglich, da dynamische Ziele Trails ausbilden, statische Ziele dagegen nicht.

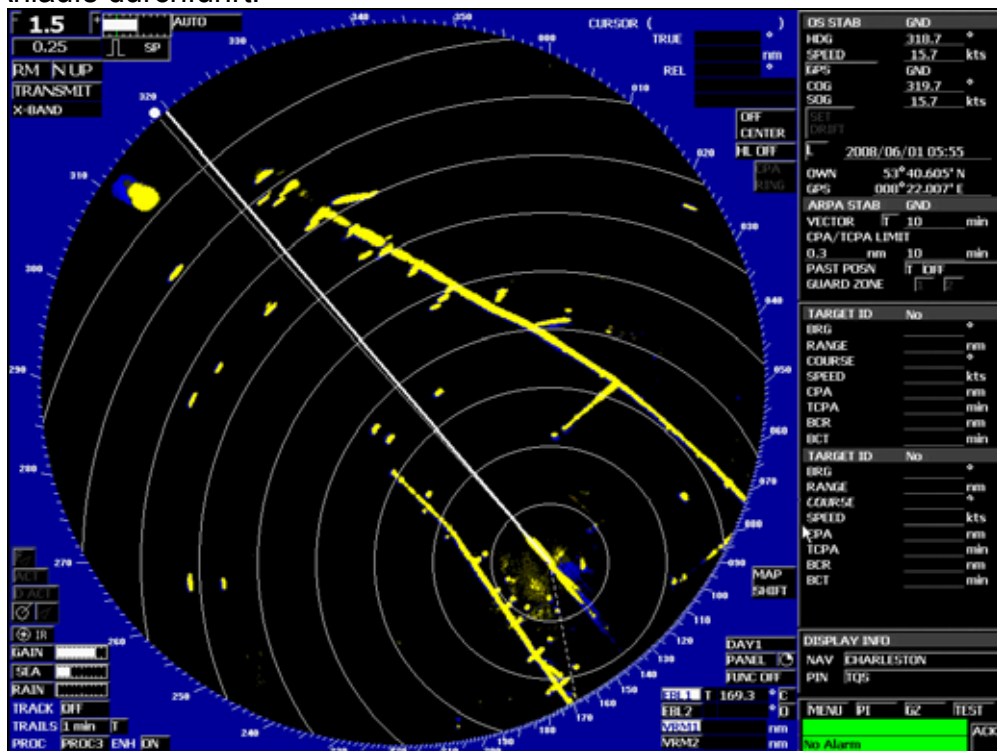
Abbildung 9: Radarbild TURQUOISE 05:55:45 Uhr

Der Kollisionsgegner läuft in das PPI (plan position indicator, Radarbildschirm/Rundsichtanzeige) ein. Zu diesem Zeitpunkt ist er der einzige Entgegenkommer für die TURQUOISE. Anhand der Trails ist bei dem Entgegenkommer zu erkennen, dass dieser keine Kursveränderung während des Anlaufs durchführt.

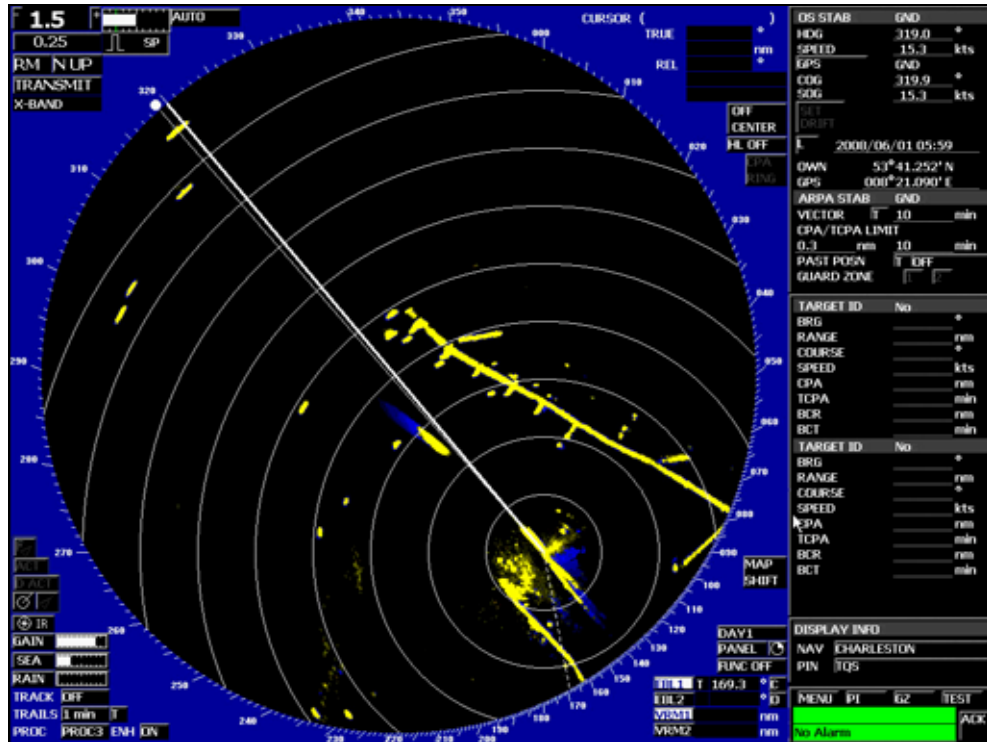
Abbildung 10: Radarbild TURQUOISE 05:59:00 Uhr

05:59:00 Uhr (s. Abb. 10)
 MARFEEDER auf Kollisionskurs

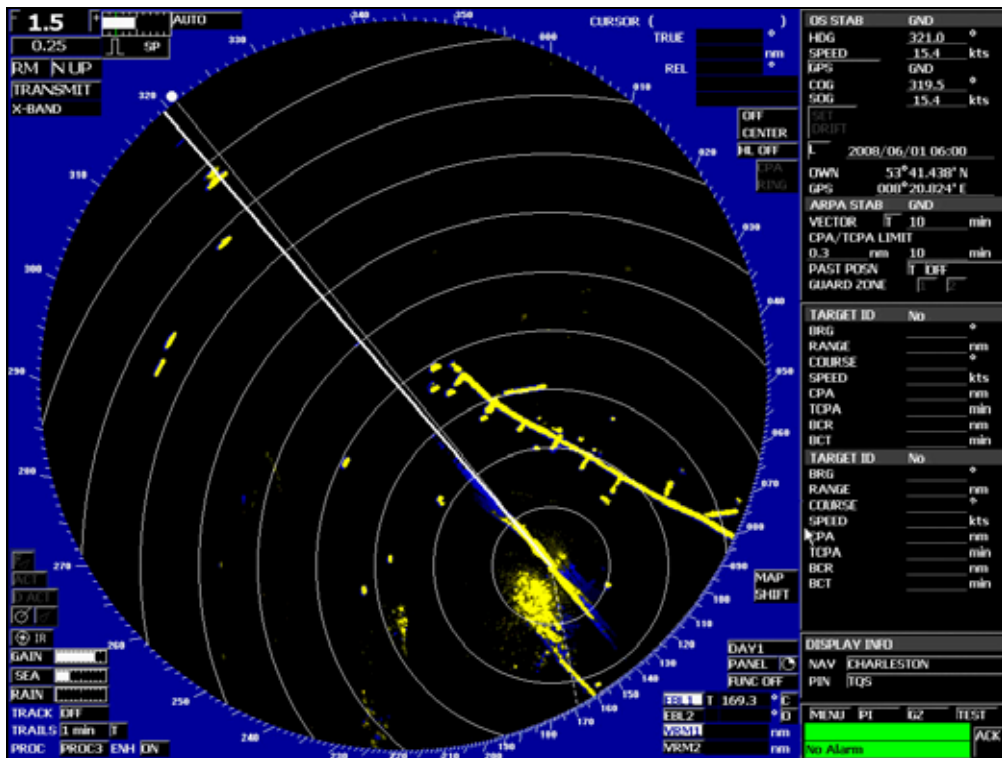
Abbildung 11: Radarbild TURQUOISE 06:00:00 Uhr

06:00:00 Uhr (s. Abb. 11)
 Die Kollision tritt ein.

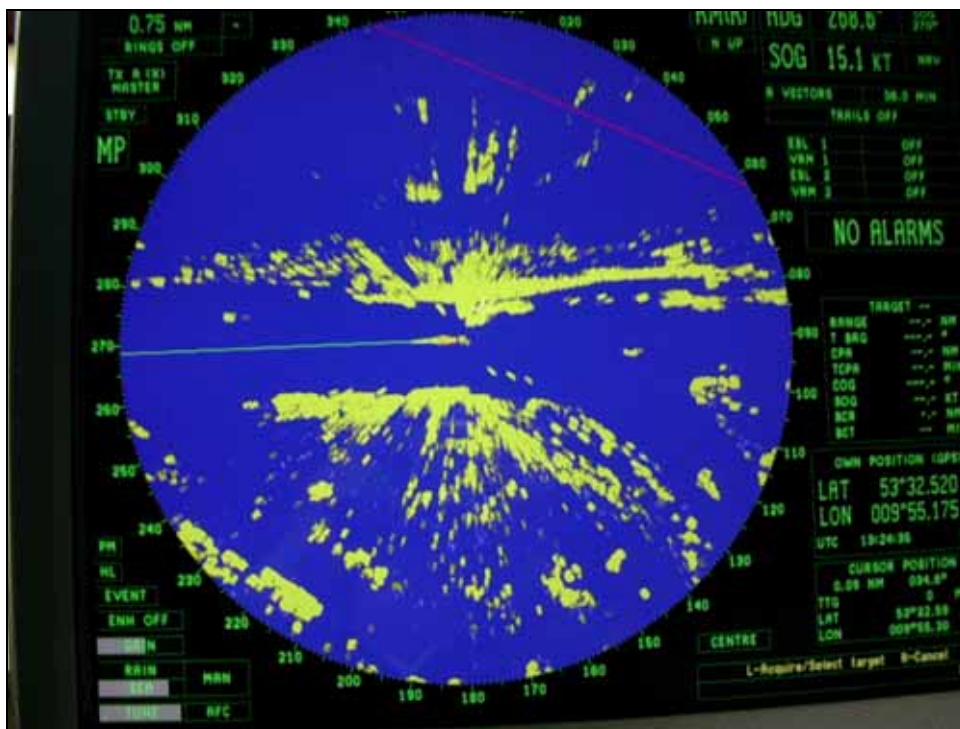
Abbildung 12: Radarbild am 10. Juli 2008 fotografiert

Die Ziele im Nahbereich werden bis ca. 1,5 sm dargestellt, Punktziele wie Tonnen sind bis ca. 3 sm nur schwach zu erkennen. Buhnen und Leitdämme werden auf dem Bildschirm nicht abgebildet. Es sind keine Seegangstrübungen auf dem Radarbild zu erkennen. Die Darstellung deutet auf eine zu geringe Leistung hin, die dem Detektor vom Empfänger zur

Auswertung zur Verfügung gestellt wird. Der in den Serviceberichten dargelegte Fehler, dass die automatische Frequenzabstimmung defekt sei, würde dieses erklären, soweit diese genutzt worden ist.

In den Serviceberichten der Firma Sperry Marine ServiceNet vom 31. Mai 2008 und vom 1. Juni 2008 wird dokumentiert, dass die automatische Abstimmung zwar defekt sei, die manuelle Abstimmung jedoch funktioniere.

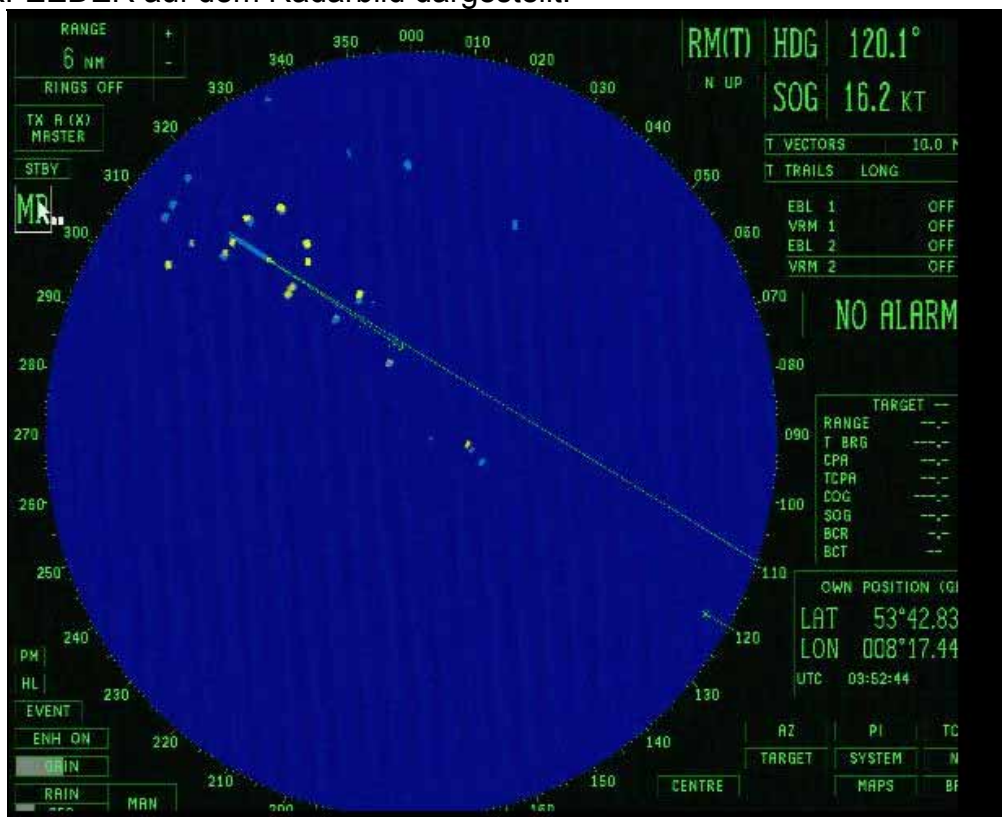
Abbildung 13: Radarbild MARFEEDER 05:52:44 Uhr

Der Kollisionsgegner wird in ca. 6 sm auf 120° dargestellt. Er ist in diesem Abstand das einzige Objekt, das dargestellt wird. Da nur alle 15 s ein Bild aufgezeichnet wird, kann keine Aussage zu der Stabilität des Ziels gemacht werden.

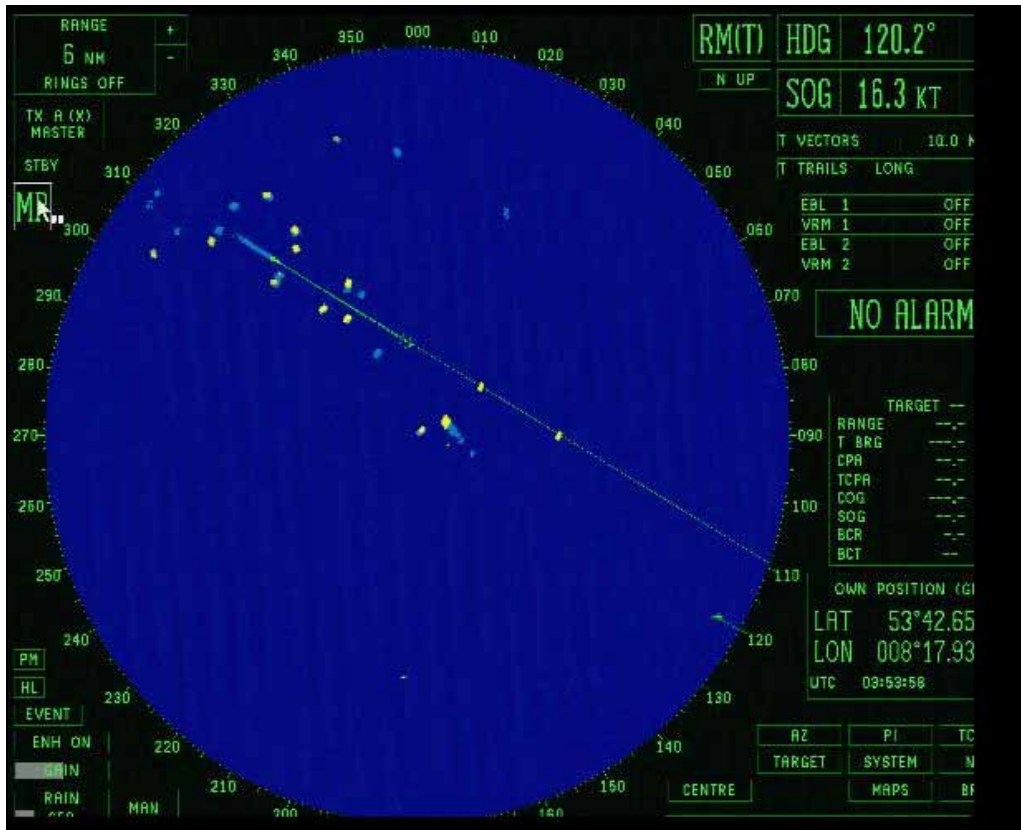
Abbildung 14: Radarbild MARFEEDER 05:58:58 Uhr

Das Ziel wird nach den vorliegenden Aufzeichnungen stetig auf dem Radarbild dargestellt.

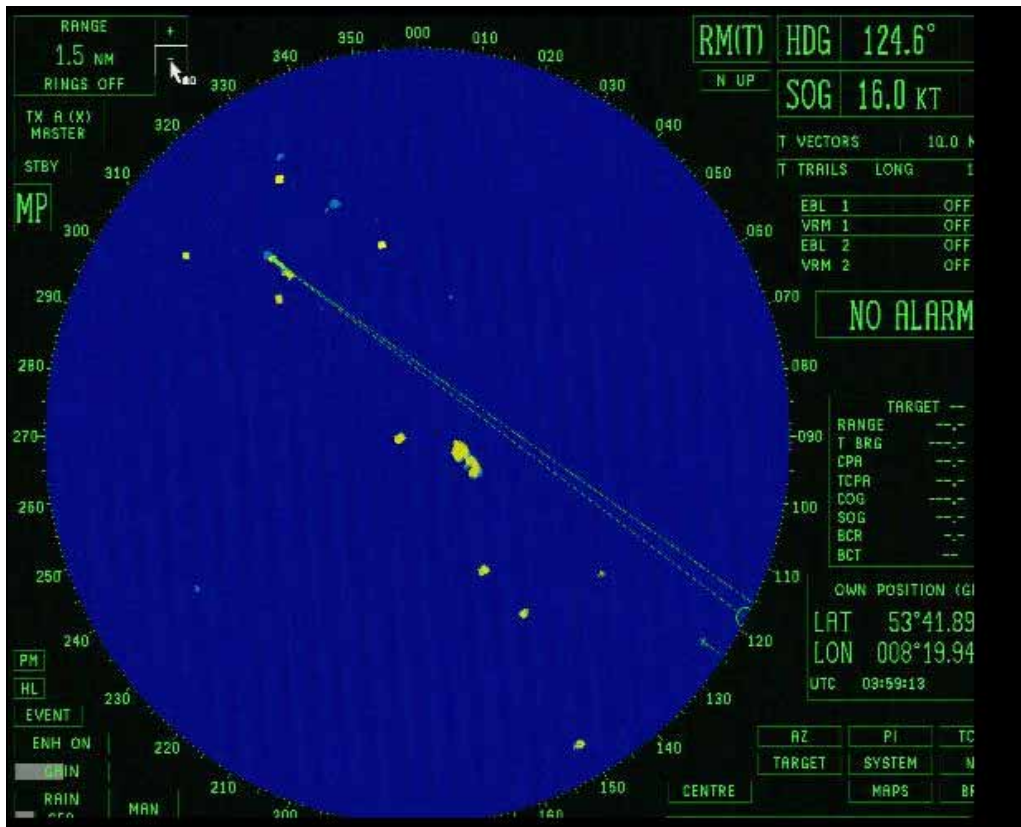
Abbildung 15: Radarbild MARFEEDER 05:59:13 Uhr

Das Radarbild wird auf den 1,5 sm Bereich heruntergeschaltet. Neben dem späteren Kollisionsgegner werden auch die Fahrwassertonne an Stb. der MARFEEDER auf dem Radarbild dargestellt.

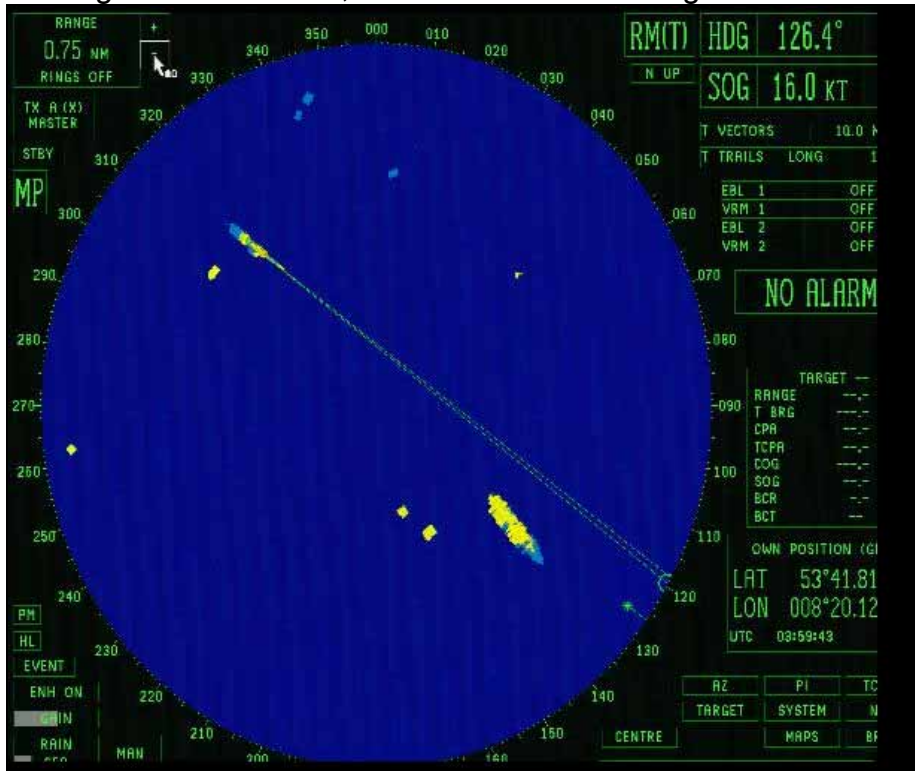
Abbildung 16: Radarbild MARFEEDER 05:59:43 Uhr

Die Radaranlage wird auf den 0,75 sm Bereich heruntergeschaltet.

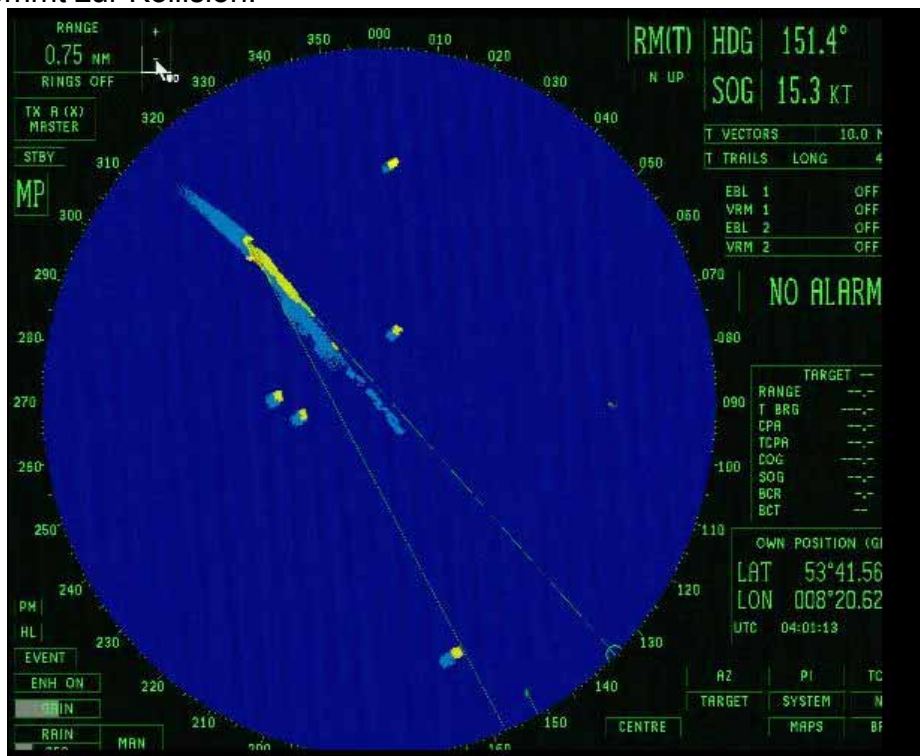
Abbildung 17: Radarbild MARFEEDER 06:01:13 Uhr

Es kommt zur Kollision.

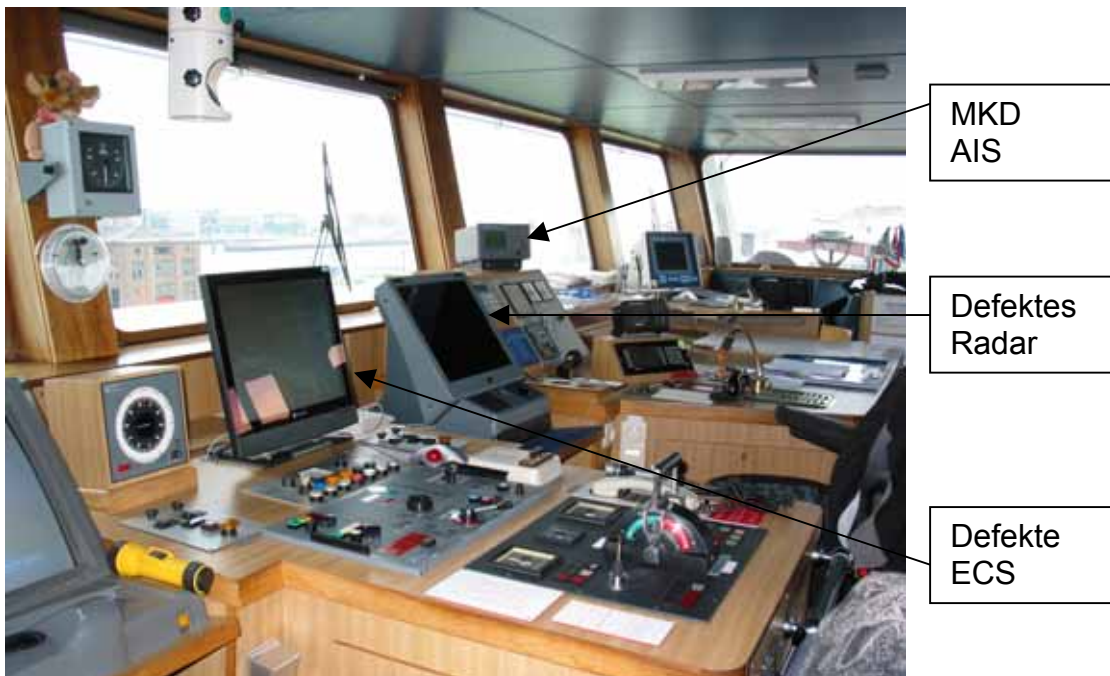
Abbildung 24: Brücke MARFEEDER

Insgesamt führten viele begünstigende Aspekte, die plötzlich kulminierten, zum Unfall. Beide Schiffe sind unerwartet in Nebelbänke hineingefahren. Es gab nur wenig Zeit für die wachhabenden Offiziere darauf zu reagieren. Obwohl beide Fahrzeuge mit Lotsen besetzt waren und vom VTS Bremerhaven beraten wurden, konnten die Fahrzeuge nicht wie geplant in ausreichendem Abstand passieren. Die MARFEEDER verpasste eine zeitgerechte Kursänderung am „Robbennordsteert Leuchtfeuer“ und kollidierte in der Fahrwassermittte mit dem Entgegenkommer und als Wegrechtsschiff deklarierten APL TURQUOISE. Dies ist zu einem ungünstigen Zeitpunkt während des Wachwechsels auf der MARFEEDER passiert. Hier war, bedingt durch unzureichend verfügbare Besatzung, die Brückenorganisation entgegen den Anforderungen des Sicherheitsmanagementsystems (SMS) mangelhaft und durch eine nicht voll funktionierende Navigationsausrüstung, wie einer Radaranlage und der defekten elektronischen Seekarte (ECS), ungünstig beeinträchtigt. Dadurch waren gegen 06:00 Uhr morgens die Offiziere abgelenkt und konnten sich nicht voll auf die Situation konzentrieren. Möglicherweise hätte das Geben von Nebelsignalen die Aufmerksamkeit auf der Brücke der MARFEEDER erhöht. Der beratende Lotse auf der MARFEEDER konnte seine geforderten Radareinstellungen nicht durchsetzen. Das AIS war mit dem Minimum Key Display (MKD) nicht in Echtzeit zur Kollisionsverhütung auswertbar und befand sich, für den Lotsen nicht einsehbar, auf Stb.-Seite des Fahrstands (s. Abb. 24).
