Bundesstelle für Seeunfalluntersuchung
Federal Bureau of Maritime Casualty Investigation
Bundesoberbehörde im Geschäftsbereich des Bundesministeriums
für Verkehr, Bau und Stadtentwicklung

Summarischer
Untersuchungsbericht 350/09

**Kollision FS SCHLESWIG-HOLSTEIN
mit SY MAHDI am 24. August 2009
3 sm nordöstlich des Fährhafens Puttgarden**

15. November 2010

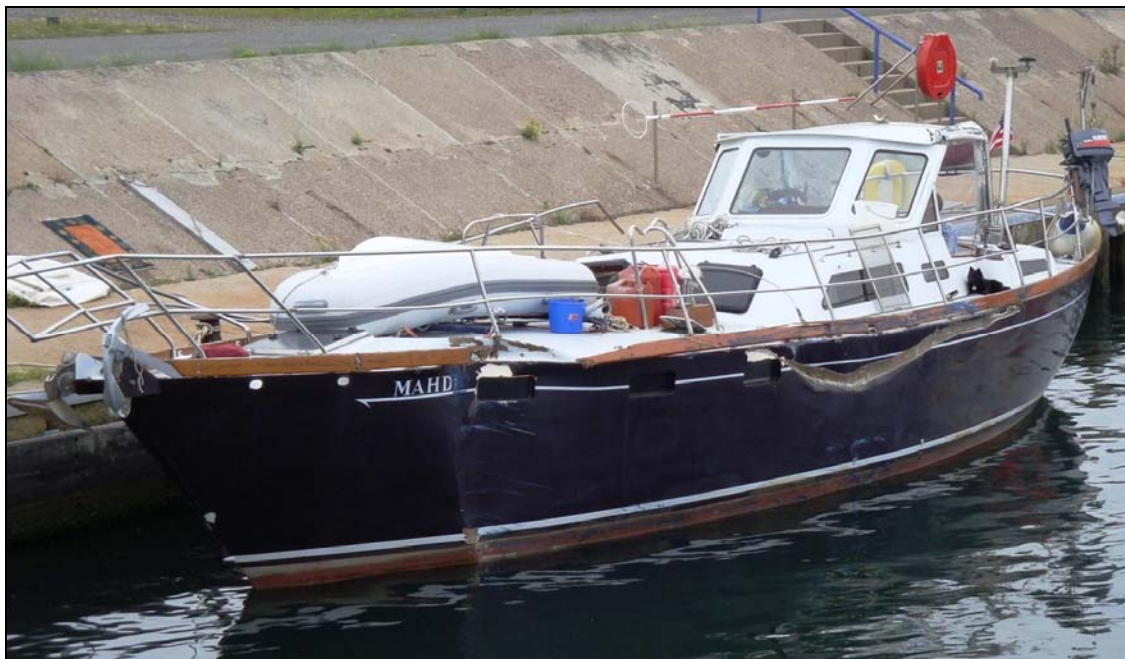
Abbildung 2: Schiffsfoto SY MAHDI³

³ Das Foto zeigt die Yacht nach dem Unfall und daher ohne den gebrochenen Mast.

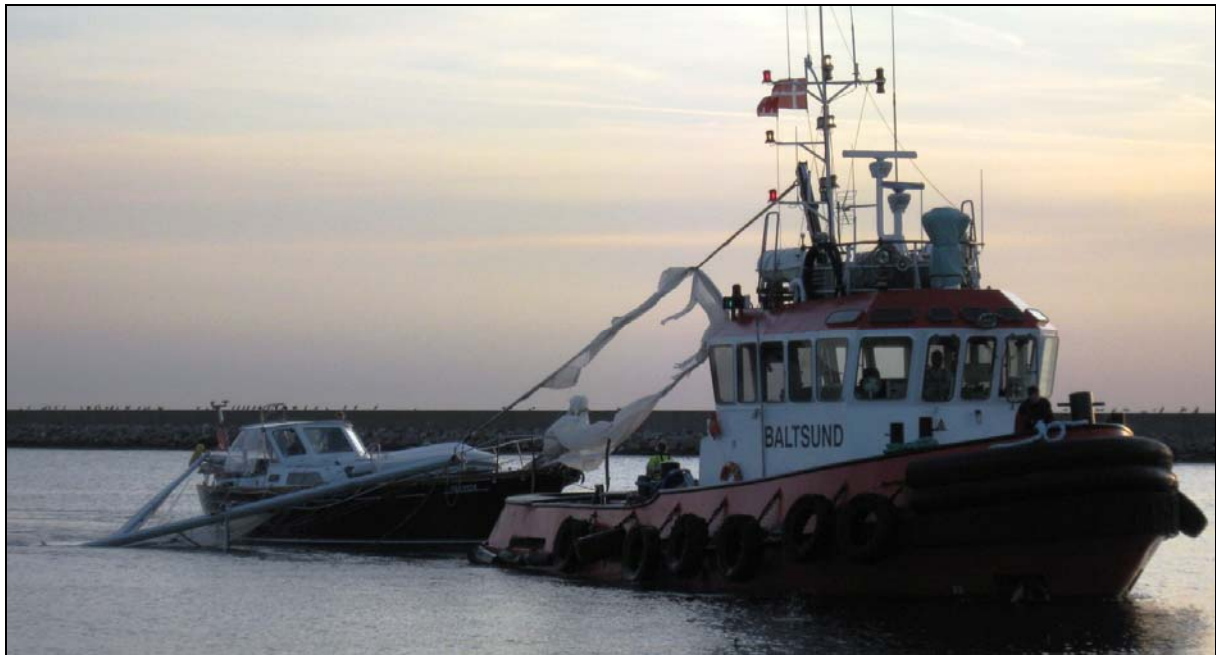
Abbildung 5: Einschleppen der SY MAHDI durch den Schlepper BALTSUND⁹

⁹ Das Foto, auf dem der nach steuerbord abgeknickte Hauptmast nebst Takelage erkennbar ist, entstand am Unfalltag um 06:43 Uhr.

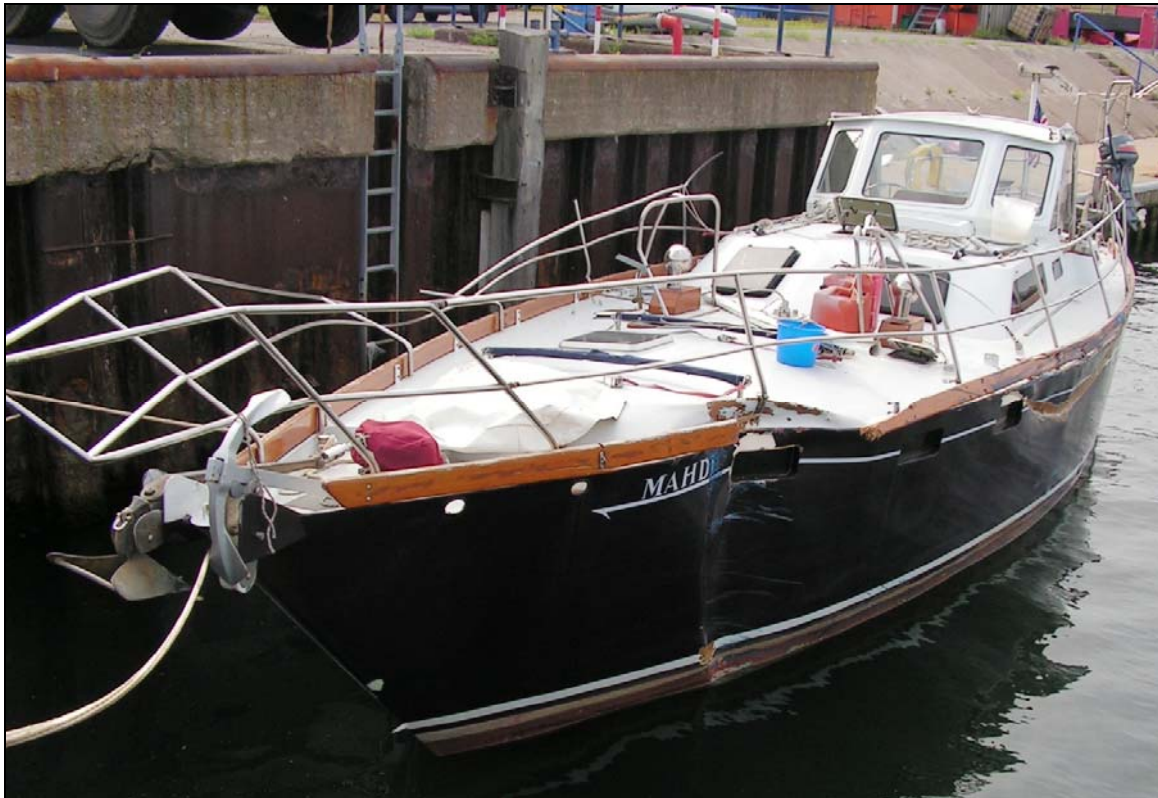
Abbildung 6: Beschädigung SY MAHDI (Gesamtaufnahme)

Die Yacht wurde durch den Zusammenstoß schwer beschädigt, blieb aber zunächst schwimmfähig. Zwei Tage nach dem Unfall kam es im Hafen Puttgarden zu Wassereintritt. Die MAHDI drohte zu sinken und wurde mit Hilfe eines Krans an Land auf einen Trailer gestellt.

- Wassereintritt über die Aufbauten im Zuge des starken Krängens der Yacht und dadurch Beschädigung der Inneneinrichtung und der Navigationsausrüstung
- an Backbordseite im vorderen Bereich starke Aufwölbung des Bootskörpers über der Wasserlinie
- mittschiffs Backbordseite großflächige Einbeulung mit einem Loch in der Außenhaut
- Beschädigung des Cockpits
- achtern Beschädigungen der Halterung des Außenbordmotors und des Motors
- Beulen im Unterwasserbereich am Bug und an der vorderen Steuerbordseite
- Abriss bzw. Beschädigungen der Steuerbordreling über die gesamte Bootslänge
- Bruch des Mastes und Zerstörung der Takelage

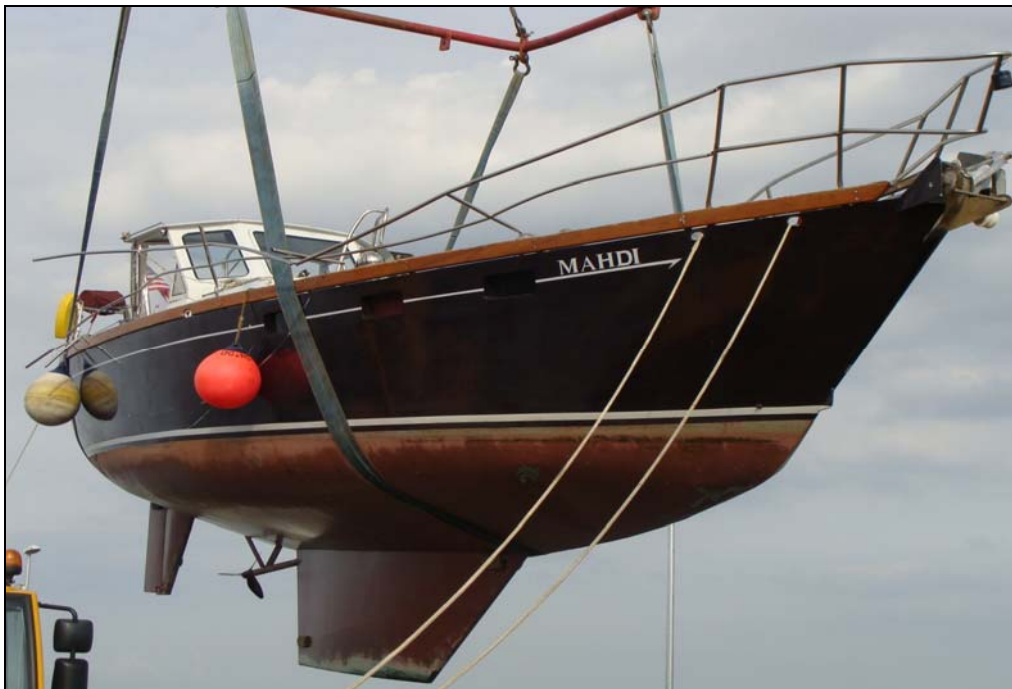
Abbildung 8: Beschädigung Steuerbordreling SY MAHDI¹⁰

¹⁰ Das Foto verdeutlicht, dass die Steuerbordseite des Schiffskörpers der Segelyacht von der Kollision weitestgehend verschont blieb.

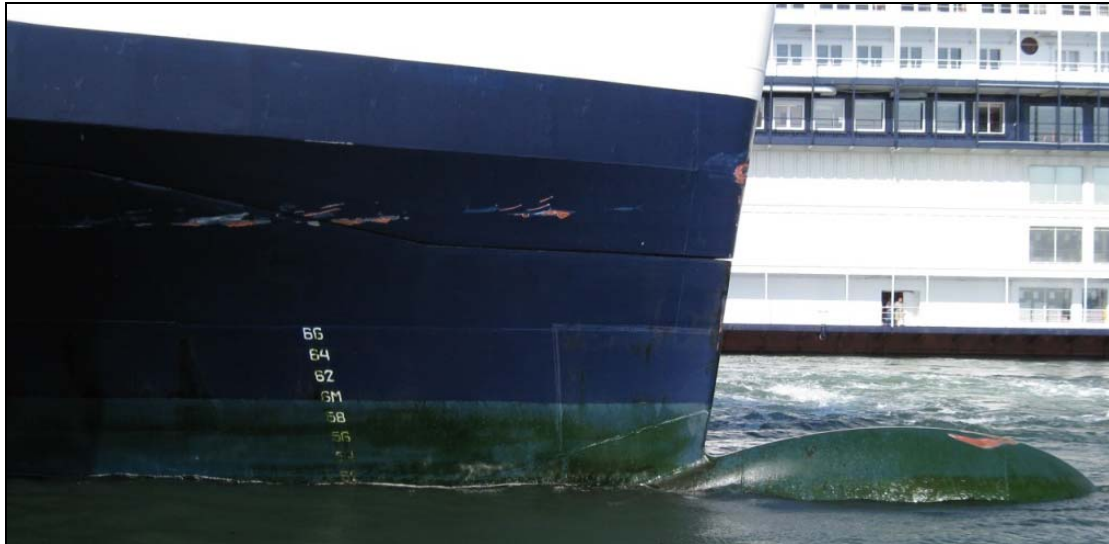
Abbildung 9: Farbabschürfungen FS SCHLESWIG-HOLSTEIN (1)

Die Fähre wurde durch den Kontakt mit der MAHDI nur sehr geringfügig in Form von Farbabschürfungen im Bugbereich (frontal und Steuerbordseite) sowie am Bugwulst beschädigt.

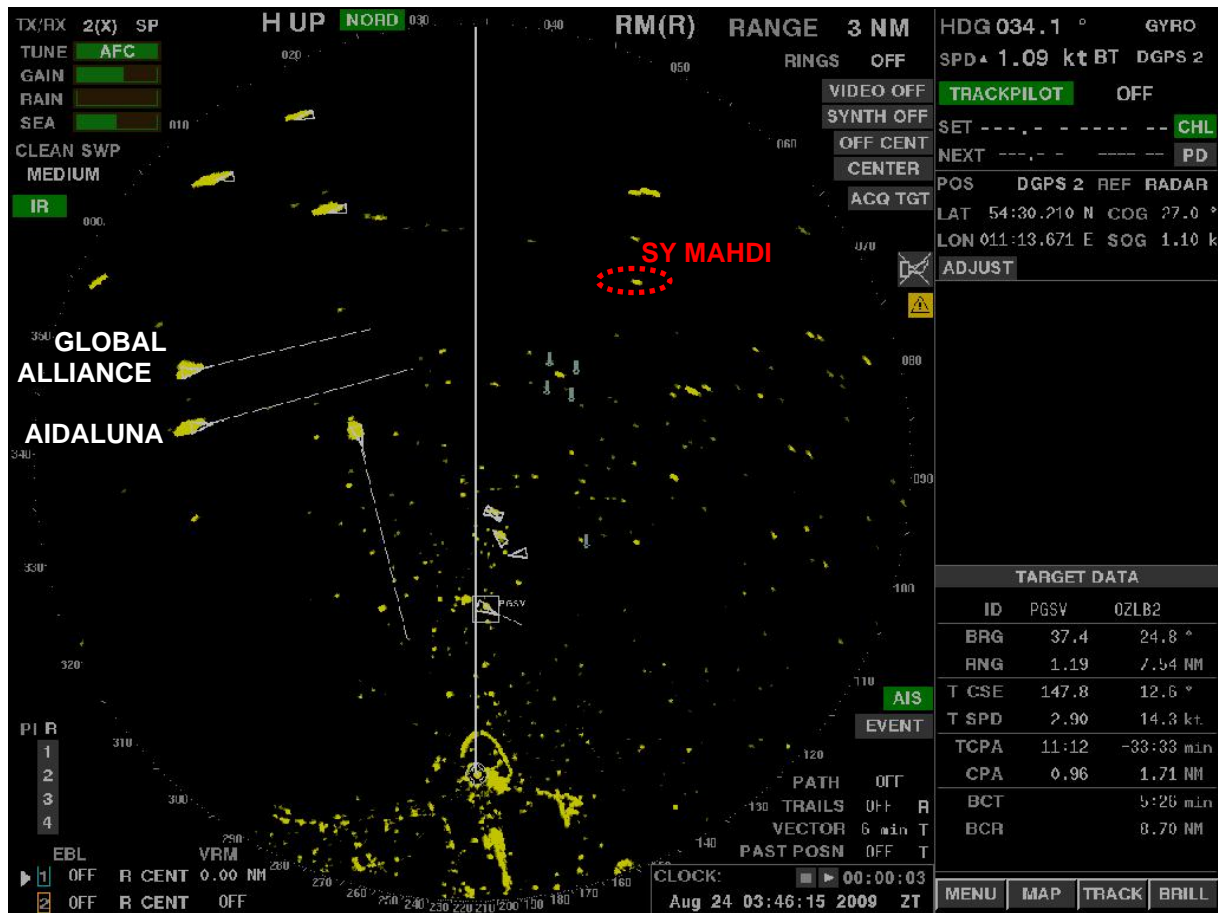
Abbildung 16: Verkehrssituation 03:46:15 Uhr (X-Band-Radar)¹⁵

Abbildung 16 oben zeigt die Situation unmittelbar nach dem Ablegen der Fähre. Der gesteuerte Kurs (HDG) beträgt zu diesem Zeitpunkt 34 Grad, die Geschwindigkeit 1,1 kn. Die WOLTHUSEN ist noch nicht erkennbar, weil sie sich noch außerhalb des eingestellten Entfernungsbereiches befindet. Das Echo MAHDI ist zwar im Ergebnis der nachträglichen Auswertung der nachfolgenden Radaraufnahmen bereits erkennbar, unterscheidet sich aber in dieser Abbildung nicht erkennbar von den diversen, wahrscheinlich seegangsbedingten Störeinflüssen.

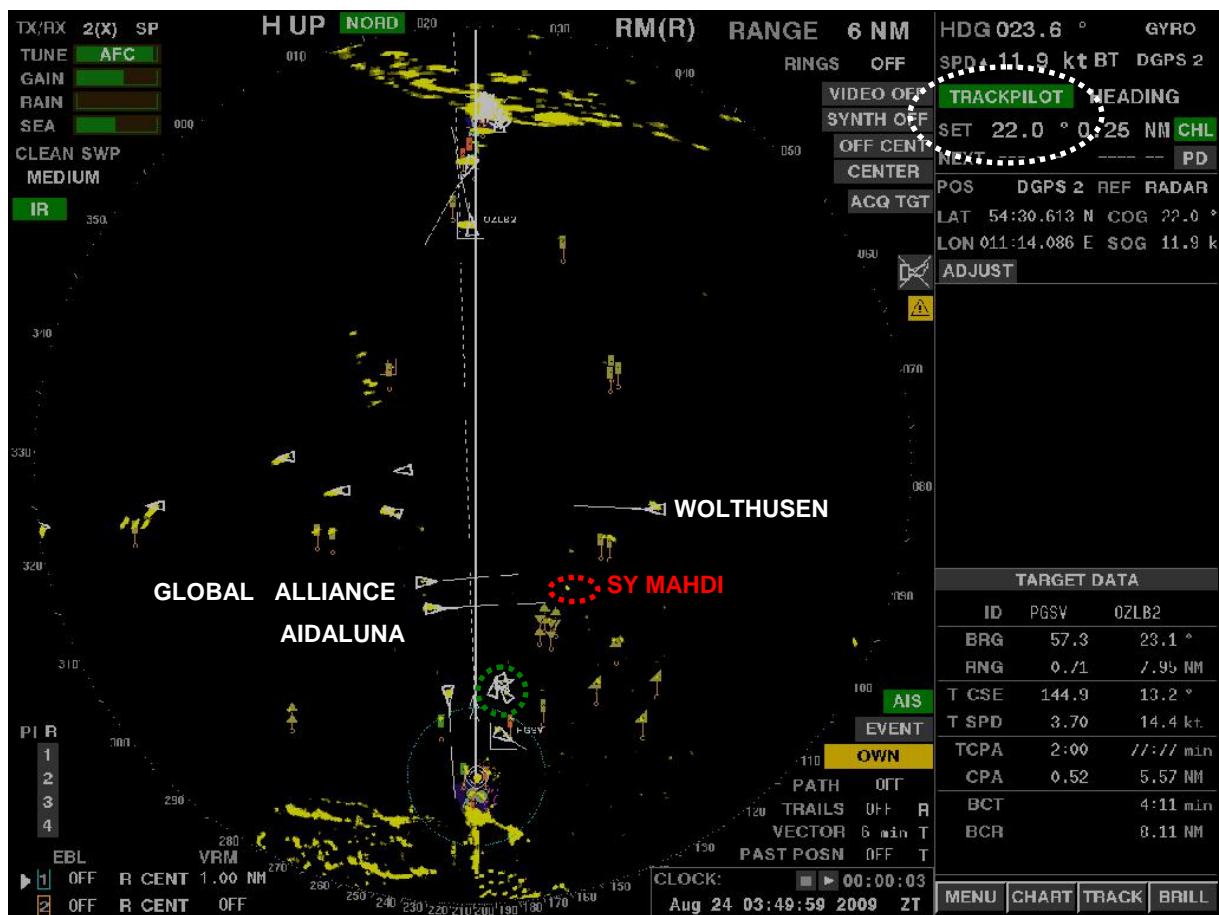
Abbildung 17: Verkehrssituation 03:49:59 Uhr (X-Band-Radar)

Die **Abbildung 17** unten um 03:49:59 Uhr zeigt die erste Darstellung nach dem Umschalten der Anzeige auf den 6-sm-Bereich. Der Trackpilot ist zwischenzeitlich auf 22 Grad eingestellt.

Die WOLTHUSEN ist nunmehr als AIS-Ziel aquiriert¹⁷. Durch die dezentrierte Bildeinstellung ist jetzt eine Beobachtung des Seeraums ca. 11 sm voraus möglich, so dass am oberen Bildrand bereits die dänische Küste sichtbar wird. Das Echo der MAHDI ist relativ gut erkennbar. Bei einer Distanz von fast 3 sm und der Annahme, dass die Tragweite der Positionslaterne nicht signifikant über dem vorgeschriebenen Mindestwert von 2 sm lag, ist aber davon auszugehen, dass die Yacht noch nicht optisch sichtbar war, zumal sie sich ab diesem Zeitpunkt mehr und mehr "im Schatten" einer beleuchteten und von vier Fahrzeugen gesicherten Bohrplattform befand¹⁸ (vgl. grüne Markierung in **Abb. 17**).

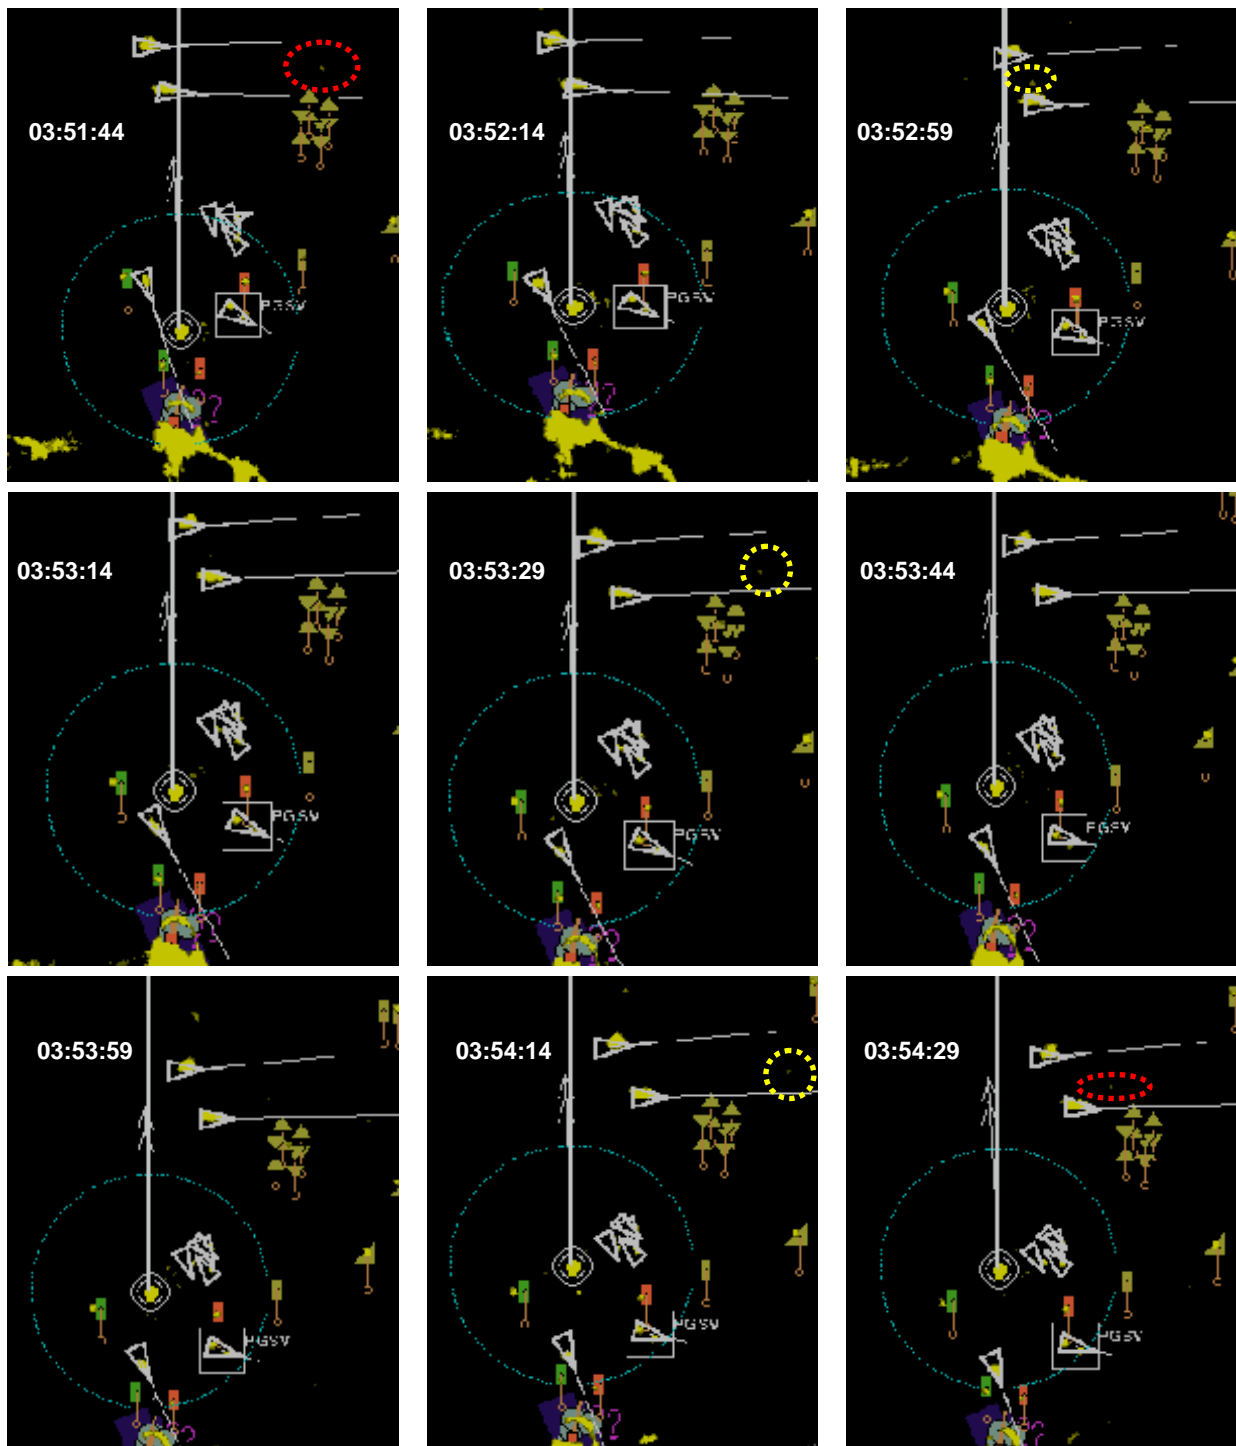
Das Echo der MAHDI ist auf dem X-Band-Radar daher im Zeitraum von 03:52:14 Uhr bis 03:54:14 Uhr wahrscheinlich kaum¹⁹ erkennbar gewesen (vgl. Bildreihe unten).

Ab dem Bild 03:54:29 Uhr wird das Echo der MAHDI im Nahbereich der AIDALUNA sichtbar, wobei ein Vergleich dieses Echos und des Echos um 03:54:44 Uhr (unten **Abb. 18** und **19**) einerseits mit dem Scheinecho oberhalb der AIDALUNA um 03:52:59 und den Scheinechos um 03:53:29 Uhr und 03:54:14 Uhr (vgl. gelbe

Markierungen oben in der Bildreihe) andererseits verdeutlicht, dass die Unterscheidung einer Bildstörung von einem tatsächlichen Objekt schwierig sein kann.

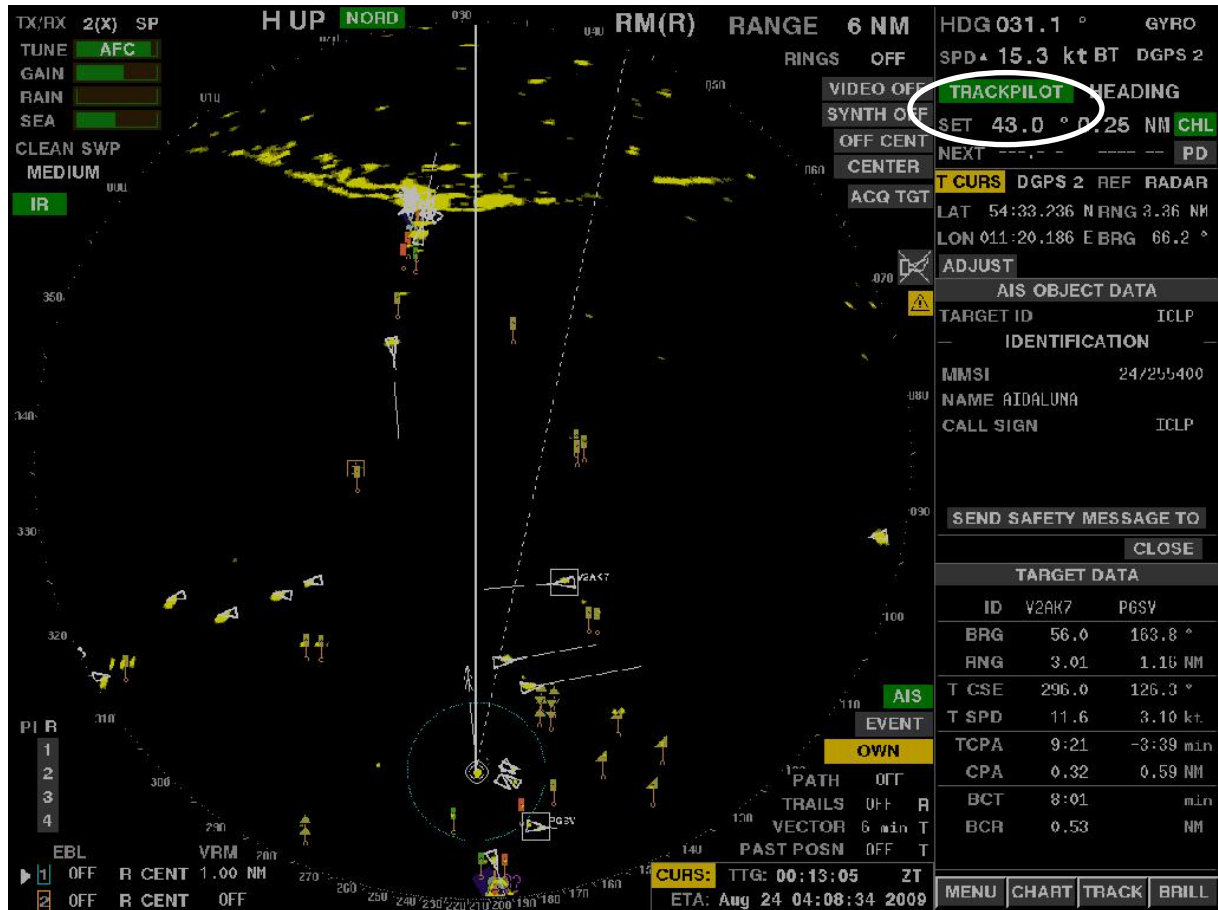
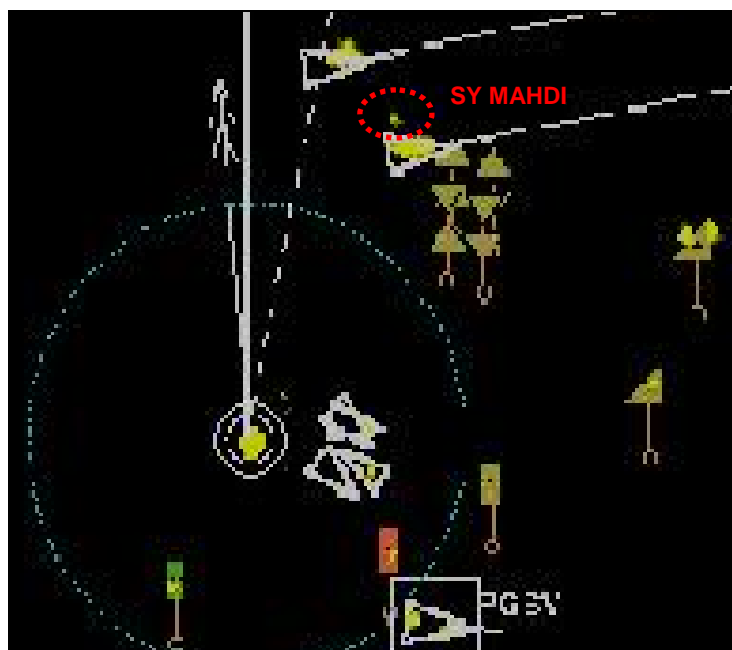
Abbildung 20: Verkehrssituation 03:55:29 Uhr (X-Band-Radar)

Unten, auf **Abbildung 20** und **21** (03:55:29 Uhr), passiert die SCHLESWIG-HOLSTEIN in ca. 0,4 sm steuerbord querab die Bohrplattform. Der Trackpilot wurde für das Ausweichmanöver gegenüber der WOLTHUSEN auf 43 Grad gesetzt.

Die MAHDI (vgl. oben **Abb. 20** und **21**) ist bei sehr genauem Hinsehen am Heck der AIDALUNA als separates Echo erkennbar.

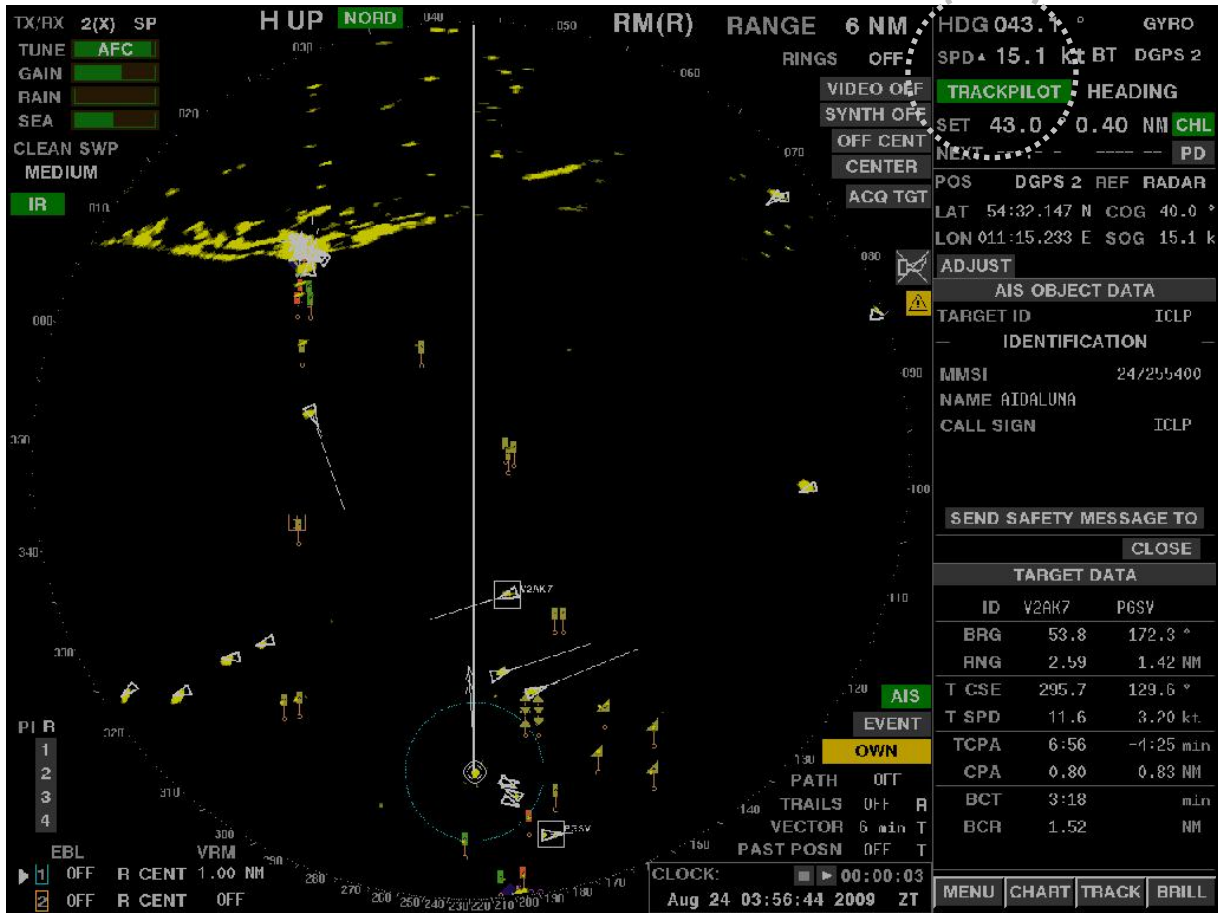
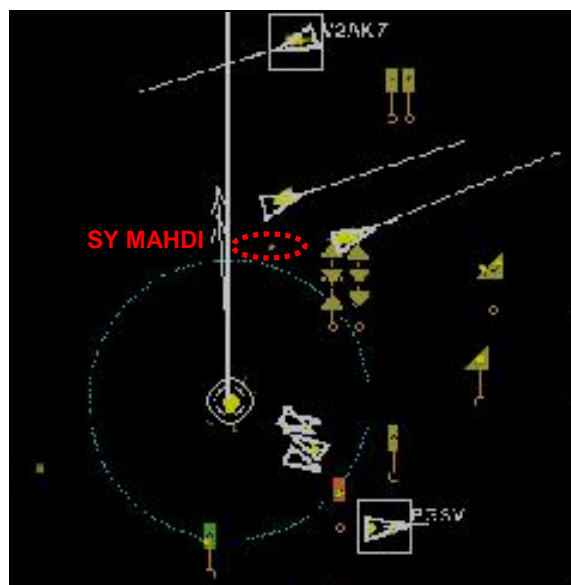
Abbildung 22: Verkehrssituation 03:56:44 Uhr (X-Band-Radar)

Um 03:56:44 Uhr (vgl. oben **Abb. 22** und **23**) hat die Fähre die Kursänderung abgeschlossen (vgl. identische Werte "HDG" und "TRACKPILOT SET" oben rechts in **Abb. 22**). Das Echo der MAHDI liegt in einer Distanz von ca. 1,1 sm auf einer Linie mit den "weiter oben" liegenden Echos der GLOBAL ALLIANCE und der WOLTHUSEN. Im weiteren Verlauf (Bildreihe unten) nähert sich das Echo der MAHDI der Fähre in stehender Peilung zunehmend an und bleibt dabei bis 03:59:15 Uhr (= ca. 50 Sekunden vor der Kollision) in gleicher Linie mit der WOLTHUSEN. Die Bilder um 03:57:14 Uhr und 03:57:29 Uhr belegen, dass die MAHDI auch nachdem sie aus dem "Schatten" der AIDALUNA trat, nicht permanent vom X-Band-Radar erfasst wurde.

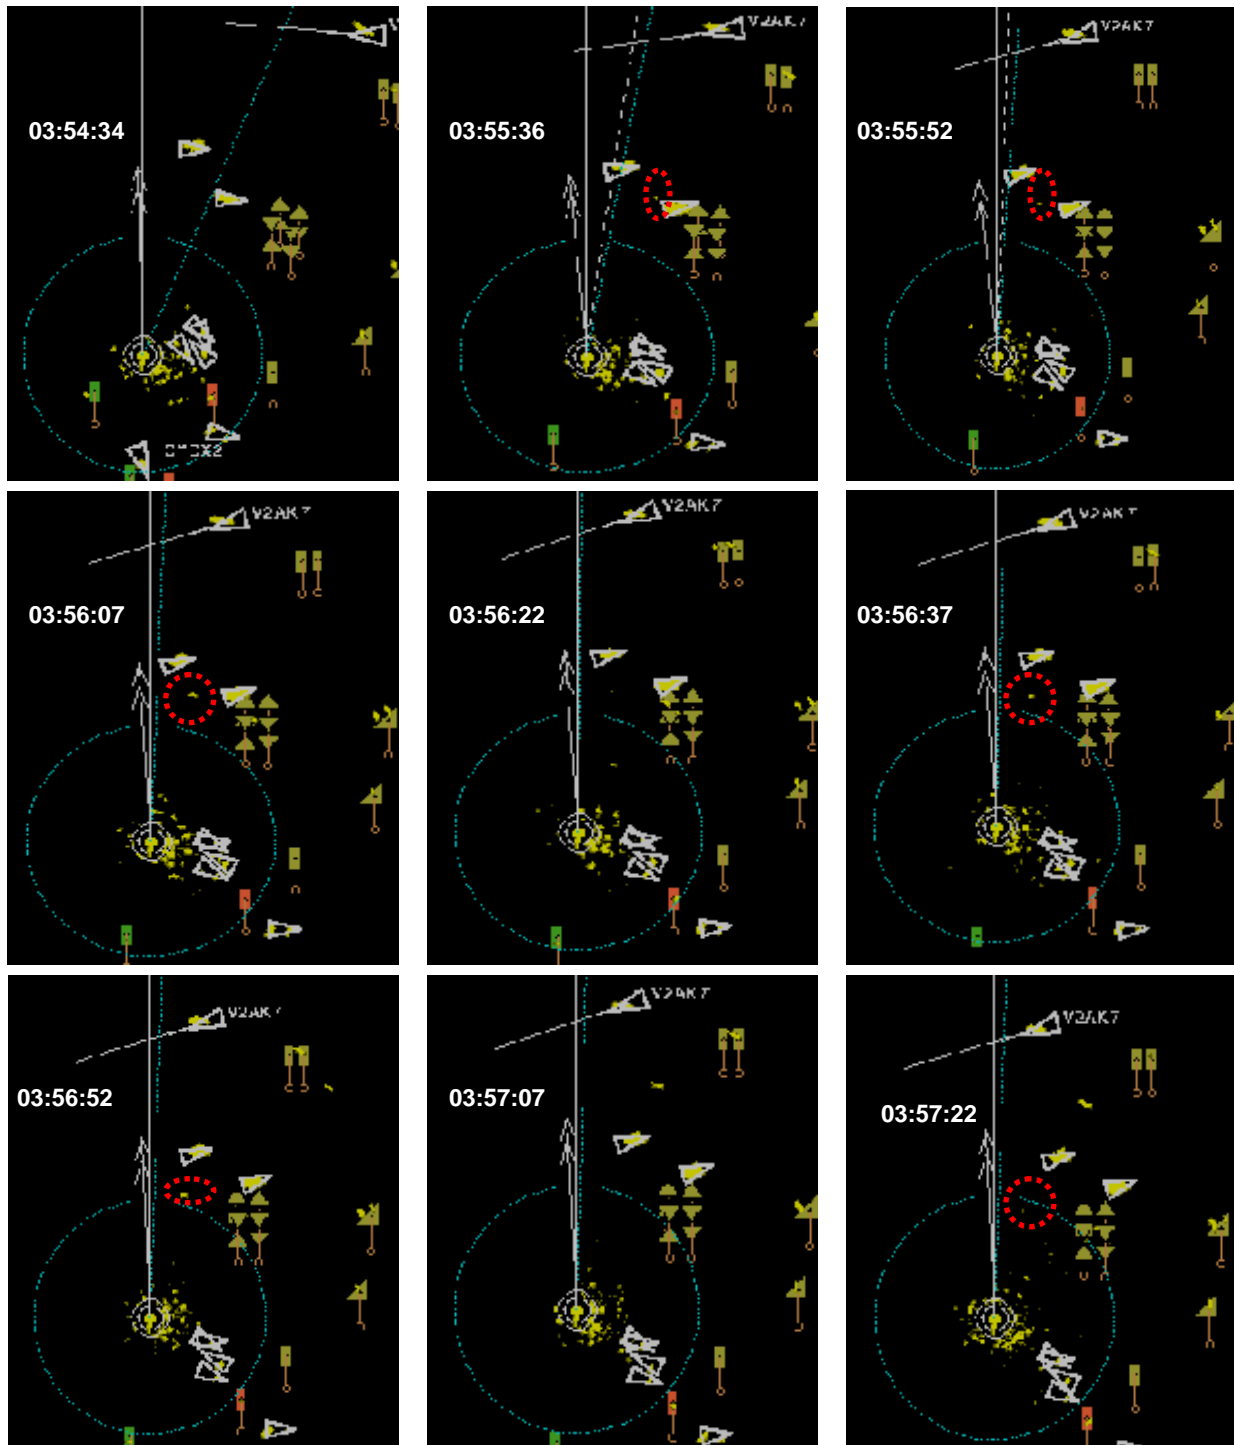
Ab dem Screenshot 03:54:34 Uhr (Bildreihe unten) ist das Echo der MAHDI zunächst nicht mehr auf dem Radarbild erkennbar. Mit der Darstellung 03:55:36 Uhr beginnend tritt die MAHDI aus dem Schatten der AIDALUNA heraus und ist danach teils deutlich, teils weniger deutlich im Radarbild erkennbar.

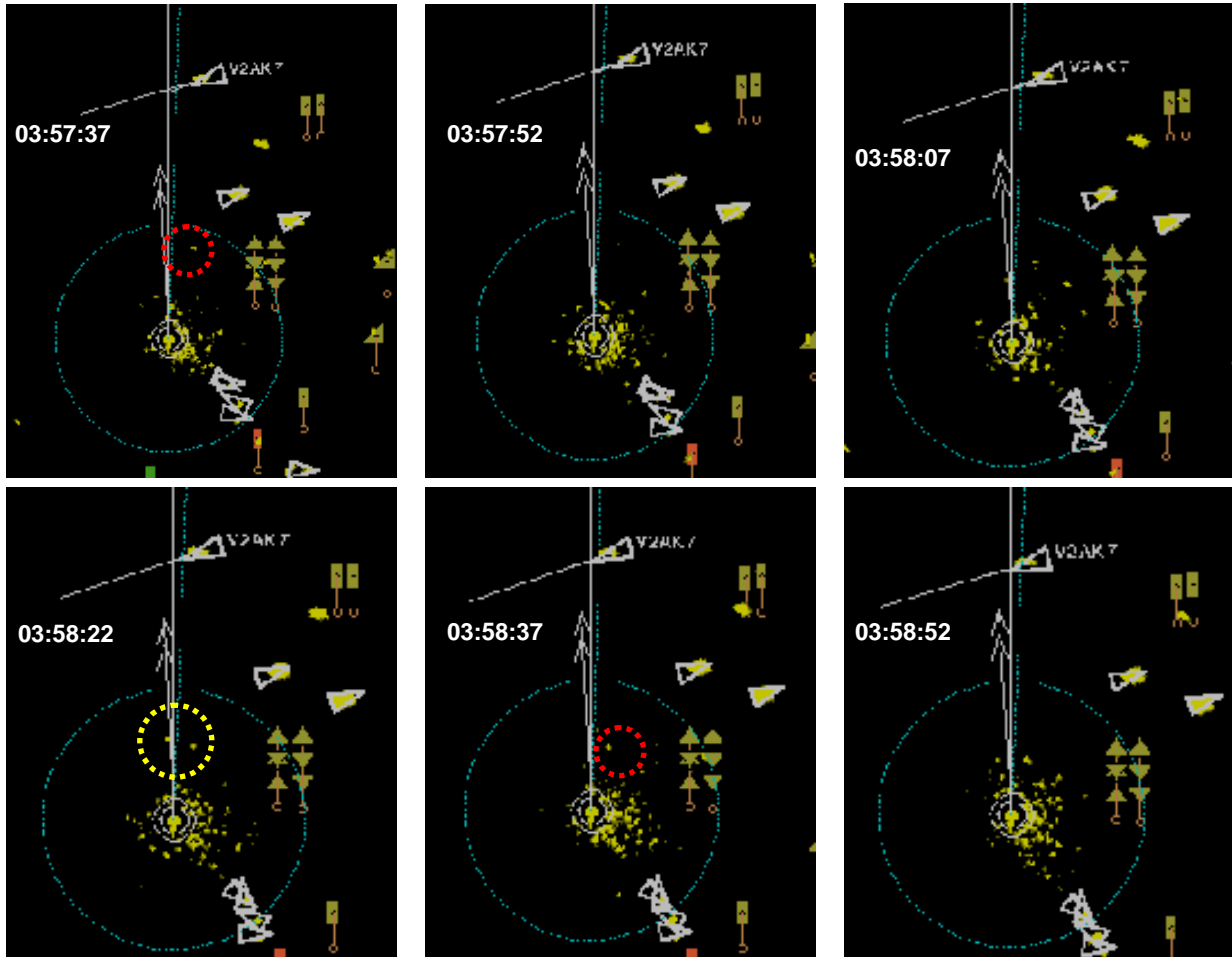
Die kontinuierliche Annäherung der MAHDI, die sich nunmehr innerhalb des 1-sm-Entfernungsrings befindet, wird in der folgenden Bildreihe deutlich. Ab einer Distanz von ca. 0,5 sm (Darstellung 03:58:52 Uhr) geht das Echo schließlich endgültig in dem gestörten Nahbereich des Radarbildes verloren. Schon zuvor ist es so gut wie

unmöglich, das Echo der MAHDI von einer Nahbereichsstörung zu unterscheiden. (Vgl. bspw. Bild 03:58:22 - gelbe Markierung - das Echo der MAHDI 15 Grad an Steuerbord in ca. 0,7 sm Entfernung sieht dem Scheinecho eben an Backbord in ca. 0,75 sm Entfernung zum Verwechseln ähnlich.)

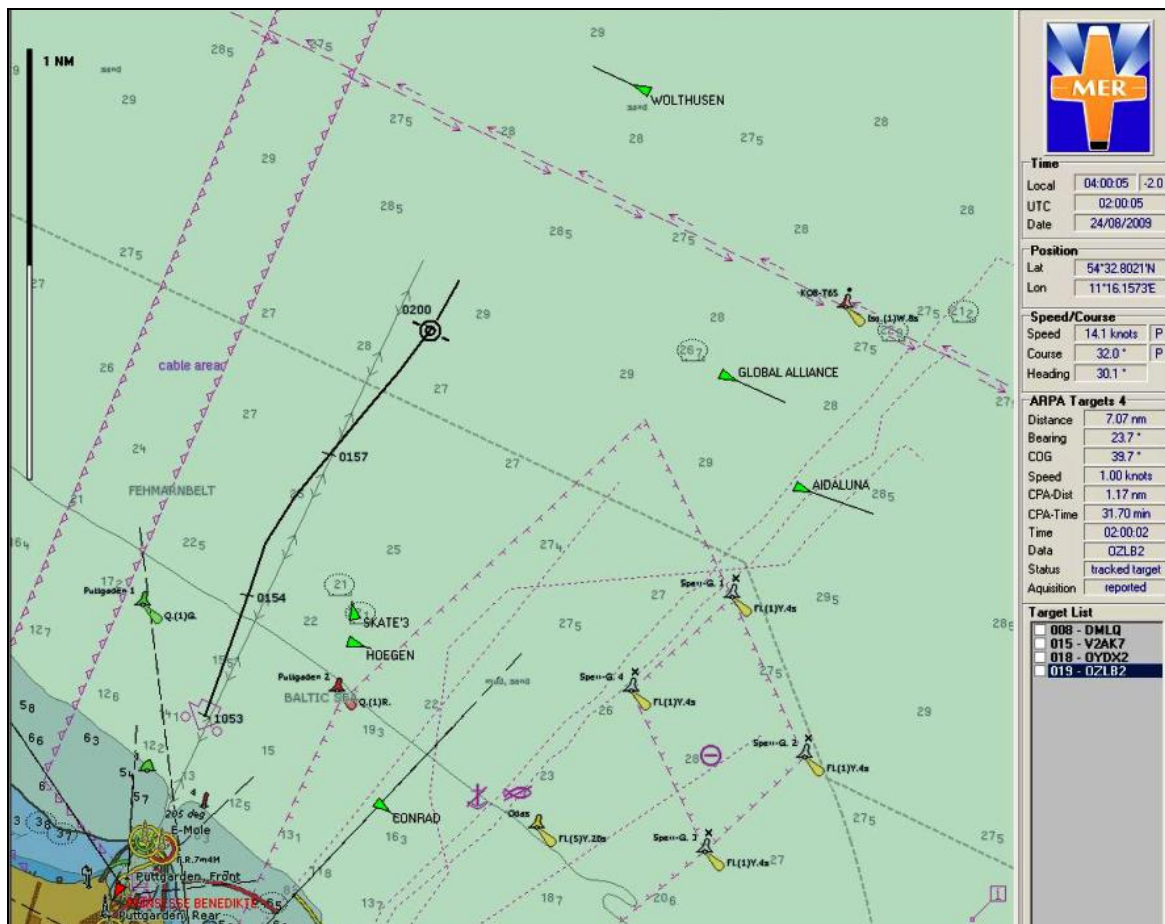
Abbildung 24: Track der SCHLESWIG-HOLSTEIN bis zum Unfallort

Der Anzeigemodus "Elektronische Seekarte" mit der Darstellung der aquirierten AIS-Ziele WOLTHUSEN, GLOBAL ALLIANCE und AIDALUNA im VDR der SCHLESWIG-HOLSTEIN veranschaulicht den Track der Fähre bis zum Unfallort (vgl. **Abb. 24**).
