Bundesstelle für Seeunfalluntersuchung
Federal Bureau of Maritime Casualty Investigation
Bundesoberbehörde im Geschäftsbereich des Bundesministeriums
für Verkehr, Bau und Stadtentwicklung

**Summarischer
Untersuchungsbericht 474/09**

**Segelyacht DEN BLÅ
Mensch über Bord mit Todesfolge
am 4. November 2009 auf der Kieler Förde**

15. Juni 2010

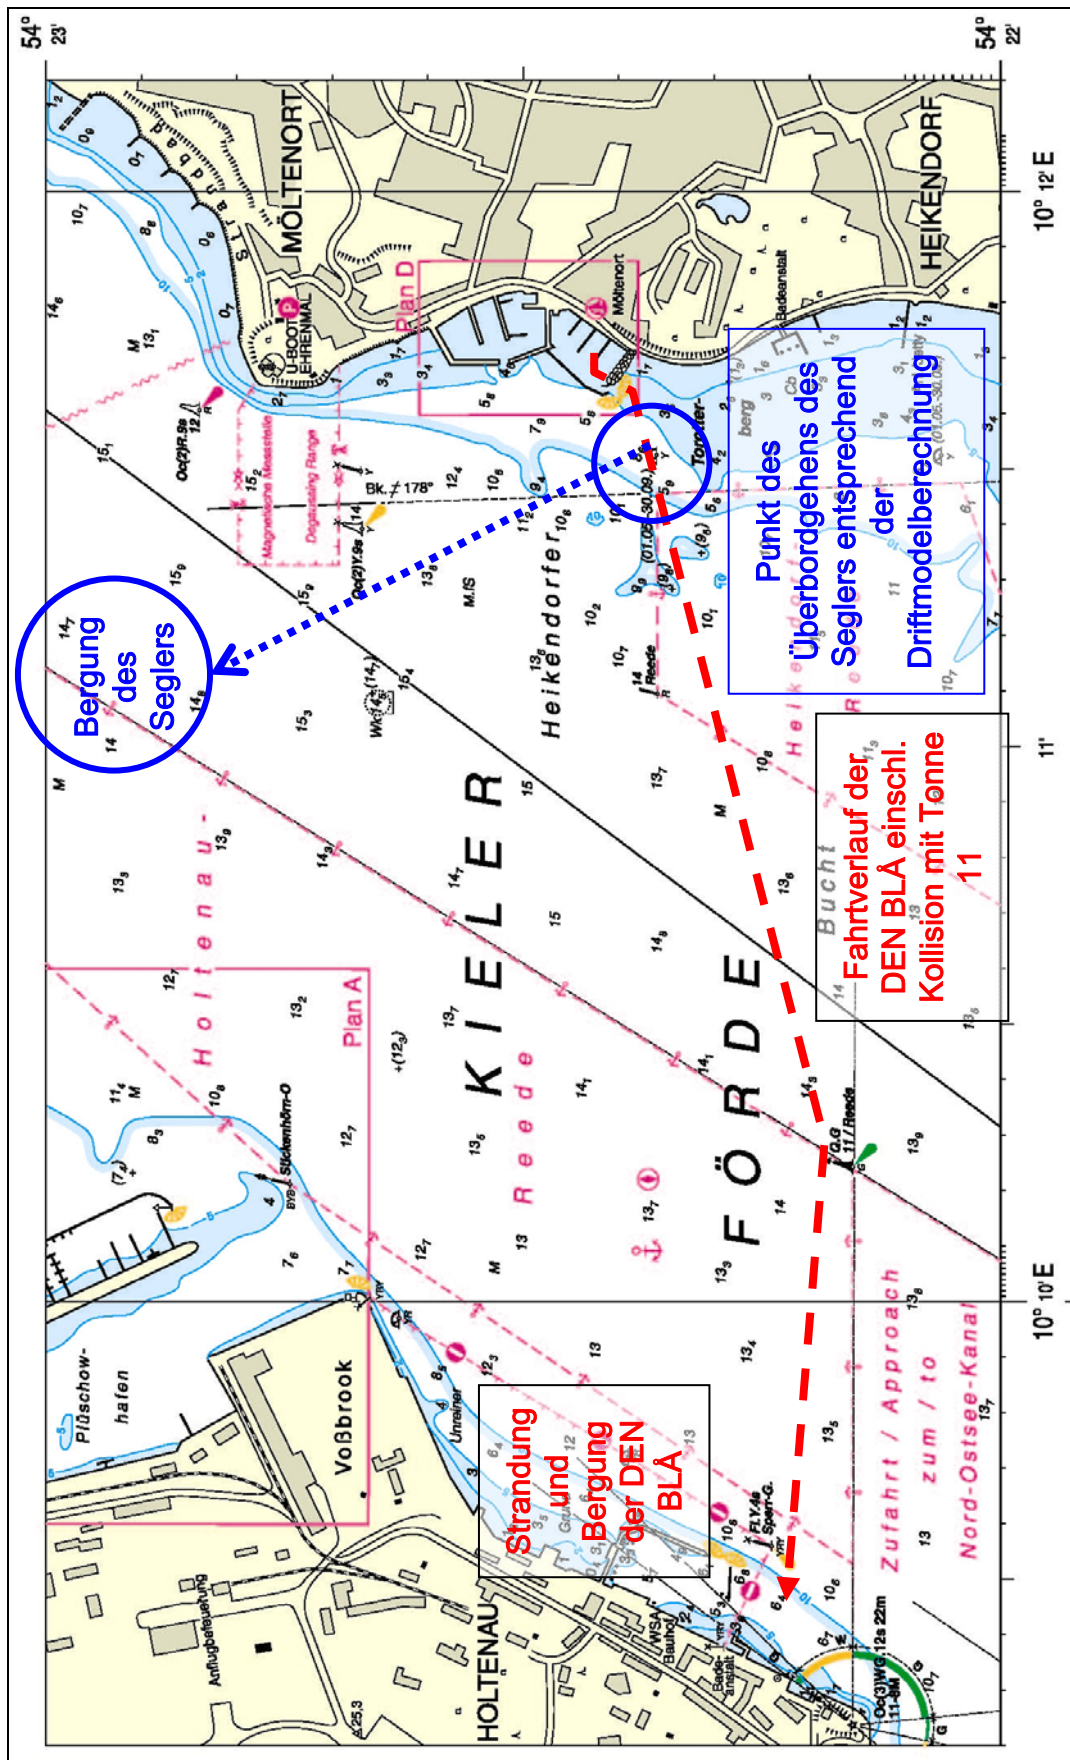
Abbildung 3: Darstellung des Unfallverlaufs

Am Bug des Bootes wurden Spuren einer Kollision festgestellt. Die dort gefundene grüne Farbe wurde mit einer Farbprobe der Fahrwassertonne 11 durch das Landeskriminalamt verglichen. Demzufolge ist es sehr wahrscheinlich, dass die DEN BLÅ eine Kollision mit dieser Tonne hatte, welche den Kurs der unbemannten Yacht so änderte, dass sie schließlich gegen 01:30 Uhr in der Nähe der Liegeplätze der Bereitschaftsschlepper in Holtenau strandete. Der Unfallverlauf stellt sich entsprechend wie in Abbildung 3 dar.

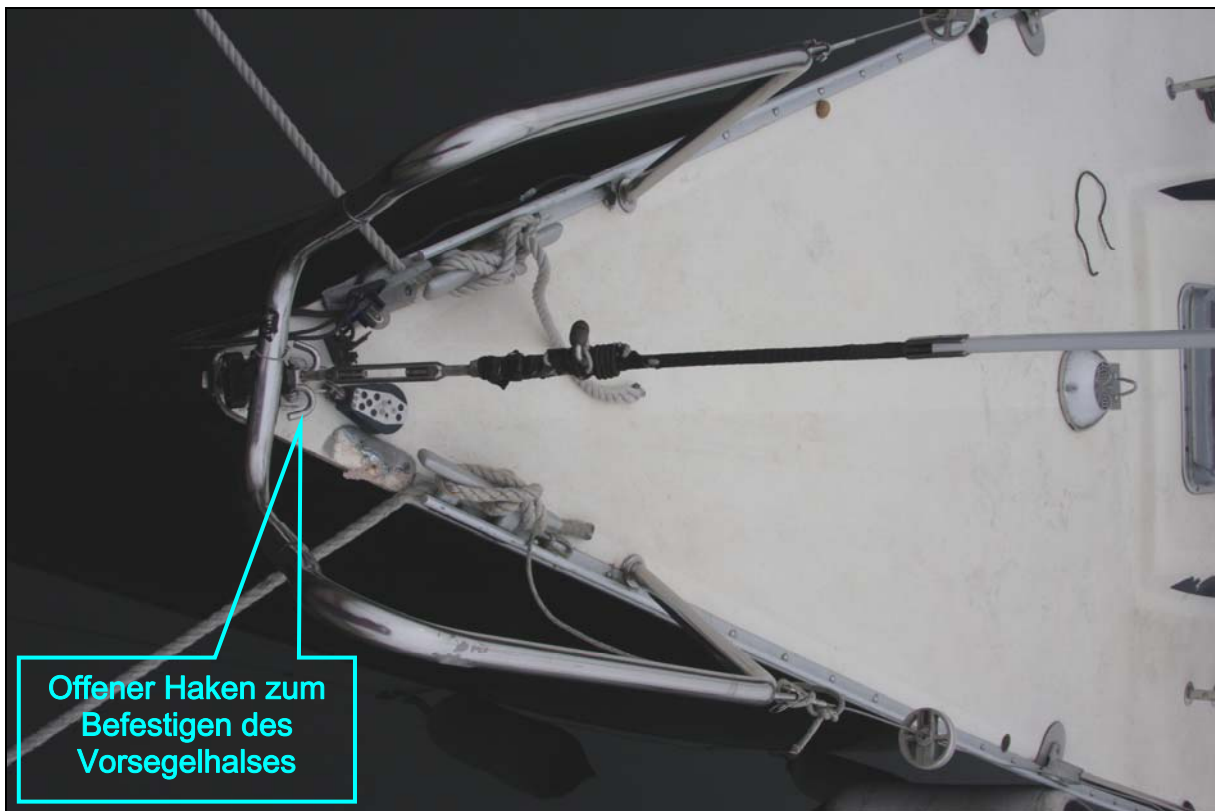
Der Vorsegelhals wird auf der DEN BLÄ an einem nach unten offenen Haken befestigt (siehe Abbildung 4). Der Vorsegelhals wurde also nicht mit einem Schäkel oder Karabinerhaken sicher gehalten.

Abbildung 4: Befestigung des Vorsegels

Ebenso wenig konnte durch die BSU der genaue Unfallhergang abschließend aufgeklärt werden. Fest steht, dass bei Auffinden der Segelyacht die Vorsegelhalskausch nicht eingehakt war. Die BSU geht insoweit davon aus, dass der Segler, als er das Segel fast hoch gezogen hatte, bemerkte, dass auf dem Vorschiff Etwas unklar war, zum Beispiel dass das Unterliek aufgrund der nicht eingehakten Vorsegelhalskausch im starken Wind heftig schlug.

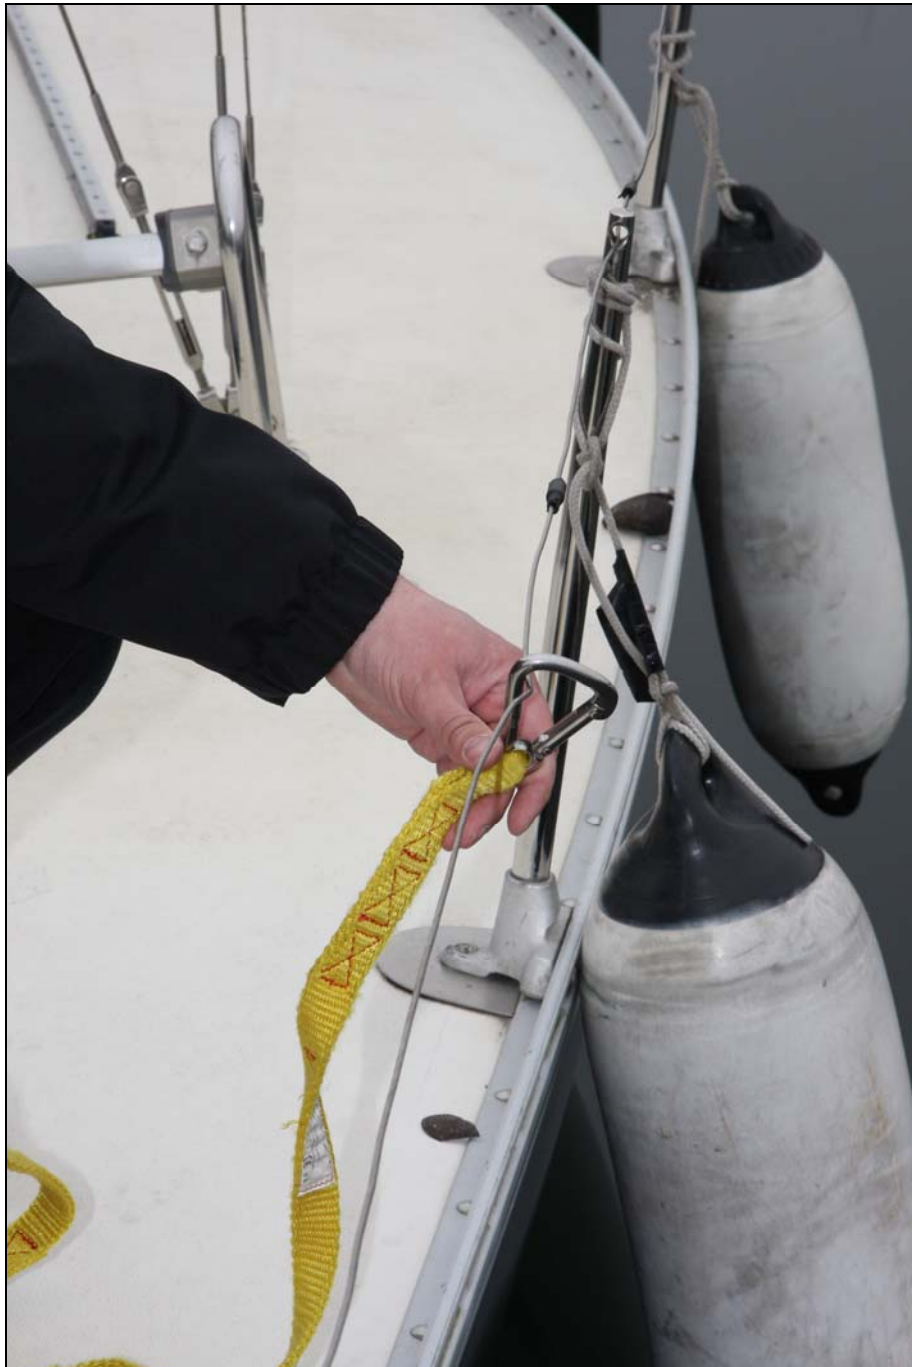
Der Ruck seines Sturzes wurde über den Karabinerhaken der Sicherungsleine auf den Relingsdraht übertragen, so dass hier ein deutlicher Knick im Draht entstand (Abbildung 5 und Abbildung 6). Der Schäkel als Verbindungsstück zum achteren Gurtband fehlte (Abbildung 8). Das Endstück des Relingsdrahtes (Terminal) zeigte keine Beschädigungen. Der gesamte Relingsdraht der Backbordseite war durch die Relingsstützen heraus gezogen und hing vorn ins Wasser (siehe Abbildung 8 bis Abbildung 10). Die Höhe des Relingsdrahtes über Bootsdeck beträgt ca. 45 cm und entspricht somit den empfohlenen Vorgaben².

Abbildung 5: Entstehung des Knicks im Draht der Reling

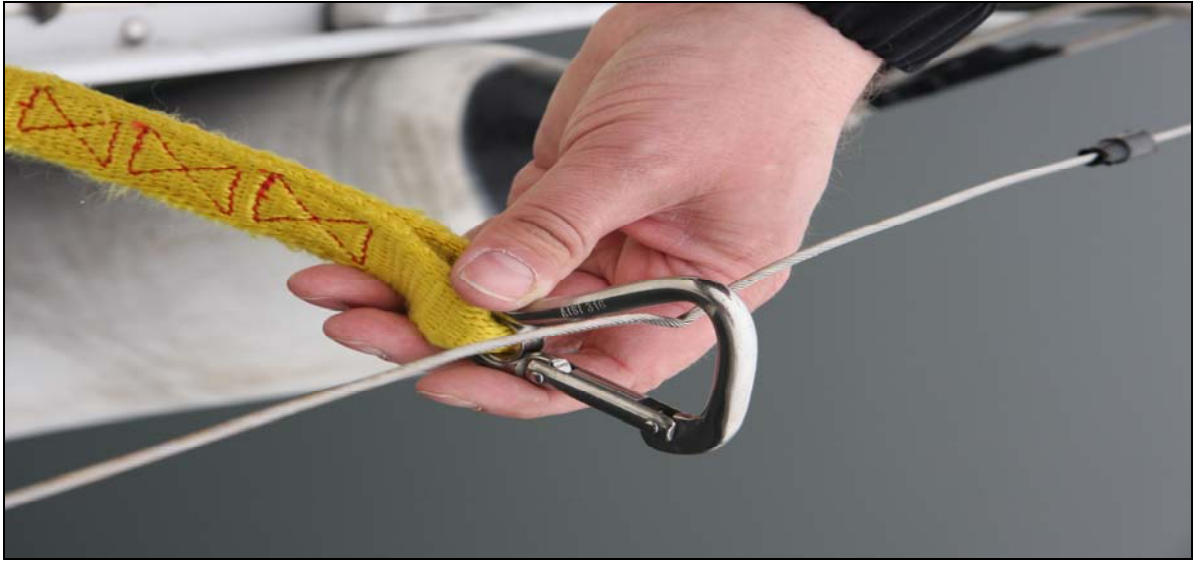
Abbildung 6: Am Relingsdraht eingepickte Sicherungsleine

Während bei Schiffen mit mehreren Personen an Bord, außenbords Gefallene unter Umständen durch die eigene Besatzung gerettet werden können, enden die Unfälle, bei denen Einhandsegler das Fahrzeug auf See unfreiwillig verlassen, fast immer tödlich. Das primäre Ziel muss folglich darin bestehen, nicht über Bord zu gehen. Das wird durch Tragen von Sicherheitsleinen und das Einpicken an Strecktaue verhindert. Hierzu werden in der Regel Strecktaue, aus Draht oder aus Gurtband an Deck angebracht, die durchgehend von Heck bis Bug genutzt werden können, ohne das man sich „umpicken“ muss. Keinesfalls sollte hierzu die Reling verwendet werden, zumal wenn sie nicht als „feste“ Reling konstruiert ist.

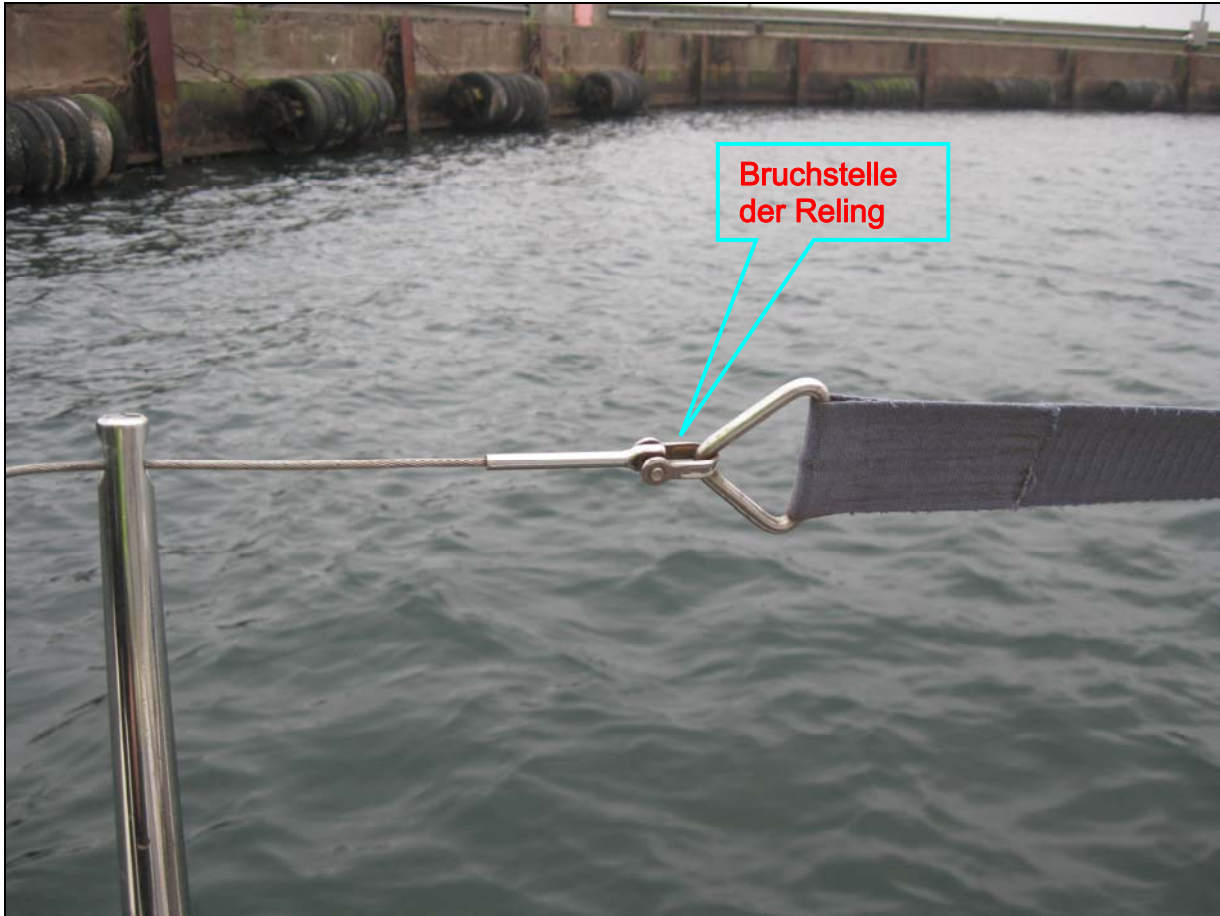
Abbildung 8: Befestigung der Reling achtern (hier intakte Reling Stb.)

Es ist möglich, dass der Schäkelbolzen (Abbildung 9) am Ende des Relingsdrahts (Abbildung 8) unmittelbar brach, und entsprechend das Drahtende sofort durch die Relingsstützen gezogen wurden (Abbildung 10). Es ist aber ebenso möglich, dass der Schäkel noch eine Zeitlang gehalten hat. In diesem Fall wäre der Segler ertrunken, indem er an seiner Sicherungsleine mit dem Boot durchs Wasser gezogen wurde. Eine weitere Möglichkeit ist, dass er bei den rauen Seebedingungen trotz der Rettungsweste, die auslöste und seinen Kopf über Wasser hielt, durch die starke Gischt ertrank. Dies wäre dann dadurch begünstigt worden, dass die Automatikweste über keinen Spritzschutz verfügte.

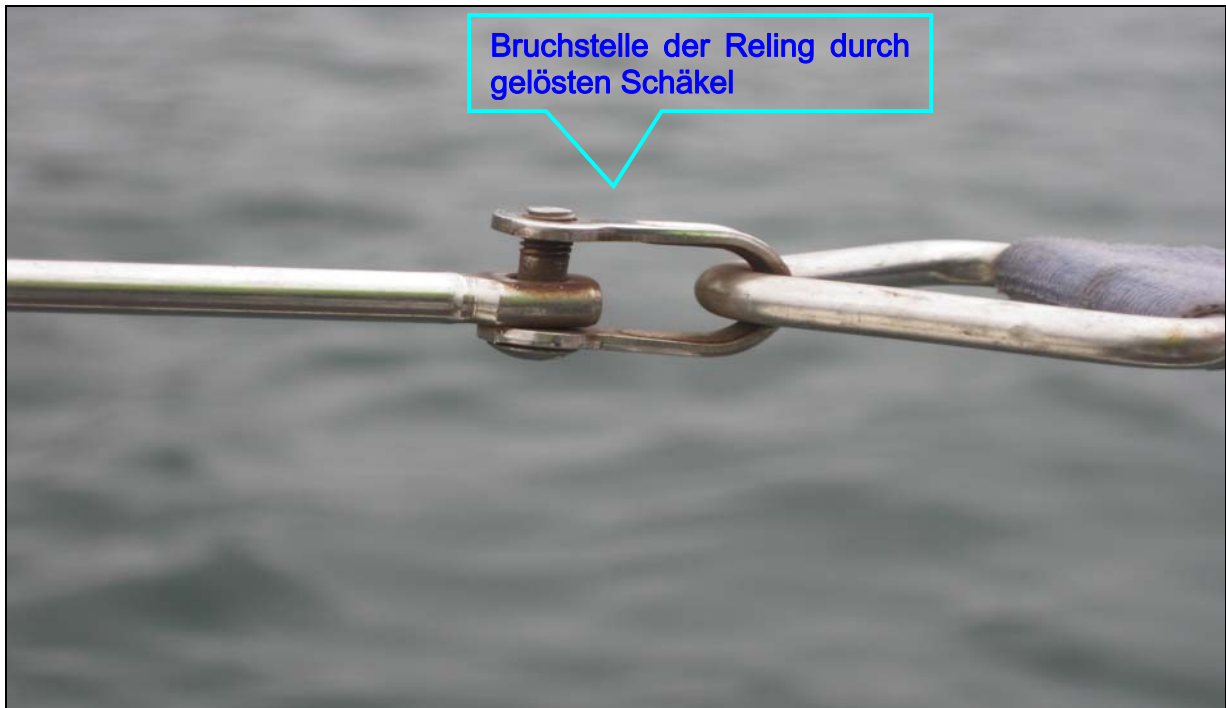
Abbildung 9: Detailansicht des Schäkels (hier intakte Reling Stb.)

Die Entscheidung des Seglers, nachts und insbesondere bei den herrschenden Witterungsbedingungen loszufahren, ist hier unfallursächlich. Diese Entscheidung ist möglicherweise auf den Alkoholkonsum und Übermüdung zurückzuführen. Andererseits liegt die Marina Möltenort unter Land, so dass der südöstliche Wind von dem Segler möglicherweise erst wahrgenommen werden konnte, als er die schützende Bucht bereits verlassen hatte. Zumindest war er professionell genug, sich selbst zu sichern. Warum der Relingsschäkel nicht gehalten hat, konnte nicht ermittelt werden, da er nicht aufgefunden wurde.

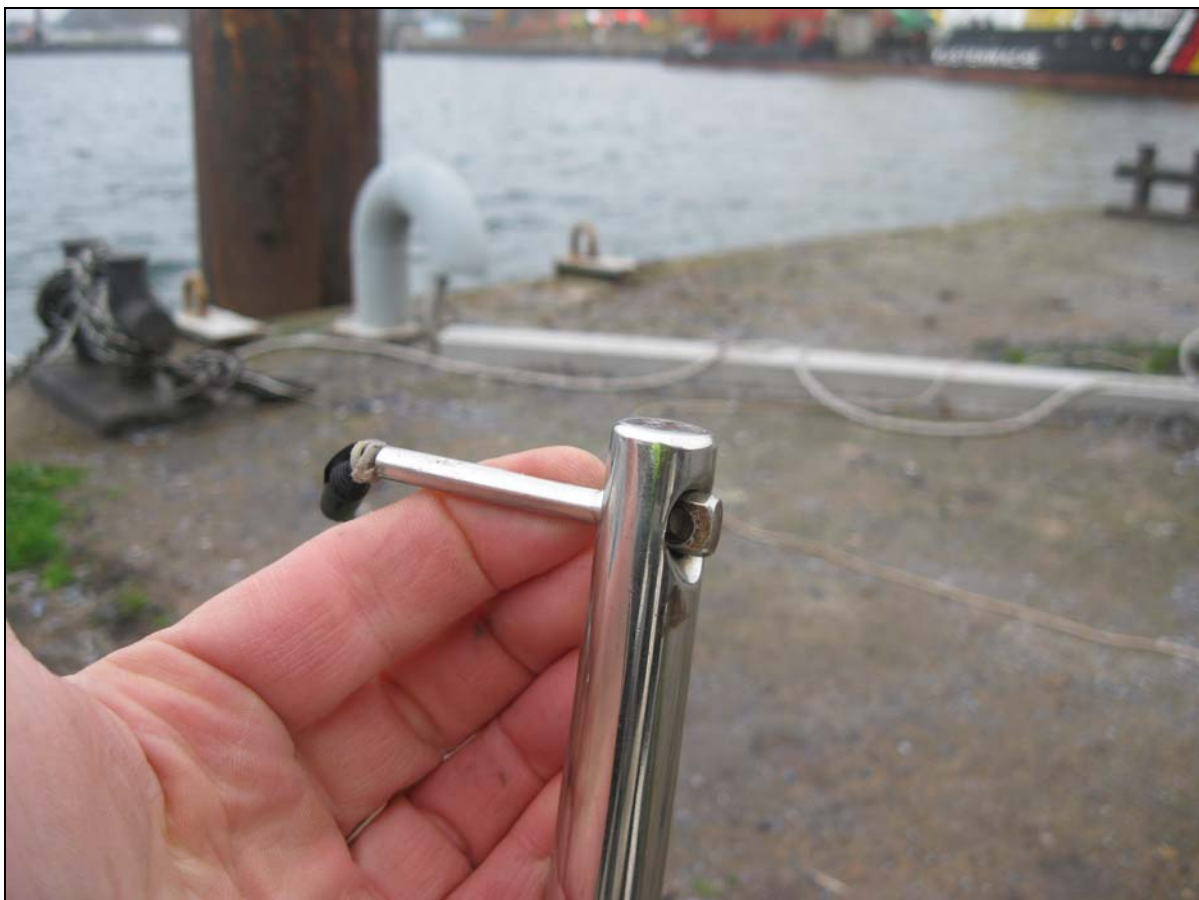
Abbildung 10: Terminal des Relingsdrahtes, durch die Führung der Relingsstützen passend

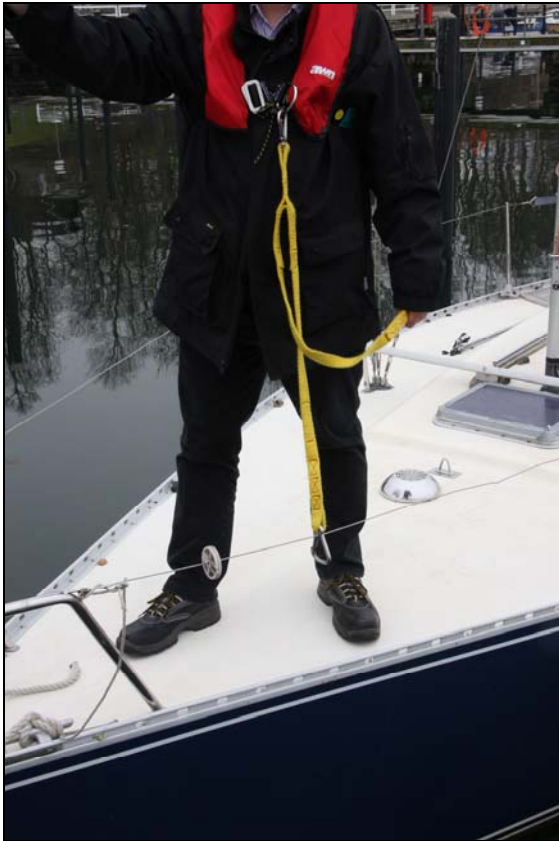
Abbildung 11: Richtige Länge der Sicherungsleine, dabei aber ungünstiger Sicherungspunkt

Infolge dessen ist er wieder nach vorn gegangen, um das Segel zu befestigen. Dafür hakte er seine Sicherungsleine an den Relingsdraht zwischen Bugkorb und erster Relingsstütze. Aus unbekanntem Grund ist er dann über die Reling gestolpert, was aus der Schürfwunde am rechten Bein geschlossen werden kann. Sie befindet sich in der Höhe des Relingsdrahts (siehe dazu Abbildung 11).
