Untersuchungsbericht 478/09

Sehr schwerer Seeunfall

**Überbordgehen eines Seemanns
auf dem CMS EMS TRADER
am 4. November 2009
im Hamburger Hafen**

15. Dezember 2010

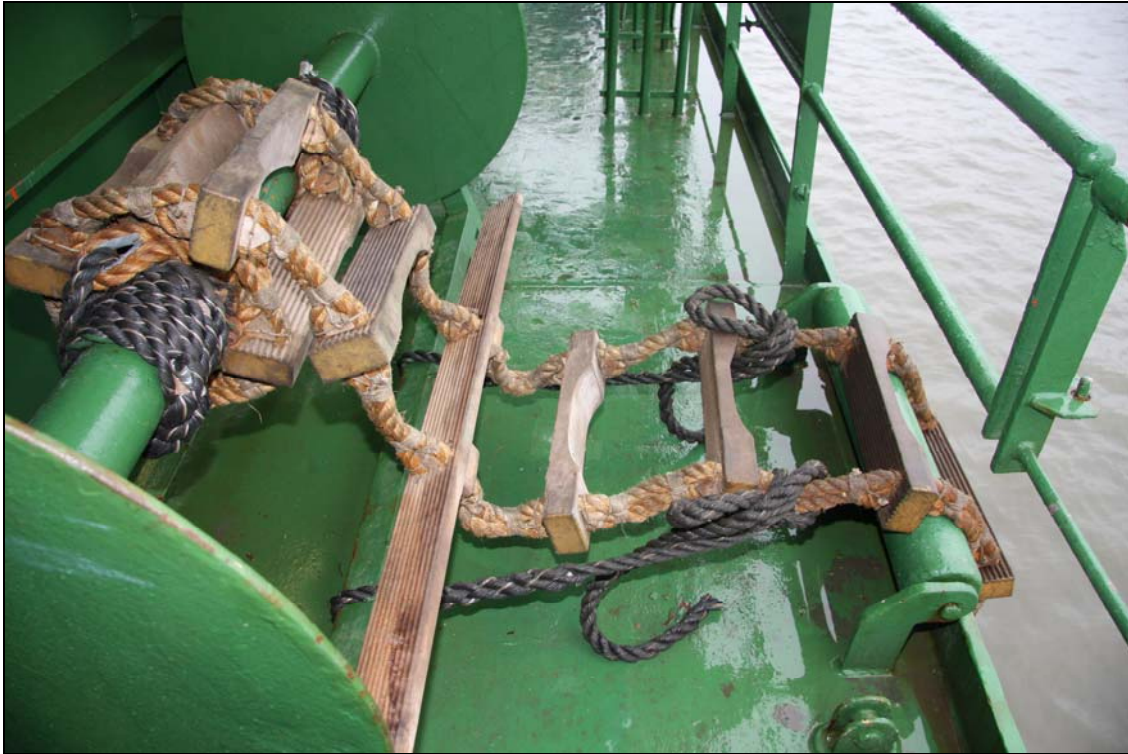
Abbildung 3: Ausgebrachte und gesicherte Lotsenleiter an Steuerbord, vorgefundener Zustand am Unfalltag

Zwischenzeitlich war der später Verunglückte an der Lotsenstation eingetroffen, wo er seinen Helm und sein UKW-Gerät auf einem Lukensüll ablegte. Er trug einen Arbeitsoverall, darüber eine dünne Regen hose sowie eine wattierte Arbeitsjacke in signalorange und Sicherheitsstiefel. Um den Kopf hatte er turbanartig ein schwarzes T-Shirt gebunden. Er wartete nicht auf den anderen Decksman von achtern, sondern brachte die Lotsenleiter allein aus und sicherte diese mit zwei zusätzlichen Leinen (vgl. Abb. 3).

Die Steuerbord-Lotsenstation wurde den Angaben der Besatzung zufolge nach dem Unfall wie folgt vorgefunden: Die Leiter war klargemacht und gesichert (vgl. Abb. 3). Die Lotsenpforte war nach innen geöffnet und die Plattform fehlte. Die drei Relingsstützen waren an der üblichen Stelle abgestellt (vgl. Abb. 12). Helm und Funkgerät des Verunglückten lagen auf dem Lukensüll links oberhalb der Relingsstützen (vgl. Abb. 13). Das Funkgerät war auf den Bordkanal 17 eingestellt.

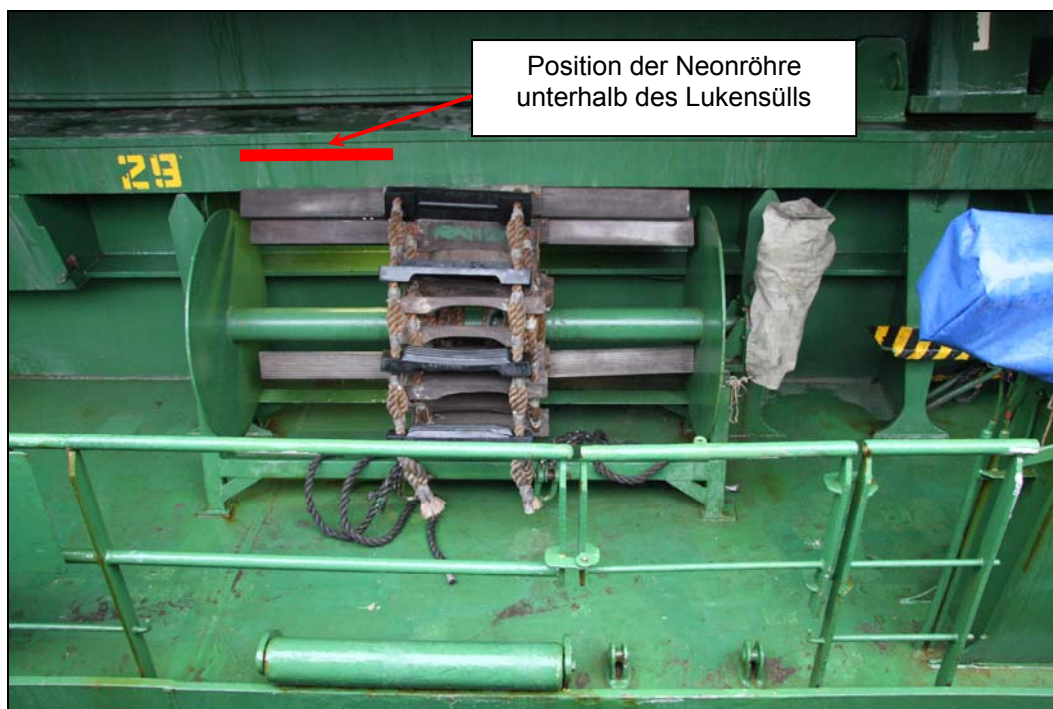
Abbildung 10: Beleuchtung oberhalb der Haspel

Die Lotsenstation wird mittels einer Neonröhre, die unterhalb des Lukensülls über der Haspel angebracht ist, indirekt beleuchtet (vgl. Abb. 10).

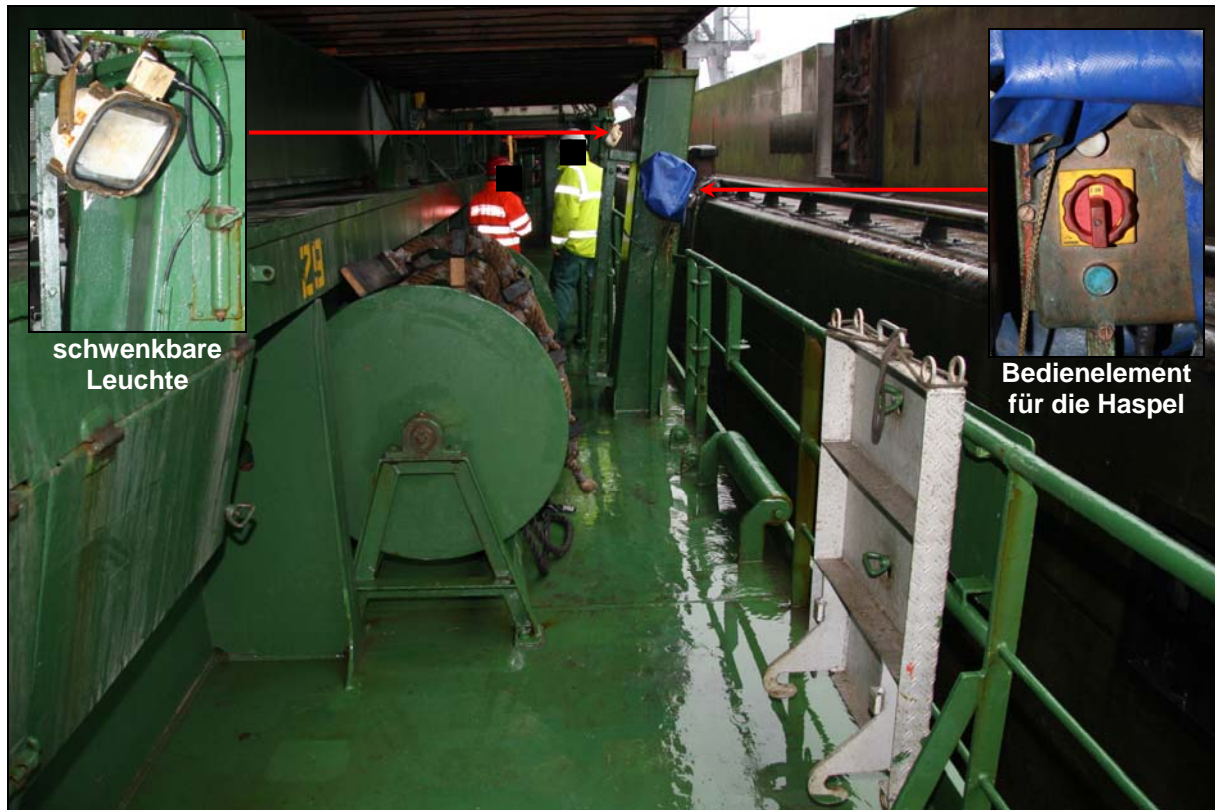
Abbildung 11: Weitere Beleuchtung der Lotsenstation

Jeweils zu den Aufbauten hin ist zusätzlich eine schwenkbare Leuchte angebracht, die auf die Lotsenstation ausgerichtet werden kann (vgl. Abb. 11). Zum einen trifft der von dieser Leuchte ausgehende Lichtstrahl zunächst auf den Pfeiler, an dem das Bedienelement für die Haspel befestigt ist. Zum anderen wird der Arbeitsbereich beim Einhängen der Plattform auch durch den Arbeitenden abgeschattet.

Weitere Lichtquellen sind nicht vorhanden. Die schwenkbare Leuchte war am Unfalltag betriebsbereit, jedoch weder auf die Lotsenstation ausgerichtet noch angeschaltet.

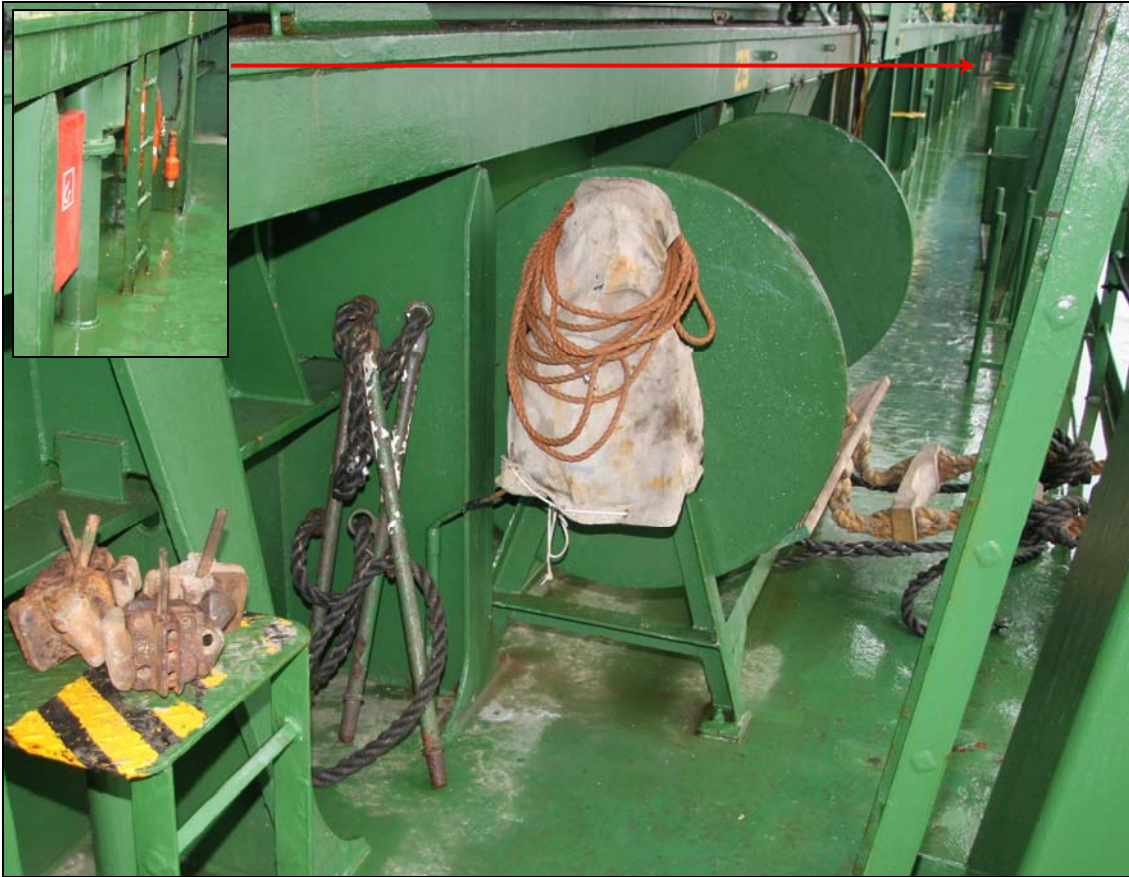
Abbildung 12: Steuerbord-Lotsenstation am Unfalltag

In Richtung der Aufbauten wurden Rettungsmittel in Form eines Rettungsringes mit selbstauslösender Leuchte vorgehalten (vgl. Abb. 12).

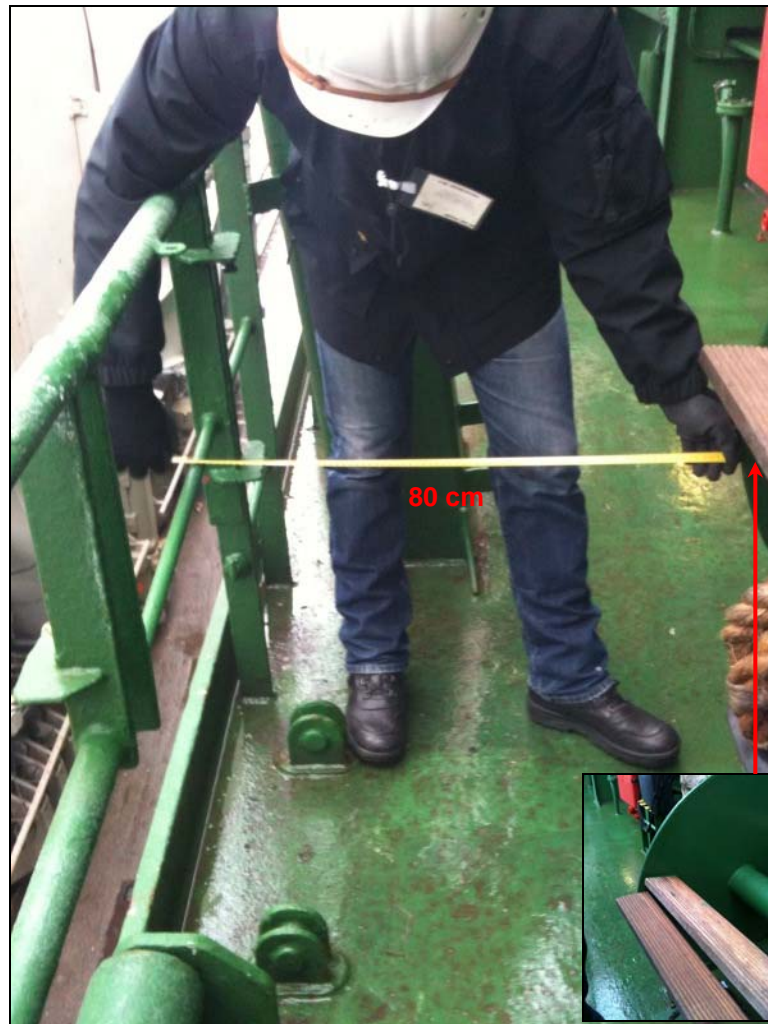
Abbildung 14: Durchgang zwischen Haspel und Reling an der Steuerbord-Lotsenstation

Die Durchgangsbreite zwischen der Haspel und der Lotsenpforte beträgt 80 cm. Dieser Wert wird bei aufgetrommelter Lotsenleiter durch überstehende Spreizlatten noch reduziert (vgl. Abb. 14).

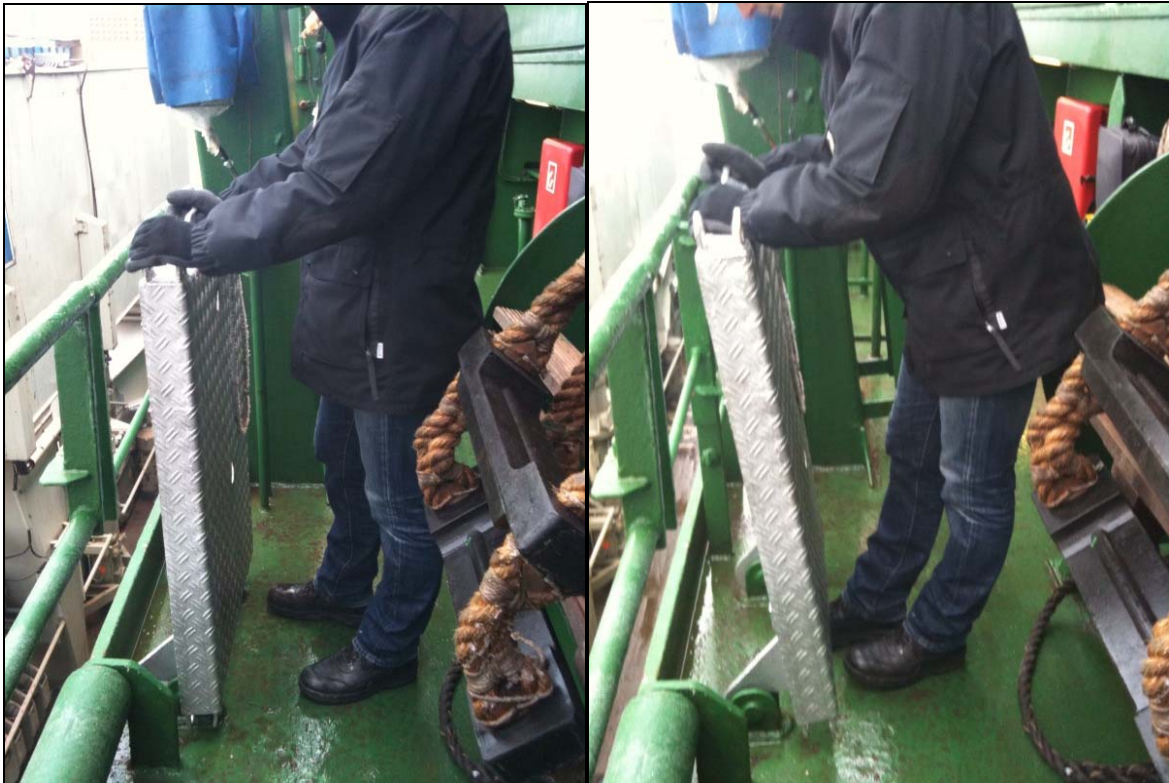
Abbildung 15: Bewegungsspielraum beim Einhängen der Plattform an Steuerbord

Beim Einhängen der Plattform bleibt nur wenig Bewegungsspielraum für das Besatzungsmitglied. Eine vorbeugende Bewegung kann leicht zu einem unbeabsichtigten Anstoßen an der Haspel führen (vgl. Abb. 15).

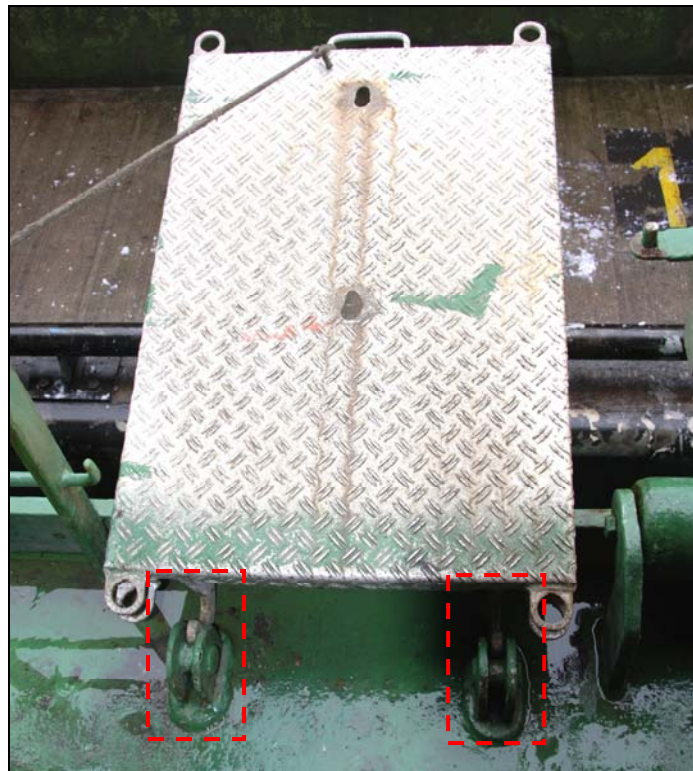
Abbildung 16: Fehlerhaft eingesetzte Plattform

Des Weiteren ist es möglich, eine fehlerhaft eingesetzte Plattform zu fieren, ohne dass die Greifhaken in die dafür vorgesehenen Befestigungen einrasten (vgl. Abb. 16). Dieser Fehler ist aus einer stehenden Position nur bei genauem Hinsehen zu erkennen.

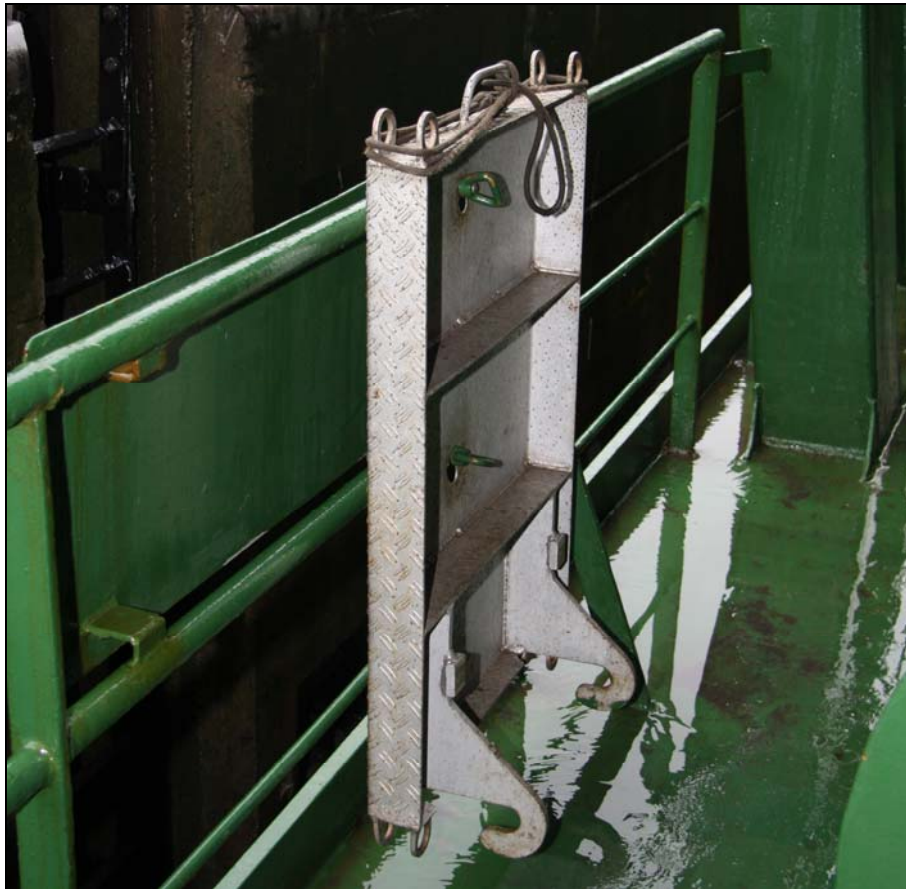
Abbildung 26: Stauposition der Plattform

Er haspelte die Lotsenleiter ab und brachte zwei Sicherungsleinen an. Danach löste er die Verschraubung der Plattform (vgl. Abb. 26). Diese Arbeit nimmt wenige Minuten in Anspruch.
