Bundesstelle für Seeunfalluntersuchung
Federal Bureau of Maritime Casualty Investigation
Bundesoberbehörde im Geschäftsbereich des Bundesministeriums
für Verkehr, Bau und Stadtentwicklung

Untersuchungsbericht 496/09

Sehr schwerer Seeunfall

**Strandung mit Wassereinbruch
am 21. November 2009
südlich São Miguel/Azoren und
konstruktiver Totalverlust des
MS S.GABRIEL**

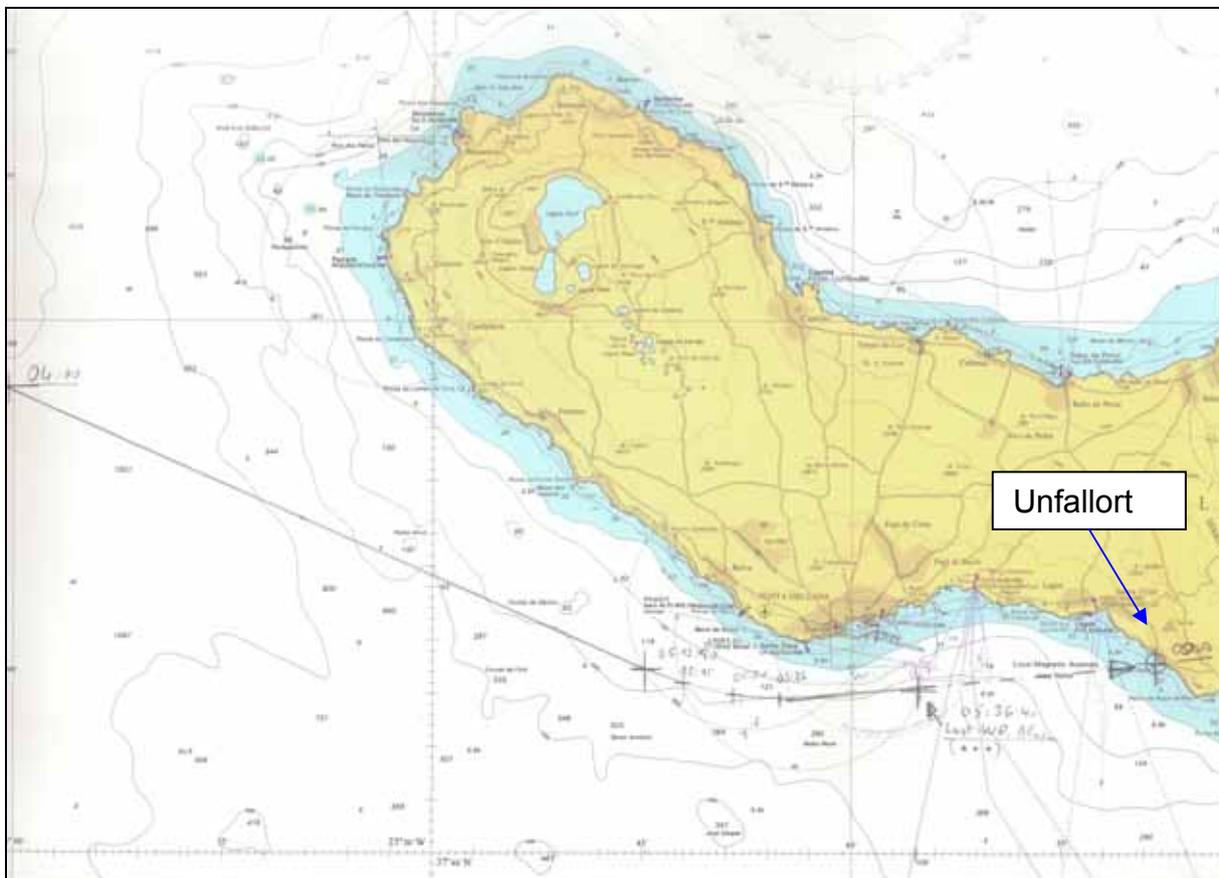
Abbildung 3: Strandungsort

Die letzte aufgezeichnete Kursänderung fand um 05:26 Uhr südlich vom Flughafen Ponta Delgada statt. Das Auflaufen erfolgte um 05:59 Uhr mit gleichbleibender Fahrt von 12,3 kn auf der eingezeichneten Position (siehe Abbildung 3).

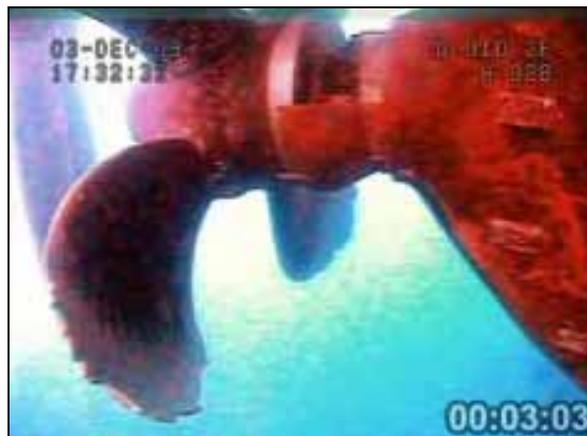
Abbildung 4: Schäden am Propeller

Nach der Bergung wurde am 6. Dezember 2009 auf Grundlage einer Taucheruntersuchung ein Schadensbericht durch den Germanischen Lloyd erstellt. Danach waren die Bodenplatten von Spant 10 bis Spant 140 im Bereich des Bilgenkiels Backbord bis Steuerbord durch Beulen, Löcher und Risse beschädigt. Die größte Ausdehnung eines Risses wurde bei Spant 85 auf Steuerbord-Seite mit einer Länge von 1500 mm festgestellt.

Beschädigungen des Schiffsrumpfes im Maschinenraumbereich sind nicht gefunden worden. Der Maschinenraum wurde nach den VDR-Audio-Aufzeichnungen gleichwohl ca. 1 Std. und 48 Min. nach der Grundberührung als geflutet gemeldet. Wie der Maschinenraum geflutet wurde, konnte nicht ausreichend geklärt werden, da bis zur Erstellung dieses Untersuchungsberichtes noch keine Dockung stattgefunden hat. Für die Beurteilung der Schäden standen lediglich Unterwasserfilmaufnahmen, die im Hafen von Ponta Delgada erstellt wurden, zur Verfügung.

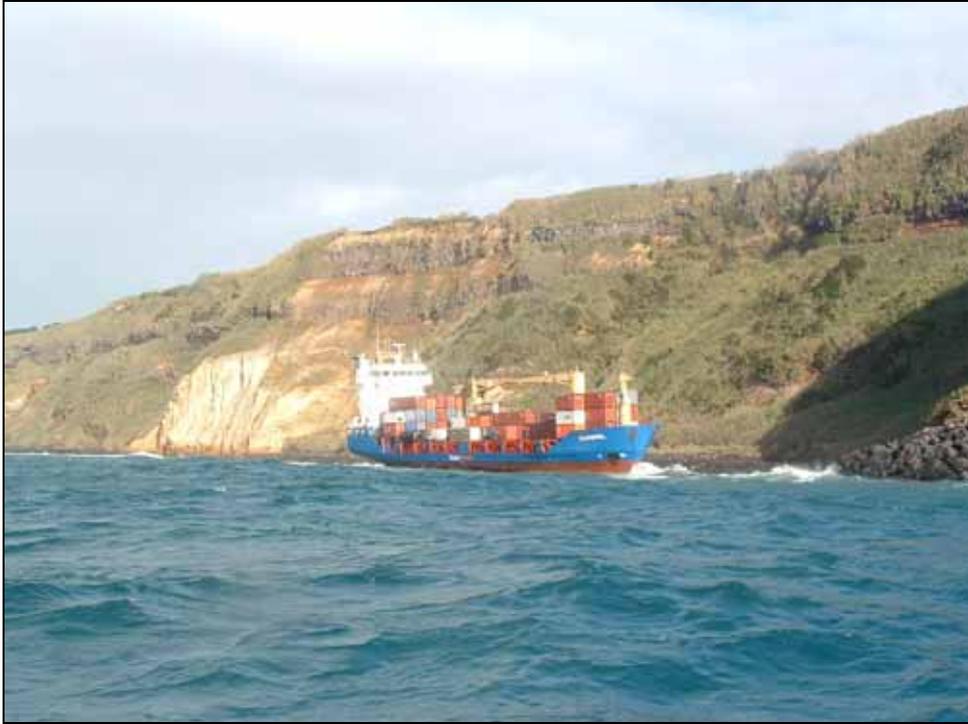
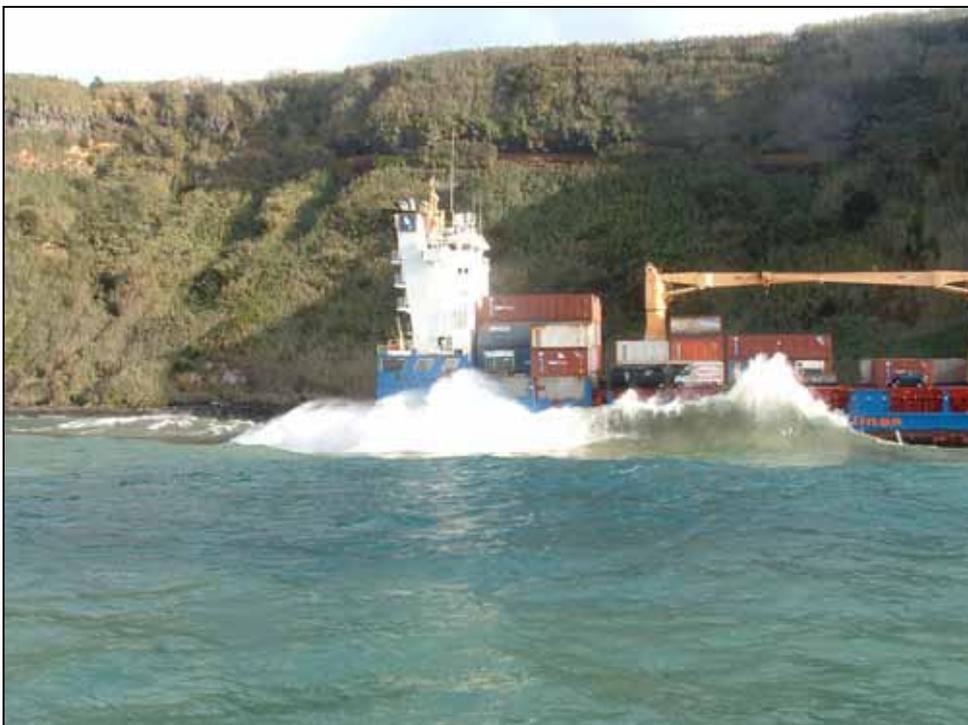
Auf beiden Fotos sind im Hintergrund die hohen Erhebungen der Insel zu erkennen. Das Fahrzeug liegt extrem hoch und sehr dicht unter Land, schon weit hinter der Brandungszone auf dem felsigen Grund, auf.

ausreichend durchgeführt, sonst wären die großen Felserrhebungen der Insel São Miguel (vgl. Abbildung 11 und Abbildung 12), die auf dem Kurs der S.GABRIEL lagen, visuell und auch per Radar (Abbildung 14) rechtzeitig bemerkt worden:

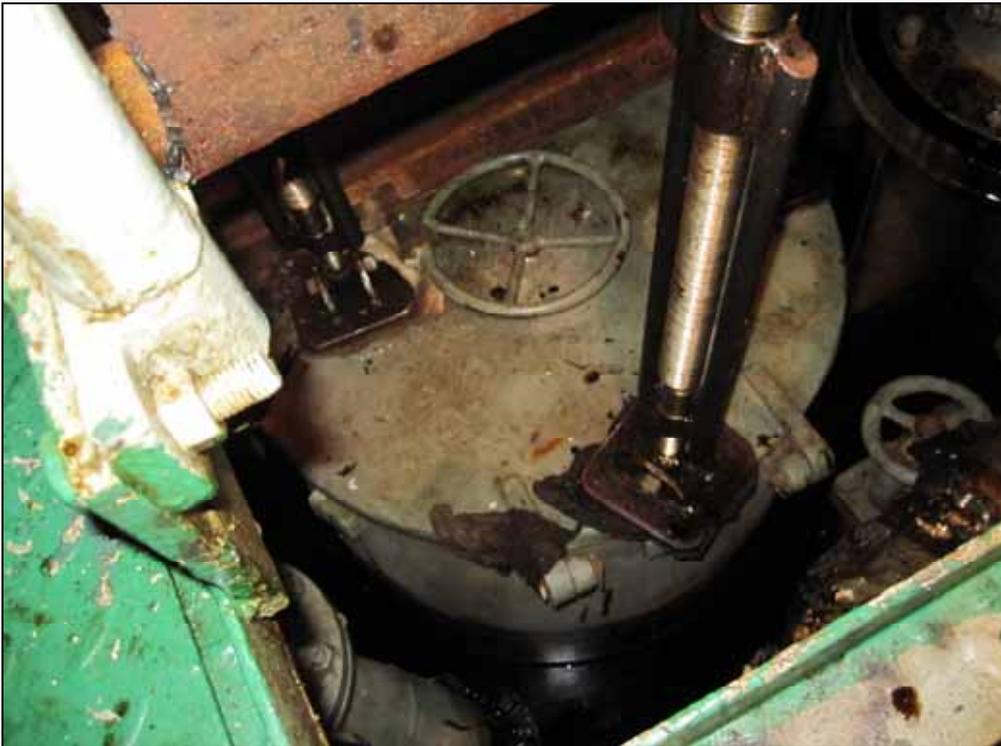
Abbildung 16: Deckelscharnier und Handrad

Im Rahmen der BSU-Besichtigung am 15. Juli 2010 wurde besonders auf die Untersuchung des Maschinenraums Wert gelegt. Der Zugangsdeckel zum Rohrtunnel ist etwas anders als nach obiger Zeichnung gefertigt. Die Scharniere sind einfacher ausgeführt und der Deckel ist oben plan, eine Verstärkung/Erhöhung im Zentrum des Deckels beim Handrad ist nicht vorhanden.

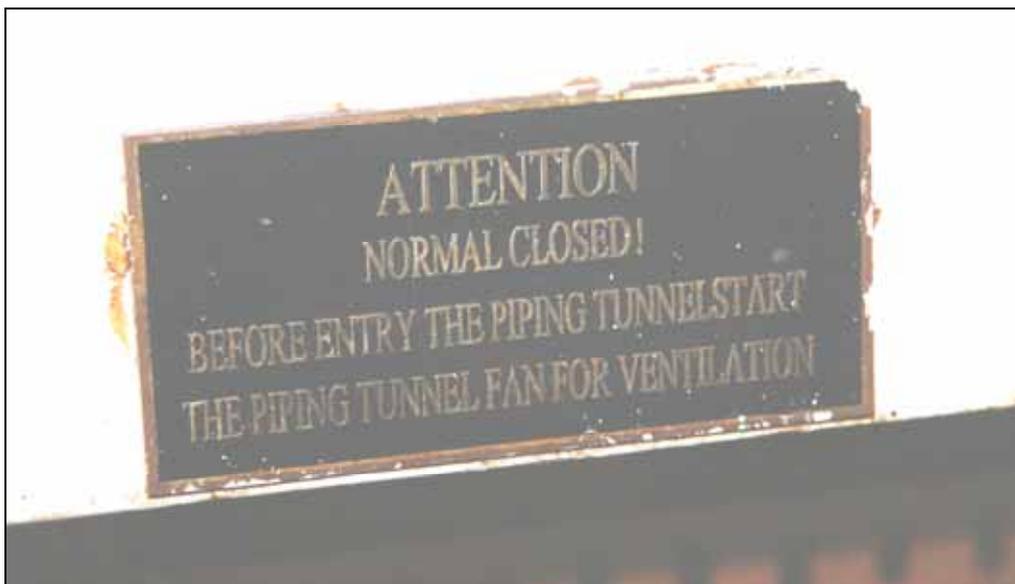
Abbildung 17: Beschriftung oberhalb des Rohrtunneldeckels

Ein Geber für die Fernanzeige über den Öffnungszustand des Deckels ist an der Seite zum Maschinerraumschott hin angebaut, und im Maschinenkontrollraum, an der Überwachungsschalttafel gibt es entsprechende Anzeigelampen über die Stellung des Deckels. Die elektrische Funktion der Fernanzeige konnte im Rahmen der Besichtigung jedoch nicht geprüft werden. Das in dem Schreiben des GL erwähnte Hinweisschild ist mit nachfolgender Beschriftung über dem Einstieg angebracht:

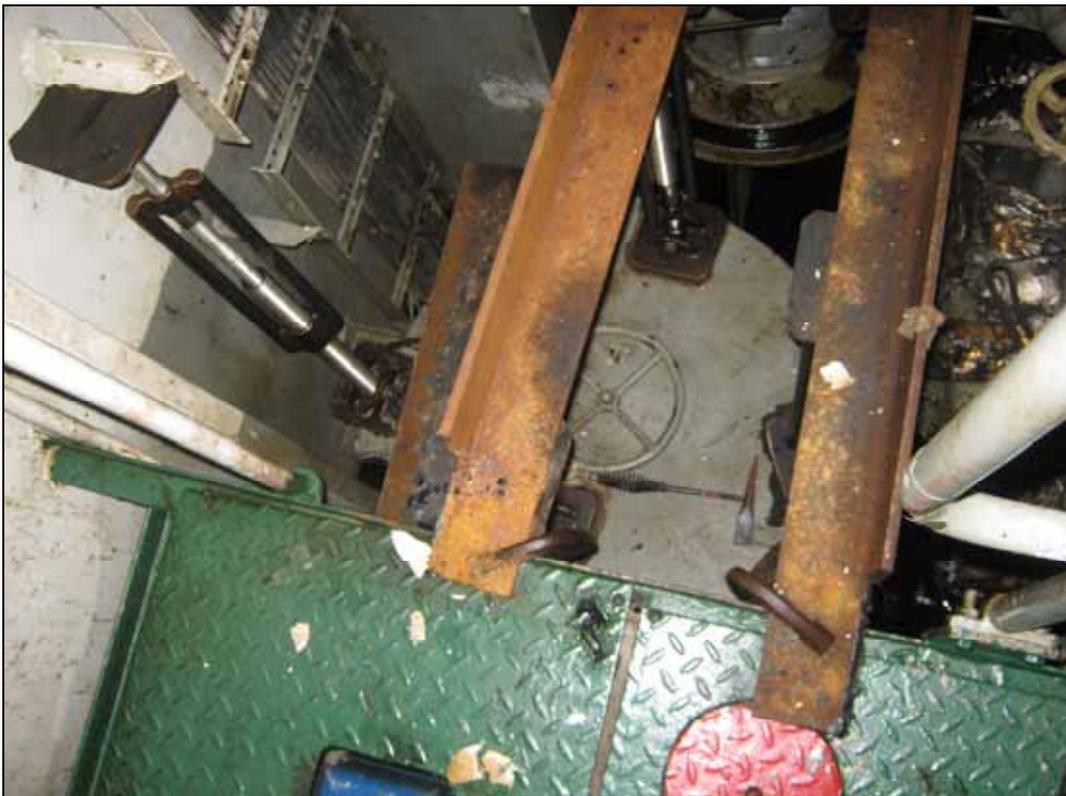
Abbildung 18: Gesicherter Rohrtunneldeckels

Entgegen der Ergebnisse der BSU, dass der Rohrtunneldeckel geöffnet war, geht die Reederei des Schiffes davon aus, dass der Wassereintrich im Maschinenraum durch die Leckölleitungen entstanden sei. Einige der Öltanks im Bereich des

Maschinenraumes wurden durch die Grundberührung beschädigt. Hierdurch wurden die Öl-/Wassergemische über die verschiedenen Leckölleitungen in den Maschinenraum gedrückt. Das eintretende Öl-/Wassergemisch hat den Chief auch dazu veranlasst, die Lenzung einzustellen, um einer Ölverschmutzung nach außenbords zu unterbinden. Diese Leitungen wurden bei der späteren Bergung provisorisch abgedichtet, um ein erneutes Fluten des Maschinenraumes zu verhindern. Der Einstieg in den Rohrtunnel war zum Zeitpunkt der Standung geschlossen. Der Deckel wurde lediglich für die Schleppreise zusätzlich aus Sicherheitsaspekten mit vier Spanschrauben gesichert.

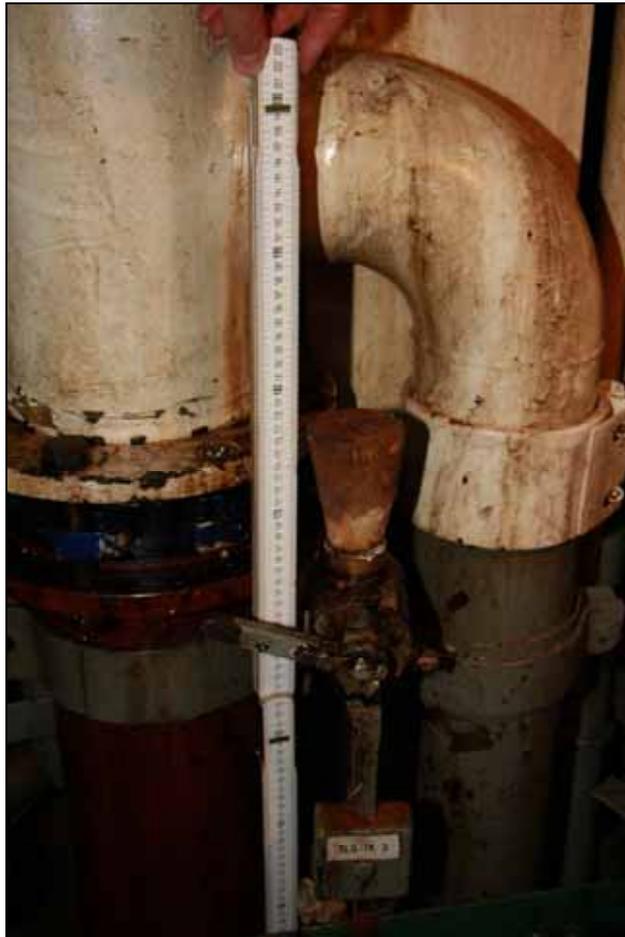
Abbildung 19: Peilrohrventil geschlossen

Bei der Besichtigung am 15. Juli 2010 wurden die Angaben der Reederei überprüft und Leckagen bzw. abgedichtete Beschädigungen im Leckölleitungssystem wurden vor Ort nicht entdeckt. Lediglich zwei Peilrohrventile waren zusätzlich mit Leckpfropfen gesichert, da hier trotz geschlossenen Peilrohrventilen geringe Mengen Wasser-Ölgemisch austraten:

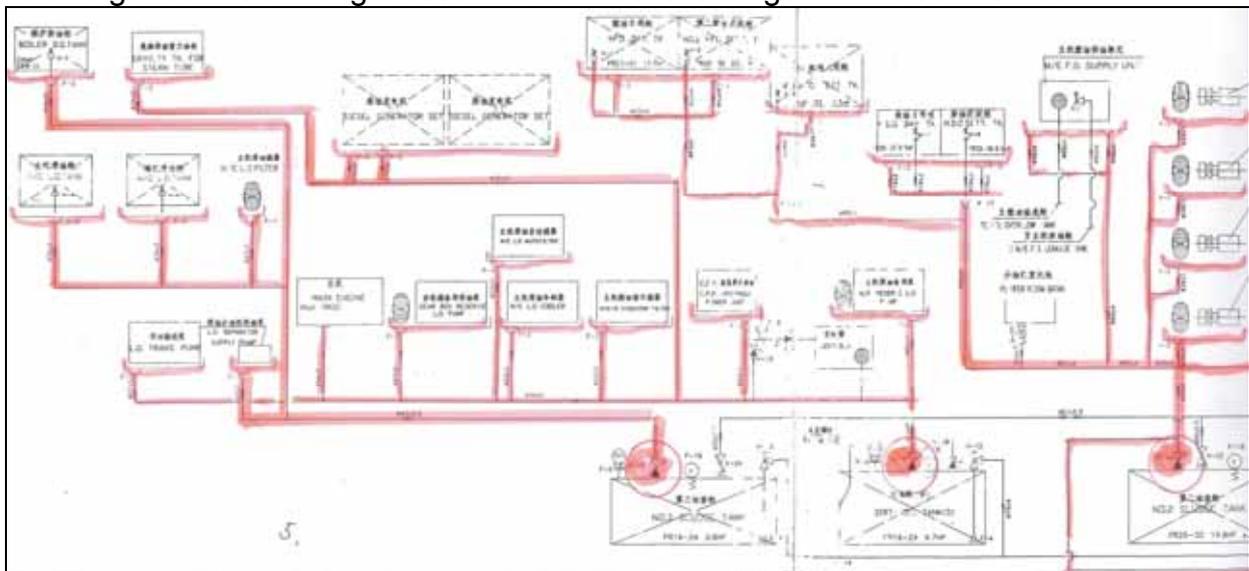
Abbildung 20: Leckölleitung Diagramm

Diesen Argumenten der Reederei kann die BSU sich nicht anschließen. Dazu nachfolgender Zeichnungsausschnitt der Leckölleitungen im Maschinenraum :

Alle Rohrleitungen der offenen Ölauffangwannen sind über die Rückschlagventile (V-16, V-15, V-14), hier mit rotem Kreis, in drei Tanks (No.3 Sludge Tank, Dirty Oil Tank und No.2 Sludge Tank) geführt. Folgt man der Reederei, dass das Rückschlagventil der erwähnten Schweröldrainageleitung temporär verklebt gewesen sei, so hätte, um die Berechnungen zu erfüllen, zusätzlich noch ein weiteres Rückschlagventil der anderen zwei nicht Schwerölleitungen versagt haben müssen, da die größte Rohrleitung 60x4 für diesen berechneten Durchfluss zu klein ist. Die Reederei geht von einem Durchmesser von 5,28 cm bzw. Schadensfläche von 22 cm² aus, der innere Durchmesser der Rohrleitung 60x4 beträgt 5,2 cm bzw. die Fläche 21,24 cm². Die Vermutung der Reederei, dass die geprüften Rückschlagventile einem Wasserdruck von 6 m Wassersäule (0,6 bar, bei Tiefgang 6m) nicht aushalten, muss zudem angezweifelt werden.
