Bundesstelle für Seeunfalluntersuchung
Federal Bureau of Maritime Casualty Investigation
Bundesoberbehörde im Geschäftsbereich des Bundesministeriums
für Verkehr, Bau und Stadtentwicklung

Summarischer Untersuchungsbericht 51/09

Kollision zwischen Fischkutter GITTE und Fährschiff SKANIA am 17. Februar 2009 13 Seemeilen östlich von Rügen

1. April 2010

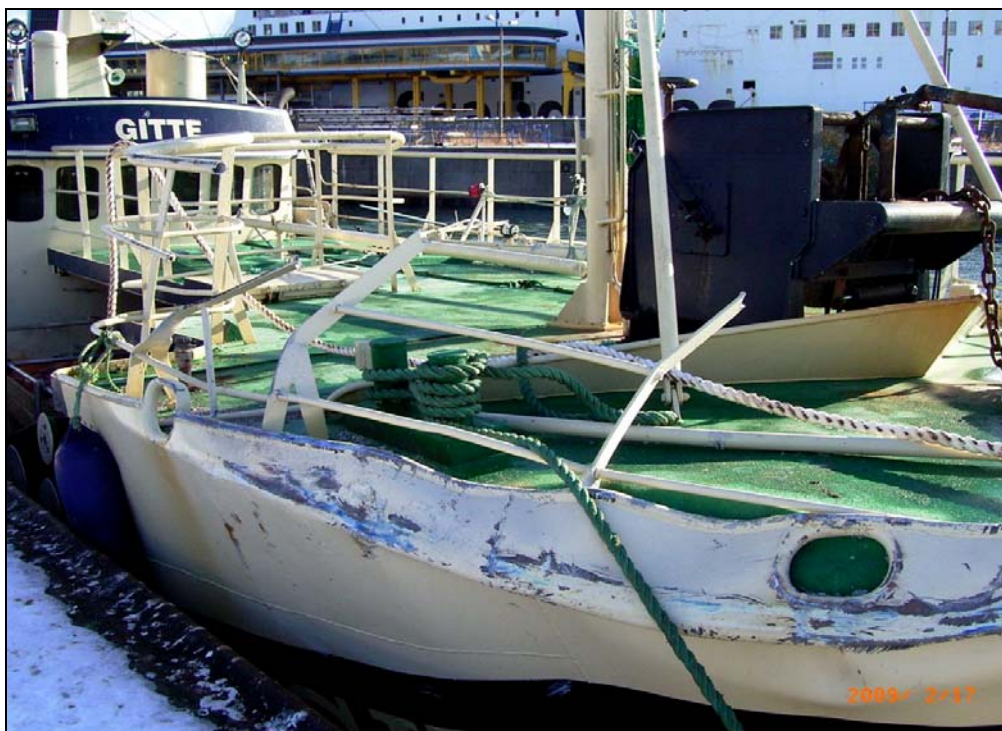
Abbildung 4: Beschädigung Vorschiff FK GITTE

Der Fischkutter wurde durch die Kollision mit der Fähre oberhalb der Wasserlinie nicht unerheblich beschädigt, blieb allerdings fahrtüchtig. Das Schanzkleid wurde am Vorschiff auf Steuerbordseite auf einer Länge von ca. 3 Metern eingedrückt. In diesem Bereich wurden ca. 5 Meter Reling zerstört (vgl. **Abb. 4**). Außerdem wurde u.a. die Ankerwinde beschädigt und die Anker-ausrüstung ging verloren. Im Bereich des Brückenhauses gab es weitere „Blechschiäden“. Der Signalmast auf dem Vorschiff brach ab.

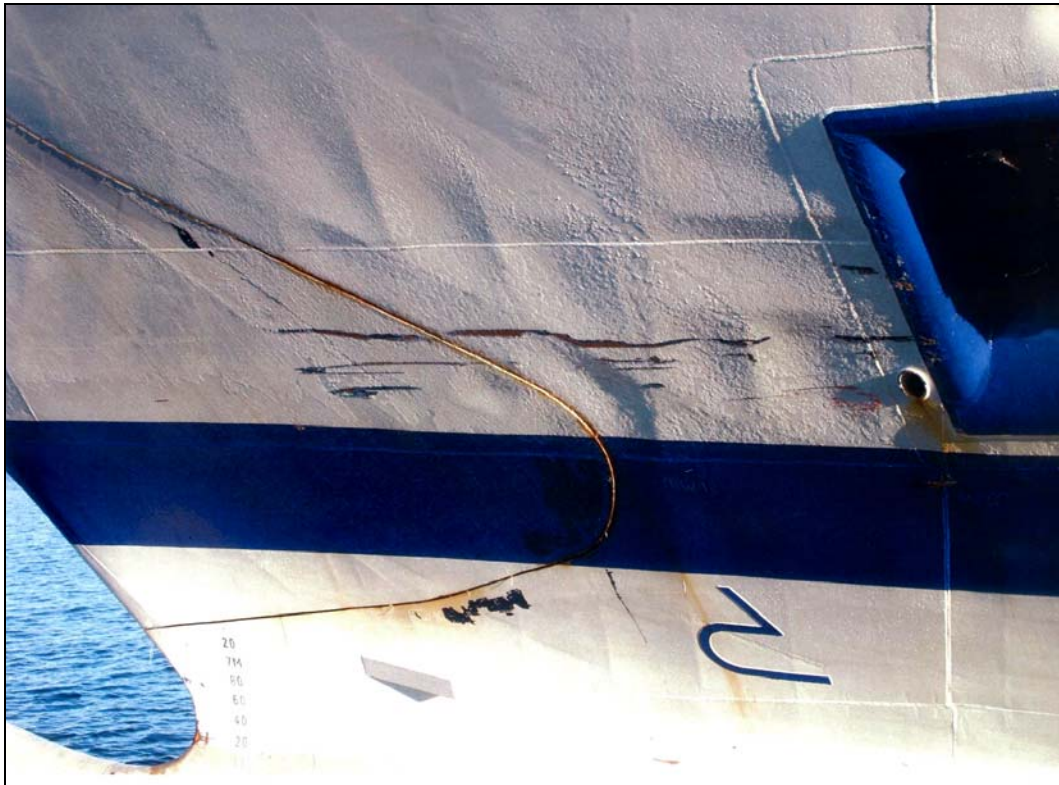
Abbildung 5: Farbabschürfungen Vorsteven FS SKANIA⁹

Die Fähre blieb abgesehen von einigen Farbabschürfungen und Schrammen auf der Backbordseite des Vorstevens frei von Beschädigungen (vgl. **Abb. 5**).

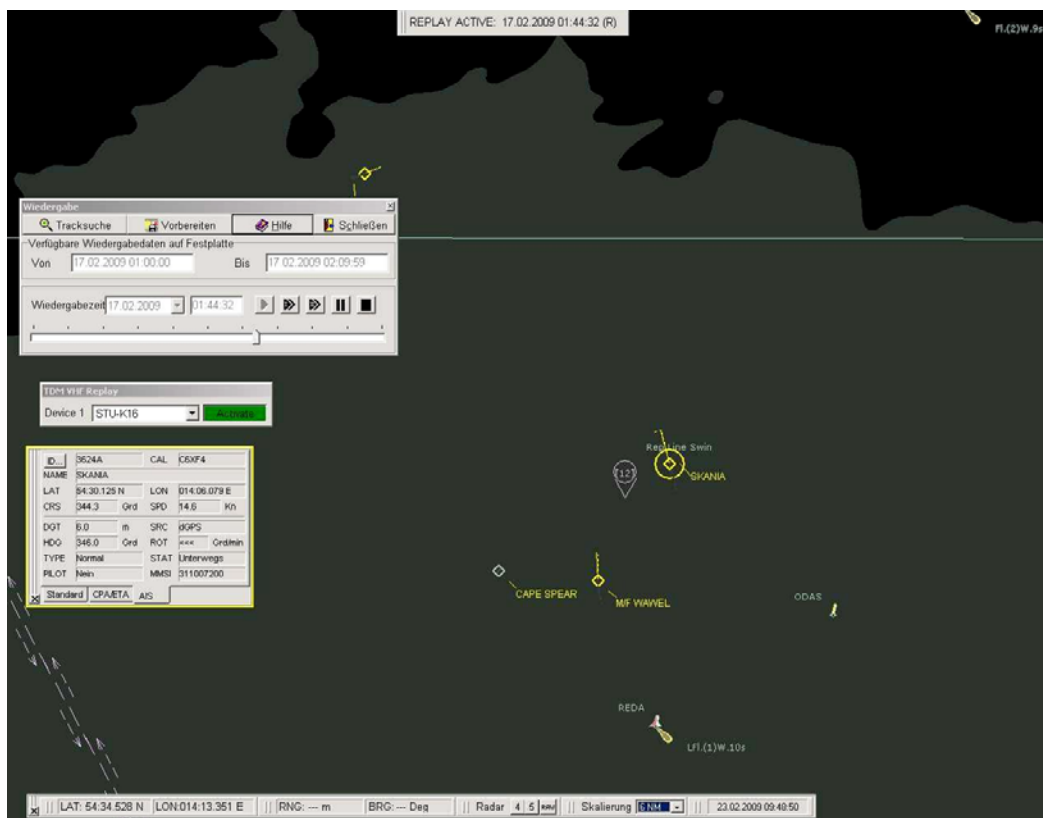
Abbildung 11: AIS-Signal FS SKANIA 01:44:32 Uhr

Im Zeitraum von 01:44:32 Uhr bis 01:44:50 Uhr (vgl. **Abb. 11 und 12**) hat die Fähre dann plötzlich 1,2 kn an Geschwindigkeit eingebüßt und der Kurs über Grund änderte sich um fast 8 Grad von 344,3 Grad auf 336,6 Grad. Dieser Kurs- und Geschwindigkeitssprung innerhalb von 18 Sekunden macht selbst bei Beachtung systembedingter AIS-Ungenauigkeiten deutlich, dass auf der Fähre in diesem Zeitraum als Reaktion auf die Kollision aktiv auf Kurs und Geschwindigkeit des Schiffes eingewirkt worden sein muss.¹³

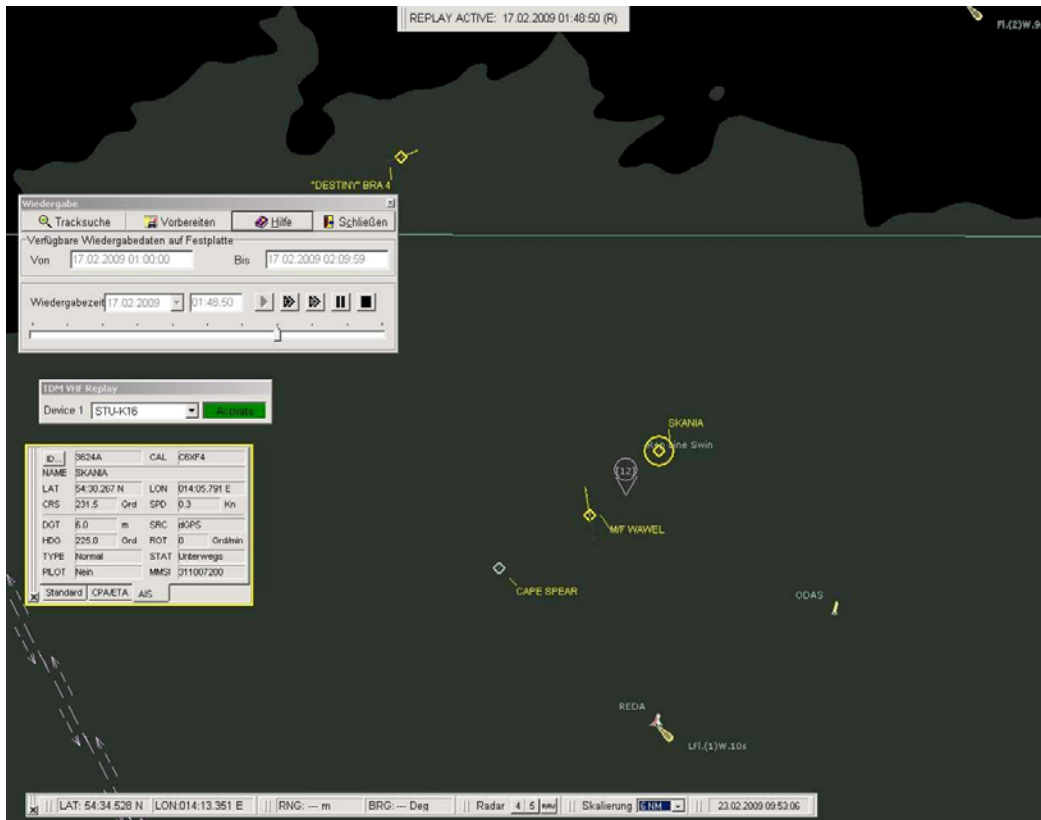
Abbildung 13: AIS-Signal FS SKANIA 01:48:50 Uhr

Zwischen 01:44:50 Uhr und 01:48:50 Uhr konnte die Fähre, die in diesem Zeitraum nach Backbord auf 231 Grad drehte, aufgestoppt werden (vgl. **Abb. 13**).

Statt dessen dauerte es ab dem Überlaufen der Ankerposition des Kutters (= 01:41 Uhr¹⁵) noch bis 01:45 Uhr, also etwa 4 Minuten, bevor die SKANIA Kurs und Geschwindigkeit änderte, um dann innerhalb weiterer 4 Minuten (vgl. oben **Abb. 13**) sehr schnell zum Stehen zu kommen. Der signifikante Größen- und Massenunterschied zwischen der Fähre und dem Fischkutter erklärt, warum die Fähre allein durch den Aufprall bzw. das seitliche Berühren und anschließende Mitschleppen des Kutters an dessen Ankerleine zunächst nicht spürbar in ihrem Fahrtverlauf beeinträchtigt wurde. Der Anker der GITTE als solcher ist dabei insbesondere deshalb nachvollziehbar nicht als besonderes Hindernis in Erscheinung getreten, weil die SKANIA höchstwahrscheinlich ausschließlich Kontakt mit dem abgetrommelten Teil des insgesamt ca. 175 m langen und 45 mm starken Kunststoffseils hatte, welches als „Beiholer“ die ca. 40 m lange, vollständig ausgebrachten Kette mit der Ankerwinde des Kutters verbindet.

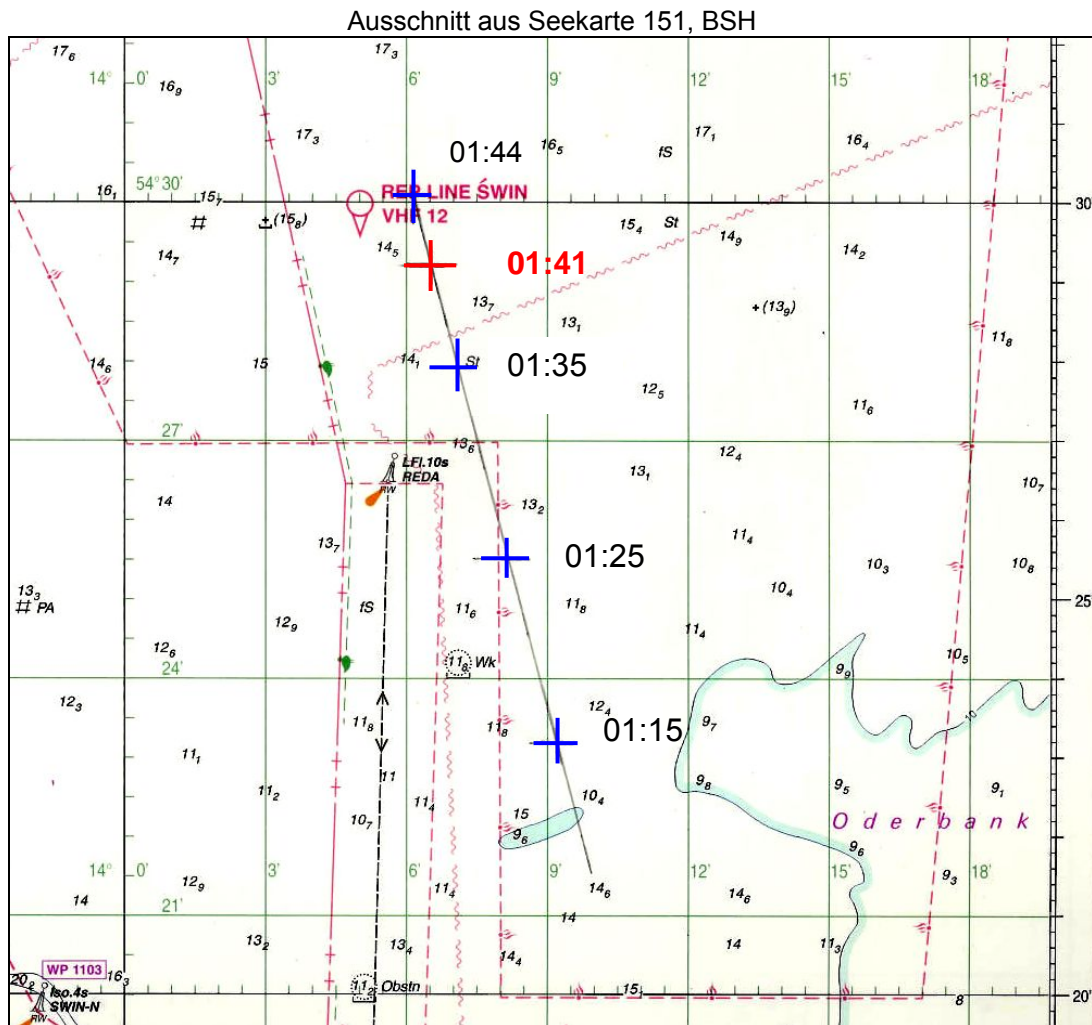
Abbildung 15: Kollisionsentwicklung

An Hand der AIS-Positionen der SKANIA (blau) und der Ankerposition der GITTE (rot, lt. Satellitenortung der Fischereiaufsicht) kann die Kollision der beiden Fahrzeuge in der Seekarte unproblematisch nachvollzogen werden (vgl. **Abb. 15**).

Deutlich wird, dass die Aussage, der Kapitän des Kutters habe vor dem Verlassen der Brücke auf seinem Radar in 3 sm Entfernung ein Objekt mit einem CPA von 0,5 sm identifiziert, sich nicht auf die SKANIA bezogen haben kann. Die Fähre fuhr in der oben dargestellten halben Stunde bis zum Unfall (und auch davor) „wie auf Schienen“ mit absolut konstanten Kurs- und Geschwindigkeitswerten direkt auf den ankernden Fischkutter zu. Bestätigt hat sich hingegen die Information, dass auf der Brücke der SKANIA die Kollision zunächst als solche nicht wahrgenommen wurde.
