Untersuchungsbericht 557/08

Sehr schwerer Seeunfall

Tödlicher Personenunfall durch Brechen der Festmacherleine des TMS COVADONGA am 28. Oktober 2008 in der Schleuse Brunsbüttel

1. Oktober 2010

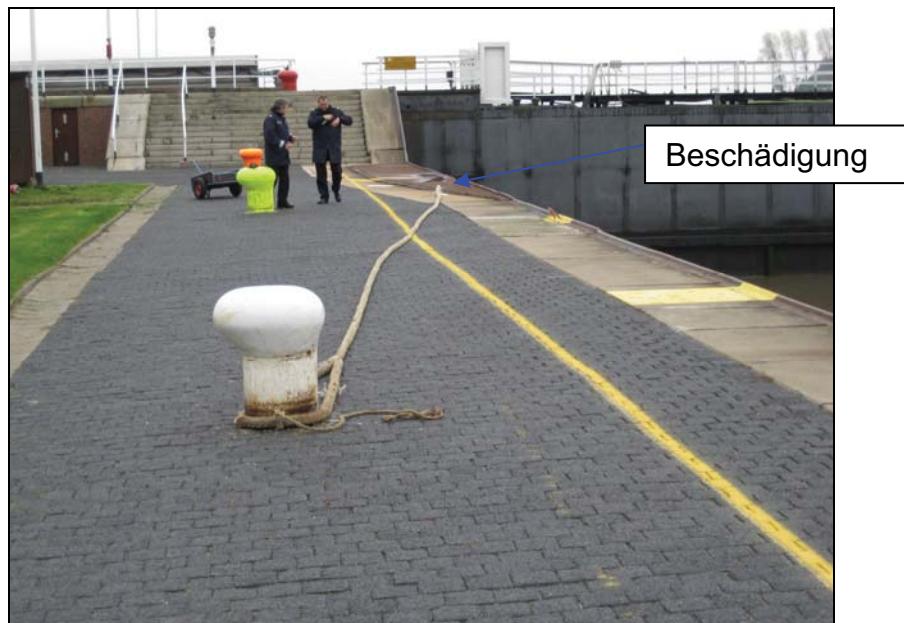
Abbildung 4: Ausgelegte, gebrochene Festmacherleine

Am Unfalltag wurde von der Wasserschutzpolizei der verbliebene Leinenrest von 22,7 m, das Auge über dem Poller liegend, das andere Ende gebrochen, sichergestellt. Das Bruchende der an Land gefundenen Leine und auch das Bruchende an Bord wiesen relativ gerade Bruchkanten auf. Nach Auskunft der Besatzung sollte diese Leine erst zwei Jahre in Gebrauch gewesen sein.

Die augenscheinlich in gebrauchsfähigem Zustand befindliche Festmacherleine wurde zwei Tage später, am 30. Oktober 2008 von der WSP am Unfallort ausgelegt.

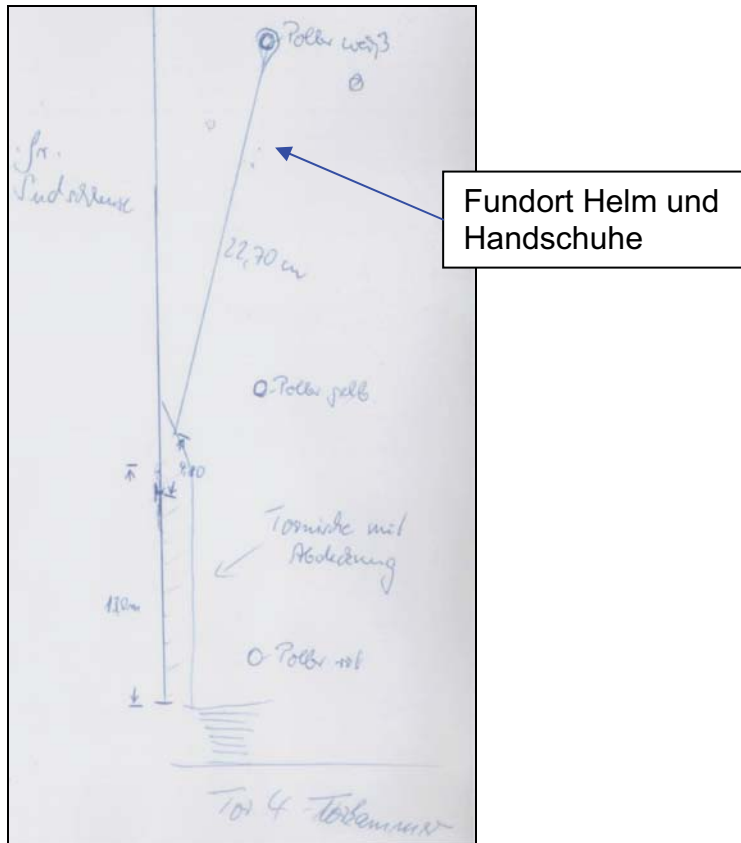
Abbildung 5: WSP Skizze der Beschädigung

Bei diesem Termin wurde eine erhebliche Verformung in der Stahlkonstruktion der Notnischenabdeckung und scharfkantige Beschädigungen an Stahlelementen festgestellt, die auf ältere Unfallschäden zurückzuführen waren.

Die Entfernung vom Bruchende der 22,7 m langen, ausgelegten Leine, bis zur scharfen Kante an der Stahlkonstruktion wurde von der WSP mit 4,8 m gemessen. Die gesamte Entfernung vom Poller bis zur Beschädigung betrug entsprechend 27,5 m. Von der untersten Treppenstufe des Außenhauptes war diese Beschädigung ca. 13,0 m entfernt (siehe nachfolgende Skizze). An dieser scharfen, angerosteten Kante des oberen Profils, das eben unter der Oberkante der Schleusenmauer angeordnet ist, wurde eine anhaftende Leinenfaser sichergestellt.

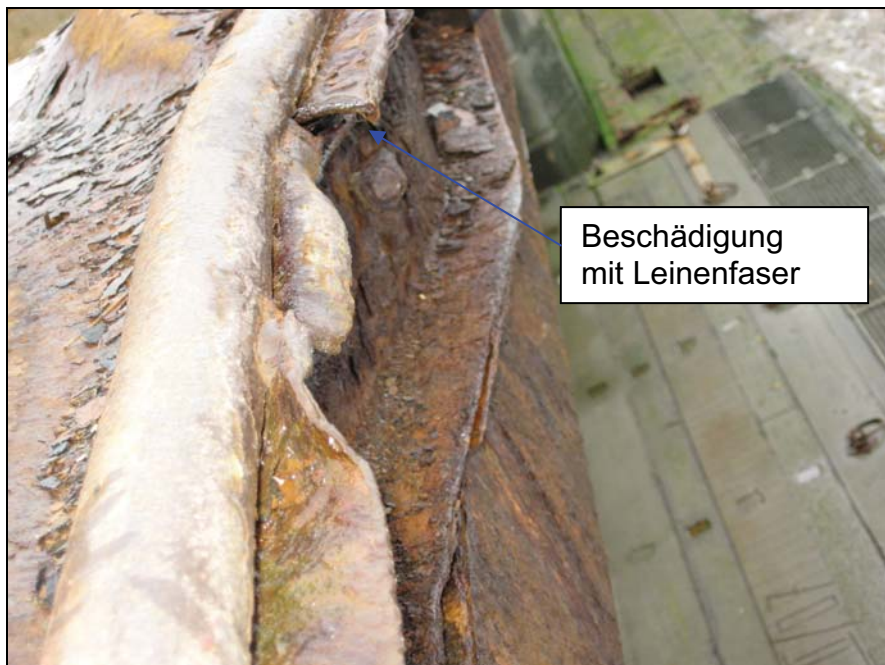
Abbildung 6: Kante mit Faserrest

Die gefundene Faser an der beschädigten Notnischenabdeckung hat die gleiche Materialzusammensetzung wie die aufgefundene Vorspring. Der Unterschied zu der Vorspring ist, dass an der Faser Rostanhaftungen waren.

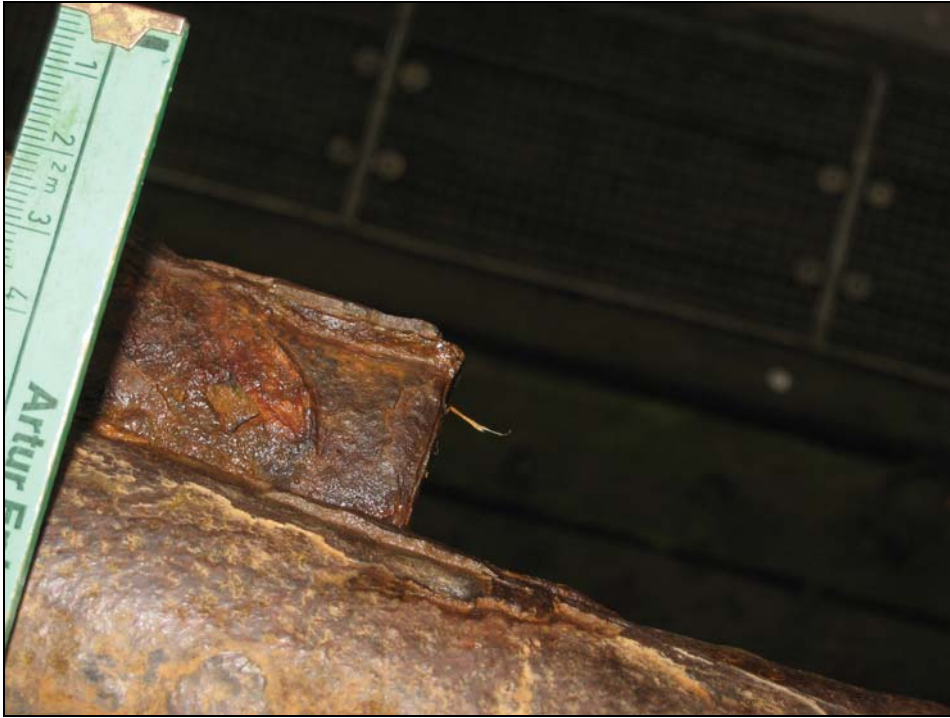
Abbildung 7: Faserrest an Beschädigung

Es wurde festgestellt, dass der gesamte Bereich der Notnischenabdeckung mit grobem Altrost versehen war, der fest haftet und nicht ohne Weiteres auf eine lose aufliegende Faser übergeht. Bei mechanischer Einwirkung würde dieser Rost hingegen abscheuern und durch Luftfeuchtigkeit würde ein Übergang auf die Faser schnell gegeben sein.

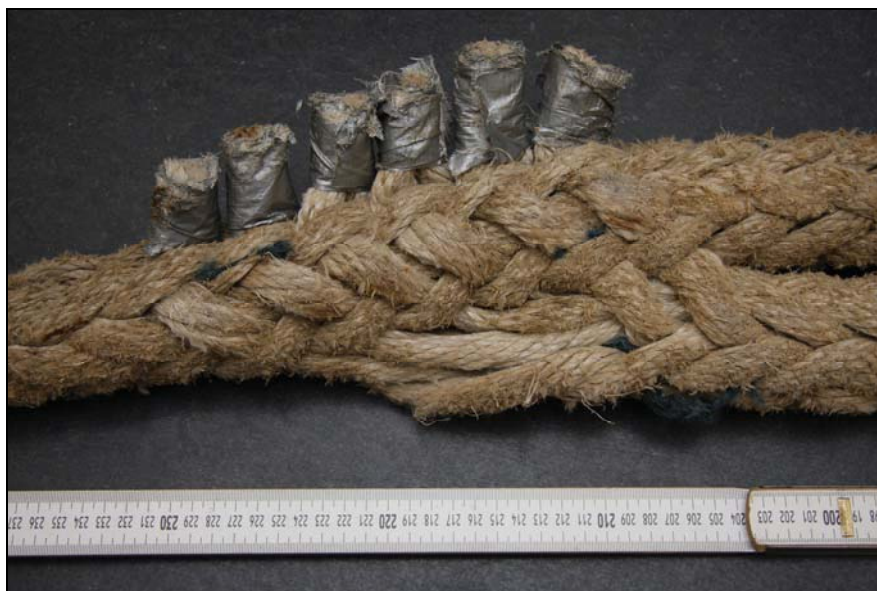
Abbildung 9: Augspleiß

Bei der ersten Inaugenscheinnahme der an Land verbliebenen sichergestellten Festmacherleine fiel ein Augspleiß auf, der nicht nach gängiger Norm gesteckt worden ist und auch so nicht von Taklerfirmen hergestellt wird.

Dieser Augspleiß der Vorspring war an Land über den weißen Poller gelegt worden und hat die Belastung ausgehalten, während die Leine ca. 22,7 m vom Spleiß entfernt zerriss.

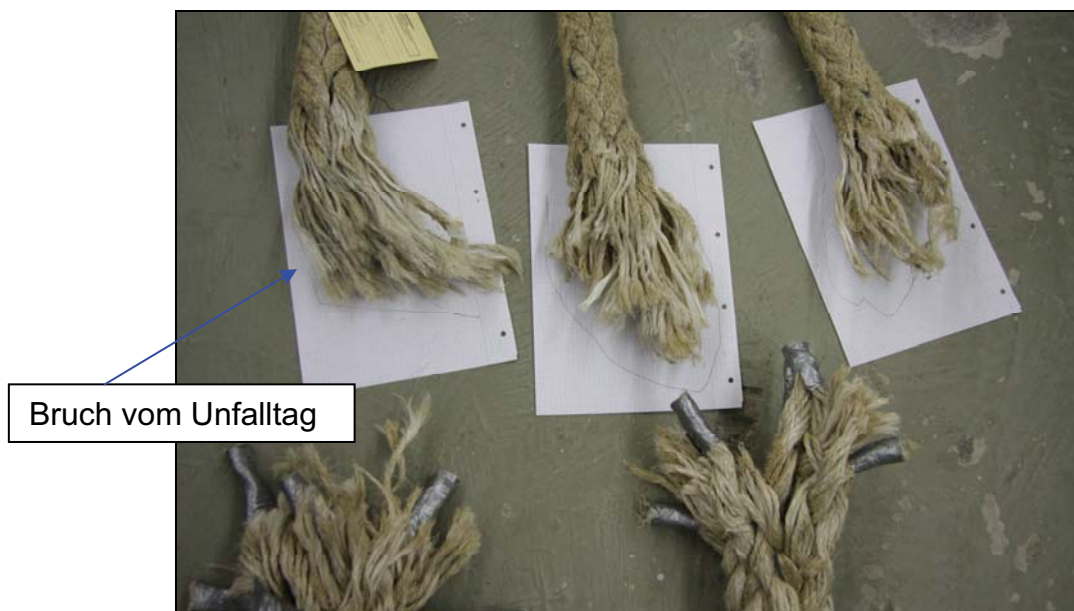
Abbildung 13: Bruchbilder

Die Festmacherleinen waren bei den Versuchen eben hinter den neu erstellten Spleißen gebrochen. Beide Bruchbilder der Versuche weisen die gleichen Bruchstrukturen auf, sind aber nicht identisch mit dem Aussehen des Bruchbildes, das beim Unfall entstanden ist.

Das Bruchmuster der Vorspring ist anders als das bei den Bruchlasttests ermittelte, und das Aussehen deutet optisch auf einen Schnitt hin.

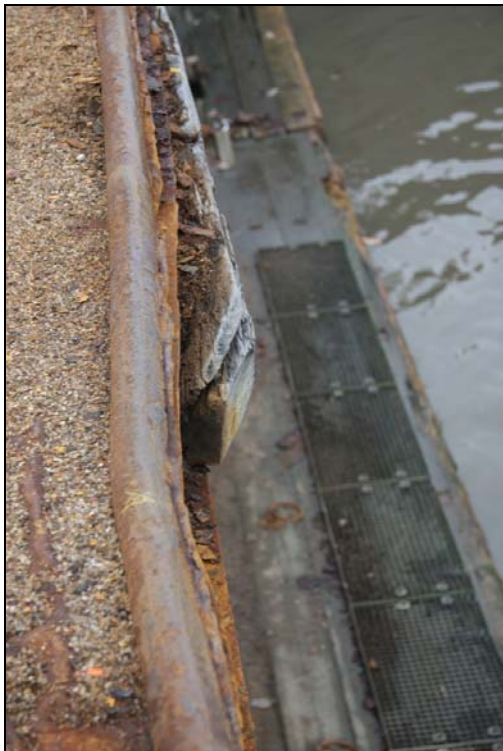
Abbildung 19: Beschädigung März 2010

Bei einem Ortstermin am 30. März 2010 wurden die Zeugen und die WSP Ermittler zu dem Unfall befragt. Dabei wurde besonders auch das Auffinden der Person im Wasser hinterfragt. Es wurde nur eine Rettungsweste ca. 1 – 1,5 m entfernt im Wasser treibend gesichtet. Erst beim Heranziehen dieser Weste an den Steg wurde gesehen, dass noch eine Person in der Weste hing, deren Kopf seitlich unter Wasser lag. Die Rettungsweste hatte keine Bergegurte, keine Schrittgurte, war auf der Brust geschlossen aber offensichtlich hochgerutscht. Bei diesem Ortstermin waren die Beschädigungen an der Schleusenmauer zum größten Teil schon ausgebessert bzw. entfernt. Der Abstand des Pollers zur Infrage kommenden Beschädigung an der Schleusenkante konnte von der BSU nicht mehr exakt gemessen werden.

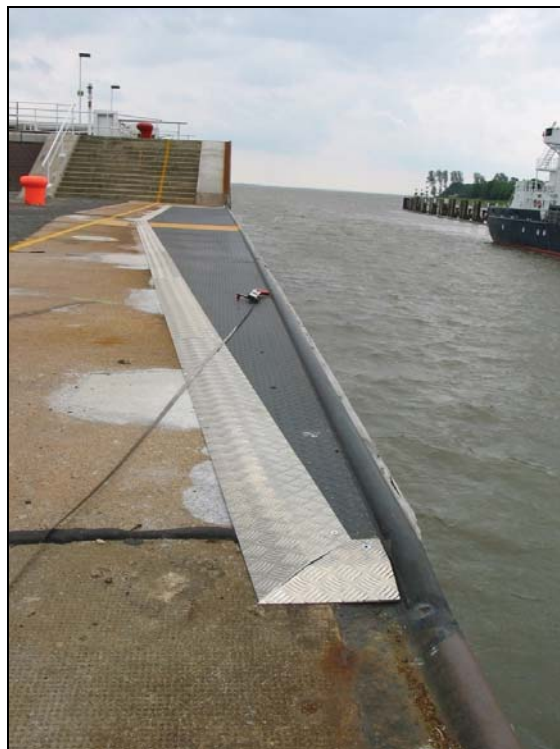
Abbildung 20: Repariertes Teil Juni 2010

Bei einem weiteren Termin am 11. Juni 2010 war der gesamte Bereich der Notnischenabdeckung komplett erneuert.

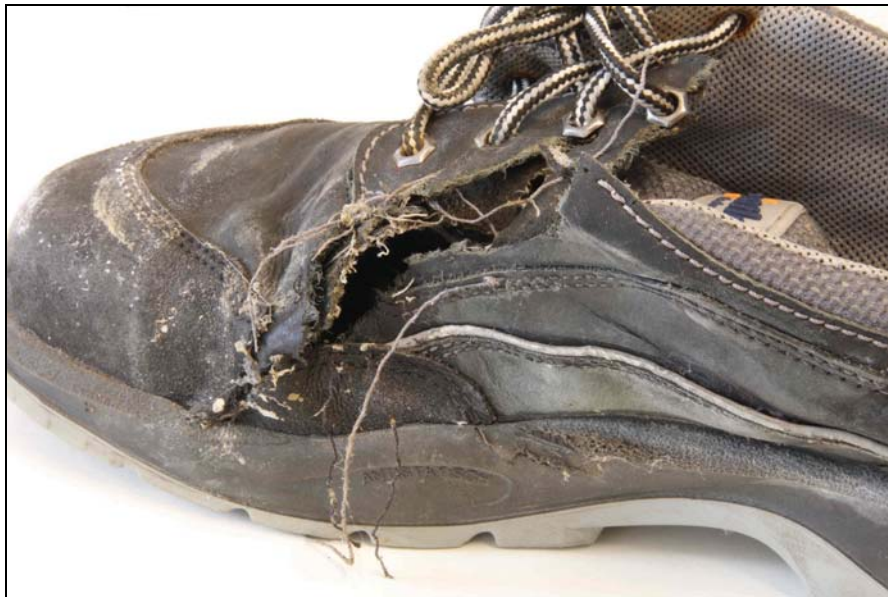
Abbildung 21: Schuh des Verunglückten

Im Wasser wurde der rechte Arbeitsschuh (Klasse S 3) des Toten, der quer über dem Spann bis zur Sohle hin aufgerissen war, gefunden.

Der linke Schuh war noch am Fuß verblieben und unbeschädigt. Anhand dessen sowie der der BSU vorliegenden Fotos mit erkennbaren Verletzungen, offener Bruch des rechten Unterschenkels mit Ablösungen der Haut bis zum Fuß, kann davon ausgegangen werden, dass der Tote von der gebrochenen Festmacherleine am rechten Bein und Fuß erfasst wurde.

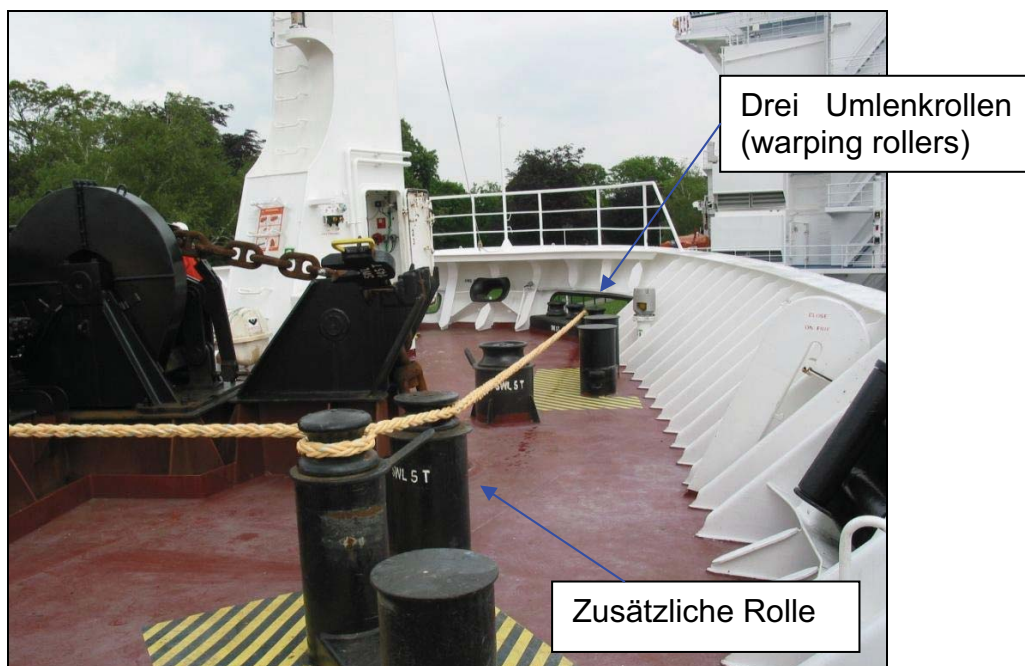
Abbildung 30: Leinenführung Vorleine am 11. Juni 2010

Bei der Besichtigung durch die BSU wurde festgestellt, dass der von LR genehmigte Mooring Arrangement Plan nicht mit den tatsächlichen Gegebenheiten übereinstimmt. Eine weitere Umlenkrolle auf einem Bock ist zusätzlich an Bord auf Backbord und Steuerbord installiert worden.

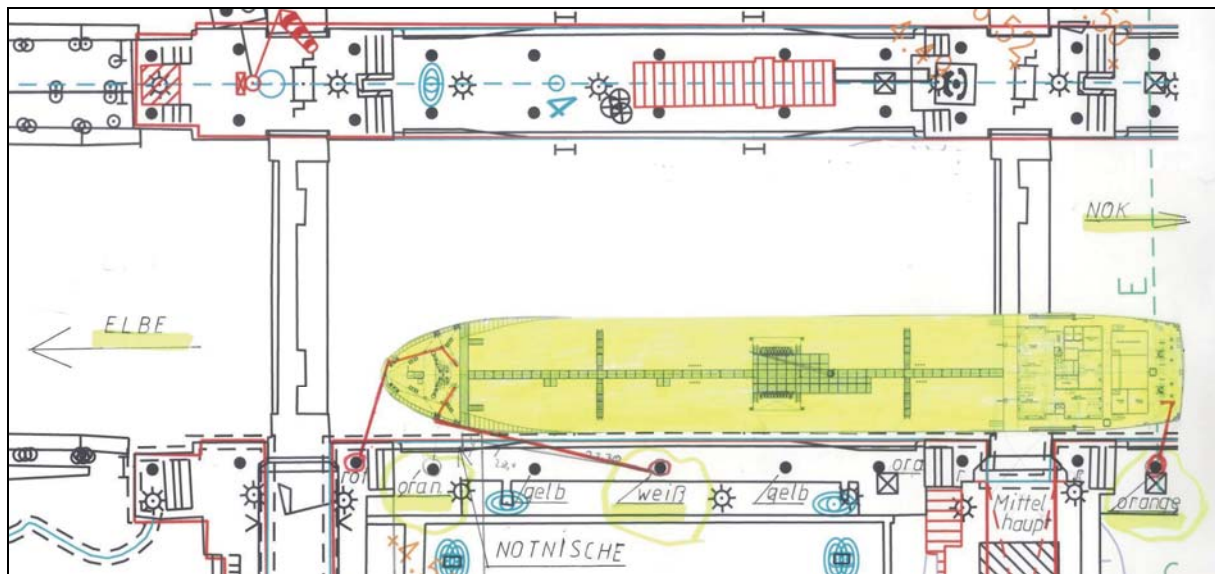
Abbildung 36: Festmacheposition am Unfalltag

Anhand der Aussagen und der AIS Aufzeichnungen ergibt sich die nachfolgende Position des Schiffes zu den Pollern. Bei dieser Position ist das Schiff mit zwei kurzen Querleinen und einer Spring festgemacht worden:

Die Leinenführung der Vorleine nach obiger Skizze läuft durch die Steuerbord-Umlenkrollen am Steven und entspricht der gängigen Bordroutine. Über die Belegung der Vorleine an Land gibt es keine klaren Aussagen. Am wahrscheinlichsten erscheint die Belegung auf dem roten Poller auf dem Außenhaupt. Die Vorleine ist bei dieser Lage des Schiffes dann als kurze Querleine ausgebracht.

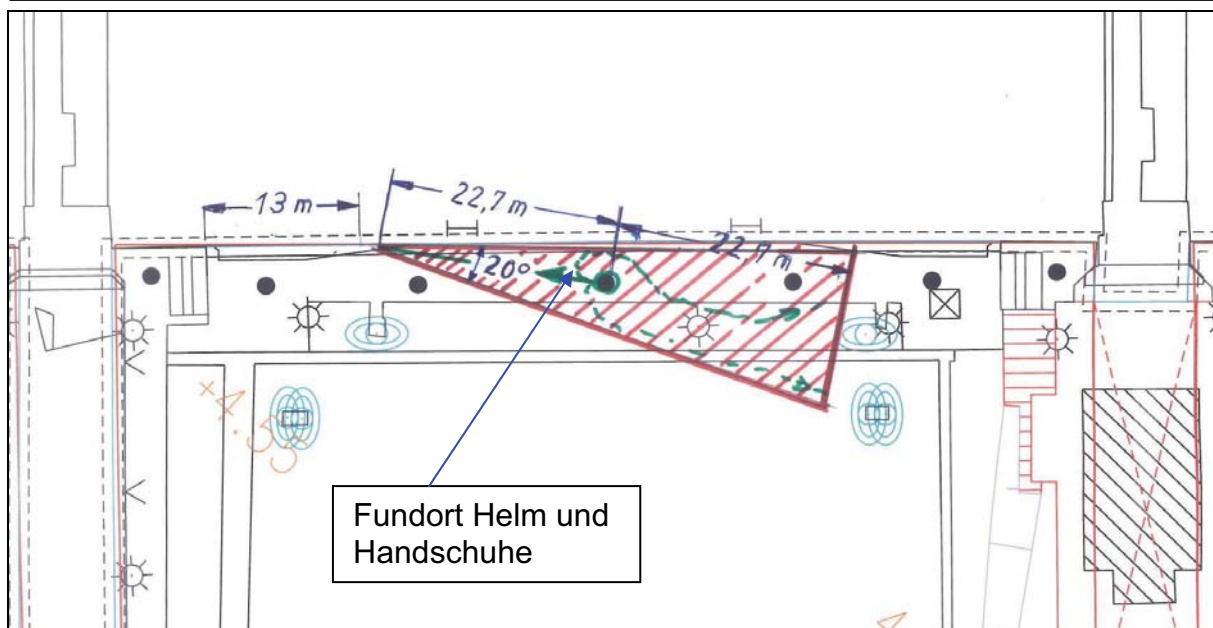
Der rot skizzierte Teil um den Poller zeigt den Gefahrenbereich einer zurückschlagenden Leine nach einem Bruch.

Neben den typischen Verwundungen einer Beinverletzung durch eine Leine ist bei der Betrachtung, dass im Gefährdungsbereich links vom Poller der Helm und die Handschuhe des Festmachers aufgefunden wurden (vgl. Abb. 5), sicher, dass sich der Verunglückte in diesem Bereich, links vom Poller, berufsbedingt aufgehalten haben muss.
