**Summarische
Untersuchungsberichte 642/08 und 114/09**

**Personenunfall mit Todesfolge
an Bord CMS SANTA ALINA
am 15. Dezember 2008
im Hafen von Lome/Togo**

**Personenunfall mit Todesfolge an Bord
CMS MOL UTILITY am 30. März 2009
im Hafen von Tanga, Vereinigte Republik
Tansania**

15. Januar 2010

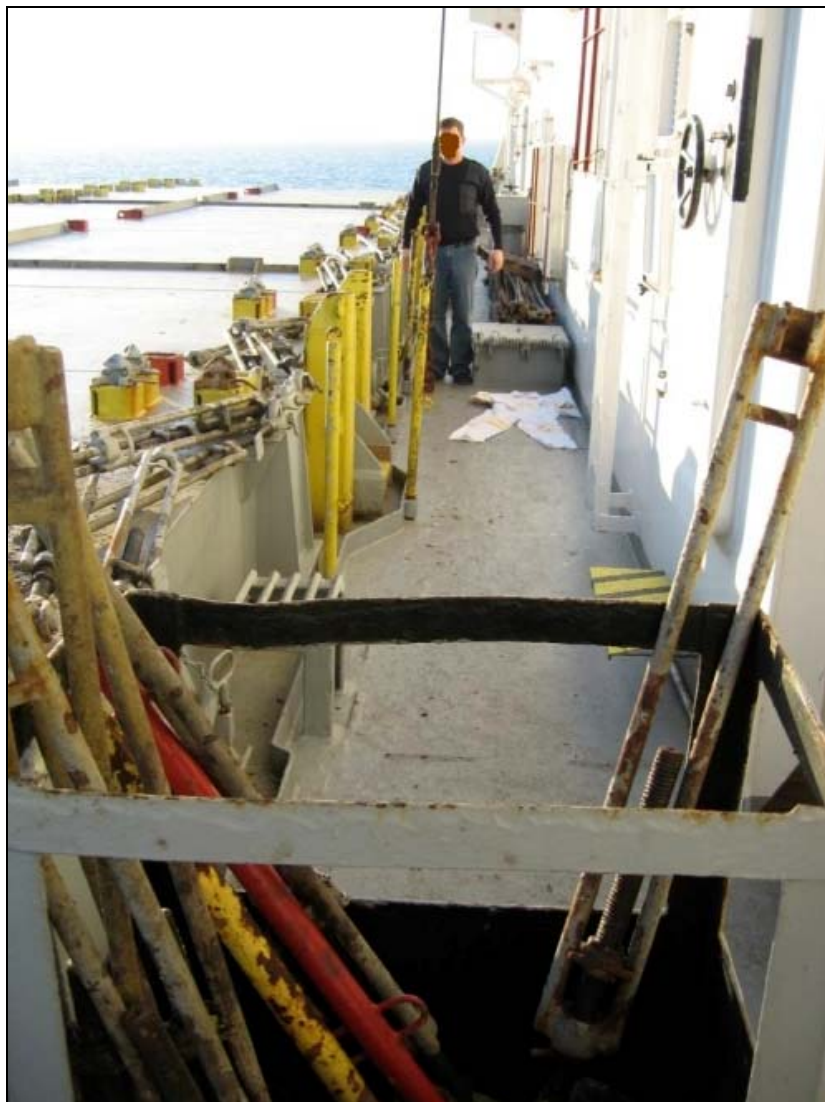
Abbildung 3: Unfallstelle Achterkante Bay 39

Das Containerschiff SANTA ALINA erreichte Lome in Togo am 12. Dezember 2008 und verholte am 15. Dezember um 03:00 Uhr an seinen Liegeplatz, um mit den Ladungsarbeiten zu beginnen. Um 10:10 Uhr wurde ein Deckschlosser beim Löschen eines 40-Fuß-Containers mit schiffseigenem Kran an Backbord-Seite der Aufbauten, Achterkante Bay 39 tödlich verletzt (s. Abb. 3). Er wollte zusammen mit einer Fachkraft Deck (Vollmatrose) eine Handreling auf dem Betriebsgang, der querschiffs zur Bay 39 verläuft, setzen. Die Reling besteht aus ca. 10-12 Stützen, ist doppelzünftig und 105 cm hoch. Das Aufstellen dauert etwa 10 Minuten. Der Betriebsgang hatte eine Breite von 1,40 m. Bei geöffneter Luke ist er bis auf eine 10 cm hohe Kante eben zum Lukensüll. Nach dem Abnehmen des Lukendeckels an Backbord-Seite sollte die Reling als Absturzsicherung gesetzt werden. Dafür befand sich der Deckschlosser an Backbord- und der Matrose an Steuerbord-Seite des Betriebsgangs.

Während der Arbeiten im Betriebsgang wurden Container aus der offenen Luke gelöscht. Der Kran war von Land mit einem Kranführer besetzt worden. Aus dem Kranführerhaus aus konnte Bay 39 und der Betriebsgang eingesehen werden (s. Abb. 4). Am Ausleger war ein Spreader befestigt, mit dem die Container arretiert werden konnten. Beim Löschen des dritten Containers sei der Deckschlosser von dem schwingenden Container eingequetscht und am Körper getroffen worden. Der Matrose habe daraufhin versucht, Kontakt zum Kranführer aufzunehmen, um den Löschbetrieb zu stoppen. Anschließend lief er zum Verletzten, der noch ansprechbar war und informierte den wachhabenden Offizier. Unmittelbar danach erschienen der Kapitän und ein weiterer Offizier am Unfallort. Dort wurde der Verletzte auf die Krankentrage, die aus dem Schiffshospital geholt worden war, gelegt, und um 10:31 Uhr an Land gebracht. Von dort wurde der Verletzte in Begleitung eines Offiziers um 10:40 Uhr mit einem Fahrzeug des Terminalbetreibers in das Hospital Clinique Barruet in Lome gefahren. Dort erlag der Seemann seinen inneren Verletzungen um 12:10 Uhr.

Es konnte nicht festgestellt werden, warum der Container ins Schwingen geriet. Ein Auftoppen bzw. Fieren des Kranauslegers konnte vom Matrosen nicht beobachtet werden. Der Gewichtsschwerpunkt des Containers war unbekannt. Das Schiff habe auf ebenem Kiel gelegen und die Wetterbedingungen waren gut. Es war trocken und windstill bei einer Lufttemperatur von 30 °C. Die landseitig beigestellten Spreader in Westafrika seien nur mechanisch zu bedienen, indem auf dem Container ein Hebel umgelegt wird. Während des Löschens befanden sich Stauer in der Luke. Als der 40'-Container mit dem schiffeigenen Kran aus dem Containergerüst gehievt wurde, kam er ins Schwingen. Das Pendeln ist wahrscheinlich durch eine nicht lotgerechte Führung des Krandrahtes zum Hahnpot des Spreaders oder durch einen ungünstigen Gewichtsschwerpunkt des Containers verursacht worden. Ein Einweiser zum Positionieren des Auslegers sei nicht gesehen worden.

Der von Land beschäftigte Kranführer und seine Qualifikation waren unbekannt. An Bord fand keine Unfallfassung von den Behörden statt. Im Auftrag des P&I Versicheres „Standard“ wurde ein vorläufiges Besichtigungsprotokoll erstellt. Am 17. Dezember 2008 erging eine Reedereianweisung an die Flotte, dass sich während des Lade- und Löschbetriebs kein Besatzungsmitglied im Bereich des Ladebetriebs aufzuhalten habe. Notwendige Arbeiten am Schiff sind vor bzw. nach den Ladeoperationen auszuführen. Diese Anweisung war in den Verhaltensweisen der „Standing order“ vom 1. Offizier aufzunehmen. Kapitän bzw. 1. Offizier hatten sofort die Besatzung über diese Verhaltensweisen zu informieren.

Zwei Tage nach dem tödlichen Unfall ging eine Reedereianweisung an die Flotte, dass während des Lade- und Löschbetriebs sich kein Besatzungsmitglied im Bereich des Ladebetriebs aufzuhalten habe.

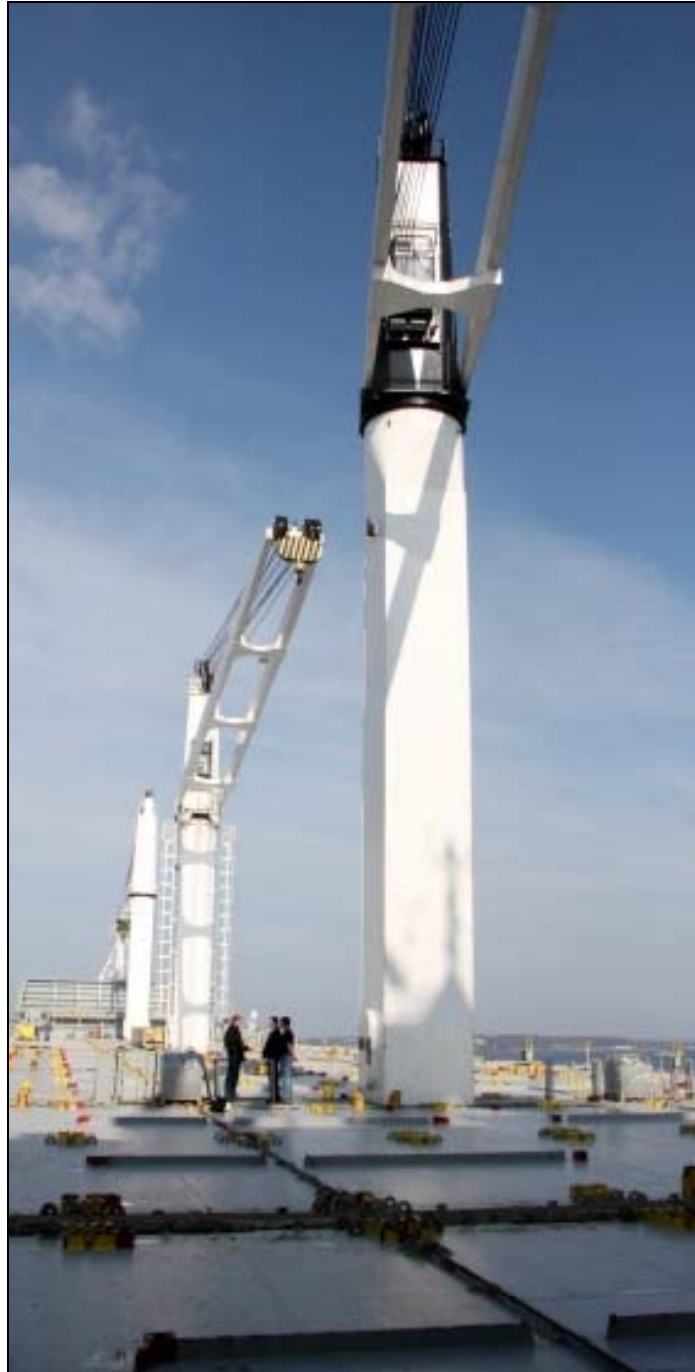
Abbildung 5: Hauptdeck

Offene Luken sind nach den UVV-See² vor Absturz zu sichern. Konstruktiv sind Sicherungsrelings meistens flexibel und bestehen aus Stützen und Durchzügen. Fest angebrachte Relings an Luken haben sich nicht bewährt, weil sie während des Betriebs häufig zerstört werden. Dies ist ein Grund, warum erst bei geöffneter Luke mit dem Sichern begonnen wird. Eine gesetzte Reling hätte in diesem Fall den Unfall nicht verhindern können.

Decksarbeiten im Bereich von Ladeoperationen beinhalten in sich ein Unfallrisiko. Warum der erfahrene Deckschlosser und der Matrose ihre begonnenen Arbeiten auf dem Betriebsgang trotzdem weiter durchführten, ist nicht bekannt. Erschwerend kam hinzu, dass es keine dauernde Kommunikation zwischen Terminal und Schiff, z.B. über Handsprechfunkgeräte gab und der Arbeitsablauf allein dem Terminalbetreiber überlassen werden musste.

Geeignete Möglichkeiten Absturzsicherungen an offenen Luken konstruktiv besser zu lösen, z.B. in Form von fest installierten klappbaren Relings, haben sich in der Containerschiffahrt bis jetzt nicht durchgesetzt. Vielleicht liegt es an der Anfälligkeit der Ausrüstung, dem Lade- und Löschbetrieb vor Zerstörungen standzuhalten. Während der Besichtigung der BSU waren zahlreiche Relingstützen auf dem Hauptdeck verbogen.

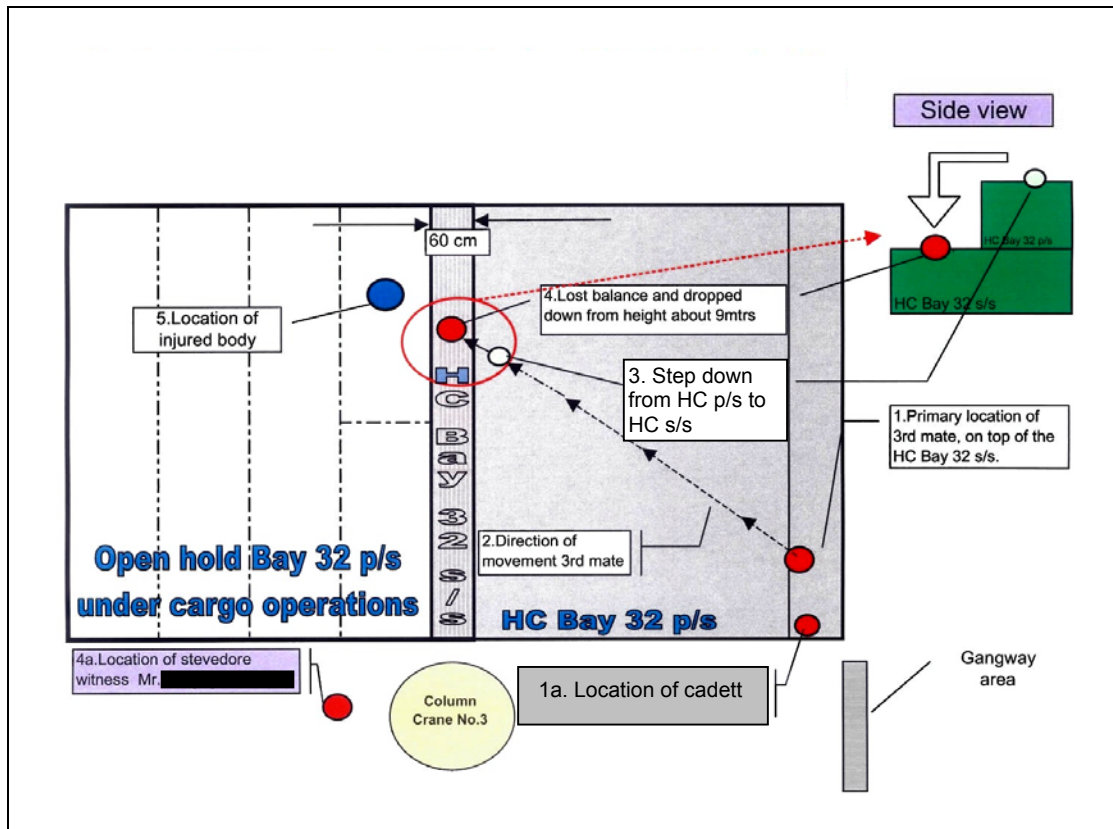
Abbildung 4: Skizze zum Unfallhergang⁵

Am 30. März 2009 gegen 22:20 Uhr¹ kam es an Bord des unter deutscher Flagge fahrenden 1730-TEU²-Vollcontainerschiffes CMS MOL UTILITY im Hafen Tanga (Vereinigte Republik Tansania) zu einem tödlichen Personenunfall. Das Schiff lag für die mit den Bordkränen durchzuführenden Umschlagarbeiten innerhalb des Hafens vor Anker, da ausreichend dimensionierte Liegeplätze an der Pier nicht vorhanden waren. Der eine halbe Schiffsbreite abdeckende Backbord-Lukendeckel des Laderaums Nr. 3 (Bay 32) war auf dem Steuerbord-Lukendeckel des Laderaums Nr. 3 abgelegt worden. Zur Schiffsmittle hin bestand zwischen den übereinander liegenden Lukendeckeln ein ca. 0,6 Meter breiter und ca. 0,9 Meter hoher zur Schiffsrichtung parallel verlaufender Versatz.

Zum Unfallzeitpunkt ging der wachhabende 3. Nautische Offizier (NO) auf dem Backbord-Lukendeckel von steuerbord achtern kommend diagonal in Richtung offene Luke auf die Vorkante des beschriebenen Versatzes zu. Beim Heruntersteigen vom abgelegten Deckel auf den Steuerbord-Lukendeckel stolperte der Offizier, verlor den Halt und stürzte ca. 9 Meter tief auf einen in der Luke in zweiter Lage gestauten Container.
