Summarischer
Untersuchungsbericht 126/10

Sehr schwerer Seeunfall

**Kollision CMS YM TIANJIN mit
FV LAM CHOR HUNG am 02. April 2010
55 sm südlich von Hongkong**

15. Juli 2011

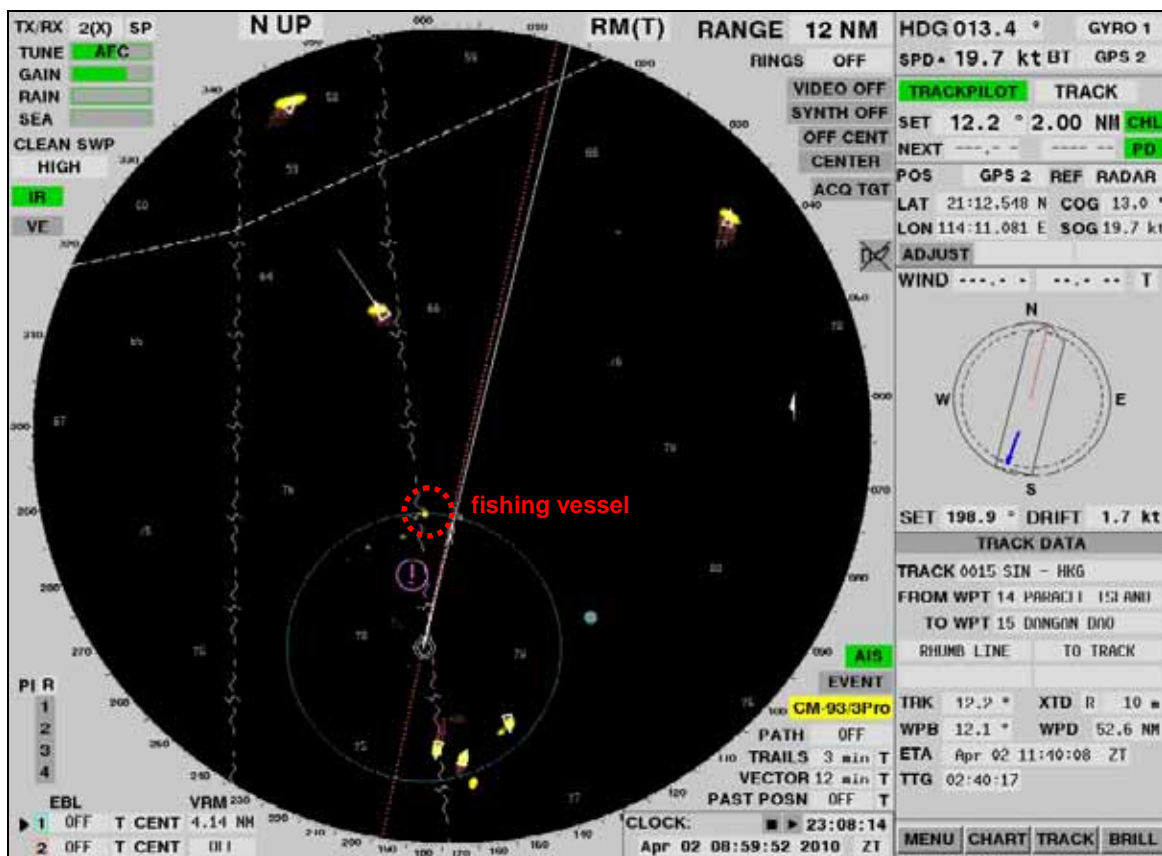
Abbildung 4: Verkehrssituation im X-Band-Radar um 08:59:52 Uhr⁹

Um **09:00 Uhr** (ca. 9 Minuten vor der Kollision) befand sich die LAM CHOR HUNG etwa ein Strich Backbord in ca. 4 sm Entfernung (vgl. oben **Abb. 4**). In den folgenden Minuten näherte sich die YM TIANJIN dem Fahrzeug, das als Echo auf beiden Radarbildschirmen ununterbrochen sehr gut erkennbar war, kontinuierlich in stehender Peilung an. Maßnahmen zur Kollisionsverhütung wurden zunächst nicht eingeleitet.

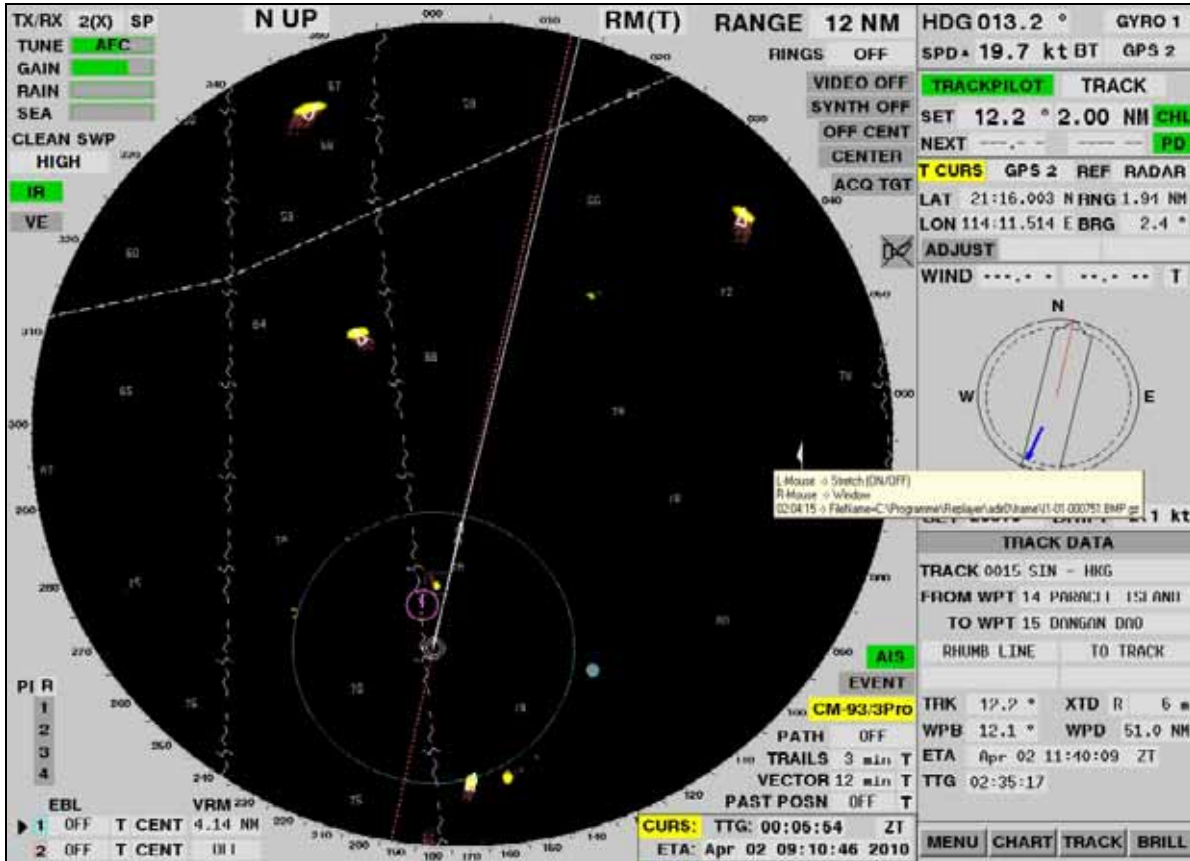
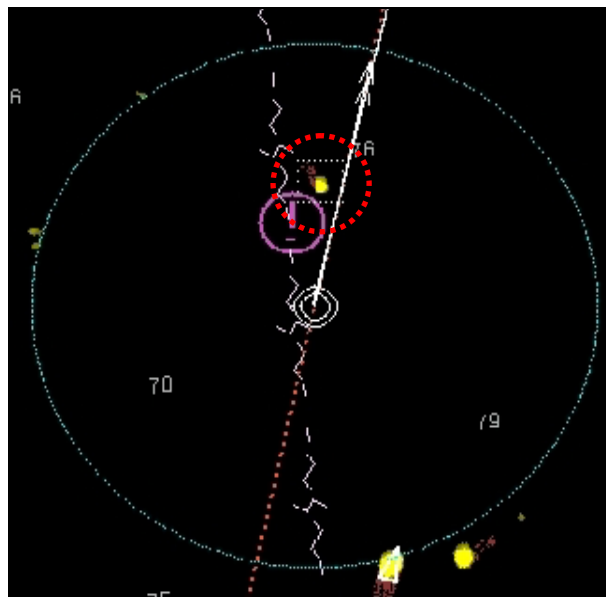
Abbildung 5: Verkehrssituation 09:04:52 Uhr (X-Band-Radar)

Die Anlage arbeitete bis einschließlich des Screenshots um **09:04:52 Uhr** (vgl. unten **Abb. 5**) im 12-sm-Entfernungsbereich im Darstellungsmodus "North up, Relative Motion". Die Vektoren der Ziele sind auf 12 Minuten eingestellt. Die Anzeige ist dezentriert, so dass im Vorausbereich ein tatsächlicher Bereich von ca. 20 sm beobachtet werden kann. Der Frequenzabgleich ("TUNE") zwischen Sender und Empfänger erfolgt automatisch ("AFC"). Die Regen- und die Seegangsenttörung ("RAIN" bzw. "SEA") ist auf 0, die Verstärkung ("GAIN") auf etwa 2/3 des Höchstwertes eingestellt. Für die herstellereigene Rauschunterdrückung ("CLEAN SWP") ist der Wert "HIGH" ausgewählt. Die Interferenz Rejektion ("IR") zur Unterdrückung der durch Radaremissionen anderer Schiffe entstehenden Störungen ist aktiviert. Es ist im Übrigen ein Entfernungsring (VRM¹⁴) mit dem Radius von 4,14 sm um die Eigenposition des Containerschiffes aktiviert. In das Radarbild ist die Elektronische Seekarte eingeblendet. Außer dem Entfernungsbereich werden in der Folgezeit keine der genannten Einstellungen verändert.

Der vergrößerte Bildausschnitt (vgl. unten **Abb. 6**) verdeutlicht, dass der Fischkutter, der sich zu diesem Zeitpunkt etwa 2 sm eben an Backbord befindet, vom Radarbenutzer akquiriert¹⁵ worden ist (vgl. quadratisches Zielerfassungssymbol

innerhalb der vom Verf. des Berichtes gesetzten roten Markierung). Allerdings hat die ARPA-Funktion offenbar gerade erst zu rechnen begonnen, denn ein Vektor des Ziels und Zieldaten ("TARGET DATA") werden noch nicht angezeigt.

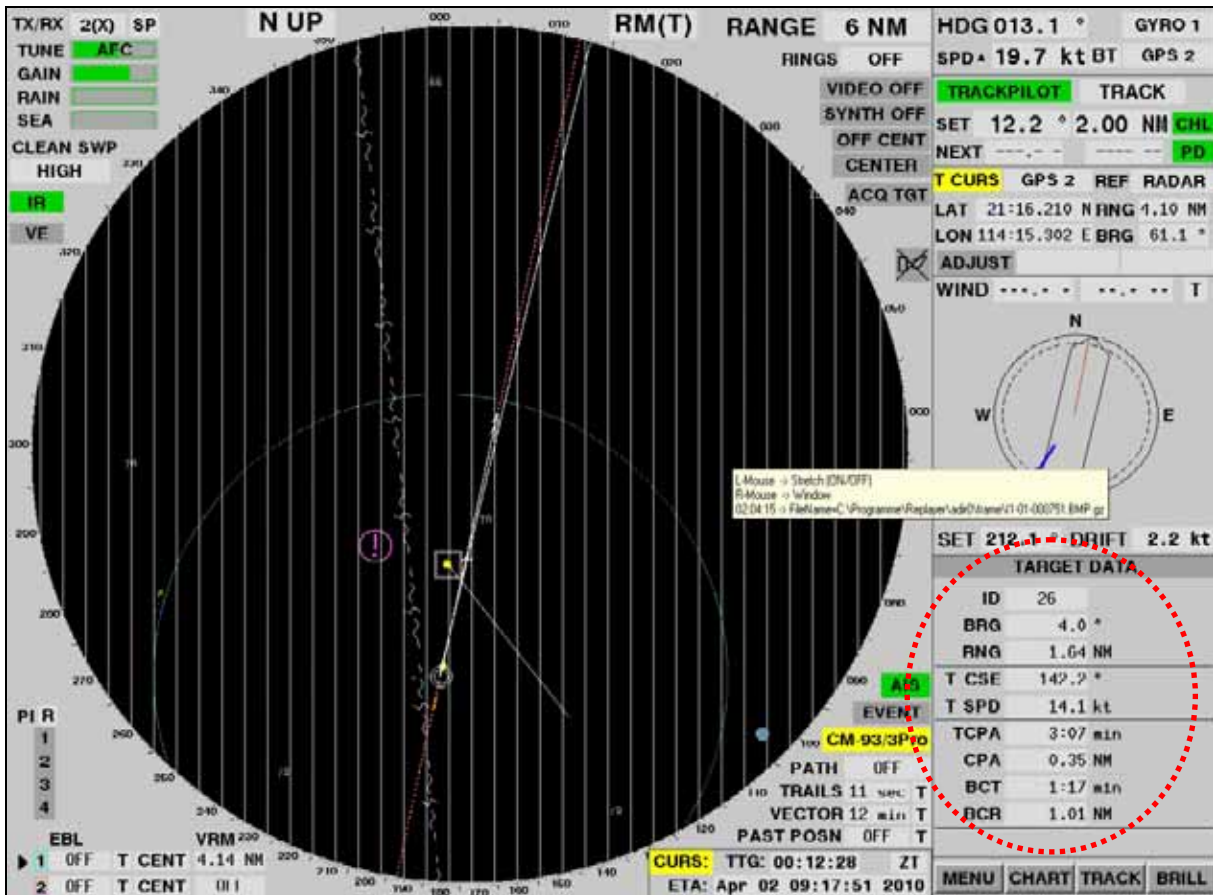
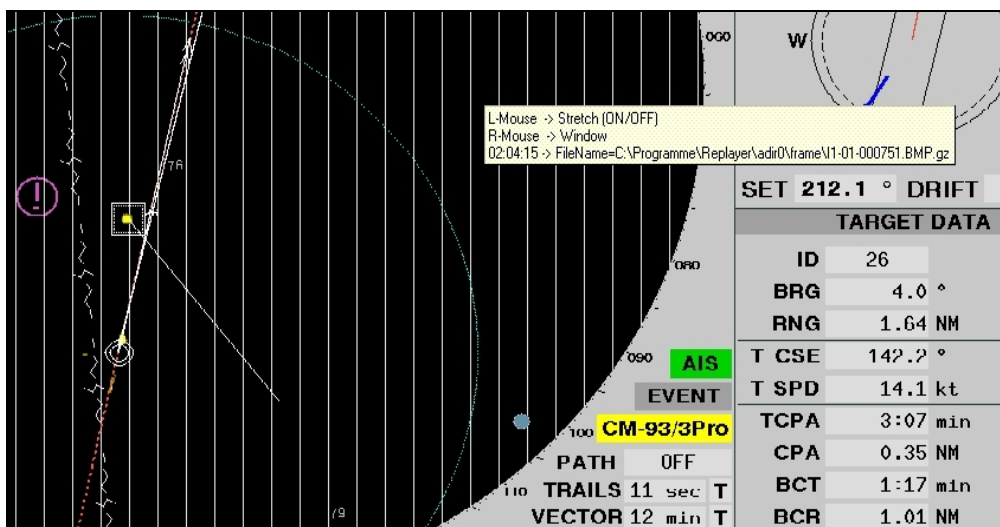
Abbildung 7: Verkehrssituation 09:05:22 Uhr (X-Band-Radar)

Die Darstellung um **09:05:22 Uhr** (vgl. unten **Abb. 7 f.**) zeigt, dass der Entfernungsbereich der X-Band-Anlage zwischenzeitlich auf 6 sm eingestellt wurde. Die Elektronische Seekarte ist technisch bedingt nicht in der Lage, der Verringerung des Entfernungsbereiches maßstabsgetreu zu folgen. Dies wird durch vertikale Linien in der Radaranzeige gekennzeichnet. Für den akquirierten Fischkutter liegen nun Zieldaten vor (vgl. Vektor und rot markierte "TARGET DATA")

Durch die ARPA-Funktion wurde ein TCPA-Wert¹⁶ von 3 Minuten und 7 Sekunden und ein CPA-Wert¹⁷ von 0,35 sm ermittelt. Der Kurs des Fischkutters wird mit 142,2 Grad und seine Geschwindigkeit mit 14,1 kn angegeben.

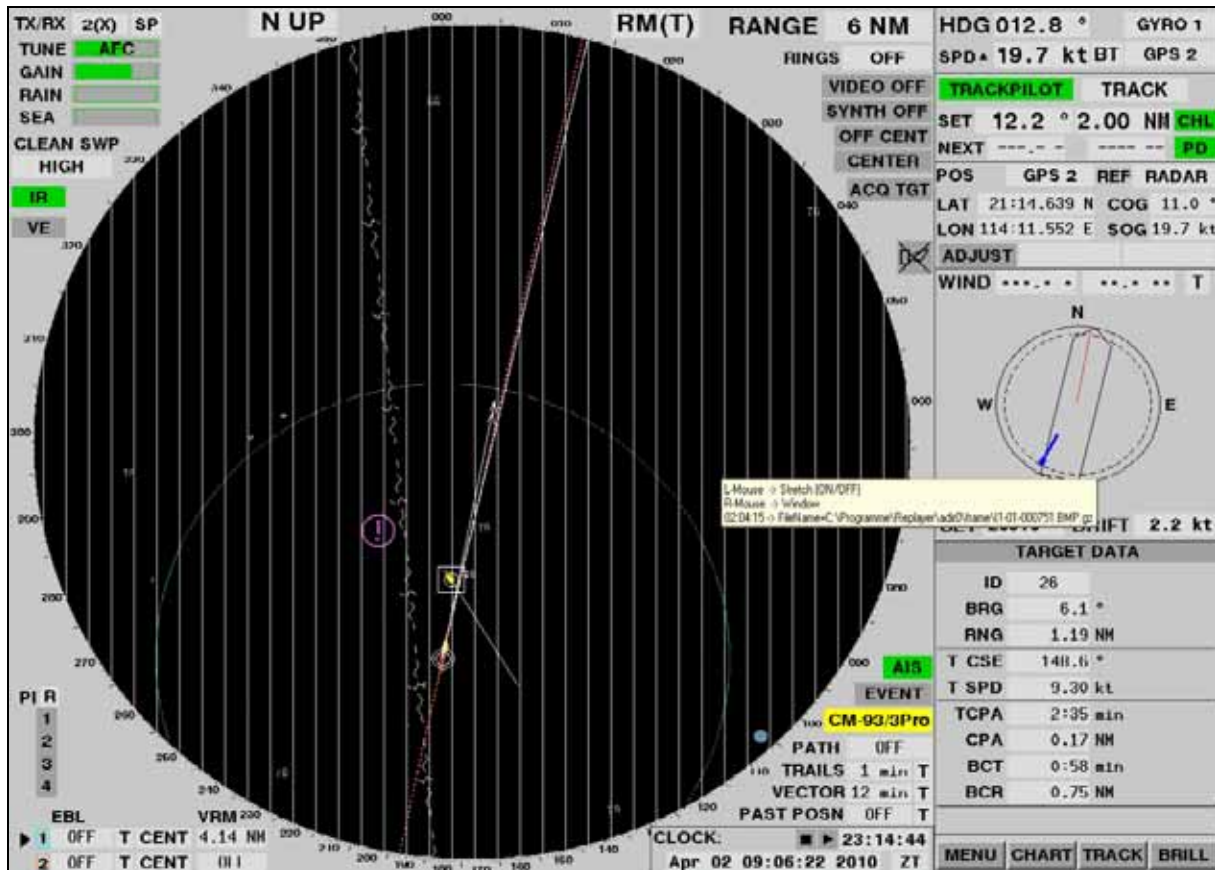
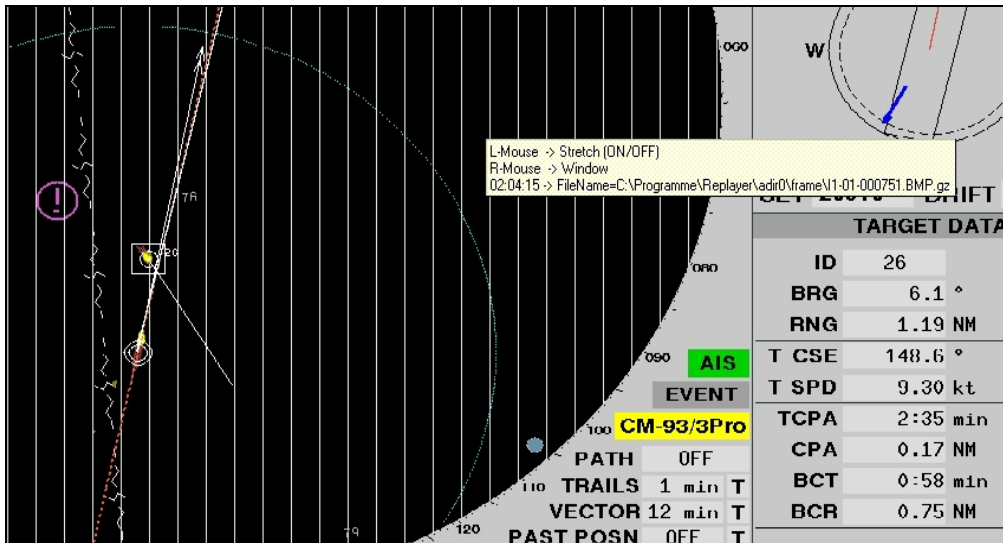
Abbildung 9: Verkehrssituation 09:06:22 Uhr (X-Band-Radar)

In der folgenden Minute bis zur Darstellung um **09:06:22 Uhr** (vgl. unten **Abb. 9 f.**) tritt keine wesentliche Änderung der Gesamtsituation ein.

Die YM TIANJIN hat weder Kurs noch Geschwindigkeit verringert. Für den Kutter wird ein um 6,4 Grad nach Steuerbord geänderter Kurs von jetzt 148,6 Grad und eine um 4,3 kn verringerte Geschwindigkeit von 9,3 kn angezeigt. Dabei ist allerdings zu beachten, dass die anfänglichen "TARGET DATA" auf einer relativ kurzen Plott-Zeit des Systems beruhen und daher noch keine verlässliche Aussagekraft haben konnten. Tatsächliche Kurs- und/oder Geschwindigkeits-änderungen des Kutters innerhalb der letzten Minute sind daher nicht erwiesen. Für TCPA und CPA ergeben sich mit 2:35 min und 0,17 sm extrem gefährliche Werte (vgl. auch unten **Abb. 10**).

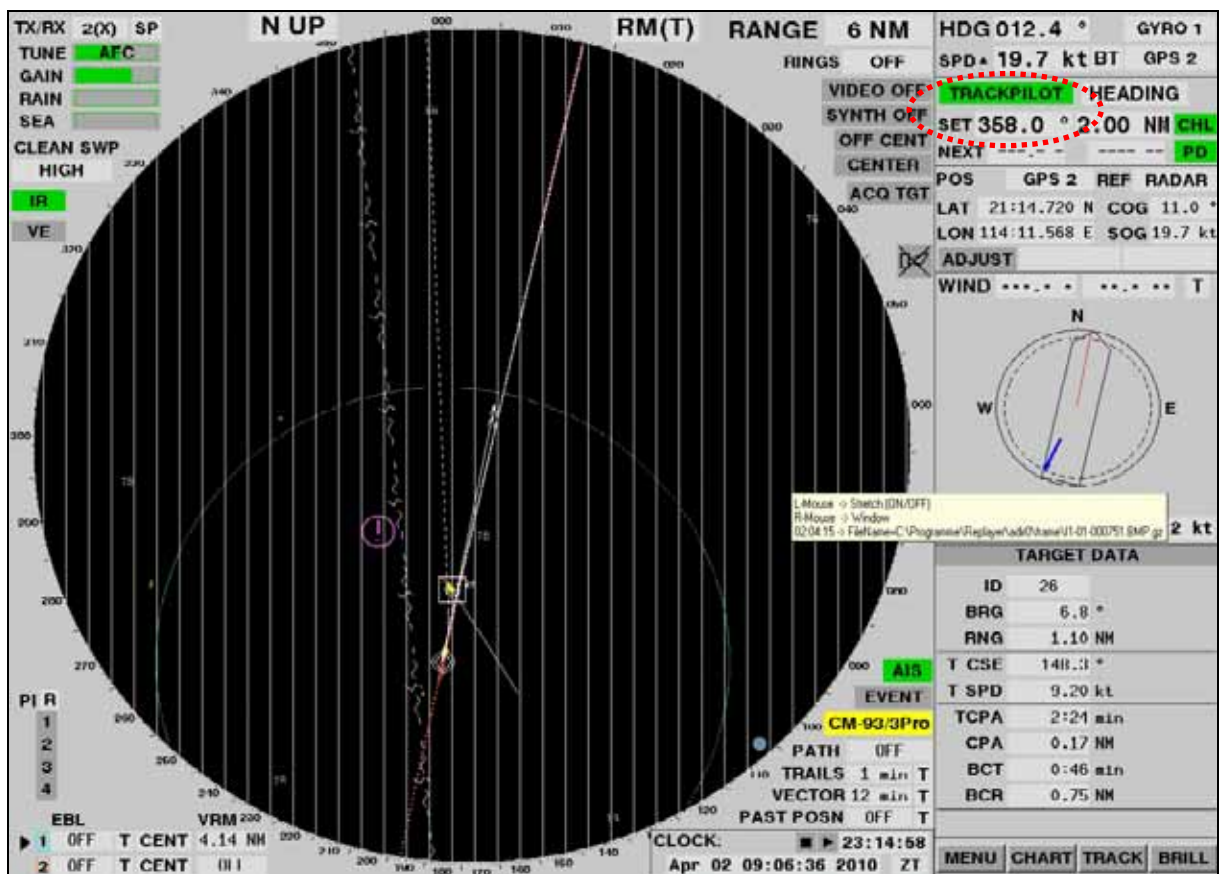
Abbildung 11: Verkehrssituation 09:06:36 Uhr (X-Band-Radar)

Die Darstellung um **09:06:36 Uhr** (vgl. unten **Abb. 11**) belegt, dass auf der Brücke des Containerschiffes nun aktiv in Form einer Backbord-Kursänderung in die Situation eingegriffen wurde. Der Trackpilot (vgl. rote Markierung) ist auf 358 Grad eingestellt worden. TCPA und CPA sowie Kurs und Geschwindigkeit des Fischereifahrzeuges sind nahezu unverändert.

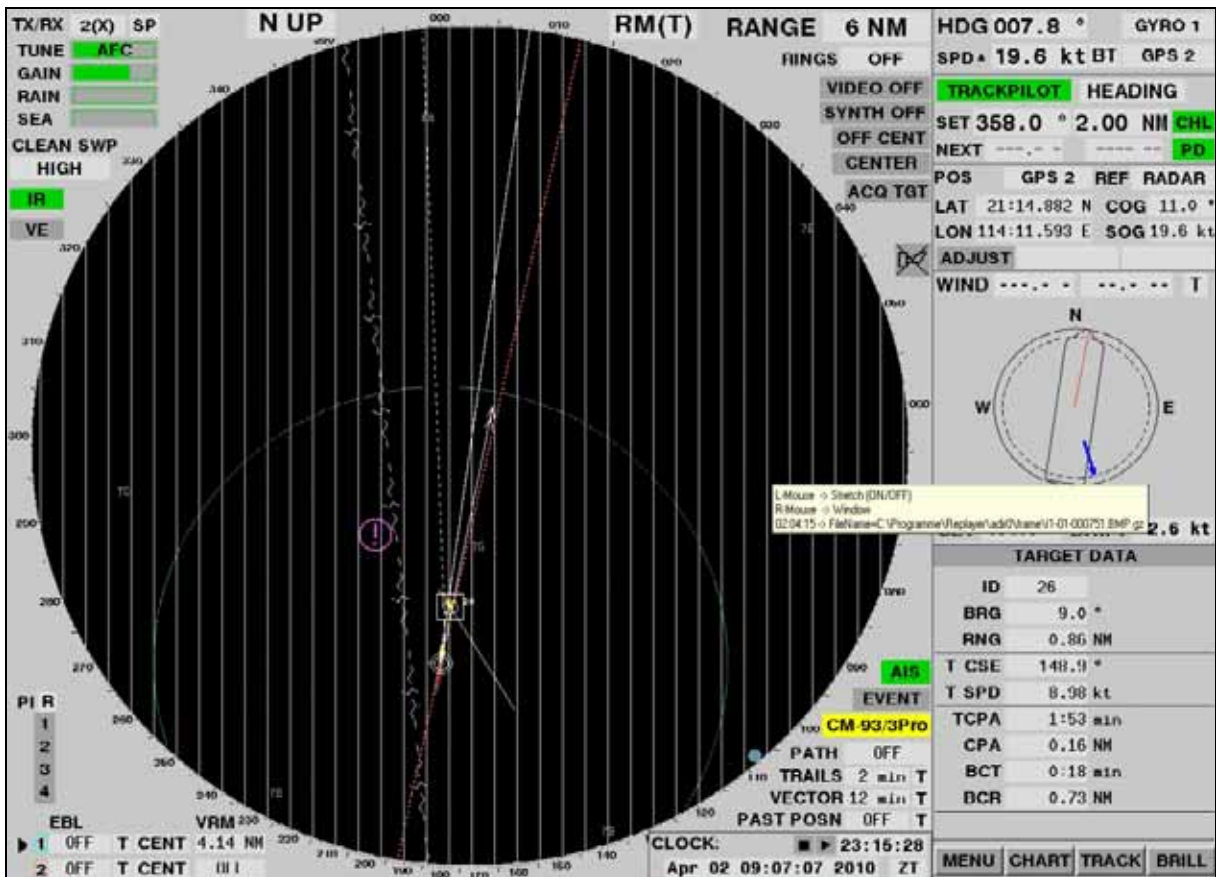
Abbildung 12: Verkehrssituation 09:07:07 Uhr (X-Band-Radar)

Innerhalb der nächsten 30 Sekunden (vgl. Darstellung um **09:07:07 Uhr**; unten **Abb. 12**) nähern sich beide Fahrzeuge weiter kontinuierlich einander an. Außer der Tatsache, dass sich der Kurs (HEADING) des Containerschiffes um 4,6 Grad nach Backbord geändert hat und der Zeitpunkt der dichtesten Annäherung näher rückt, und nun weniger als zwei Minuten beträgt, hat sich an der Situation weiterhin nichts verändert. Der Fischkutter steuert nach wie vor einen Kurs von 148,9 Grad bei einer Geschwindigkeit von 9 kn.

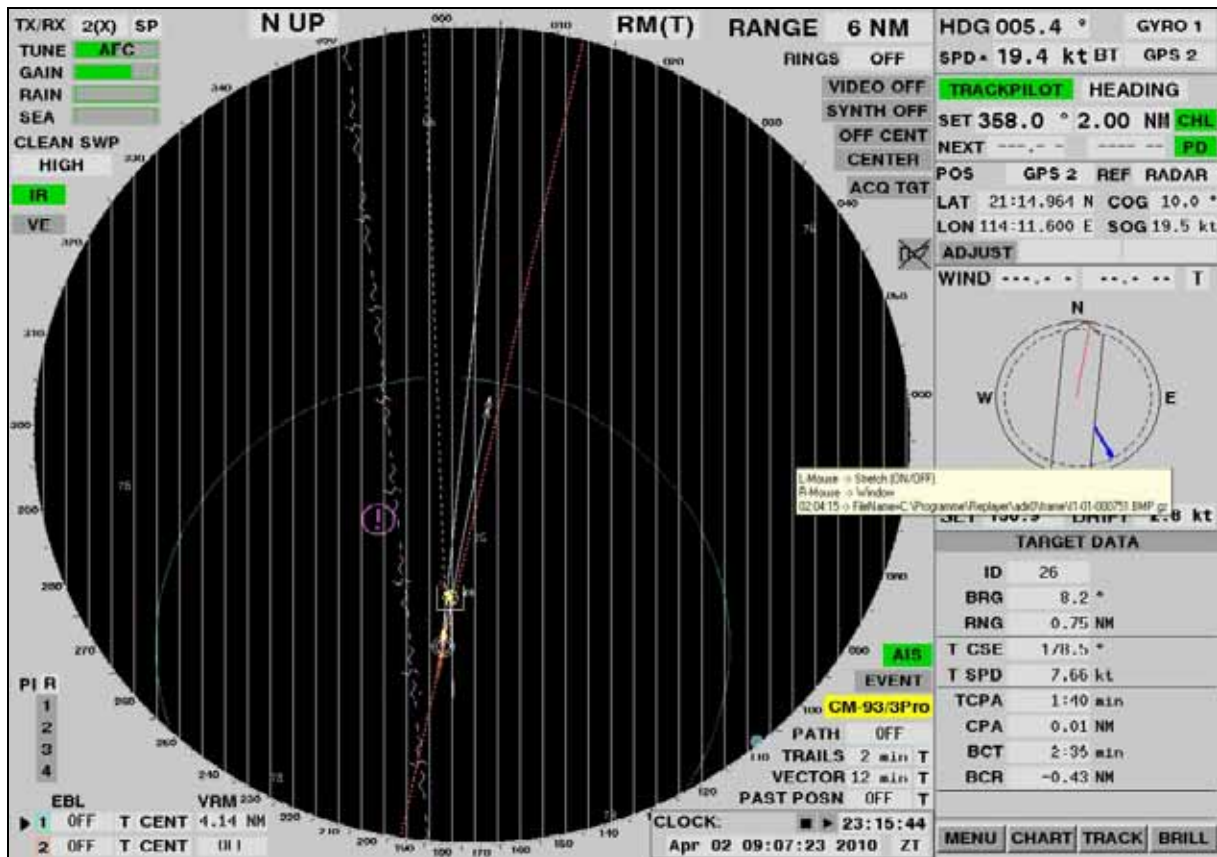
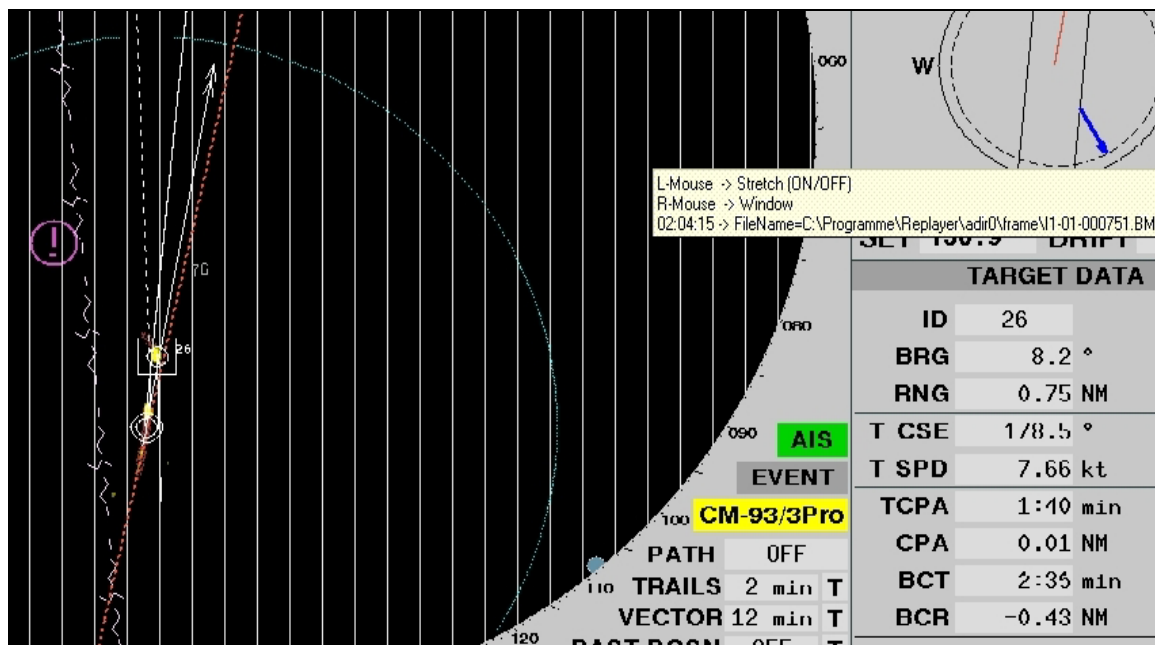
Abbildung 13: Verkehrssituation 09:07:23 Uhr (X-Band-Radar)

Um **09:07:23 Uhr** (vgl. unten **Abb. 13 f.**) haben sich die "TARGET DATA", insbesondere der Kurs des Fischkutters deutlich verändert. Es wird nun ein Kurs von 178,5 Grad bei einer Geschwindigkeit von 7,7 kn angezeigt. Unabhängig von der Tatsache, dass ARPA-Daten, noch dazu im Nahbereich und auf der Grundlage einer sehr kurzen Zeitspanne generiert, zwangsläufig mit Ungenauigkeiten behaftet sind, kann auf der Grundlage dieses Radarbildes unterstellt werden, dass der Kutter - vermutlich als Manöver des letzten Augenblicks - zur Kollisionsvermeidung eine deutliche Kursänderung nach Steuerbord eingeleitet hat. TCPA und CPA haben momentan die Werte 1:40 min und 0,01 sm erreicht.

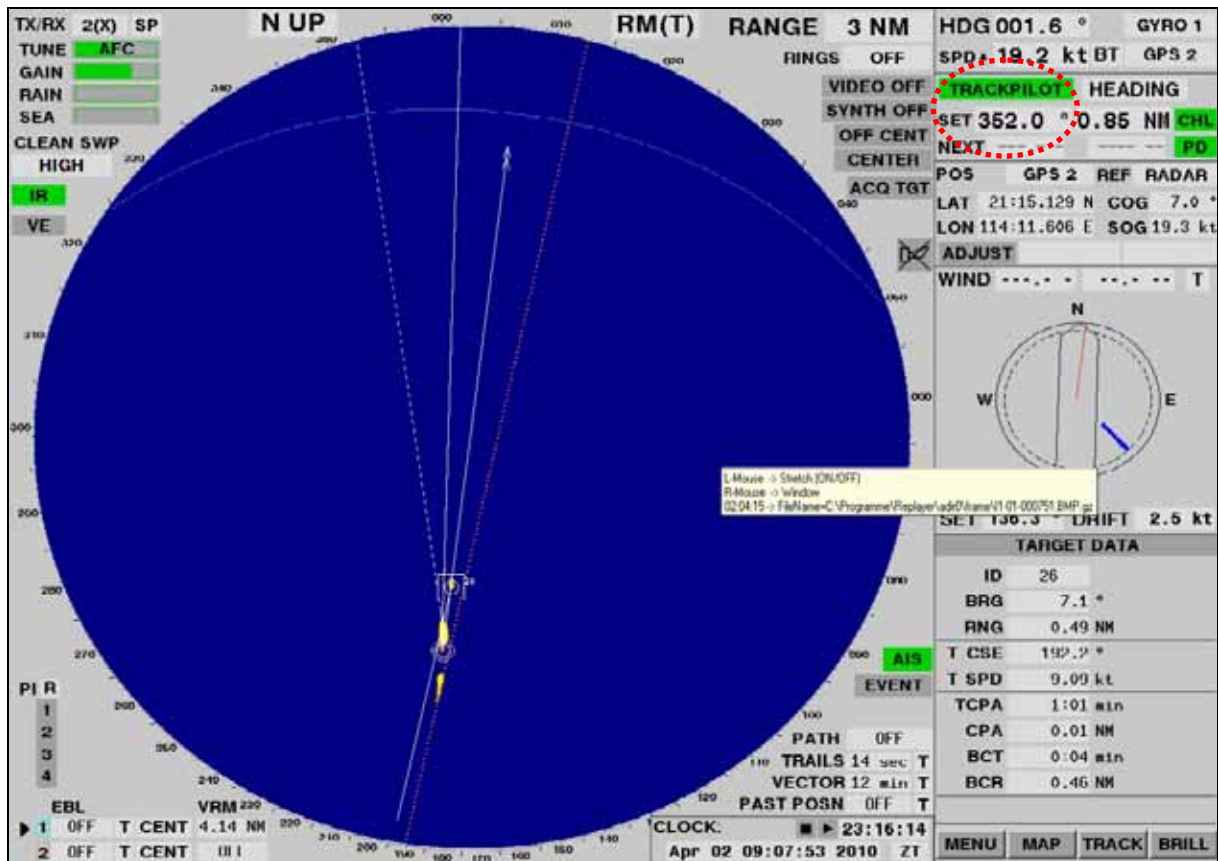
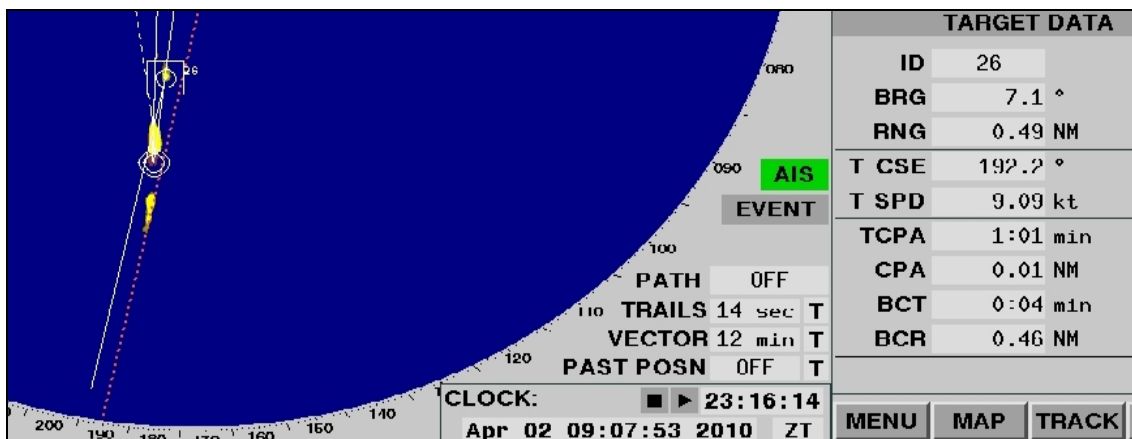
Abbildung 15: Verkehrssituation 09:07:53 Uhr (X-Band-Radar)

Ab **09:07:53 Uhr** (vgl. unten **Abb. 15 f.**) ist das Radarbild im 3-sm-Bereich geschaltet. Die Elektronische Seekarte wurde ausgeblendet. Der Kurs (HEADING)

der YM TIANJIN beträgt 001,6 Grad bei einer unveränderten Geschwindigkeit von 19,2 kn. Die Backbord-Kursänderung, die bis dahin mit dem Einstellen des Trackpilots auf 358 Grad herbeigeführt wurde, sollte offenbar fortgesetzt werden. Der Trackpilot ist nun auf 352 Grad gesetzt (vgl. rote Markierung).

Die deutliche Kursänderung des Fischkutters nach Steuerbord (vgl. weiter oben **Abb. 13 f.**), dessen Kurs nunmehr 192,2 Grad beträgt, bestätigt sich in dieser Darstellung (vgl. **Abb. 15 f.**). TCPA und CPA betragen jetzt 1:01 min und nach wie vor 0,01 sm.

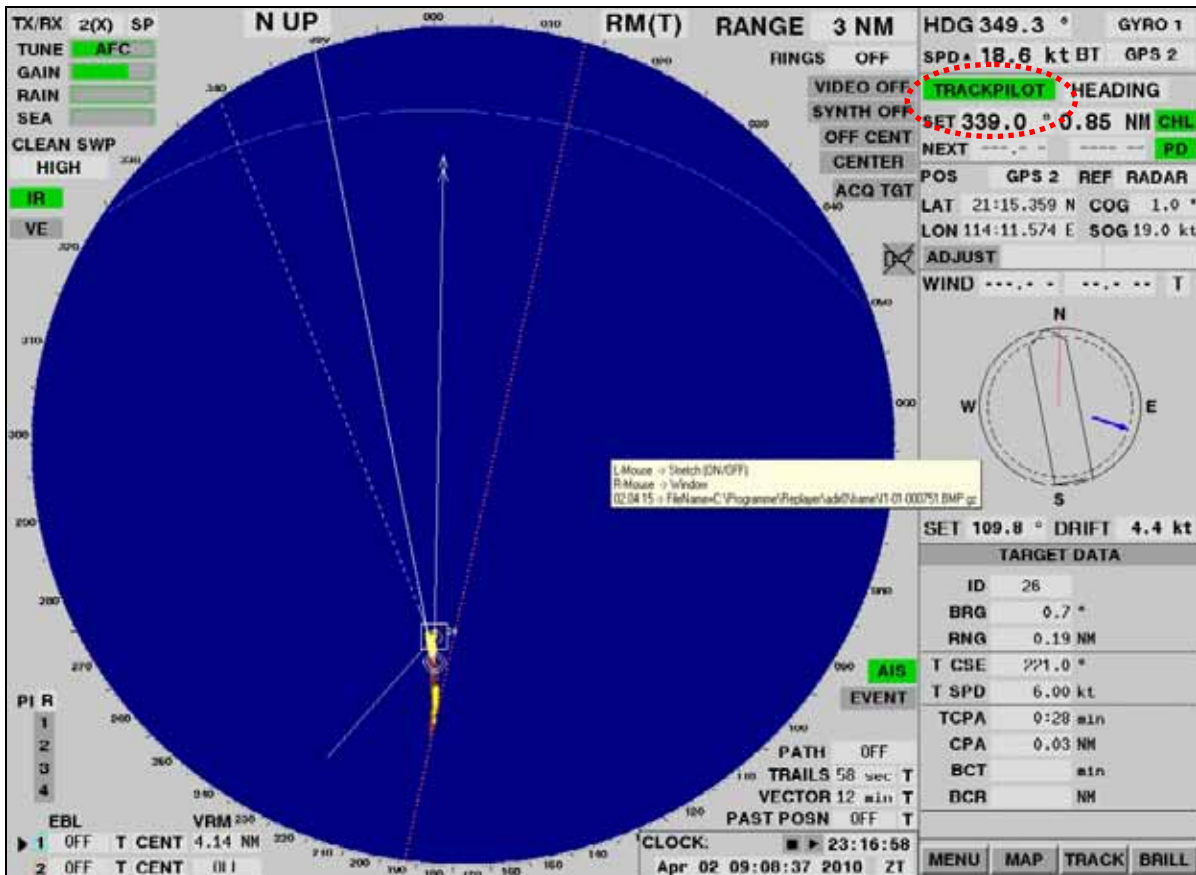
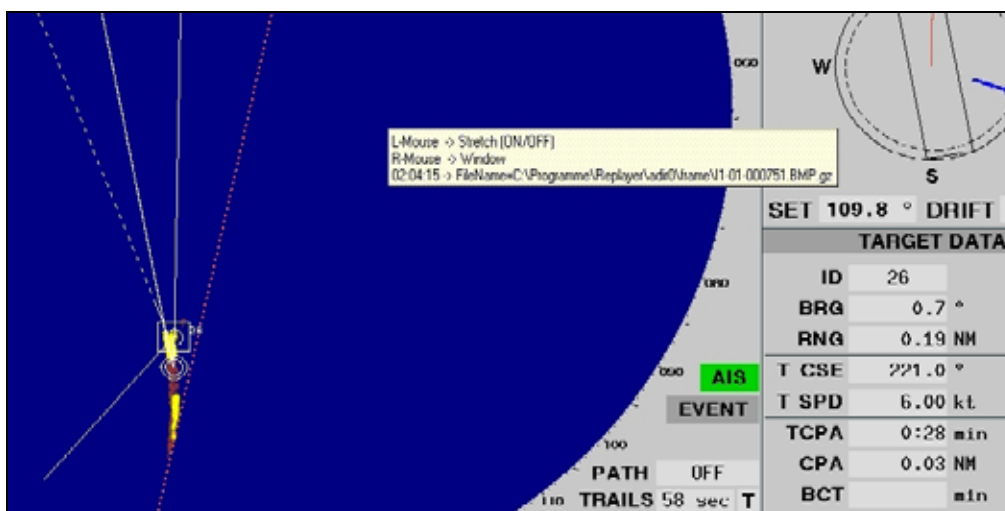
Abbildung 17: Verkehrssituation 09:08:37 Uhr (X-Band-Radar)

In der folgenden Minute (vgl. Verkehrssituation um **09:08:37 Uhr**, unten **Abb. 17 f.**) setzen beide Fahrzeuge ihre Kursänderungen nach Steuerbord (Fischkutter) bzw. Backbord (YM TIANJIN) fort. Der Trackpilot wurde von 352 Grad auf 339 Grad gesetzt (siehe rote Markierung). Die Fahrzeuge steuern auf Grund dieser, sich gegenseitig aufhebenden, Kursänderungen weiter auf die nun unmittelbar bevorstehende Kollision (TCPA 0:28 min; CPA 0,03 sm) zu.

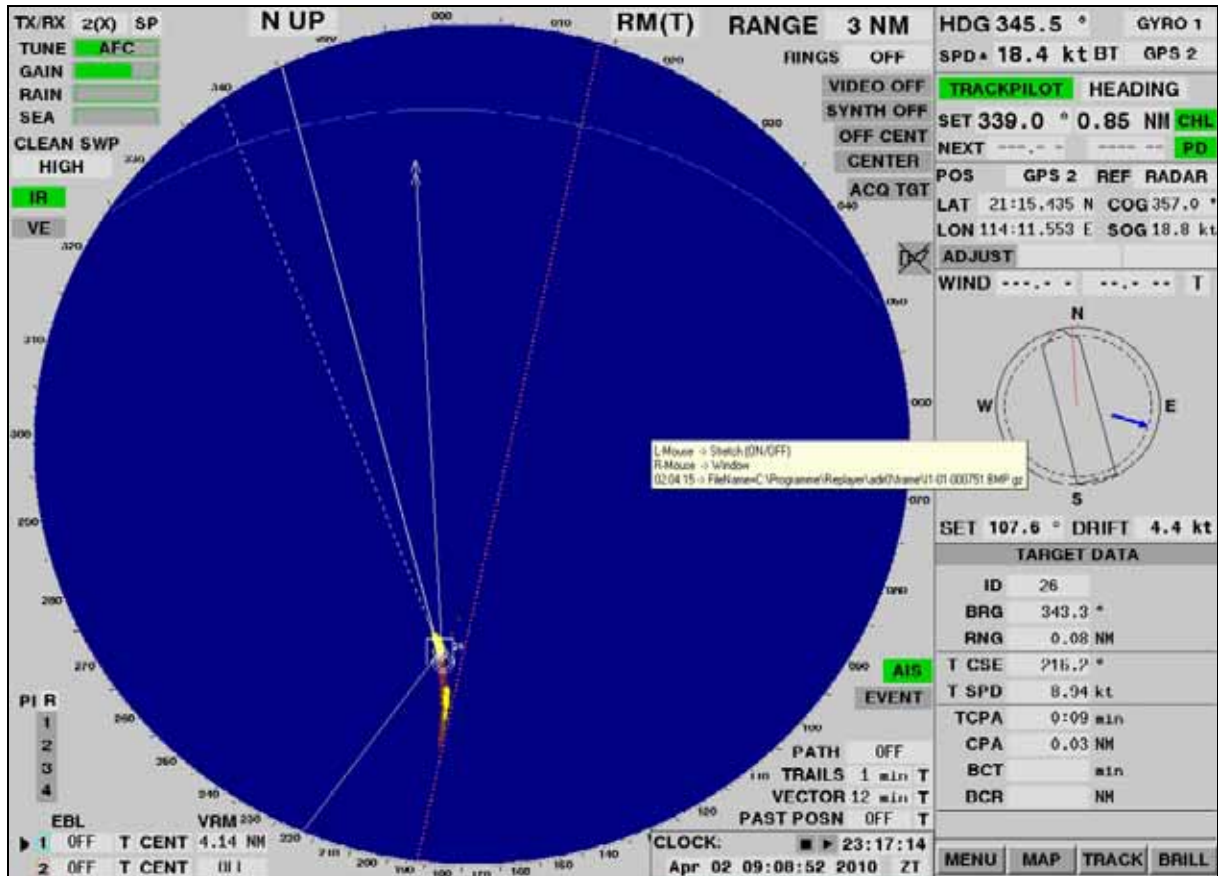
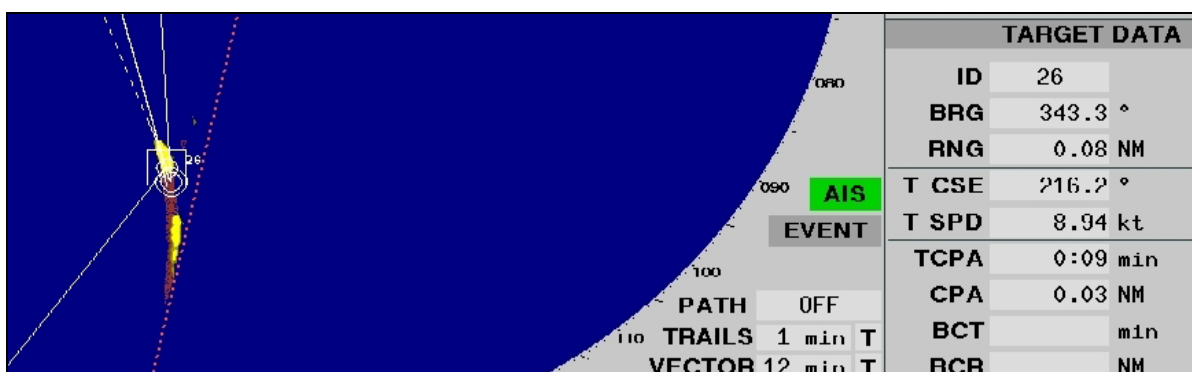
Abbildung 19: Verkehrssituation 09:08:52 Uhr (X-Band-Radar)

Unmittelbar um den Zeitpunkt **09:08:52 Uhr** herum kollidierten die beiden Fahrzeuge miteinander (vgl. unten **Abb. 19 f.**). Das Verschmelzen des Zielechos mit dem Eigenschiffssymbol und die "TARGET DATA" belegen dies eindrucksvoll,

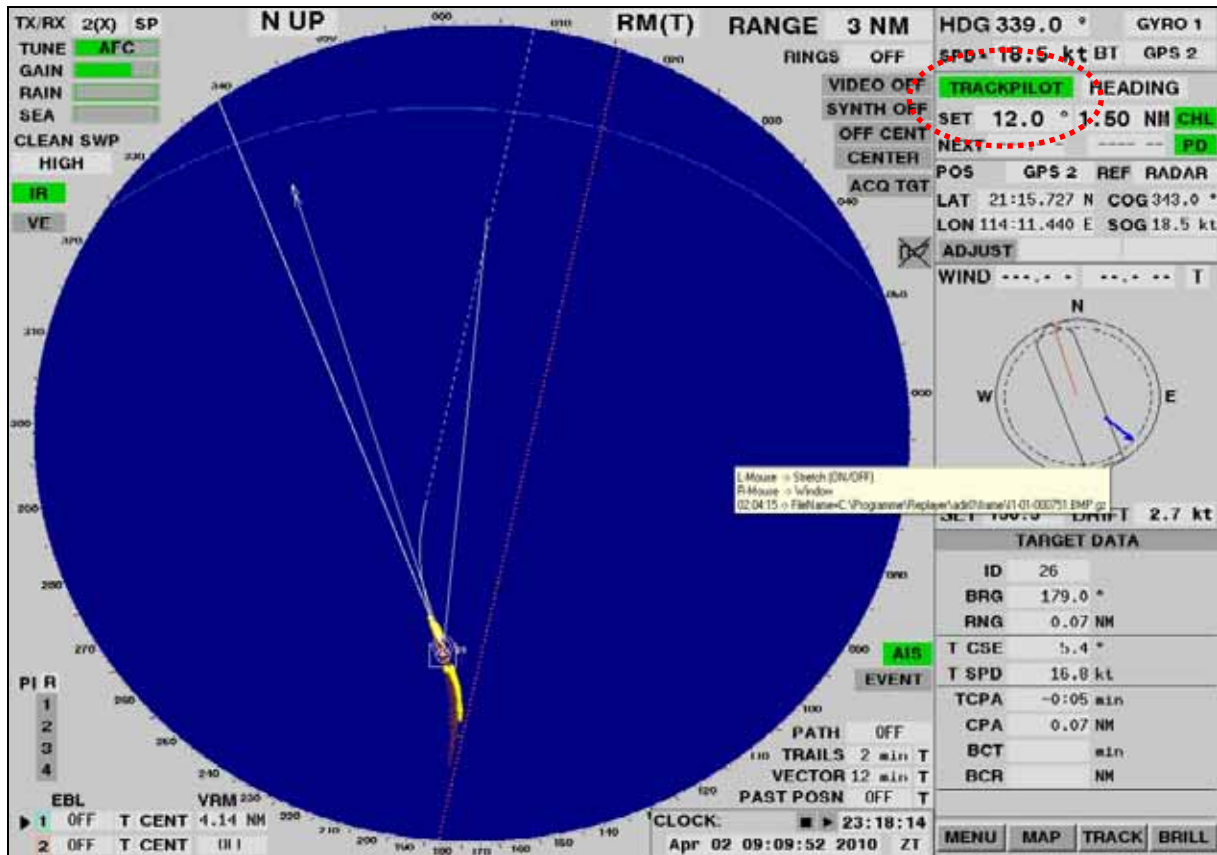
Abbildung 21: Verkehrssituation 09:09:52 Uhr (X-Band-Radar)

Die Darstellung um **09:09:52 Uhr** (vgl. unten **Abb. 21**) zeigt, dass die YM TIANJIN wieder auf den ursprünglichen Sollkurs von 012 Grad zurückgeführt werden sollte (siehe Einstellung Trackpilot, rot markiert). Zu diesem Zeitpunkt ging man offenbar auf der Brücke des Containerschiffes noch nicht davon aus, dass es zu einer Kollision gekommen war. Die mangelnde Kenntnis von dem Unfall wird neben dem

Rückstellen des Trackpilots auf den Sollkurs Richtung Hongkong insbesondere dadurch belegt, dass auf der Brücke des Schiffes zu diesem Zeitpunkt noch keine Diskussionen oder auch nur Mutmaßungen über eine kurz zuvor stattgefunden Kollision zu hören sind. Dass auf der Brücke zunächst ohne Weiteres zur "Tagesordnung" übergegangen wurde, wird im Übrigen durch das Rückstellen des Entfernungsbereiches der X-Band-Anlage auf 6 sm um **09:10:07** Uhr unterstrichen.

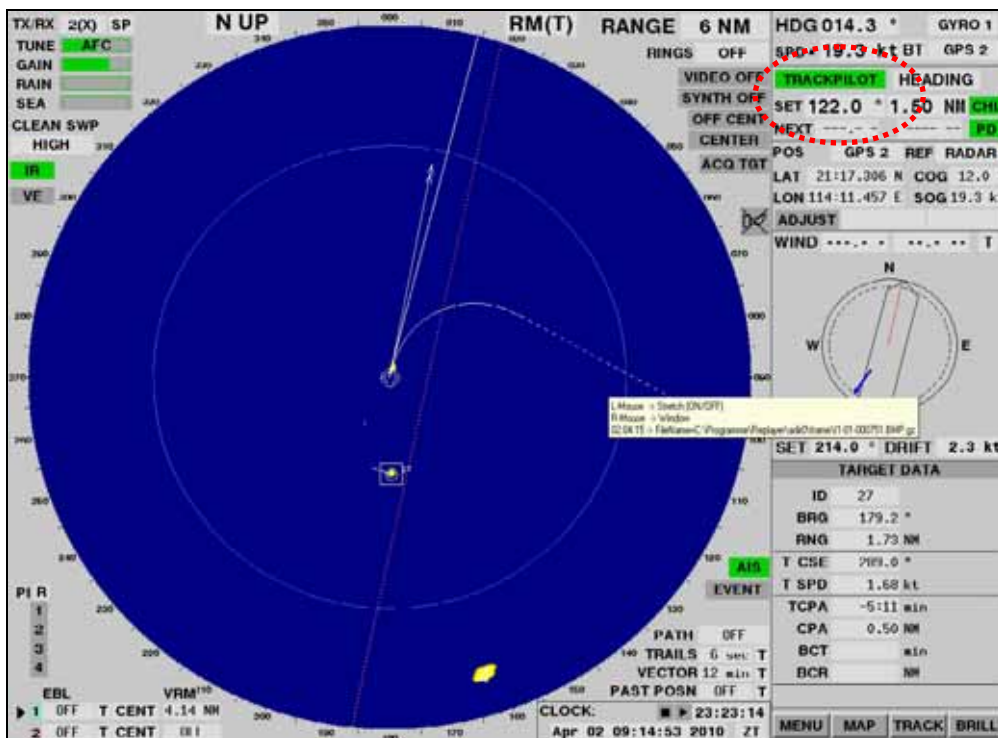
Abbildung 23: Verkehrssituation 09:14:53 Uhr (X-Band-Radar)

Um **09:14:53 Uhr** (vgl. unten **Abb. 23**) ist der Trackpilot dann auf 122 Grad gesetzt (vgl. rote Markierung) und das Rückführungsmanöver ganz offensichtlich in vollem Gange.

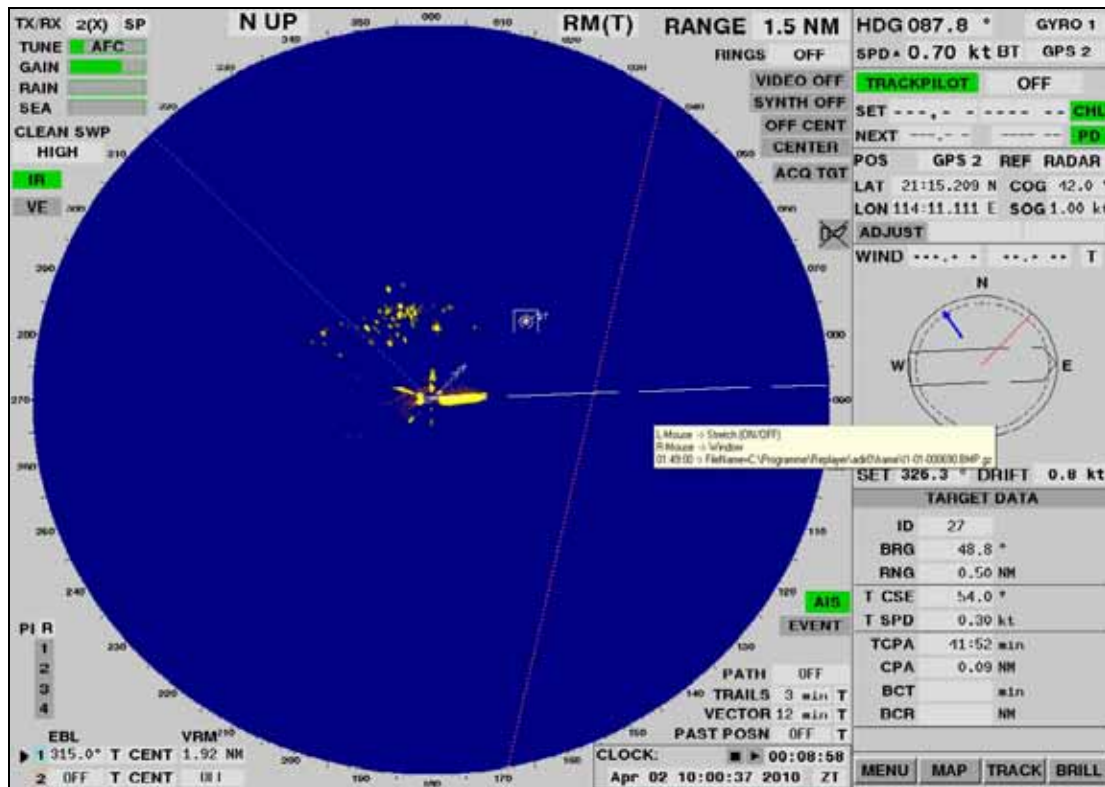
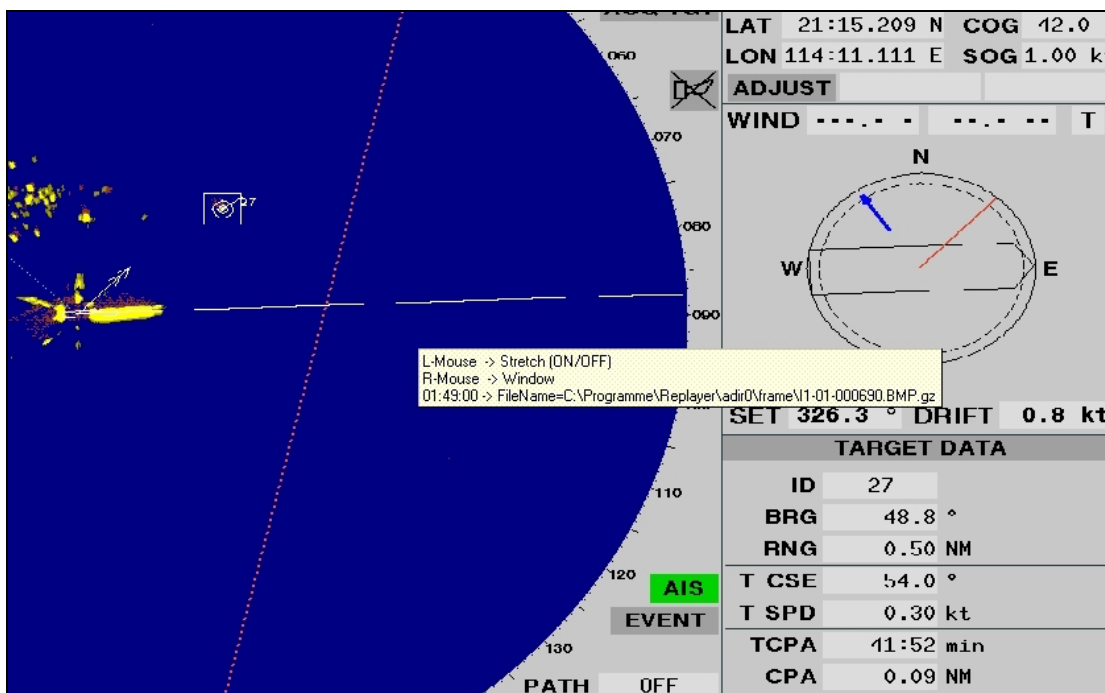
Abbildung 24: Verkehrssituation 10:00:37 Uhr (X-Band-Radar)

Die nachfolgende Darstellung (vgl. unten **Abb. 24 f.**) gibt die Position der beiden Fahrzeuge um **10:00:37 Uhr** wieder. Die Rückführung der YM TIANJIN zum Unfallort war zu diesem Zeitpunkt erfolgreich abgeschlossen und das Containerschiff ca. 0,5 sm vom Unfallgegner entfernt gestoppt worden. Wenige Minuten später konnte die Besatzung des Fischkutters geborgen werden.

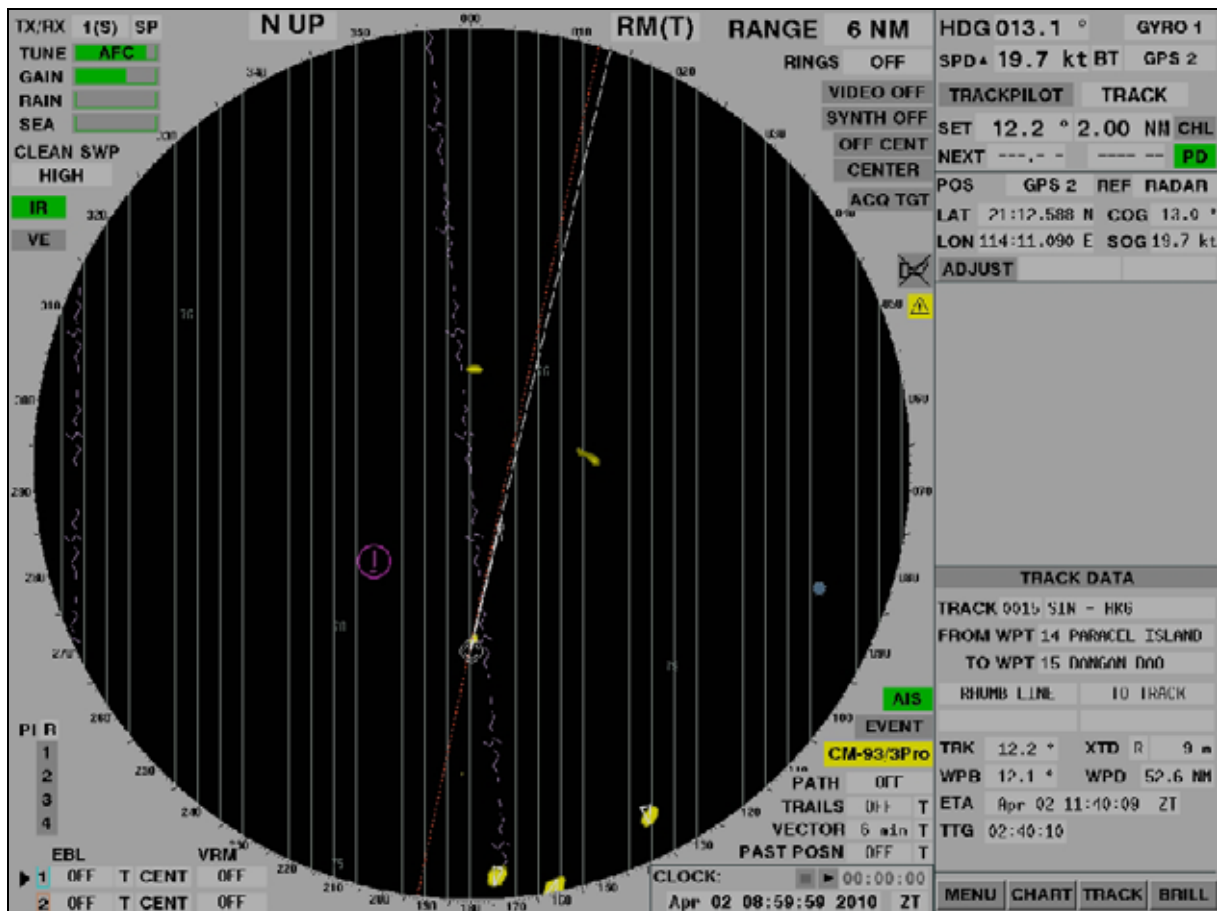
Abbildung 26: Verkehrssituation 08:59:59 Uhr (S-Band-Radar)

Das S-Band-Radar arbeitete in dem betrachteten Zeitraum (ab **08:59:59 Uhr**, vgl. unten **Abb. 26 ff.**) zunächst kontinuierlich im 6-sm-Entfernungsbereich, ab 09:10:30 Uhr in wechselnden Bereichen, vorwiegend aber im 12-sm-Entfernungsbereich, ebenfalls im Darstellungsmodus "North up, Relative Motion". Die Anzeige ist moderat dezentriert, so dass im Vorausbereich ein tatsächlicher Bereich von ca. 9 sm (später vorwiegend 18 sm) beobachtet werden kann. Der Frequenzabgleich ("TUNE") zwischen Sender und Empfänger erfolgt automatisch ("AFC"). Die Regen- und die Seegangsentrübung ("RAIN" bzw. "SEA") ist auf 0, die Verstärkung ("GAIN") auf etwa 2/3 des Höchstwertes eingestellt. Für die herstellerepezifische Rauschunterdrückung ("CLEAN SWP") ist der Wert "HIGH" ausgewählt. Die Interferenz Rejektion ("IR") zur Unterdrückung der durch Radaremissionen anderer Schiffe entstehenden Störungen ist aktiviert. Die wesentlichen Einstellungen sind mithin identisch mit denen der X-Band-Anlage. Ein Entfernungsrings um die Eigenposition des Containerschiffes ist nicht gesetzt. In das Radarbild ist auch in dieser Anlage die Elektronische Seekarte zunächst technisch bedingt maßstäblich falsch eingeblendet. Außer dem Entfernungsbereich und der Aktivierung der Funktion "PAST POSITION TRACK"¹⁹ ab ca. 09:14:29 Uhr, werden in der Folgezeit keine der genannten Einstellungen verändert.

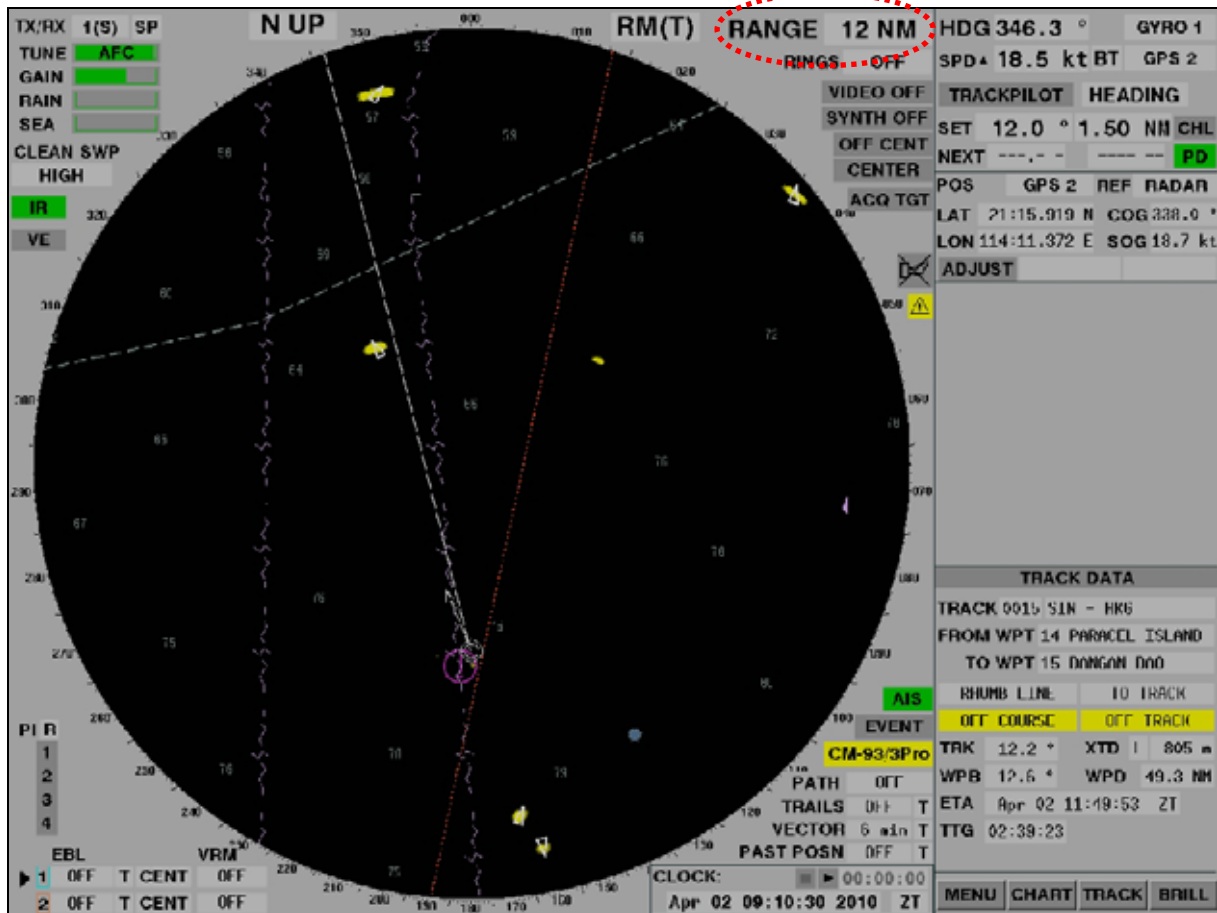
Abbildung 29: Verkehrssituation 09:10:30 Uhr (S-Band-Radar)

Das Radarbild um **09:10:30 Uhr** (vgl. unten **Abb. 29**) ist das erste nach dem Umschalten der Darstellung der S-Band-Anlage auf den 12-sm-Entfernungsbereich (vgl. rote Markierung). Dies ist ein weiteres Indiz dafür, dass der Schiffsführung von der Kollision zunächst nichts bekannt war, man stattdessen auf der Brücke das Augenmerk zunächst nur auf die Rückführung der YM TIANJIN auf den Generalkurs nach Hongkong richtete und sich insoweit einen Überblick über das Verkehrsgeschehen im weiteren Vorausbereich verschaffen wollte. Das Echo des Kollisionsgegners ist in diesem Bild nicht erkennbar.
