Summarischer
Untersuchungsbericht 126/10

Sehr schwerer Seeunfall

**Kollision CMS YM TIANJIN mit
FV LAM CHOR HUNG am 02. April 2010
55 sm südlich von Hongkong**

15. Juli 2011

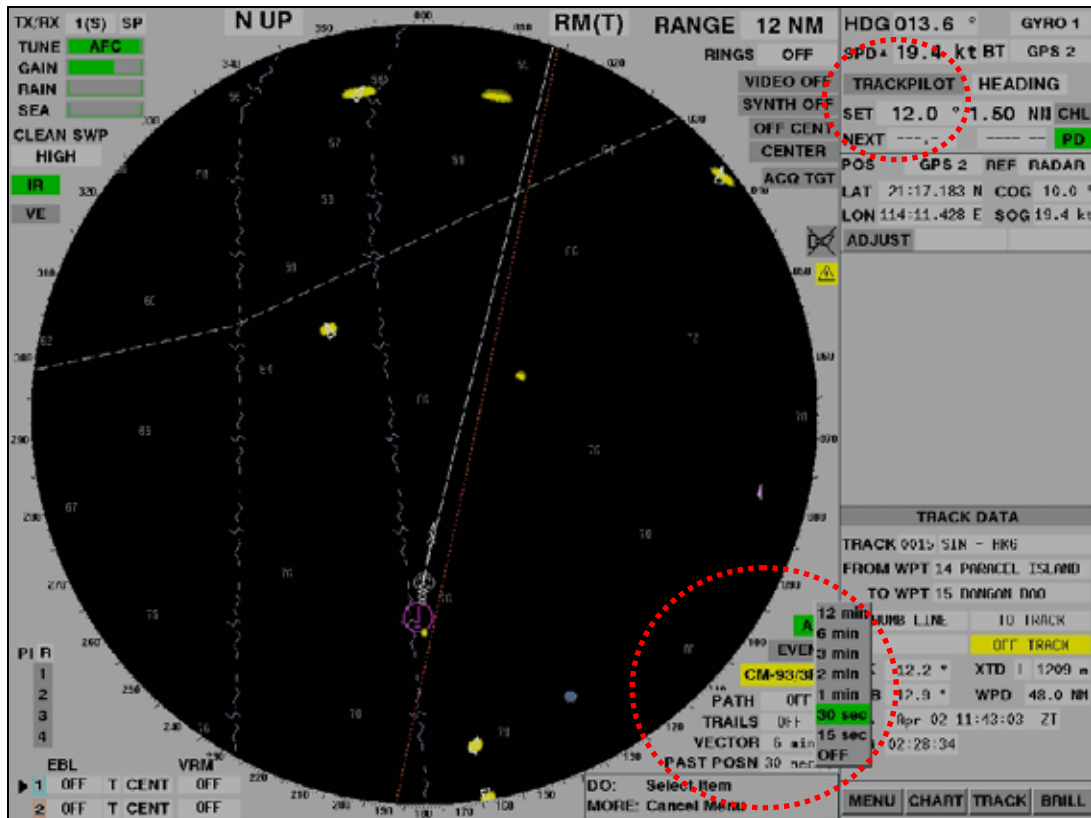
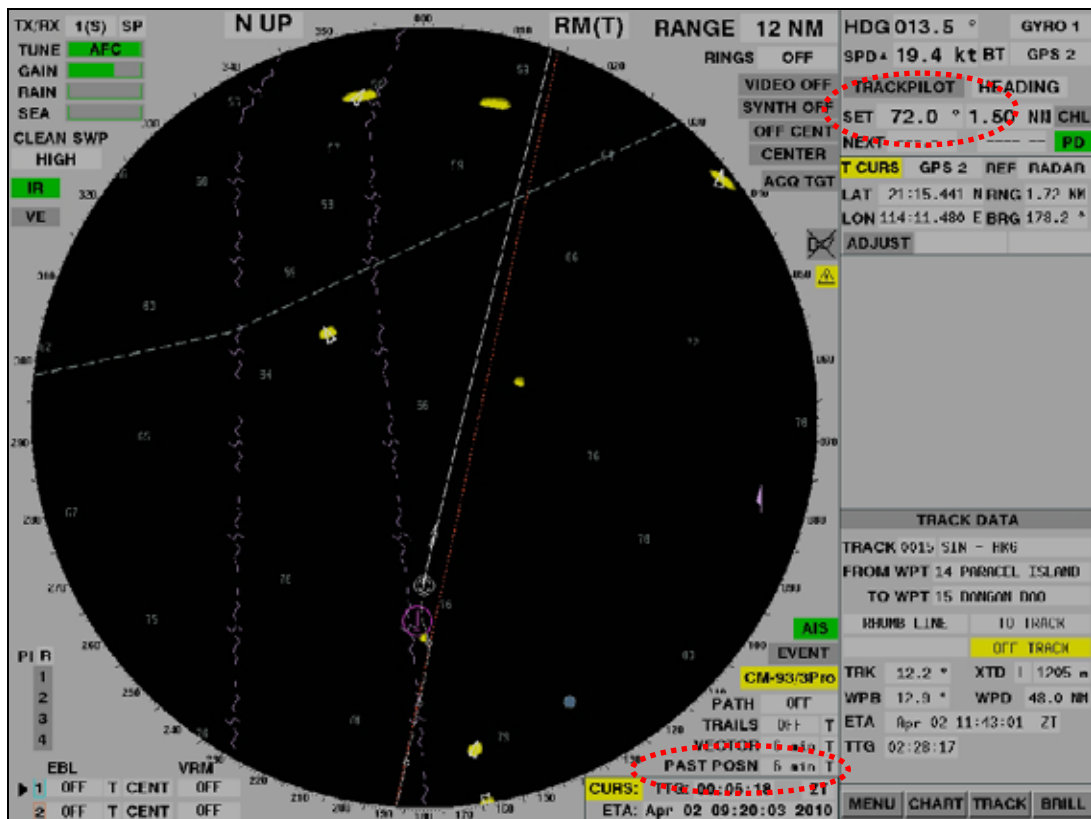
Abbildung 30: Verkehrssituation 09:14:29 Uhr (S-Band-Radar)

Die Radarbilder um **09:14:29 Uhr** und **09:14:46 Uhr** (vgl. unten **Abb. 30 f.**) bzw. die daraus ablesbaren Aktivitäten des Bedieners bzw. der Schiffsführung (zunächst Aktivierung der PAST POSITION Trackfunktion auf 30 Sekunden und dann auf 6 Minuten, Setzen des Trackpilots auf 072 Grad = Einleitung des Rückführungsmanövers zur Unfallstelle; vgl. rote Markierungen des Verf.) bestätigen die im Rahmen der Auswertung der X-Band-Radar-Bilder gewonnenen Erkenntnisse, dass sich etwa in dem genannten Zeitraum die Verdachtsmomente für eine vorangegangene Kollision stark verdichtet haben müssen.

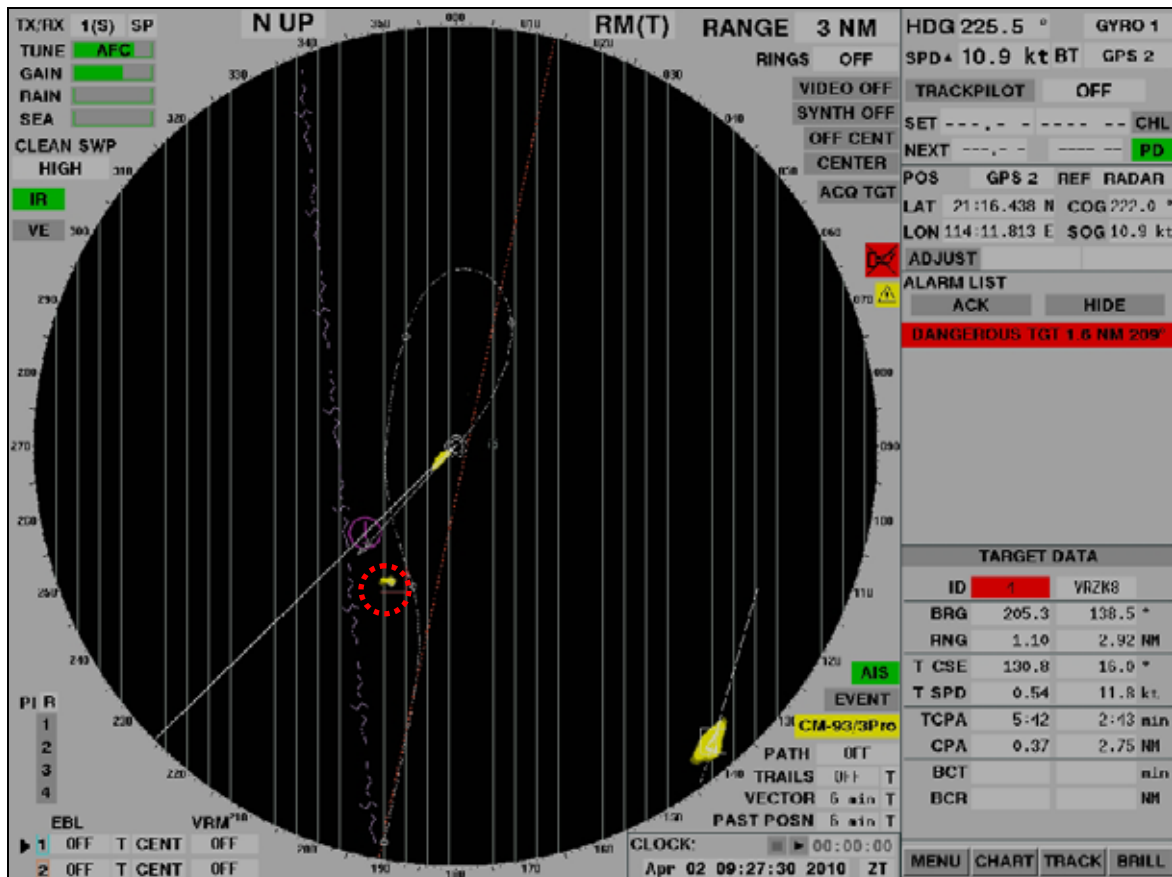
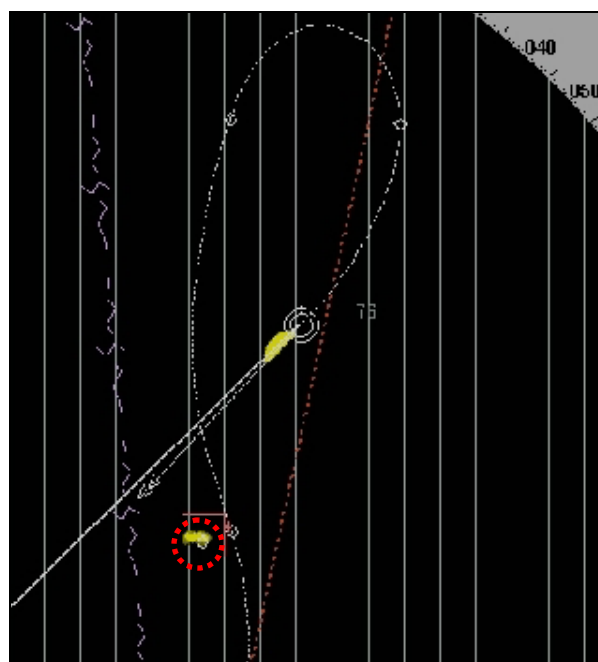
Abbildung 32: Verkehrssituation 09:27:30 Uhr (S-Band-Radar)

Die exemplarische Darstellung im 3-sm-Bereich um **09:27:30 Uhr** (vgl. **Abb. 32 f.**) zeigt dank der aktivierten PAST POSITION Trackfunktion sehr anschaulich die Durchführung des Rückführungsmanövers zum Unfallgegner (hier vom Verf. rot markiert).
