Bundesstelle für Seeunfalluntersuchung
Federal Bureau of Maritime Casualty Investigation
Bundesoberbehörde im Geschäftsbereich des Bundesministeriums
für Verkehr, Bau und Stadtentwicklung

Summarischer
Untersuchungsbericht 127/10

**Kollision zwischen
MS CRANZ und MS ENDEAVOR
im Nord-Ostsee-Kanal
am 4. April 2010 um 00:29 Uhr**

1. Juli 2011

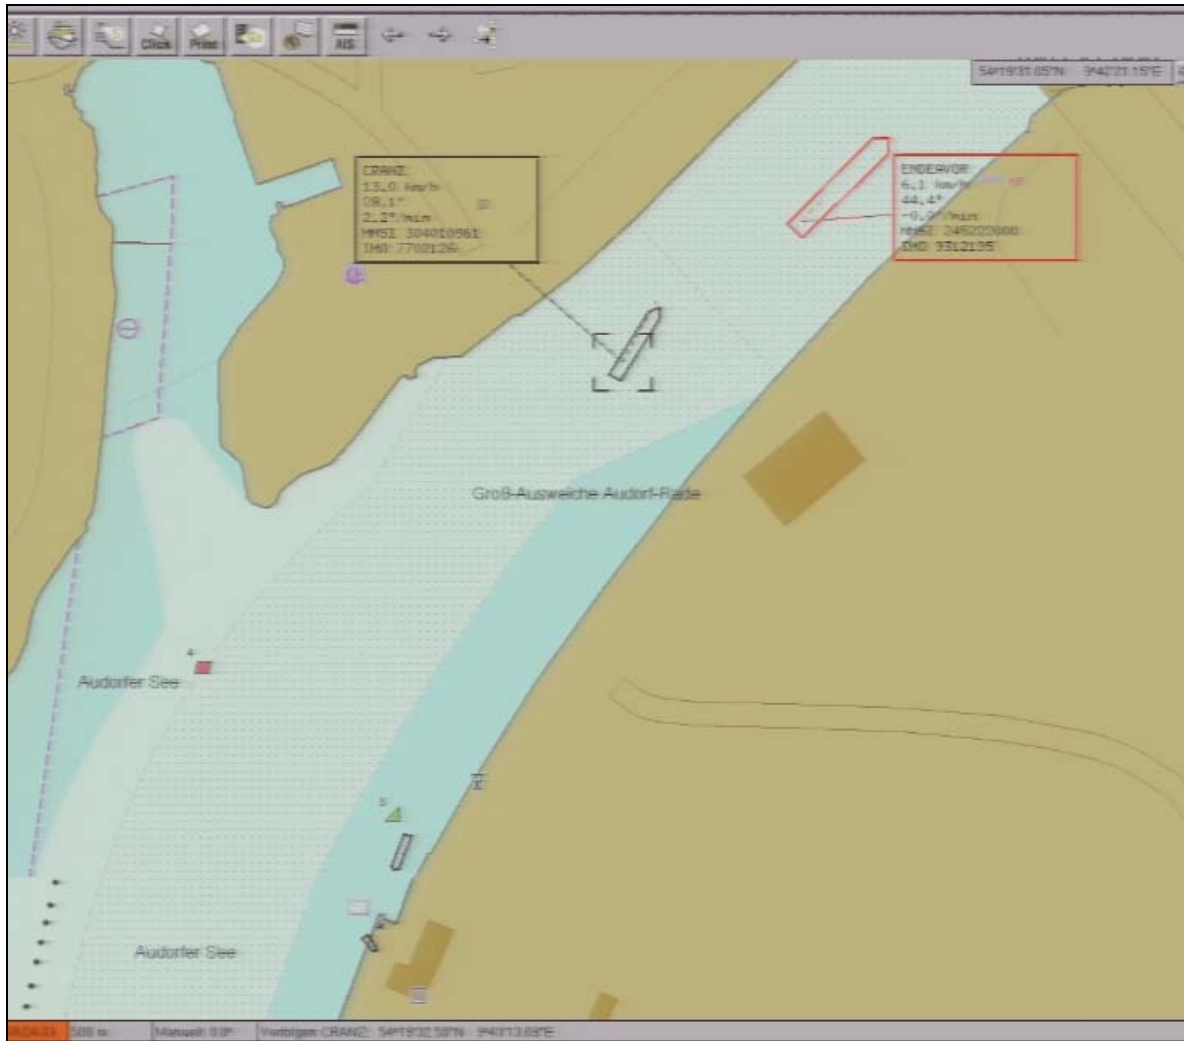
Abbildung 5: AIS-Track 00:24 Uhr

Abbildung 5 zeigt den Beginn des Überholmanövers gegen 00:24 Uhr. Die CRANZ beschleunigt bis auf 13 km/h, während die ENDEAVOR auf 6 km/h reduziert hat. In Abbildung 6 erreicht das Vorschiff der CRANZ das Heck der ENDEAVOR. Die Geschwindigkeit der CRANZ ist auf unter 11 km/h verringert.

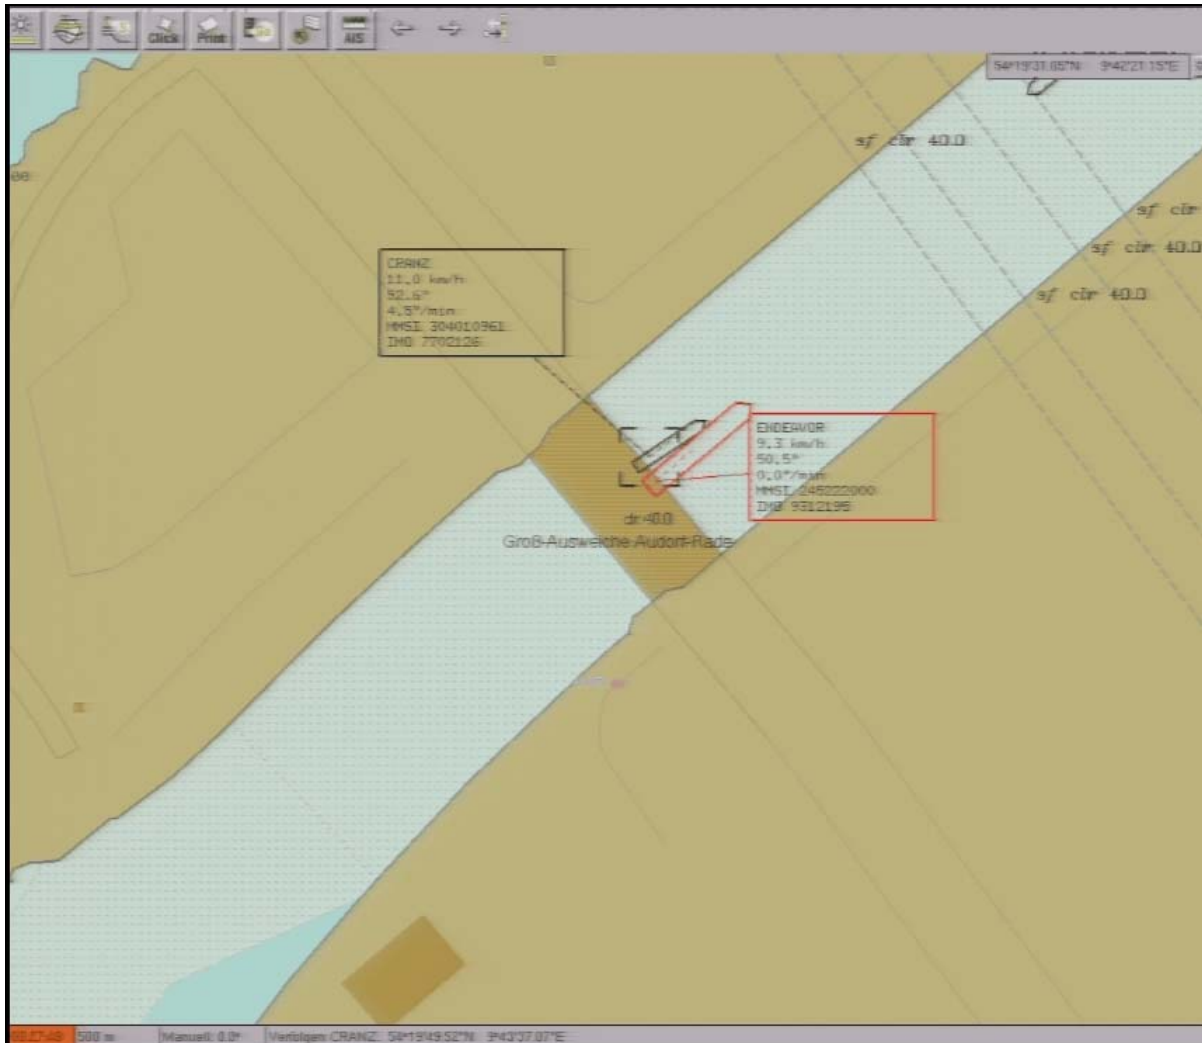
Abbildung 7: AIS-Track 00:28 Uhr

Abbildung 7 stellt die erste Berührung der beiden Schiffe dar. Während die Geschwindigkeit der CRANZ kaum stieg, erhöhte sich die Geschwindigkeit der ENDEAVOR auf 9 km/h. Kritisch wird die Situation um 00:29 Uhr (Abbildung 8), als den beiden Schiffen ein drittes Fahrzeug entgegenkommt. Die Geschwindigkeit von CRANZ und ENDEAVOR liegt zu diesem Zeitpunkt bei 13 km/h.

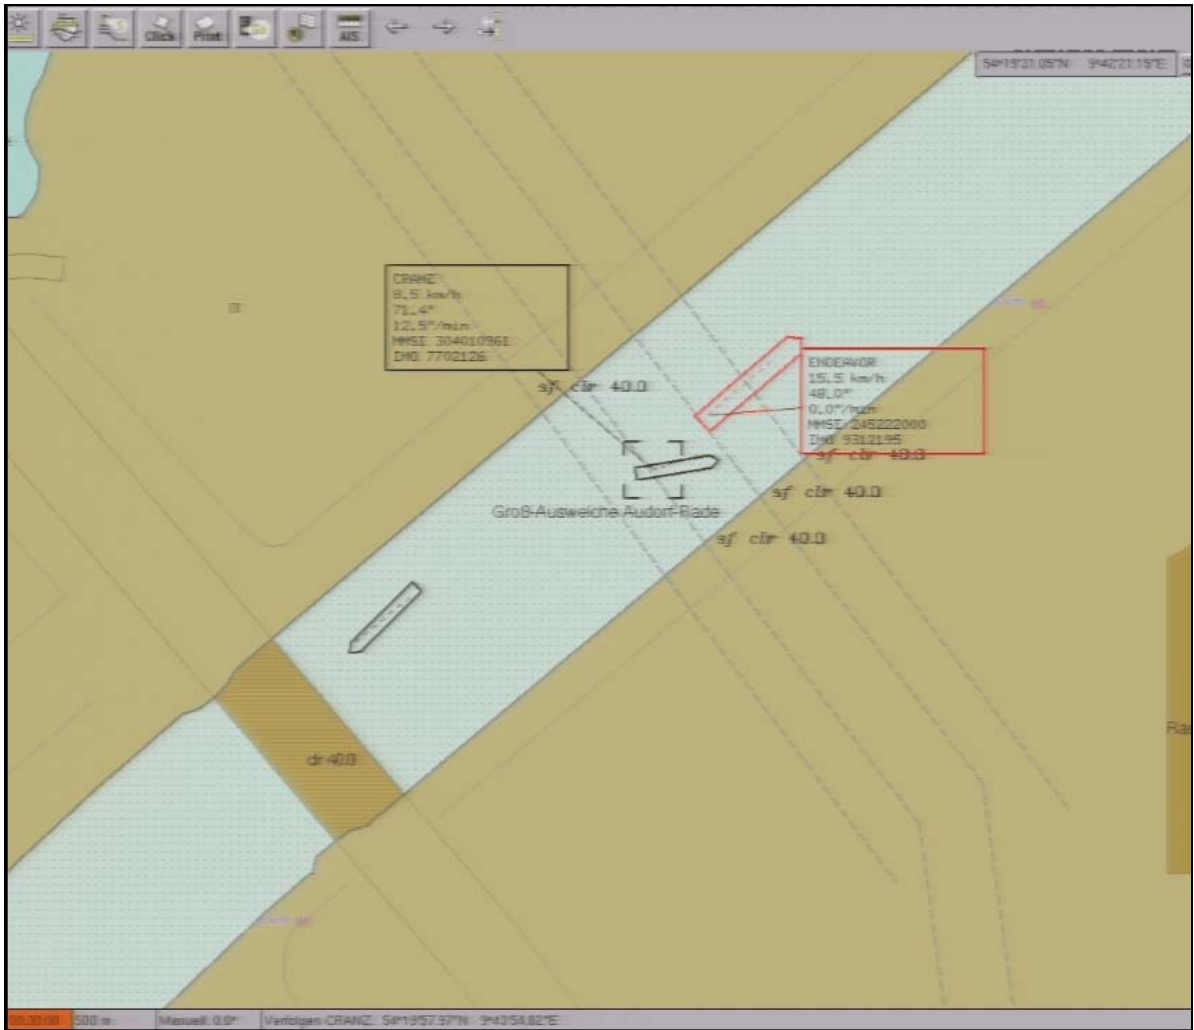
Abbildung 9: AIS-Track 00:30 Uhr

Abbildung 9 stellt den Zeitpunkt dar, als sich die beiden Schiffe von einander gelöst haben. Die Geschwindigkeit der CRANZ fällt deutlich ab und sie dreht auf die Südböschung zu. Die Geschwindigkeit der ENDEAVOR steigt bis auf 15 km/h an. Um 00:31 Uhr (Abbildung 10) ist die CRANZ in der Südböschung fest gekommen, während die ENDEAVOR weiter kanalgerecht fährt.
