Untersuchungsbericht 168/09

Schwerer Seeunfall

**Kollision der HÖEGH LONDON mit drei
festgemachten Schiffen auf der Weser
am 26. Mai 2009**

15. Januar 2011

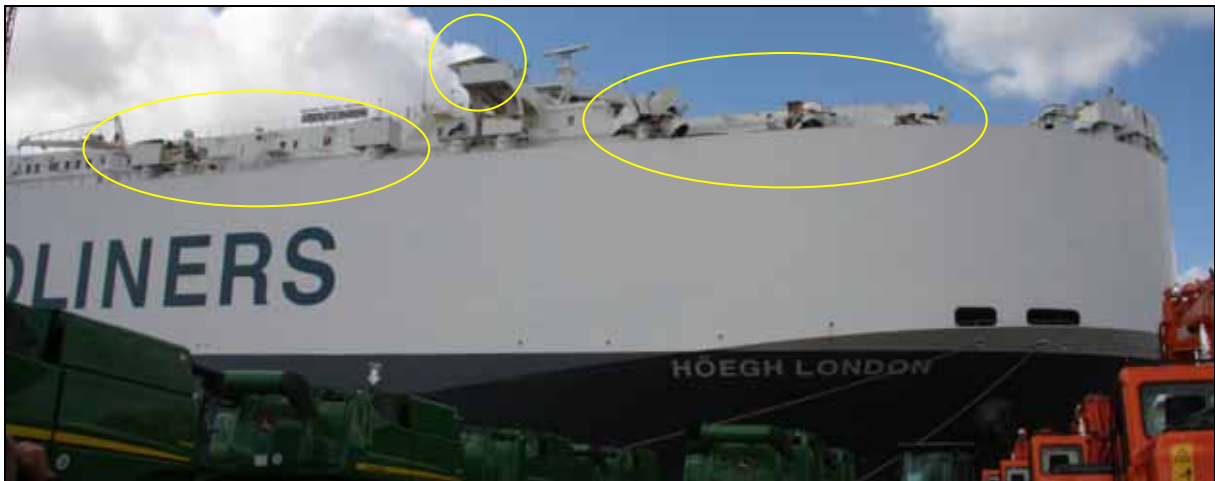
Auf der HÖEGH LONDON verursachte die Kollision mit den drei anderen Fahrzeugen Schäden an der Steuerbordseite der Aufbauten. Dabei wurden Lüfterköpfe abgerissen oder zerstört, das feste Sonnensegel in der Nock beschädigt und die Seitenwand eingebault. Am Heck wurde die Außenhaut aufgerissen (siehe Abbildungen 3 bis 5).

Abbildung 3: Zerstörte Lüfterköpfe und beschädigtes Sonnensiegel der Nock

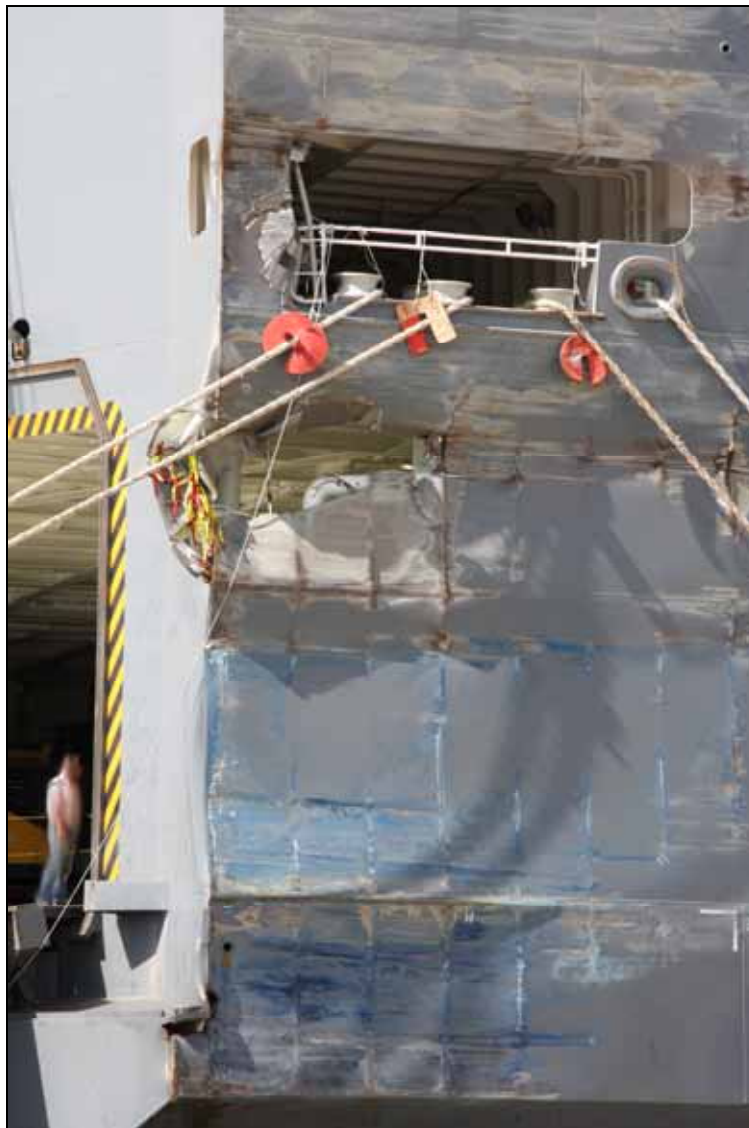
Abbildung 4: Heck der HÖEGH LONDON

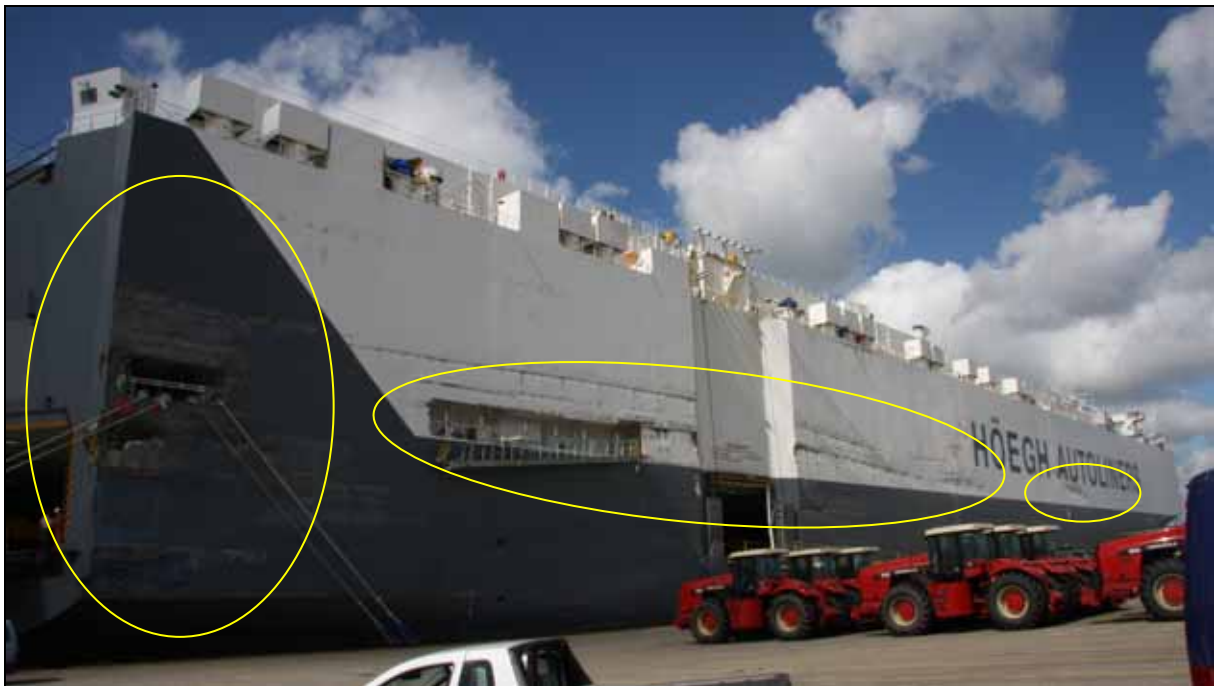
Abbildung 5: Seitenansicht HÖEGH LONDON mit Einbeulungen

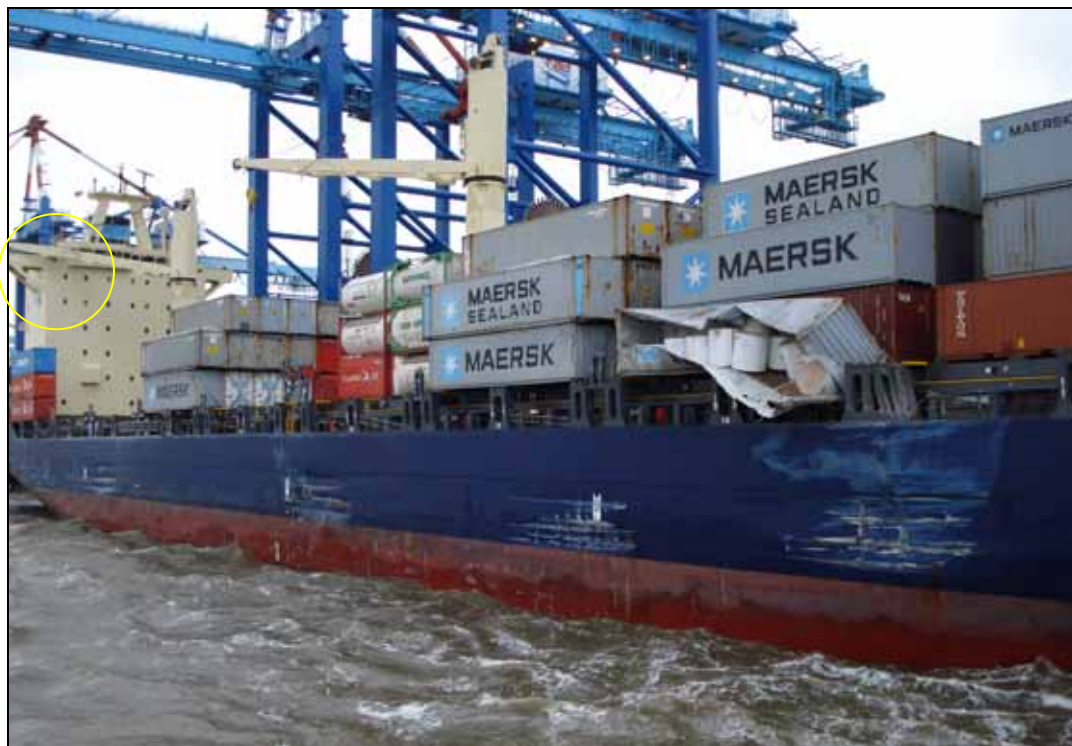
Die MAESK NEWARK erlitt Beschädigungen am Rumpf und den Aufbauten an der Steuerbordseite. Da die Deckskräne der Beladung mittels Containerbrücken im Wege standen, waren sie zur Seeseite gedreht worden. Bei der Vorbeifahrt der HÖEGH LONDON wurden die Ausleger erfasst und zur Seite gedreht. Alle drei Deckskräne wurden beschädigt bzw. zerstört. Elf Container der Decksladung wurden beschädigt oder fielen ins Wasser (Abbildungen 6 und 7).

Abbildung 6: MAERSK NEWARK, beschädigter Rumpf, verdrehte und beschädigte Kräne

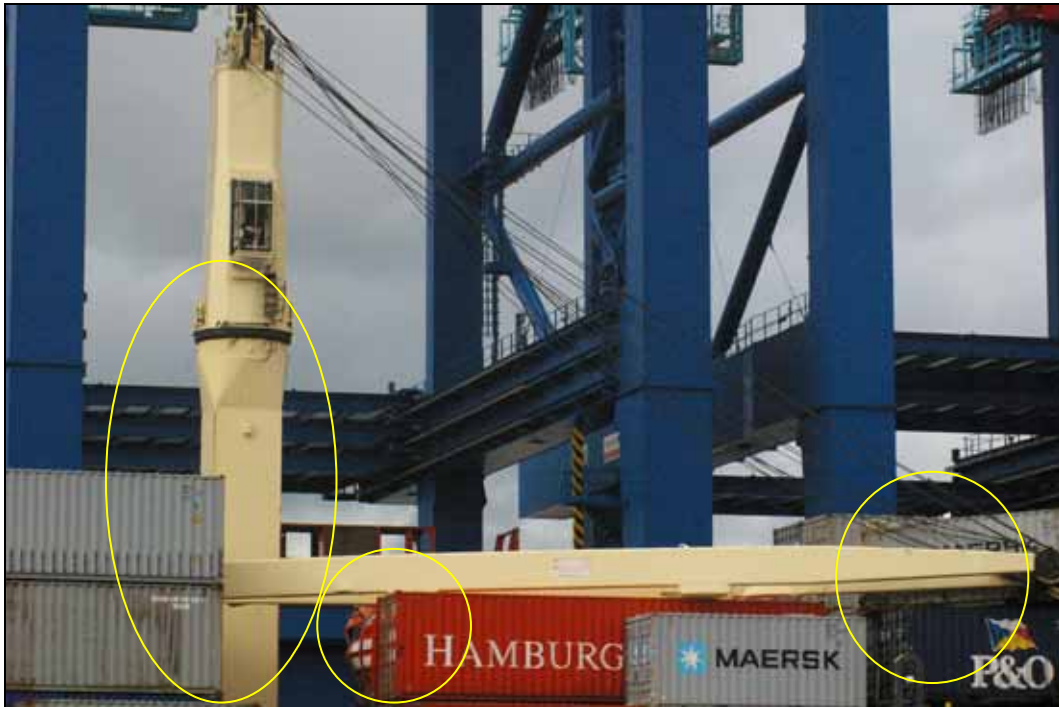
Abbildung 7: MAERSK NEWARK, abgerissener Kranausleger bei Kran 1 und beschädigte Container
Die MAERSK BINTAN erhielt Beschädigungen am Rumpf und den Aufbauten (Abbildung 8). Die ausgebrachte Gangway wurde abgerissen.

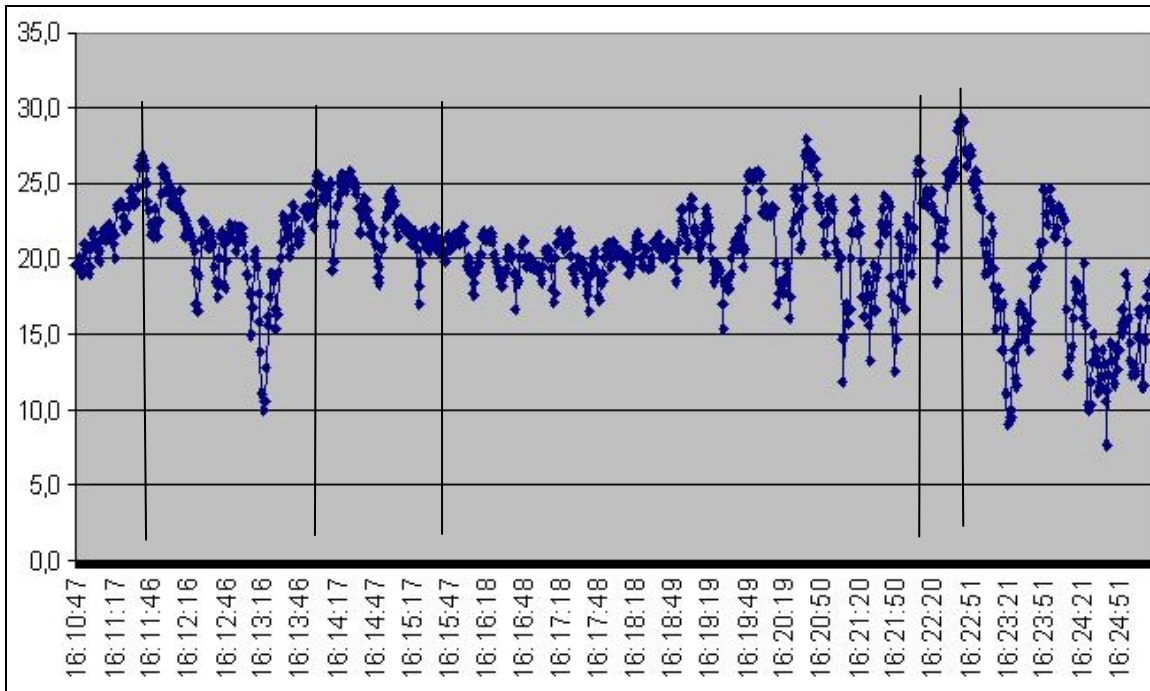
Zur Verdeutlichung der Windstärken im unfallrelevanten Zeitraum dient die Abbildung 14. Hier ist erkennbar, dass der Wind zwischen 18:15 Uhr und 18:19 Uhr relativ konstant war und mit ca. 8 Bft¹⁰ scheinbarem Wind wehte.

Abbildung 14: VDR der HÖEGH LONDON, Ausschnitt aus der Aufzeichnung der Windstärke des scheinbaren Windes [m/s] über die Zeit (Systemzeit VDR) für den Unfallzeitraum

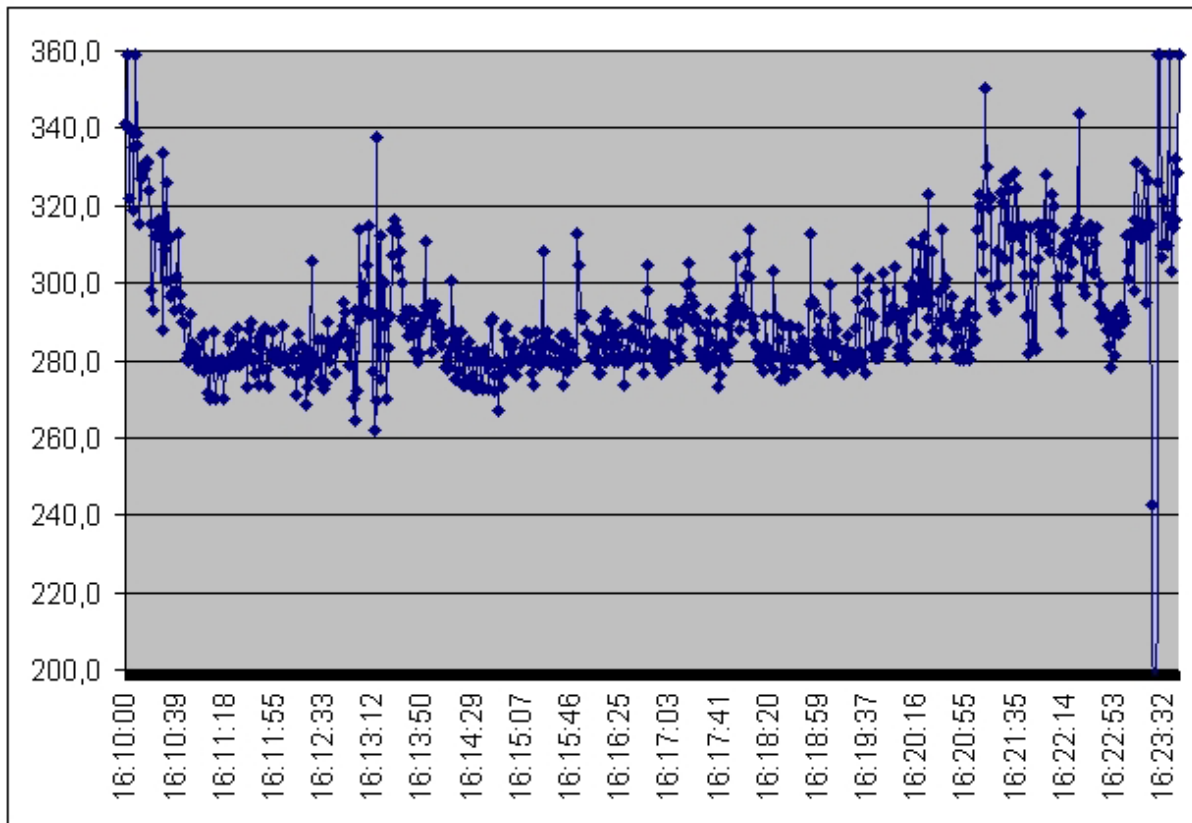
Das Diagramm der Windrichtung über die Zeit wird in Abbildung 15 dargestellt. In ihm wird deutlich, dass der scheinbare Wind im dargestellten Zeitraum um ca. 50° drehte.

Abbildung 15: VDR der HÖEGH LONDON, Ausschnitt aus der Aufzeichnung der Windrichtung des scheinbaren Windes [°] über die Zeit (Systemzeit VDR) für den Unfallzeitraum

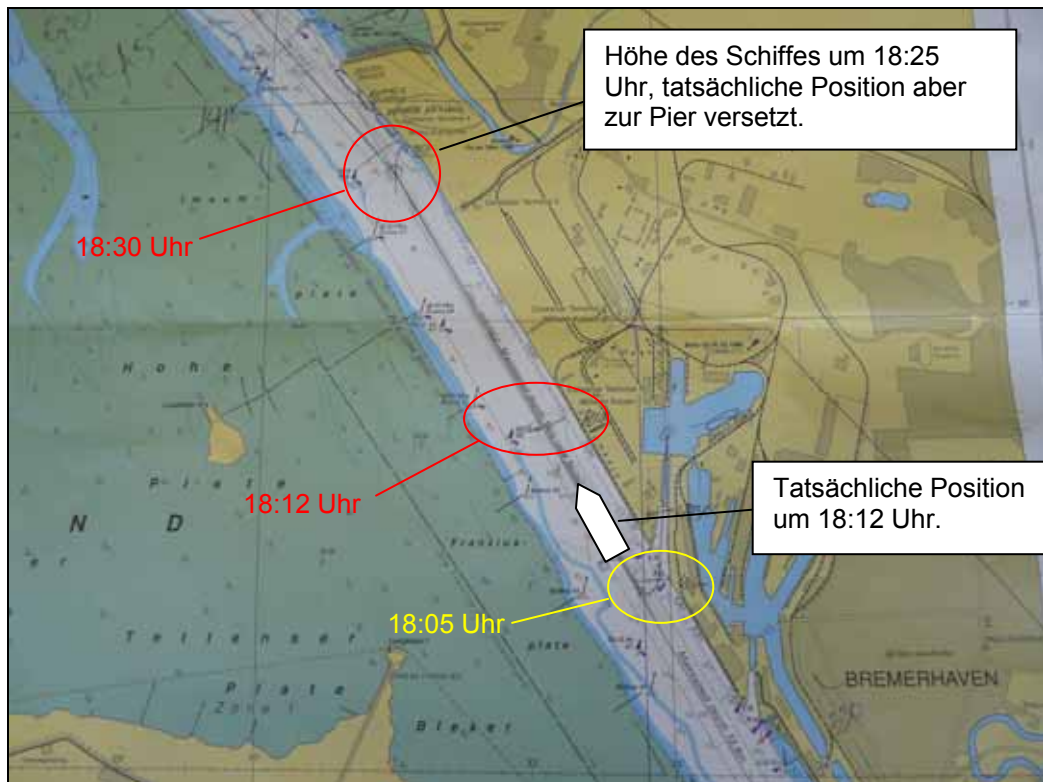
Abbildung 36: Foto der Seekarte der HÖEGH LONDON mit zwei falschen (rot) und einer richtigen (gelb) Position

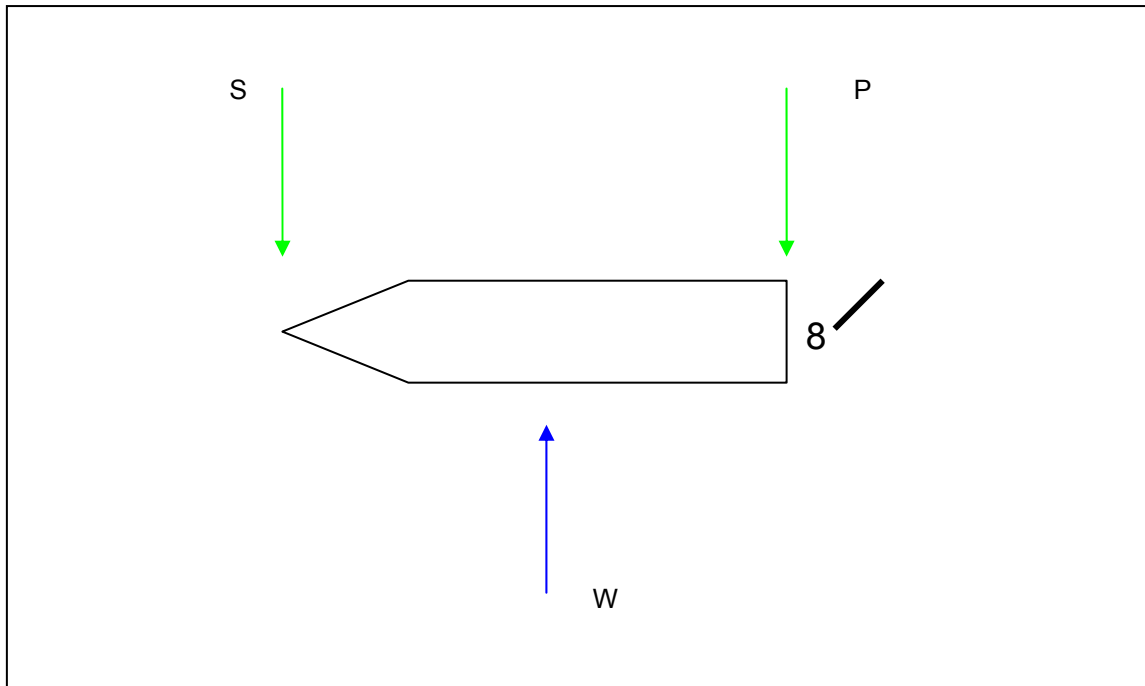
Abbildung 37: Schematische Darstellung der Kräfte am Schiff; W – Wind, S – Schlepper, P – Propeller

Windlast		im Verhältnis zu	Propeller- + Schlepperkraft	Differenz
8 Bft (19 m/s)	134 t	↔	79 t + 62 t = 141 t	+ 7 t
9 Bft (22 m/s)	180 t	↔	79 t + 62 t = 141 t	- 39 t
10 Bft (24,5 m/s)	223 t	↔	79 t + 62 t = 141 t	- 82 t
10 Bft (27 m/s)	271 t	↔	79 t + 62 t = 141 t	- 130 t

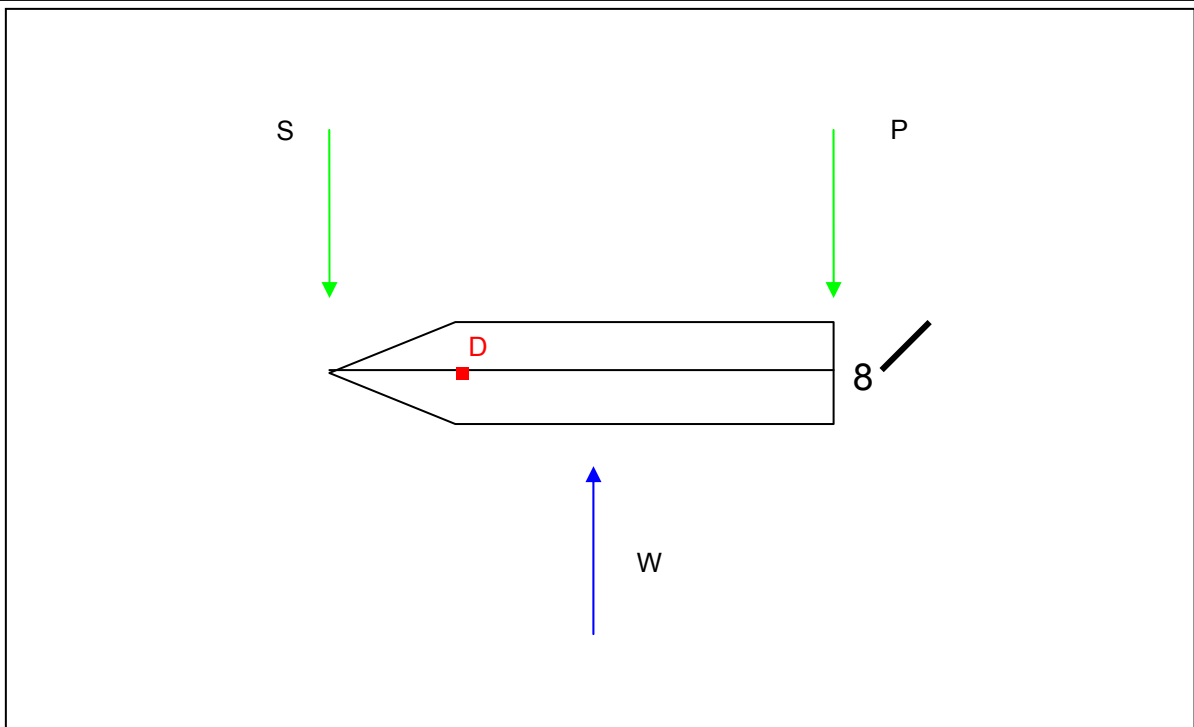
Um einen weiteren Ansatz zu betrachten, wurden in einer zweiten Überlegung die Drehmomente der angreifenden Kräfte betrachtet. Dabei wurde davon ausgegangen, dass bei Vorausfahrt der Dreh- bzw. Pivot-Punkt bei $\frac{1}{4}$ der Gesamtlänge liegt (siehe Abbildung 38). Durch die zum Teil sehr langen Hebelarme können große Drehmomente entstehen.

Abbildung 38: Schematische Darstellung der Drehmomente am Schiff; D - Drehpunkt, W – Wind, S – Schlepper, P – Propeller
