Untersuchungsbericht 174/10

Schwerer Seeunfall

MS BELUGA REVOLUTION

am 30. April 2010

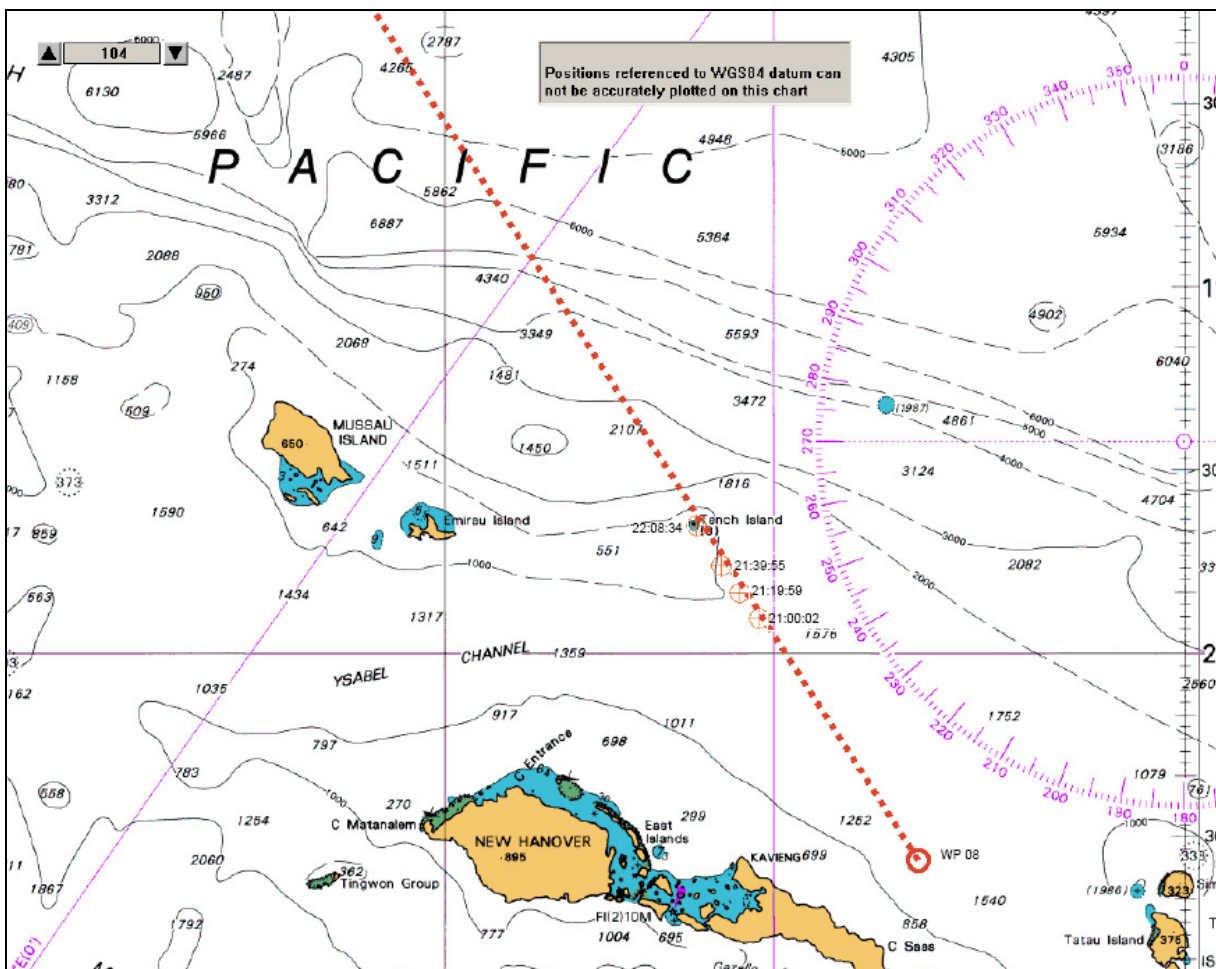
Abbildung 2: Seekarte BA 4622 ARCS, Quelle BSH

In der Reiseplanung der BELUGA REVOLUTION sind Seebücher, Seekarten und die Route von Noumea nach Pohang mit Wegepunkten, Kursen und Distanzen dokumentiert. Eingesetzte Monatskarten und Handbücher über Ozeanwege waren nicht dokumentiert. Die jeweils gültige Monatskarte habe jedoch stets unter einer durchsichtigen Platte gelegen, die den Kartentisch bedeckte, und sei somit jederzeit einsehbar gewesen. Vom Wegepunkt 8 ($02^{\circ}33,8' S$, $151^{\circ} 16,8' E$), wurde der Kartenkurs zum Wegepunkt 9 ($29^{\circ} 44,5' N$, $129^{\circ} 48,1' E$) als Loxodrome mit $327,4^{\circ}$ und $2301,8$ sm berechnet. Etwa 22 sm SE-lich von Tench Island wäre ein Kartenwechsel auf die AUS 462 erforderlich gewesen, der vom ECS auch durchgeführt worden ist. Beim Kartenwechsel mit ARCS Daten wird auf dem TRANSAS 2400 ECS der Alarm „NO OFFICIAL DATA“ ausgelöst. Ob danach wieder zur Schiffsposition zurückgeschaltet wurde, lässt sich nicht mehr nachvollziehen. Um 21:00 Uhr wurde die Karte AUS 462 bereits benutzt (s. Abb. 2 senkrechte Magentalinie bezeichnet die Kartengrenze).

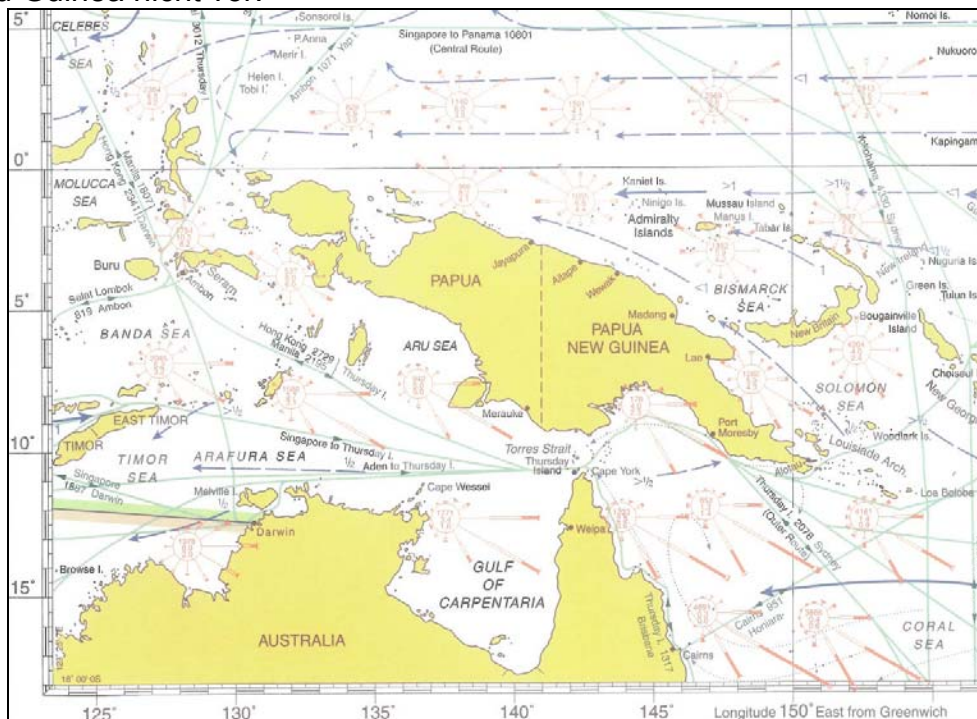
Abbildung 4: Ausschnitt Monatskarte BA 5127 April

Auf dem Formblatt der Reiseplanung von Noumea nach Pohang fehlen die Routing Charts (Monatskarten) BA 5127 und BA 5128 für die Monate April und Mai, die die Wind- und Stromverhältnisse berücksichtigen, das Seehandbuch NP 60 für den Südpazifik und NP 136 (Ocean Passages for the World) sowie die Seekarte AUS 462 bzw. vergleichbare Veröffentlichungen zur Reiseplanung. Im NP 60 und den o. g. Monatskarten ist der westwärts setzende Südäquatorialstrom bei Tench Island mit 1-1,5 kn angegeben. Der Seegang kann im April bis zu 4 m vorwiegend aus den Richtungen zwischen SE und NW betragen. Tench Island ist im Seehandbuch als eine Insel beschrieben, die 2-3 sm SW-lich der kartierten Position in der Seekarte AUS 462 liegen soll (berichtet 1987). Die Insel ist bewaldet und bis auf die SW-Seite von Riffen umgeben, die etwa 1,5 kbl weit in den Ozean ragen. Im NP 136 sind mögliche Routen über die Ozeane empfohlen. Danach wäre die Inselgruppe um St. Matthias entweder E-lich von Tench Island, Neu Hannover und Tabar Inseln oder W-lich durch die Bismarck See zu passieren. In der Monatskarte BA 5127 wird großräumig lediglich die nördliche Variante empfohlen. Das deutsche Handbuch der Ozeanwege BSH 2057 empfiehlt ebenfalls eine E-liche oder W-liche Passage von Neu Hannover, aber nicht unbedingt E-lich der Tabar Inseln. Es herrscht ein tropisches Klima mit heftigen Regenschauern und Gewittern mehrfach täglich bei Luft und Wassertemperaturen um 28° C und schwachen Winden in der intertropischen Konvergenzzone (Kalmengürtel) sowie Quellbewölkung. Tropische Wirbelstürme kommen in den Breiten bis 4° vom Äquator und im Seegebiet NE-lich von Neu Guinea nicht vor.

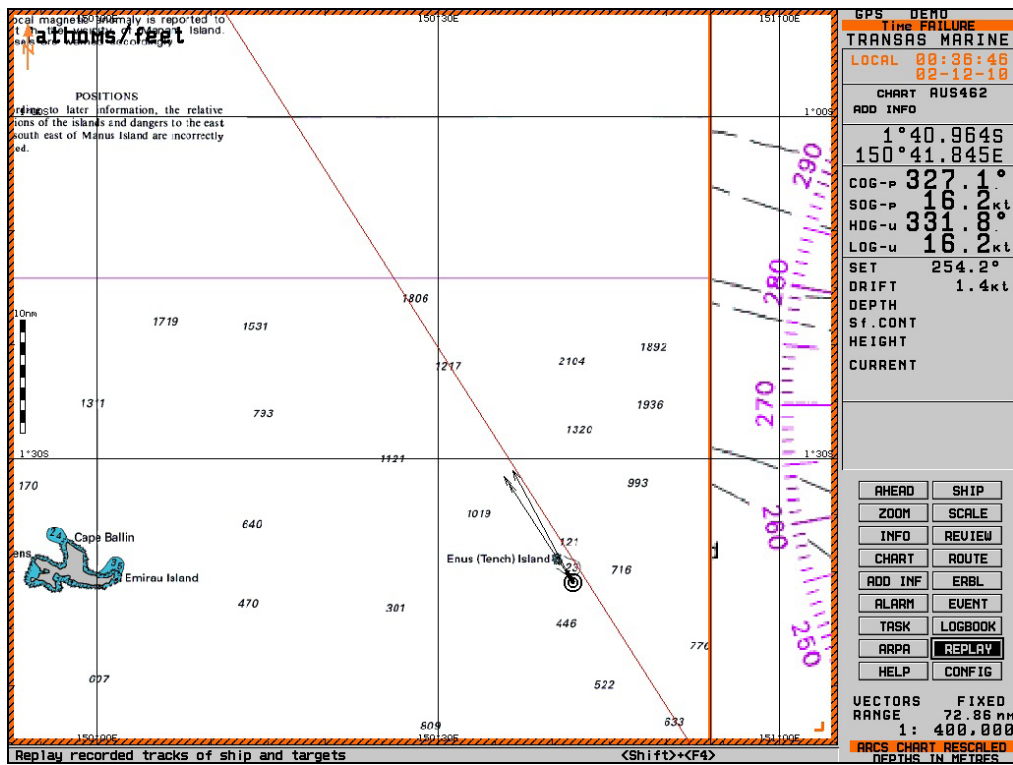
Abbildung 5: Quelle Replay-System Transas Marine International

Der Berichtigungsstand der benutzten elektronischen Seekarte AUS 462 entsprach nach den von der Festplatte analysierten Daten dem 11. Februar 2010. In der auf dem System TRANSAS 2400 am 2. Dezember 2010 nachgestellten Situation mit Originaldaten der BELUGA REVOLUTION, hier im Tageslicht-Modus zur besseren Lesbarkeit, wird die Rasterkarte AUS 462 im Maßstab 1:400000 dargestellt (s. Abb. 5).

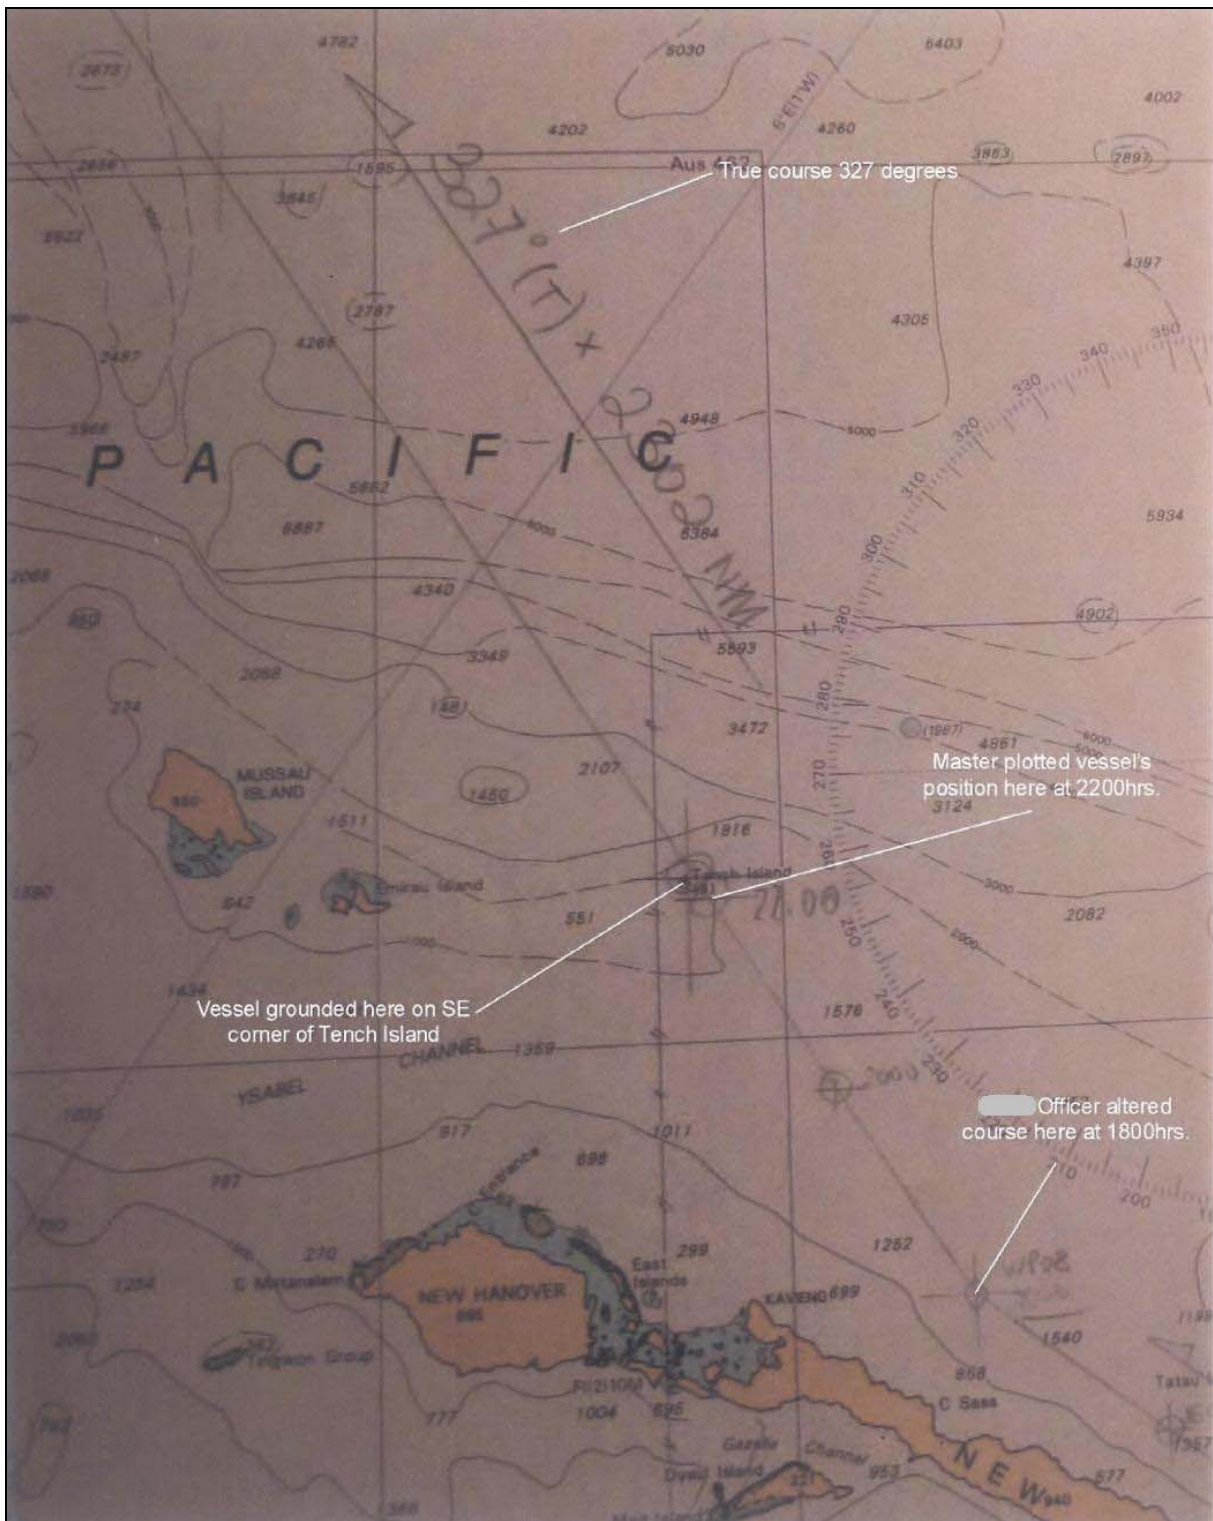
Abbildung 6: Seekarte BA 4622, Quelle Foto Australian Marine Inspections

Die benutzte Papierseekarte BA 4622 enthält um 22:00 Uhr, 10 min vor der Strandung, eine eingetragene Position, die sich etwa 2 sm SE-lich von Tench Island genau auf der Kurslinie befindet. Davor wurden in 2-stündlichen Intervallen gemäß Verfahrensweisung die Positionen eingetragen, die sich nach dem vom Gutachter gemachten Foto alle auf der Kurslinie befanden. Die letzte Kursänderung fand um 18:00 Uhr von rechtweisend 307° auf 327° statt. Wäre der Kurs von 307° bis 2° S-licher Breite und ca. 21:30 Uhr beibehalten worden, wäre die Bahn mittig der Inseln Emirau, Mussau und Tench in einem Abstand von ca. 20 sm verlaufen. Offensichtlich hat keiner der Wachoffiziere die in den Seekarten eingetragenen Kurse angezweifelt. Dem Tagebuch zufolge wurde nach der Kursänderung um 18:00 Uhr zwischen 2-3° E aufgesteuert, um die Kurslinie zu halten und dem westwärts setzenden Südäquatorialstrom zu begegnen. Dabei entspricht 1 mm etwa 1 Seemeile auf der Breite von 2°.

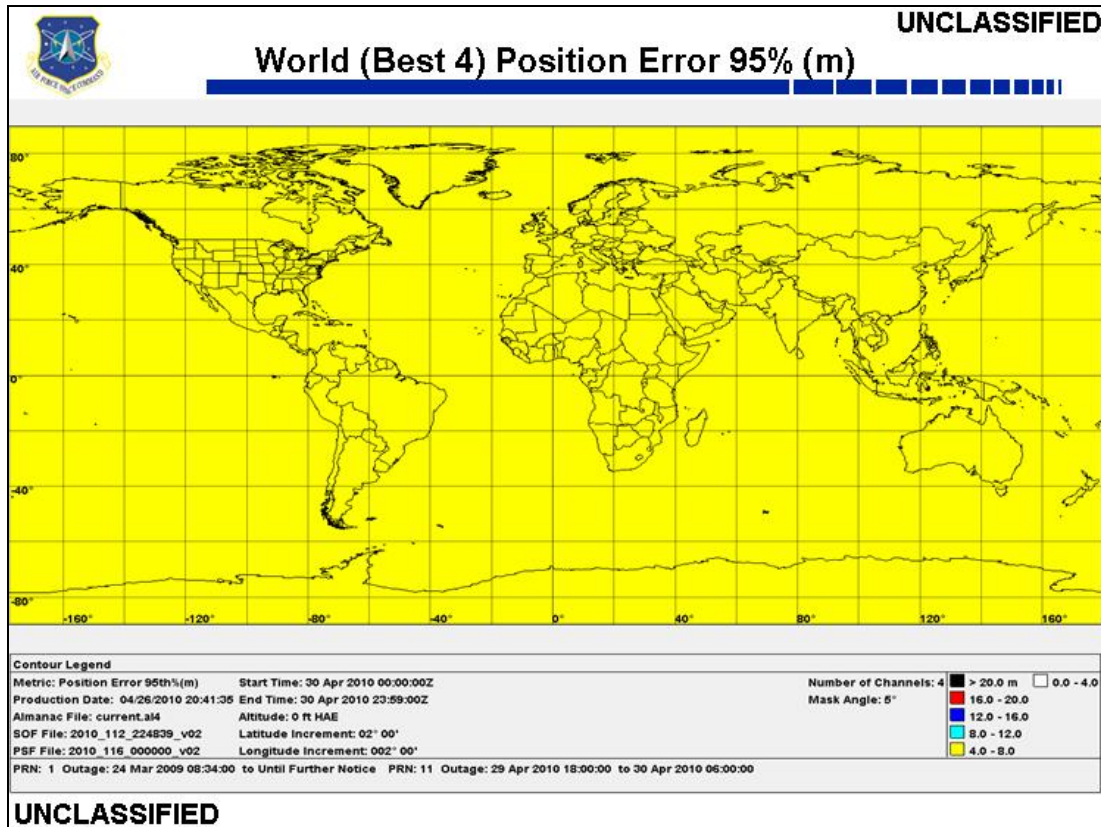
Abbildung 8: Quelle GPS Operations Center

Aus technischer Sicht hat die Navigationsausrüstung funktioniert. Der GPS Fehler lag mit 95% Wahrscheinlichkeit bei 4-8 m (s. Abb. 8) und Empfangsstörungen lagen nicht vor, wie ein Positionsvergleich mit einem anderen Schiff zeigte (s. Abb. 9). Wie es zu den inkonsistenten Positionsangaben (s. Abb. 7) zwischen Tagebuch und VDR-Aufzeichnungen nach der Strandung kam, ist unklar. Wahrscheinlich handelte es sich um Übertragungsfehler oder unterschiedliche Quellen (GPS-Empfänger). Das im SMS angestrebte Ziel eine Routenabweichung von 0,1 sm einzuhalten, kann für eine vollautomatische Bahnführung in Küstennähe entscheidend sein. Sie ist bei einer herkömmlichen Kursregelung mit Selbststeueranlage (Autopilot) wie hier jedoch eher störend, weil die Grenzen zu oft erreicht und zu Alarmen führen würden. Die X-Band Radaranlage war nach den Herstellerempfehlungen eingestellt und lieferte ein zu erwartendes Bild mit Schauern und anderen Zielen. Möglicherweise war das Radarbild bei der S-Band Anlage aufgrund der 10 cm Wellenlänge von den Fehlechos der Regenschauer befreit. Es bleibt jedoch fraglich, ob die relativ flache Insel genau so deutlich, wie auf der X-Band Anlage mit 3 cm Wellenlänge angezeigt wurde.

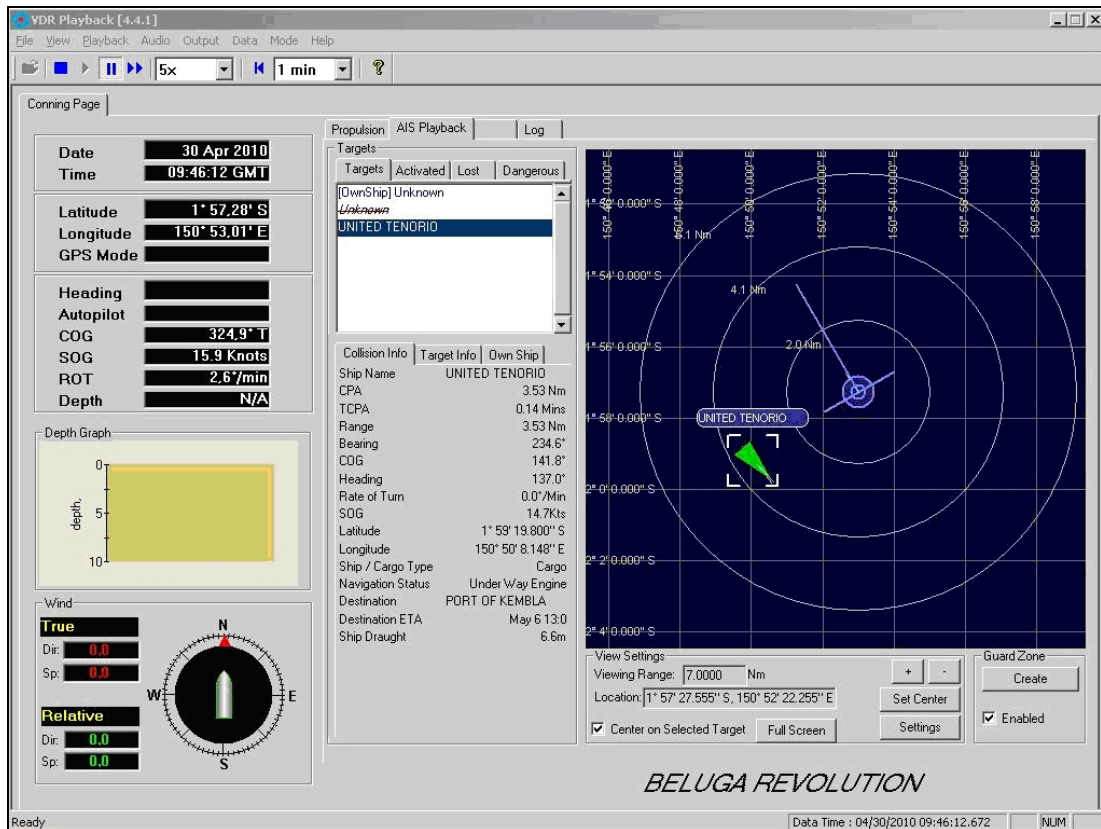
Abbildung 9: Quelle VDR BELUGA REVOLUTION

Während der Auswertung der Daten sind bei den geografischen Positionen Inkonsistenzen zwischen Tagebucheintragungen, VDR-Aufzeichnungen sowie Seekarten und Seebüchern aufgefallen. Die Unfallposition laut Gutachten und Tagebucheintragung stimmte nicht mit der Position der durch den VDR gemachten Radaraufzeichnungen überein (s. Abb. 7). Möglicherweise lag es an der Navigationsausrüstung an Bord oder an einem Erfassungsfehler im Tagebuch. Deshalb wurde die Qualität der empfangenen GPS-Signale überprüft. Bei den GPS-Signalen gab es am Unfalltag keine Auffälligkeiten. In der Grafik wird der Fehler mit 4-8 m bei einer Wahrscheinlichkeit von 95% angegeben (s. Abb. 8). Auch im Vergleich von aufgezeichneten AIS-Daten zwischen BELUGA REVOLUTION und UNITED TENORIO um 20:46 Uhr, als sich beide Schiffe passierten (s. Abb. 9), gab es keine Auffälligkeiten bei den Positionen.

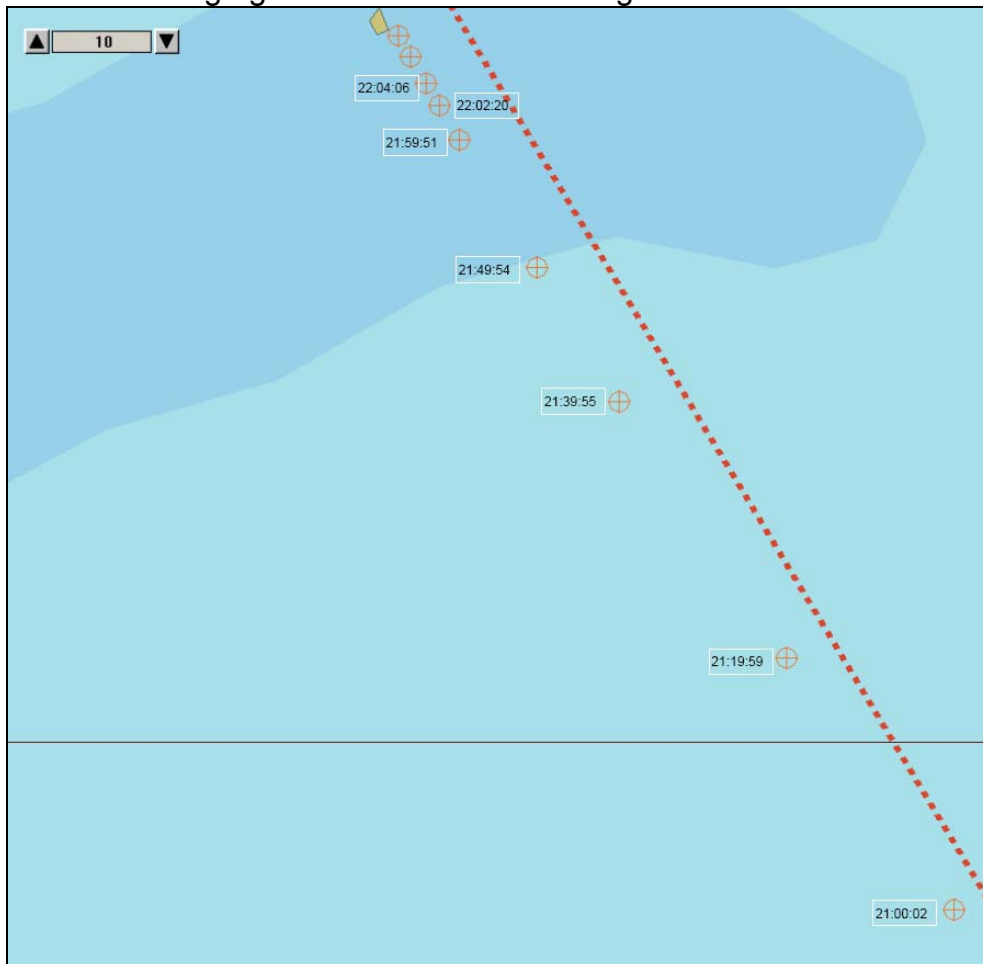
Abbildung 16: Quelle BSH, Kurslinie und Bahn

Die Prüfung der abgelaufenen Bahnen zeigte, dass in der letzten Stunde vor der Strandung eine deutliche Drift zur Insel hin erkennbar (s. Abb. 16) war. Das ECS zeigte kurz vor der Strandung eine Drift von 254° und 1,4 kn an (s. Abb. 5). Zum Zeitpunkt der Strandung steuerte das Schiff einen Kurs von 332° (GyHDG), mit einem im Logbuch eingetragenen Kartenkurs von 322°. Der errechnete Kartenkurs zum nächsten Wegpunkt betrug 327°. Wahrscheinlich handelte es sich um einen Übertragungsfehler in der 20:00 Uhr Position. Dieser Fehler könnte Einfluss auf die Bestimmung des Vorhaltewinkels gehabt haben, um die Drift auszugleichen. Ins Tagebuch wurden seit der Mittagsposition alle 2 Stunden GPS Positionen auf der Karte BA 4622 eingetragen. Die Karte AUS 462 wurde nicht benutzt. Es ist unklar, ob sie an Bord war. Welche Alarime im GPS-Empfänger bzw. Echolot gesetzt worden
