Bundesstelle für Seeunfalluntersuchung
Federal Bureau of Maritime Casualty Investigation
Bundesoberbehörde im Geschäftsbereich des Bundesministeriums
für Verkehr, Bau und Stadtentwicklung

Untersuchungsbericht 215/10

Weniger schwerer Seeunfall

**Unfall mit Bordkran an Bord des
Windenergieanlagen-Errichterschiffes
WIND LIFT 1
am 23. Mai 2010 im Windpark
"BARD Offshore 1"
ca. 50 sm nordwestlich von Borkum**

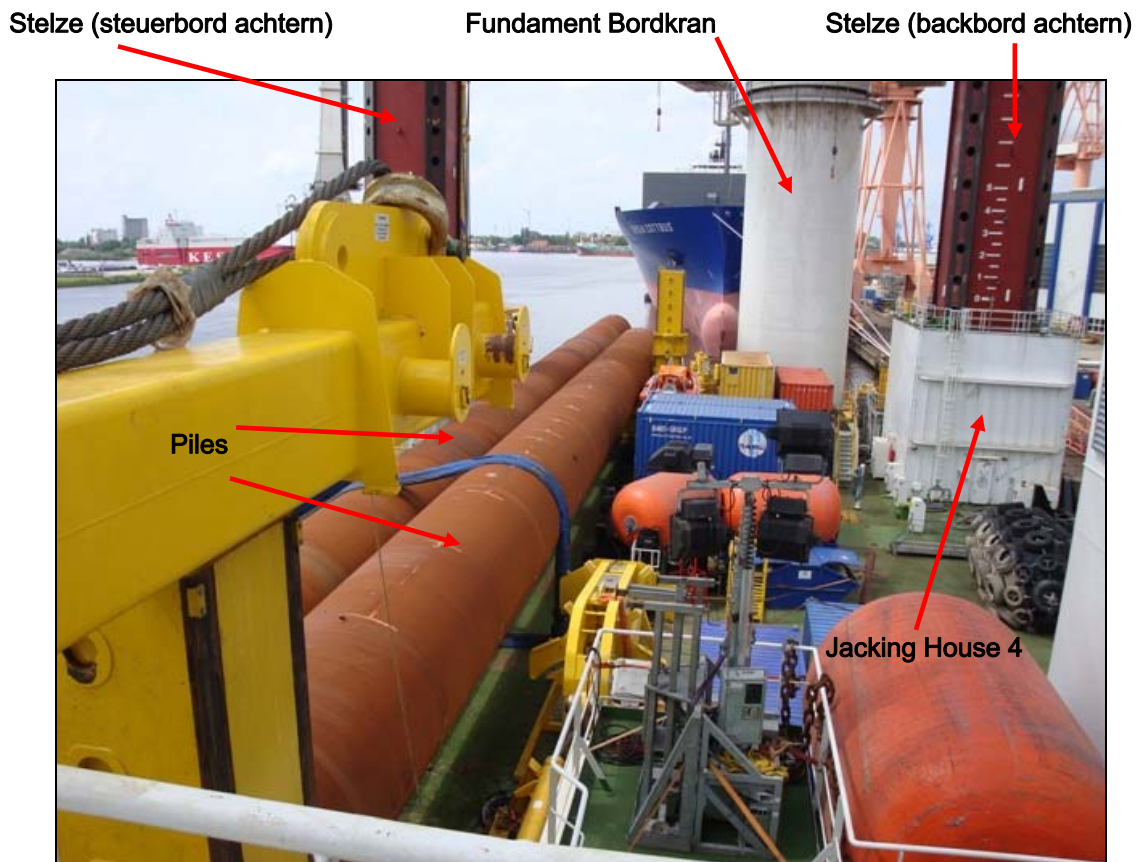
Abbildung 3: Hauptdeck der WIND LIFT 1 (1)⁶

Die WIND LIFT 1 stand am Unfalltag auf ihren vier ausgefahrenen Stelzen und befand sich im stationären Einsatz als Arbeitsplattform. Beim einseitigen Anheben eines ca. 85 Meter langen und 425 t schweren, horizontal in Schiffslängsrichtung auf der Steuerbordseite des Oberdecks gelagerten Piles (dient mit zwei weiteren Piles der gleichen Dimension senkrecht in den Meeresboden gerammt als Fundament für jeweils eine Windenergieanlage) mit dem Bordkran, rutschte dieses gegen 12:33 Uhr bei einer Neigung von ca. 35 Grad aus dem oben in das Rohr fassenden Hydraulikgreifer und fiel unkontrolliert an Deck zurück. Dabei entstand erheblicher Sachschaden auf dem Oberdeck (vgl. unten **Abb. 5 bis 9**). Mehrere Personen fielen auf Grund der Erschütterungen des Schiffes zu Boden, erlitten dabei aber lediglich Prellungen und leichte Abschürfungen an den Händen. Eine Person warf sich geistesgegenwärtig zu Boden und konnte dadurch einem Eisenteil ausweichen, das durch die Wucht des Aufpralls des Rohrs abgebrochen war. Das Teil flog über diesen Arbeiter hinweg und prallte gegen die Kante einer Klüse, wodurch von dieser ein Randstück abbrach (vgl. **Abb. 6**), und wurde dann nach außenbords geschleudert.

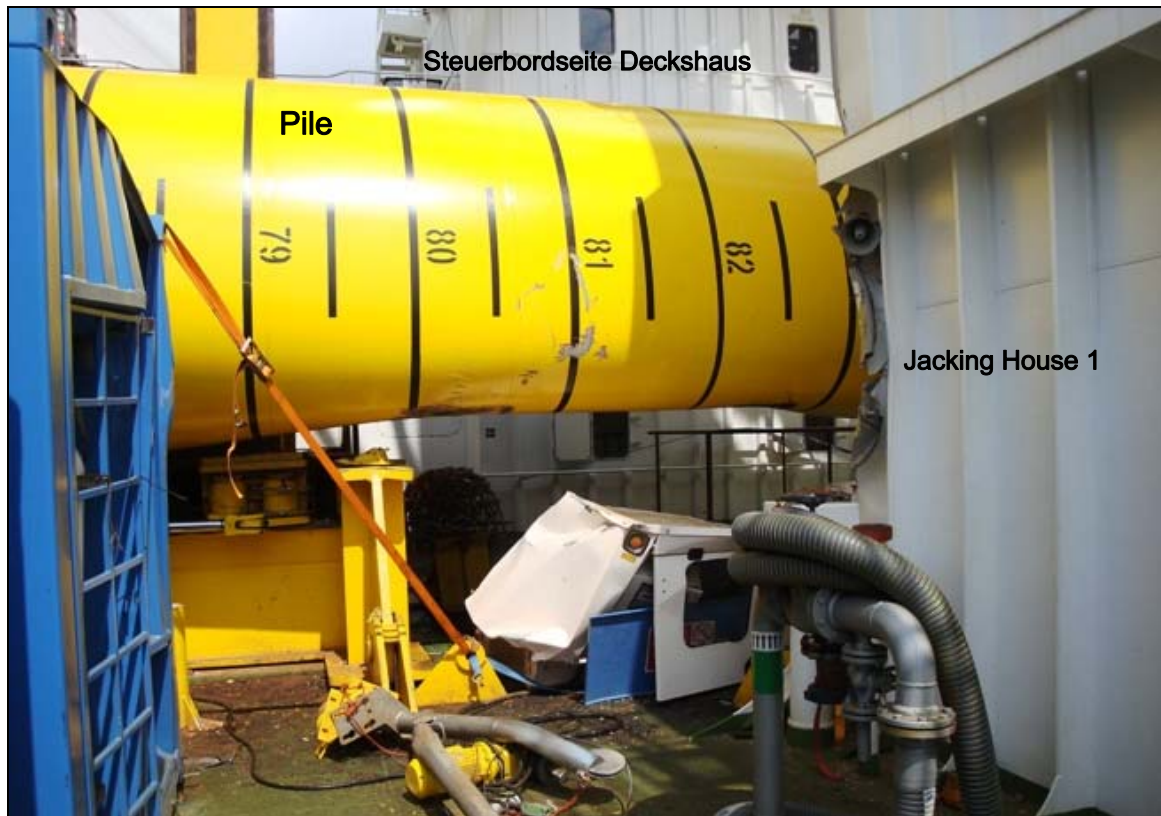
Abbildung 5: Schden auf dem Oberdeck⁹

Im Bereich des Oberdecks wurde vor allem das von dem Pile im Fallen gestreifte Jacking House 1⁸ beschädigt, und es kam zu "Blechschrden" an diversen losen und festen Ausrstungsgegenstnden und Bauteilen im Umfeld der Aufschlagstelle des Piles. Imbrigen fhrte die heftige Erschtterung der Plattform zu Defekten an diversen Navigationslampen und zu sonstigen kleineren technischen Problemen. Strukturelle Schden traten entgegen ersten Befrchtungen nicht ein.

⁹ Aufnahme von der Steuerbordseite des Fahrzeuges aus in Richtung Pile. Die beschädigte Klüse (siehe unten Abb. 6) befindet sich hinter der Aufnahmeposition des Fotografen.

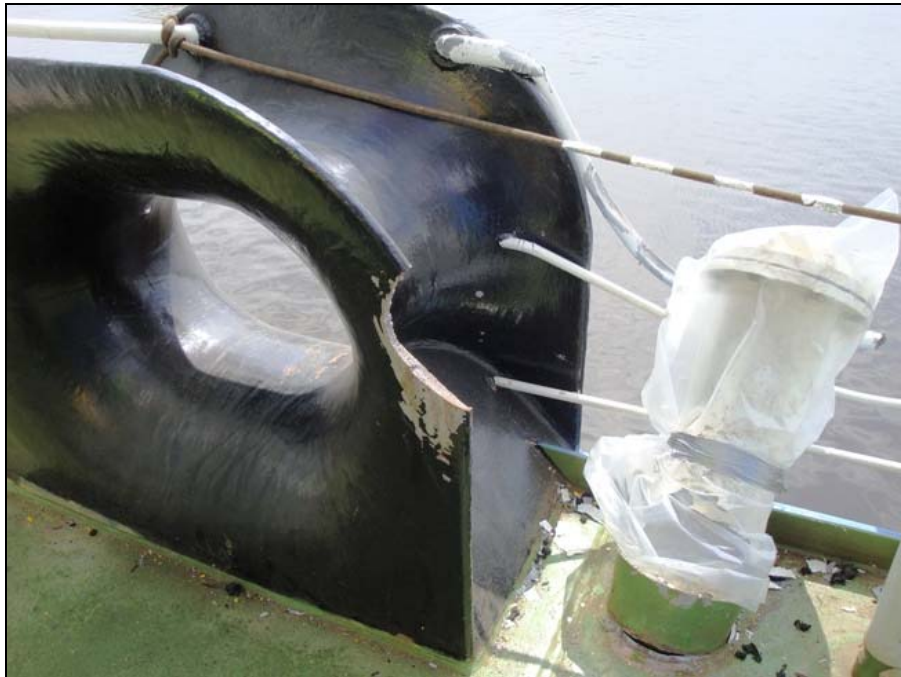
Abbildung 6: Beschädigung einer Klüse durch herumfliegendes Trümmerteil

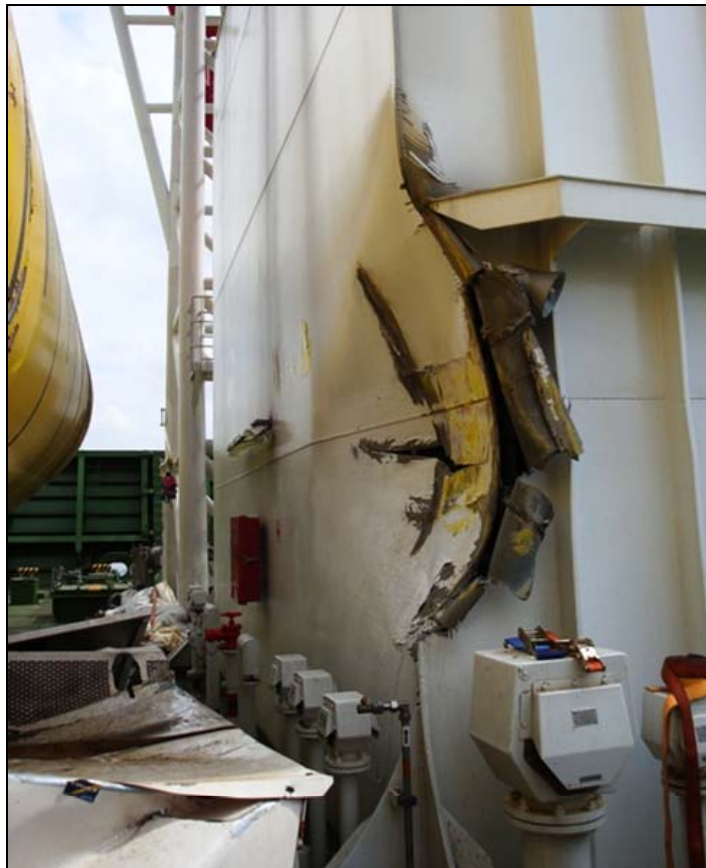
Abbildung 7: Beschädigung Jacking House 1¹⁰

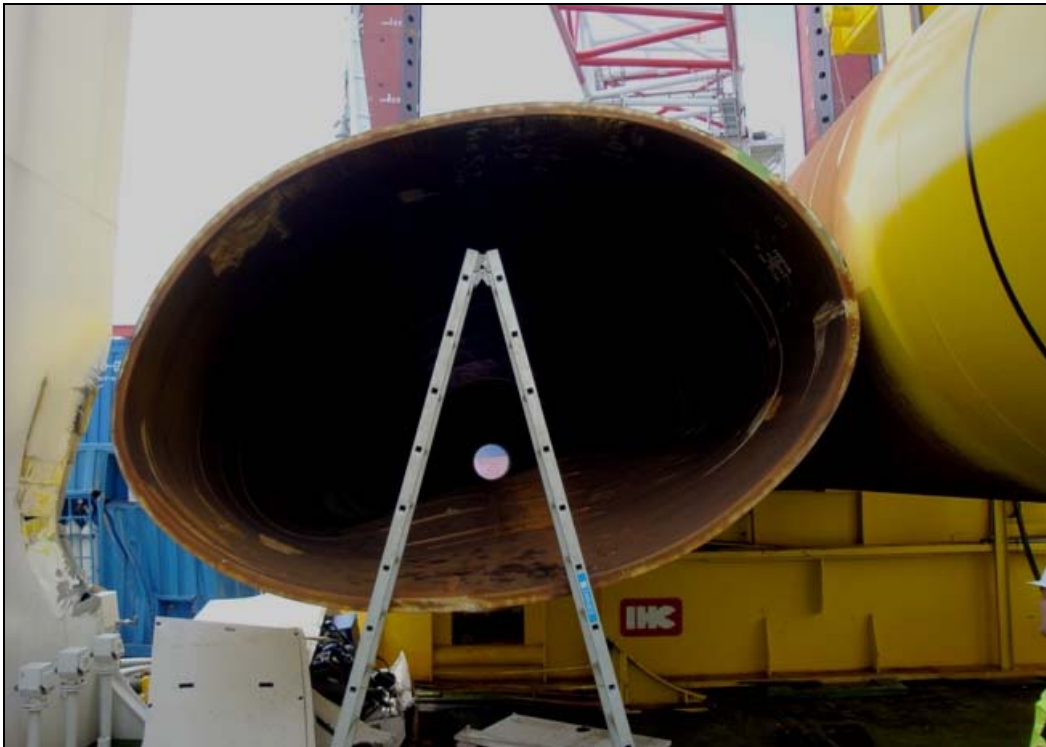
Das Pile selbst wurde durch das heftige Aufschlagen auf das Deck erheblich deformiert (vgl. Abb. 8 und 9).

Abbildung 8: Deformiertes Pile¹¹

¹¹ Aufnahme in Schiffslängsrichtung von vorn nach achtern. Deformierung des ursprünglich kreisrunden Querschnitts des Piles sehr gut erkennbar.

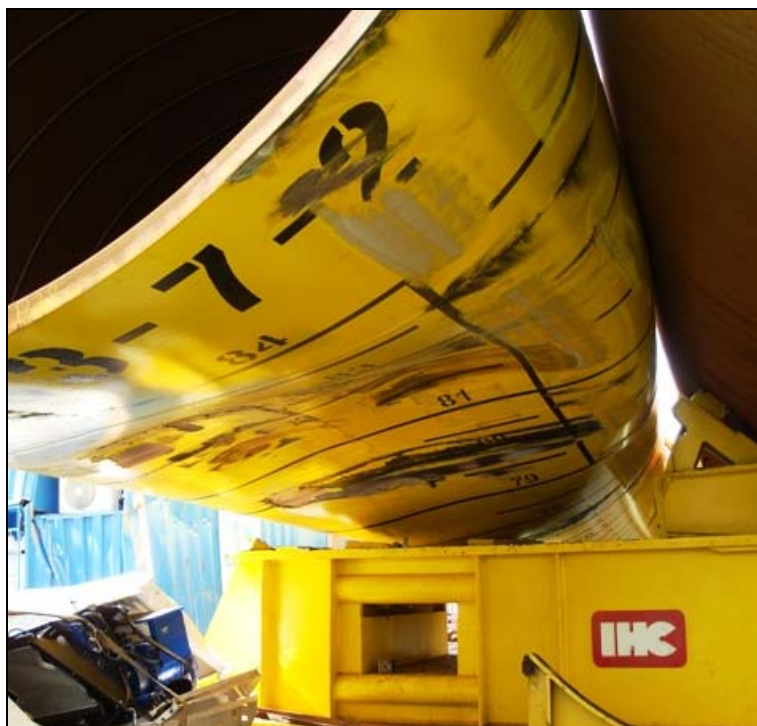
Abbildung 9: Deformiertes Pile (Ansicht von unten)

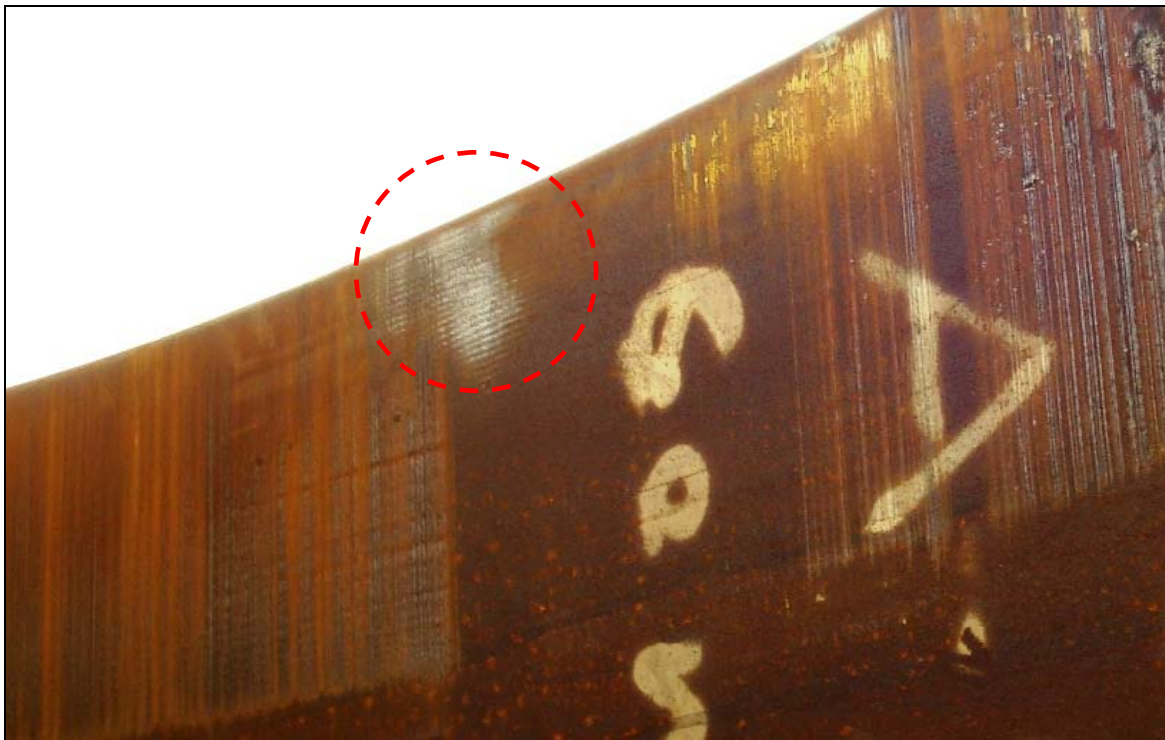
Die Begutachtung der mutmaßlichen Andruckstellen auf der Oberfläche des Piles nach dem Unfall ergab, dass im Gegensatz zur inneren Andruckposition (**Abb. 19**), auf der äußeren, gelb lackierten Andruckposition (**Abb. 20**) keinerlei Klemmbackenabdruck vorhanden war.

Abbildung 19: Abdruck Klemmbacke (Innenseite Pile)

Es muss daher davon ausgegangen werden, dass die Klemmbacken das Pile nicht ordnungsgemäß festgeklemmt haben. Die gleichwohl im Inneren des Piles vorhandenen Riefen (vgl. Bereich innerhalb der roten Markierung in **Abb. 19**) dürften im Zuge des Anhebens des Piles durch den damit zwangsläufig verbundenen Druck der "unteren" Klemmbacke auf die innere Kontaktfläche des Piles entstanden sein.

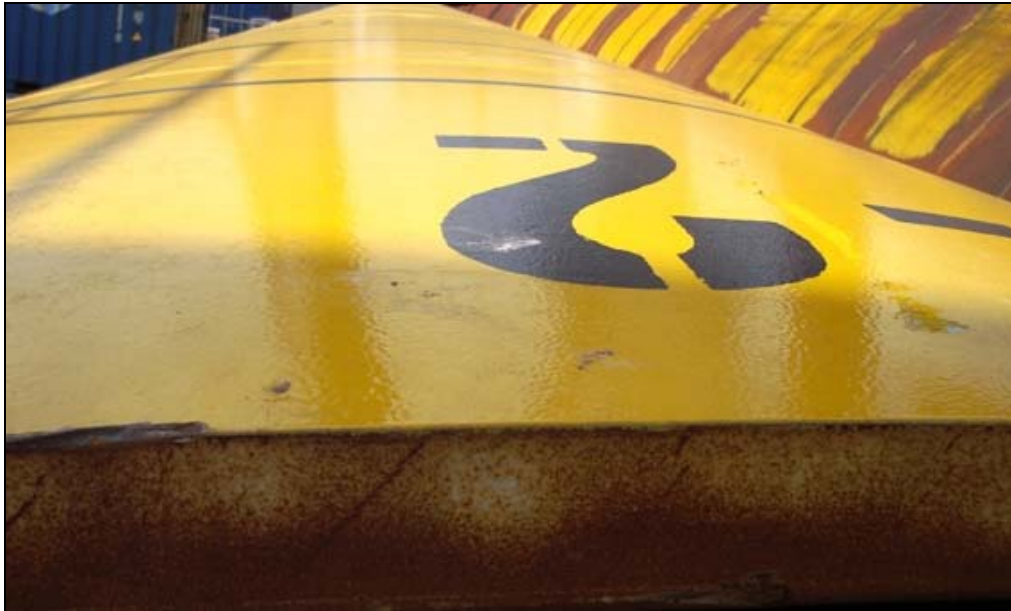
Abbildung 20: Außenseite Pile (keinerlei Andruckspuren)

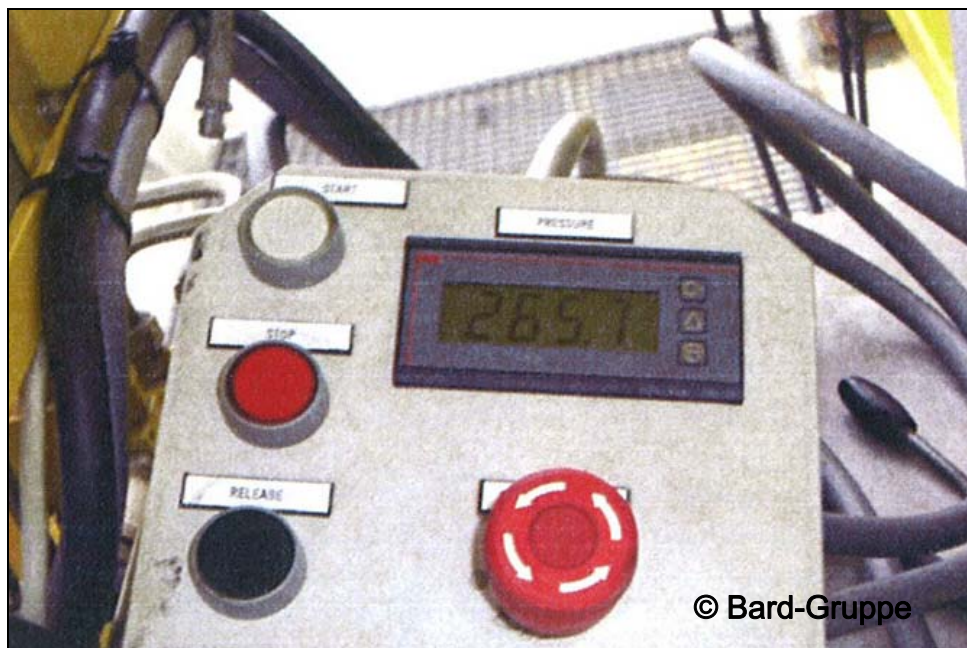
Abbildung 21: Kabelfernbedienung Fox - Digitale Druckanzeige

Der Betreiber hat der BSU Fotos zur Verfügung gestellt, die unmittelbar nach dem Unfall gefertigt worden sein sollen. Abgebildet sind die digitale Druckanzeige auf der Kabelfernbedienung des Fox und die analoge Druckanzeige auf dem Gehäusekasten des Powerpacks (vgl. **Abb. 21** bzw. **22**) mit Werten von 265, 7 bzw. ca. 273 bar.
