Untersuchungsbericht 216/10

Schwerer Seeunfall

**Brand im Maschinenraum
des Passagierschiffs
DEUTSCHLAND
am 23. Mai 2010 um 12:30 Uhr
im Hafen von Eidfjord / Norwegen**

15. Juli 2011

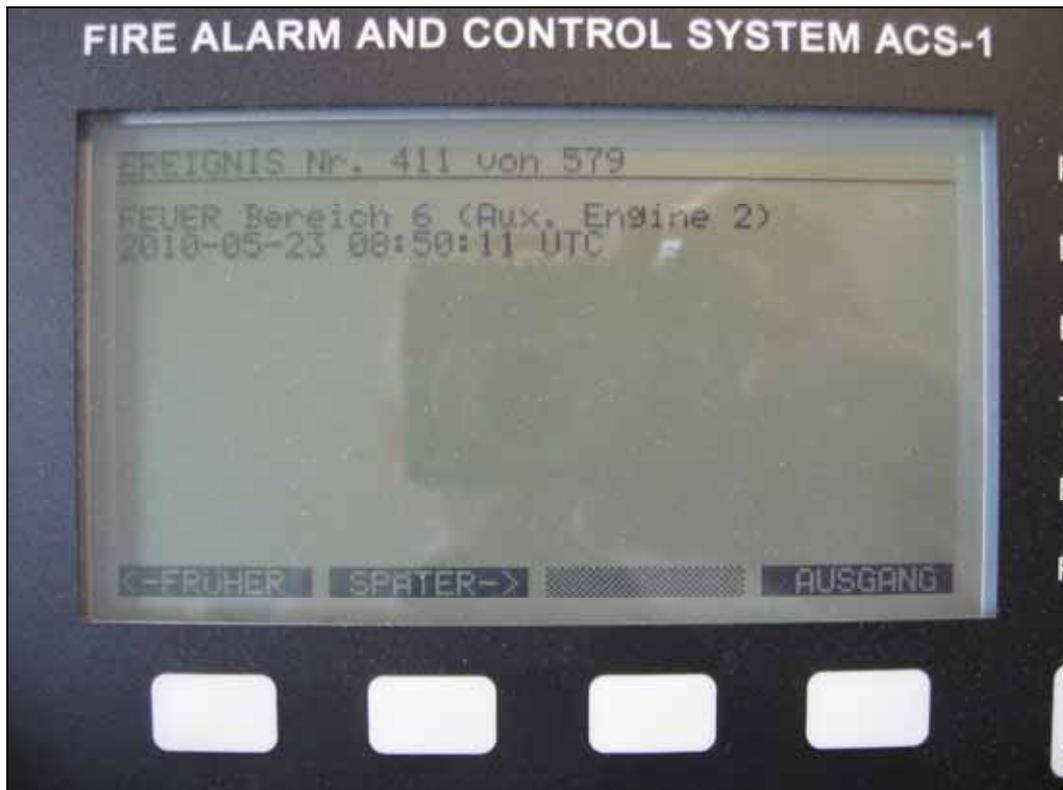
Abbildung 5: Panel der Objektschutzanlage stellt den Feuersausbruch dar

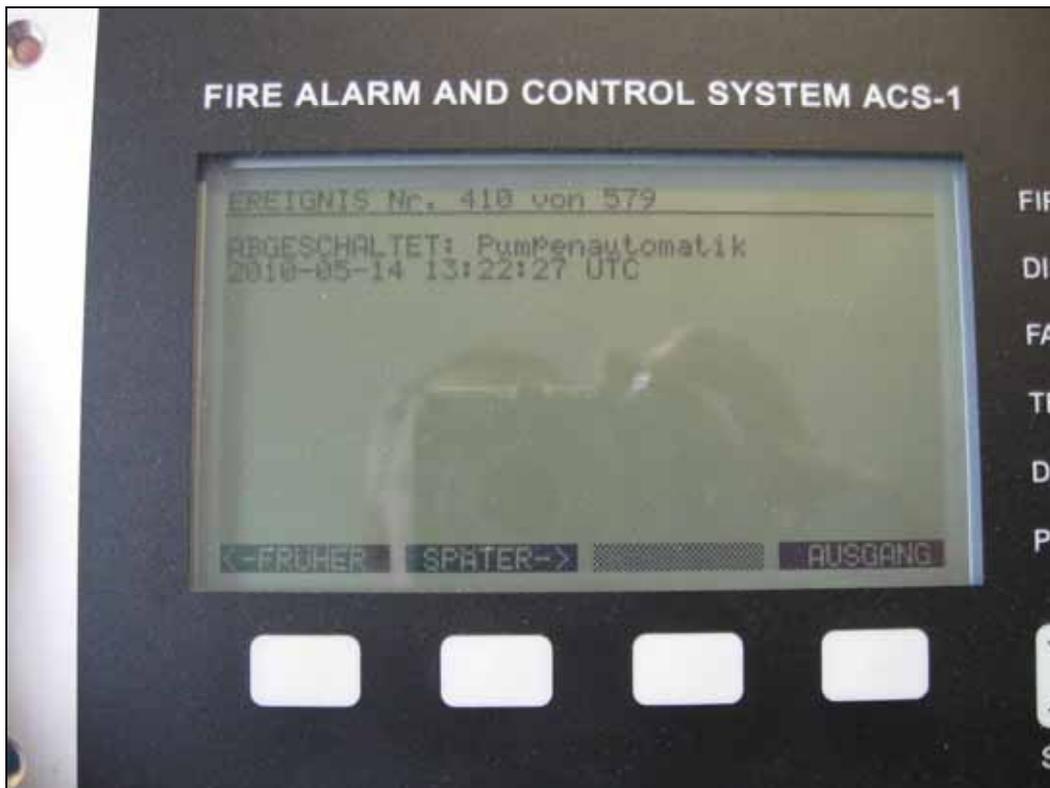
Abbildung 6: Meldung über Abschaltung der Pumpenautomatik der Objektschutzanlage bereits seit 14.05.2010

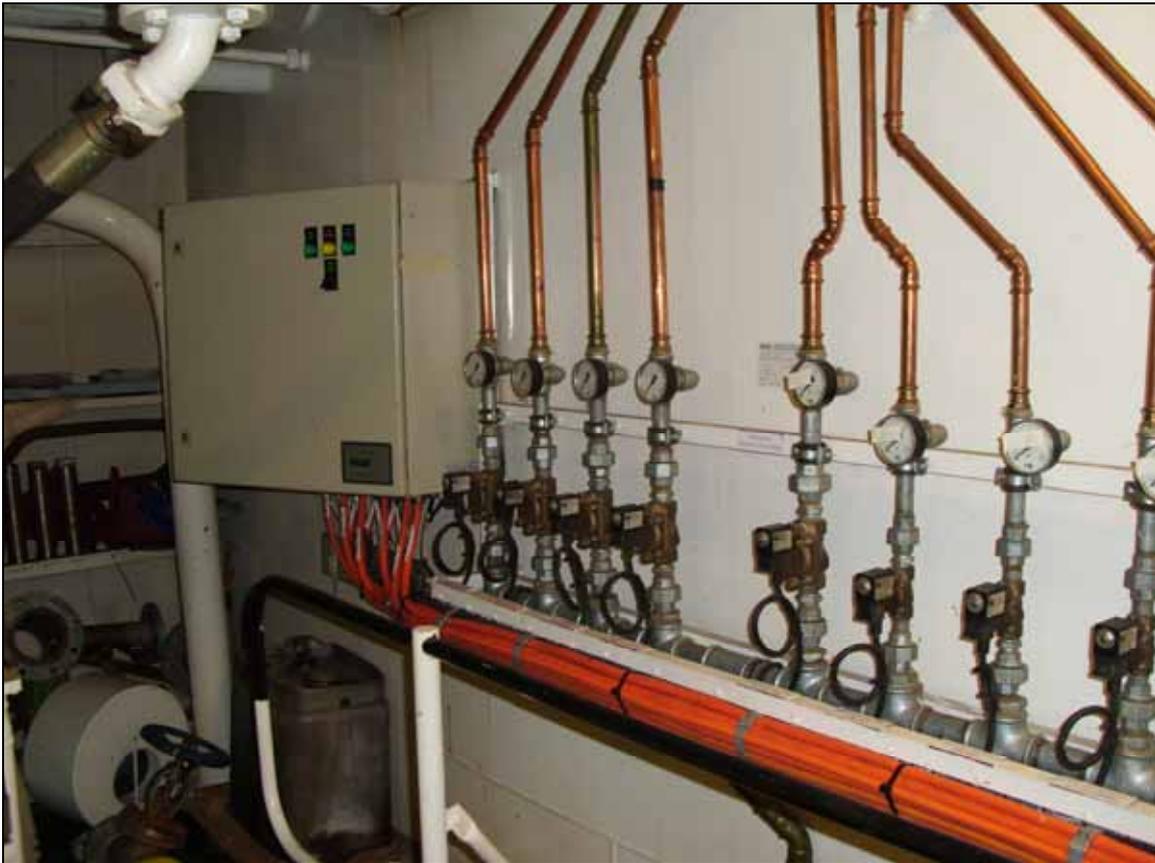
Abbildung 9: Schaltkasten für den Betrieb der Pumpe

Abbildung 9 zeigt den Schaltkasten für das manuelle Ein- und Ausschalten der Pumpe der Objektschutzanlage im Maschinenraum nahe dem MKR.

Die Steuerung der Objektschutzanlage hat das Feuer gemeldet und hat das Signal zur automatischen Löschung gegeben. Die Wasserpumpe war vor dem Brand manuell deaktiviert worden und konnte so kein Wasser liefern.“

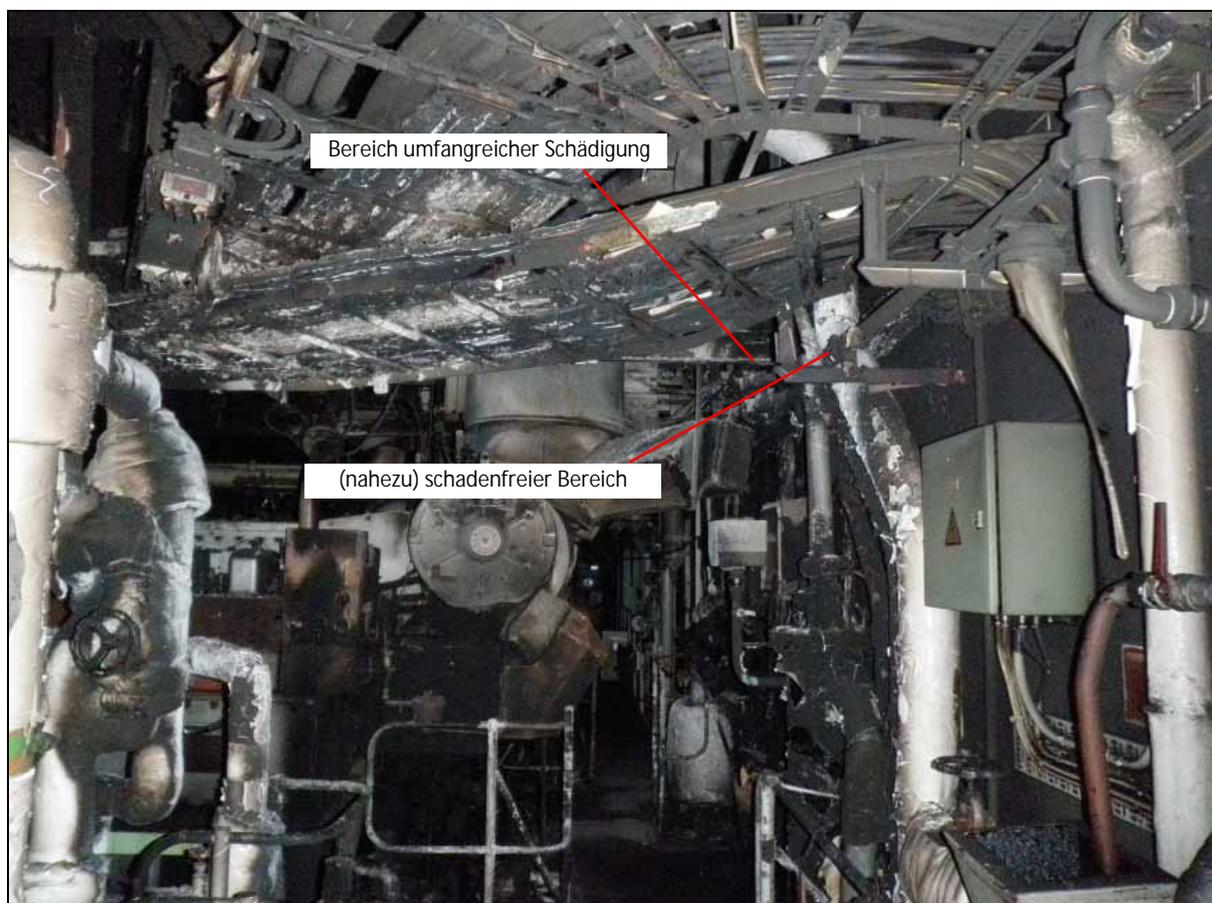
Bei der Beurteilung der Schadensausdehnung fällt insbesondere auf, dass es sowohl großflächige Schädigungen gibt, aber auch ganz klar abgegrenzte Bereiche in unmittelbarer Nähe vorhanden sind, bei denen so gut wie keine Schäden, abgesehen von oberflächlichen Verschmutzungen, festzustellen sind (s. dazu beispielhaft Abbildung 13).

Abbildung 13: Hilfsmaschinenraum, Deck 1, achtere Schottwand, Blick von Bb. auf DG 2

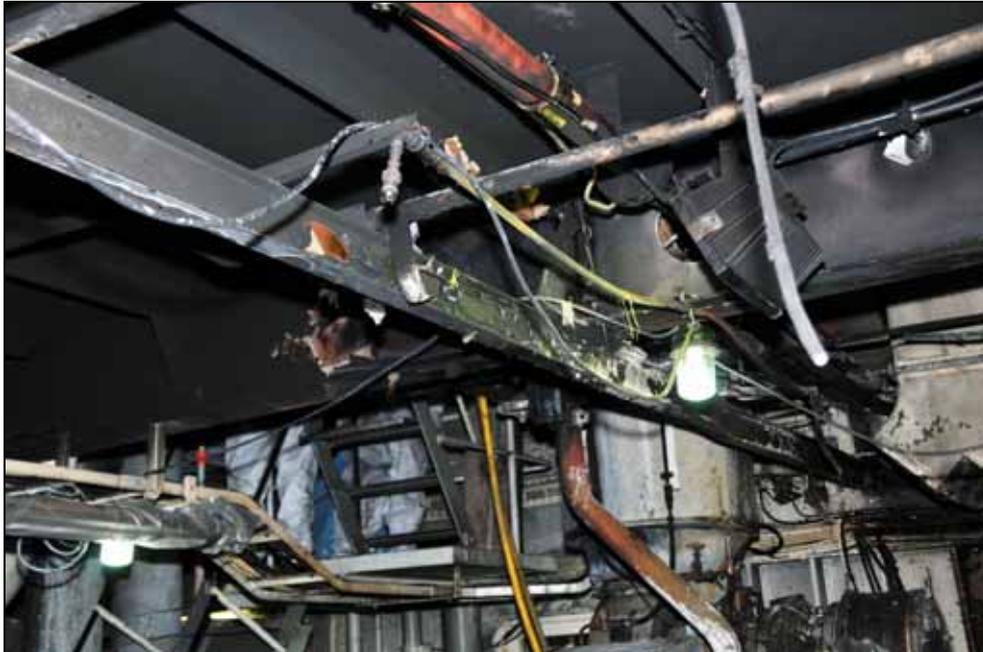
Abbildung 14: Die verzogene Kranbahn über DG2

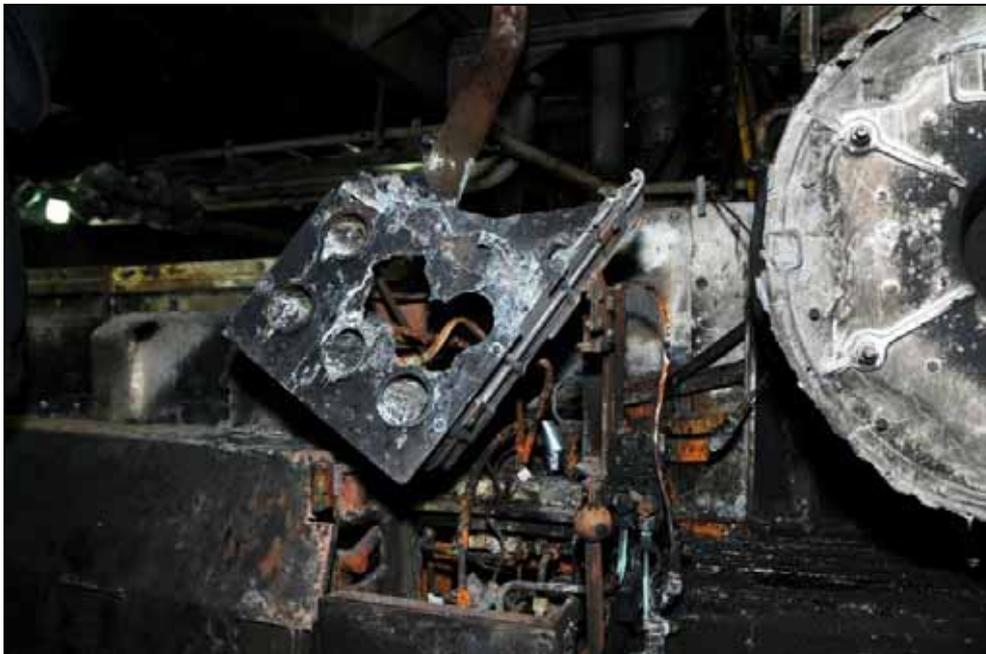
Abbildung 15: Das Steuerpanel von DG2

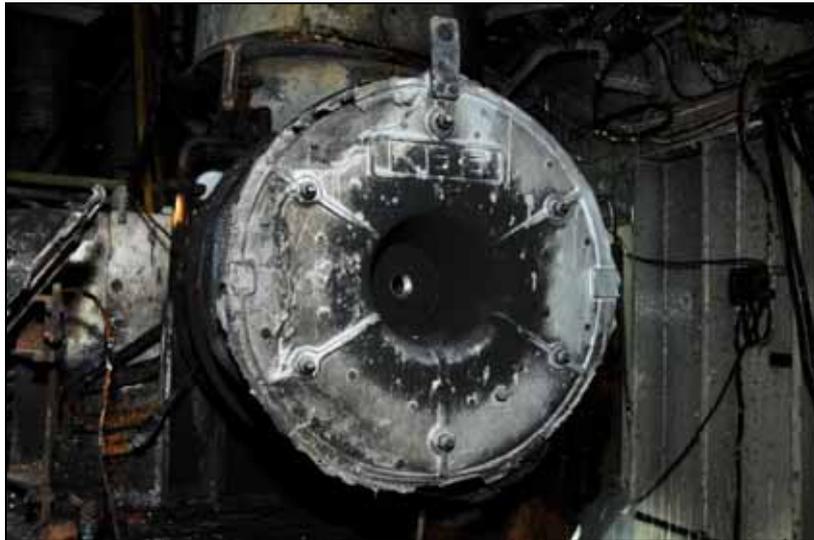
Abbildung 16: Der Turbolader von DG2

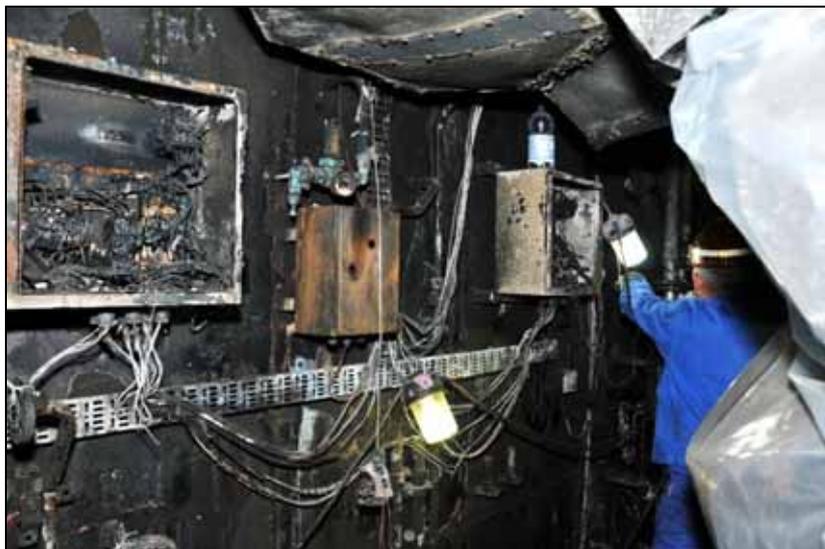
Abbildung 17: Der Bereich an der achteren Wand des Hilfsmaschinenraums zwischen DG2 und DG1

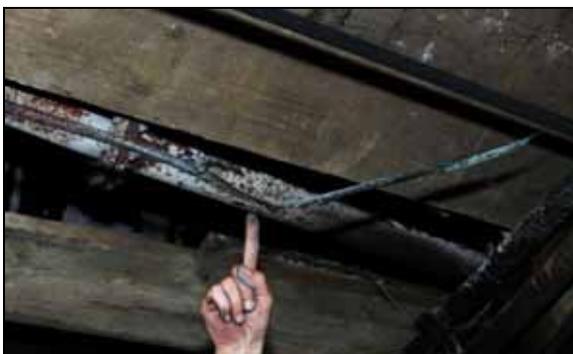
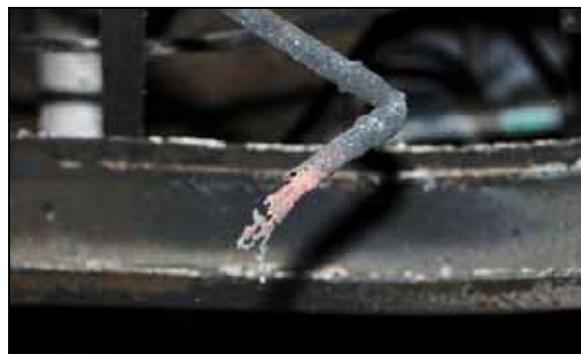
Abbildung 18: Die stark beschädigten und z.T. weg geschmolzenen Leitungen der Objektschutzanlage über DG2

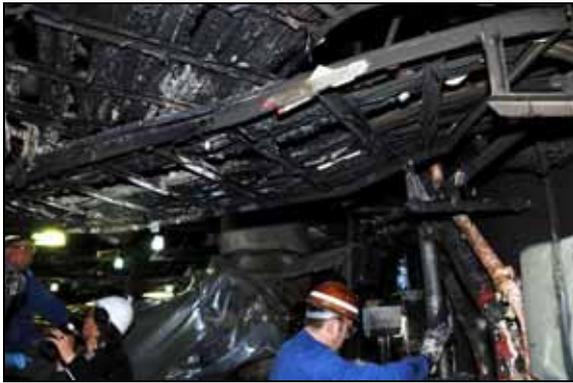
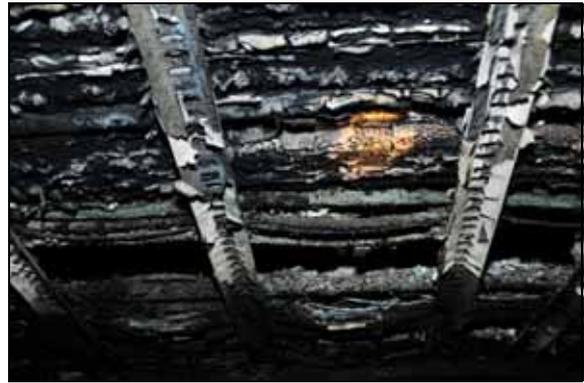
Abbildung 19: Die großflächig zerstörten Kabeltrassen über DG2 und darüber in Deck 2 und 3

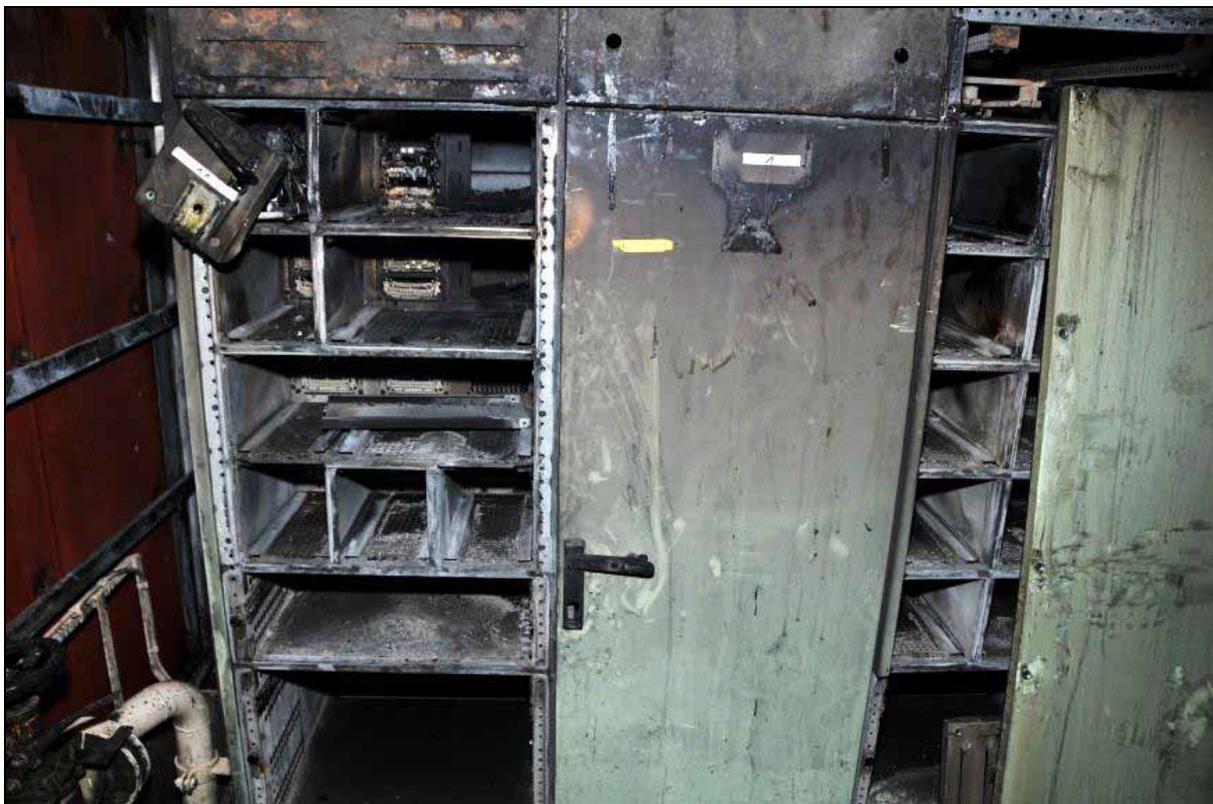
Abbildung 20: Die zerstörte Elektrik/Elektronik im Innern der Schaltkästen in Deck 2

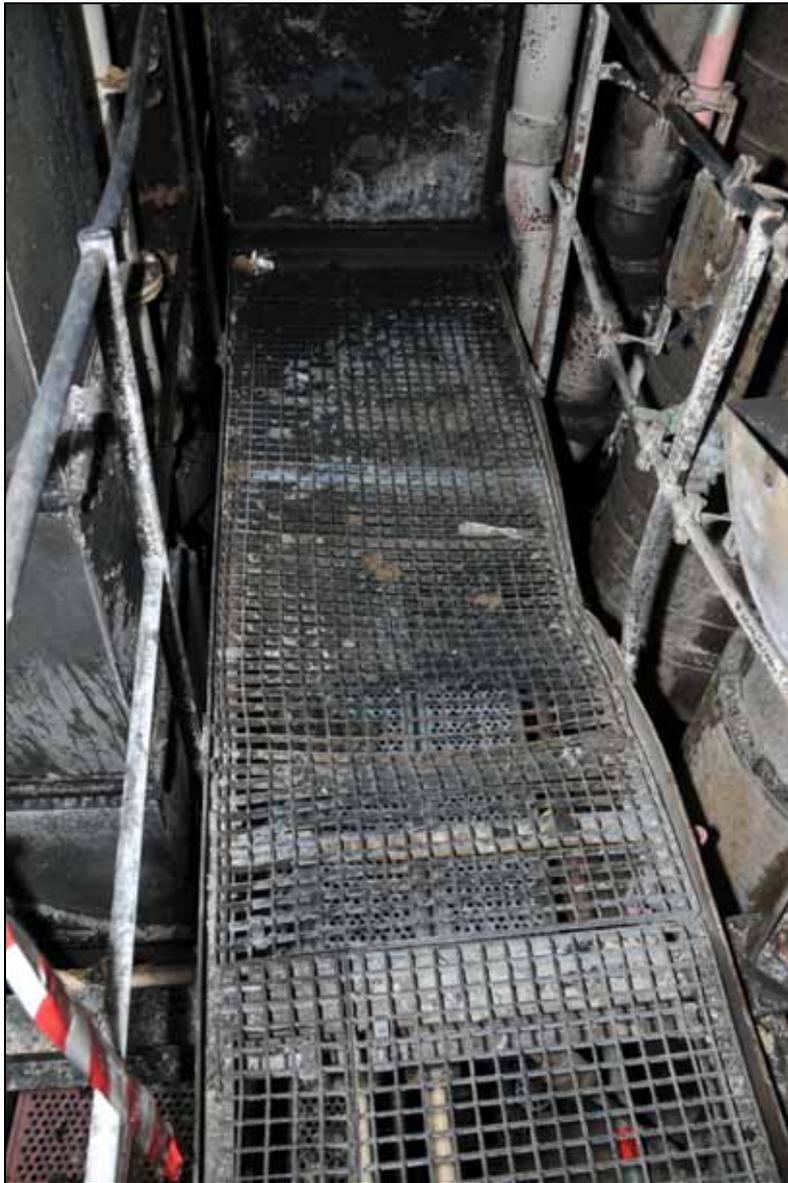
Abbildung 21: Die verformten Grätlinge im Maschinenschacht

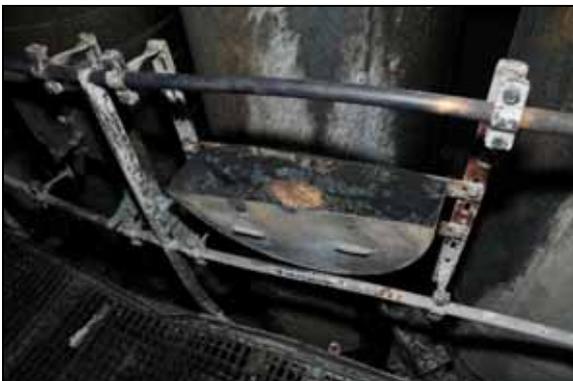
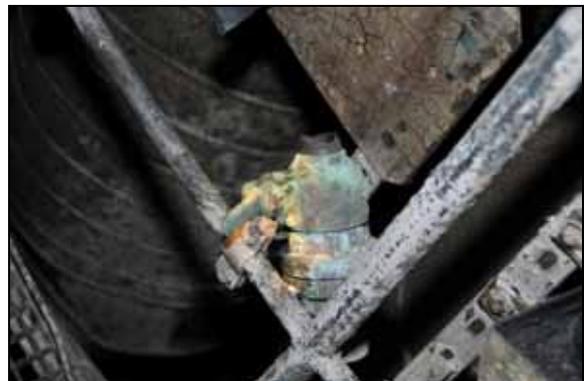
Abbildung 22: Ein völlig zerstörter Löschschlauch sowie das dazu gehörige Strahlrohr

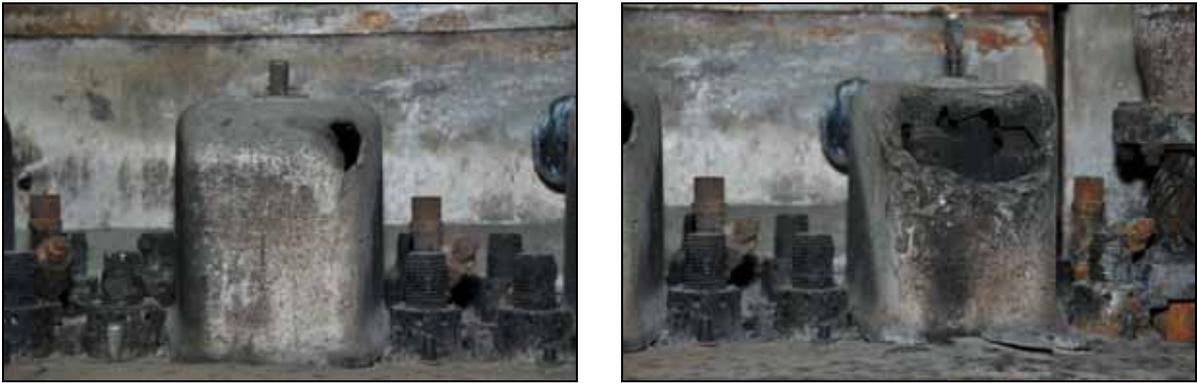
Abbildung 23: Abschmelzungen an den Kipphebelabdeckungen der Stationen 8 und 9 von DG2

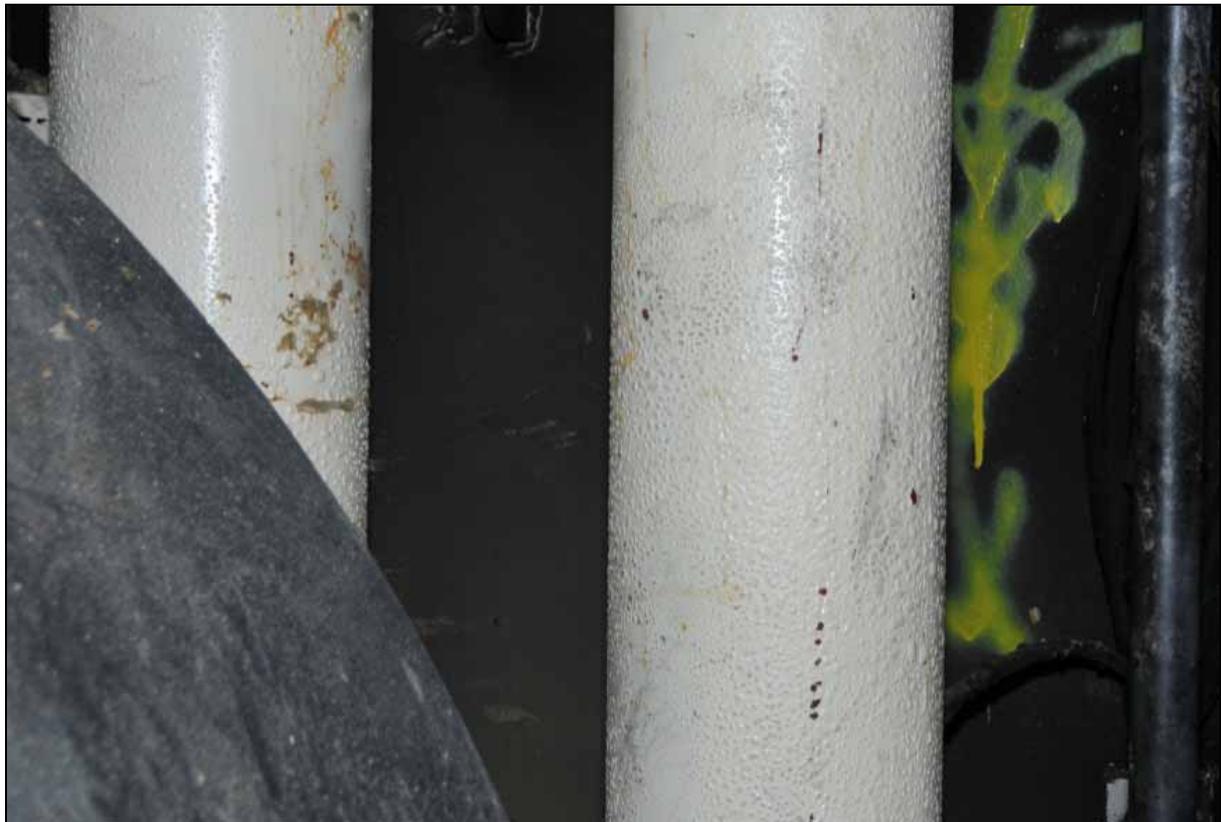
Abbildung 24: Blasen in der Farbschicht auf einem ursprünglich isolierten Rohr

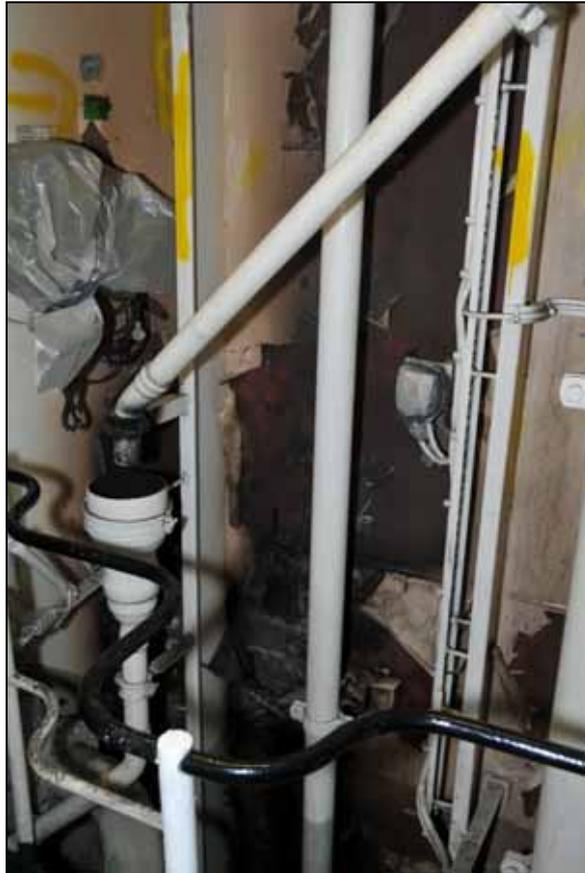
Abbildung 25: Ablätternde Farbe auf der abgewandten Seite der Schottwand zum Hilfsmaschinenraum

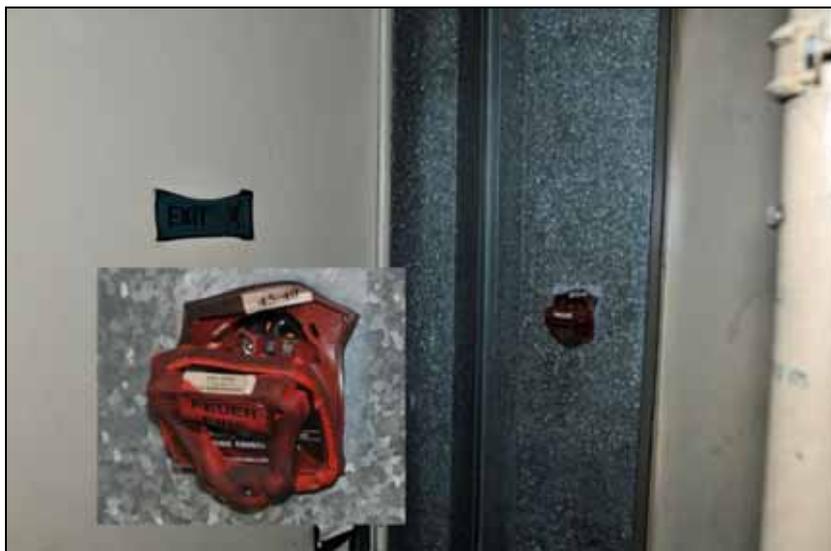
Abbildung 26: Beschädigter Handfeuermelder in einem Nebenraum des Maschinenschachts auf Deck 3

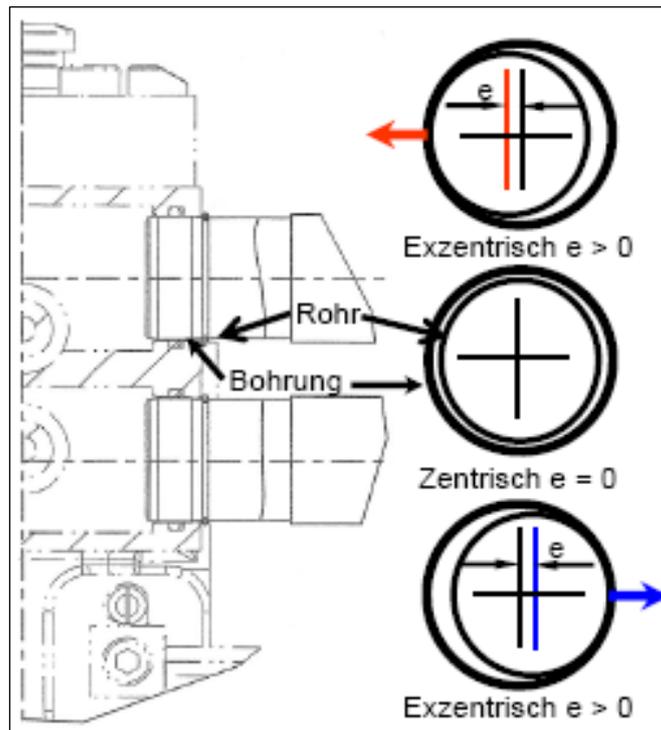
Durch die Klemmschrauben ist das Rohr formschlüssig gegen Verschiebung in axialer und reibschlüssig in radialer Richtung gesichert. Infolge radialer Kräfte durch temperaturbedingte Längenänderungen kann bei ungenügender Schraubkraft das Rohr seine Lage in radialer Richtung verändern (s. Abbildung 39) mit der Folge, dass die Pressung des Dichtringes je nach Betriebsbedingungen in radialer Richtung zwischen zwei Extremwerten schwankt und ungleichmäßige plastische Verformungen nicht auszuschließen sind.

Abbildung 39: Radiale Verschiebung des Rohres in der Bohrung bei Erwärmung (rot)

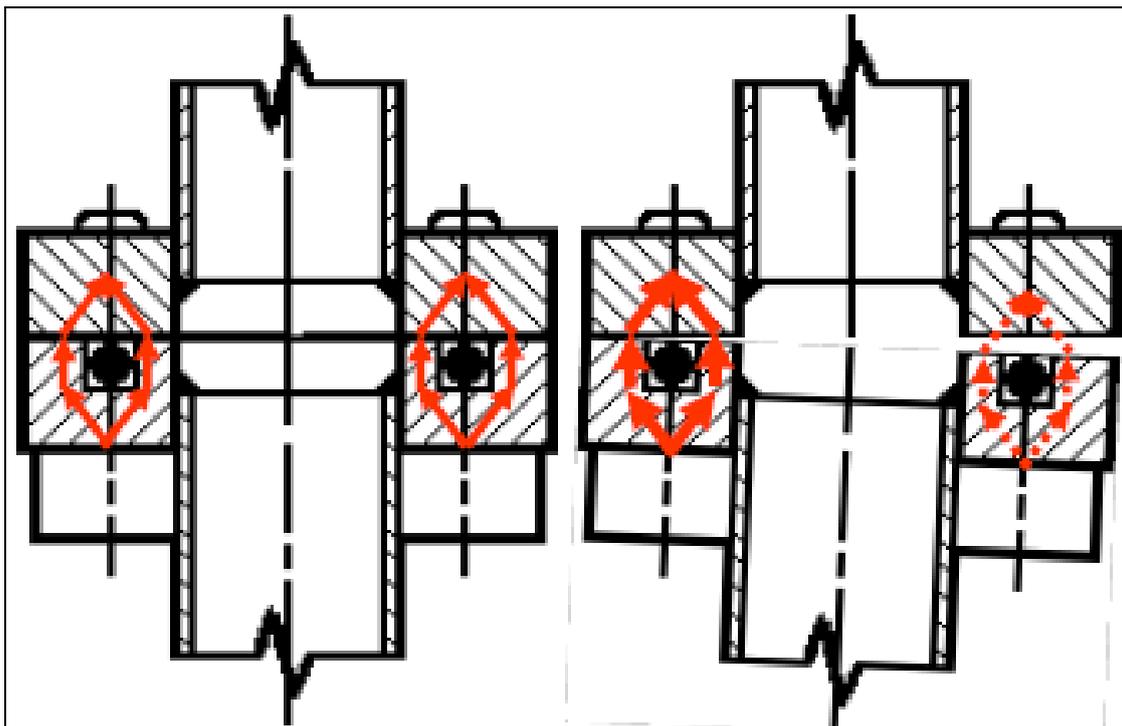
Mit Anstieg der Betriebstemperatur dehnen sich Rohrleitungen, Flansche und Schrauben aus, die Schraubenkraft steigt auf $F_{SV,p/T}$ an, jedoch bleibt die Pressung des Dichtringes gleich unter der Voraussetzung, dass die Parallelität der Flansche auch bei Einwirkung des auftretenden äußeren Biegemomentes erhalten bleibt. Anderenfalls kann eine zeitweilige Undichtigkeit der Verbindung infolge Schrägstellung der Flansche mit ungleichmäßiger und ungenügender Pressung des Dichtringes nicht ausgeschlossen werden (s. Abbildung 41).

Bei sehr großer Pressung zwischen den Auflageflächen der Schraubenköpfe und den Oberflächen der Flansche können plastische Verformungen an der Oberfläche der Flansche auftreten mit der Folge, dass die Schraubenkräfte während des Betriebes abnehmen („Setzen“ der Verbindung). Begünstigt wird dieser Vorgang durch ein überhöhtes Anzugsmoment der Schrauben bei der Montage.

Abbildung 41: Änderung der Parallelität infolge eines Biegemomentes
