Bundesstelle für Seeunfalluntersuchung
Federal Bureau of Maritime Casualty Investigation
Bundesoberbehörde im Geschäftsbereich des Bundesministeriums
für Verkehr, Bau und Stadtentwicklung

Untersuchungsbericht 231/09

Schwerer Seeunfall

**Kollision AURORA mit TRANSANUND
während eines Überholvorgangs
auf der Elbe
am 29. Juni 2009**

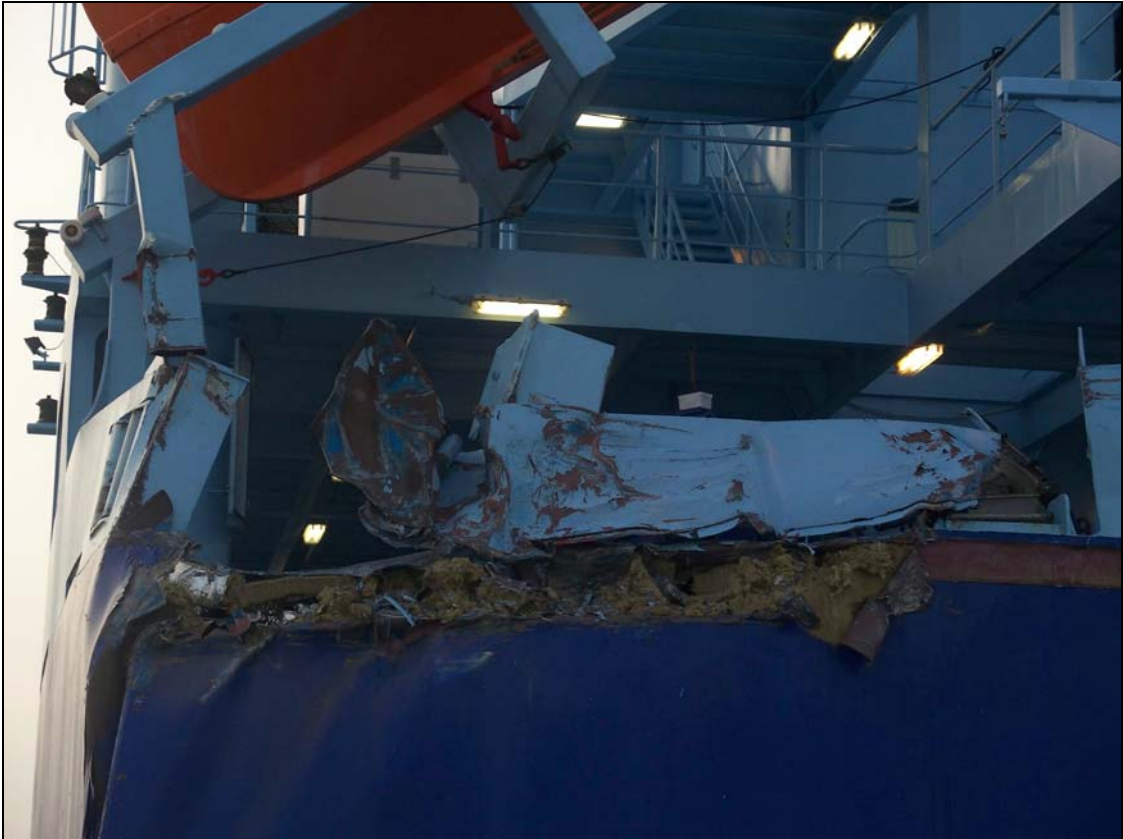
Durch die Kollision entstand an beiden Schiffen Sachschaden oberhalb der Wasserlinie. Auf der AURORA befand sich der Schaden auf der Steuerbordseite am Heck und an der Ablaufvorrichtung des Freifallrettungsbootes (Abbildung 4 und 5). Die TRANSANUND wurde im Bereich der Back auf der Backbordseite beschädigt (Abbildung 6 und 7).

Abbildung 4: AURORA, Schaden am Heck

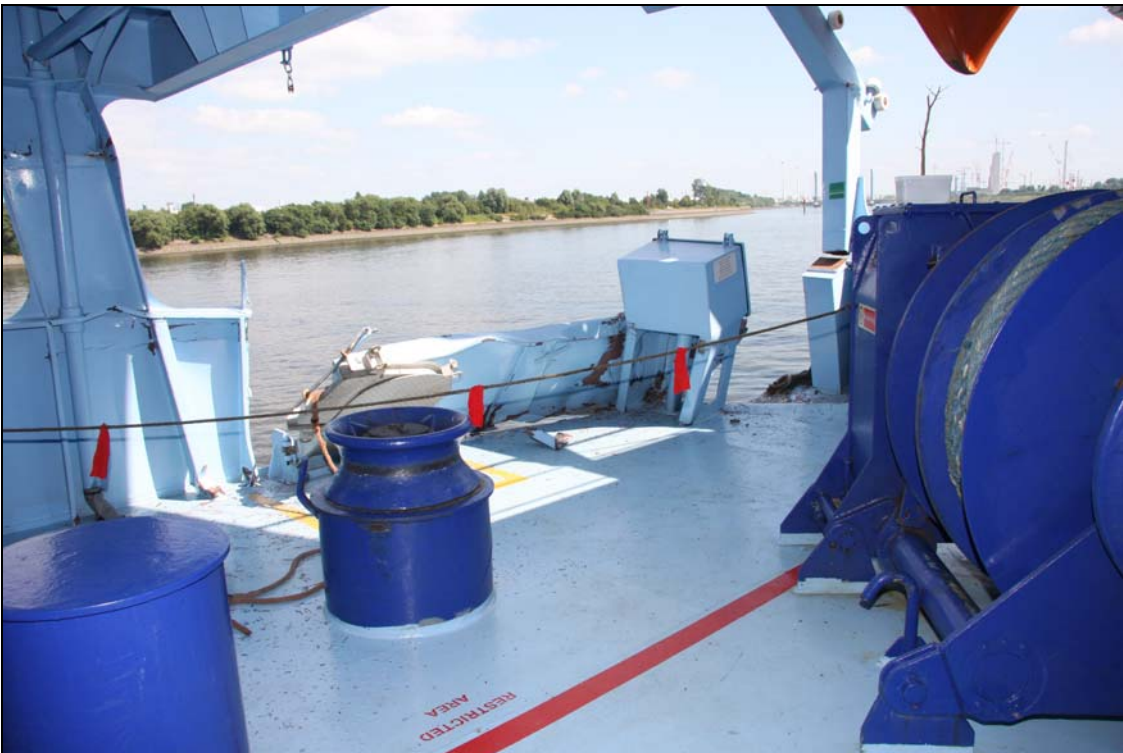
Abbildung 5: AURORA, Schaden an Heck und Ablaufvorrichtung Freifallboot

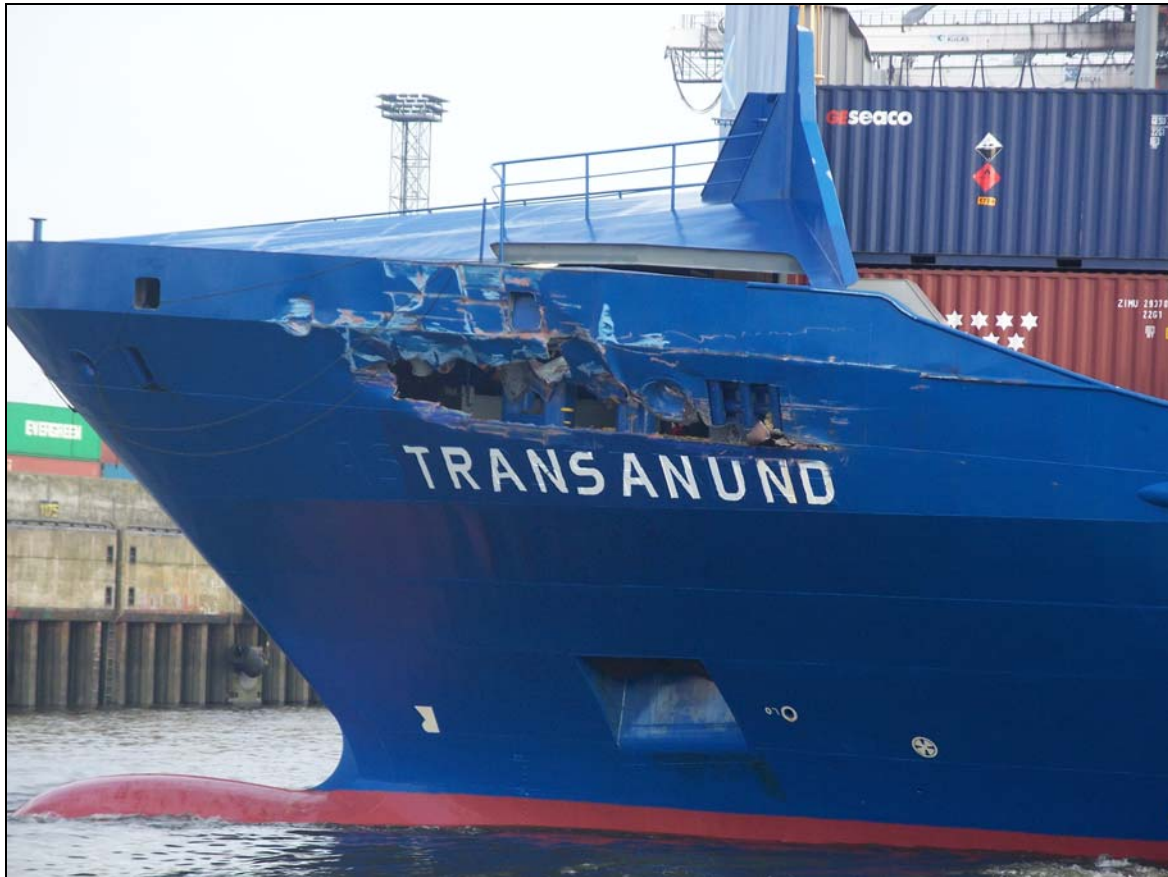
Abbildung 6: TRANSANUND, Beschädigung Vorschiff

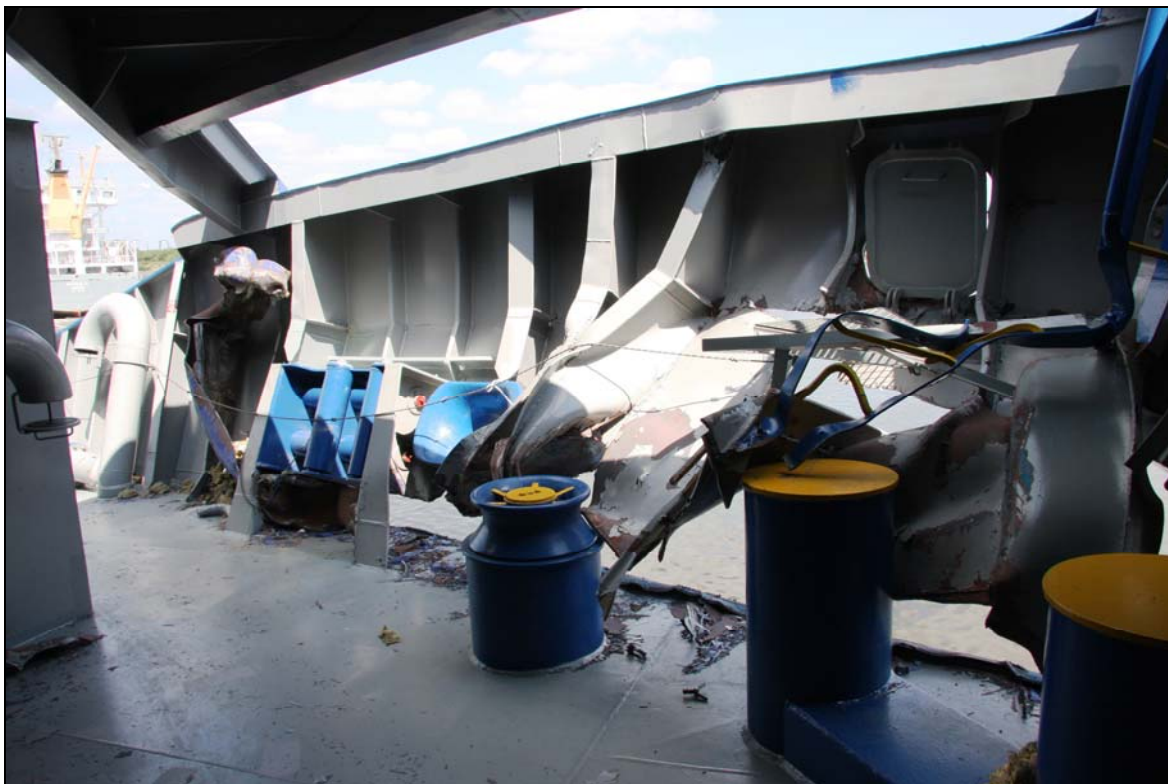
Abbildung 7: TRANSANUND, Beschädigungen Vorschiff

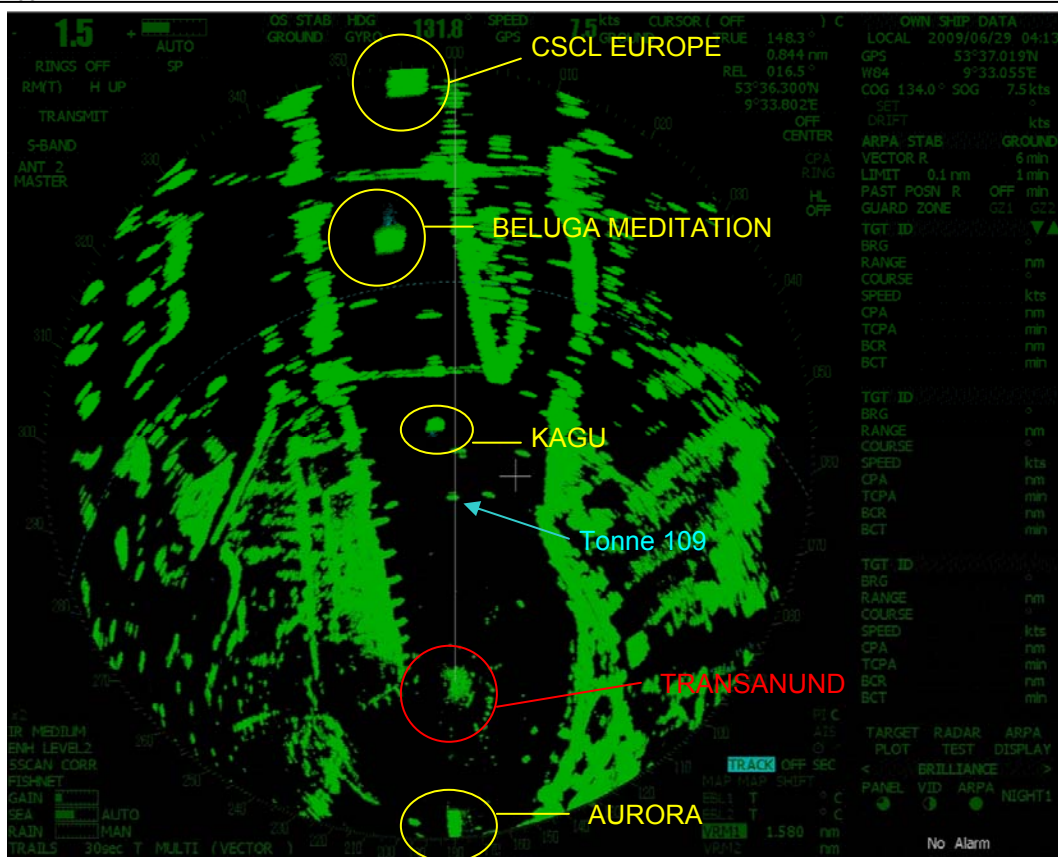
Abbildung 11: Radarbild TRANSANUND um 04:13:41 Uhr¹⁰

Die Radaraufzeichnung des VDR lässt erkennen, dass die Tonne 109 durch die TRANSANUND mindestens seit 04:10 Uhr voraus genommen wurde. Die Vorausmarke und der Vektor für Kurs über Grund zeigten dann bis 04:16 Uhr in Richtung der Tonne 109, d.h. die TRANSANUND steuerte einen Kompasskurs von ca. 132°. Der Kurs über Grund betrug dabei im Mittel 133°. Der Kartenkurs auf diesem Abschnitt der Elbe beträgt 128°.

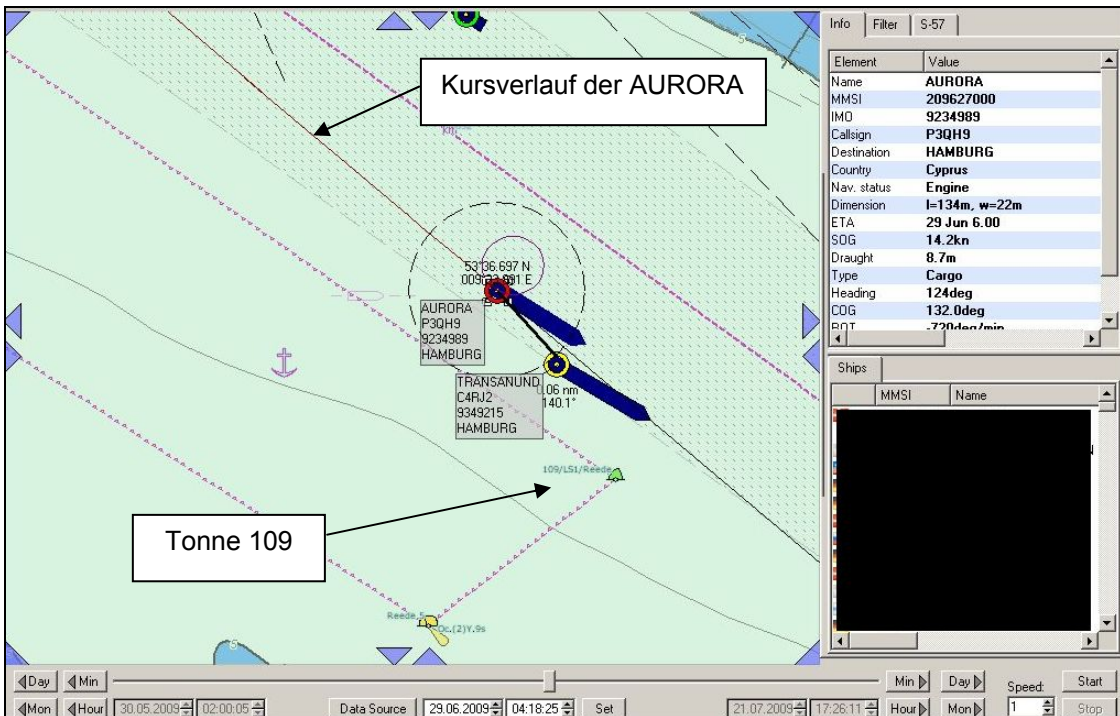
Abbildung 17: Situation um 04:18:25 Uhr

Um 04:18 Uhr (siehe Abbildung 17) hatte die AURORA weiterhin eine südliche Bewegungstendenz. Die TRANSANUND war dagegen etwas nach Norden gekommen.

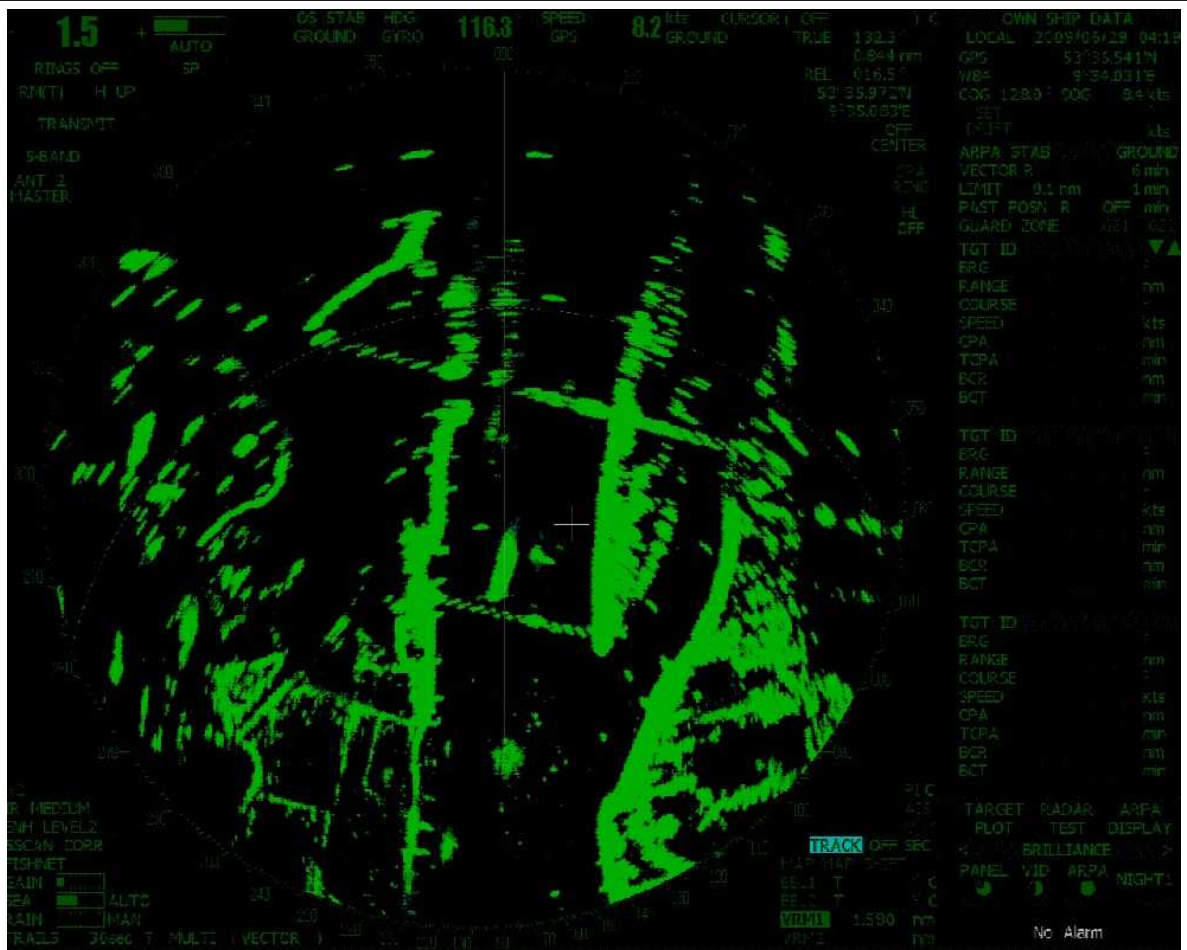
Um 04:19:30 Uhr lautete die Information des Radarlotsen: „Die TRANSANUND passiert die 109 nahe bei und dicht an seiner Backbordseite überholt die AURORA die TRANSANUND. Die AURORA steht mit dem Steven 50 m südlich der Radarlinie. Elbabwärts, CSCL EUROPE, AGF 1, die Backbordseite 50 m nördlich der Linie. Elbaufwärts die TANSANUND, die Backbordseite 100 m südlich und die AURORA auf Überholkurs, Backbordseite 50 m südlich der Linie.“

Abbildung 19: Radarbild der TRANSANUND um 04:19:25 Uhr, AURORA querab der TRANSANUND, TRANSANUND beginnt nach Backbord zu drehen

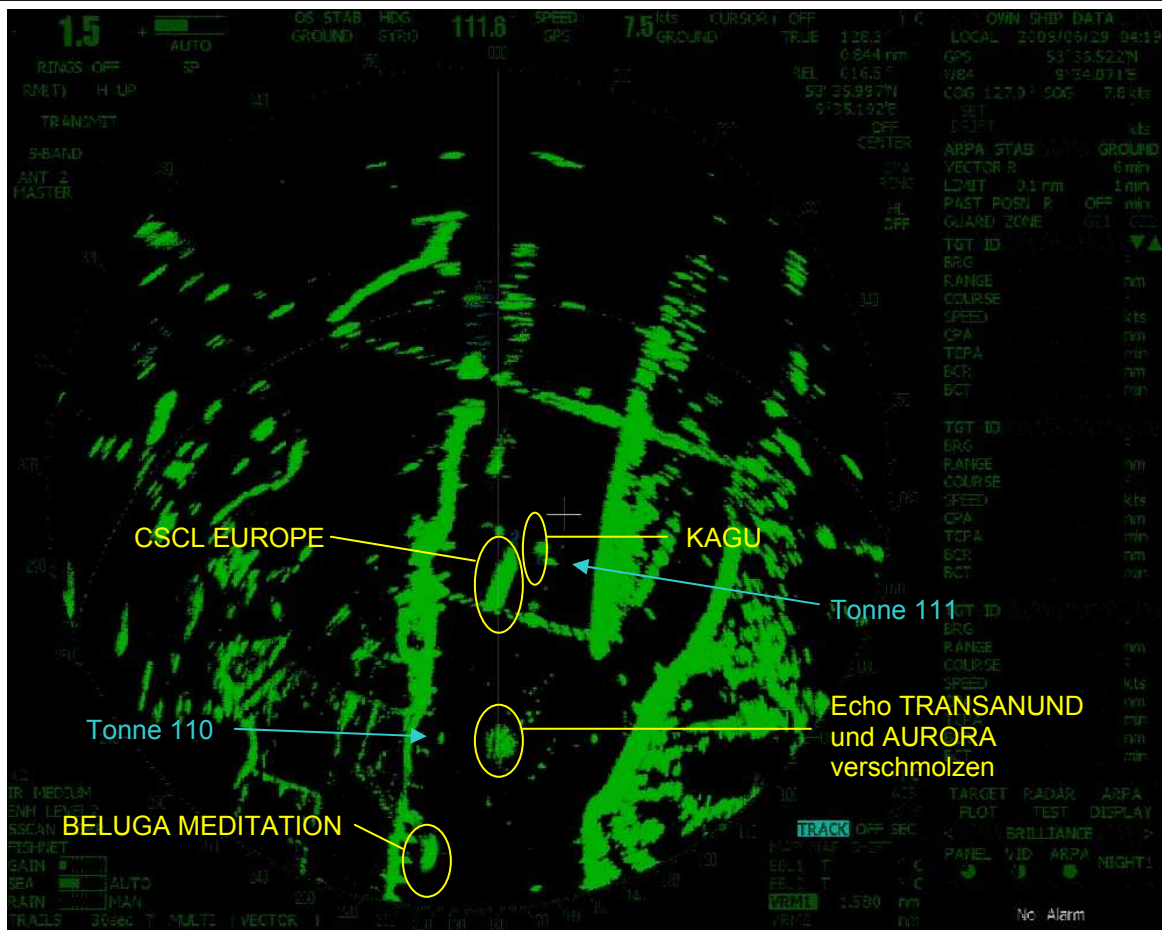
Abbildung 20: Radarbild TRANSANUND um 04:19:40 Uhr, weiterer Dreh der TRANSANUND nach Backbord

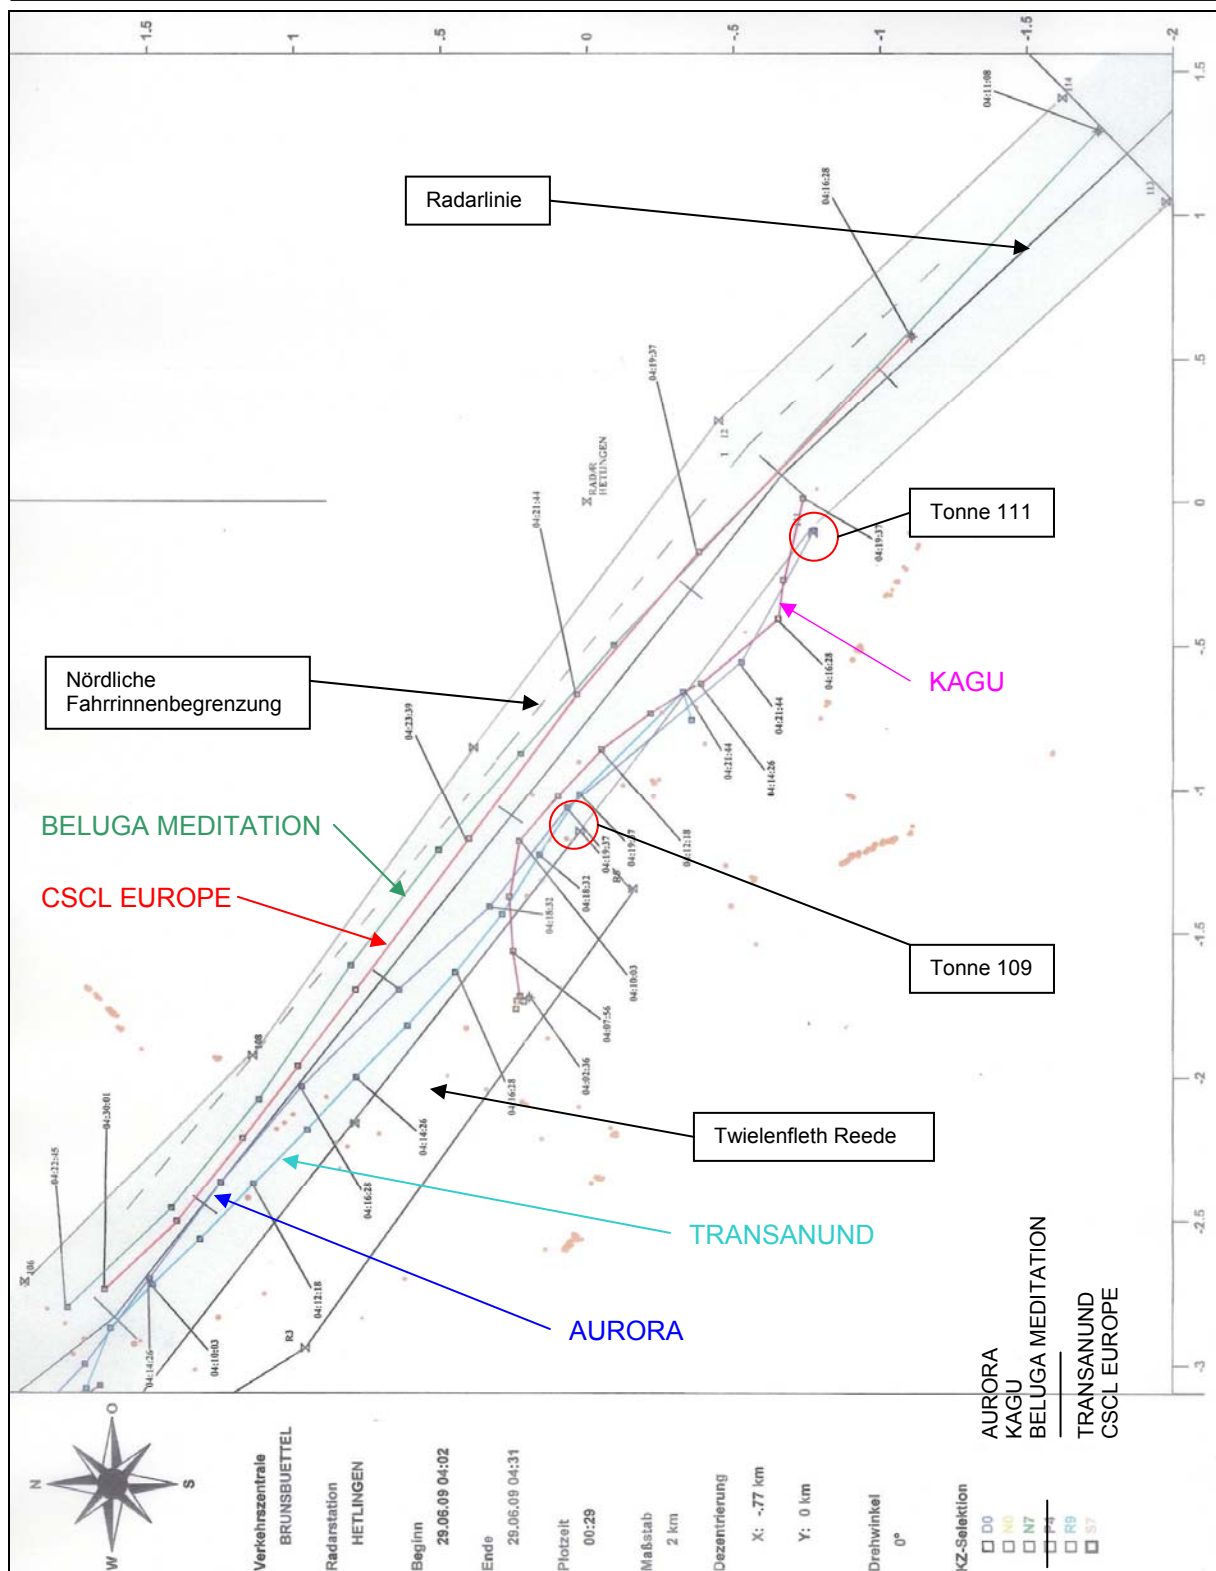
Abbildung 27: Radarplot Hetlingen Radar der VkZ Brunsbüttel über den Zeitraum 29. Juni 2009, 04:02 Uhr bis 04:31 Uhr

Einen weiteren Blickwinkel auf den Verlauf des Geschehens bietet das Radarplot der VkZ Brunsbüttel (Abbildung 27). Zur besseren Übersicht über den für die CSCL EUROPE zur Verfügung stehenden Verkehrsraum wurde die nördliche Grenze der Fahrrinne eingezeichnet. Insgesamt ist die Fahrrinne auf Höhe des Tonnenpaares 109/110 ca. 300 m breit. In Fahrtrichtung der CSCL EUROPE verbreiterte sich dann die Rinne leicht auf ca. 340 m auf Höhe des Tonnenpaares 107/108. Das Fahrwasser selbst ist auf Höhe des Tonnenpaares 109/110 ca. 440 m breit. Da die CSCL EUROPE auf die Fahrrinne angewiesen war, standen auf Höhe der Tonne 109 ca. 350 m Wasserfläche als Verkehrsraum für alle drei Schiffe zur Verfügung.

Das Radarplot gibt auch Einblick in den Fahrtverlauf der KAGU und den sich daraus ergebenden erhöhten Beratungsbedarf durch den Radarlotsen. Das Fahrzeug drohte zum einen aufzulaufen bzw. mit der Tonne 111 zu kollidieren und zum anderen der CSCL EUROPE vor den Steven zu laufen.
