## **Untersuchungsbericht 264/10**

**Schwerer Seeunfall**

**Kollision Schlepper STEINBOCK  
mit MS MINERVA  
vor Bremerhaven am 29. Juni 2010**

1. August 2011

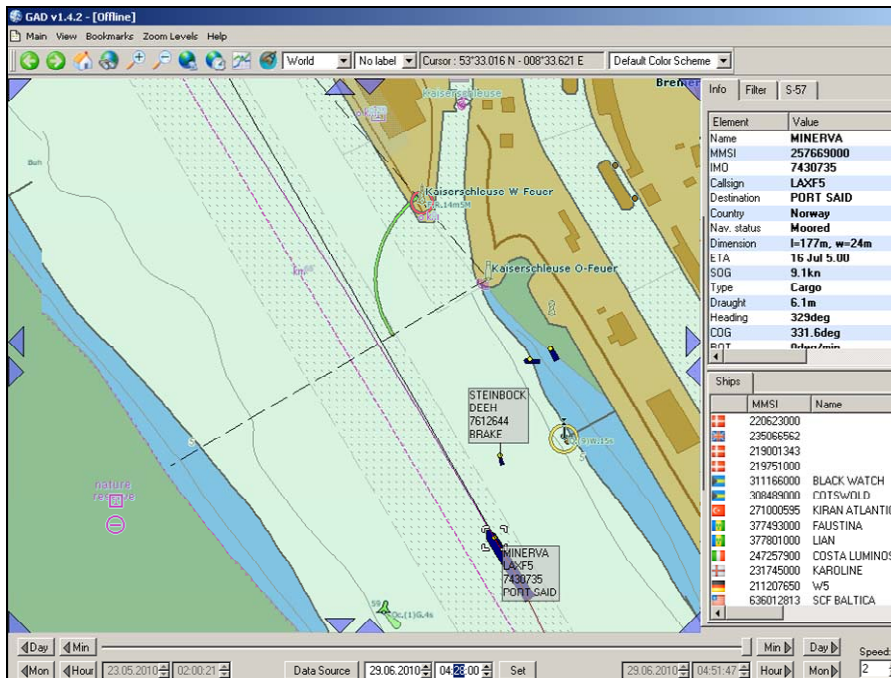
Abbildung 4: WSP Bremerhaven 01:51:47

Zur Beurteilung des Vorgangs müssen des Weiteren auch mögliche aktive Manöver der jeweiligen Schiffsführung berücksichtigt werden, die nicht bekannt sind. Es erscheint zunächst plausibel, dass nach den folgenden Abbildungen ein absunkbedingter Sogeffekt für das Annähern des Schleppers an das RoRo Schiff ursächlich gewesen sein kann - jedoch kann nicht ausgeschlossen werden, dass die Annäherung des Schleppers auch aktiv durch dessen Ruderlage eingeleitet wurde.

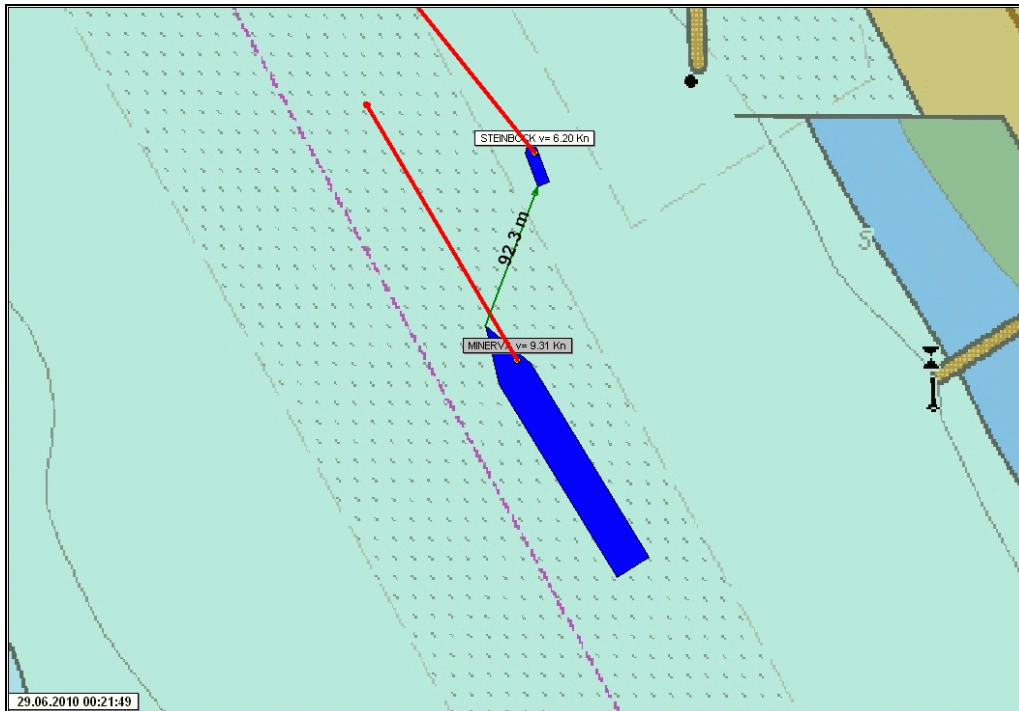
Abbildung 8: BAW Hamburg 02:21:49 Uhr

Aus diesen Gründen hat die BSU die Bundesanstalt für Wasserbau, Dienststelle Hamburg (BAW-DH) beauftragt, die AIS-Daten zu analysieren und zu validieren:

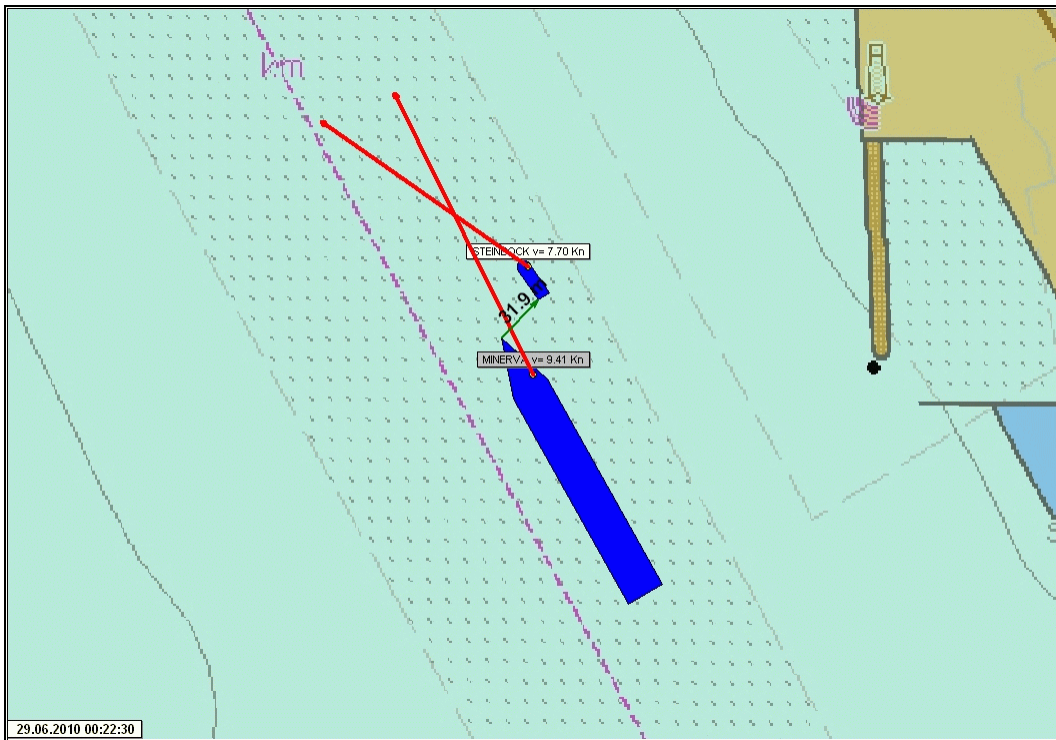
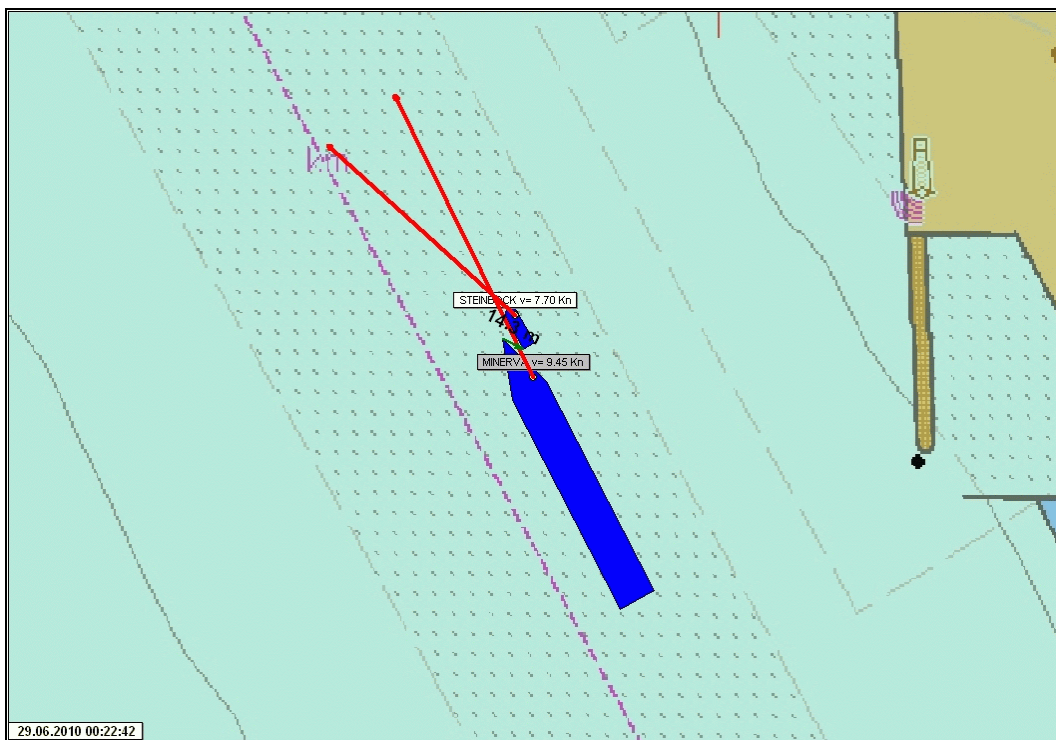
Aus dem BAW-Fachbeitrag geht hervor, dass der tatsächliche Ablauf der Kollision auf das Manövrieren des Schleppers und nicht auf eine Sogwirkung des Überholers zurückzuführen ist, weil sich der Schlepper vor der Kollision durchgehend querab vor dem Bug des Überholers befand. Die roten Vektoren beziehen sich auf die

Antennenposition der empfangenen AIS-Signale und zeigen die Kurse über Grund (COG). Die Fahrt über Grund beträgt bei der MINERVA 9,4 kn und beim Schlepper STEINBOCK 6-8 kn. Der Kartenkurs in der ca. 200 m breiten Baggerrine liegt bei 330° (Richt-F. Hofe 330,8°). Die Ströme verlaufen im Bereich der Baggerrinne parallel (s. Abb. 14).
