**Summarischer
Untersuchungsbericht 286/09**

**Tod der Bootsführerin der
Segelyacht CROSS-MATCH
am 20. Juli 2009 bei Bornholm**

15. Juni 2011

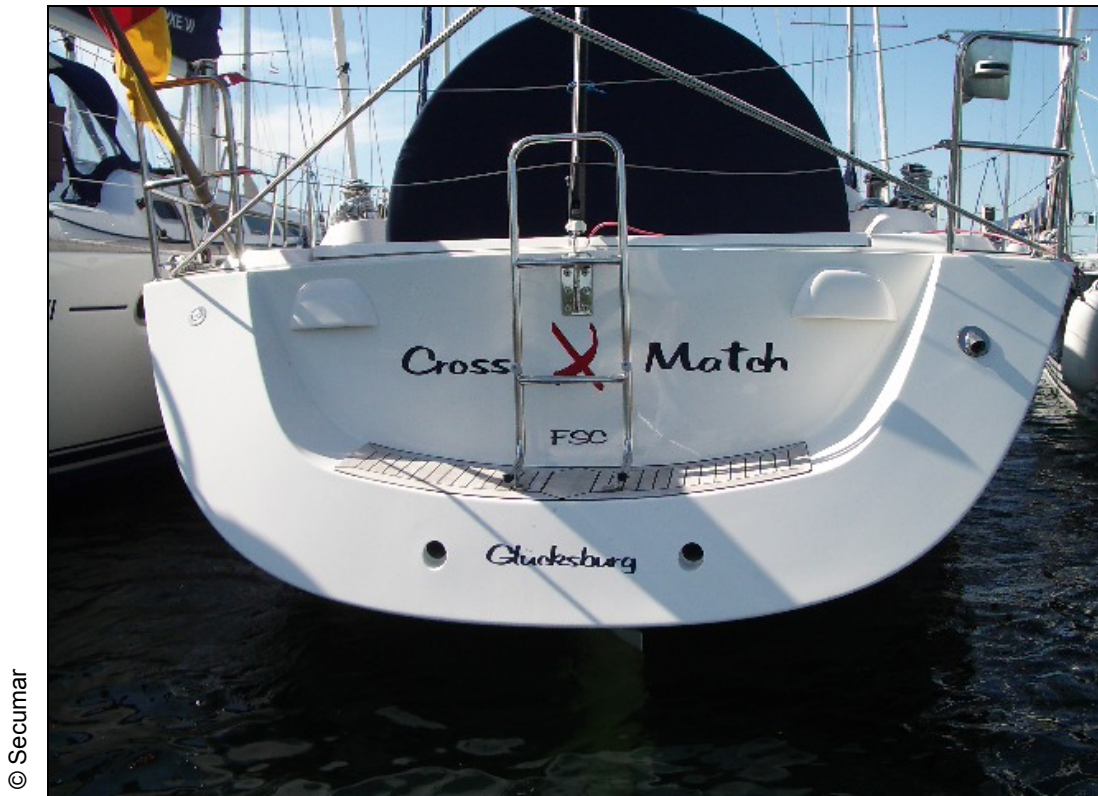
Abbildung 3: Heck der CROSS-MATCH

Vor Ort, bei glattem Wasser, mit Standardausrüstung und ohne Crew wurden die folgenden Abmessungen festgestellt: Die Größe der Teakfläche und damit der Standfläche auf der Badeplattform betrug 128 cm x 31 cm. Die effektive Länge der Badeleiter betrug ca. 90 cm. Im herabgelassenen Zustand tauchte die Badeleiter ca. 37 cm ein. Bei einem Stufenabstand von 34 cm war die zweite Stufe gerade vom Wasser bedeckt. Die Unterkante des Hecks befand sich dabei ca. 15 cm über der Wasseroberfläche. Die Höhe des Heckspiegels betrug ca. 36 cm.

Die die Badeplattform betreffenden Abmessungen und Bedingungen sind typisch für Yachten mit dieser Heckform. Die Badeplattformen dieser Yachten sind wenig oder nicht geeignet, um Rettungsmaßnahmen von dort durchzuführen oder zu unterstützen, da zum einen die Ausmaße der Standflächen ein Arbeiten im Knien nicht zulassen und zum anderen der Abstand zur Wasseroberfläche immer noch sehr groß ist.

Auch die Badeleitern erfüllen ihren Zweck nur im eigentlichen Wortsinn. Für geschwächte Personen ist es schwer bis nahezu unmöglich, diese Leitern mit ihren nur wenig unter die Wasseroberfläche reichenden Stufen zu besteigen. Aufgeblasene Rettungswesten erschweren solche Bemühungen zusätzlich.

Grundsätzlich bleibt festzustellen, dass bei Seegangsbedingungen, wie sie zum Unfallzeitpunkt herrschten, der Heckbereich einer solchen Yacht ein erhebliches Gefährdungspotenzial aufweist.

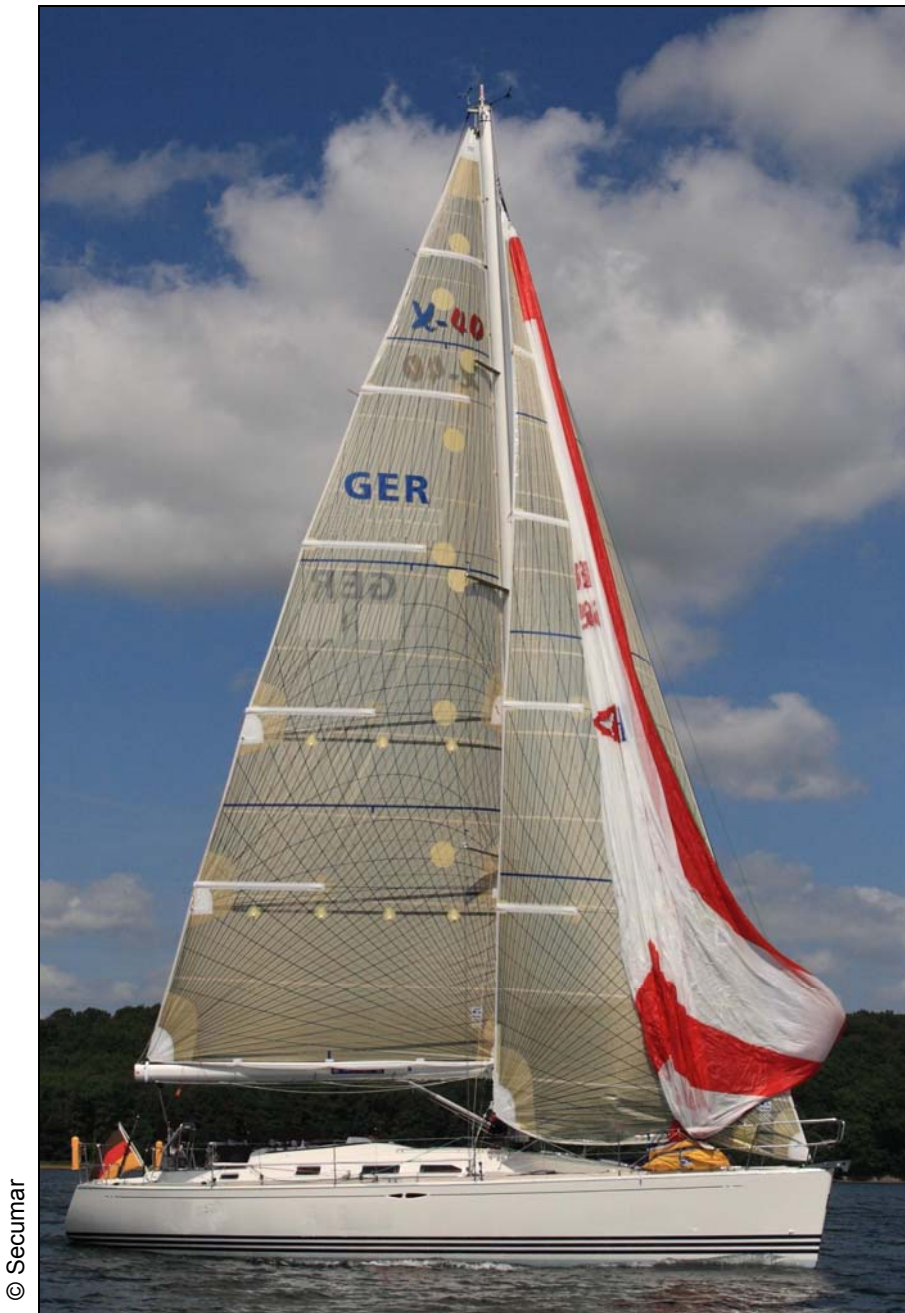
Abbildung 4: CROSS-MATCH mit Regattabesegelung

Während der Besichtigung wurde auch das Vorsegel, also die Genua III, untersucht. Das Segel wies an mehreren Stellen am Achterliek aber auch im unteren Bereich des Vorlieks Einrisse auf. Eine große Beschädigung befand sich dabei im Bereich unterhalb der mittleren blauen Markierung im Vorsegel und der darunter eingearbeiteten Segellatte.

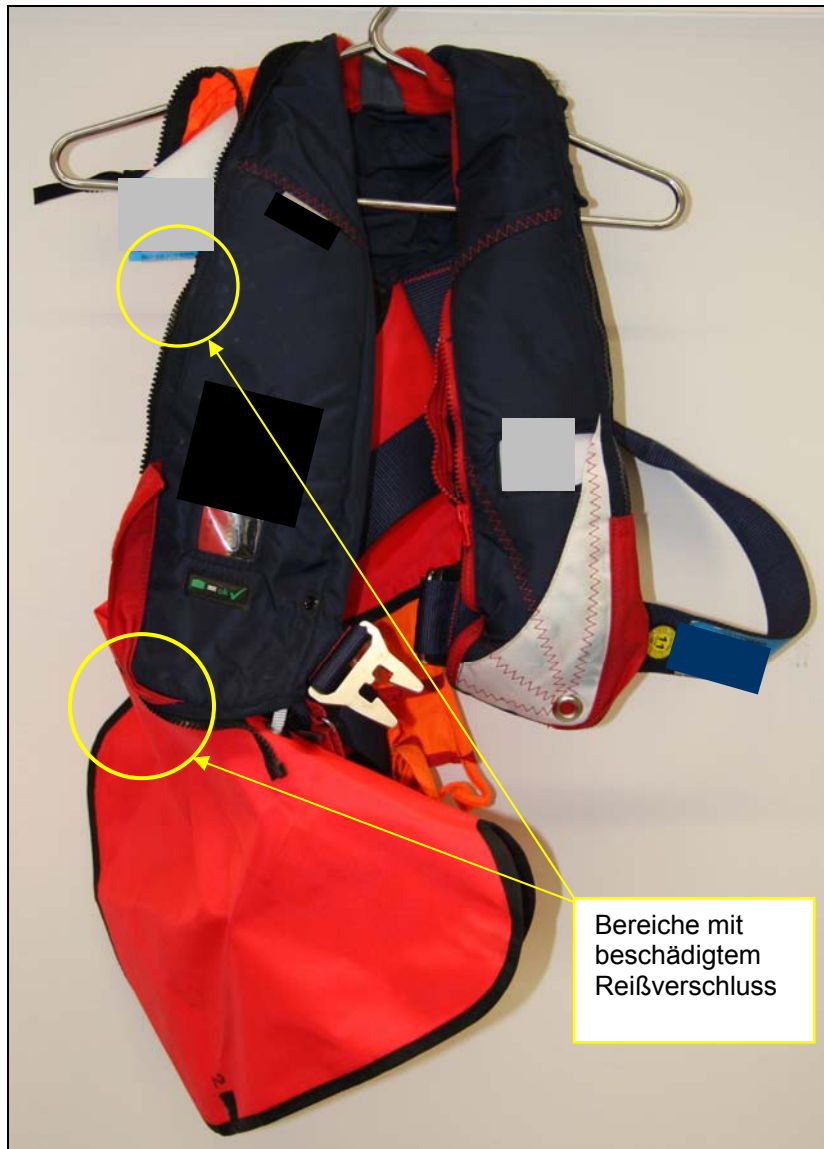
Abbildung 5: Halb entfaltete Rettungsweste

Bei der Untersuchung der Rettungsweste (Abbildung 5) der Bootsführerin wurde festgestellt, dass die Schutzhülle der Weste, konkret der Reißverschluss auf der rechten Seite, infolge massiver mechanischer Beanspruchung an zwei Stellen beschädigt war. Das hatte während des Unfalls ein Öffnen der Schutzhülle auf der rechten Seite zur Folge. Der Schwimmkörper entfaltete sich daraufhin hier und gab die Auslöseautomatik frei. Im weiteren Verlauf wurde dann die Auslöseautomatik von der Weste gerissen und fiel an Deck.

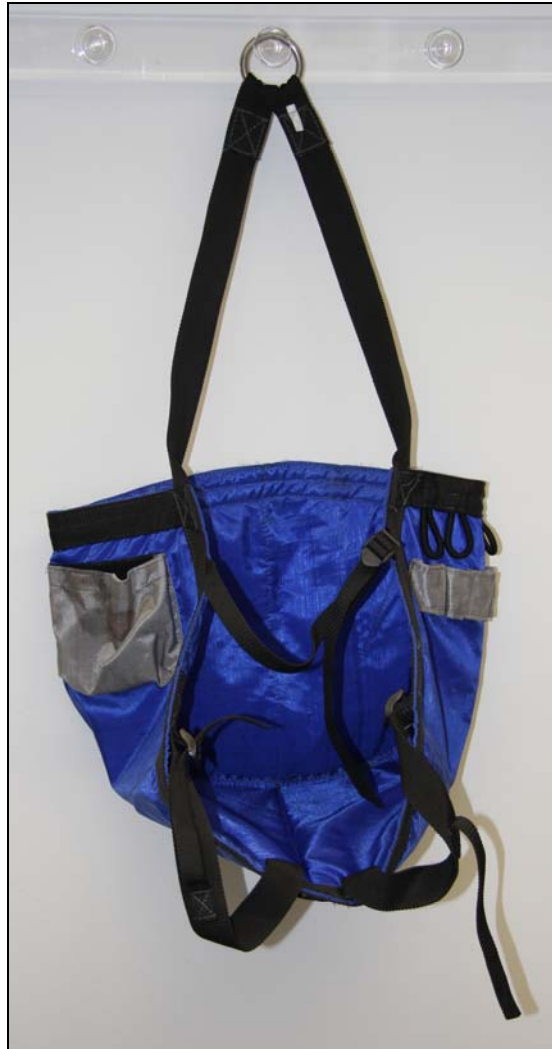
Abbildung 6: Bootsmannsstuhl der CROSS-MATCH

Für Arbeiten im Rigg war die CROSS-MATCH mit einem Bootsmannsstuhl ausgerüstet. Der Hersteller dieses Bootsmannsstuhls (Abbildung 6) konnte im Verlauf der Untersuchung nicht festgestellt werden. Der Bootsmannsstuhl hatte eine Sitztiefe von 35 cm, eine Sitzbreite von 41,5 cm und eine Seitenhöhe von ca. 28 cm. Die Sitzfläche war gepolstert. Ein Sitzbrett war nicht vorhanden.

An der Vorderkante der Sitzfläche waren Beinschlaufen aus Gurtband angenäht. Zusätzlich besaß jede Beinschlaufe eine aufgenähte Verstellmöglichkeit aus Gurtband. Der Umfang der Beinschlaufen war bereits in der voll geöffneten Position sehr knapp bemessen.

An der Vorderseite war ein zusätzlicher Brustgurt befestigt. Dieser war zum Zeitpunkt der Inaugenscheinnahme an der linken Nahtstelle abgerissen.
An den Seitenteilen und am Rückenteil waren Staumöglichkeiten für Werkzeug und Ersatzteile angebracht.

Durch das nichtvorhanden Sitzbrett und das dadurch verstärkt vorhandene Einschnüren der Beine wurde möglicherweise ein solches Hängetrauma ausgelöst.

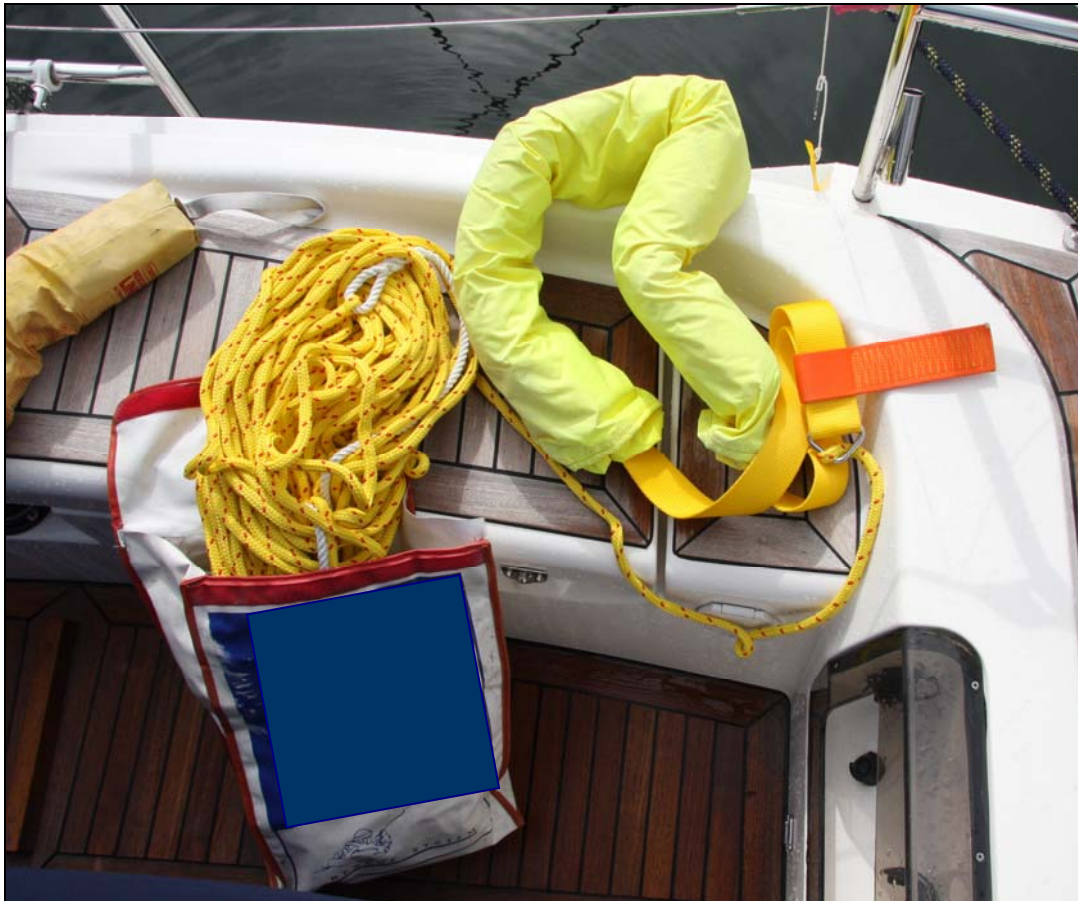
Abbildung 7: CROSS-MATCH, Bergeschlaufe mit schwimmfähiger Leine

Während des Versuchs der Bergung der Bootsführerin wurde der ersten Retterin eine Bergeschlaufe (Abbildung 7) zugeworfen. Diese diente anscheinend im weiteren Verlauf nur zum Heranholen der beiden Personen an die Yacht. Die Bergeschlaufe hätte zwar einerseits ein gutes Hilfsmittel zum Halten der Bootsführerin an der Yacht und für eine Bergung darstellen können, andererseits hätte die Bergeschlaufe dafür am leblos erscheinenden Körper der Bootsführerin fixiert, d.h. unter den Armen hindurchgeführt werden müssen. Das war aber offensichtlich aufgrund des Abstandes zur Wasseroberfläche weder für die Personen auf der Badeplattform noch, aufgrund der eigenen aufgeblasenen Rettungsweste, durch die Personen im Wasser möglich. Die Bauart der Bergeschlaufe, die Schlaufe konnte an keiner Seite geöffnet werden, war dabei zusätzlich hinderlich.

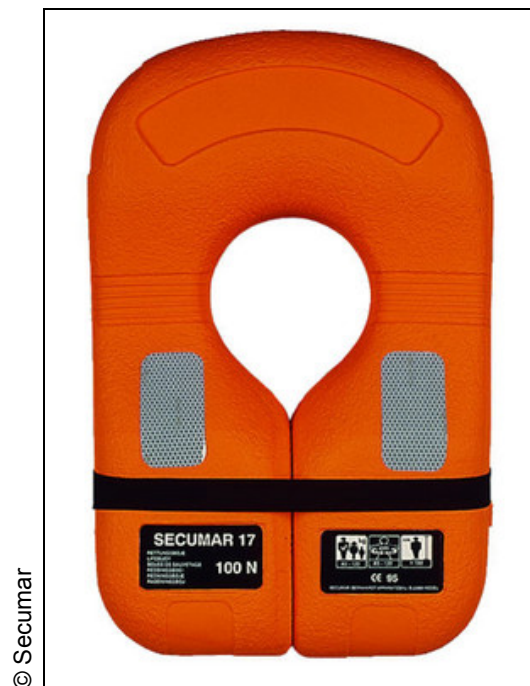
Abbildung 8: Feststoffweste Secu 17

Zum anderen ist es die Eignung der abgebildeten Feststoffweste (Abbildung 8), die von mehreren Herstellern angeboten wird, als schnelles Hilfsmittel für Überbordgefallene ohne Rettungsweste. Die Feststoffweste kann gut geworfen werden. Eine daran befestigte Leine erweitert die Einsatzmöglichkeit. Entscheidend ist aber, dass Personen die bei Bewusstsein sind den Schwimmkörper einfach öffnen und über den Kopf streifen können. Aufgrund einer Vorspannung hält die Feststoffweste auch ohne weitere Befestigung am Hals und hält so den Kopf eines Schwimmers über Wasser. Diese Eigenschaft ermöglicht aber auch ein einfaches Überstreifen durch einen Helfer bei geschwächten oder bewusstlosen Personen.
