**Summarischer
Untersuchungsbericht 286/10**

**Schwerer Seeunfall
Kollision des CMS NAVI BALTIC mit dem Segelfahrzeug
J.R. TOLKIEN auf dem
Nord-Ostsee-Kanal bei
Kilometer 90,5 am 12. Juli 2010**

**Summarischer
Untersuchungsbericht 345/10
Schwerer Seeunfall**

**Summarischer
Untersuchungsbericht 355/10
Seeunfall
Kollision des Segelfahrzeugs
SKYLGE mit der Motoryacht SPUTNIK 2
im Hafen Stralsund
am 22. August 2010**

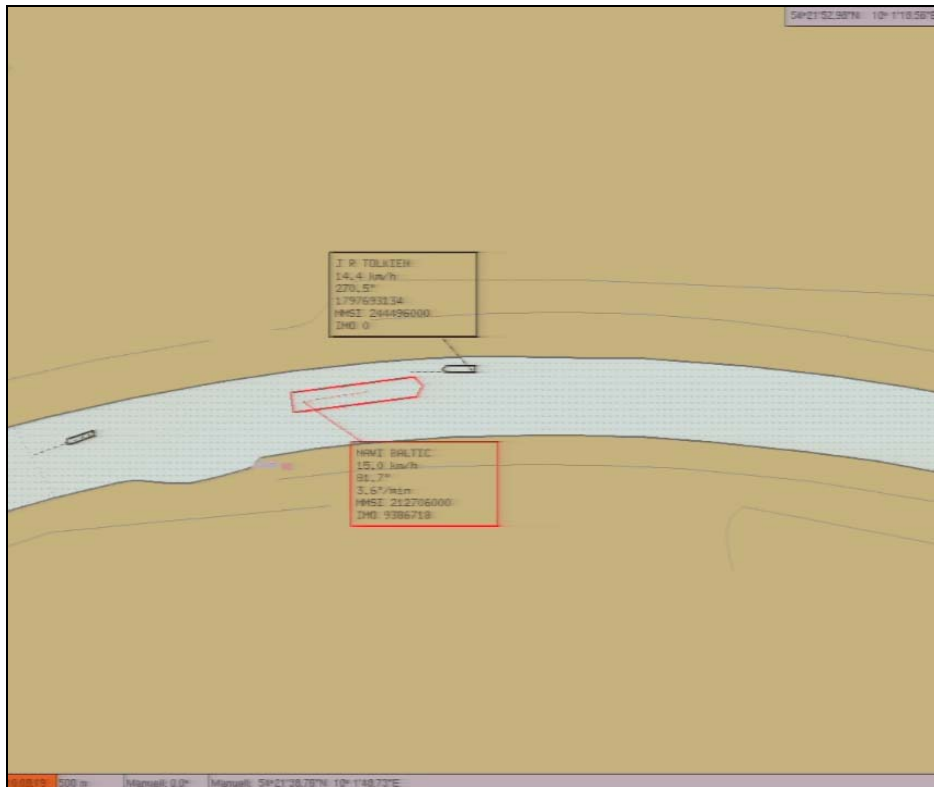
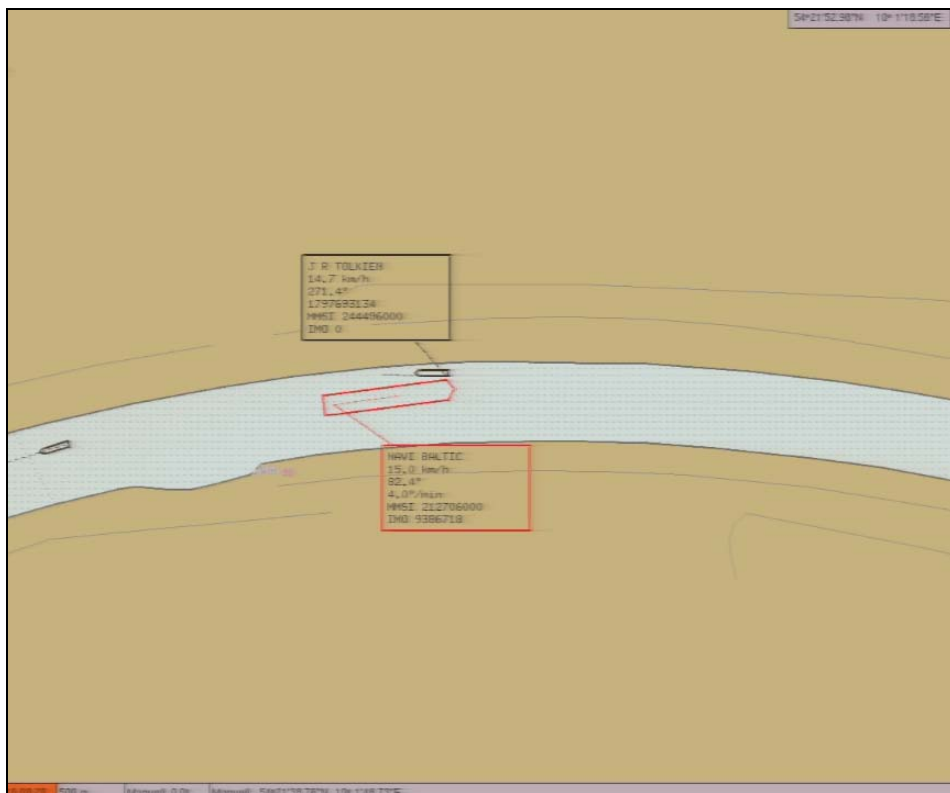
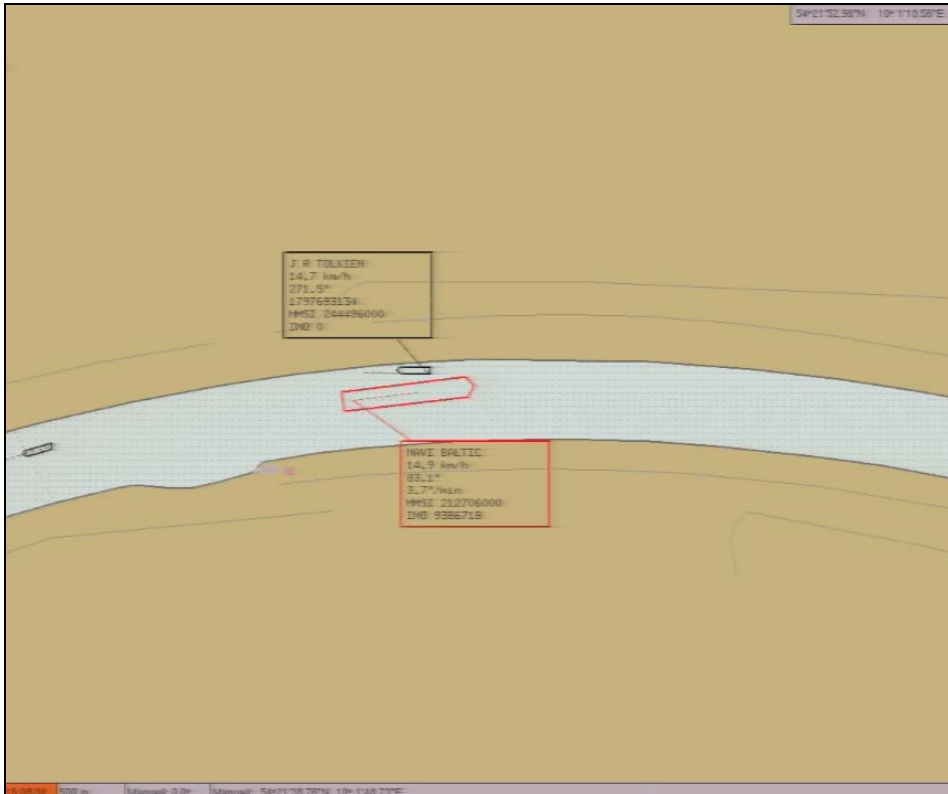
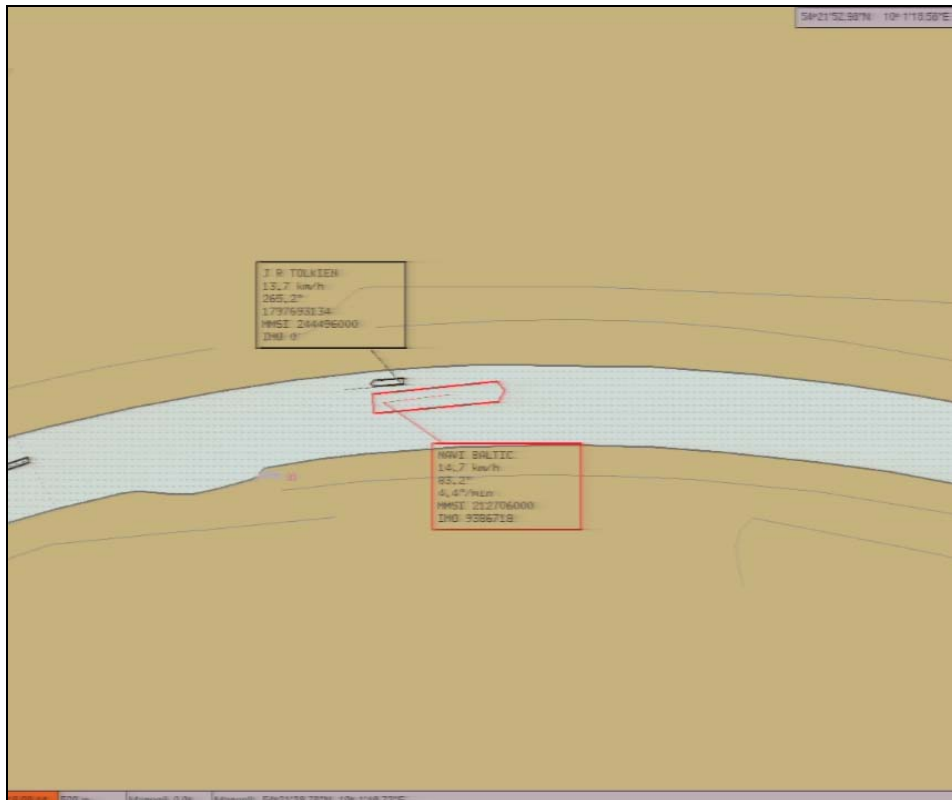
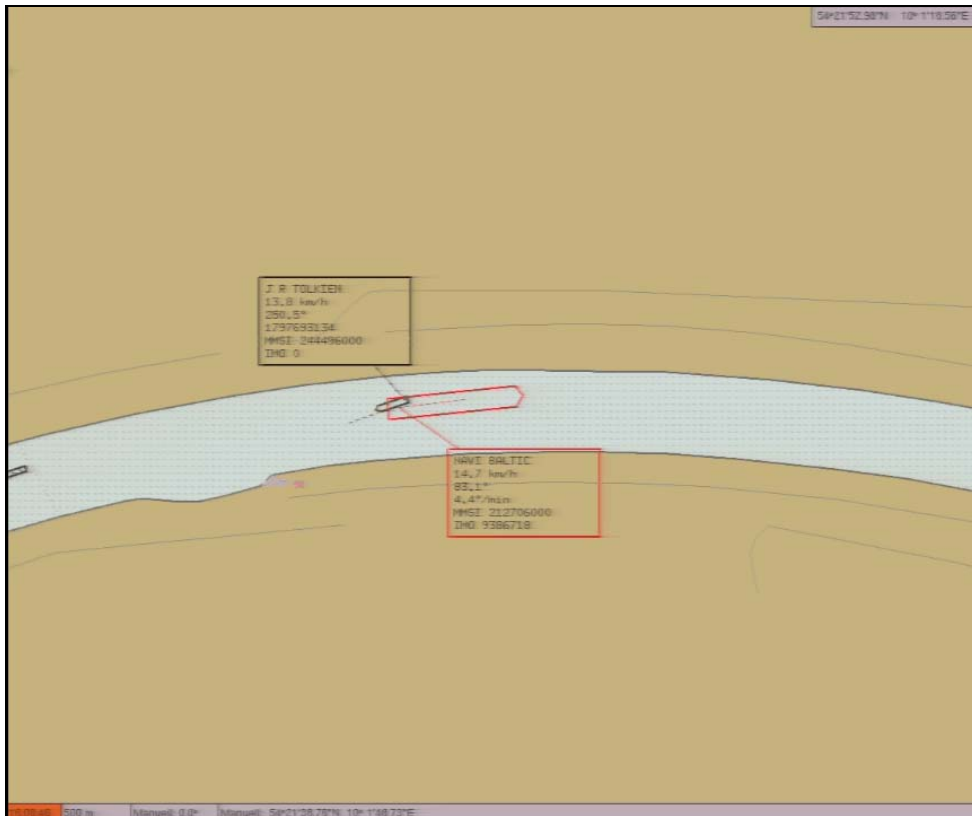
Abbildung 4: AIS-Datenaufzeichnung

Nach den aufgezeichneten AIS-Daten hat keine Kollision stattgefunden, bzw. eine Kollision fand nach dem letzten Bild erst im hinteren Teil des CMS NAVI BALTIC statt. Die AIS-Aufzeichnungen sind daher, wie auch schon in anderen von der BSU untersuchten Seeunfällen im NOK, nur bedingt auswertbar.

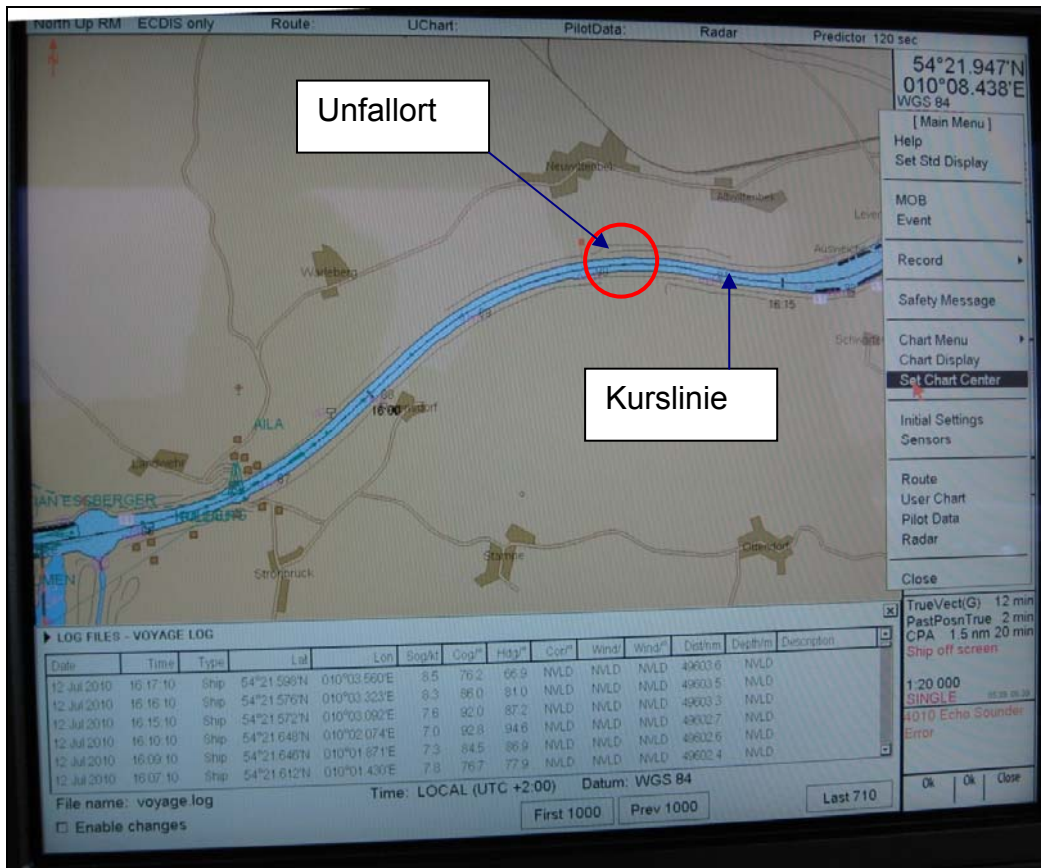
Abbildung 5: Elektronische Seekarte CMS NAVI BALTIC

Nach der obigen aufgezeichneten Kurslinie fuhr das CMC NAVI BALTIC in der Mitte des Kanalbettes. Aufzeichnungen der elektronischen Seekarte an Bord der J.R. TOLKIEN sind nicht vorhanden.

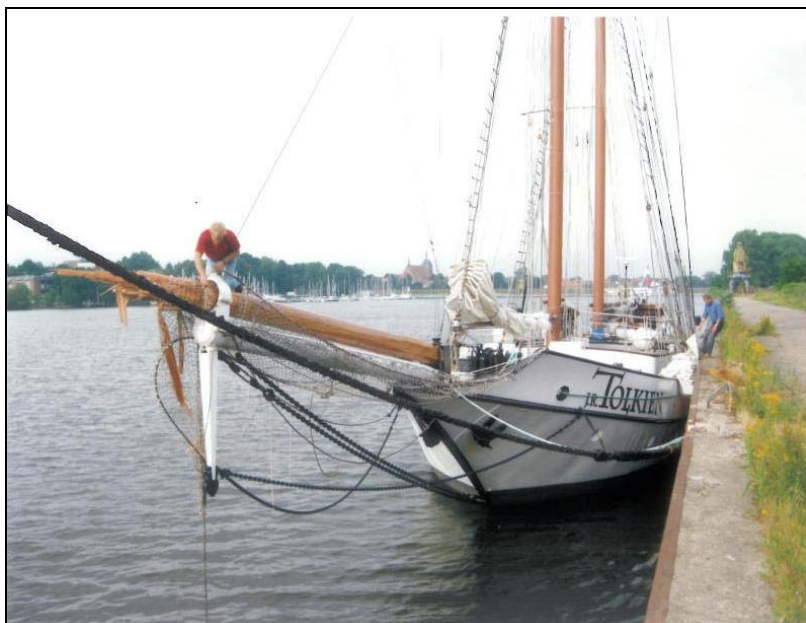
Abbildung 6: J.R. TOLKIEN Schäden

Die J.R. TOLKIEN wurde im Obereiderhafen von der WSP und der BG Verkehr besichtigt und die Schäden aufgenommen. Danach war der hölzerne Klüverbaum komplett bündig abgebrochen, der Bugsprit verbogen, die Verschanzung und Spanten an mehreren Stellen auf Backbordseite verbogen und massiv gestaucht.

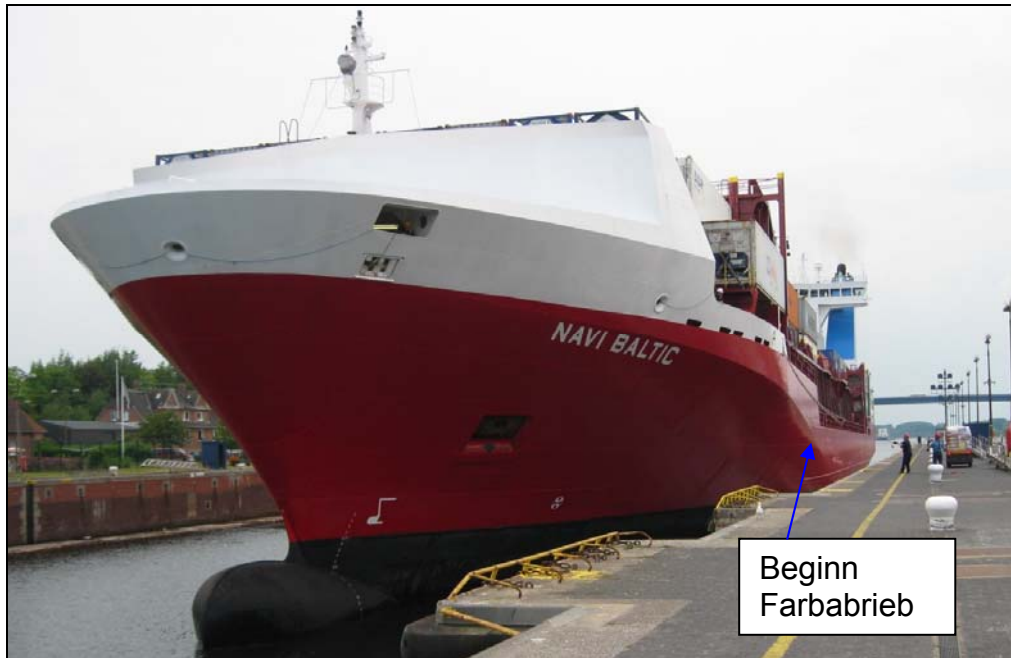
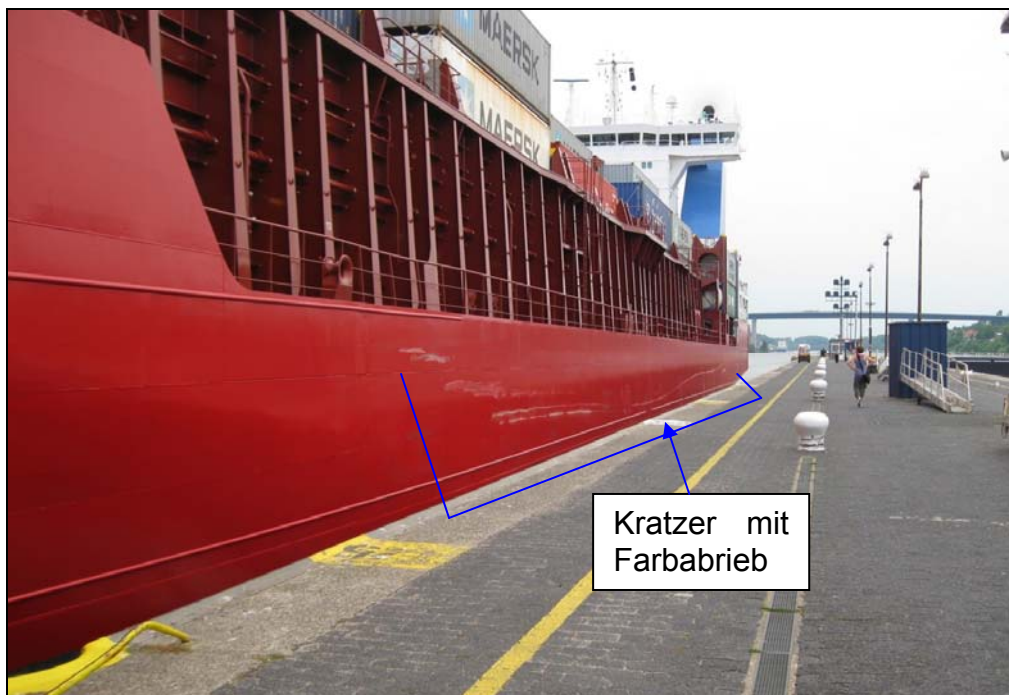
Abbildung 7: Schäden CMS NAVI BALTIC

Das CMS NAVI BALTIC wurde in der Schleuse Kiel besichtigt. An Backbordseite war lediglich Farbabrieb auf ca. 120 m Länge am Schiffsrumpf, beginnend ca. 40 m vom Vorsteven aus, nach achtern bis eben zum Anfang des Aufbaus.

Diese Aussage ist anhand der Schadensbilder nicht plausibel nachvollziehbar. Der erste Farbabrieb an der Außenhaut des CMS NAVI BALTIC hat im vorderen Schiffsbereich, schon vor dem parallelen Mittelschiff stattgefunden und somit sind hydrodynamische Ansaugeneinflüsse nicht alleine ausschlaggebend für diesen Unfall. Als die Kursänderung der J.R. TOLKIEN nach Backbord statt fand, muss diese sich noch im Einflussbereich des Bugstaus befunden haben, dort, wo noch keine anziehenden Kräfte vorhanden waren. Es ist eher zu vermuten, dass die J.R. TOLKIEN, die mit ihrer Maximalgeschwindigkeit von 8 kn fuhr, zu nahe an das Nordufer gekommen ist, dort abgesetzt hat und durch zu harte oder falsche Rudermanöver quer zur Kanalmitte auf den Entgegenkommer gefahren ist. Insofern ist ein Steuerfehler der J.R. TOLKIEN als ursächlich für den schweren Seeunfall anzusehen.

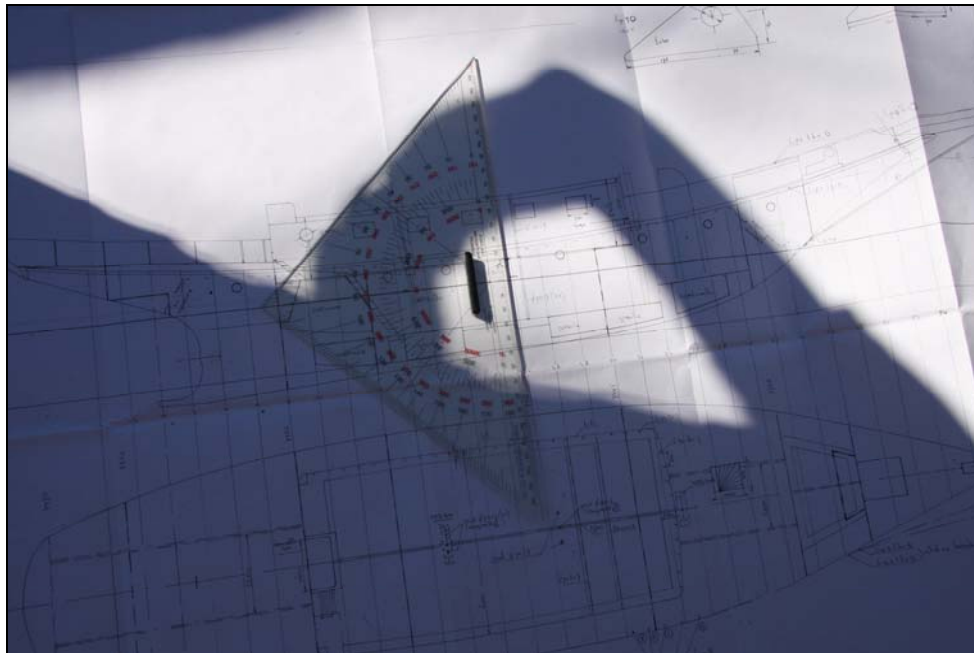
Abbildung 9: Eisenlängsschnitt-Skizze von Bord

Das Schiff war zum Zeitpunkt nicht mehr voll ausgerüstet, da z.B. das gesamte Vorgeschirr inklusive Bogsprit und Klüverbaum an Land zur Reparatur gegeben wurde. Über die Messung der Freiborde hat die BSU an der Werft einen Tiefgang hinten von 3,30 m, an der Freibordmarke 2,70 m, und vorne von 2,45 m ermittelt. Die BSU kommt zu dem Schluss, dass, wenn alle Gewichte wieder an Bord gebracht sind, das Schiff auf jeden Fall am Unfalltag einen maximalen Tiefgang an der Ruderhacke von über 3,10 m gehabt haben muss.

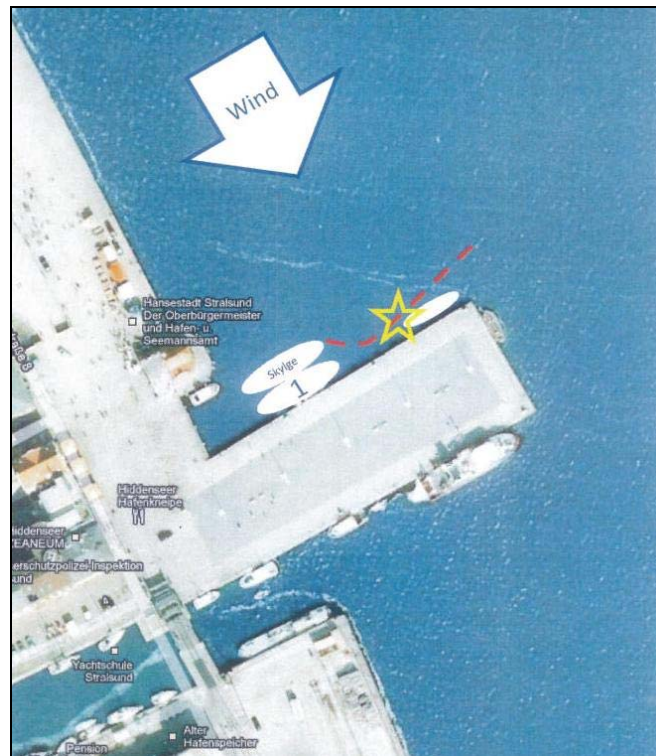
Abbildung 14: Unfallskizze Eigner MY SPUTNIK 2 ¹²

Nach der obigen Skizze, und den Aussagen der Besatzungsmitglieder der MY SPUTNIK 2, unterschätzte der Schiffsführer der SKYLGE offensichtlich den auflandigen Wind, oder er hatte sich zu wenig von den anderen Fahrzeugen frei manövriert. Aussagen der Besatzungsmitglieder der SKYLGE lagen nicht vor, so dass nicht weiter ermittelt werden konnte, ob evt. auch technische Probleme, Qualifikations- und Erfahrungsdefizite, oder schlicht nautische Fehleinschätzung der gesamten Situation ursächlich für den Seeunfall waren.

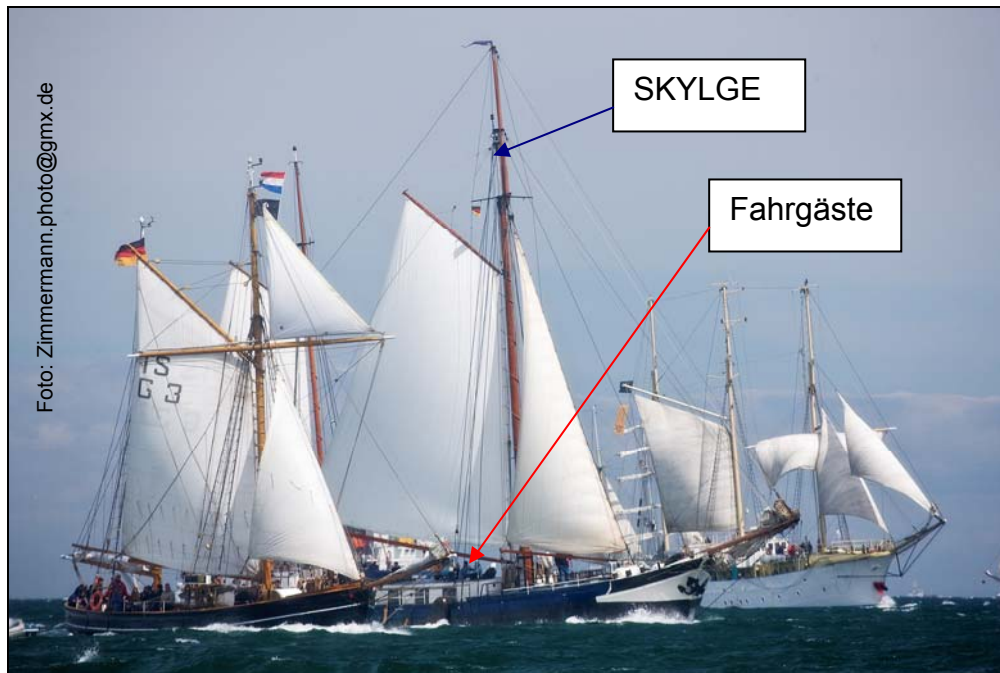
Abbildung 15: Kieler Woche-Parade 2009

Zum Sicherheitsmanagement, sofern an Bord der SKYLGE bei solchen Veranstaltungen vorhanden, gab es keine Informationen. Unabhängig davon muss aber bei der Betrachtung des obigen Fotos kritisch hinterfragt werden, ob der Aufenthalt von Fahrgästen auf dem Aufbaudach mit gängiger Seemannschaft vereinbar ist? Dieses Foto oben zeigt keinen Einzelfall. Es gibt Fotos von anderen niederländischen Schiffen, wo ebenfalls bei Paraden die Fahrgäste sich in solch gefährdeten, nicht geschützten Bereich aufhalten.

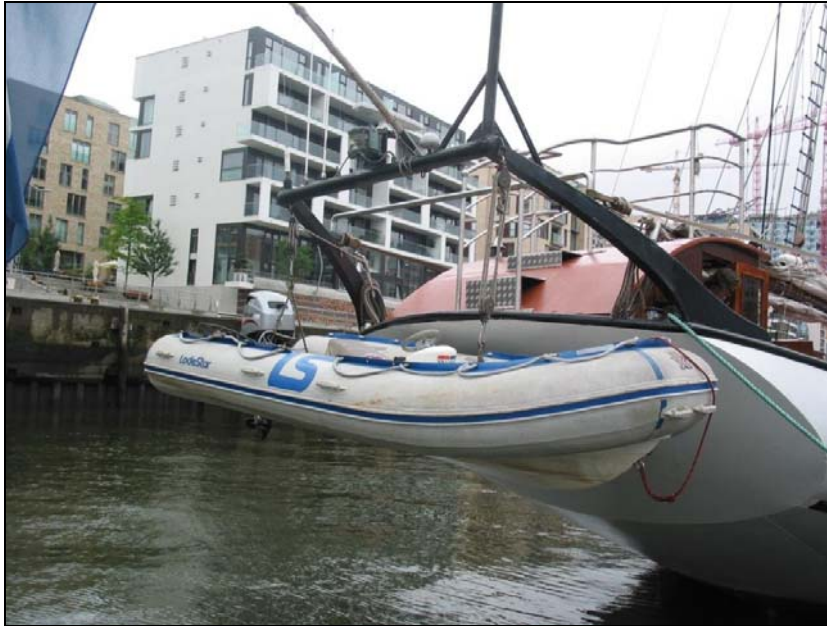
Abbildung 16: Schlauchboot der J.R. TOLKIEN

Auf der obigen Abbildung 16 hat die J.R. TOLKIEN bei der Besichtigung der BSU ein Schlauchboot zum Aussetzen am Heck außenbords hängen. Diese Aussetzvorrichtung und auch das Schlauchboot sind nicht als schnelles Bereitschaftsboot nach SOLAS, IMO Res. 81 (70) und LSA-Code Kapitel V, Abschnitt 5.1 und Kapitel VI zugelassen.

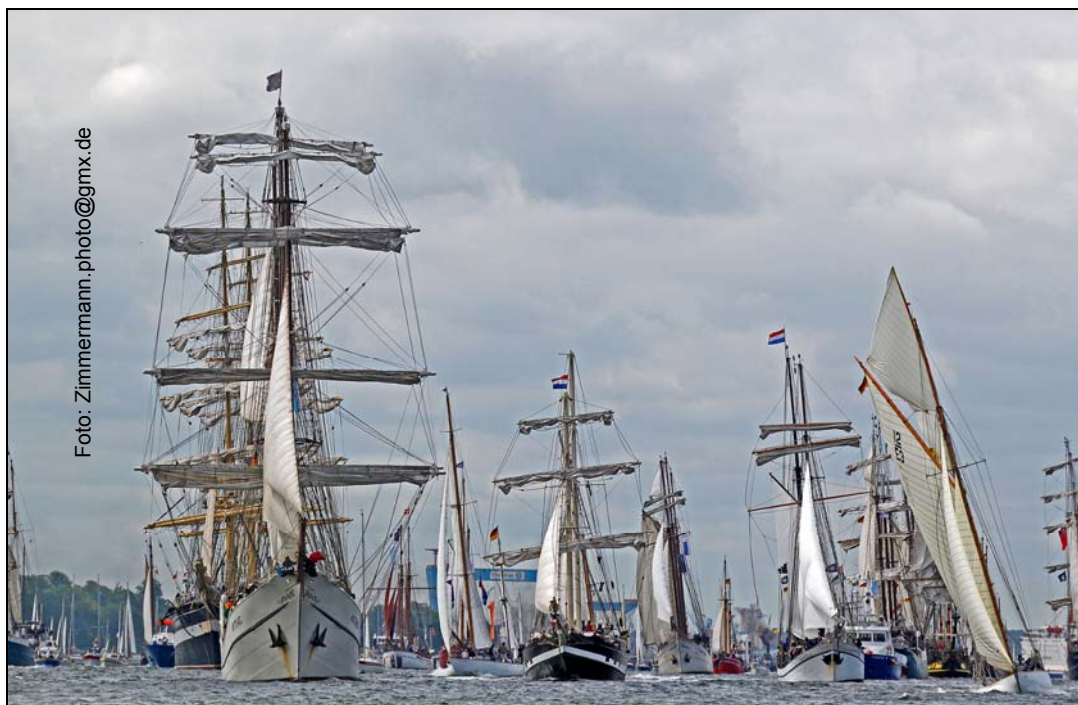
Abbildung 17: Auslaufparade Kiel 2010

Bei maritimen Großveranstaltungen, bspw. einer solchen Auslaufparade wie oben zu sehen, hat die Besatzung genügend mit der Segelbedienung, Navigation und Beachtung der Ausweichregeln zu tun. Wenn diese Fahrzeuge dann nur mit zwei erfahrenen Besatzungsmitgliedern mit z.B. 90 Fahrgästen gefahren werden, sind Probleme und kritische Situationen vorprogrammiert. Sowohl bei dem Einsatz als Fahrgastschiff oder auch als Spezialfahrzeug muss die Anzahl der qualifizierten Besatzungsmitglieder im richtigen Verhältnis zu den Fahrgästen bzw. zum Spezialschiffszweck stehen. Eine Reduzierung der erfahrenen Besatzungsmitglieder
