Untersuchungsbericht 391/09

Sehr schwerer Seeunfall

Tödlicher Personenunfall an Bord des CMS CCNI GUAYAS während des Taifuns „KOPPU“ am 15. September 2009 im Seegebiet vor Hongkong

1. Juni 2011

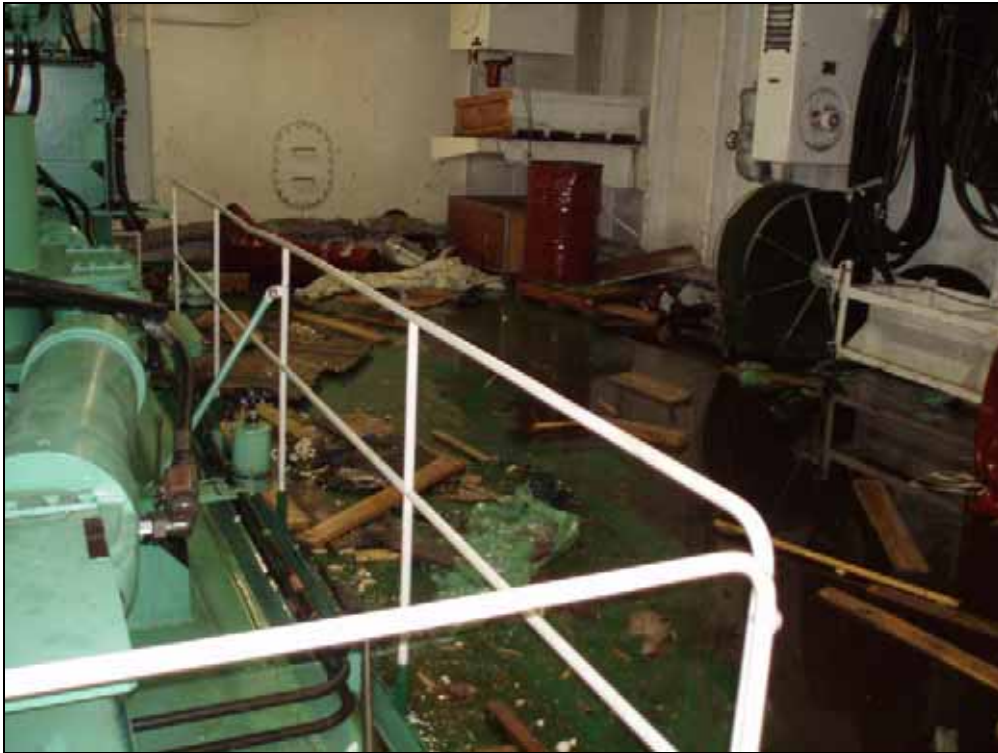
Abbildung 3: Rudermaschinenraum

Am Schiff entstanden erhebliche Schäden. Aus dem Schadensbericht des Germanischen Lloyd vom 22. September 2009 geht hervor, dass z.B. die Kranhaken der Kräne auf Luke 1 und Luke 2 abgerissen und nicht mehr auffindbar sind, die

Kranusleger Ablageböcke beschädigt, die Reling beschädigt, die Notausgangstüren im Maschinenraum und Werkstatt beschädigt und diverse Navigationsgeräte auf der Brücke beschädigt sind. Beim Testen der Rudermaschine wurde festgestellt, dass die Rudermaschinenpumpe Nr.1 defekt ist.

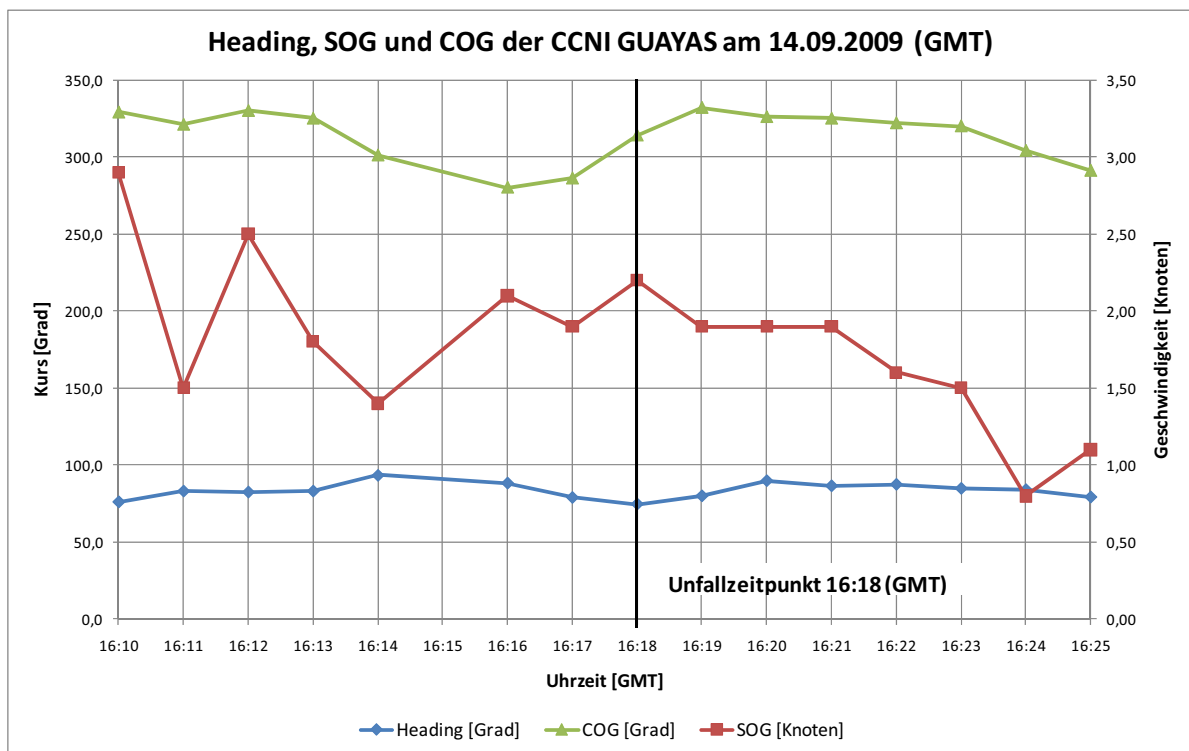
Abbildung 7: Auswertung VDR-Daten

Die CCNI GUAYAS ist mit einem Schiffsdatschreiber 100 G2 der Firma Rutter ausgerüstet. Für die Auswertung des Unfalls standen die herunter geladenen Daten zur Verfügung. Die aufgezeichneten Radarbilder, Positionen, Geschwindigkeiten, Steuerkurse sowie die Audioaufzeichnungen decken sich mit den Zeugenaussagen. Aus den ausgelesenen VDR-Daten ist ersichtlich, dass das Schiff zum Unfallzeitpunkt mit einer sehr geringen Geschwindigkeit von etwa 2 kn über Grund gelaufen ist. Die Uhrzeiten werden bei dem VDR in GMT/UTC gespeichert. Der Unfallzeitpunkt 16:18 Uhr (GMT) entspricht 00:18 Uhr Ortszeit (vgl. Abb. 6).

Der Steuerkurs (Heading) und der Kurs über Grund (COG) weichen in der Größenordnung von 90°-100° stark voneinander ab. Das bedeutet, dass das Schiff extreme Probleme gehabt haben muss, tatsächlich seinen Kurs zu halten. Auf nachfolgender Seekarte, Abbildung 8, ist der Steuerkurs (Heading) als Linie und der Kurs über Grund (COG) gestrichelt eingezeichnet. Erklärbar sind diese Abweichungen durch den Beladungszustand. Das Schiff fuhr ohne Ladung im Ballast, und wegen des geringen Tiefgangs hatte das Schiff kaum Unterwasserfläche im Verhältnis zur Windangriffsfläche. Hinzu kommt, dass das Halbschweberuder bei dem Tauchungszustand des Schiffes wenig wirksame Ruderfläche bot, bzw. zum Teil auch austauchte und eine Propellerzuströmung nahezu fehlte. Aus praktischen Gründen war es für das Schiff notwendig einen bestimmten Kurs zu fahren, der aber nicht steuerbar und zu halten war.

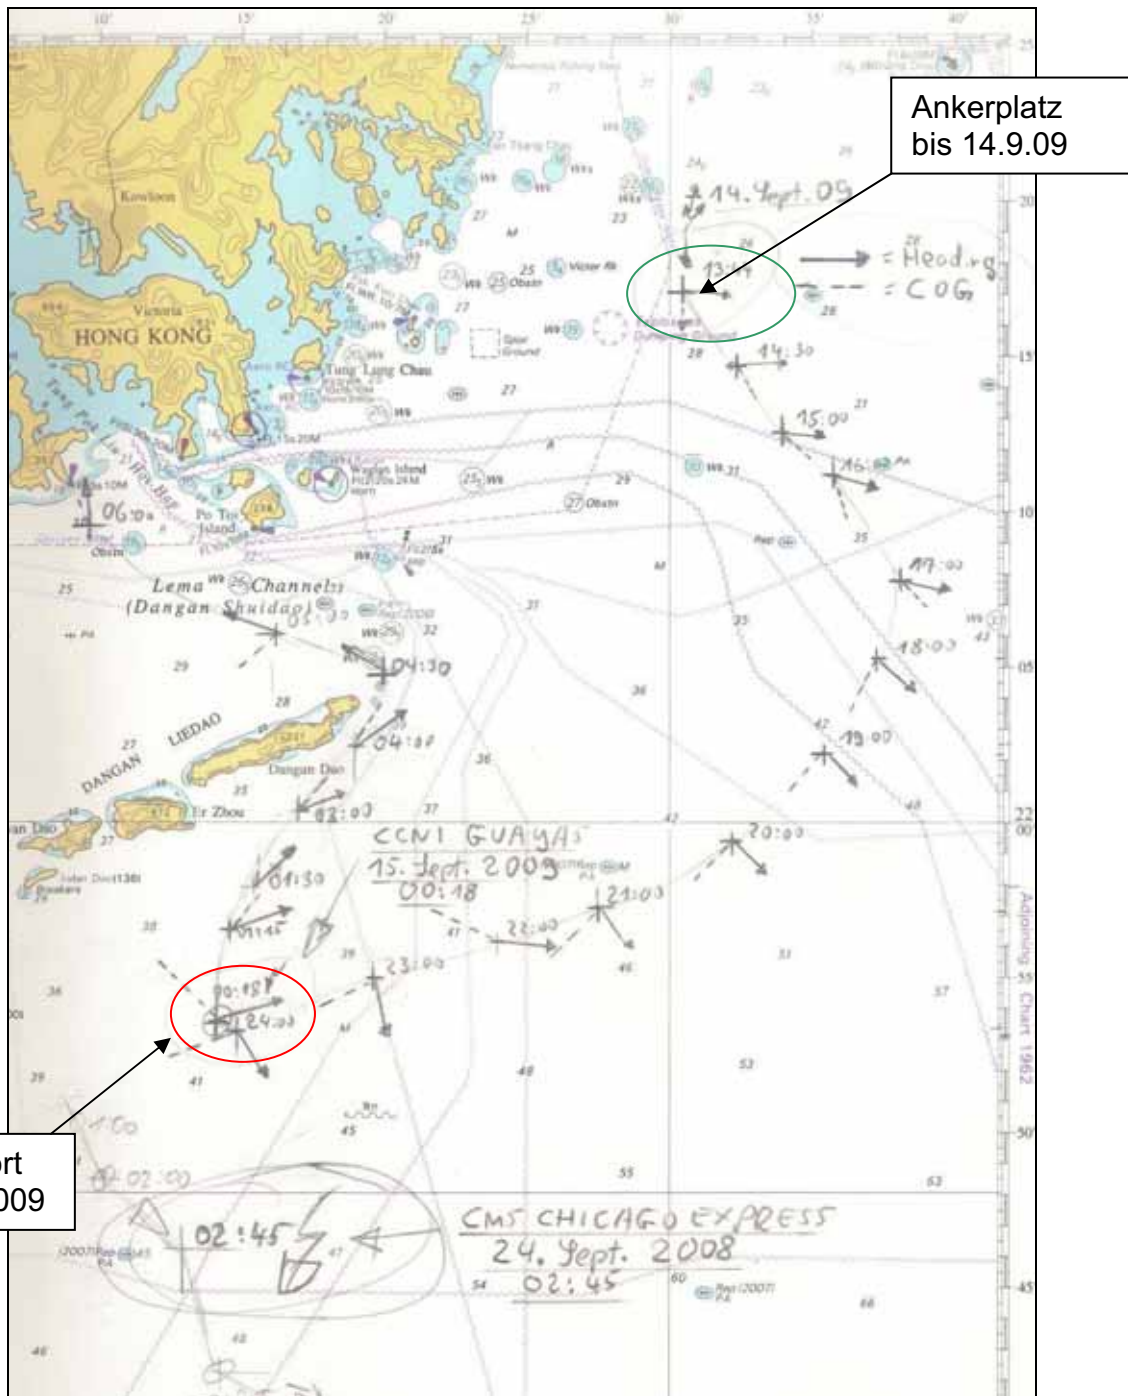
Abbildung 8: Positionen und Kurse der CCNI GUAYAS

Zum Unfallzeitpunkt um 00:18 Uhr sind keine Auffälligkeiten in den aufgezeichneten Daten zu erkennen. Da keine Rollwinkel im VDR aufgezeichnet werden geben die Daten keinen direkten Aufschluss über das Unfallgeschehen. Fakt ist, dass das Schiff mit extrem geringer Geschwindigkeit fuhr, Schwierigkeiten hatte, seinen Kurs zu halten und es nach Aussagen sehr stark rollte.

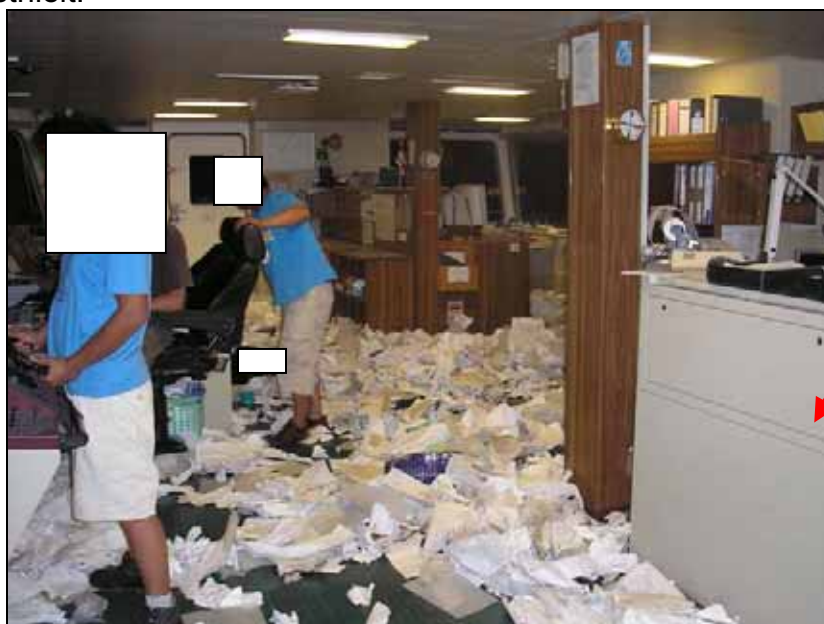
Abbildung 9: Brücke nach Unfall

Nach Plan sollte um Mitternacht die Wache von dem 36-jährigen 3. Offizier übernommen werden. Ein 29-jährige AB (Fachkraft Deck, Matrose) meldete sich um 23:50 Uhr auf der Brücke, um den 3. Offizier zu unterstützen, kurz bevor der 3. Offizier selbst auf der Brücke erschien. Der Matrose wurde aber von dem 3. Offizier von der Brücke geschickt, da er nur mit offenen Sandalen auf der Brücke erschienen war und sich sichere Arbeitsschuhe anziehen sollte. Als der Matrose die Brücke verlassen hatte, stand der 3. Offizier mittschiffs auf der Brücke, beim Funkarbeitsplatz, und hielt sich dort mit beiden Händen fest, während der 60-jährige Kapitän Steuerbord im Sitz vor dem Radargerät saß und sich am dortigen Handlauf zusätzlich festhielt.

Zu den schon auf den Boden liegenden Sachen, die von einer Seite der Brücke zur anderen rutschten, fielen immer mehr Gegenstände zu Boden, und der Kapitän meint bemerkt zu haben, wie der 3. Offizier sich nach etwas auf dem Boden liegenden bückte. Kurz danach hörte er einen Schrei und sah den 3. Offizier auf dem Boden sitzend mit den Beinen voraus zur Backbordseite rutschen. Dort schlug er gegen den Radartransponder und einen Heizkörper.

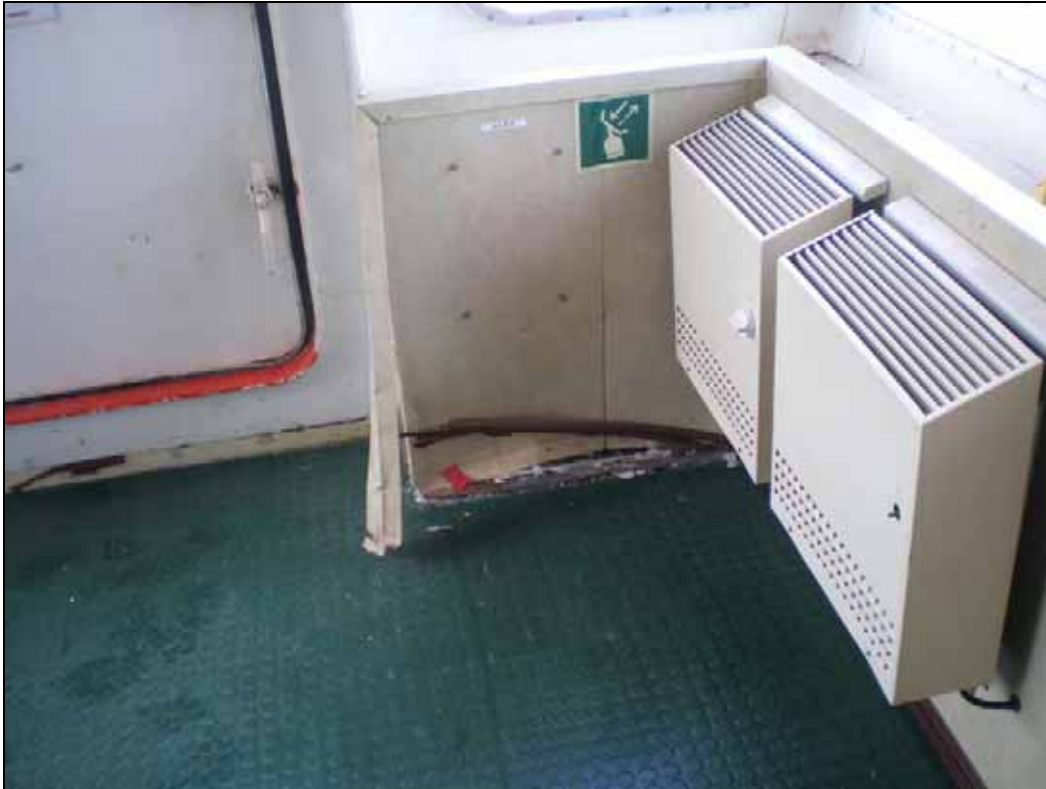
Abbildung 10: Beschädigung Bb.-Seite

Er versuchte sich am Heizkörper festzuhalten, was aber nicht gelang, so dass er quer über den Boden zur Steuerbordseite rutschte und dort ungebremst mit dem Gesicht gegen die Brückentür schlug.

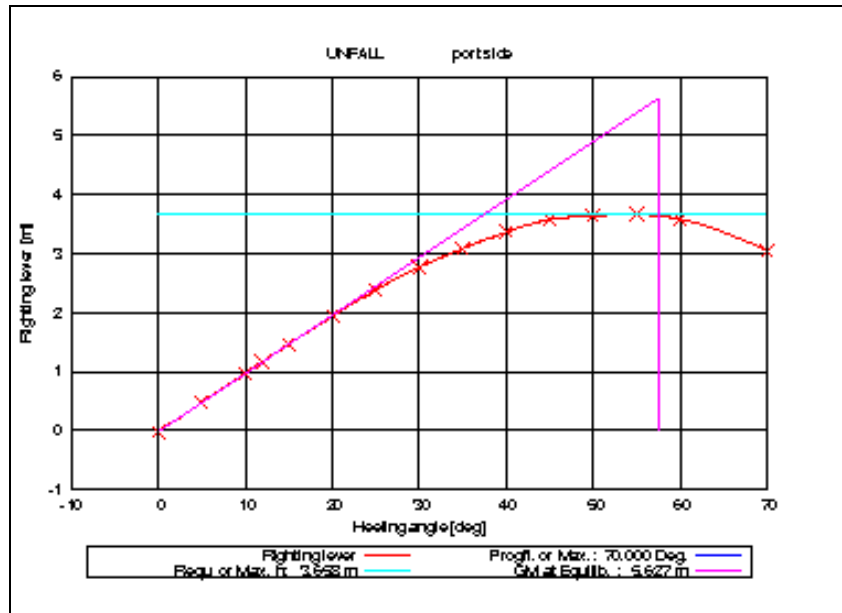
Abbildung 17: Hebelarmkurve

Die von der TUHH berechnete Kurve der aufrichtenden Hebelarme mit dem Ladefall „Ballast und wenig Vorräte“ am Unfalltag ist in der nachfolgenden Abbildung 17 dargestellt :

Die Stabilität für das Schiff im glatten Wasser, mit einem GM von über 5,60 m, ist mehr als ausreichend.

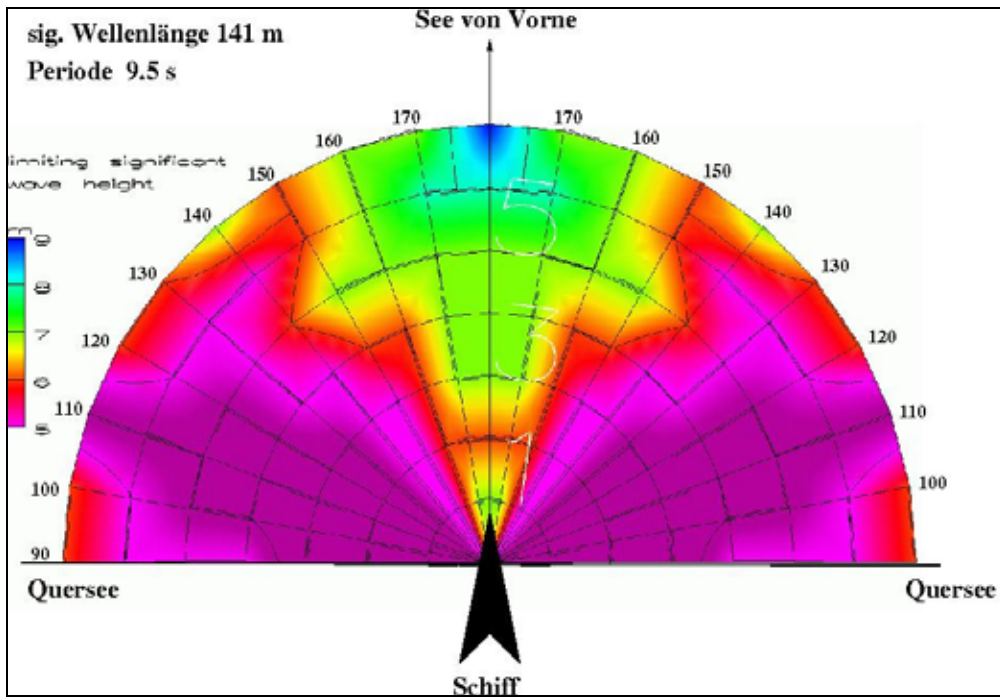
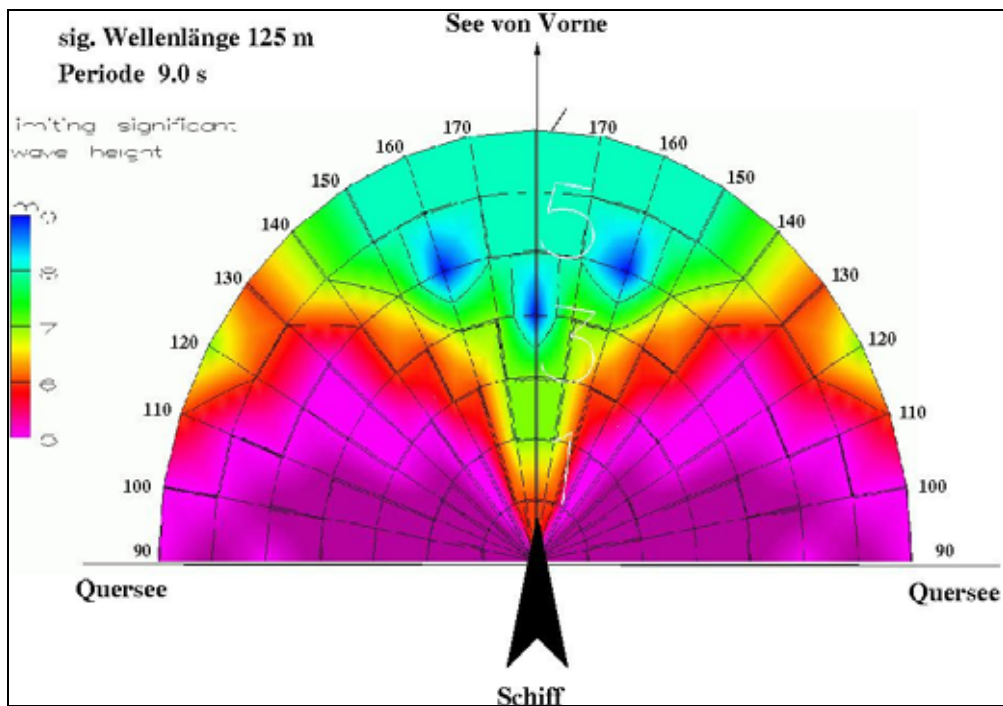
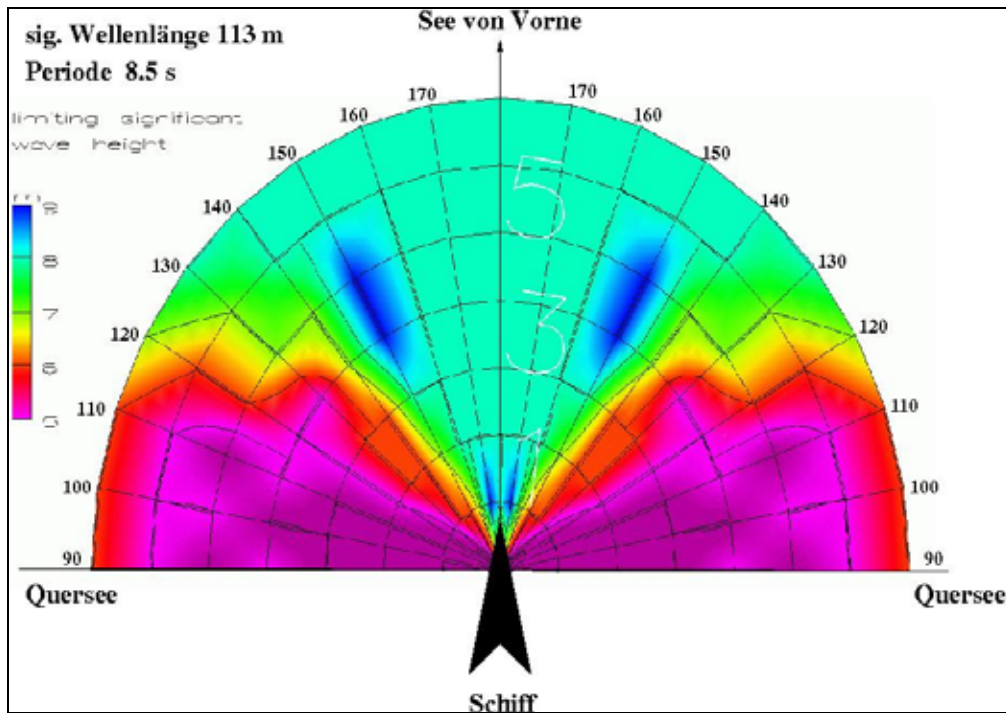
Die obigen drei Polardiagramme zeigen die berechnete notwendige signifikante Wellenhöhe [m] für das Auftreten eines Rollwinkels von 35° bei einer kennzeichnenden Periode [s] und der signifikanten Wellenlänge [m]. Das Schiff fährt dabei nach Norden. Die Wellen kommen aus der durch die radialen Achsen angegebenen Richtung. Die Ringe geben die Schiffsgeschwindigkeit [kn] an und die farbige Legende zeigt die signifikante Wellenhöhe [m] an.

Das Ergebnis aller drei Berechnungen zeigt, solange die Besatzung das Schiff gegen die See fährt sind die Wellenhöhen, die erforderlich sind um einen Rollwinkel von 35° zu erreichen relativ hoch (größer 8 m). Soweit aber die Seegangswellen ausreichend quer zur Schiffslängsrichtung einfallen, treten bei Wellenhöhen (5-6 m), wie sie am Unfalltag aufgetreten waren, definitiv größere Rollwinkel von über 35° auf. Die eigentliche große Rollbewegung ist darauf zurückzuführen, dass große Rollmomente in das Schiff eingeleitet werden, Resonanzen oder parametrische Erregung spielen hierbei keine Rolle. Ursächlich erscheint auch die geringe Geschwindigkeit am Unfalltag von etwa 2 kn. Um das aufzuzeigen, wird für die Periode 9,5 s ein größerer Geschwindigkeitsbereich bis 15 kn betrachtet.

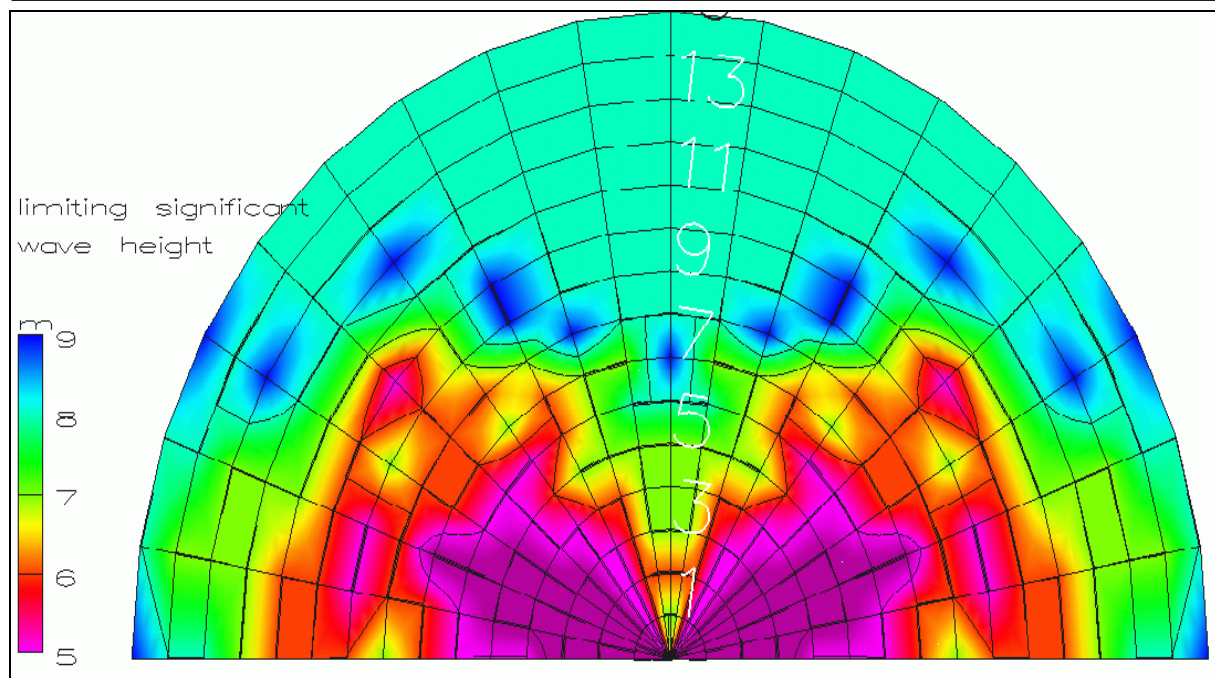
Abbildung 22: Polardiagramm bis 15 kn

Die Berechnung zeigt deutlich, dass große Rollwinkel erst unterhalb einer bestimmten Geschwindigkeit auftreten.

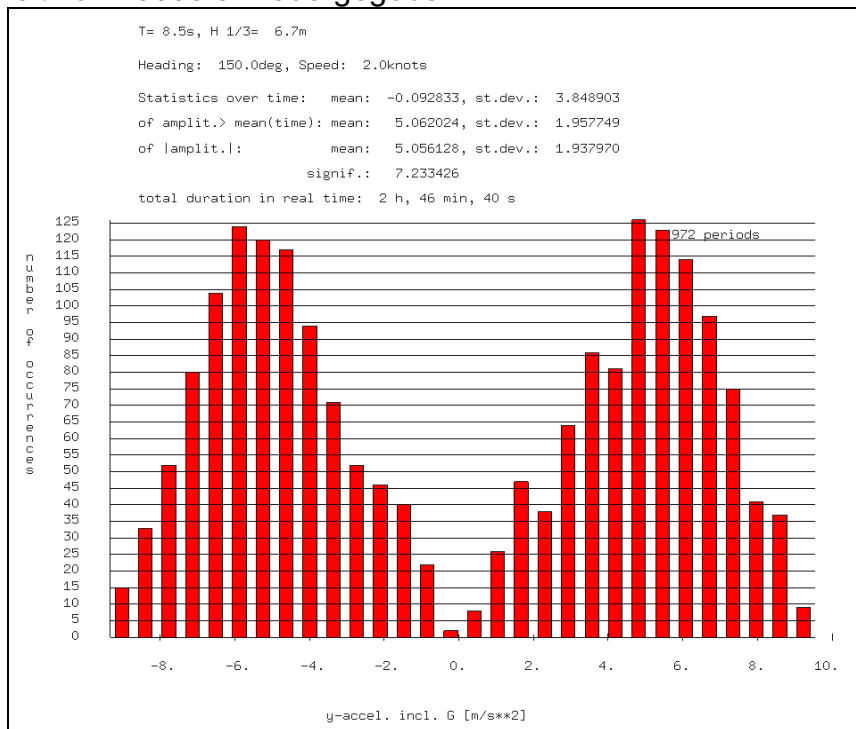
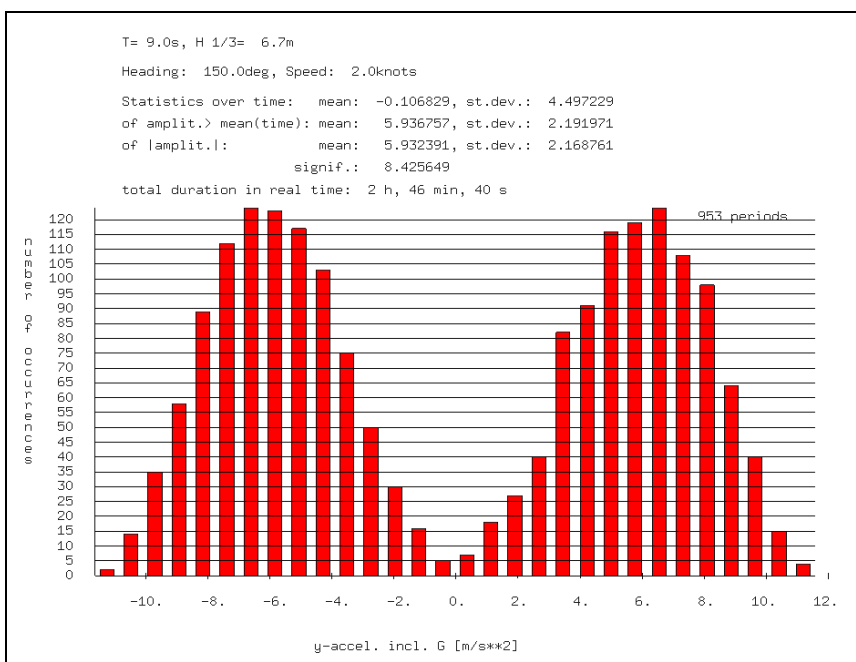
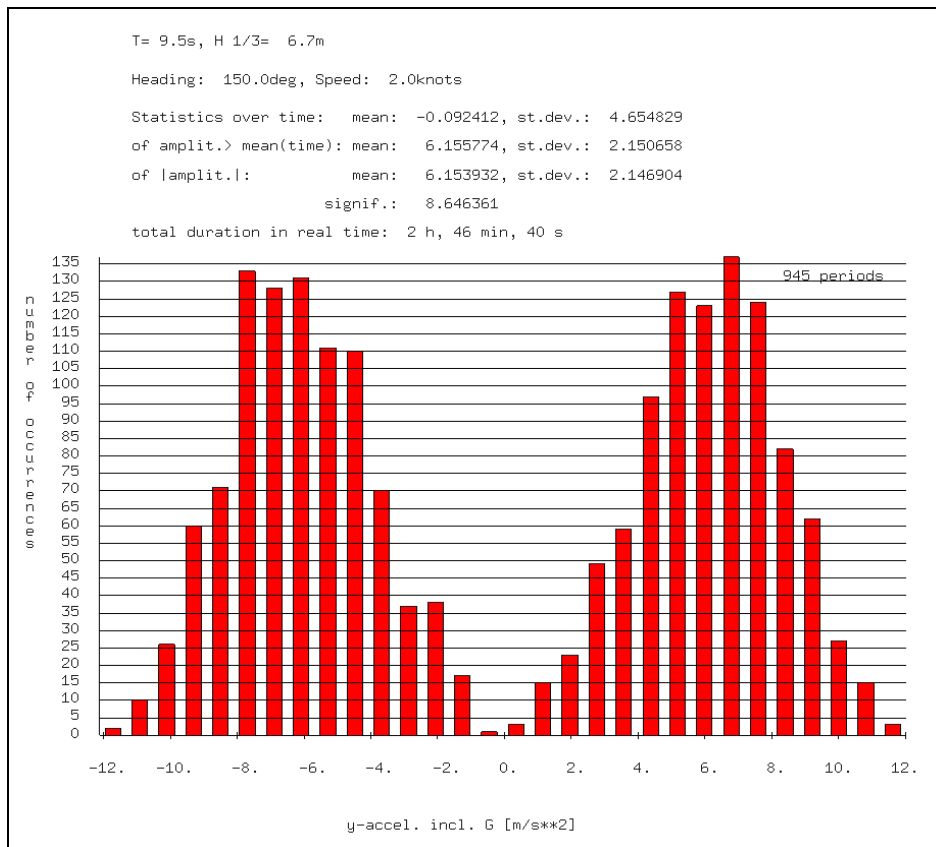
Abbildung 23: Häufigkeitsverteilung von Querbeschleunigungen auf der Brücke

Die Beschleunigungen auf die Personen auf der Brücke wurden für die signifikanten Rollperioden von 8,5 s, 9,0 s und 9,5 s bei einer Schiffsgeschwindigkeit von 2 kn und einem Begegnungswinkel von 150° (Wellen kommen 30° schräg von vorne) berechnet, was der Unfallsituation entspricht. Berechnungen mit einem Welleneinfall weiter querab brachten keine grundlegenden Veränderungen. In den nachfolgenden drei Abbildungen sind die Beschleunigungen als Histogramm bei einer Simulationszeit von 10000 s wiedergegeben:

Die Berechnungen zeigen, dass auf der Brücke erhebliche Querbeschleunigungen gewirkt haben müssen. Bei der am Unfalltag als wahrscheinlich anzusetzenden Periode von 9,5 s werden Querbeschleunigungen von mehr als 12 m/s² erreicht, das entspricht etwa 1,3 g. Selbst bei einer günstigeren Betrachtung werden noch 10 m/s² bzw. über 1,0 g erreicht. Zum Vergleich: Die Belastung auf typisches Lasch Equipment wird mit 0,5 g Querbeschleunigung dimensioniert.

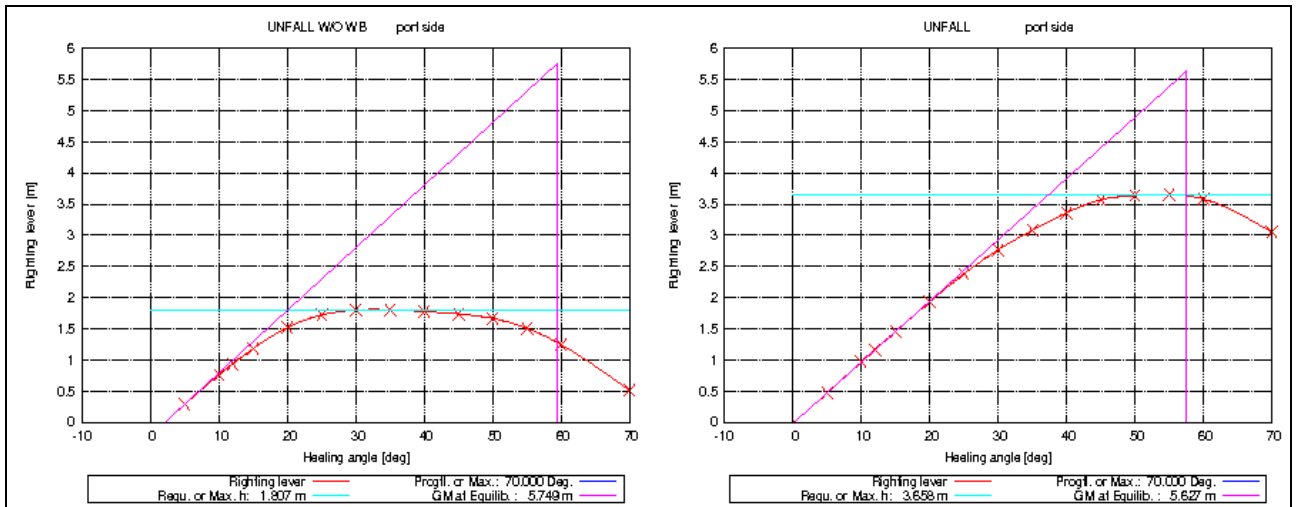
Abbildung 26: Stabilitätsvergleich ohne Wasserballast links, Unfallzustand rechts

Der Stabilitätsvergleich zeigt, dass beide Fälle etwa das gleiche GM aufweisen. Der nachfolgende Stabilitätsvergleich der Hebelarmkurven zeigt, dass die Anfangsstabilität bis etwa 15° nahezu identisch ist. Erst ab 20° unterscheiden sich die Hebelarmkurven deutlich. Aus der doch insgesamt massiven Änderung der Stabilität bei größeren Neigungswinkeln lässt sich aber die deutliche Veränderung des Rollverhaltens gegenüber dem Zustand des Schiffes am Unfalltag nicht erklären, denn es treten laut Berechnung bei dem Stabilitätsfall „Ohne Wasserballast“ nur Rollwinkel bis etwa 20° auf, bei denen der Stabilitätsunterschied nur marginal ist. Der eigentliche Grund für die deutliche Änderung des Rollverhaltens, und damit auch der Verringerung der Gefährdung der Besatzung, ergibt sich aus der Tatsache, dass nun das Schiff vorne praktisch keinen Tiefgang mehr hat, nicht mehr getaucht ist.

Die Auswertungen ergeben, dass wegen der nur geringen Tauchung am vorderen Lot die dort vorhandenen stark ausfallenden Spanten auch im Seegang nicht mehr benetzt werden. Dadurch wird das in das Schiff durch den Seegang eingebrachte Rollmoment erheblich reduziert, und das ist der eigentliche Grund für die erhebliche Verbesserung des Rollverhaltens.

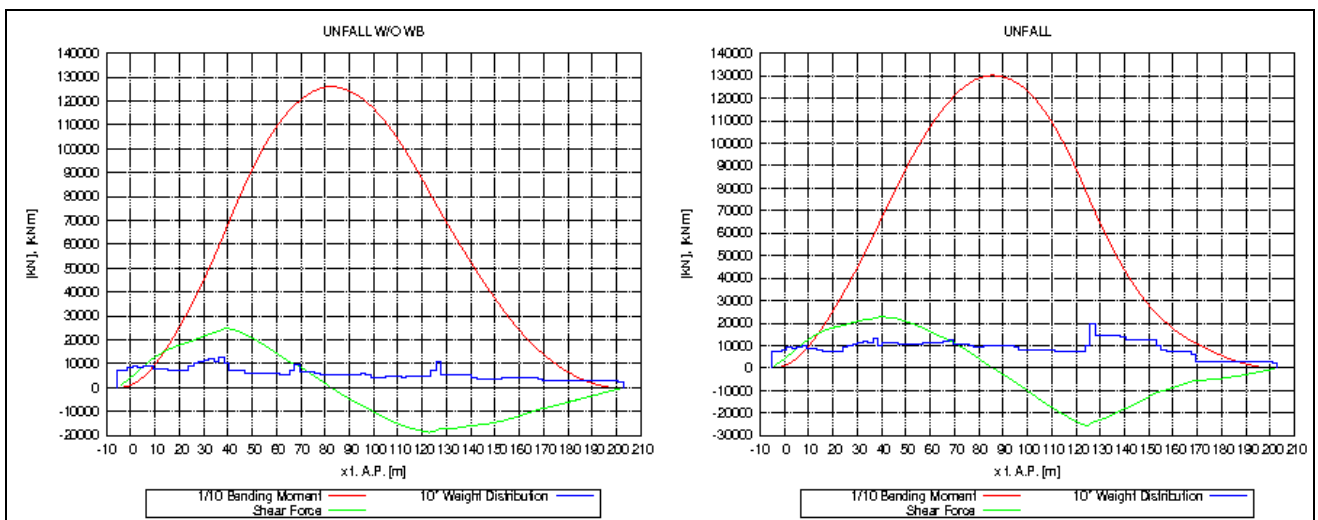
Abbildung 27: Längsfestigkeit ohne Wasserballast links, Unfallzustand rechts

Bei der Betrachtung der Längsbiegemomente sind die beiden Fälle gleich zu bewerten:

Das maximale Längsbiegemoment wird bei dem Fall „Ohne Wasserballast“ etwas niedriger, liegt aber immer noch merklich über dem zulässigen Längsbiegemoment. Für den Fall „Ohne Wasserballast“ werden an einigen Stellen die zulässigen Längsbiegemomente ganz knapp, um 1-2 %, überschritten. Bei dem Berechnungsfall „Ohne Wasserballast“ ist zu beachten, dass der zulässige Mindesttiefgang am vorderen Lot, der nach Klassenvorschrift einzuhalten ist, um Slamming-Gefährdung des Bodens zu vermeiden, unterschritten worden ist. Das Schiff dürfte daher, um

Slamming-Schäden und damit auch Gefährdung der Schiffstruktur zu vermeiden, ganz ohne Wasserballast nicht fahren, selbst wenn die Biegemomente eingehalten wären. Der Unfall hätte durch gar keine Aufnahme von Wasserballast wohl theoretisch verhindert werden können, aber genau dieser Zustand ist explizit durch die vorhandenen Vorschriften nicht zulässig.

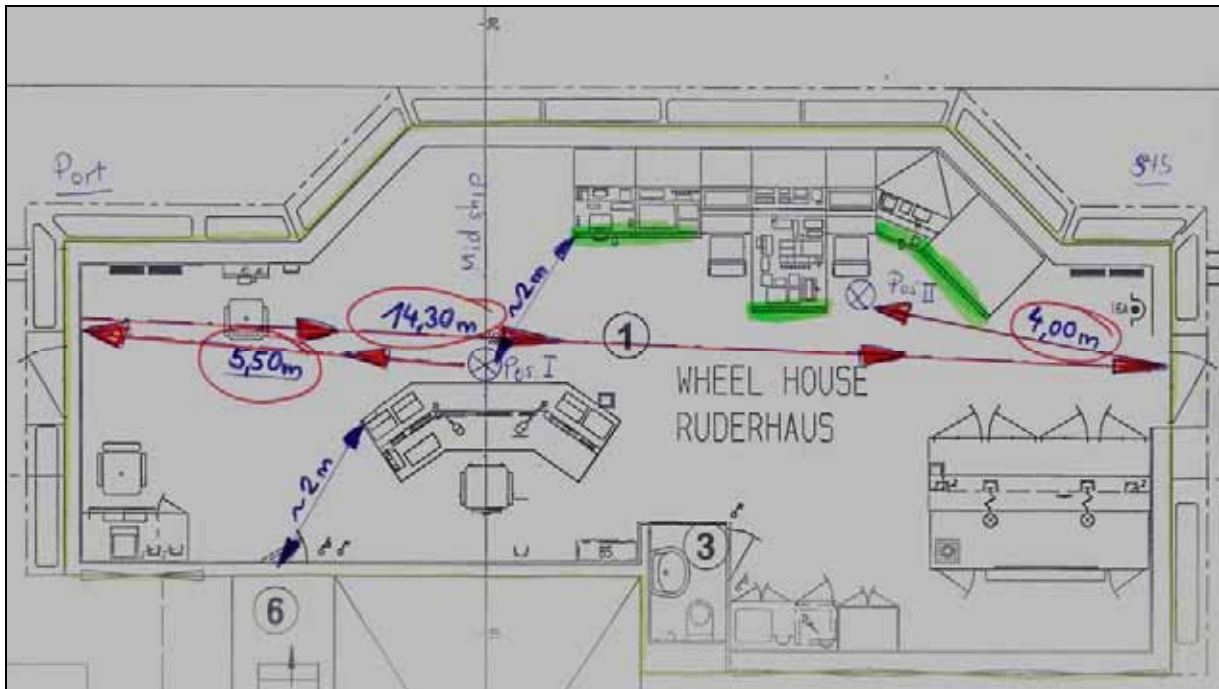
Abbildung 32: Draufsicht Brücke

Anhand der Aussagen der Besatzung und der Fotos war auf der Brücke der ganze Boden übersät mit Papieren, Ordnern und diversem Material. Diese Sachen waren aus bzw. von den Brückenschränken gefallen (siehe Abb. 9). Das spricht zum einen für nicht fachgerecht gesicherte Ausrüstung auf der Brücke, zum anderen waren womöglich auch baulich einige Schranktüren nicht auf die Seegangsverhältnisse abgestimmt und schlossen nicht ausreichend. Auf der Brücke waren nur am Schiffsführungspult insgesamt vier Halteleisten von ausreichender Festigkeit montiert (auf nachfolgender Skizze grün markiert). Am Funkarbeitsplatz und besonders auch am Schrank, bei Pos. I, sind keine Halteleisten oder Ähnliches angebracht.

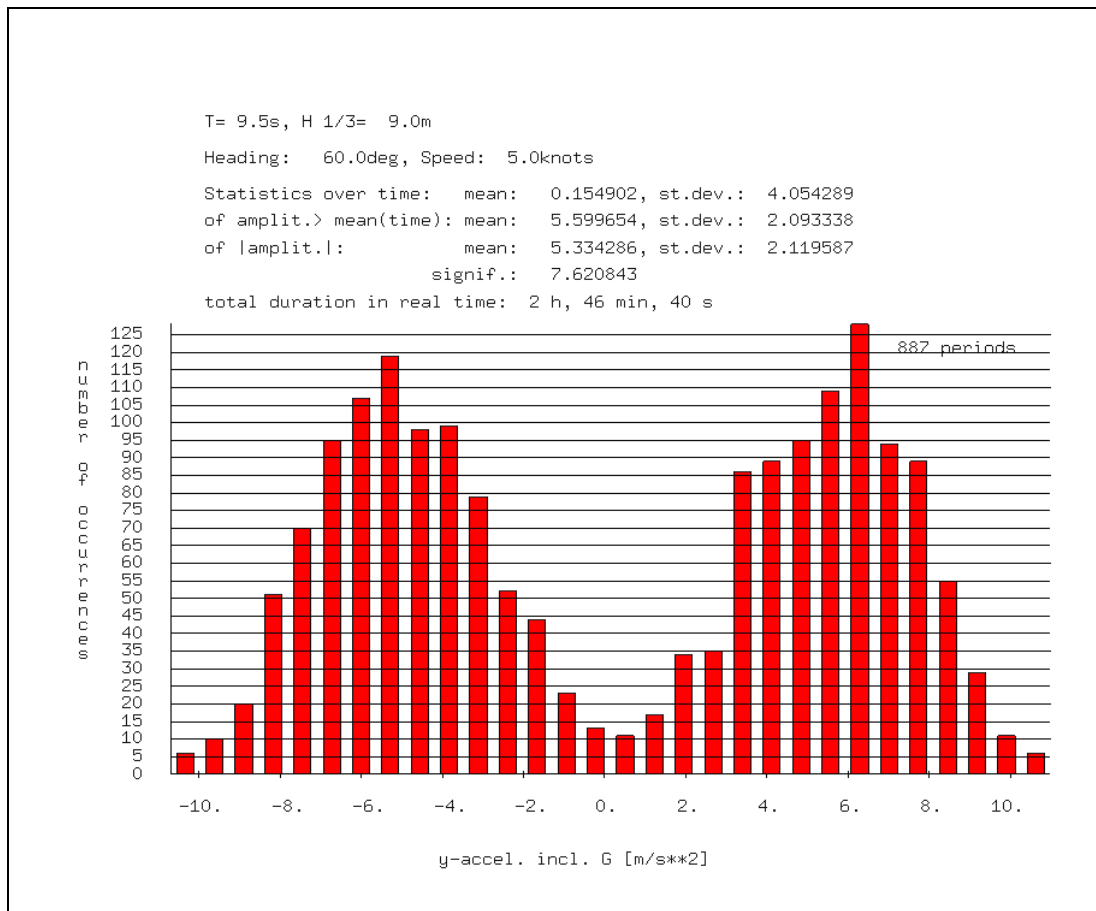
Abbildung 42: Häufigkeitsverteilung von Querschleunigungen auf der Brücke bei 5 kn Fahrt

Man erkennt an den Polardiagrammen gewisse Parallelen zu dem Unfall der CCNI GUAYAS und der CHICAGO EXPRESS. Parametrisches Rollen ist nicht dominiert und Resonanzen sind nicht erkennbar, von daher sind die Fälle vergleichbar. Bei der FRISIA LISSABON ist allerdings ein großer Winkelbereich vorhanden, bei dem große Rollwinkel bei derartig langen Wellen nicht auftreten. Die Berechnungen passen sehr gut mit den Aussagen überein. Der Unfall ist bei einem Begegnungswinkel von 60° gegen die See erfolgt, was in dem obigen Polardiagramm einem Winkel auf der radialen Achse von 120° entspricht. Es zeigt sich aber auch, dass der Unfall vermeidbar gewesen wäre, wenn das Schiff gegen die See gefahren wäre, was aber aufgrund der Tiefgangs- und Fahrwasserverhältnisse bis zum Unfallort nicht möglich war. Wegen des hohen Dünungsanteils beim Seegang war die Wettersituation schlechter als bei den Unfällen vor Hongkong. Bei den Berechnungen der FRISIA LISSABON kommt klar heraus, dass das Rollen des Schiffes erheblich hätte minimiert und damit auch der Unfall vermieden werden können, wenn mit einer ausreichenden Geschwindigkeit von etwa 5 kn direkt gegen die See hätte gefahren werden können. Bei den an Bord vorhandenen vorgeschriebenen Stabilitätsunterlagen sind diese Informationen aus den Polardiagrammen aber nicht vorhanden, da entsprechende Berechnungen dazu nicht durchgeführt werden. Die Besatzung hatte entsprechend keine Kenntnis über diese Informationen. Die Häufigkeitsverteilung der Querbeschleunigungen auf der Brücke bei einer Schiffsgeschwindigkeit von 5 kn ist auf der nachfolgenden Abbildung 42 zu sehen

Damit ändert sich prinzipiell nichts an dem Unfallverlauf, die Berechnungen zeigen aber auch eindeutig, dass bei einer Geschwindigkeitsreduktion auf 5 kn es erst recht zu höheren Beschleunigungen gekommen wäre.

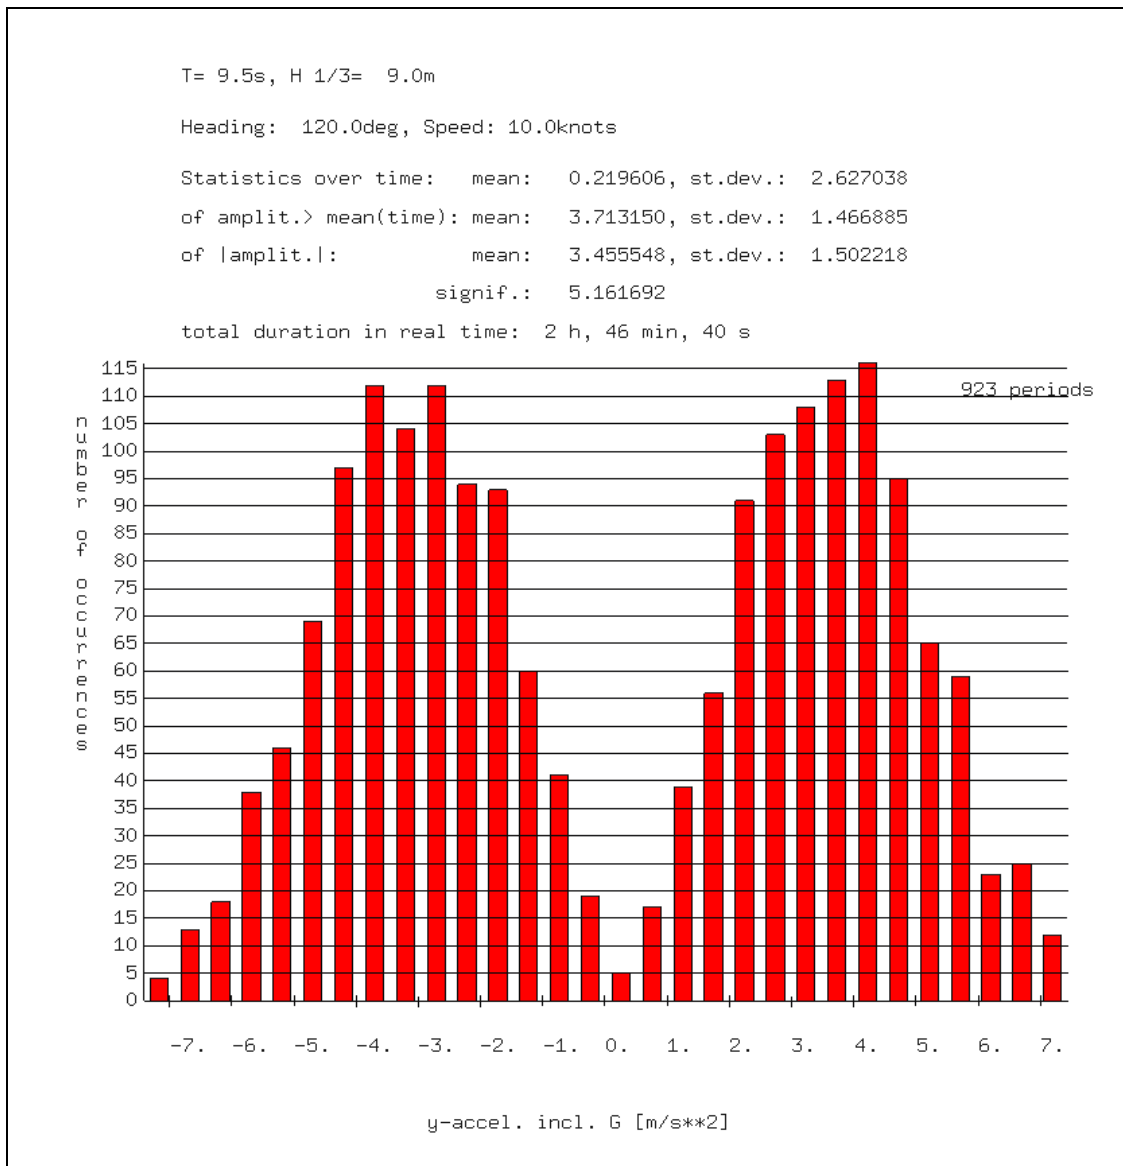
Abbildung 43: Häufigkeitsverteilung von Querschleunigungen auf der Brücke bei 10 kn Fahrt

Der Unfall der FRISIA LISSABON hätte durch Beibehaltung einer Geschwindigkeit von 8-10 kn oder auch durch ändern des Kurs direkt gegen Wind und Wellen vermieden werden können, ebenso hätte die CCNI GUAYAS die Geschwindigkeit deutlich auf 9 kn erhöhen müssen, um aus den gefährdeten Bereich zu kommen. Diese theoretische Möglichkeit scheidet aber aufgrund der Grundsätze guter Seemannschaft und den zu erwartenden Seeschlagschäden aus. Dass eine Geschwindigkeitserhöhung die Rollwinkel und Querschleunigungen minimiert,
