Untersuchungsbericht zum  
Todesfall eines landseitigen Arbeiters im Ladetank Nr. 2  
an Bord des Öl-/Chemiekalientankers

***Bro Arthur***

am Cargill Terminal, Hamburg, Deutschland

**Bericht Nr. 9/2010  
August 2010**

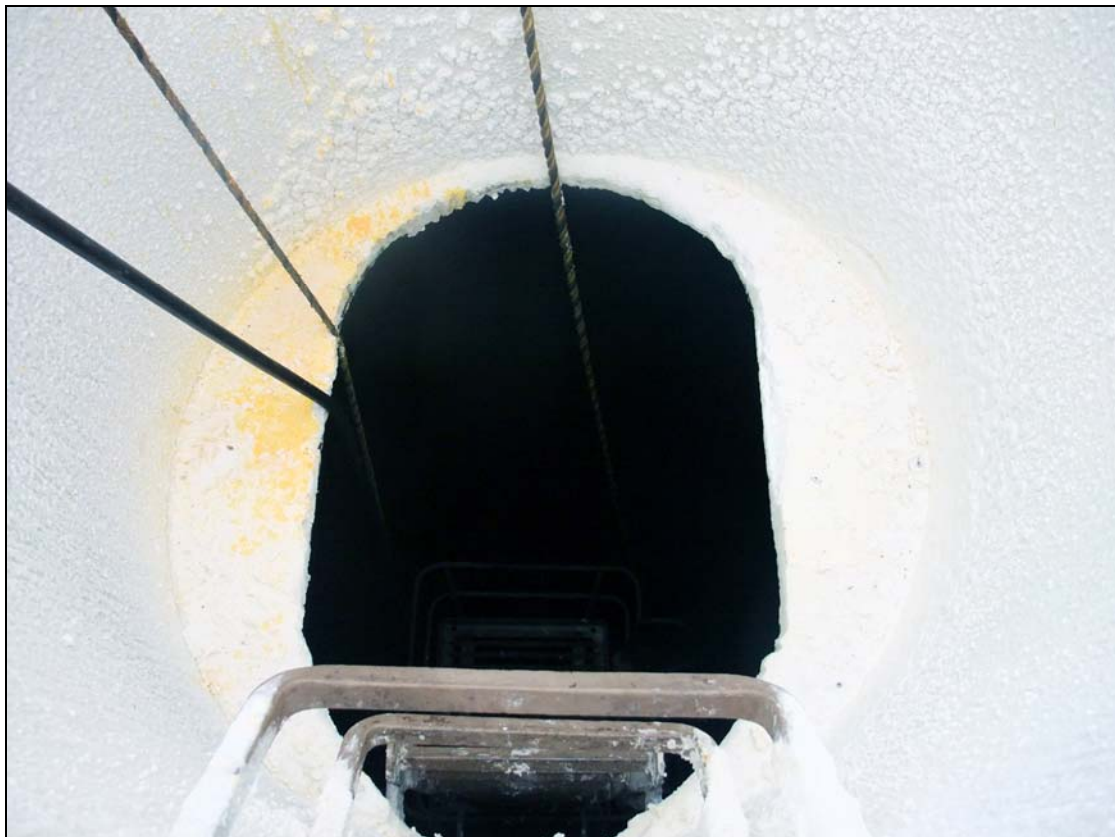
Abbildung 5

Gegen 22:20 Uhr wurde der Ventilator wieder eingeschaltet, und die drei „Kehrer“ trafen sich neben der Luke von Ladetank Nr. 2 mit dem 1. Offizier und dem Supercargo. Beide stellten fest, dass der zuvor von ihnen wahrgenommene Alkoholgeruch nicht mehr vorhanden war. Als ein FD die zum „Kehren“ verwendeten Gummischieber auf den Boden des 17,34 m tiefen Tanks hinabließ, wurde bemerkt, dass die Oberflächen des Lukeneinstiegs und der Leitern mit einer rutschigen Schicht aus hartem, weißem, wachartigem, erstarrtem Stearin bedeckt waren (**Abbildung 5**).

Lukeneinstieg von Ladetank Nr. 2 mit Schicht aus erstarrtem Stearin

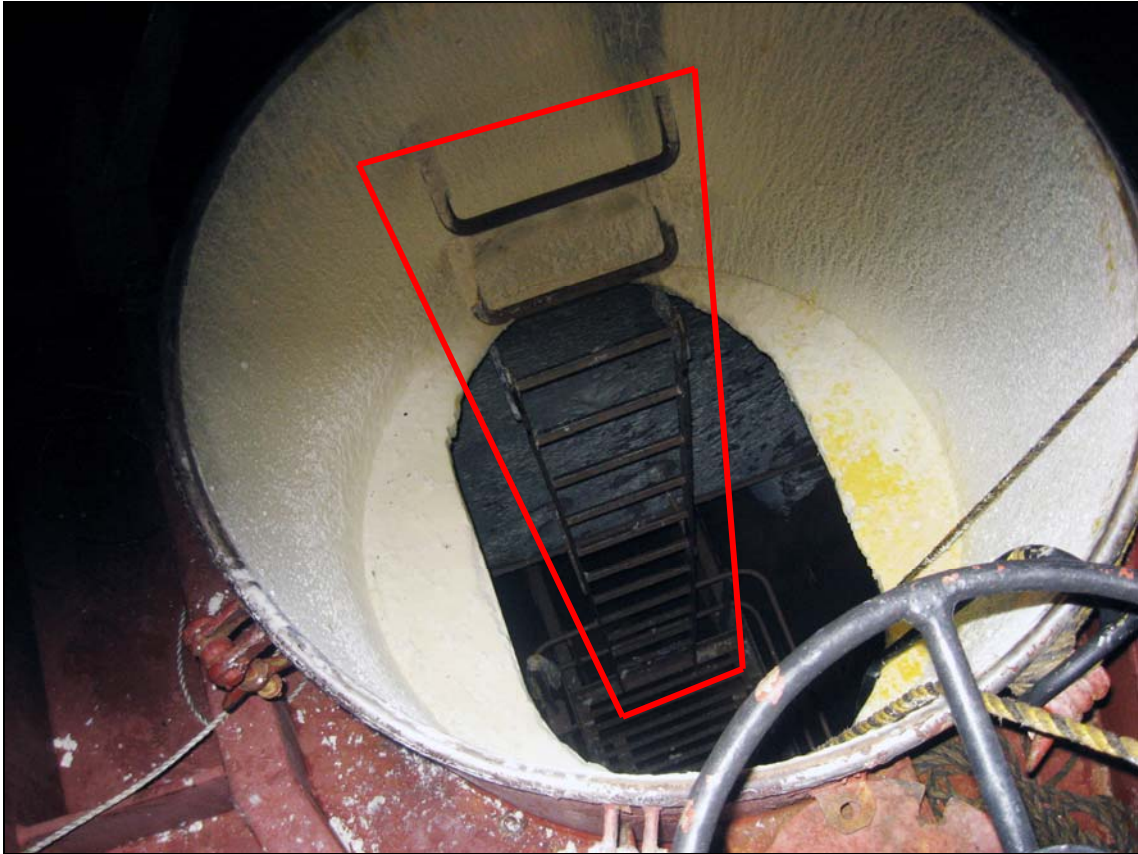
Abbildung 9

Ladetank Nr. 2 – senkrechte Leiter

Es ist wahrscheinlich, dass sich der Verunfallte auf der senkrechten Leiter mindestens auf der vierten Sprosse befand (ca. 1,20 m über dem oberen Ruhepodest), und während er die natürliche rückwärts geneigte Körperhaltung (rund 20° von der Senkrechten) einnahm (**Abbildung 20**), verloren seine Hände den Halt und er fiel mit einer Drehbewegung der Füße nach hinten. In seiner Rückwärtsdrehung fiel er wahrscheinlich über das obere Geländer des oberen Ruhepodests ca. 18 m tief bis zum Tankboden. Hätte er sich auf der senkrechten Leiter in einer Höhe unter 1,2 m befunden, stellt sich die Frage, ob der Drehpunkt seines Körpers tief genug gelegen hätte, um über das obere Geländer zu fallen, in diesem Fall wäre er auf das Podest gestürzt.

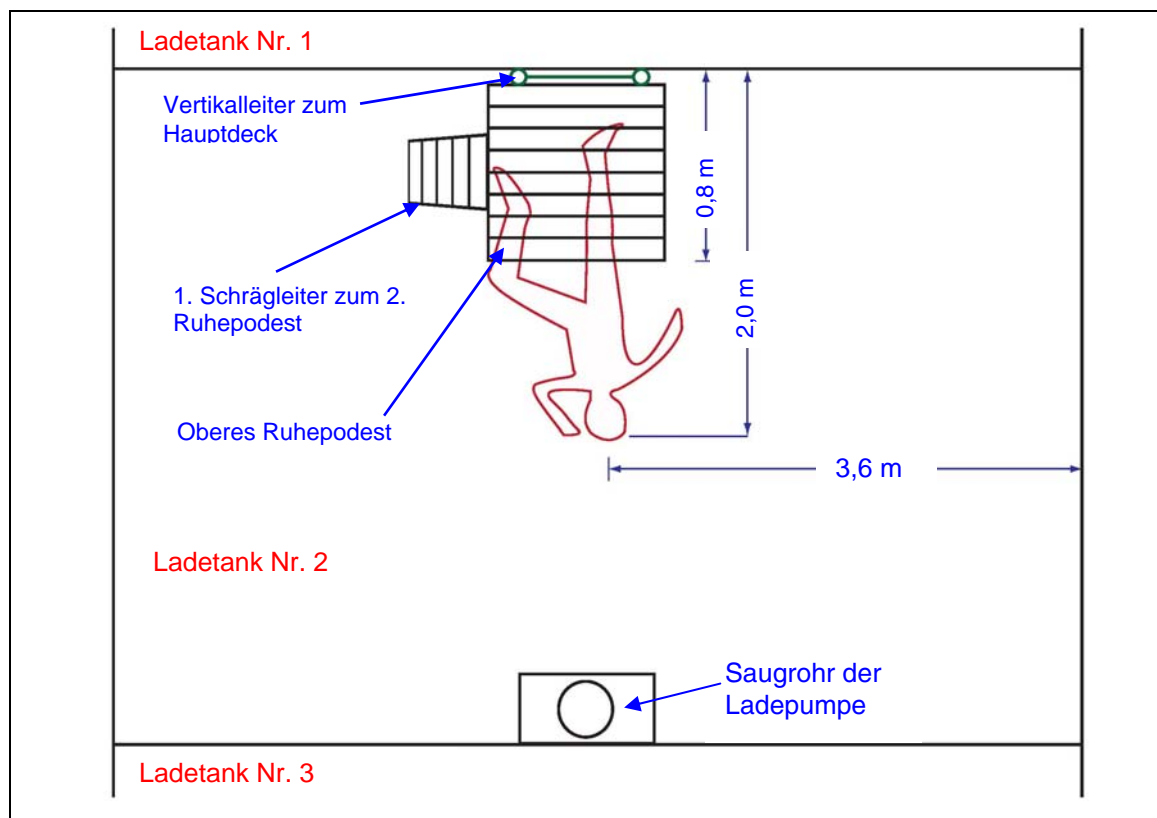
Abbildung 10

Der Obduktionsbericht bestätigte als Todesursache ein schweres Polytrauma, als entsprechende Folge des Absturzes. Das toxikologische Gutachten bestätigte, dass das Unfallopfer nicht unter Alkoholeinfluss stand. Die Blutprobe bestätigte jedoch das Vorhandensein von Antidepressiva, Schlaf- und Beruhigungsmitteln sowie Methadon und Opiaten.

Schematische Darstellung der Lage des Unfallopfers

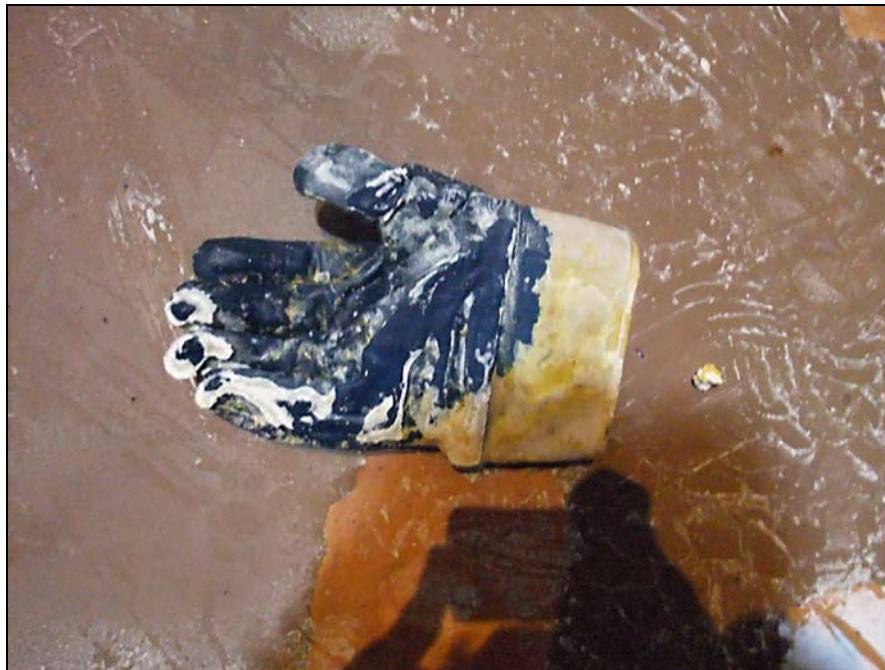
Rechter Handschuh von „Kehrer“ 2 mit kunststoffbeschichteter Handfläche

Die „Kehrer“ trugen kunststoffbeschichtete Papieroveralls, wadenhohe Industriegummistiefel mit einem tiefen Profil (**Abbildung 12**) und Baumwollhandschuhe mit kunststoffbeschichteter Handfläche. Sie verfügten nicht über Schutzhelme, Schutzbrillen, TGGs, Funkgeräte oder EEBDs.

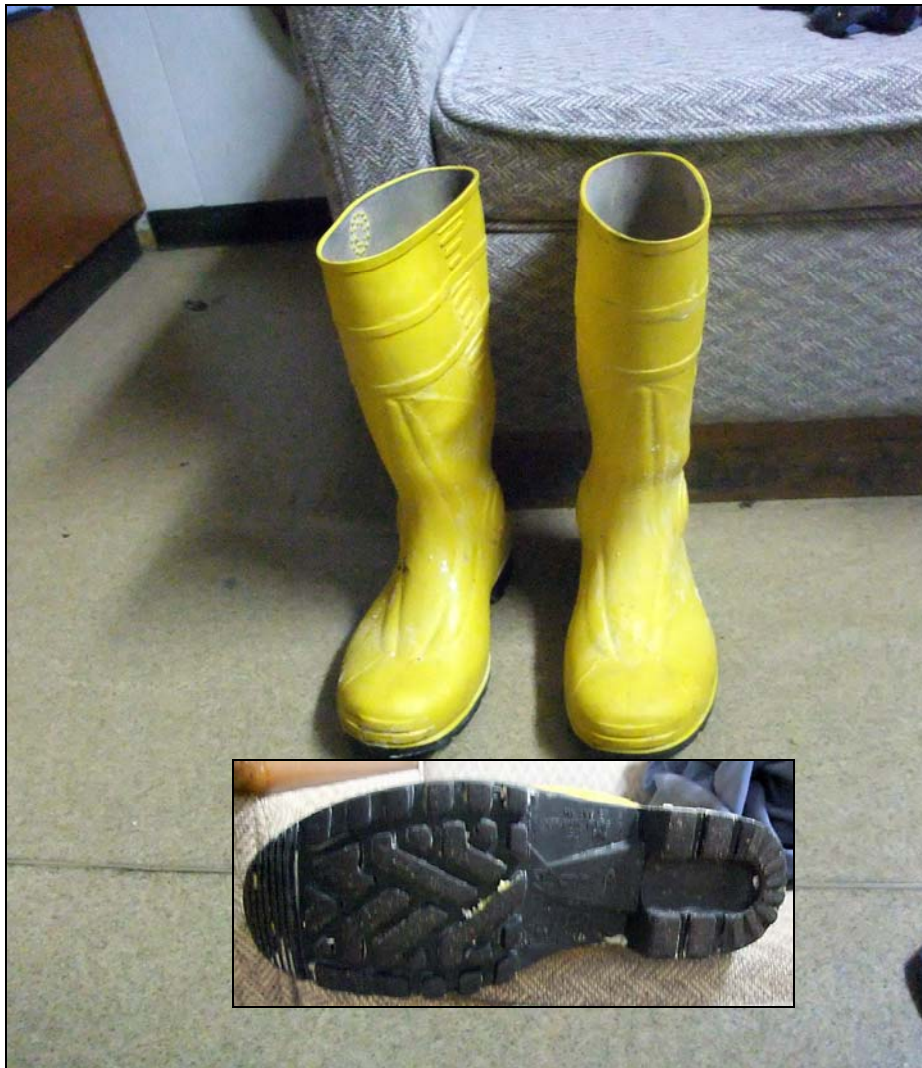
Industriegummistiefel der „Kehrer“ in Hamburg

Die Industriegummistiefel des Verunfallten waren in sehr gutem Zustand und verfügten über ein tiefes Profil, das eine gute Haftung ermöglicht habe. Wäre er während eines Haltegriffs mit den Füßen abgerutscht, wäre er senkrecht auf das Podest gefallen.

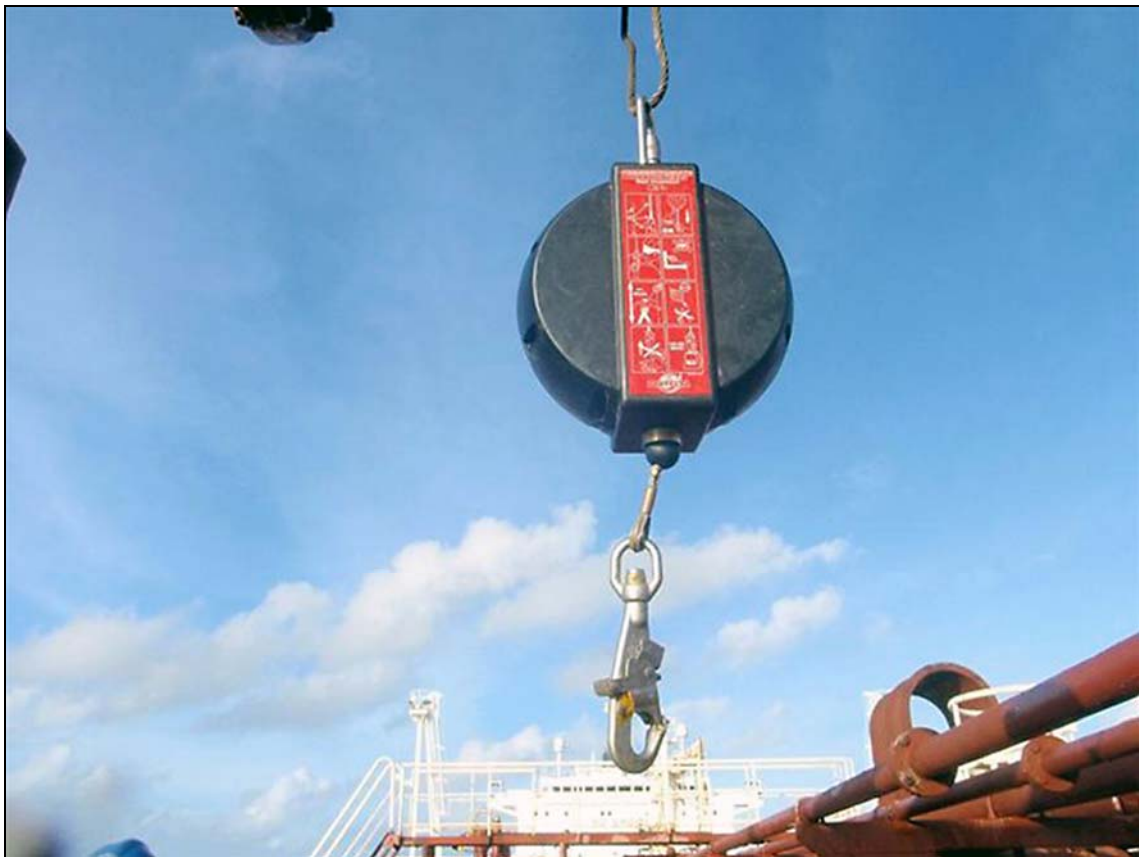
Abbildung 15

Höhensicherungsgerät

Nach dem Unfall wurden die Gurte mit EN 355-konformen Doppelsicherungs-Modellen ersetzt. Ein Höhensicherungsgerät wurde ebenfalls bereitgestellt, das mit dem Auffanggurt verbunden und am Lukensäul oder an einer Hängekonstruktion befestigt werden kann (**Abbildung 15**).

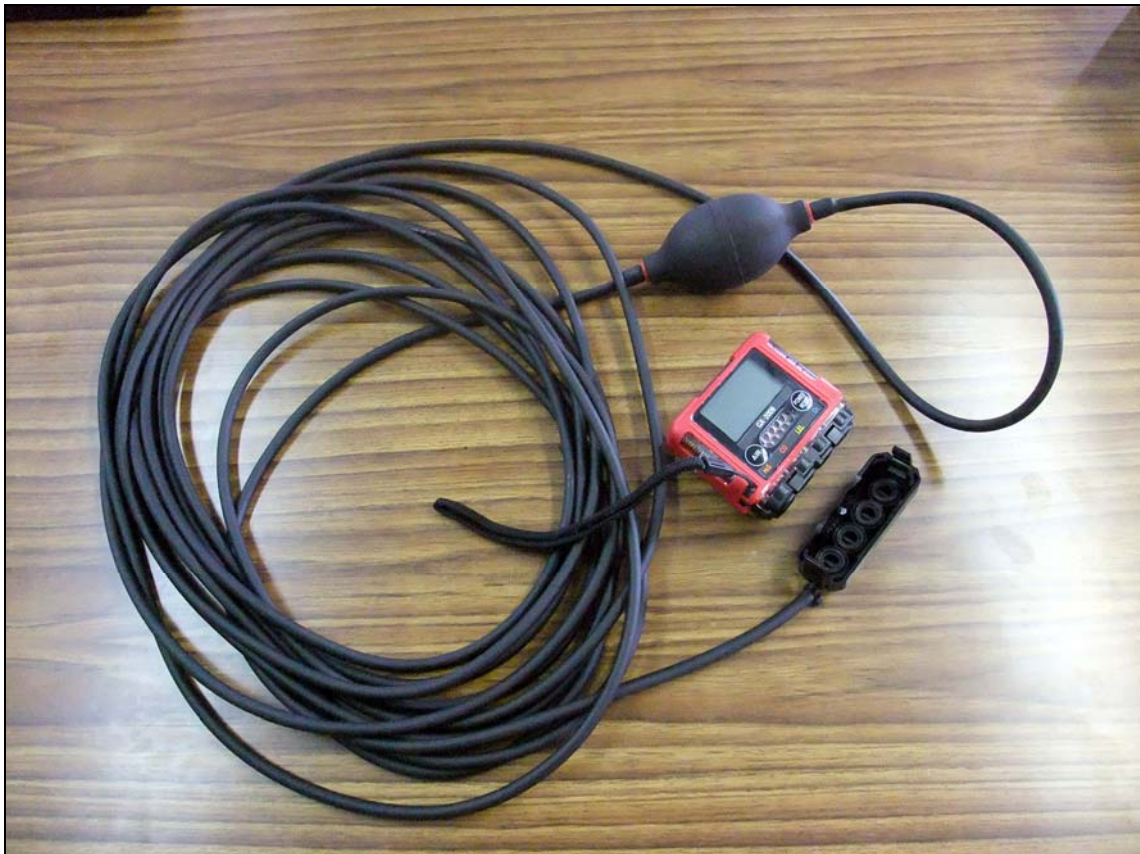
Wenn vor dem Zutritt aus einem Bereich (z. B. einem Ladetank) eine Probe genommen werden muss, kann das TGG mit einem Aspirator-Adapter ausgestattet werden, der an einen 3 m langen Verlängerungsschlauch angeschlossen wird. Das vom 1. Offizier zur Luftprüfung in Ladetank Nr. 2 verwendete Gerät war mit einem 10 m langen Verlängerungsschlauch ausgestattet (**Abbildung 18**).

Personenbezogenes Gaswarngerät Riken Keiki GX-2009 (Ex Typ A) mit Aspirator und 10 m langer Probenahmeschlauch-Verlängerung

Das TGG GX-2009 wurde zur Luftprüfung eingesetzt, weil im Lieferumfang der im Dezember 2009 auf das Schiff gelieferten Gastec GV-100S-Geräte keine Verlängerungsschläuche enthalten waren. Jedoch wurden beim Einsatz beider Modelle mit Verlängerungsschläuchen ähnliche Mängel bezüglich der Gebrauchsanweisung festgestellt.

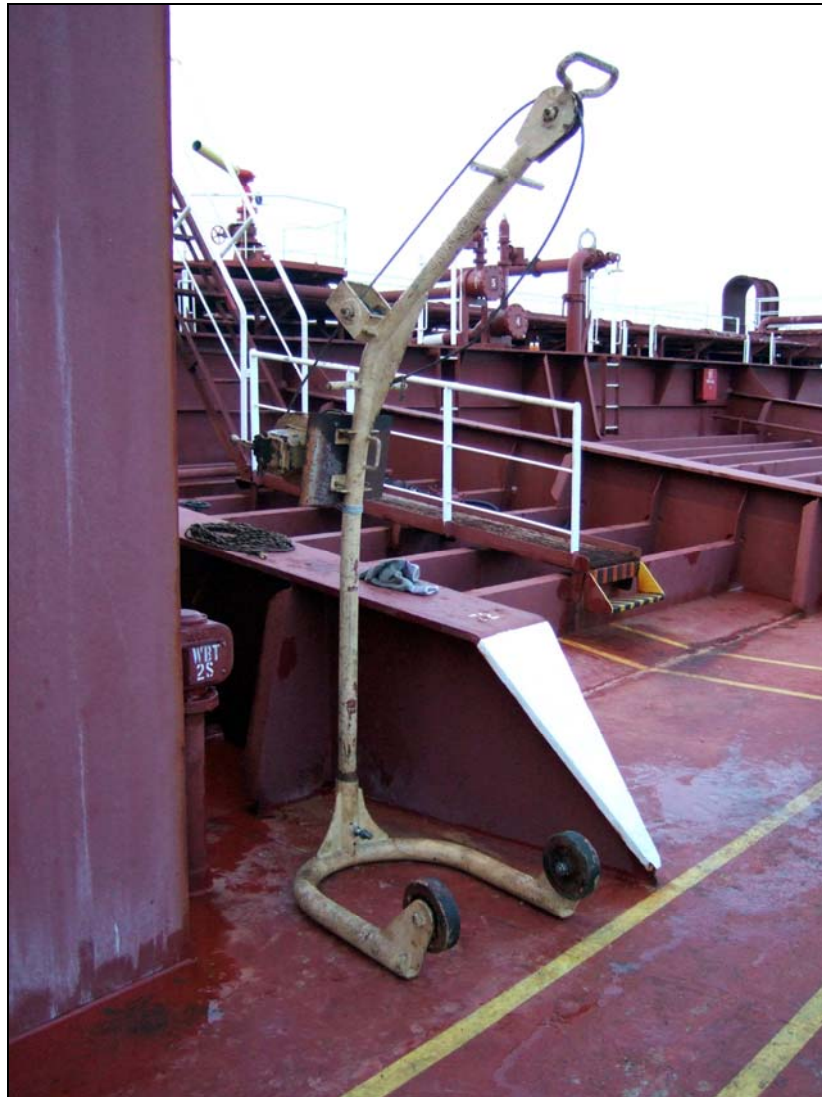
Abbildung 19

Bergungsgerät der *Bro Arthur*

Bei einem Praxistest des zur *Bro Arthur* gehörenden Bergungsgeräts fiel auf, dass dies sich aufgrund seines Gewichts und seiner ungünstigen Form sehr schwer über die tiefen Längsträger des Hauptdecks bewegen ließ. Neben Ladetank Nr. 2 angekommen stellte sich heraus, dass es nicht möglich war, den Davit-Arm lotrecht über dem Lukeneinstieg zu positionieren, wenn er mit dem Fußgestell verbunden ist. Der Davit-Arm wurde vom Fußgestell abgekoppelt, und es wurde versucht, ihn mit Seilen an den äußeren Sprossen des Lukensüls zu befestigen, da sich am Lukensüll keine Beschläge oder Buchsen befanden (**Abbildung 21**). Dies erwies sich als sehr schwierig, und der Arm war extrem instabil, so dass eine lotrechte Position zur Luke erneut nicht erreicht werden konnte. Als der Draht schließlich herabgelassen wurde, sprang es zudem mehrmals vom zentralen Führungsrad.

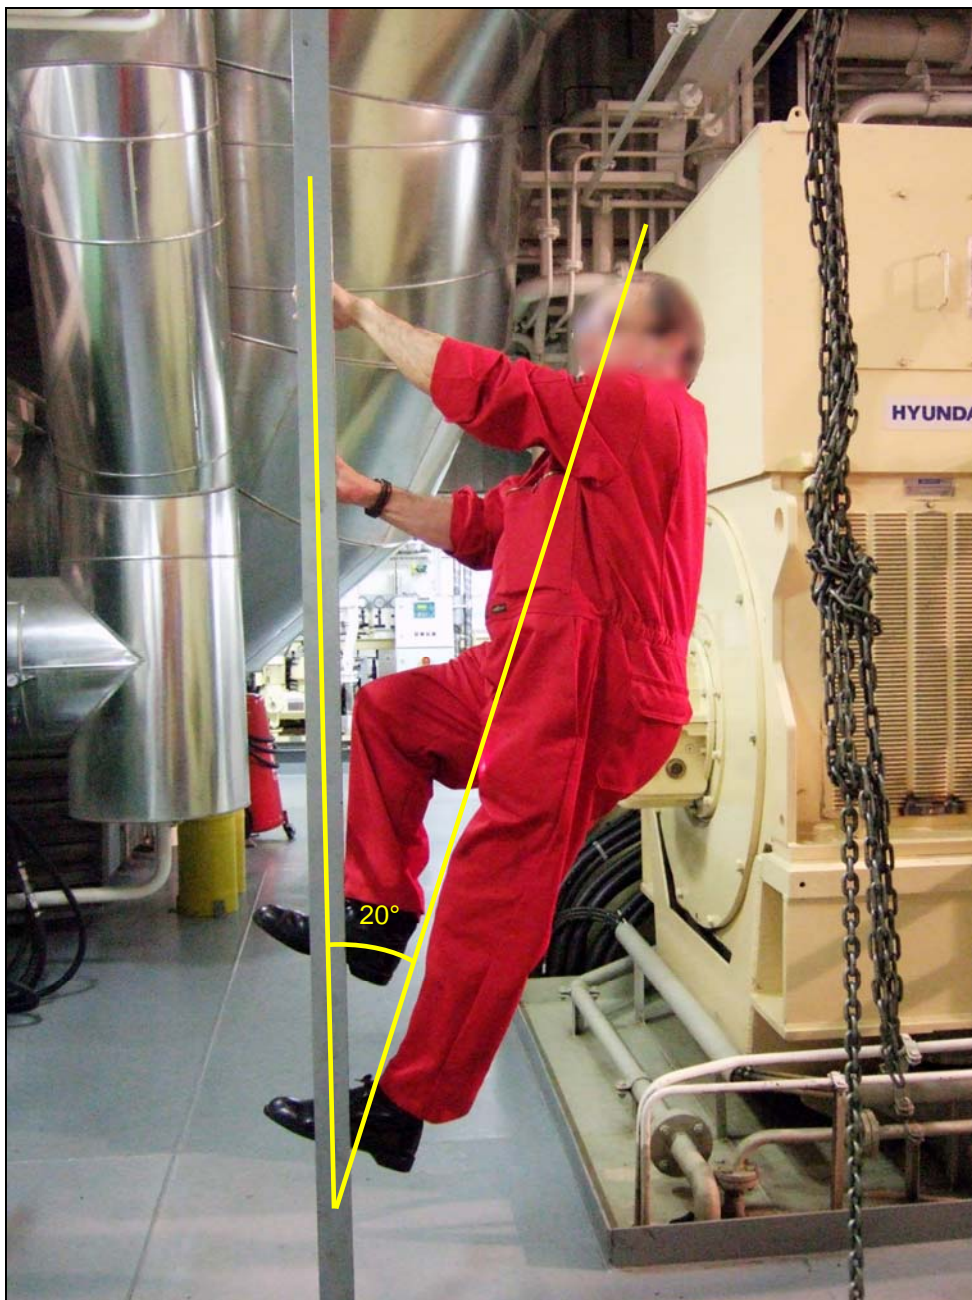
Körperhaltung beim Heraufsteigen auf einer senkrechten Leiter

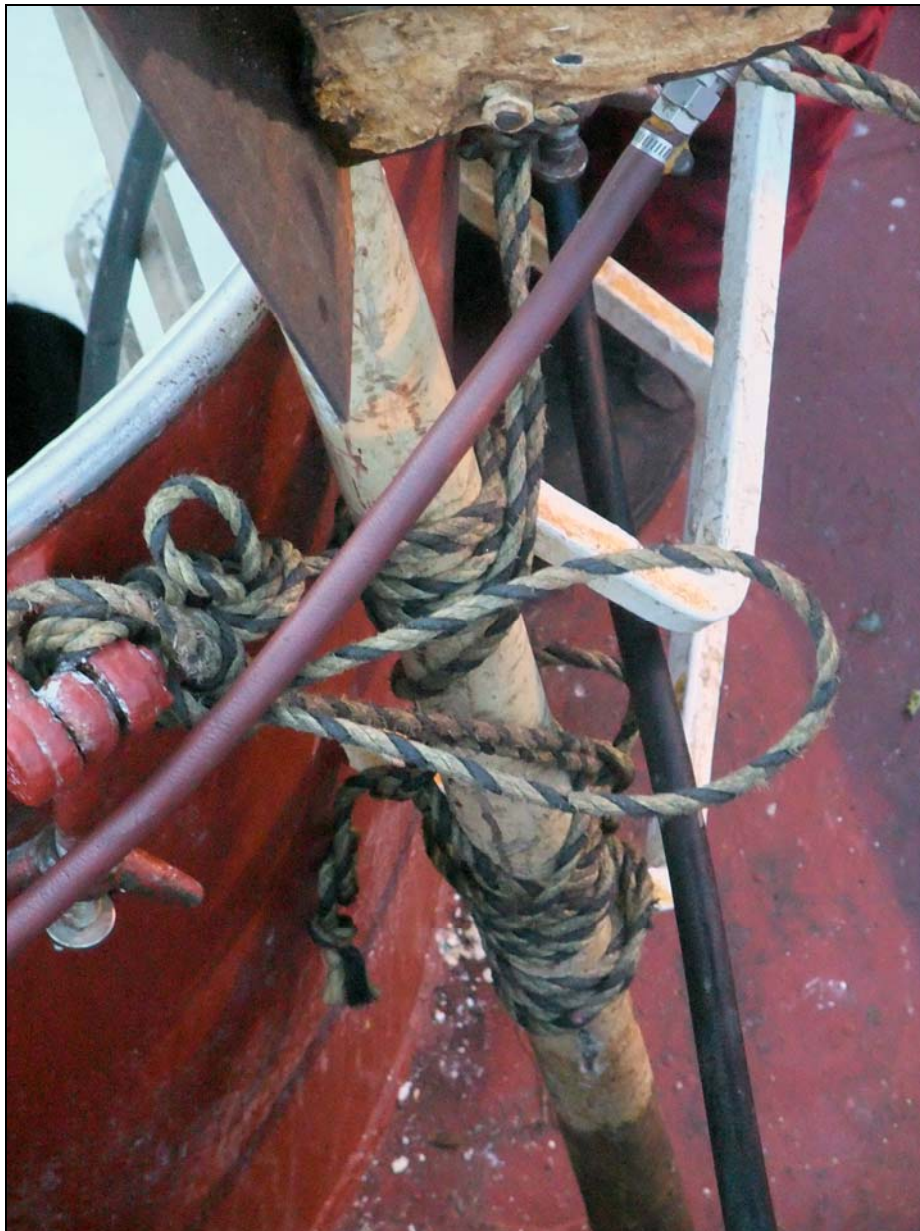
Das Team war in der Bereitstellung des Bergungsgerätes offensichtlich nicht geübt. Der Praxistest dauerte vom Holen des Gerätes aus dem an Deck befindlichen Lager bis zur Seilführung durch die Luke 18 Minuten. Selbst dann war das Gerät nur mangelhaft abgesichert, und es ist wahrscheinlich, dass durch seinen Einsatz ein Unfallopfer zusätzliche Verletzungen erlitten hätte.

Befestigung des Bergungsgerätes am Lukensüll des Einstiegs zu Ladetank Nr. 2

Die viel zu langsame Bereitstellung des Geräts, sein Gewicht und die Instabilität sowie die Unmöglichkeit, das Gerät sofort lotrecht zu einem Lukeneinstieg zu positionieren oder problemlos durch eine Luke zu führen, um Unfallopfer aus Doppelbodentanks zu bergen, macht sie für Rettungszwecke ungeeignet.
