Bundesstelle für Seeunfalluntersuchung
Federal Bureau of Maritime Casualty Investigation
Bundesoberbehörde im Geschäftsbereich des Bundesministeriums
für Verkehr, Bau und Stadtentwicklung

Summarischer Untersuchungsbericht 510/09

**Kollision des MS SPRING PANDA mit dem
TMS LIQUID GOLD auf der Elbe bei Tn.115
am 2. Dezember 2009**

1. November 2011

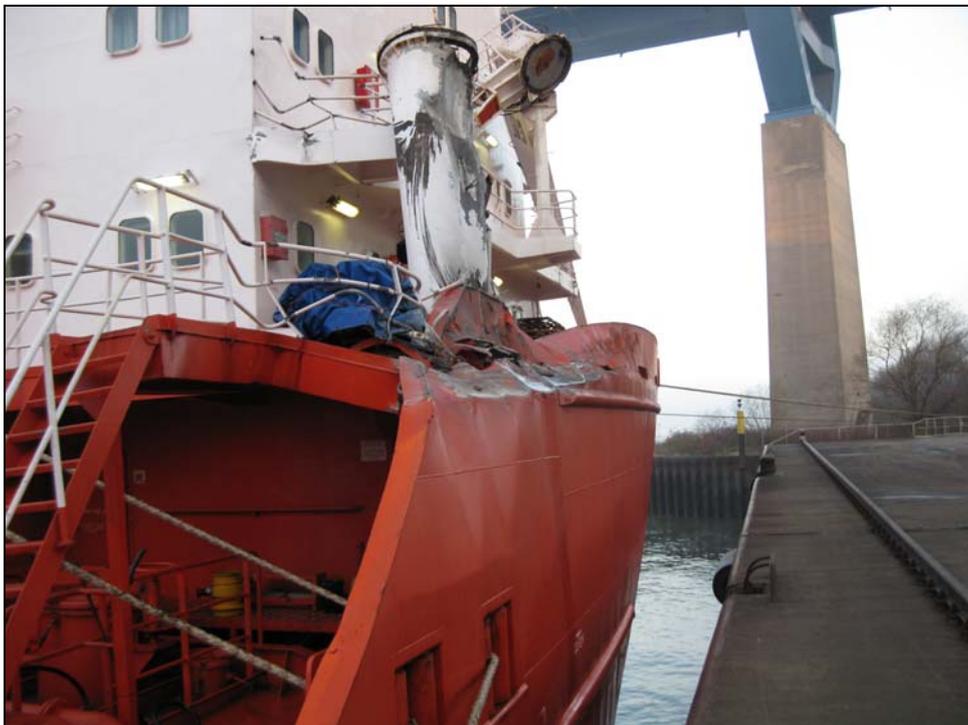
Die LIQUID GOLD war hauptsächlich achtern auf der Backbordseite auf einer Länge von ungefähr 25-30 m in Höhe der Aufbauten stark beschädigt. Das Poopdeck und das Schanzkleid waren stark eingedellt, ein kleiner Proviantkran war aus der Verankerung gerissen und lag um einige Meter nach achtern versetzt an Deck. Eine Rettungsinsel und die Positionslichter und -halterungen waren beschädigt und lagen teilweise abgerissen an Deck. Die unter dem Poopdeck befindliche Farbenlast war ebenfalls stark verbeult und einige Farbeimer beschädigt. Kleinere Beschädigungen waren an der Backbordreling mittschiffs zu erkennen.

Abbildung 4: Schäden an Bord MT LIQUID GOLD

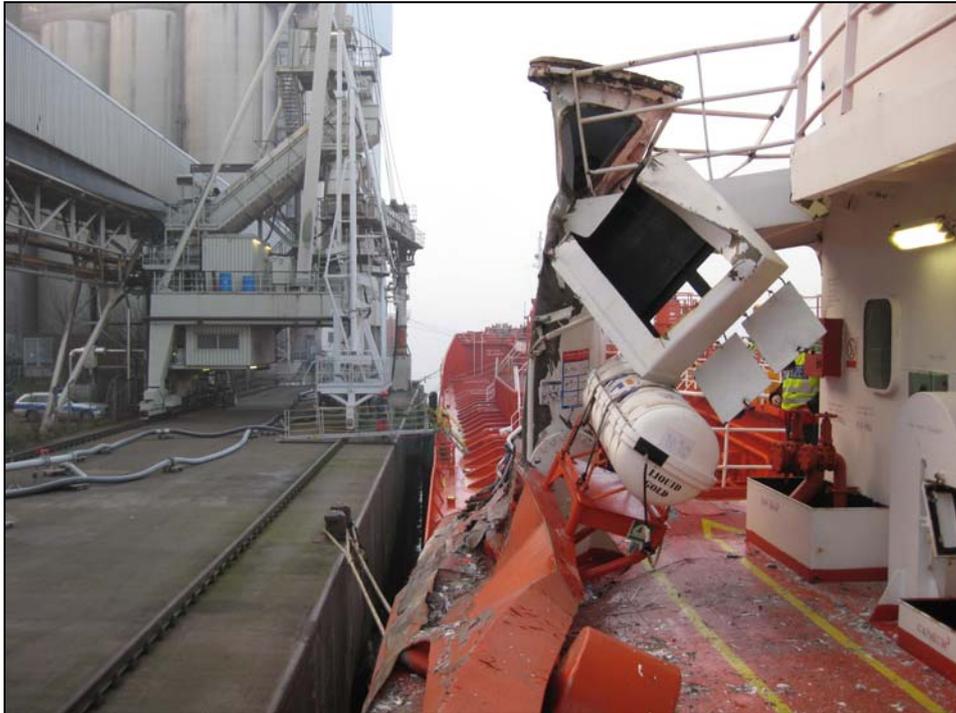
Abbildung 5: Schäden BB-Seite MT LIQUID GOLD

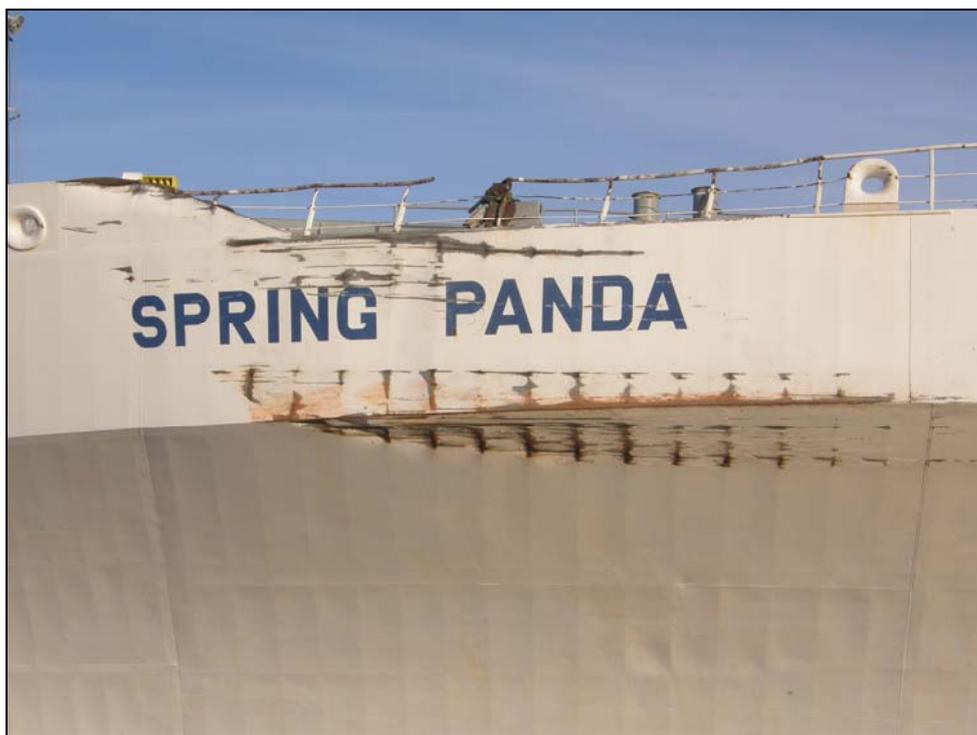
Die Schäden an Bord des MS SPRING PANDA waren im Bereich der Backbord Back. Die Außenhaut in diesem Bereich war auf ca. 10 m Länge stark eingedellt und die Reling stark deformiert bzw. teilweise abgerissen. Zwei Lüfterköpfe / - pilze waren abgerissen und lagen an Deck.

Abbildung 6: Schäden Backdeck MS SPRING PANDA

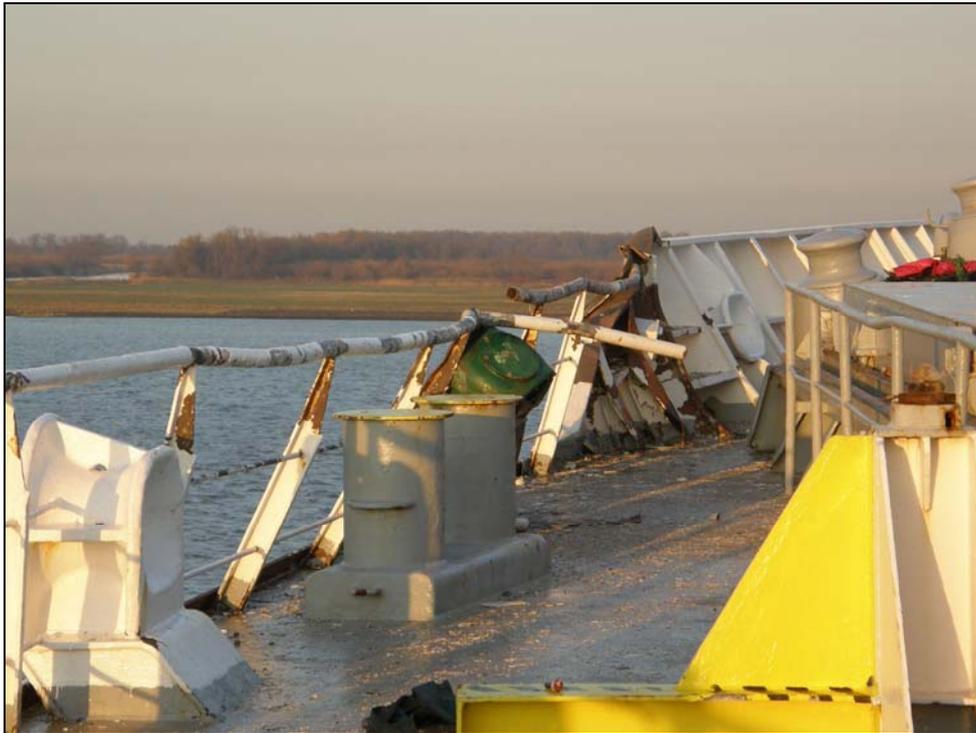
Abbildung 7: Reeling Backdeck MS SPRING PANDA

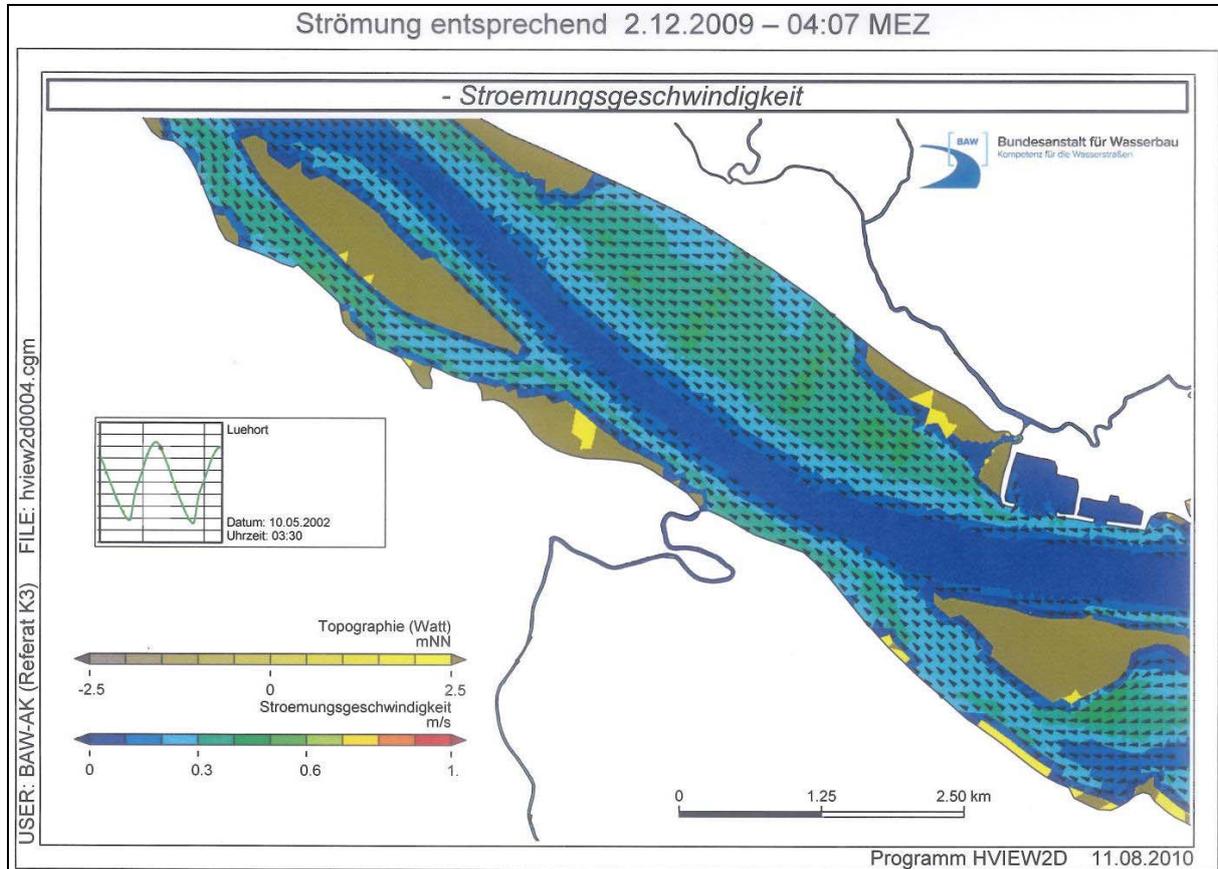
Abbildung 8: Strömungsgeschwindigkeit

Nach den Berechnungen war zum Unfallzeitpunkt und in der Zeitspanne bis zu 10 Minuten davor in der Fahrrinne und um den Kollisionsort herum Stauwasser, mit an der Fahrrinne beginnendem Ebbstrom.

Die Stärke der Strömung und deren Richtung sind zeitlich und örtlich variabel. Auf dem obigen Bild ist erkennbar, dass am Fahrwasserrand, beim Kollisionsort um 04:07 Uhr, ein beginnender Ebbstrom mit einer Geschwindigkeit von ca. 0,1 m/s in nord-nord-westlicher Richtung ermittelt worden ist, und weiter zur Fahrwassermitte hin ist immer noch Stauwasser.

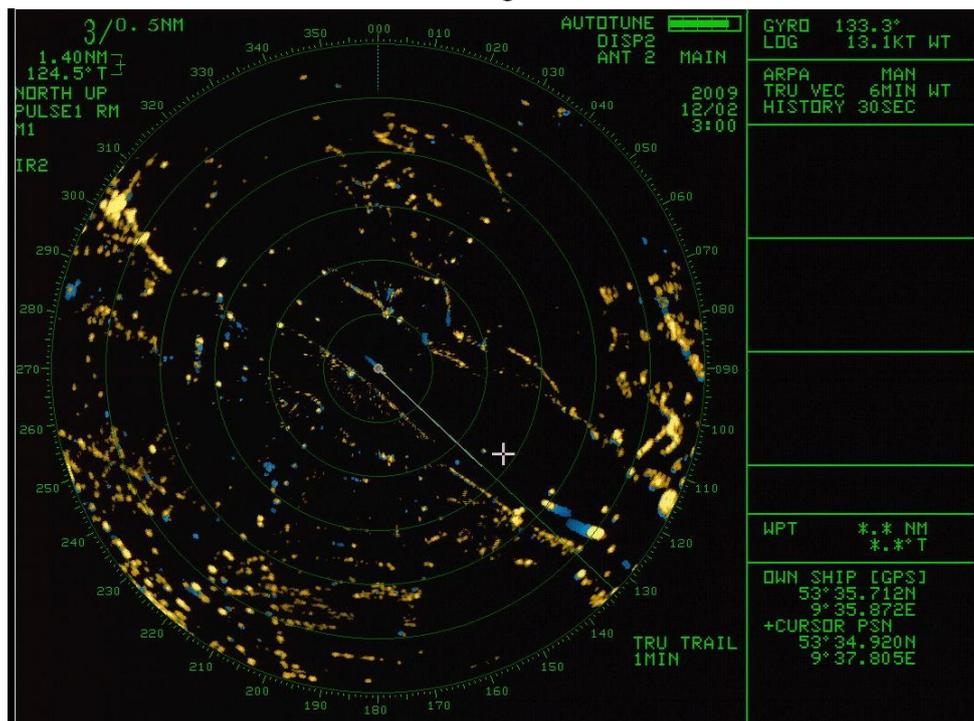
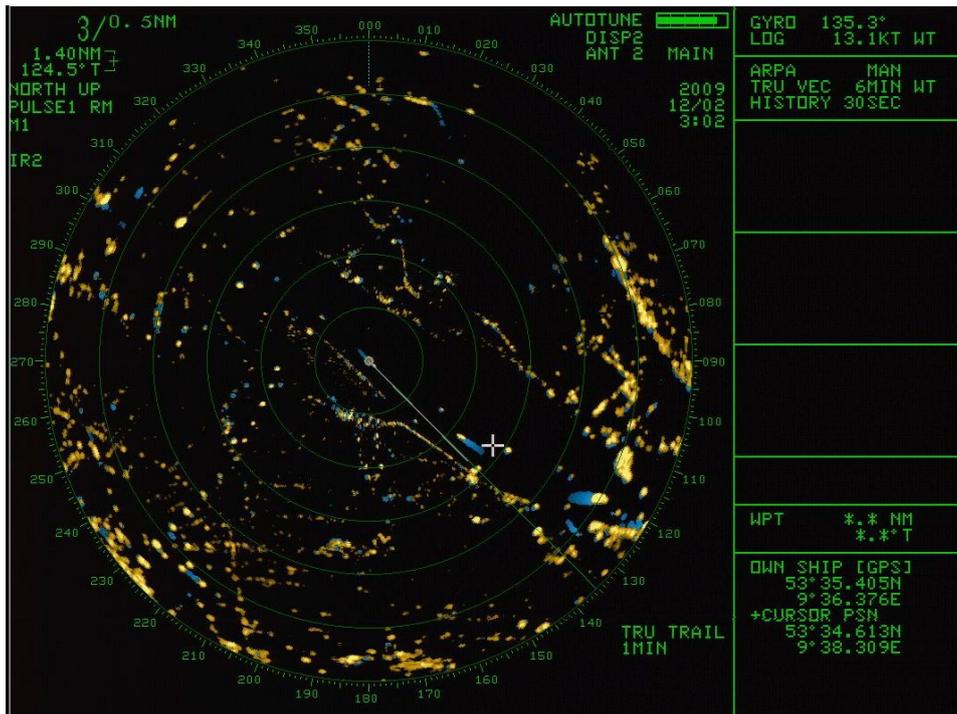
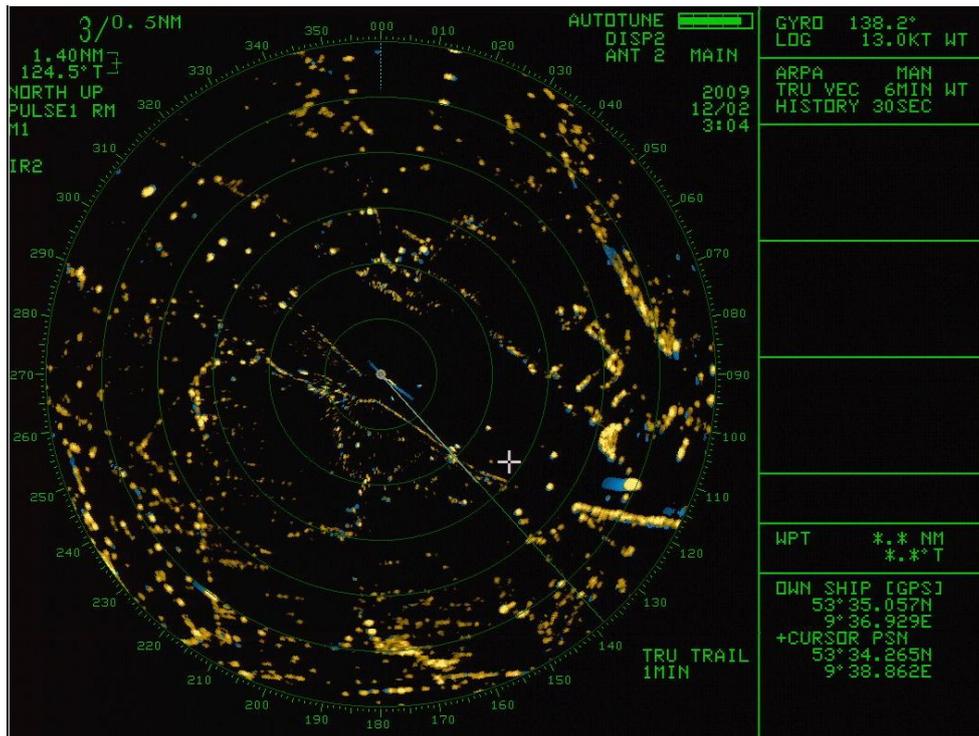
Der Lotse an Bord gibt vor der Kollision folgende Kursbefehle:

- 04:00:27 Uhr 135°
- 04:02:48 Uhr 136°
- 04.04.14 Uhr 138°

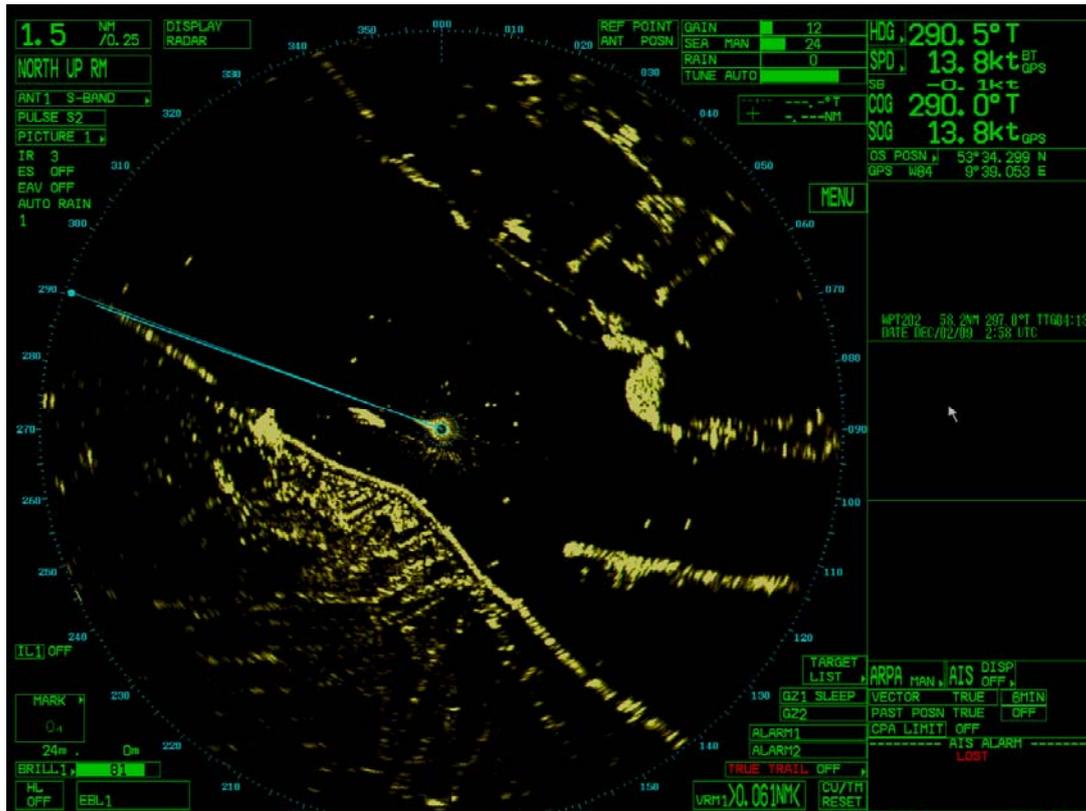
Abbildung 15: Radarbild von 03:58:59 Uhr (Passage der CAFER DEDE)

Die entgegenkommenden Schiffe wurden ohne Probleme, unter der Angabe von Kursen an den Rudergänger, passiert. Lediglich bei der letzten Passage, mit der CAFER DEDE zwischen Tonne 122 und Tonne 120, fuhr die SPRING PANDA sehr nahe an der Radarlinie, so dass die CAFER DEDE den Kurs leicht nach Steuerbord änderte, um ein gefahrloses Passieren zu ermöglichen. Aufgrund der Schiffsgröße und des Tiefganges wäre es der SPRING PANDA durchaus möglich gewesen, gemäß Regel 9 KVR, soweit wie möglich am äußersten Rand des Fahrwassers zu fahren, um bei den herrschenden Sichtverhältnissen eine Gefährdung der entgegenkommenden Fahrzeugen auszuschließen. Nach dieser Passage hätten zwischen Tonne 120 und 118 zwei leichte Kursänderungen nach Steuerbord erfolgen müssen. Die SPRING PANDA hielt ihren Kurs jedoch nahezu bei, überquerte vor der
