Untersuchungsbericht 523/10

Schwerer Seeunfall

Kollision in der Ausweiche Kiel-Holtenau

am 28. November 2010

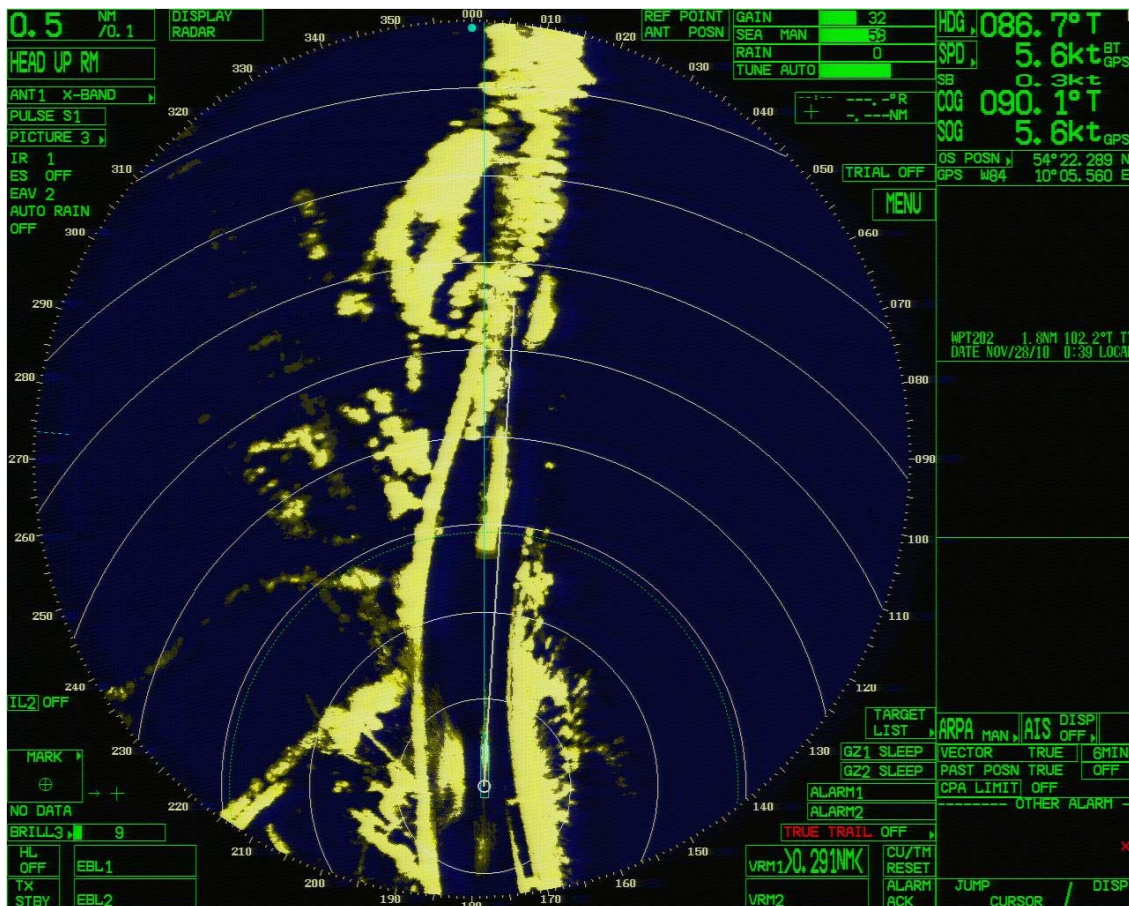
Abbildung 6: NATIONAL GLORY Systemzeit 00:40:00 Uhr

Das Radarbild (s. Abb. 6) zeigt um 00:40:00 Uhr die Passage der NATIONAL GLORY an der Bunkerbrücke Projensdorf und der SANDY RICKMERS. Die X-Bandradaranlage ist dezentriert in der relativen Darstellungsart Head up im 0,5 sm

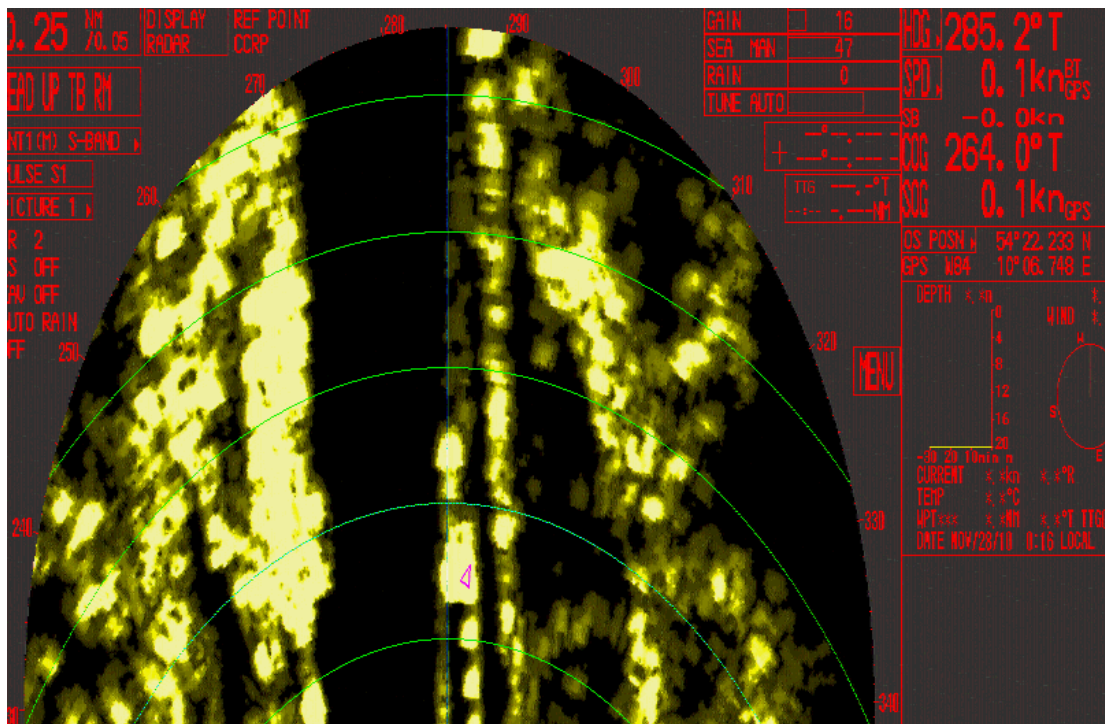
Abbildung 12: SANDY RICKMERS 00:16 Uhr, GAS CRYSTAL vorne⁴

⁴ Die Verzerrung und die fehlenden Bereiche des Radarbildes sind auf die fehlerhafte Installation des VDR auf der SANDY RICKMERS zurückzuführen.

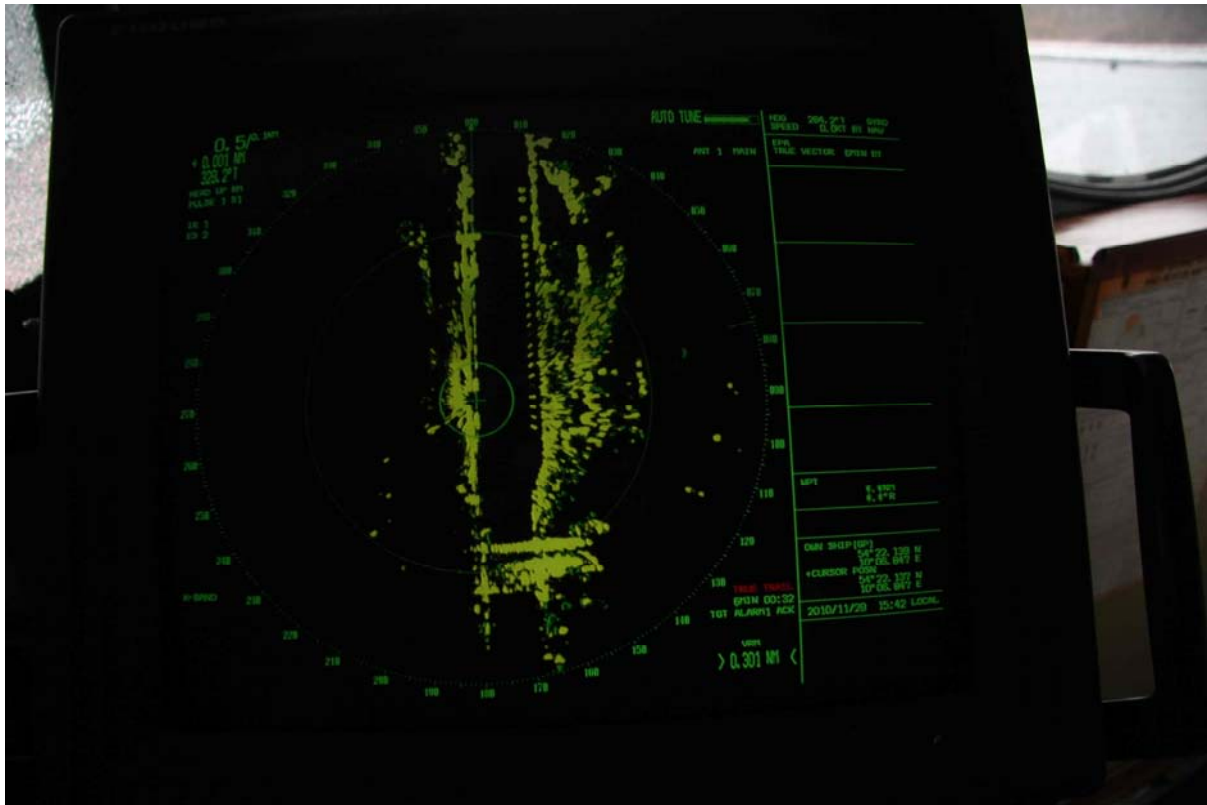
Abbildung 16: Stb.-Radarbild Malaga

Bei der Besichtigung nach dem Unfall durch die BSU war die Bb.-Radaranlage zerstört. Die Stb.-Radaranlage war noch intakt und lieferte ein klares Bild (s. Abb. 15). Die Vorauslinie war gut eingestellt. Die Radarantenne befindet vor dem Schornstein mittschiffs am Signalmast.

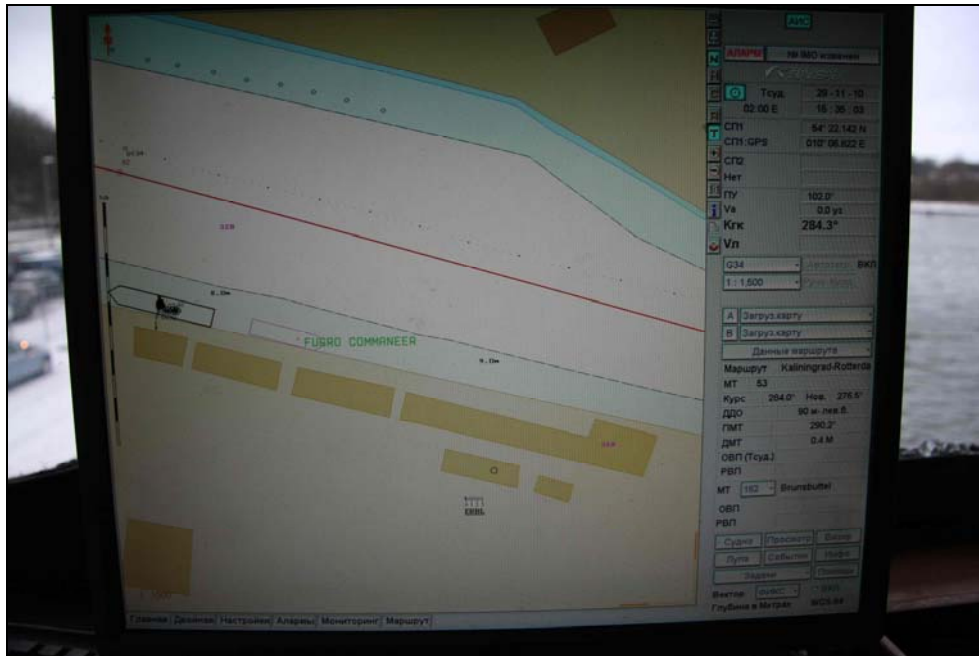
Abbildung 20: Antennenposition ECS MALAGA

eigenständig und zeigte die Ziele neben der Stb. Radaranlage auf einem Minimum Keyboard Display (MKD) an. Die GPS-Position wird auf dem ECS mittig, aber ca. 20 m zu weit nach vorne angezeigt (s. Abb. 19). In der AIS-Konfiguration ist die Antenne mit einem Standort von A=70m, B=12m, C=10m und D=2m richtig erfasst.

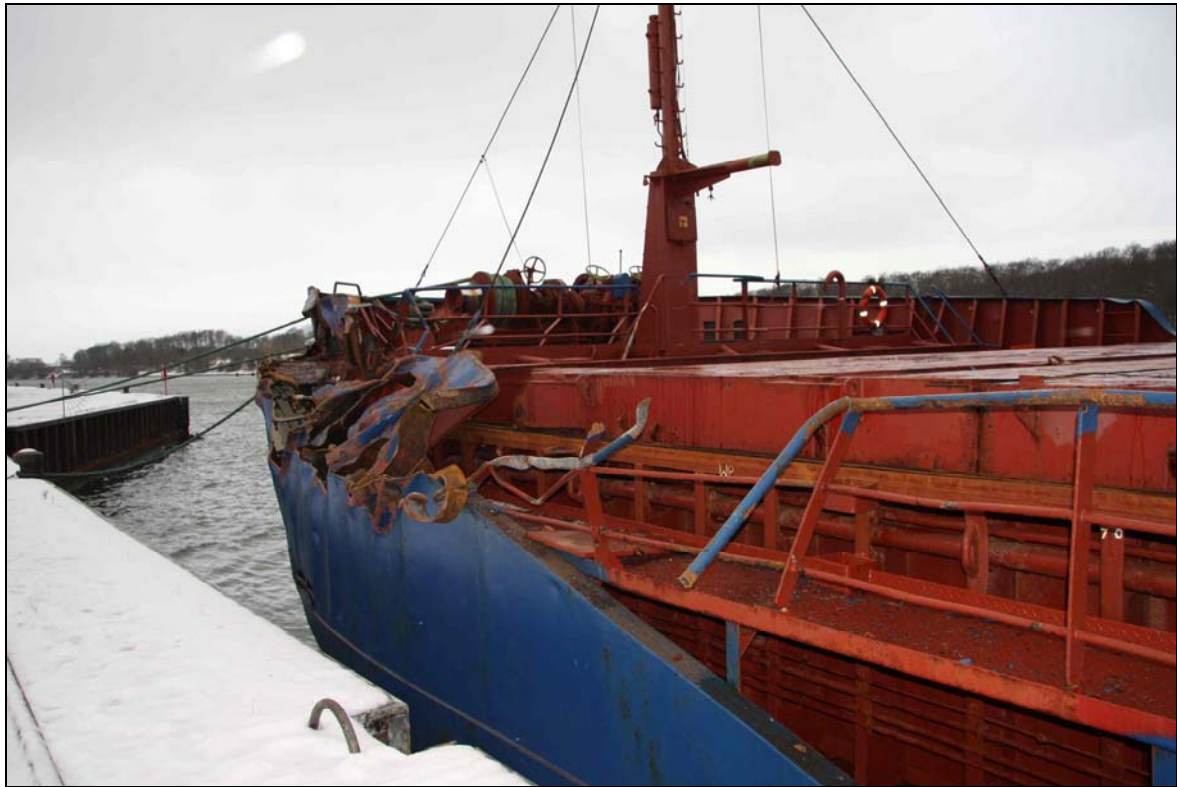
Abbildung 23: MALAGA Bug

Die Reederei der MALAGA hat der BSU nach Aufforderung über ihren Schiffsagenten in Kiel-Holtenau und Klassifikationsgesellschaft keine über die Aussagen der Besatzung und die an Bord von der BSU gemachten Fotos hinausgehenden Daten zur Verfügung gestellt. Insofern können keine weiteren Aussagen über den Betrieb und die Ausrüstung sowie Schäden auf der MALAGA gemacht werden. Auf den Fotos ist zu sehen, dass die NATIONAL GLORY zunächst das Bb.-Vorschiff der MALAGA traf, an der Bordwand entlang schrammte und gegen die Aufbauten prallte. Dabei wurden der Bug und die Brücke eingedrückt, das dahinter liegende Rettungsboot mit Davit sowie die Bb.-Radaranlage mit Antenne beschädigt. Die MALAGA war nicht mehr fahrtüchtig und wurde nach dem Unfall mit Schlepperhilfe zum Nordhafen im NOK verholt. Dort wurde sie von den Behörden und der Klassifikationsgesellschaft GL besichtigt. Die MALAGA traf am 21. Dezember in der Rendsburger Nobiskrug Werft ein und wurde dort repariert. Es mussten 11 Tonnen Stahl an den Aufbauten und am Vorschiff ersetzt werden. Am 25. Januar 2011 verließ sie die Werft mit ihrer Ladung von 2000 t Schrott Richtung Brunsbüttel und Zielhafen Rotterdam.

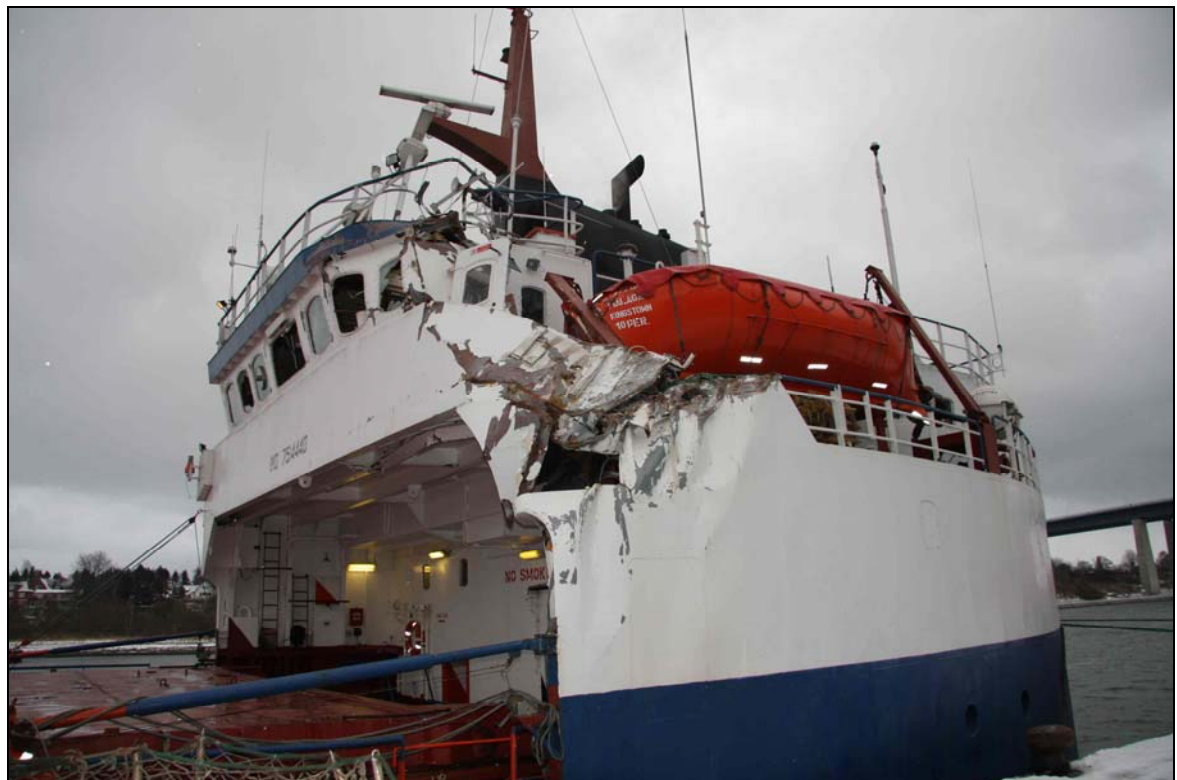
Abbildung 24: MALAGA Aufbauten

Als die Topplaterne der MALAGA eben an Bb. sichtbar wurde, traf das Vorschiff die MALAGA und riss vermutlich durch den Anker die Aufbauten auf. Nach der Kollision wurde der Unfall gemeldet und das Schiff inspiziert. Es gab auf der NATIONAL GLORY keine Verletzten und keinen Wassereintrich oder Schadstoffaustritt. Der Nord-Ostsee-Kanal wurde gesperrt und die NATIONAL GLORY konnte ihre Reise fortsetzen. Sie machte gegen 01:50 Uhr in der Neuen Schleuse Nord mit Bb.-Seite fest und fuhr dann weiter nach Kiel für weitere Untersuchungen.

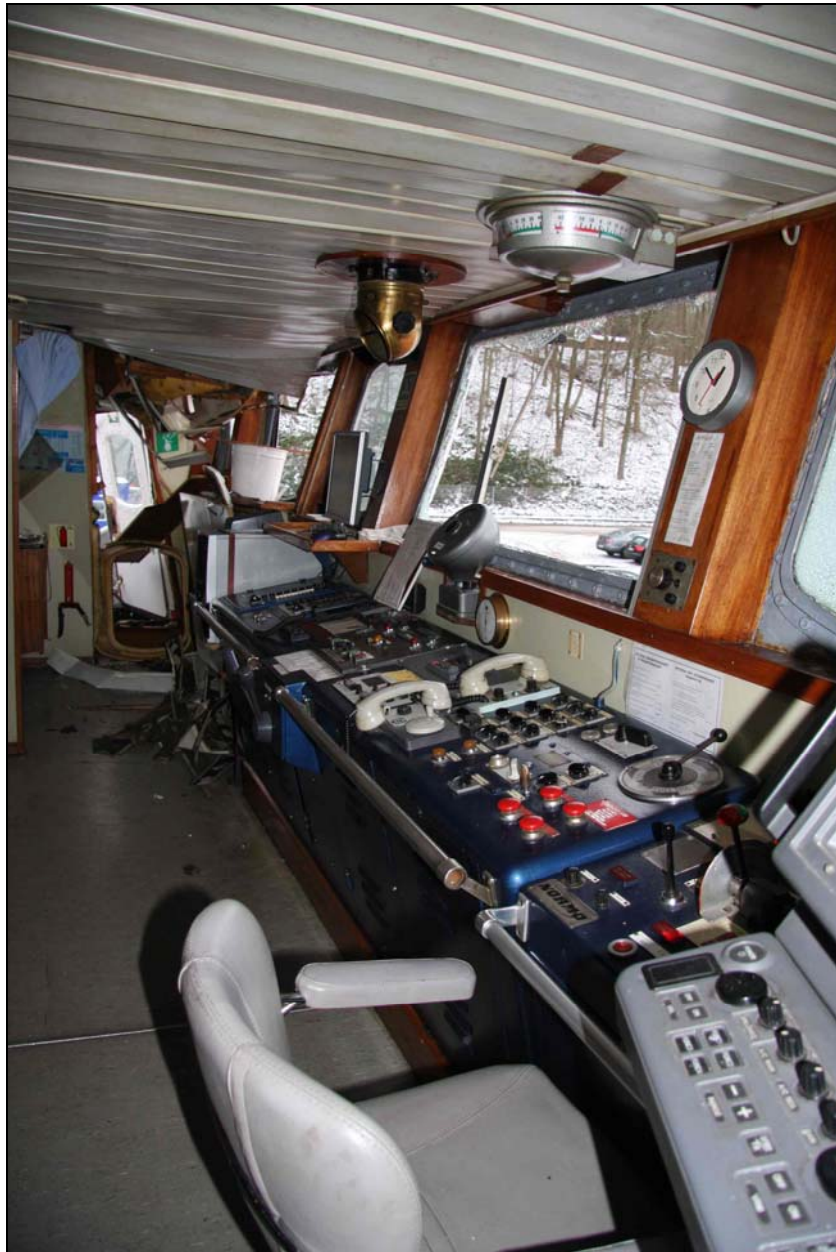
Abbildung 25: MALAGA Brücke

Art des Seeunfalls/Vorkommnis im Seeverkehr:	Schwerer Seeunfall, Kollision
Datum/Uhrzeit:	28.11.2010 00:44 Uhr
Ort:	Nord-Ostsee-Kanal km 95,5
Breite/Länge:	ϕ 54°22,3' N λ 010°06,1' E
Fahrtabschnitt:	Revierfahrt
Platz an Bord:	Vorschiffe
Folgen (für Mensch, Schiff, Ladung und Umwelt sowie sonstige Folgen):	Keine Verletzten, Brücke MALAGA eingerissen, keine Schadstoffe ausgetreten

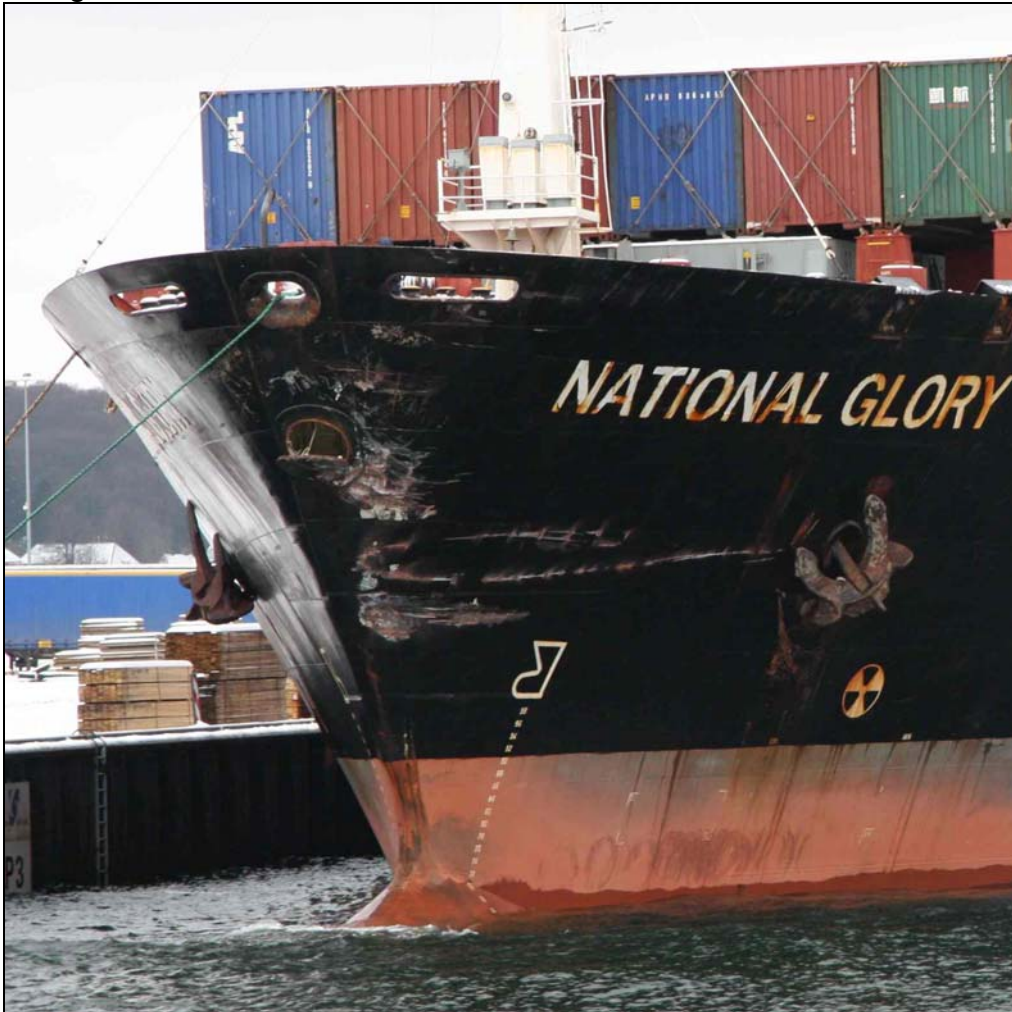
Abbildung 26: NATIONAL GLORY Bug

Nachbesichtigung am 10. November 2010 einen Bruch von 220 mm an Blatt 2. In der Zone C wurden 2450 mm auf der Saugseite und auf der Druckseite 3500 mm gemessen. Es wird berichtet, dass der Schaden von Tauchern der Firma Tuukritoode Ou diving company während Reinigungsarbeiten im Einvernehmen mit ABS bis zur nächsten Besichtigung im Trockendock provisorisch repariert wurde. Dadurch wurde eine Verbesserung auf der Saugseite um 20 mm erreicht. Der Bug hatte durch die Kollision Schäden an der Klappe des Suez-Kanal Scheinwerfers sowie Abschürfungen an der Außenhaut.

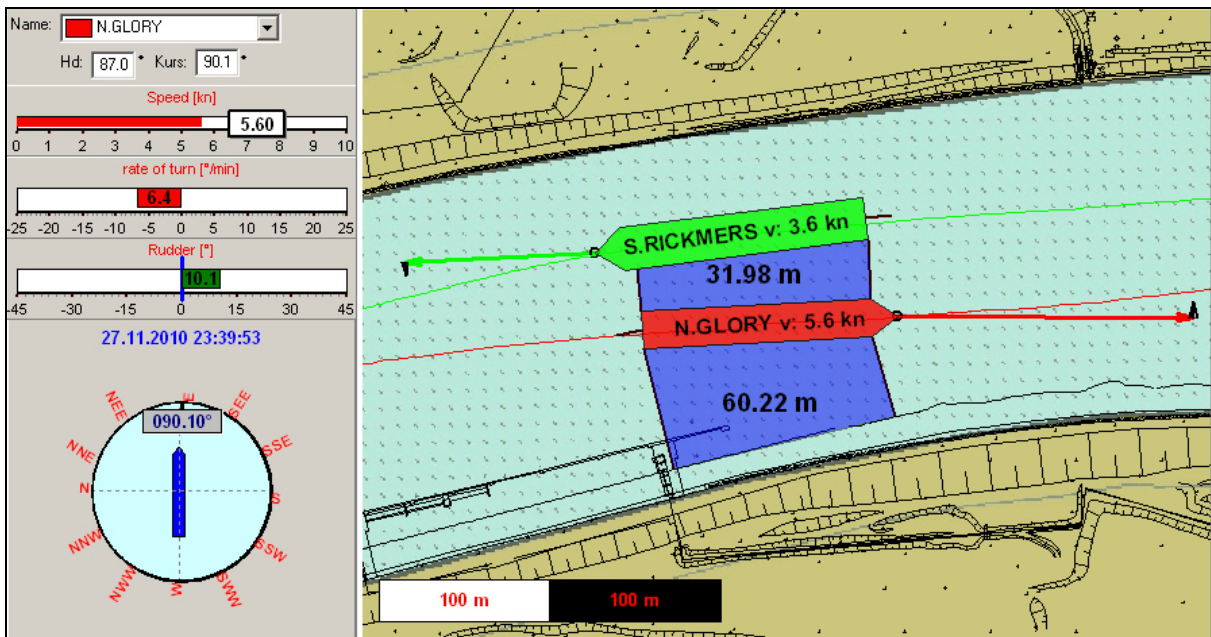
Abbildung 27: Begegnung 00:39:53 Uhr

Eine Wechselwirkung der Schiffe während der Begegnung der SANDY RICKMERS und NATIONAL GLORY an der Projensdorfer Bunkerbrücke ist anhand der Rudermanöver und des Wechsels der ROT-Daten der NATIONAL GLORY feststellbar, was zu erwarten ist, weil der Passierabstand mittschiffs lediglich 32 m bei ca. 5,6 kn Fahrt beträgt. Es ist ein leichter Versatz des deutlich langsameren Entgegenkommers erkennbar. Der Passierabstand zum Ufer beträgt in der Phase der Begegnung etwa 60 m und reduziert sich beim Passieren der Achterschiffe auf etwa 48 m und ist also deutlich größer als der Passierabstand der Schiffe. Der Bank-Effekt zum Ufer ist in dieser Phase nicht bestimmend.

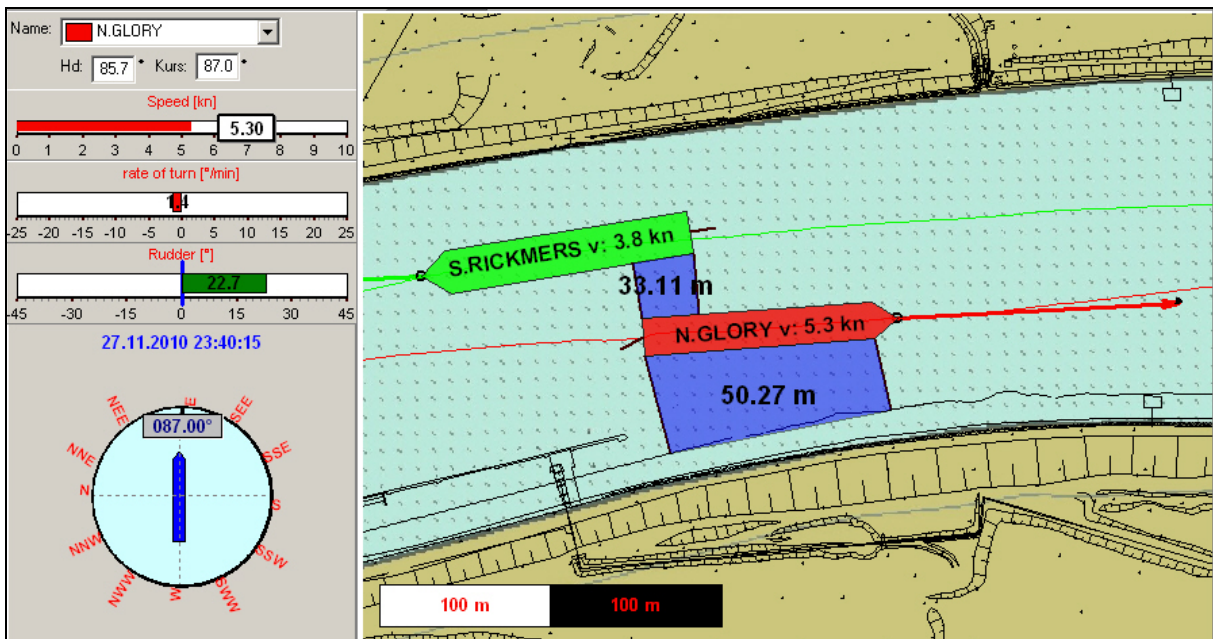
Abbildung 28: Begegnung 00:40:15 Uhr

Gegen Ende der Begegnung wirkt die Schiff/Schiff-Interaktion stärker als der Bank-Effekt (ca. 00:40:15 Uhr), was aber durch entsprechendes Ruderlegen der NATIONAL GLORY ausgeglichen wird.

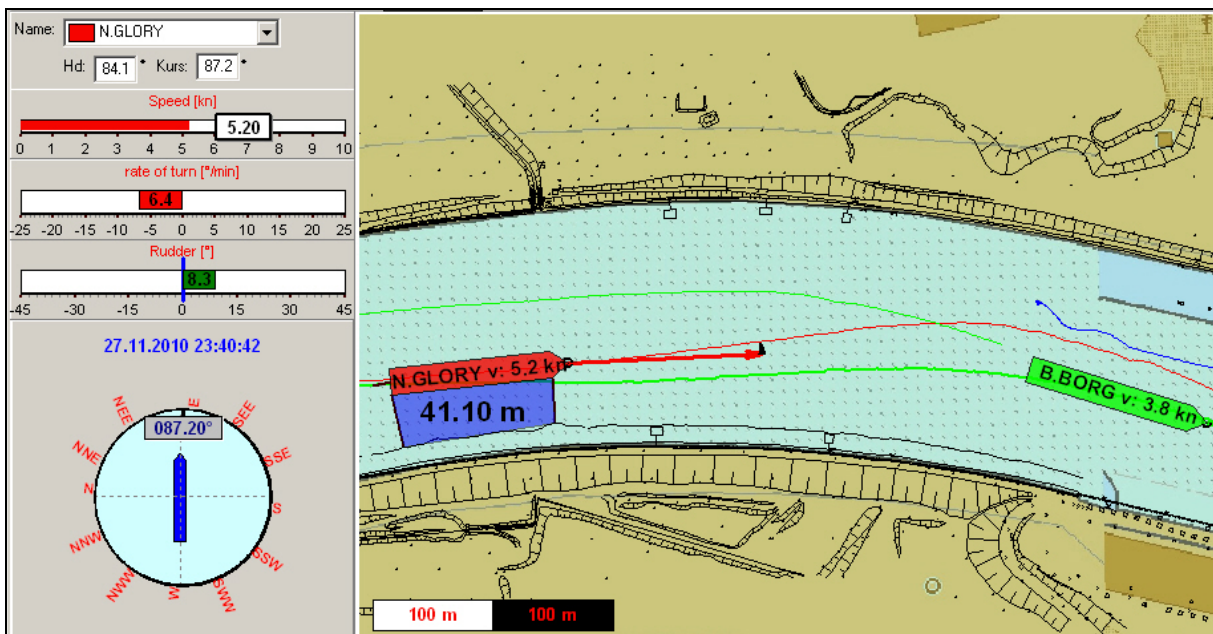
Abbildung 29: Situation 00:40:42 Uhr

Nach der Begegnung ab etwa 00:40:42 Uhr beträgt der Abstand des Unterwasser-schiffs zur 4 m-Tiefenlinie lediglich rund 41 m, was im Gegensatz zur vorausfahrenden BALTICBORG (ca. 4 kn) bei der NATIONAL GLORY (Fahrt ca. > 5 kn) zu einem deutlichen Einfluss des Bank-Effekts mit Ansaugen des Achterschiffs (ROT-Bb bis ca. 6,4°/min) geführt haben könnte. Aus hydrodynamischer Sicht scheint der

Bank-Effekt nach der Begegnung eher eine Bb.-Kursänderung der NATIONAL GLORY bewirkt zu haben als die Schiff/Schiff-Interaktion mit der SANDY RICKMERS.

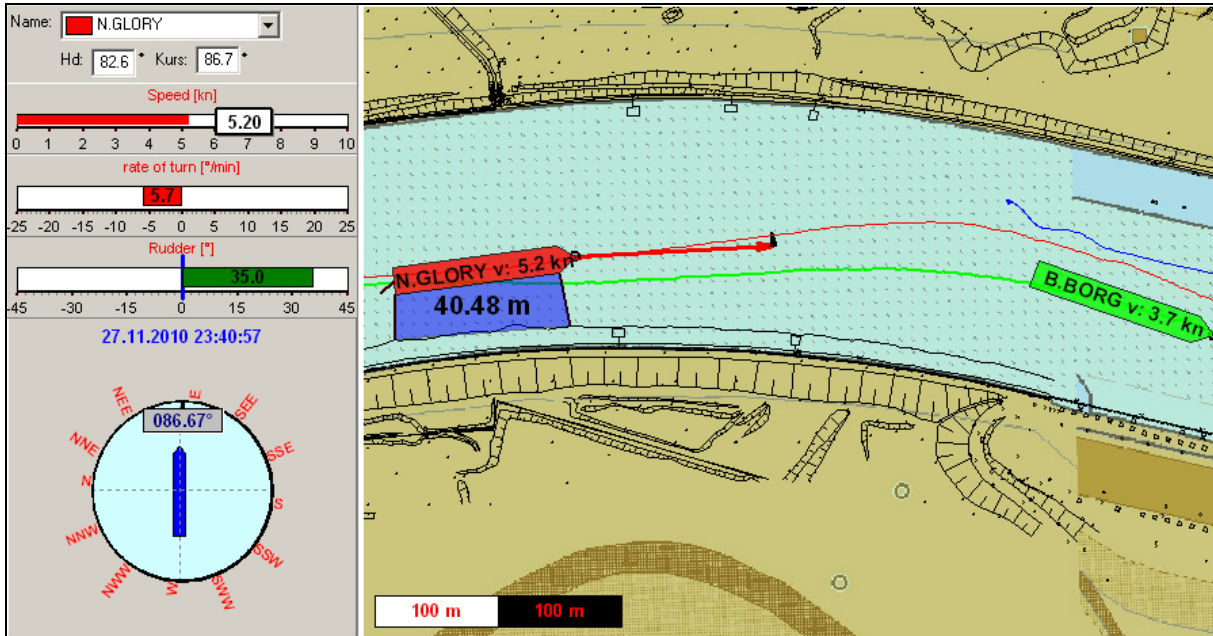
Abbildung 30: Situation 00:40:57 Uhr

Die NATIONAL GLORY versucht um 00:40:57 Uhr mit Hartruderlage dem Bank-Effekt zu begegnen. Dabei zeigt die Drehrate mit 5,7°/min nach Bb.

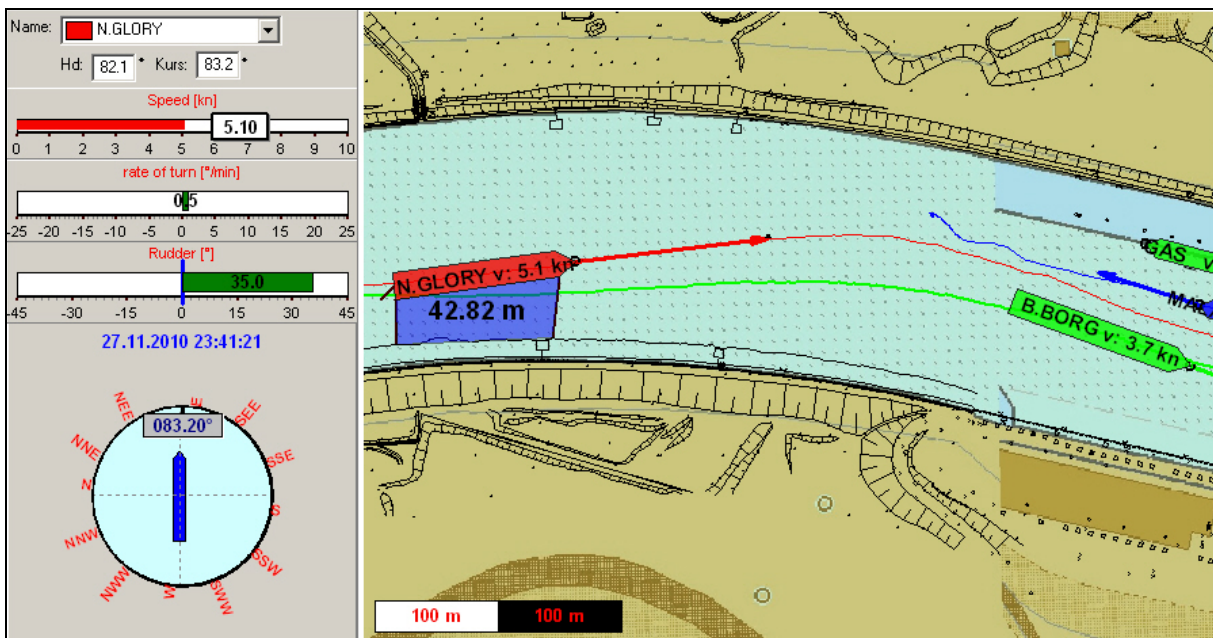
Abbildung 31: Situation 00:41:21 Uhr

Um 00:41:21 Uhr kann die Bb.-Drehung gestoppt werden. Das Ruder liegt hart Stb. Aus Sicht der Hydrodynamik und Schiffsumströmung (Nachstrom und/oder Propellerstrahl) besteht aufgrund des Abstands der Schiffe zueinander sowie

aufgrund der geringen und weiter abnehmenden Fahrgeschwindigkeit der BALTICBORG keine wirksame strömungsbedingte Beeinflussung der NATIONAL GLORY durch die SANDY RICKMERS und BALTICBORG.

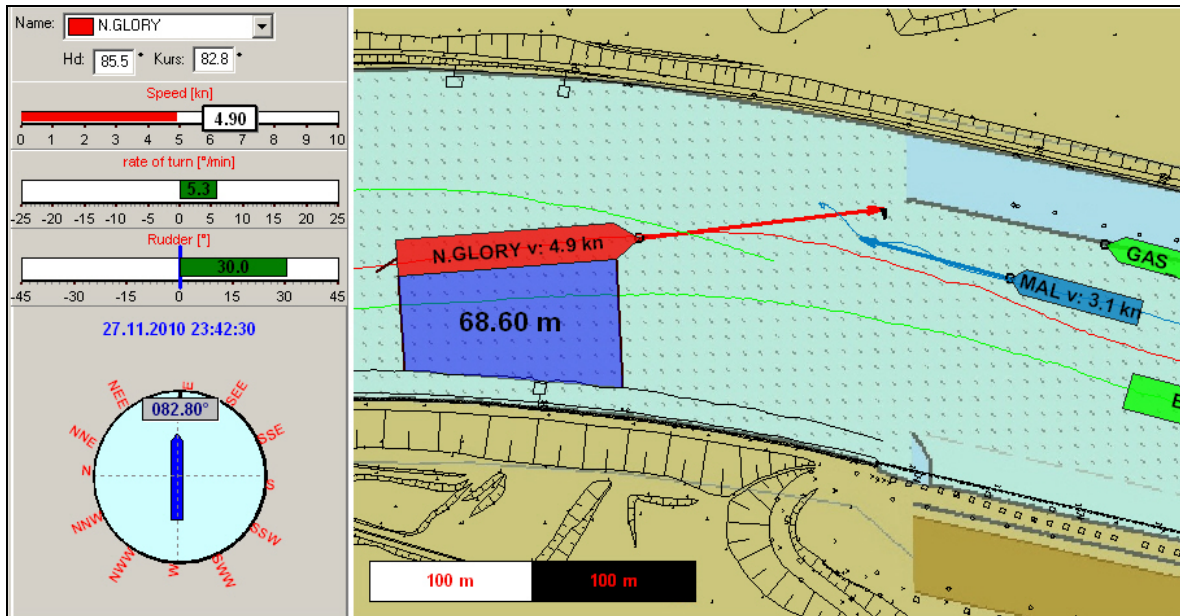
Abbildung 32: Situation 00:42:30Uhr

Obwohl in den letzten 2 min bis 00:42:30 Uhr und bis zur Kollision um 00:43:30 Uhr nur mit Stb.-Ruderlage gearbeitet wurde, ist keine ausreichende Drehrate aufgebaut worden, um die Projensdorfer Kanalbiegung zu durchfahren, ohne auf die N-liche Fahrwasserseite zu gelangen. Dafür wäre je nach Bahn und gewähltem Radius eine Drehrate von etwa 10°/min erforderlich.

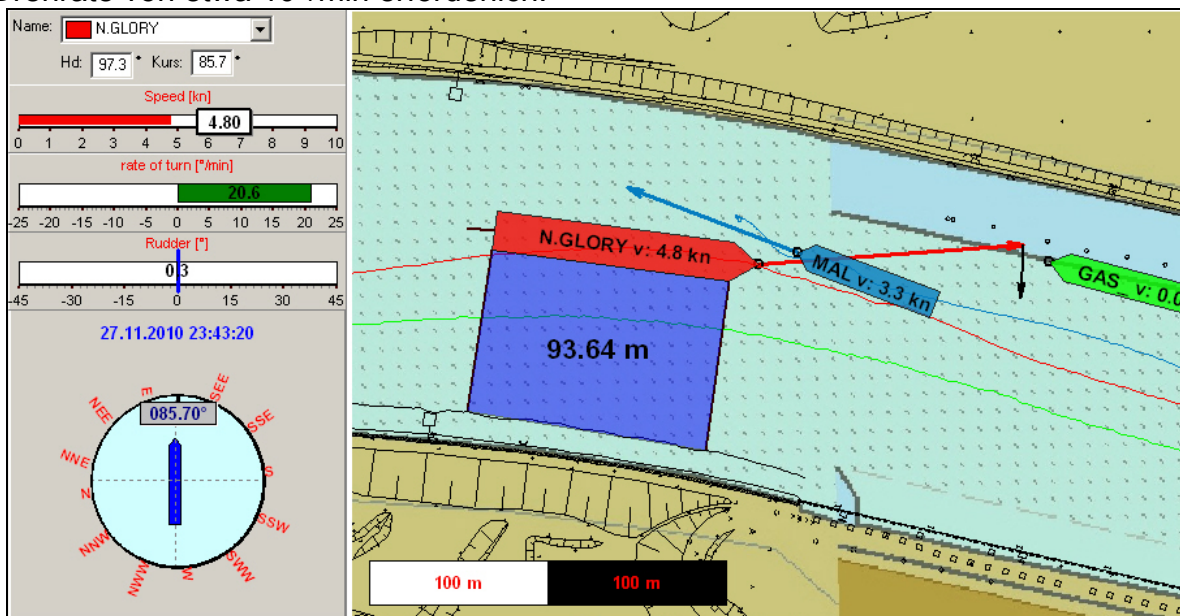
Abbildung 33: Situation 00:43:20Uhr

Um 00:43:20 Uhr, 10 s vor der Kollision mit der MALAGA, hat die NATIONAL GLORY eine Drehrate von 20,6°/min mit steigender Tendenz aufgebaut. Diese Drehrate hätte wahrscheinlich ausgereicht die GAS CRYSTAL knapp zu passieren, wenn die MALAGA nicht da gewesen wäre.

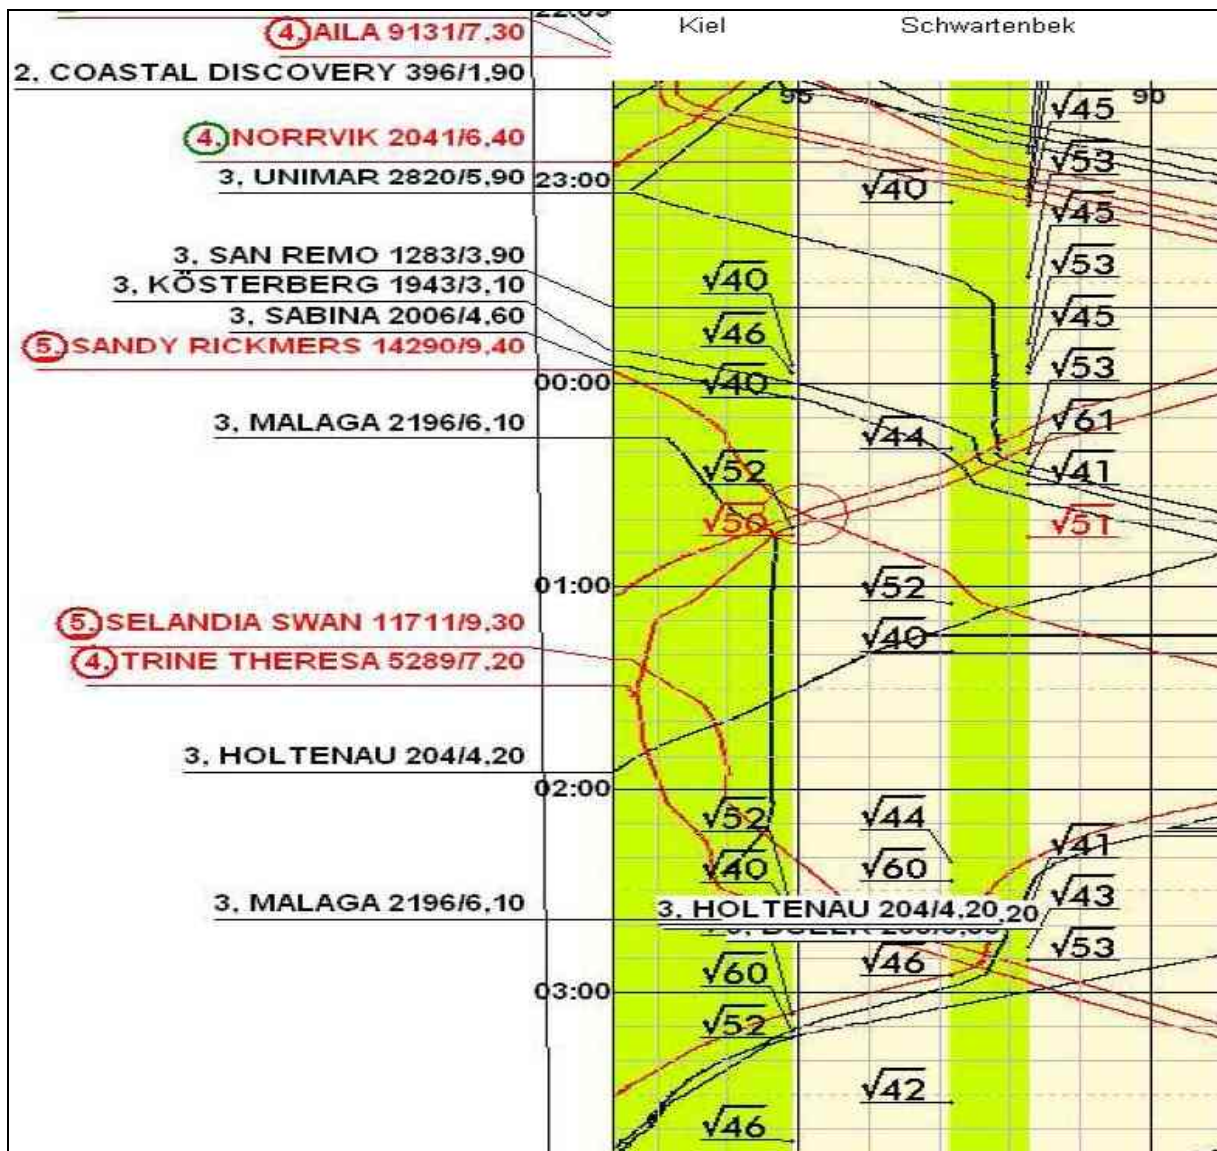
Abbildung 34: Ausschnitt Weg-Zeitdiagramm

Das Diagramm zeigt rot eingekreist zwischen den Ausweichen Kiel und Schwartenbek die Begegnungen NATIONAL GLORY/SANDY RICKMERS sowie NATIONAL GLORY/MALAGA um 00:40 und 00:44 Uhr. Das Diagramm basiert auf AIS und liegt der VKZ in nahezu Echtzeit vor. Sie war somit über die nicht der Regel entsprechende Begegnung zwischen den Ausweichen informiert. Während des Verlaufs in der Ausweiche Kiel ist sie nicht eingeschritten und wurde erst nach der Kollision tätig. Die GAS CRYSTAL wird nicht dargestellt.
