Bundesstelle für Seeunfalluntersuchung
Federal Bureau of Maritime Casualty Investigation
Bundesoberbehörde im Geschäftsbereich des Bundesministeriums
für Verkehr, Bau und Stadtentwicklung

Summarischer
Untersuchungsbericht 533/09

Sehr schwerer Seeunfall

Segelyacht PINGI
Mensch über Bord mit Todesfolge
am 27. Dezember 2009
vor St.-Peter-Ording

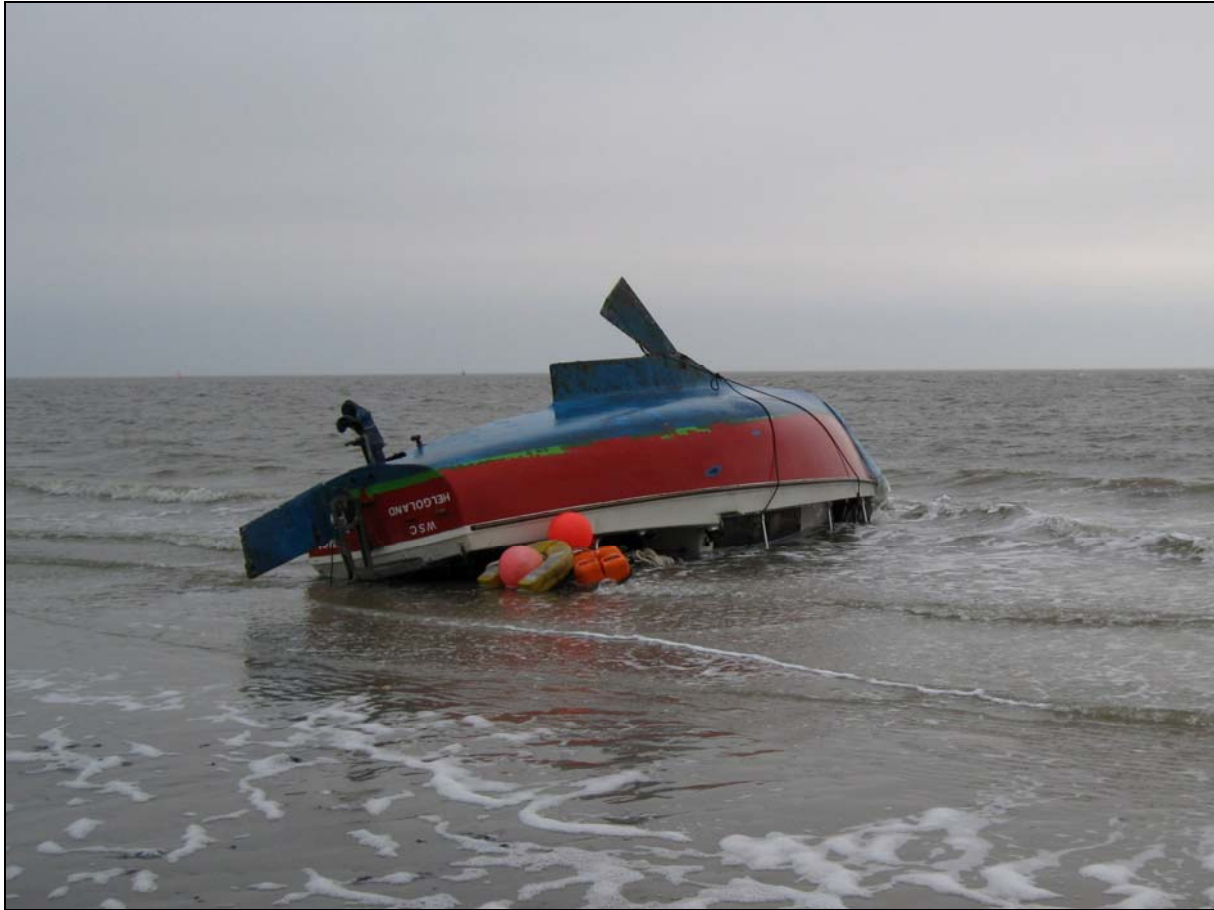
Abbildung 3: Wrack der PINGI am 27. Dezember 2009

Die PINGI lag am 28. Dezember 2009 noch immer kieloben auf Hochsichtsand (vgl. Abb. 3). Der Mast und die Reling waren abgebrochen, konnten aber ebenso wie die Segel und Ausrüstungsgegenstände sichergestellt werden.

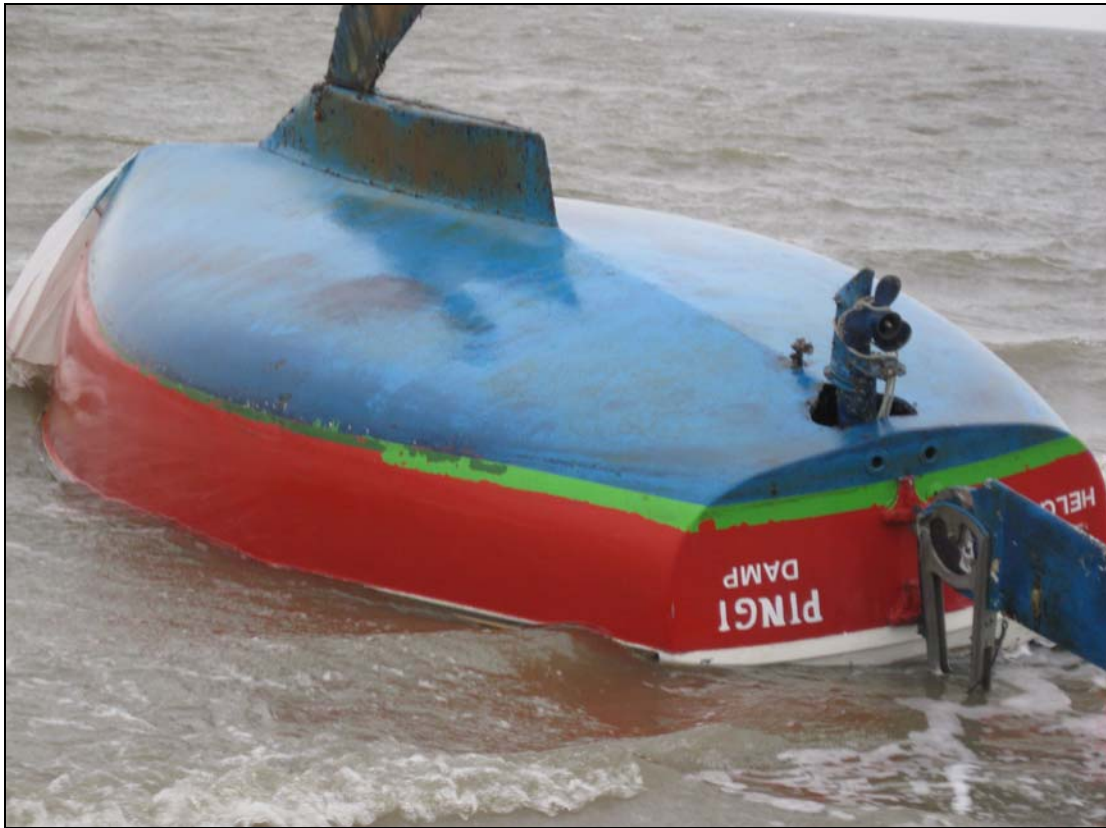
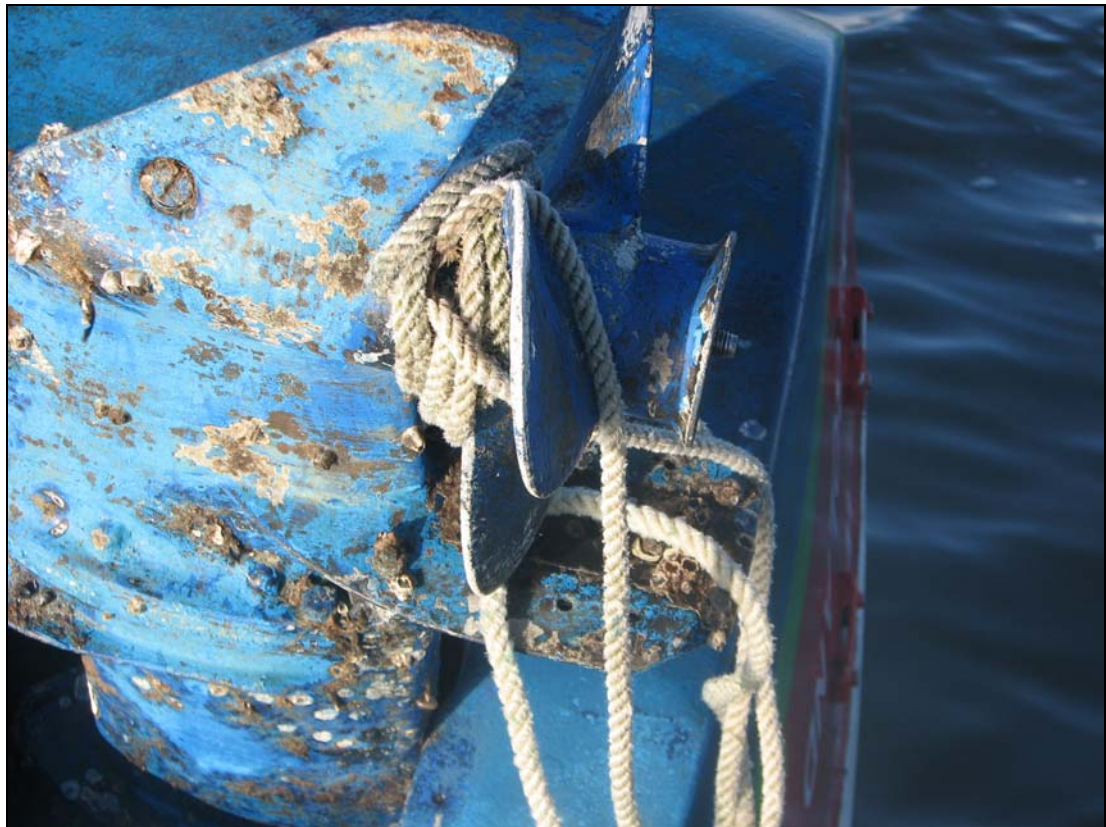
Auffällig war, dass sich um die Schraube des Außenbordmotors eine Leine gewickelt hatte (vgl. Abb. 4 und 5).

Abbildung 4: Wrack der PINGI am Nachmittag des 27. Dezembers 2009

Abbildung 5: Detailaufnahme der Schraube

Einer der Seehundjäger gab an, bei Auffinden des Wracks noch keine aufgewickelte Leine an der Schraube bemerkt zu haben. Vielmehr habe die Leine nur lose an der Schraube gehangen.

Die PINGI fuhr kurz vor dem Unfall vermutlich unter Segeln und nicht unter Motor. Die aufgewickelte Leine an der Schraube des Außenbordmotors wird als nicht unfallursächlich angesehen. Da der Schraubenschaft allerdings vollständig von der Leine umwickelt war, kann davon ausgegangen werden, dass sich die Leine schon während der Fahrt aufwickelte, etwa bei strömungsbedingt mitlaufender Schraube. Die Zeugenaussagen nach Auffinden des Wracks stehen dem nicht entgegen, denn von Land aus war der vollständig umwickelte Motorschaft kaum zu sehen, sondern nur eine lose über dem Schraubenblatt hängende Schlaufe (vgl. Abb. 4). Letztlich dürfte das Einziehen der Leine in die Schraube während der Fahrt zwar keinen Einfluss auf die Kursstabilität der PINGI gehabt haben, könnte den Skipper aber gegebenenfalls in einem entscheidenden Moment abgelenkt haben.

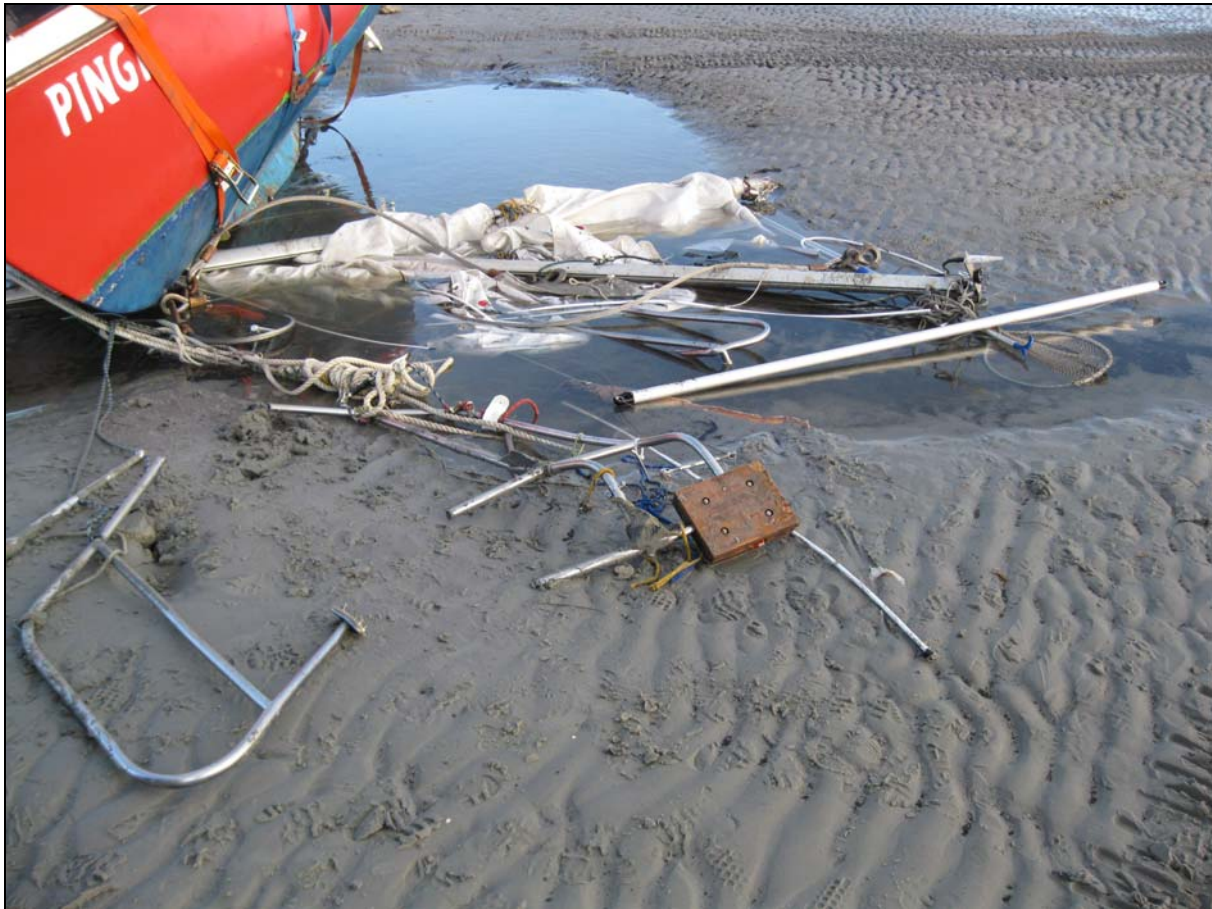
Abbildung 9: Angeschwemmte Bootsteile am Auffindeort

Das Wrack und alle angeschwemmten Schiffsteile, insbesondere Baum und Segel (vgl. Abb. 9), wurden zur weiteren Untersuchung sichergestellt.

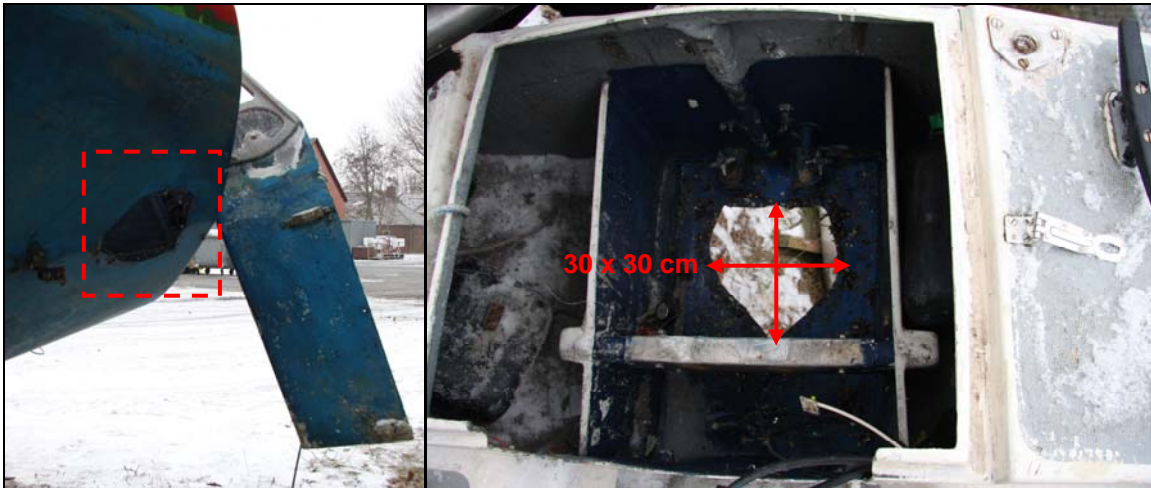
Der Rumpf der PINGI war bis auf einige Farbabschürfungen und Roststellen am Kiel unbeschädigt. In der Achterpiek war durch den Eigner oder eventuelle Vorbesitzer ein Durchlass für den Schaft des Außenbordmotors in den Rumpf geschnitten worden (vgl. Abb. 12). Die Neptun 22 wurde zwar auch werftseitig mit einem Durchlass angeboten, aber diese Ausführung sah, anders als bei der PINGI, zwei dicht anliegende Scharnierklappen vor.

Abbildung 12: Nachträglich eingefügter Durchlass für den Außenbordmotor

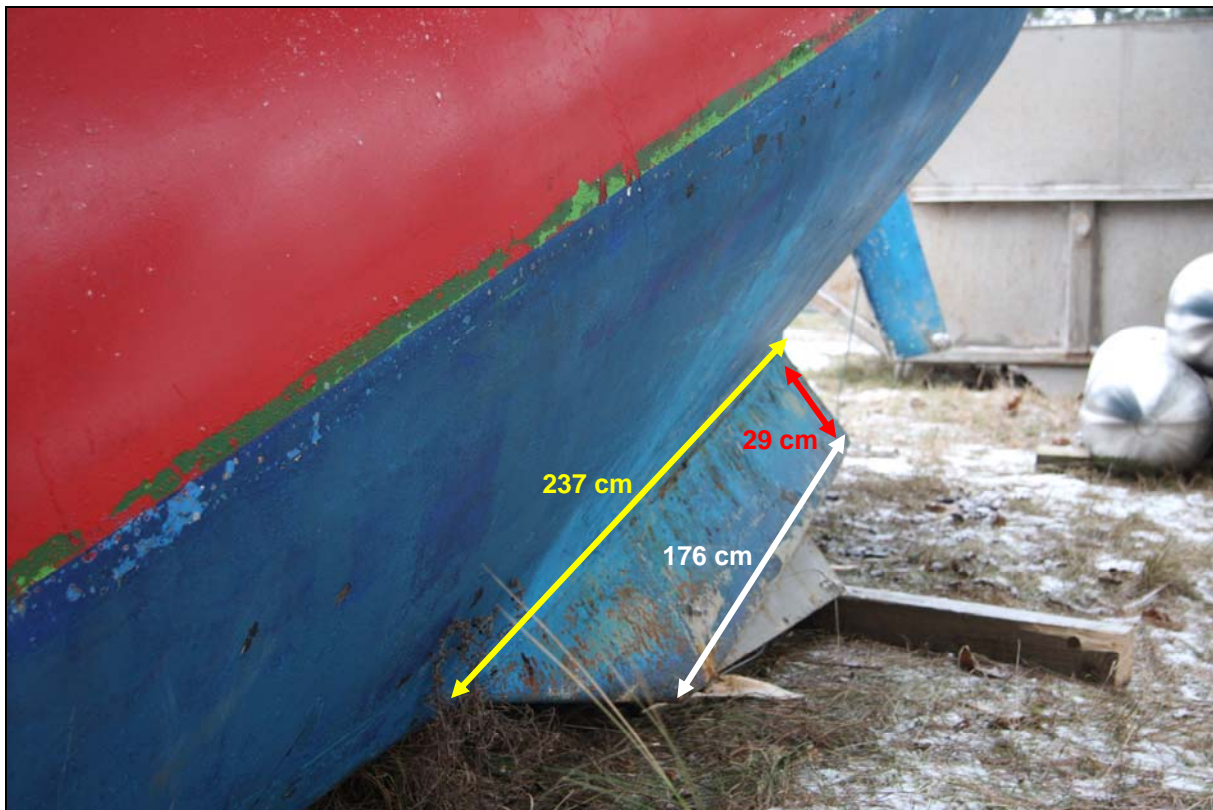
Abbildung 13: Kiel der PINGI mit aufgehohlem Schwert

Der Kiel (vgl. Abb. 13) einer Neptun 22 ist den Herstellerangaben zufolge aus Gusseisen und das darin aufholbare Schwert aus Schiffsbau Stahl. Dadurch kommt das Boot auf ca. 320 kg Ballast und einen Tiefgang von 0,55 m bei aufgehohlem Schwert und 1,05 m maximal. Das Gesamtgewicht betrug ca. 850 kg.

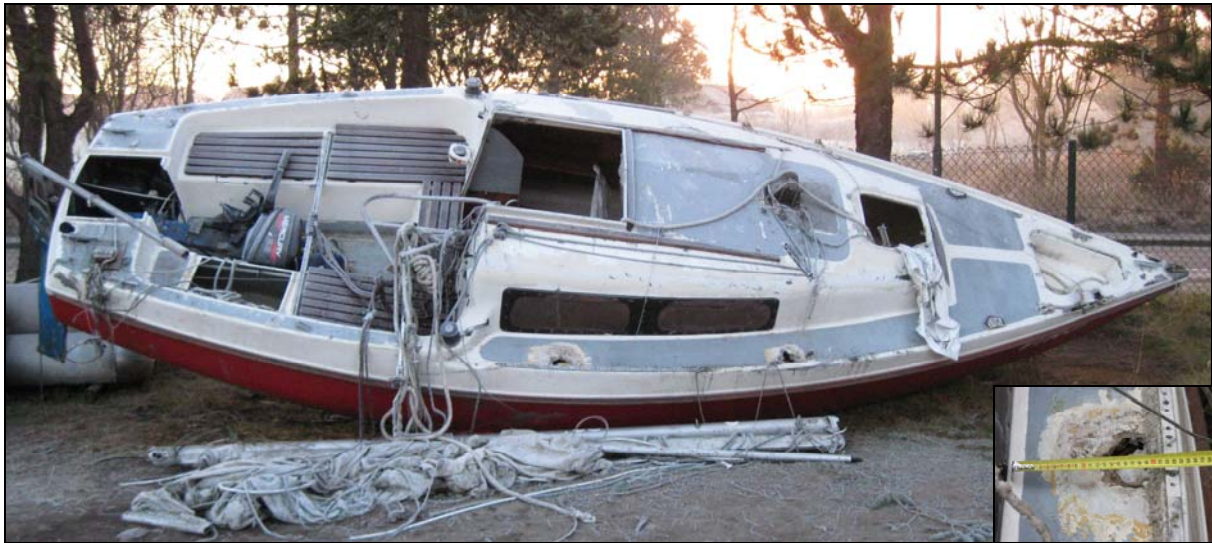
Abbildung 14: Deck der PINGI

Das Deck der PINGI wies erhebliche Beschädigungen auf (vgl. Abb. 14). Die Relingstützen waren sowohl auf der Backbord- als auch auf der Steuerbordseite aus dem Deck herausgerissen worden.

Der Bugkorb sowie die Abdeckungen für den Ankerkasten und das Vorluk waren ebenfalls abgebrochen. Die Abdeckung für eine der beiden Backskisten fehlte ebenso wie die Steckschotten.

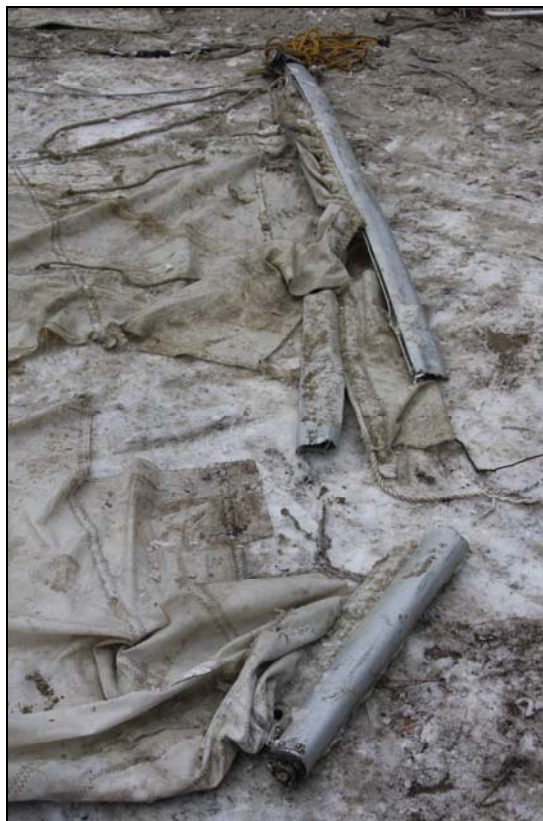
Abbildung 15: Gebrochener Baum der PINGI

Mast, Baum und Salinge aus Aluminium waren zwar abgebrochen, aber zusammen mit beiden Segeln angeschwemmt worden. Der Baum war in drei Teile gebrochen und maß insgesamt ca. 2,80 m (vgl. Abb. 15), der Mast war mittig gebrochen und maß ca. 8 m.

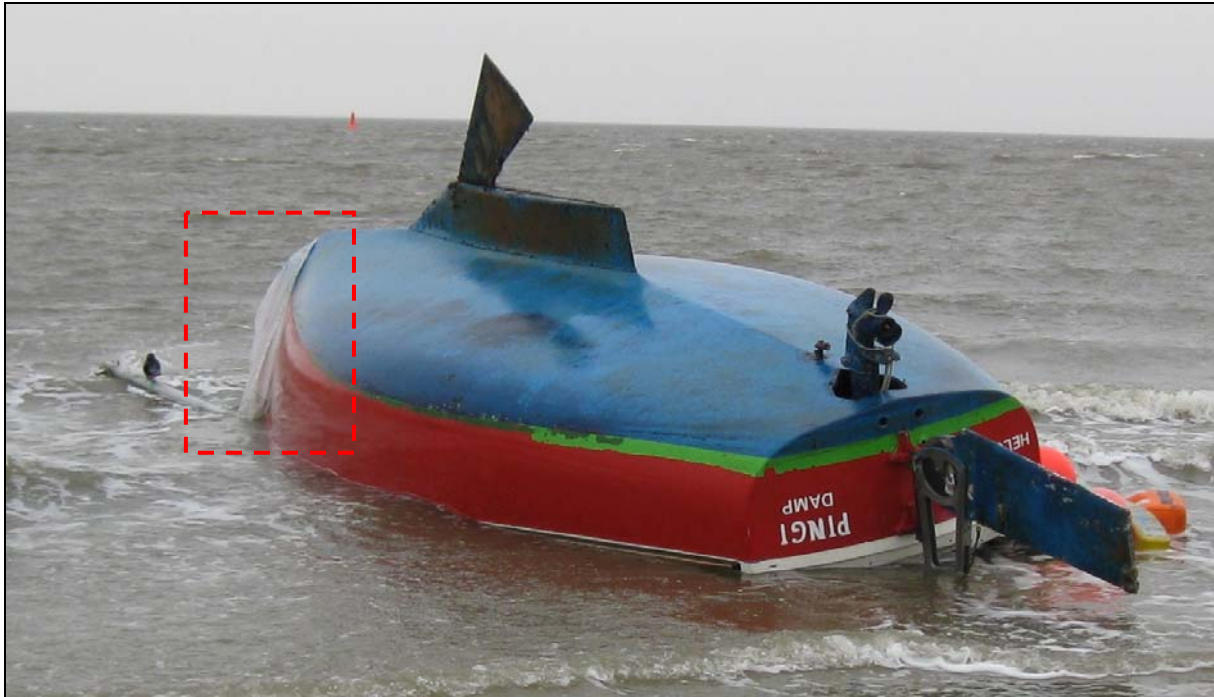
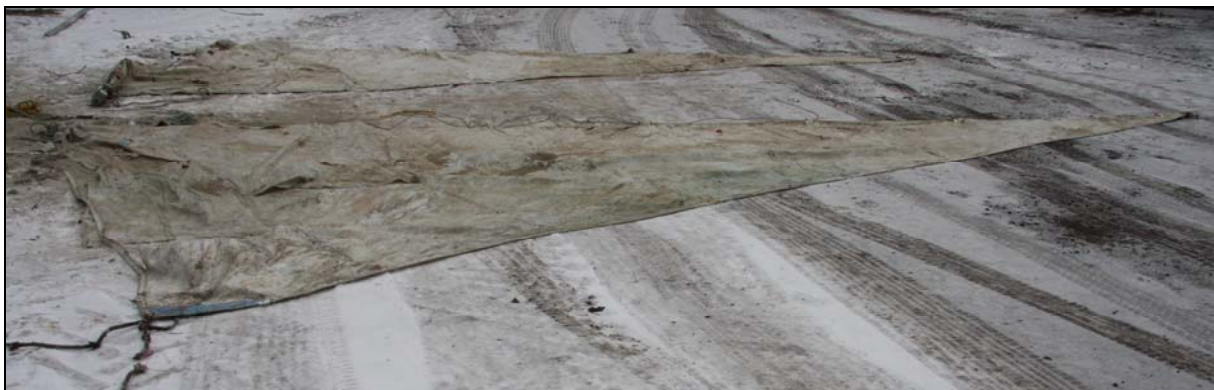
Das Vorsegel (Segelfläche: 12,1 m²) und das Großsegel (Segelfläche: 8,45 m²) wiesen Risse auf. Das Großsegel war beim Auffinden nicht gerefft und es gab keine Anzeichen dafür, dass Vorsegel und Großsegel geborgen und begebunden gewesen war (vgl. Abb. 16 und 17). Die Segel trugen unterschiedliche Herstellerkennzeichen und gehörten nicht zur Standardausrüstung der Neptun-Werft.

Abbildung 16: Vorgefundene Segelposition am 27. Dezember 2009

Abbildung 17: Vor- und Großsegel am 14. Januar 2010

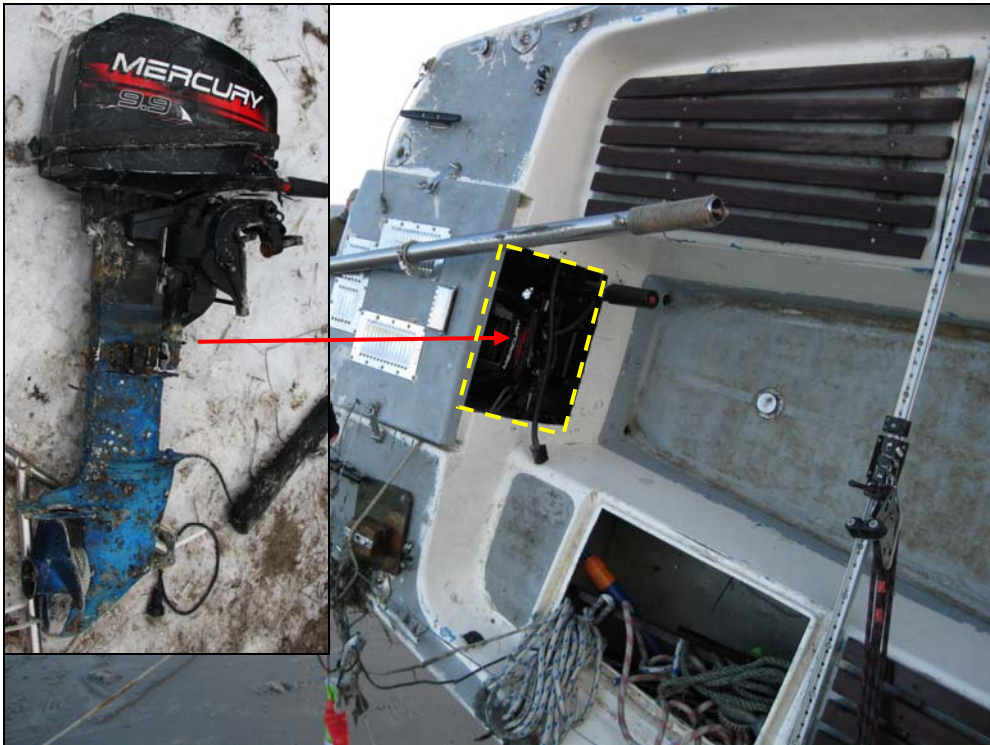
Abbildung 18: Montierter Außenbordmotor

Der Außenbordmotor der PINGI war fest im Motorschacht in der Achterpiek montiert. Um ihn aus dem Cockpit ähnlich einem Einbaumotor bedienen zu können, war eine zusätzliche Öffnung herausgeschnitten worden (vgl. Abb. 18, gelber Rahmen).

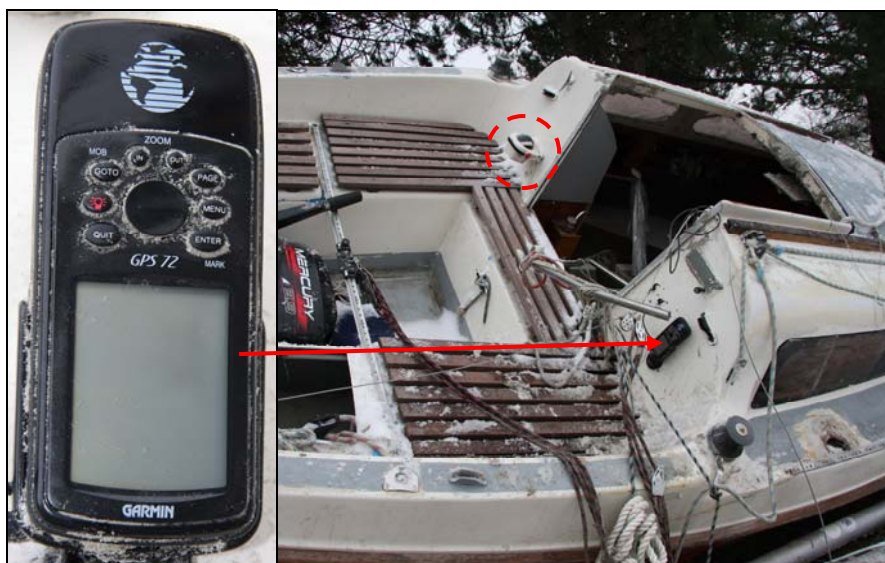
Abbildung 19: Cockpit der PINGI

Im Cockpit der PINGI waren nur noch der Kompass und ein Navigationsgerät befestigt. Andere Navigationsinstrumente waren abgebrochen (vgl. Abb. 19).

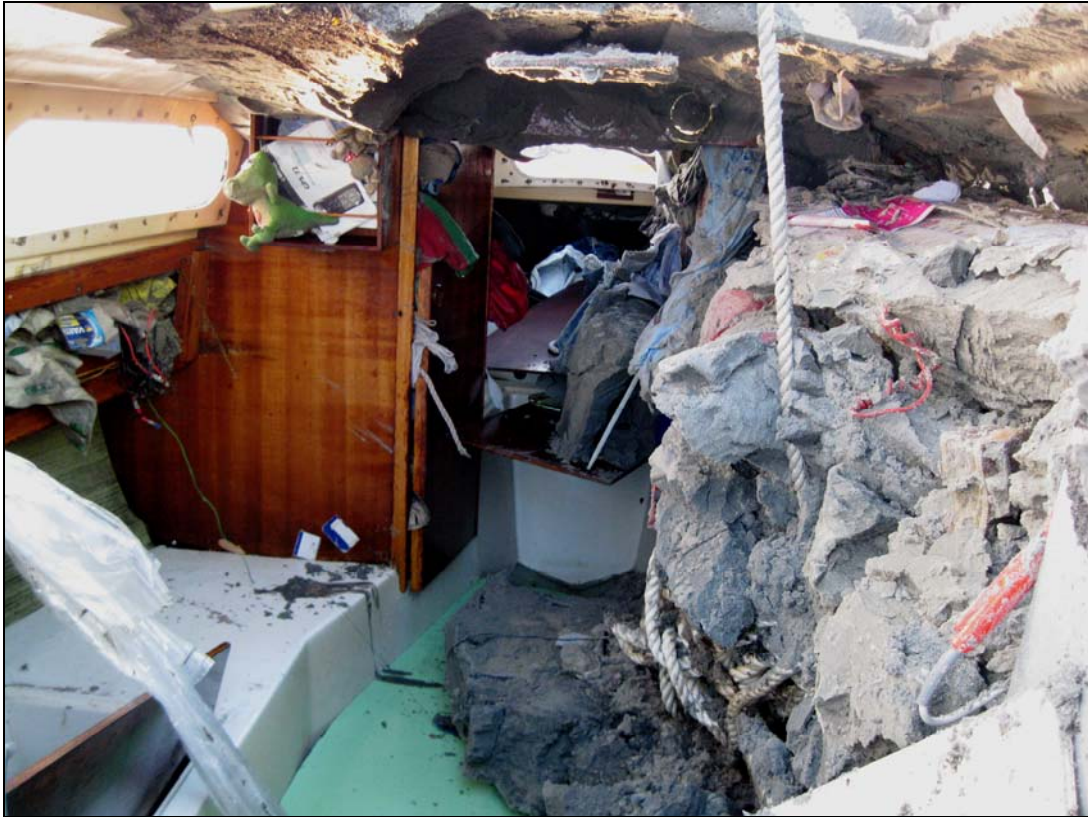
Abbildung 22: Innenansicht der Kajüte

Die Steuerbordseite der Kajüte war vollständig mit z.T. gefrorenem Sand bedeckt (vgl. Abb. 22). Der Sand wurde soweit möglich abgetragen, um darunter liegende Gegenstände freizulegen.

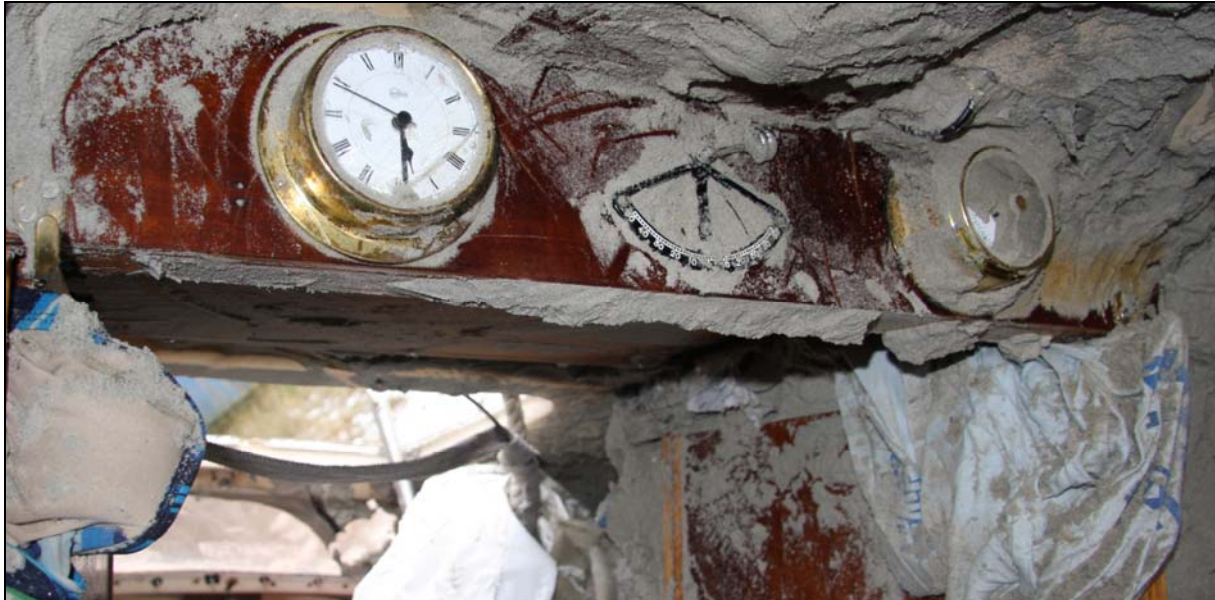
Die über dem Durchgang zur Kojen angebrachte Schiffsuhr war um 06:30 Uhr stehengeblieben (vgl. Abb. 24). Allerdings blieb unklar, ob die Uhr am Unfalltag überhaupt funktionstüchtig war.

Abbildung 24: Stehengebliebene Schiffsuhr in der Kajüte
